FOTOPŘÍLOHA

STUPEŇ DOKUMENTACE: DOKUMENTACE PRO STAVEBNÍ POVOLENÍ
ČÁST DOKUMENTACE: D.1.1 ARCHITEKTONICKO STAVEBNÍ ŘEŠENÍ
REVIZE: R.0 – 03/2023

KOLÍN, KUTNOHORSKÁ 23
OPRAVA KANCELÁŘÍ VE 3.NP BUDOVY MĚSTSKÉ
POLICIE

D.1.1.a-003

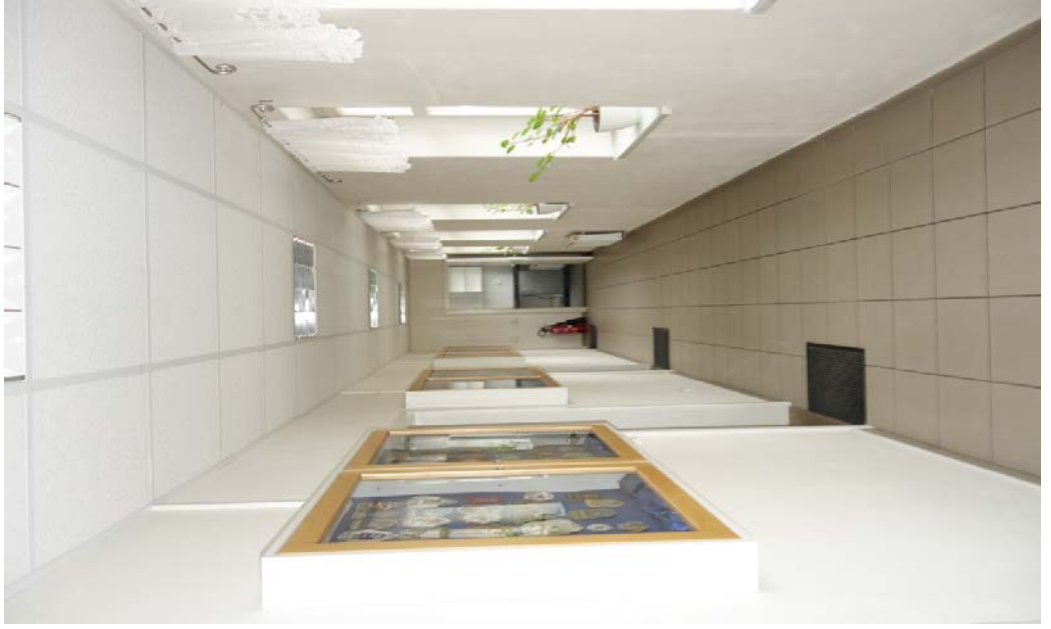
Foto č.	Popis	Fotografie - chodba a WC ve 3.NP
004	Chodba č. 3.04, vlevo přístup do kanceláří a WC

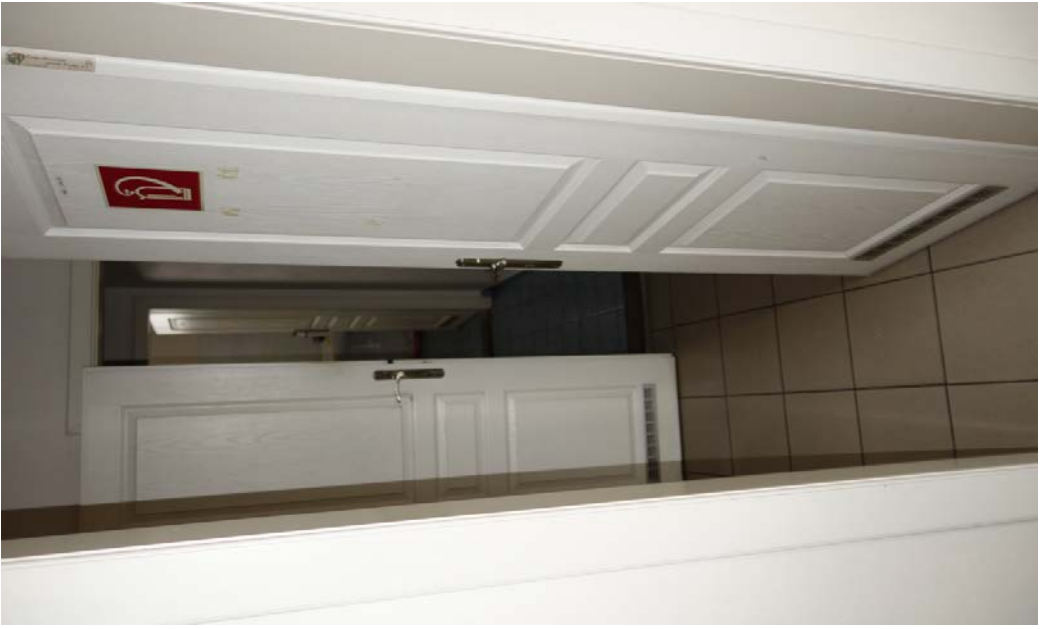
005	Vstupní dveře do prostoru WC (do místnosti č.3.05) z chodby č. 3.04

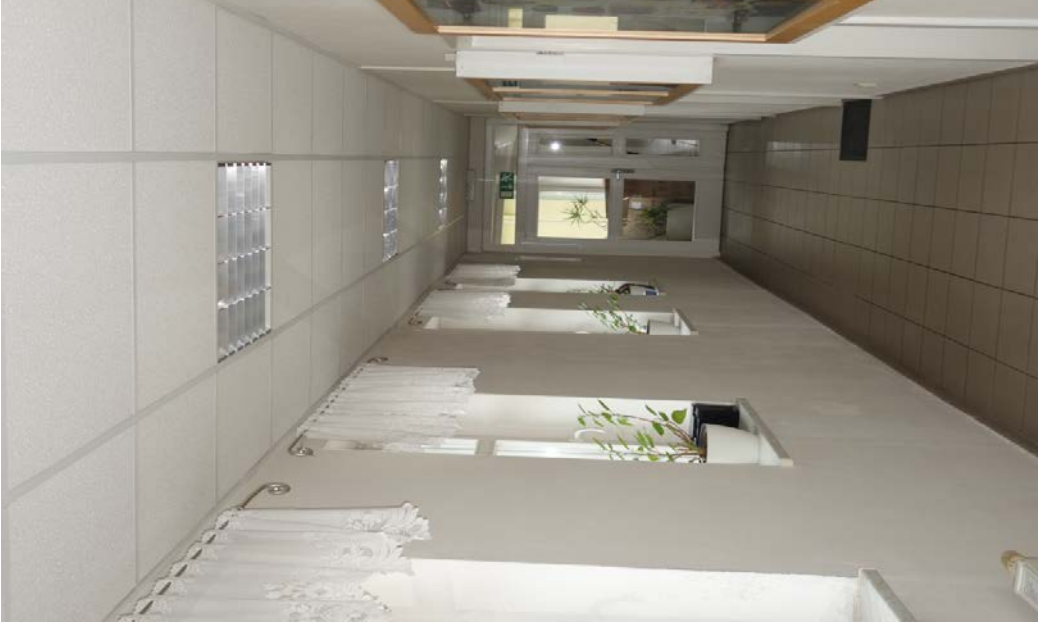
006	Chodba č. 3.04, pohled směrem ke schodišti č. 3.02/3.01

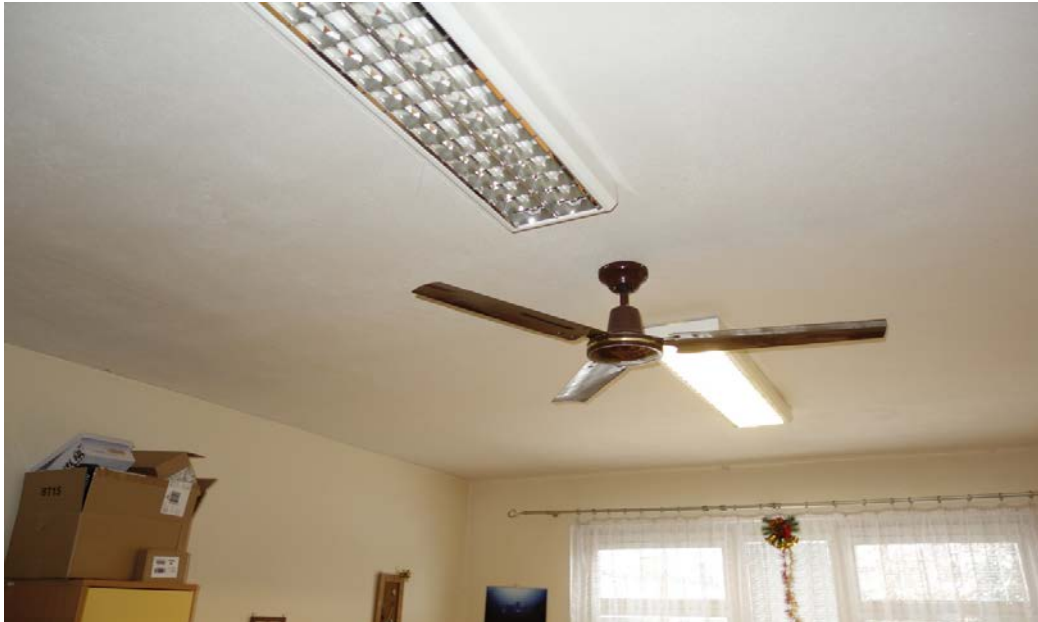
Foto č.	Popis	Fotografie - kancelář č. 3.13
007	Pohled na strop kanceláře č. 3.13. Uprostřed stropní ventilátor.

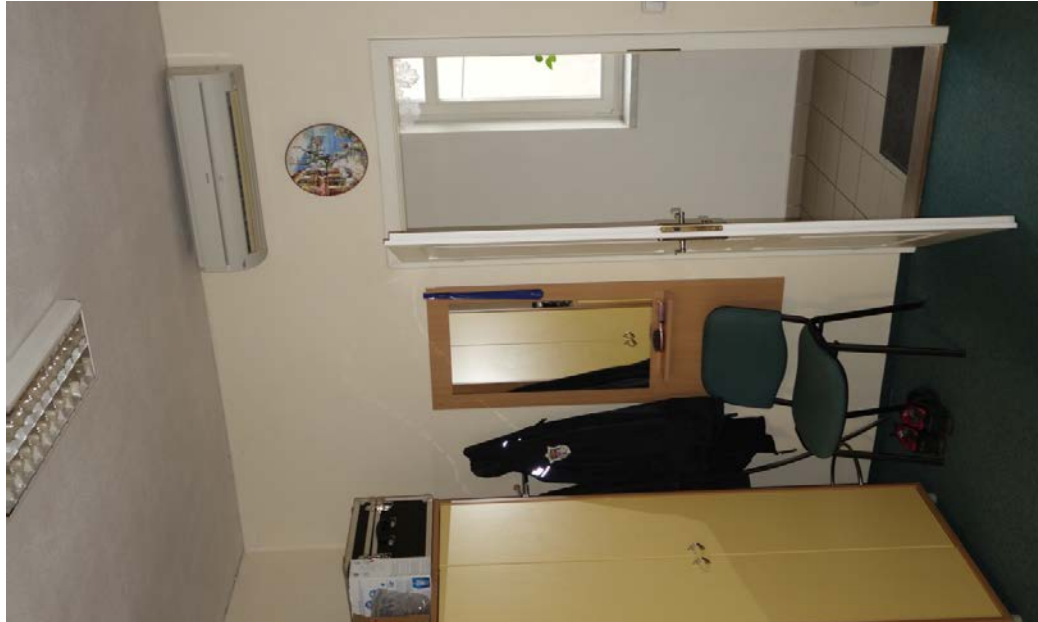
008	Vstupní dveře do kanceláře č. 3.13. Pohled z místnosti, nad dveřmi splitová klima jednotka.

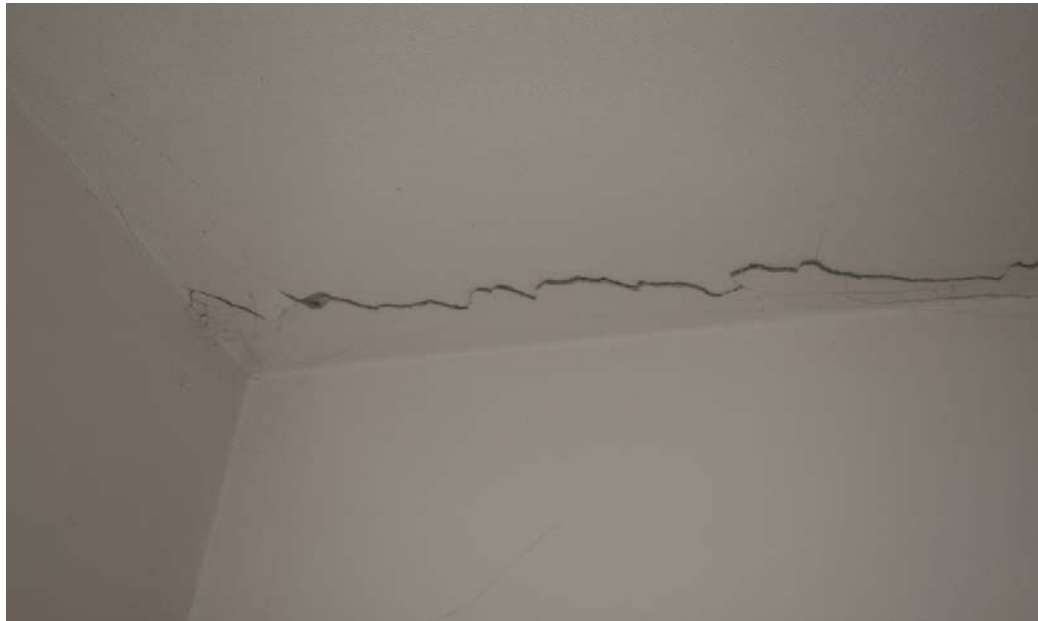
009	Prasklá omítka v rohu stropní konstrukce v kanceláři č. 3.13.

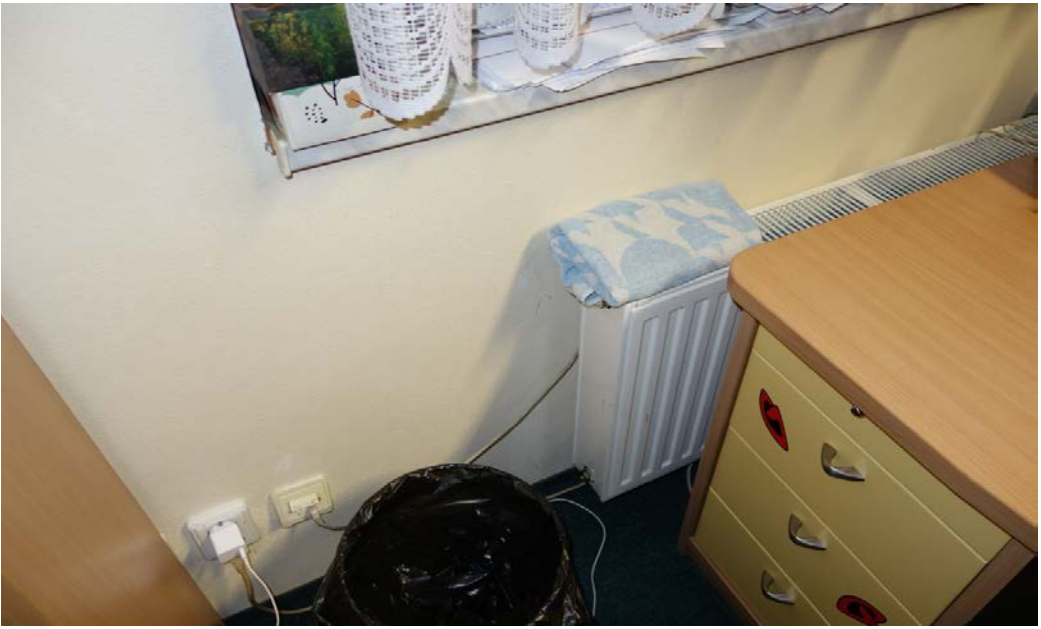
Foto č.	Popis	Fotografie - kancelář č. 3.13
010	Detail parapetu a tělesa ÚT v místnosti č. 3.13

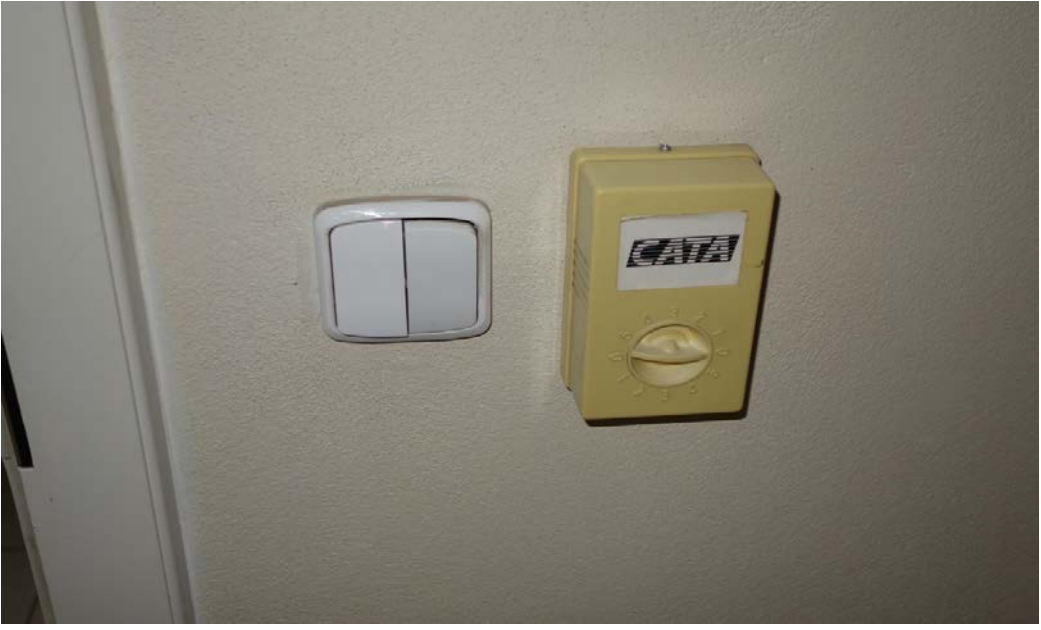
011	Detail okna v místnosti č. 3.13	 
012	Ovladač stropního ventilátoru v místnosti č. 3.13

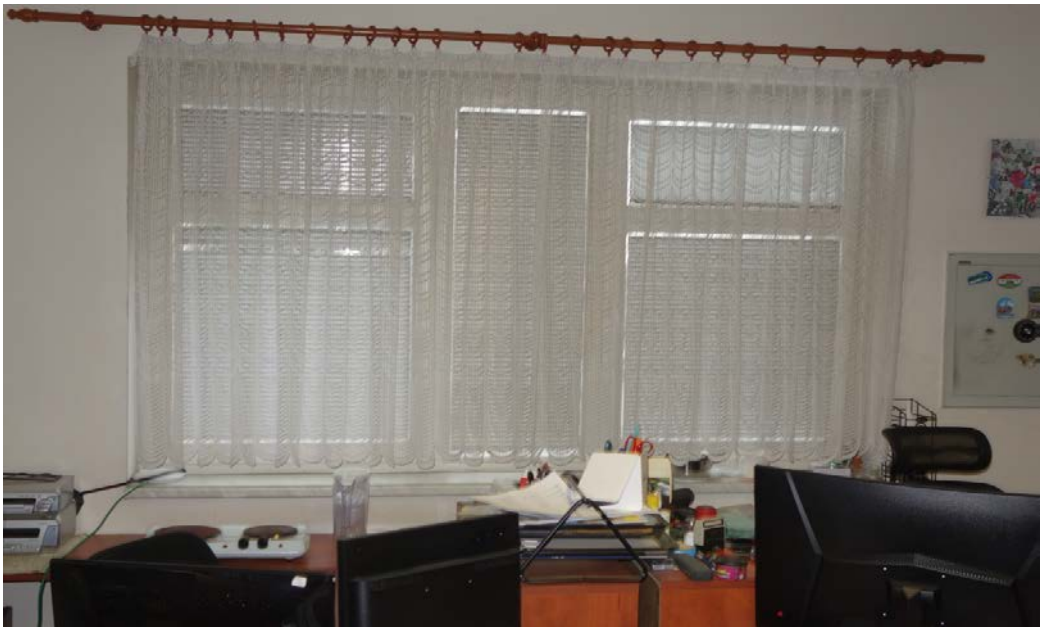
Foto č.	Popis	Fotografie - kancelář č. 3.14
013	Okno v kanceláři č. 3.14.

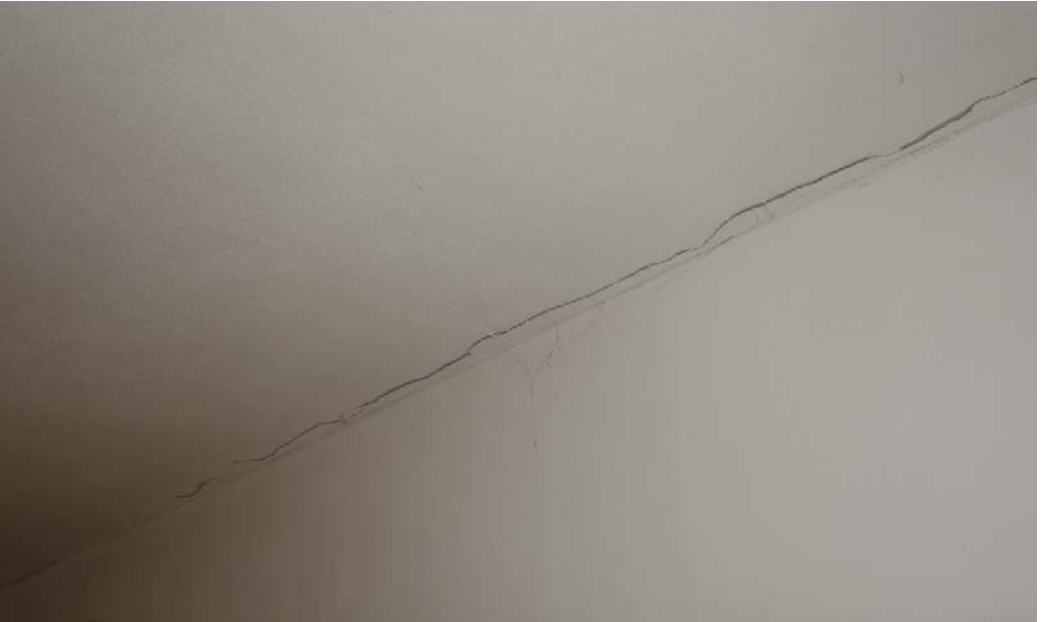
014	Prasklá omítka ve fabionu stropní konstrukce v kanceláři č. 3.14.

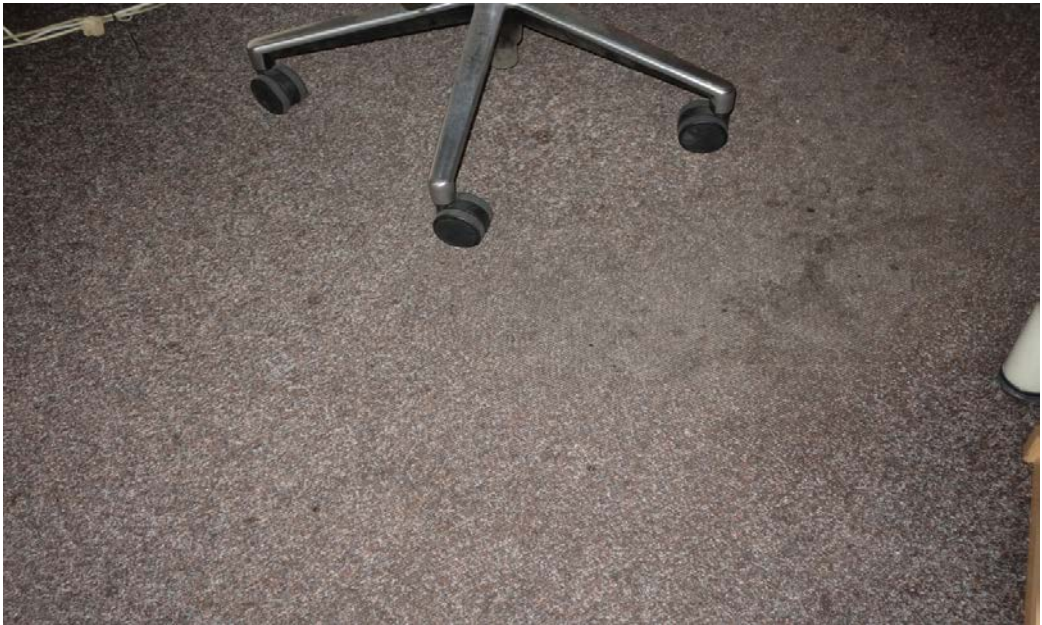
015	Zátěžový koberec v kanceláři č. 3.14.

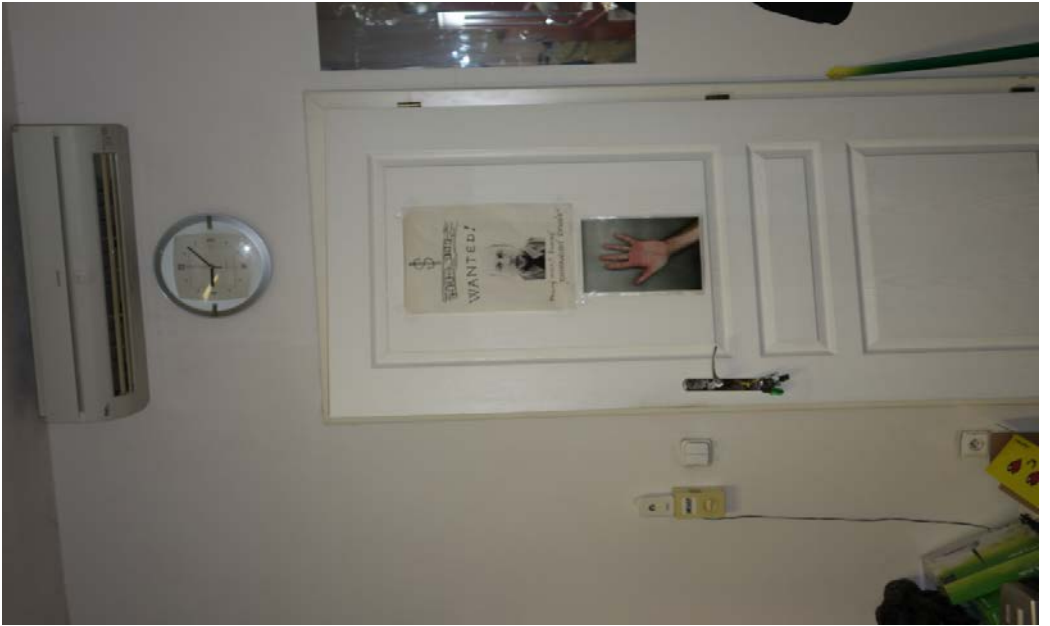
Foto č.	Popis	Fotografie - kancelář č. 3.14
016	Dveře do kanceláře č. 3.14. Splitová klimatizační jednotka u stropu nade dveřmi.

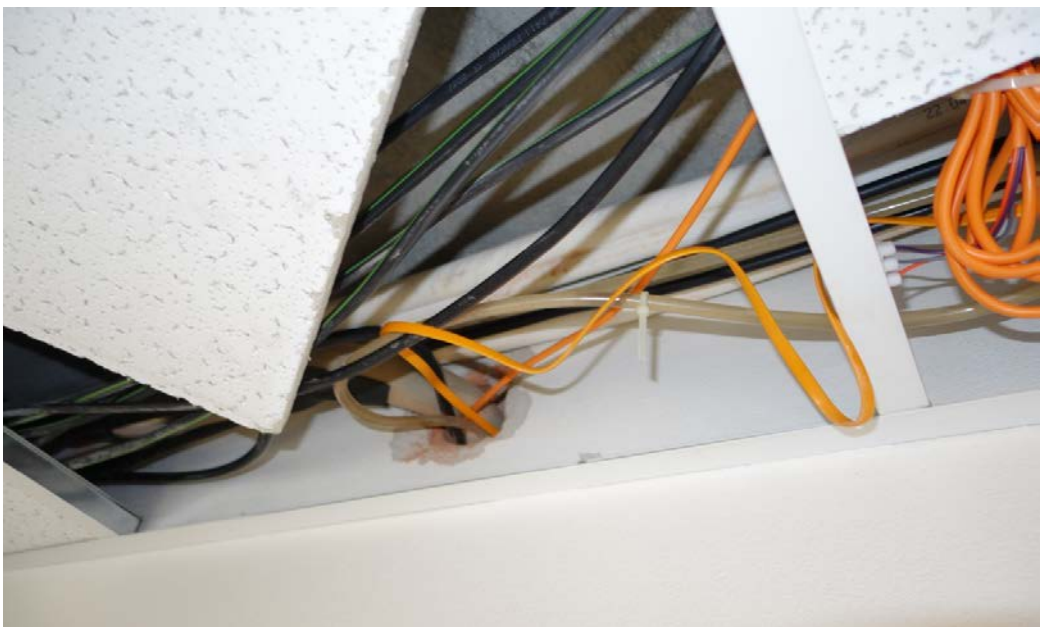
017	Připojení (chladiivo, odvod kondenzátu a elektro) nástěnné jednotky v kanceláři č. 3.14. Připojení ze strany chodby č. 3.04 nad podhledem.

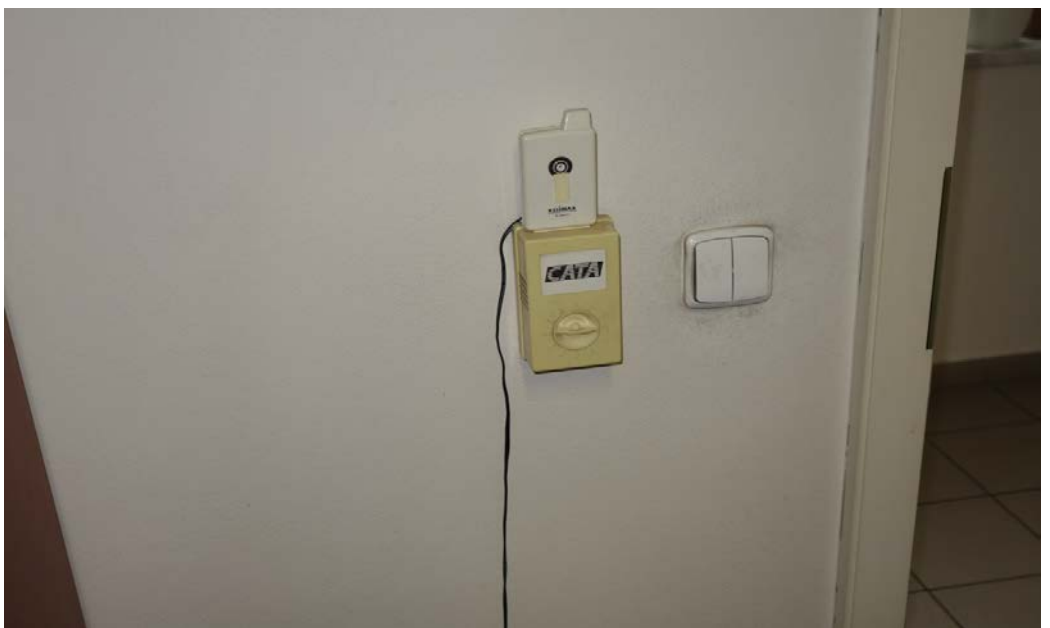
018	Ovladač stropního ventilátoru v kanceláři č. 3.14.

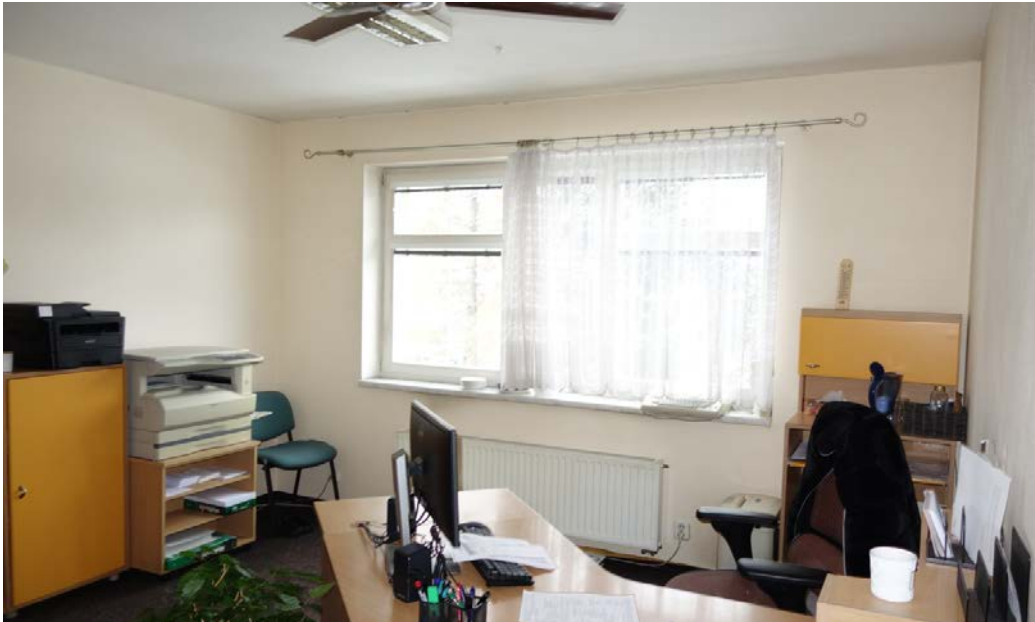
Foto č.	Popis	Fotografie - kancelář č. 3.15
019	Obvodová stěna s oknem v kanceláři č. 3.15.

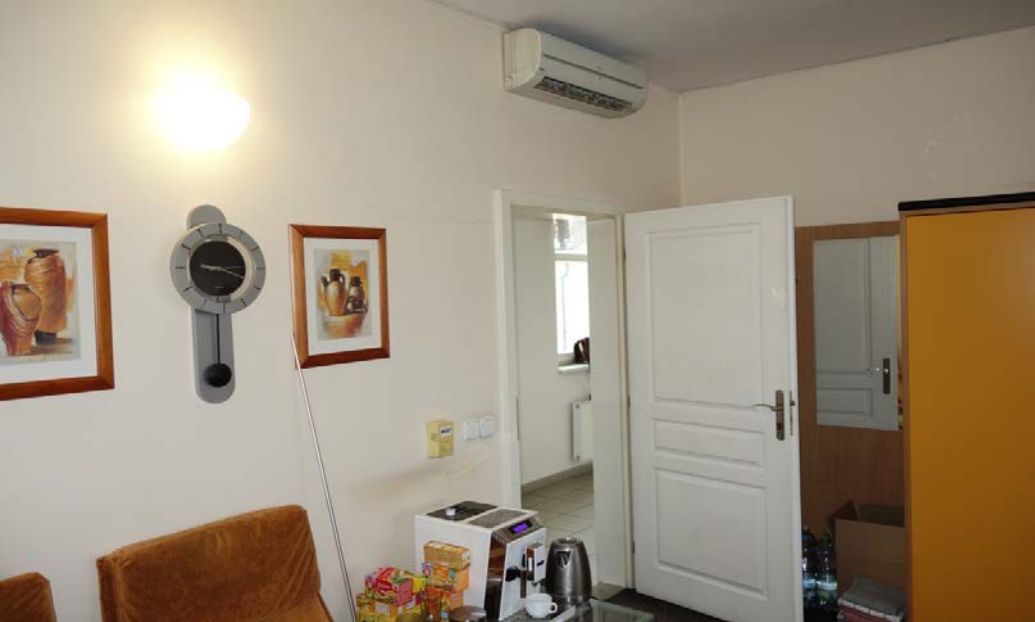
020	Vstupní dveře do kanceláře č. 3.15. Pohled z místnosti, nad dveřmi splitová klima jednotka.

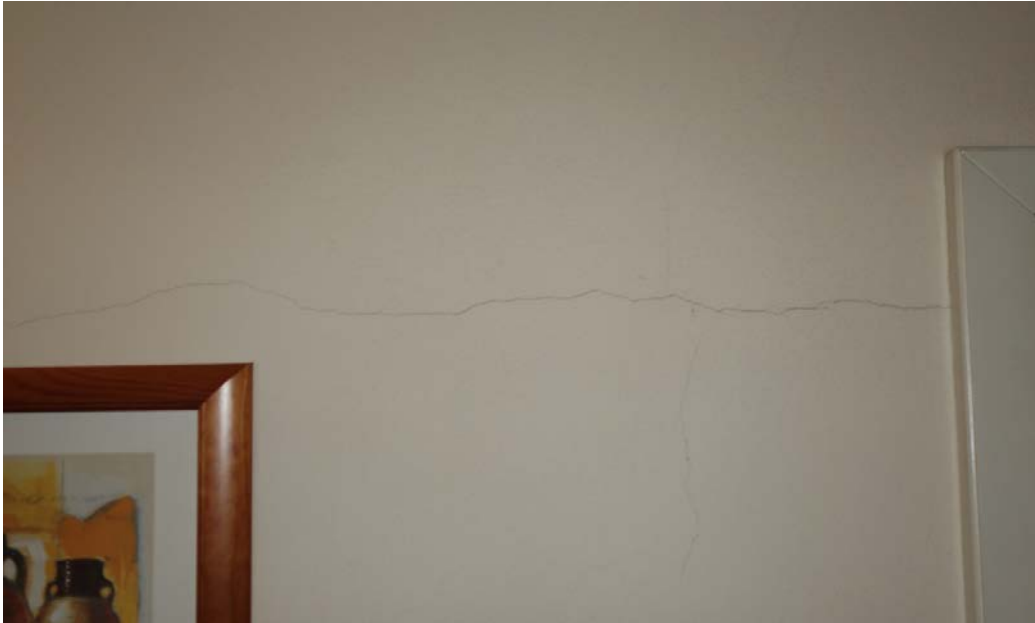
021	Vodorovné praskliny v dělicí přičce mezi kanceláři č. 3.15 a kuchyňkou č. 3.17.

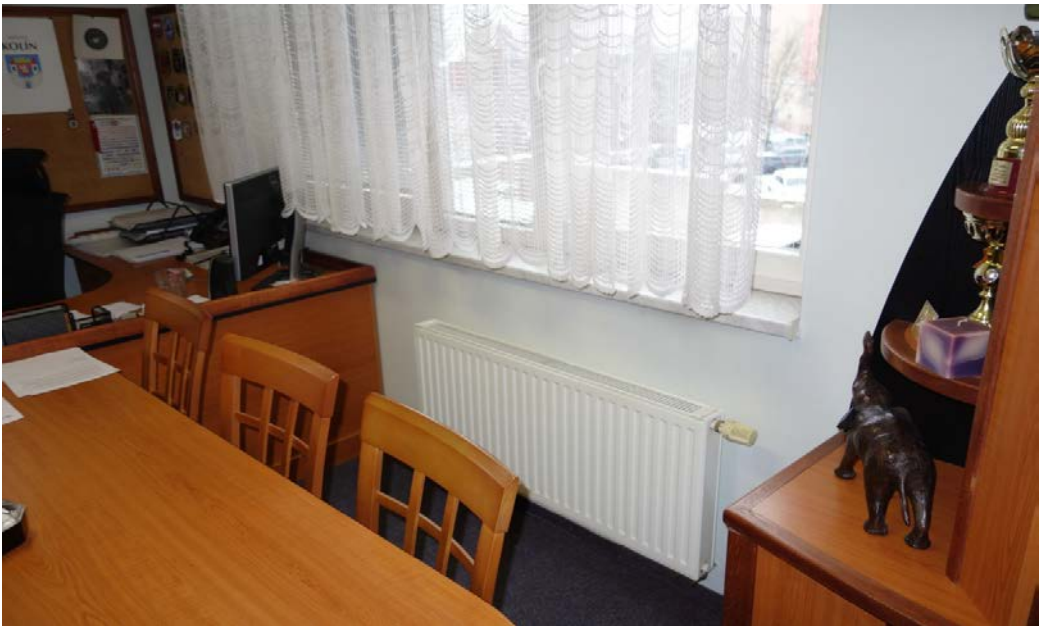
Foto č.	Popis	Fotografie - kancelář č. 3.16
025	Detail okenního parapetu v kanceláři č. 3.16.

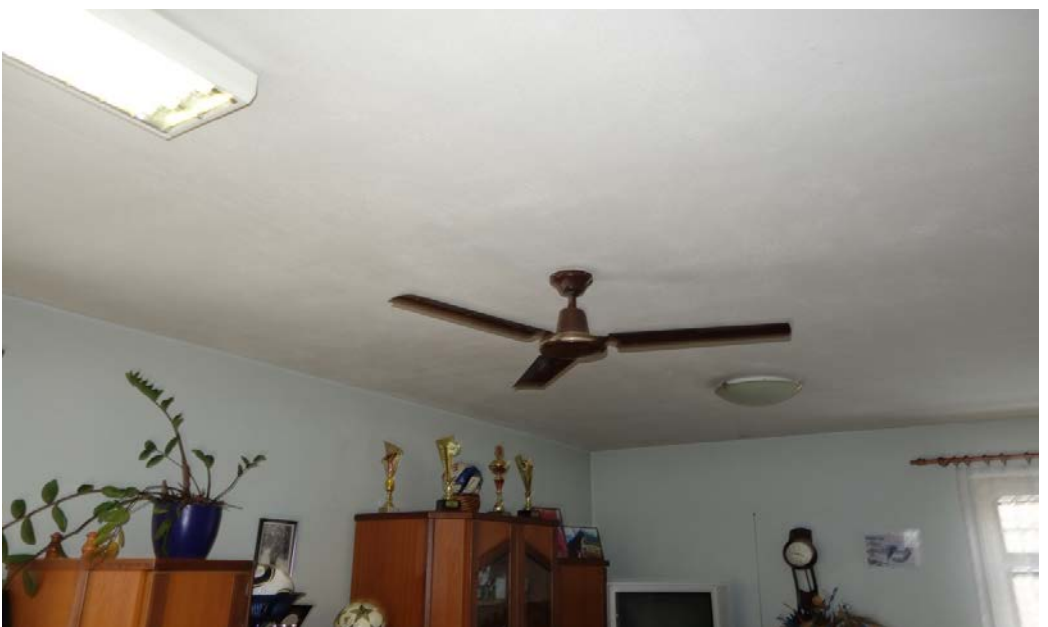
026	Stropní ventilátor v kanceláři č. 3.16.
