RESTAURÁTORSKÝ PRŮZKUM A ZÁMĚR NA
RESTAUROVÁNÍ FASÁDY RADNICE V KOLÍNĚ
KAMENICKÉ, KOVÁŘSKÉ A ŠTUKATÉRSKÉ PRVKY

SRPEN 2021

Jensofsky, s.r.o.
Kolínská 1959/14, 130 00 Praha 3
IČ : 04124863
DIČ : CZ 04124863

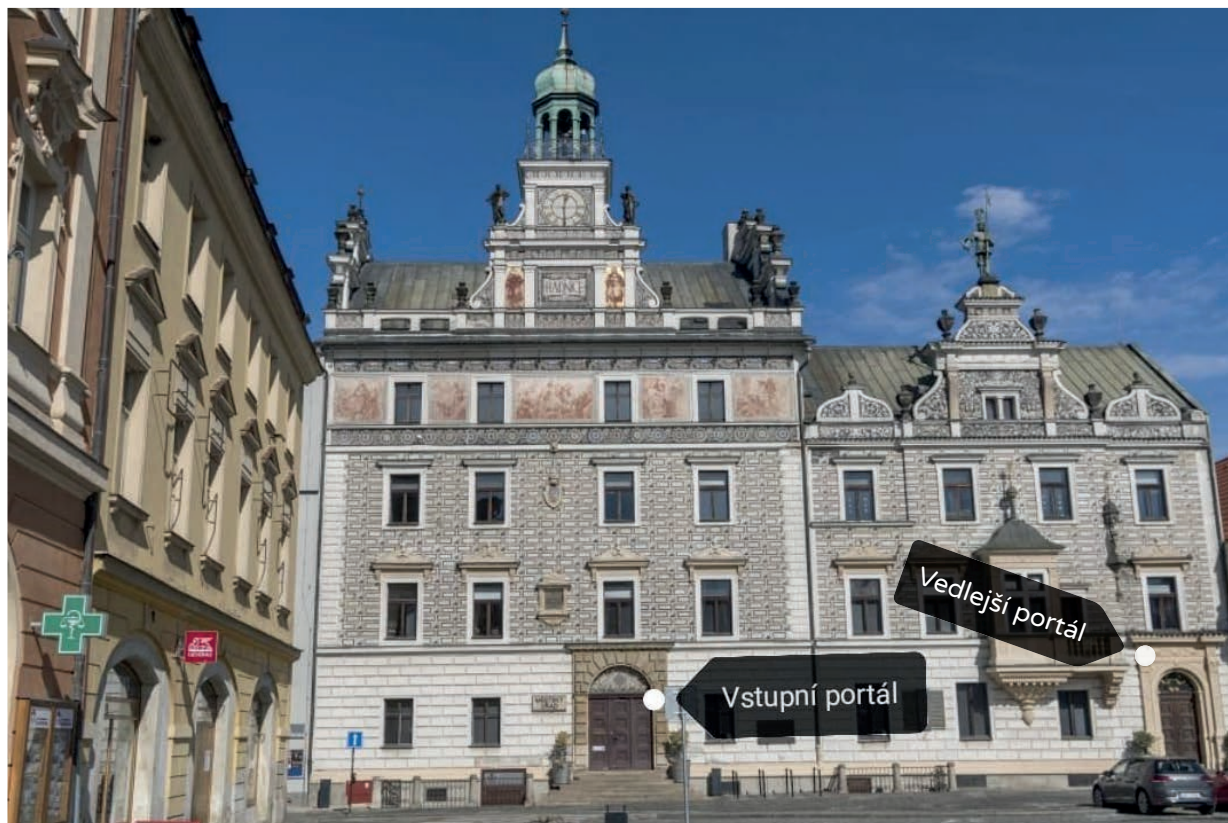
Vstupní portály

Vstupní portál je proveden v jemnozrnném pískovci, který strukturou i barevností odpovídá hoříckému pískovci. Na bosovaných kvádrech portálu není patrné větší biologické napadení. Na vrchních stranách bosovaných kvádrů jsou viditelné prachové depozity a černá oxidace způsobená exhaláty a kyselými dešti, které jsou s povětrnostními vlivy základem pro povrchovou degradaci kamene. Patrné jsou také menší výplně, dnes již ne úplně vhodné, provedené v cementovém tmelu. Spodní kvádry na levé i na pravé straně portálu jsou provedeny nově. Části spárování jednotlivých kvádrů jsou vypadané. Na vrchní části portálu, obzvláště na spodní straně oblouku, jsou patrné stopy zatékající srážkové vody z profilované římsy, kterou je portál zakončen. Vrchní římsa portálu je oplechovaná měděným plechem, který již ale neplní svojí funkci a je evidentní, že propouští srážkovou vodu, která ztéká po římsě. Nedostačující je pravděpodobně i šířka oplechování, kde srážková voda není odváděna dostatečně daleko od samotného portálu. Spárování segmentů vrchní profilované římsy portálu zcela chybí.

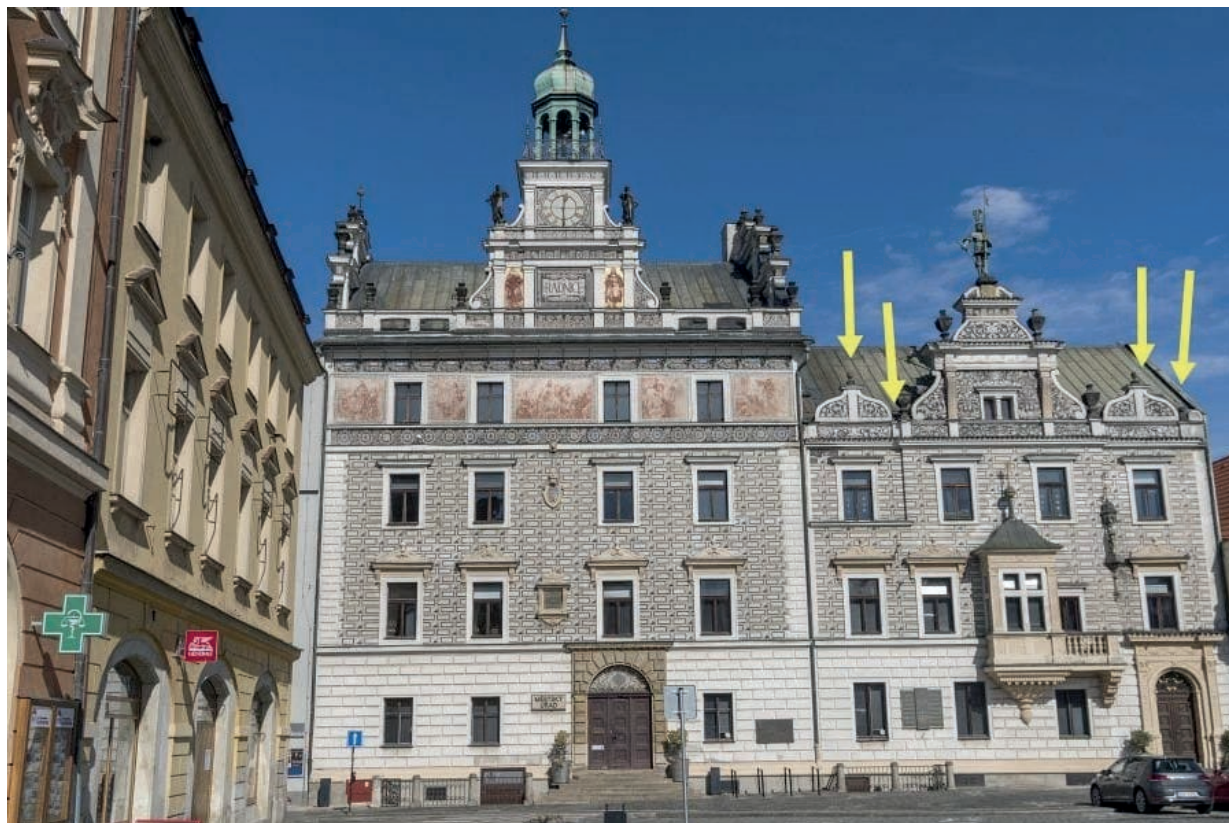
Čučky [4 kusy]

Na „Nové radnici” jsou zhotoveny z jemnozrnného pískovce. Jedná se o jemnozrnný pískovec, dle struktury a barevnosti jde o hořícký pískovec. Na základě možností průzkumu bylo zjištěno, že pískovcové čučky jsou staticky narušené a nesou stopy větší povrchové, materiálové, degradace následkem klimatických a povětrnostních vlivů. Povrch je zcela pokryt černou oxidací způsobený exhaláty, kyselými dešti a biologickým napadením, což je základem pro povrchovou degradaci kamene. Nohy nesoucí čučky jsou rovněž silně degradovány. Působením klimatických podmínek dochází k jejich postupnému praskání a rozpadu. Zatékání vody, obzvláště v mrazu, kámen postupně trhá. Zároveň lze předpokládat silnou korozi trnů, na kterých jsou čučky osazeny. Nohy nesou známky dřívějších restaurátorských zásahů, kde již zcela nefunkční a nevhodné cementové tmely postupně opadávají i s fragmenty původního kamene. Cementový podhoz, na kterém jsou nohy čuček osazeny, je ve většině již rozpadlý a neplní zcela svojí funkci. Jedna z čuček je z největší pravděpodobnosti přesunuta ze svého původního místa do blízkosti okapového svodu, čemuž nasvědčuje i její netypické umístění do blízkosti vázy.

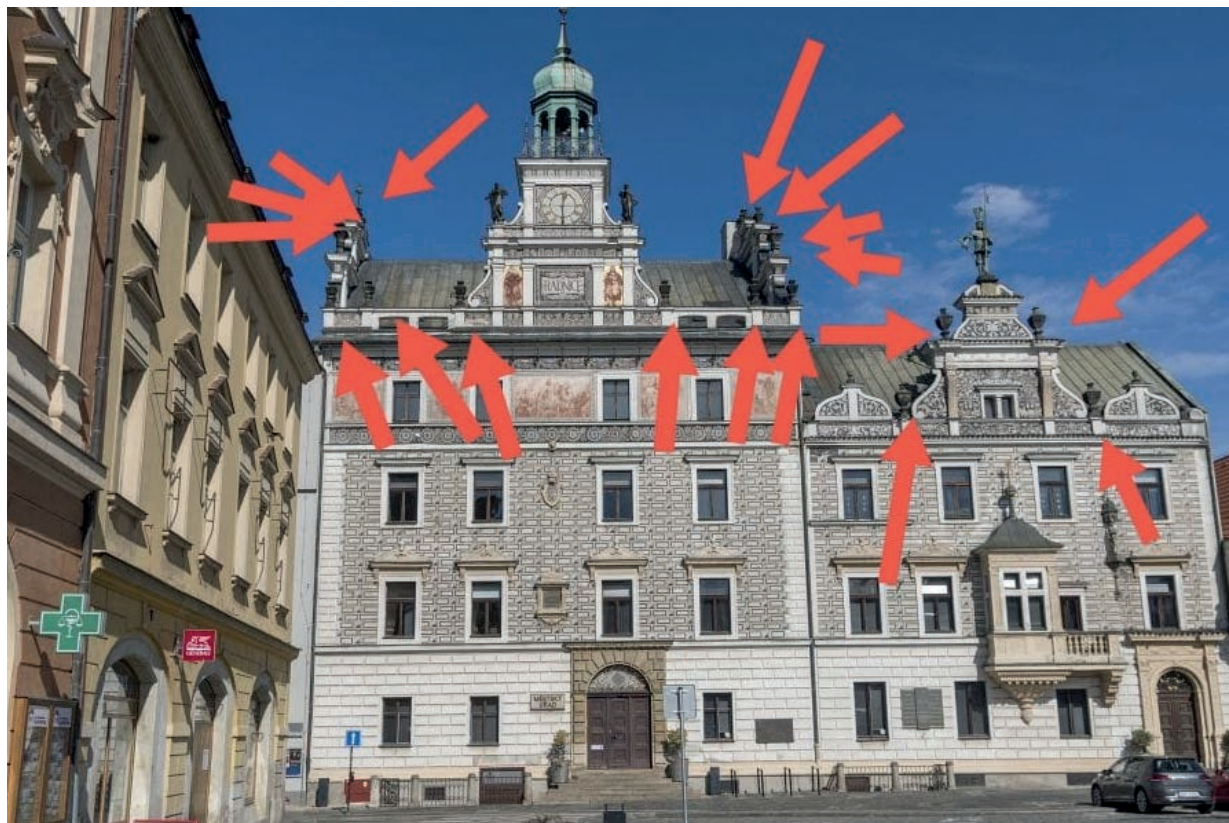
Kamenné vázy [18 kusů]

Kamenné vázy jsou zhotoveny z totožného typu kamene jako čučky. Na základě možností průzkumu bylo zjištěno, že kamenné vázy jsou staticky v dobré kondici. Výjimkou můžou být vázy, ke kterým se v průběhu průzkumu nebylo možné dostat blíž. Vázy nesou stopy větší povrchové, materiálové, degradace následkem klimatických a povětrnostních vlivů. Povrch je zcela pokryt biologickým napadením a černou oxidací způsobenou exhaláty a kyselými dešti. Spárování váz je již částečně nebo zcela vypadané. Viditelné jsou doplňky provedené v cementovém tmelu z předešlých restaurátorských zásahů, které jsou již ve většině zcela dožité nebo nevyhovující. Po postavení lešení bude při případném restaurátorském zásahu nutno uskutečnit revizi skutečného stavu. Dále jsou nutné doplňující průzkumy kamenných nohou na vrcholech bočních štítů, na kterých jsou umístěny trny s makovicemi a vázy na druhé straně štítu, jelikož během průzkumu nebylo možné se k těmto prvkům přiblížit tak, aby mohl být posouzen jejich skutečný stav. Rozhodující bude pro restaurátorský zásah také posouzení stavu zdiva sloupků a říms, na kterých vázy stojí. Během průzkumu nebyly nalezeny žádné známky toho, že by sloupky byly ve špatné kondici. Po postavení lešení bude nutno věnovat pozornost také této podstatné skutečnosti.

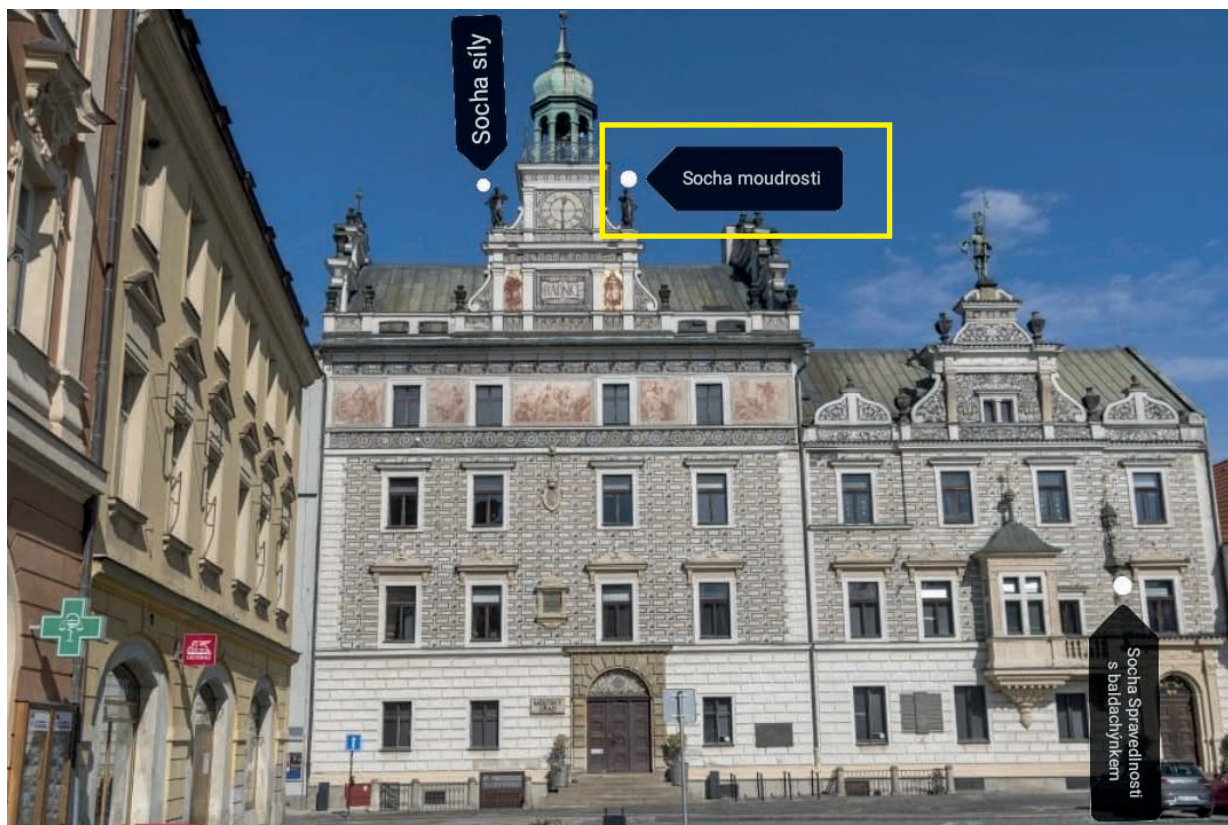
Socha Moudrost [1 kus]

Socha Moudrost je zhotovená v jemnozrnném pískovci. Jedná se o jemnozrnný pískovec, dle struktury a barevnosti jde o hořický pískovec. Na základě možností průzkumu bylo zjištěno, že pískovcová socha Moudrost nese stopy větší povrchové, materiálové, degradace následkem klimatických a povětrnostních vlivů. Povrch je zcela pokryt černou oxidací způsobený exhaláty, kyselými dešti a biologickým napadením. Celkově je socha staticky v dobré kondici. Vážnějším statickým problémem se jeví levá paže sochy držící kamennou desku. Paže je prasklá na dvou místech v oblasti lokte a předloktí. V tomto místě je viditelná zrezlá kovová výstuž, která paži zpevňovala, a zároveň sloužila jako čep cementového tmelu, ze kterého se zachovaly už jenom fragmenty. Tato paže je tmelená také v oblasti ramene, v místě kde začíná drapérie. Dle velikosti a tvaru tmelu lze soudit, že bude paže po odstranění této výplně zcela uvolněná a je nutno v tomto místě pracovat s nejvyšší opatrností. Přední část drapérie se v místě od pasu dolů sype a je zde rozsáhlá povrchová degradace materiálu. Mnoho větších i menších míst modelace drapérie jsou ulomeny, buď nedávno a nebo zde již chybí tmel z předešlých restaurátorských zásahů. Rovněž modelace tváře již postupně odpadá, sype se a je uvolněná. Menší, ale poměrně početné defekty jsou viditelné v oblasti vlasů a u drapérie, která překrývá hlavu, lze předpokládat na vrcholu hlavy spíše fragmenty původní modelace. To je způsobené exponovaností sochy, kdy na ní v plné míře působí všechny nepříznivé klimatické podmínky. Také z předešlého zásahu je na krku sochy viditelný uvolněný cementový tmel. A následkem klimatických podmínek je přední

roh soklu rozpraskaný. Pro záchranu co největšího množství původní modelace a hmoty kamene, by bylo vhodné v co nejkratší době uskutečnit restaurátorský zásah, který by měl minimálně zajistit stávající stav a postup další degradace památky. Nejvhodnější variantou je samozřejmě kompletní řešení restaurátorského zásahu.

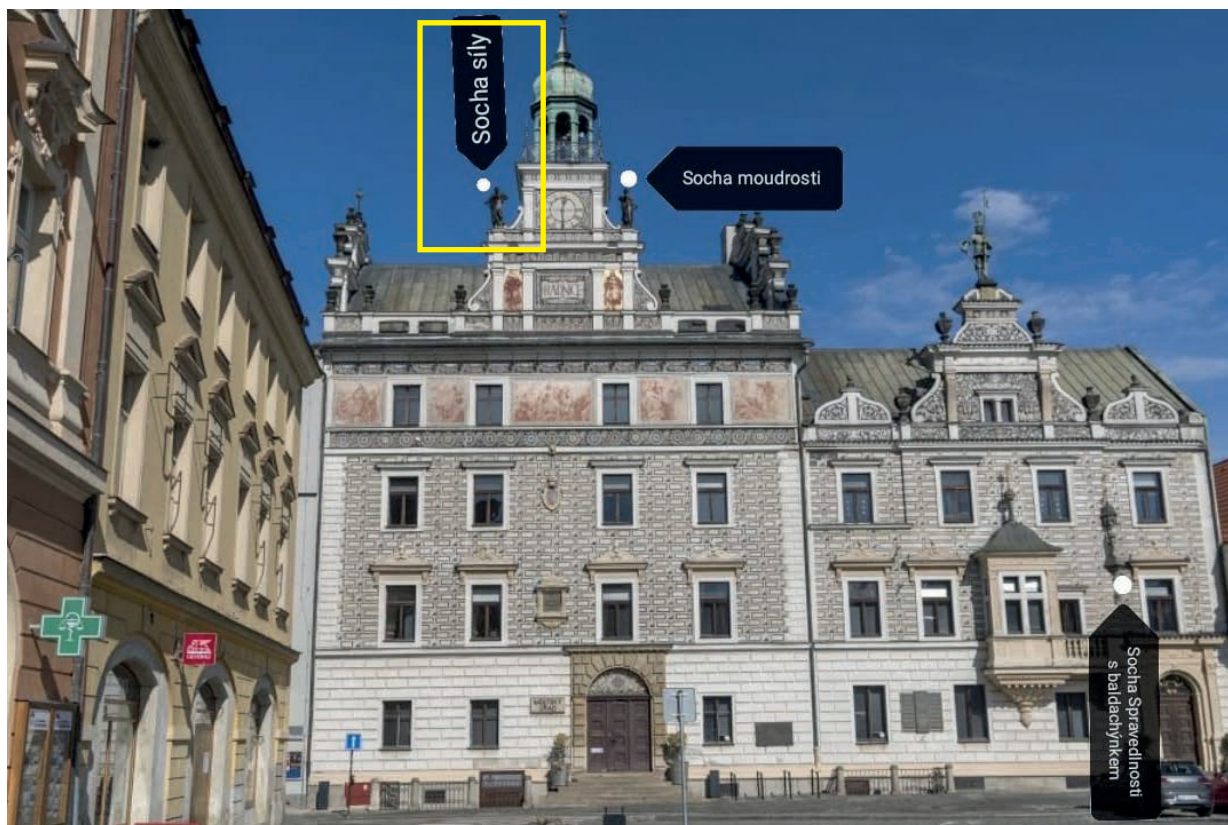
Socha Síla je zhotovená v jemnozrnném pískovci. Jedná se o jemnozrnný pískovec, dle struktury a barevnosti jde o hořický pískovec. Na základě možností průzkumu bylo zjištěno, že pískovcová socha Moudrost nese stopy větší povrchové, materiálové, degradace následkem klimatických a povětrnostních vlivů. Povrch je zcela pokryt černou oxidací způsobený exhaláty, kyselými dešti a biologickým napadením. Celkově je socha staticky v dobré kondici. Nejpostiženější je levá noha sochy a části drapérie, kde je již původní modelace nahrazena cementovým tmelem z předešlého restaurátorského zásahu. Je viditelné, že se jedná o místo, kde po soše stéká srážková voda a v kombinaci s oxidací a napadením kamene se postupně ztrácí i další místa původní modelace. Tyto pasáže, které jsou již domodelovány v cementovém tmelu z předešlých zásahů, plynule přechází přes tělo, na hlavu skoleného kance a na sokl. Tady je možné dobře sledovat trasu, kde stéká soustředěně největší množství srážkové vody. Na přední straně soklu již původní modelace zcela chybí, ve větší míře i na hlavě kance, výjimkou je rypák, po kterém nestéká tak velké množství srážkové vody. Tyto místa jeví známky největší povrchové degradace. Modelace nosu je již sekundárně provedena rovněž

v cementovém tmelu. Pravá strana sochy se jeví být v celkem dobré kondici, s přihlédnutím na stupeň biologického napadení a oxidace kamene. Pravděpodobně se jedná o „závětrnou“ stranu, kde i díky hmoty věže nepůsobí povětrnostní a klimatické podmínky v plné míře tak jak je tomu například na soše Moudrost. Pro záchranu co největšího množství původní modelace a hmoty kamene, by bylo vhodné v co nejkratší době uskutečnit restaurátorský zásah, který by měl minimálně zajistit stávající stav a postup další degradace památky. Nejvhodnější variantou je samozřejmě kompletní řešení restaurátorského zásahu.

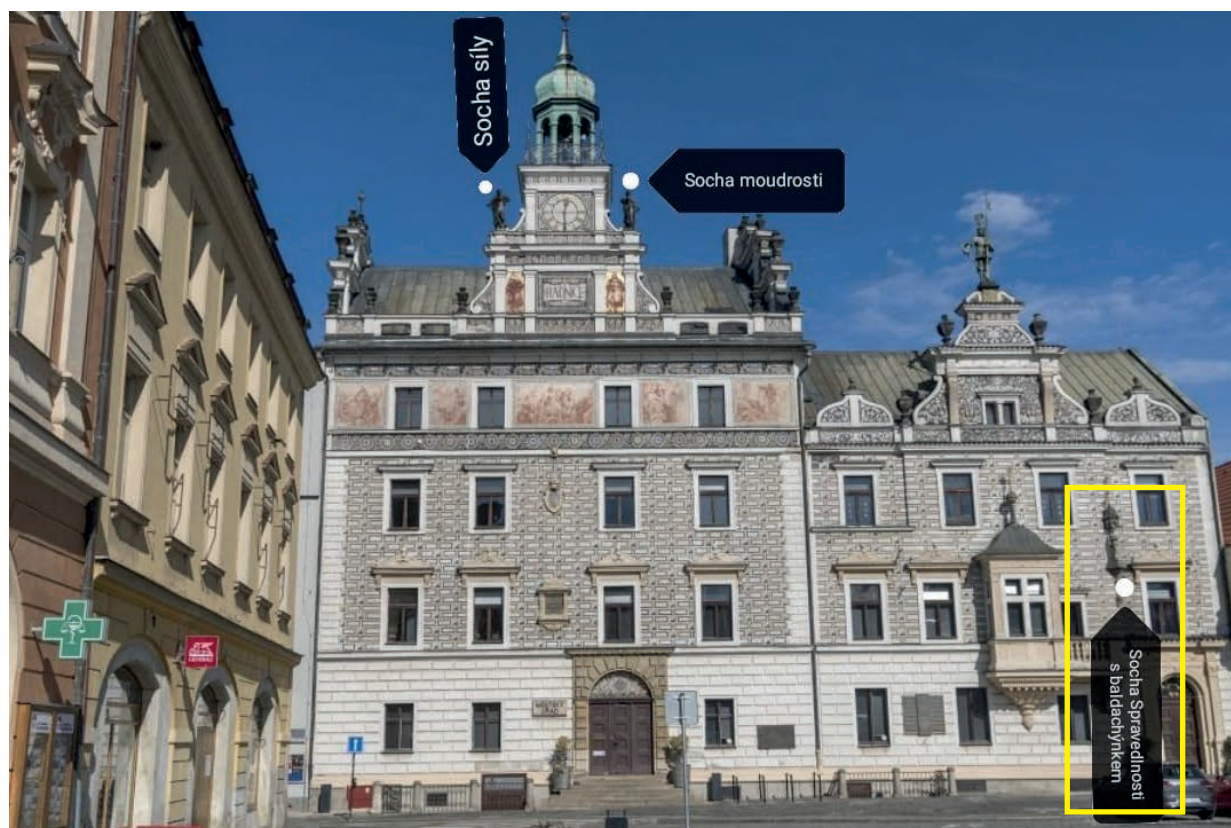
Socha Spravedlnost se nachází na průčelí tzv. Nové radnice v boční ose nad portálem mezi prvním a druhým patrem. Socha je poloviční velikosti a je umístěna pod neogotickým baldachýnkem, který je vytvořen ze stejného typu pískovce jako samotná socha. Zřejmě se jedná o jemnozrnný pískovec z oblasti Hořic. Samotná socha je v relativně dobré kondici, i když je exponovaná na průčelí radnice. Díky baldachýnku jsou zmírněny působení nepříznivých klimatických podmínek. Samotná síť, která je natažená kolem sochy, ji chrání před přímým působením ptactva. Zvýšené působení těchto vlivů je vidět na pravé ruce, která drží pozlacený kovový meč a která je vystrčená směrem do náměstí. Tato ruka je biologicky napadena, znečištěna oxidací a prachovými depozity. Ruka nejeví známky výraznějšího poškození. Na drapérii je vidět několik míst, kde je modelace již doplněna v cementovém tmelu. Baldachýn je pokrytý lišejníky, prachovými

depozity a oxidací. Celkově nejeví známky výraznějšího poškození. Trn s makovicí nenese známky statického poškození. Patrné jsou zbytky olejového zlacení.

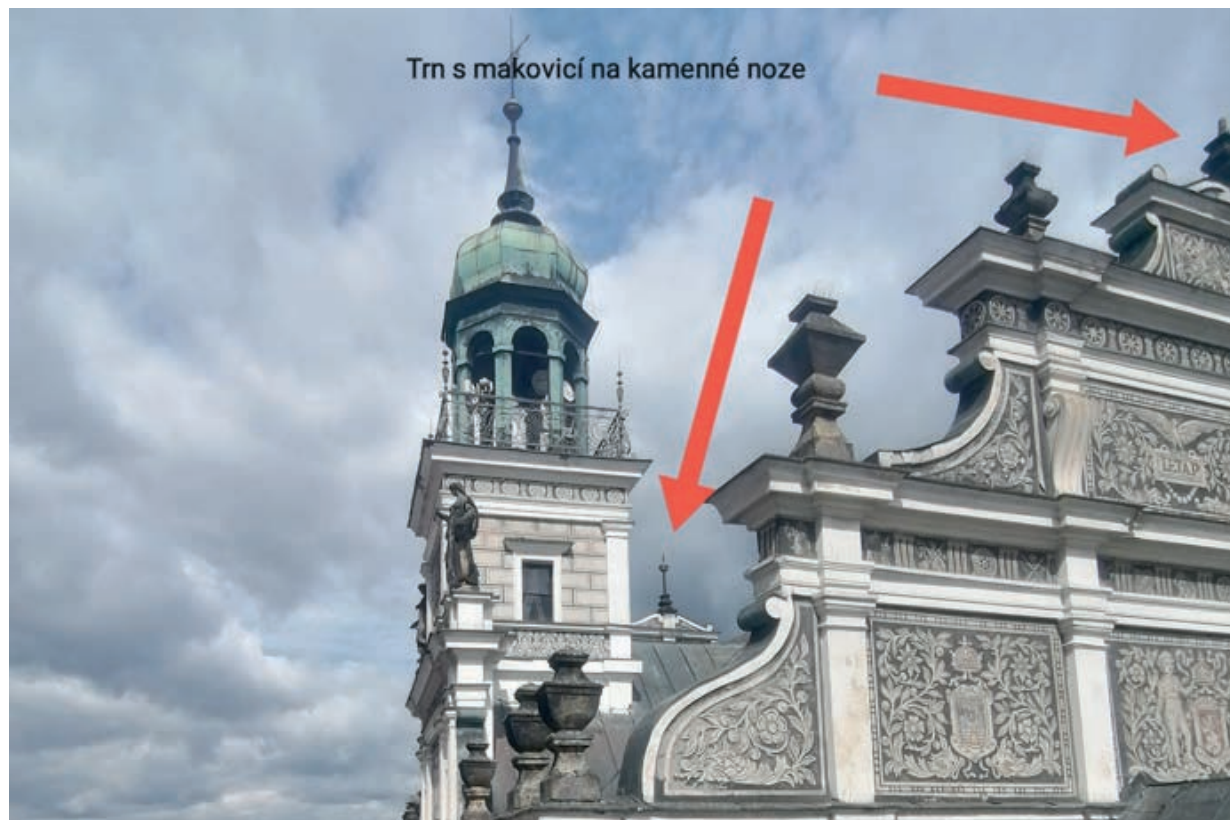
Trny s makovicí na kamenných nohách [celkem 2 kusy – 1 stávající, 1 chybějící]

Trn s makovicí na baldachýnku je zhotoven z měděného plechu. Nejeví známky statického poškození, vykazuje však známky pokročilé koroze. Patrné jsou známky zbytků olejového zlacení. Nachází se na exponovaných vrcholech bočních střešních štítů a současně slouží jako vrcholový prvek bleskosvodů.

Nejprve bude provedena celková revize prvku, v době provedení průzkumu vykazuje prvek pouze mechanická poškození zapříčiněná zřejmě vlivem klimatických podmínek (kroupy apod.). Toto vstupní vyhodnocení bude fotograficky dokumentováno. Následně může být prvek demontován a transportován do dílny restaurátora. Zde bude provedeno důkladné odstranění nečistot, odmaštění a odstranění koroze (jedlou sodou nebo odstraňovači koroze), dále bude přesně zdokumentován rozsah původního zlacení. Deformovaný povrch makovice bude opatrně vytlučen zpět do původní kulovité plochy. Makovice i plech budou natřeny miniem a následně vrstvou žlutého nátěru Ripolin. Následně bude povrch pozlacen 24-karátovým plátkovým zlatem. Při konečném zpětném osazení prvku bude plech v místě spoje podložen pružným klempířským tmelem a zajištěn dutými klempířskými nýty, které budou překryty měděnými krytkami proti průnikům dešťové vody.

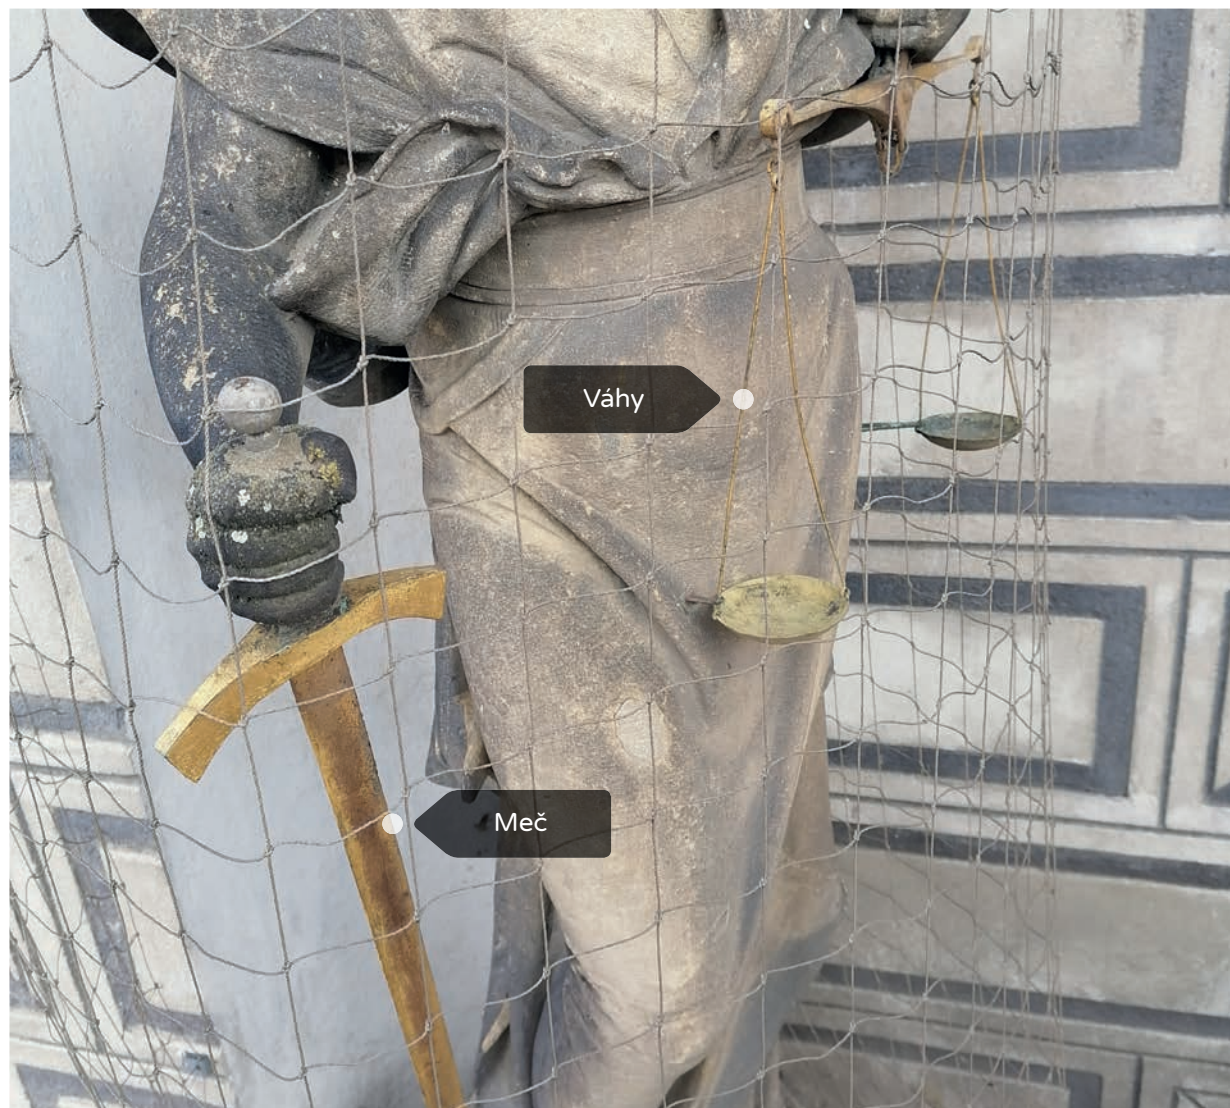
Meč a váhy jsou součástí sochy Spravedlnost, atribut meče drží socha v pravé ruce a váhy v levé. Meč je původní kovaný prvek, jehož povrch je zlacený na olejovém základu. Stav vah odpovídá použitému materiálu a stáří. Atributy nejeví známky poškození nebo hlubší degradace.

Nejprve bude provedena celková revize prvku, v době provedení průzkumu nevykazují prvky významné poškození. Toto vstupní vyhodnocení bude fotograficky dokumentováno. Následně může být prvek demontován a transportován do dílny restaurátora. Zde bude provedeno důkladné odstranění nečistot, odmaštění, dále bude přesně zdokumentován rozsah původního zlacení, to se v současnosti jeví jako celistvé a soudržné. Bude tedy případně přistoupeno pouze k lokálním doplňkům zlacení povrchu prvků. Místa, na nichž bude případně obnovováno zlacení, budou podetřena miniem a následně vrstvou žlutého nátěru Ripolin. Následně bude povrch pozlacen 24-karátovým plátkovým zlatem.

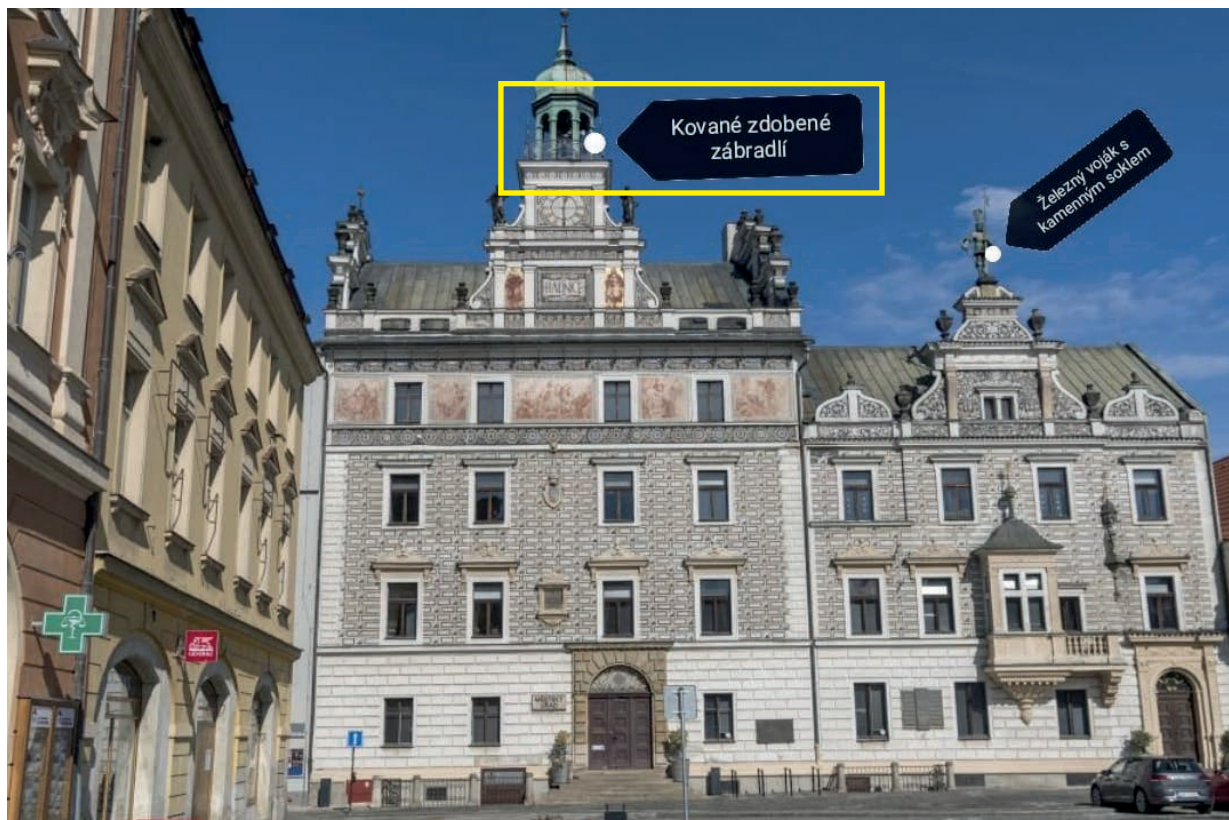
Zdobené zábradlí věže [1 komplet]

Stav tohoto prvku je celkově dobrý. Jedná se o zdobené kované zábradlí. Nejprve bude provedena revize ukotvení u všech spojů zábradlí, v době provedení průzkumu se jeví veškeré nosné spoje konstrukce jako únosné bez statických poruch. Toto vstupní vyhodnocení bude fotograficky dokumentováno. Samotná konstrukce zábradlí vykazuje nyní pouze minimum míst, kde by bylo nutné přistoupit k doplnění modelace prvku, případné doplňování modelace doporučuji vyhodnotit v rámci realizace restaurování prvku, jelikož skutečný stav prvku v době provádění díla může být rozdílný oproti současnému stavu. Případné doplnění modelace bude provedeno například pájením či svářením. Kovová konstrukce bude dále zbavena případné volné koroze (kartáčováním, broušením nebo pískováním), případné neodstranitelné části koroze budou ošetřeny přípravkem Halt, výrobce Xinex. Na ošetřený povrch bude dále aplikován dvojnásobný nátěr minia rozmíchaného ve fermeži. Následně po proschnutí této vrstvy bude proveden nátěr grafitovým práškem ve fermeži, a to ve dvou až třech vrstvách.

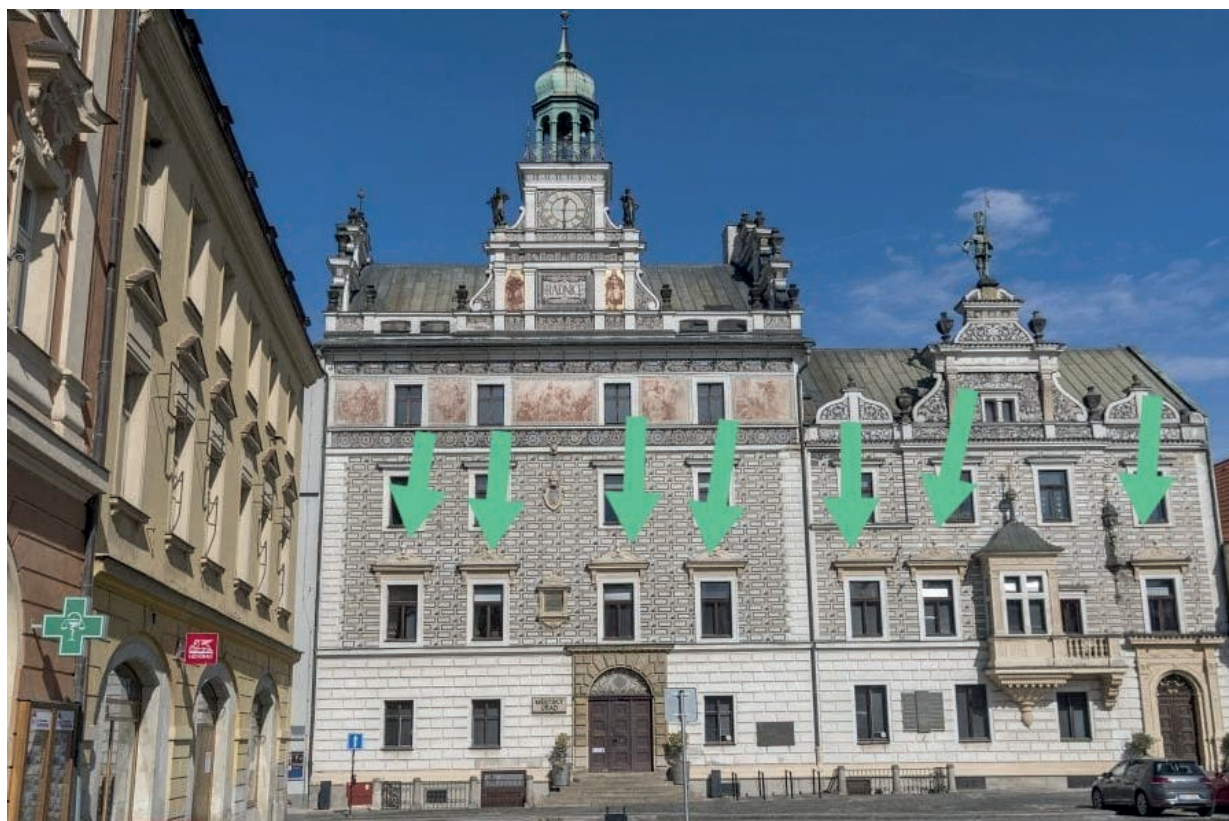
Štukové prvky nad okenními profilovanými římsami s konzolami
[7 kusů]

Tyto prvky jsou provedeny ve štuk. U konzolí byl tento štuk vyhlazen a takzvaně zažehlen. Tím se docílilo pevnosti a hladkosti povrchu.

Nad okenními římsami místy prochází trhliny, které začínají již v samotné ploše sgrafita. Jedná se o trhliny, které prochází několika patry průčelí. Tyto trhliny mohou být způsobeny tzv. sedáním (tzn. pohybem památky), ale také zatékáním vody do fasády, sgrafita, a jejím zamrznutím. Detekování důvodu vzniku těchto trhlin a způsob řešení bude možno upřesnit až po odstranění uvolněných částí sgrafita a otevření trhlin v nadokenních římsách. Nutné bude vyřešit dešťové svody a oplechování říms. Některá oplechování jsou již dožitá a neplní svoji funkci. Také nejsou zcela funkční okapy a dešťové svody, které jsou pravděpodobně příčinou těchto poškození. Konzole jsou celkově v dobrém stavu. Jejich stav odpovídá stáří a použitému materiálu.

Pokud bude přistoupeno ke snímání barevných vrstev a obnově původní barevnosti, doporučujeme postupovat suchou cestou resp. mechanicky a povrch lokálně zvlhčovat. Případně použít parního aplikátoru.

Jakákoliv barevná povrchová úprava by měla být provedena vápenným nátěrem, což umožní prodyšnost povrchu.

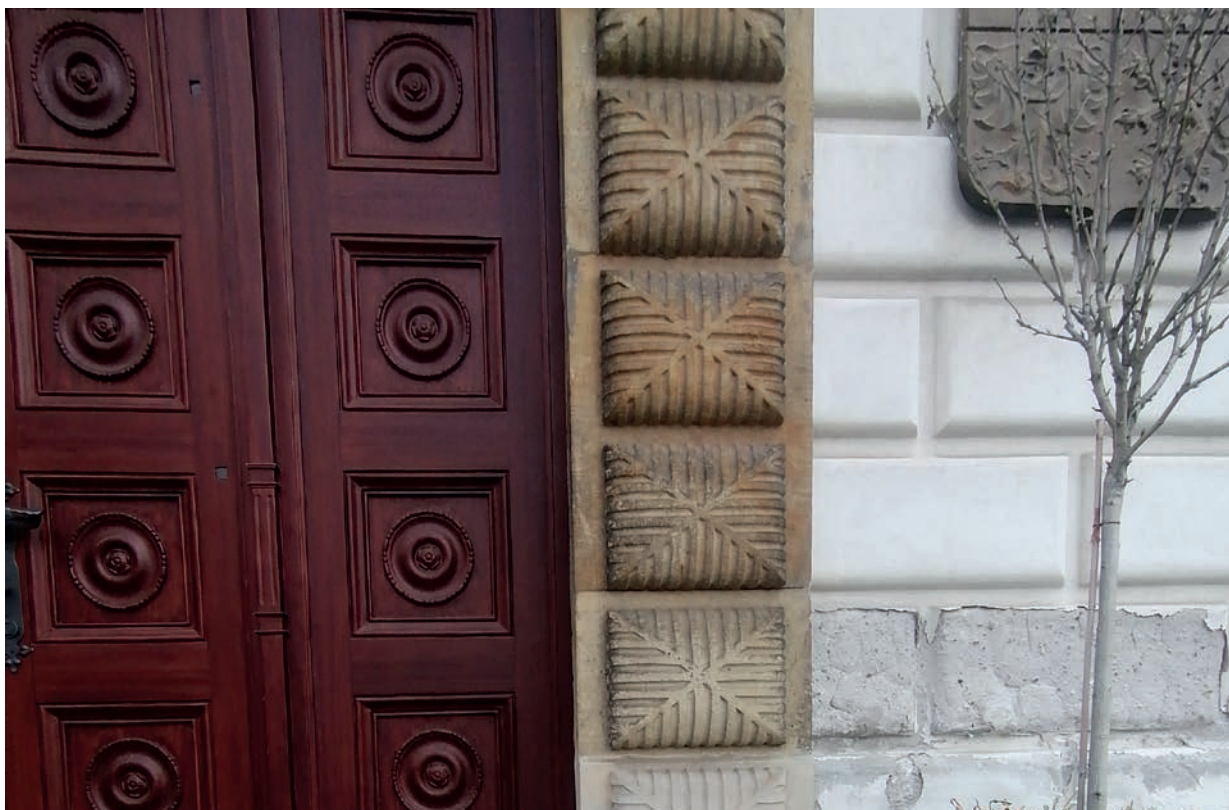
Černá oxidace bosovaných kvádrů vstupního portálu na jejich vrchní části způsobená exhaláty a kyselými dešti

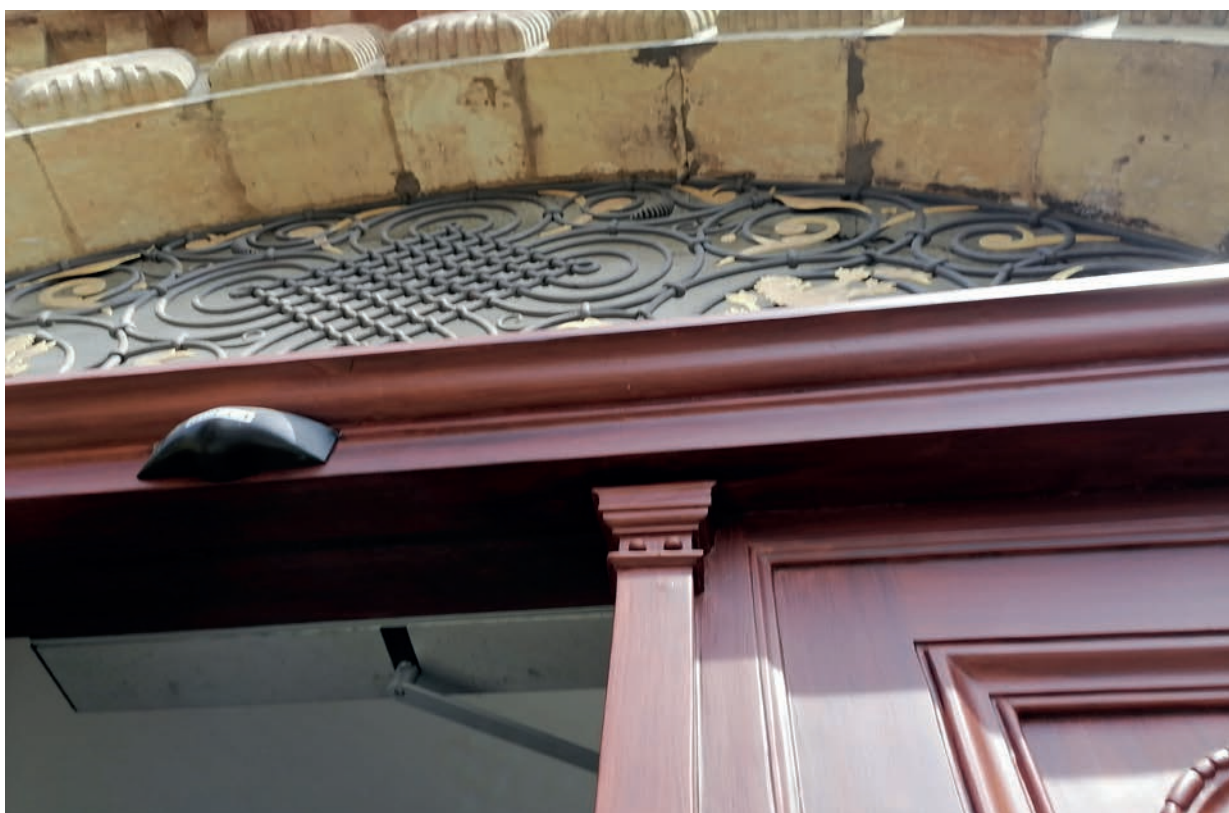
Pohled na spodní část oblouku vstupního portálu se stopami po zatékající srážkové vodě z profilované římsy

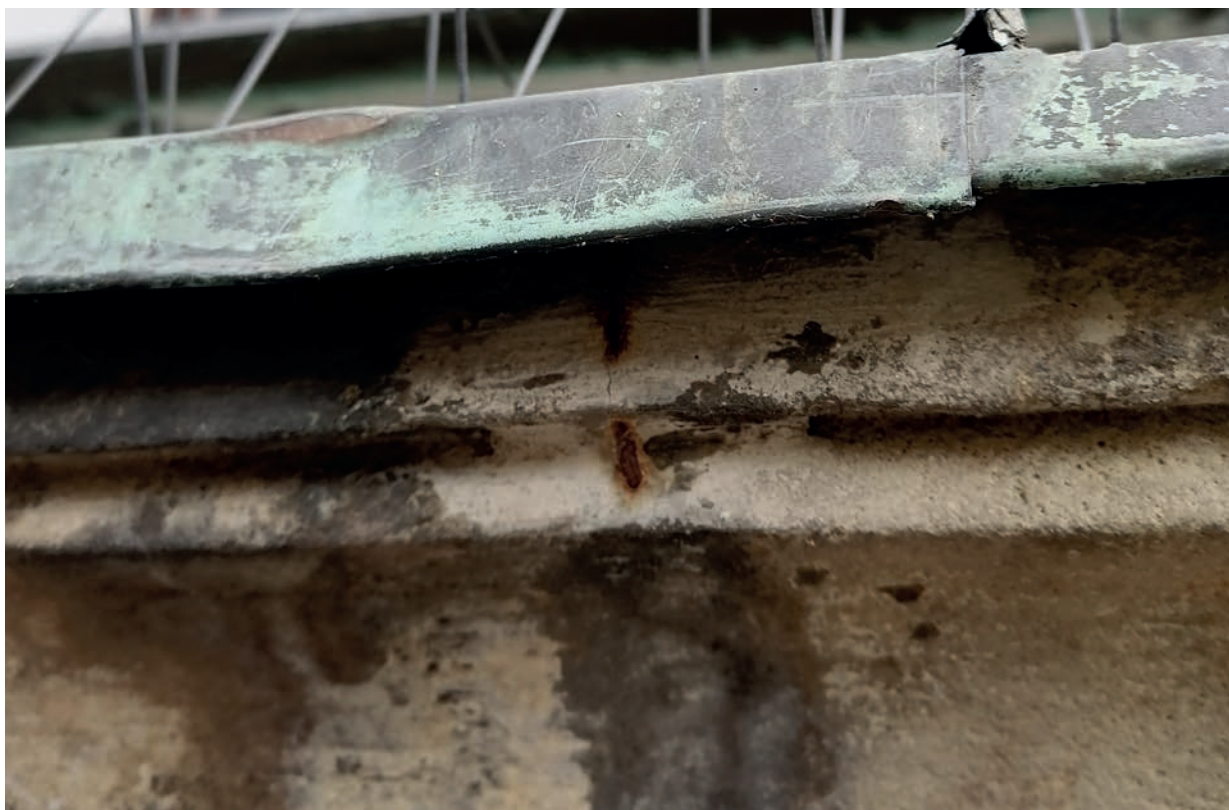
Detail římsy vstupního portálu z měděného plechu propouštějící srážkovou vodu

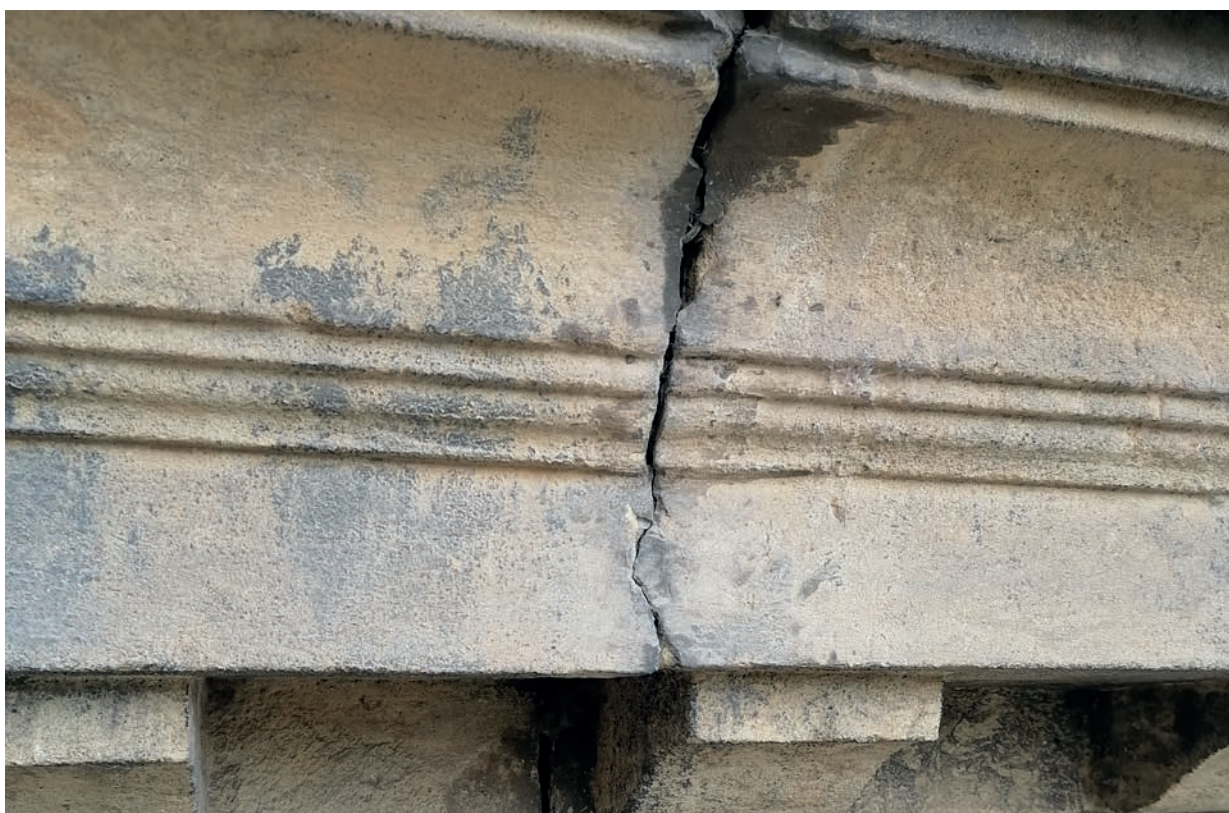
Chybějící spárování segmentů vrchní profilované římsy vstupního portálu

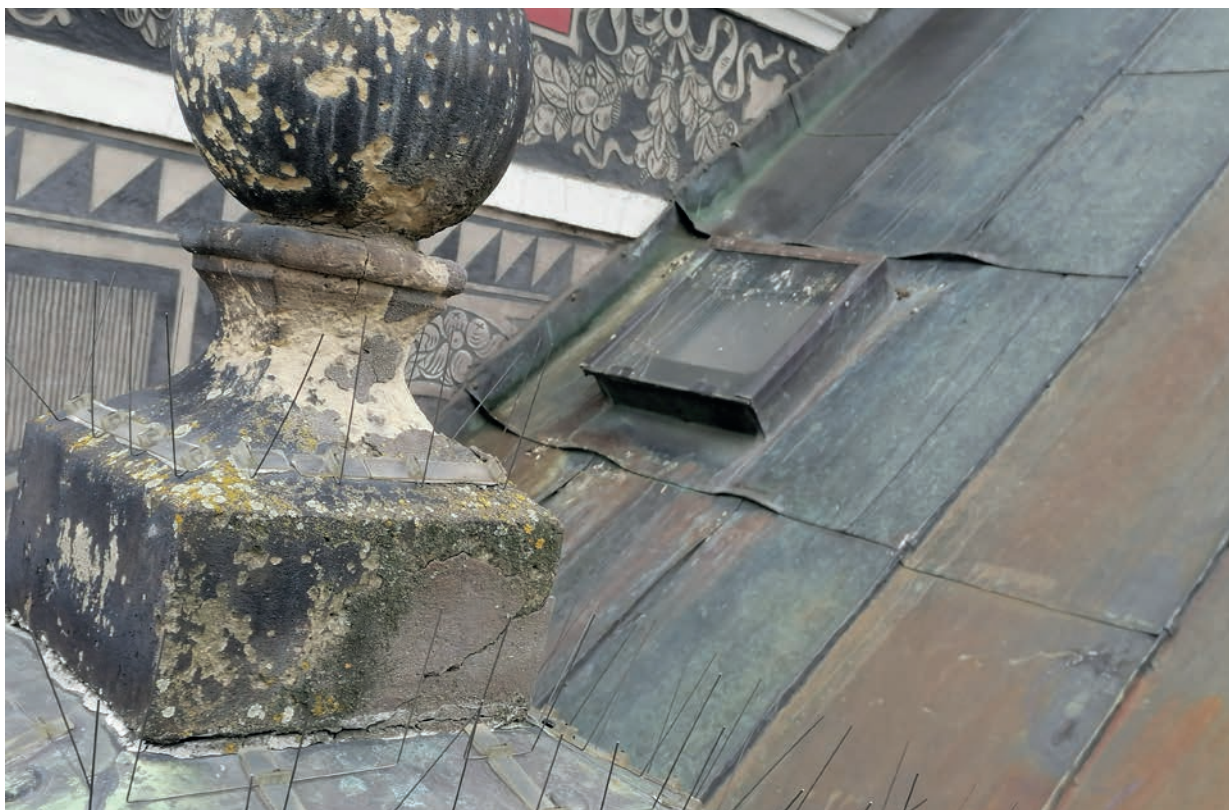
Čučka s biologickým napadením a degradací kamene

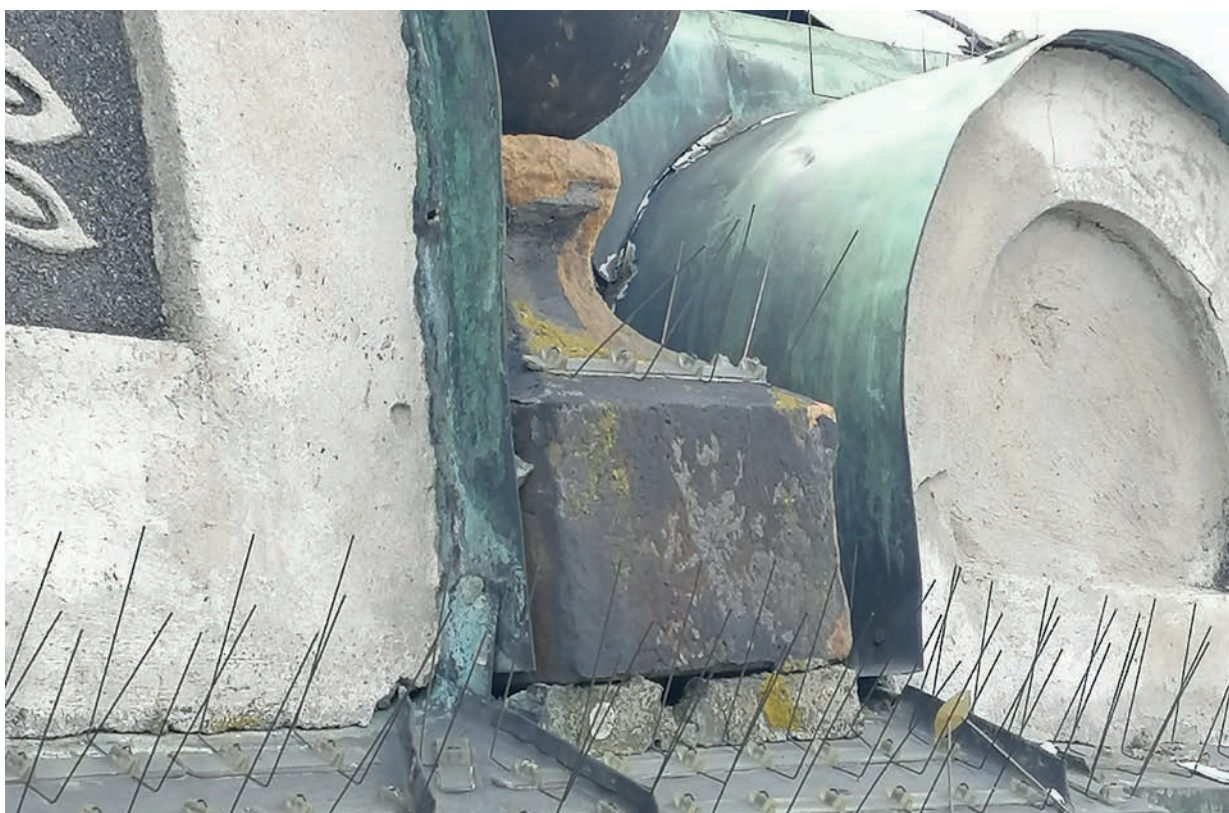
Poškození soklové části u kamenné čučky

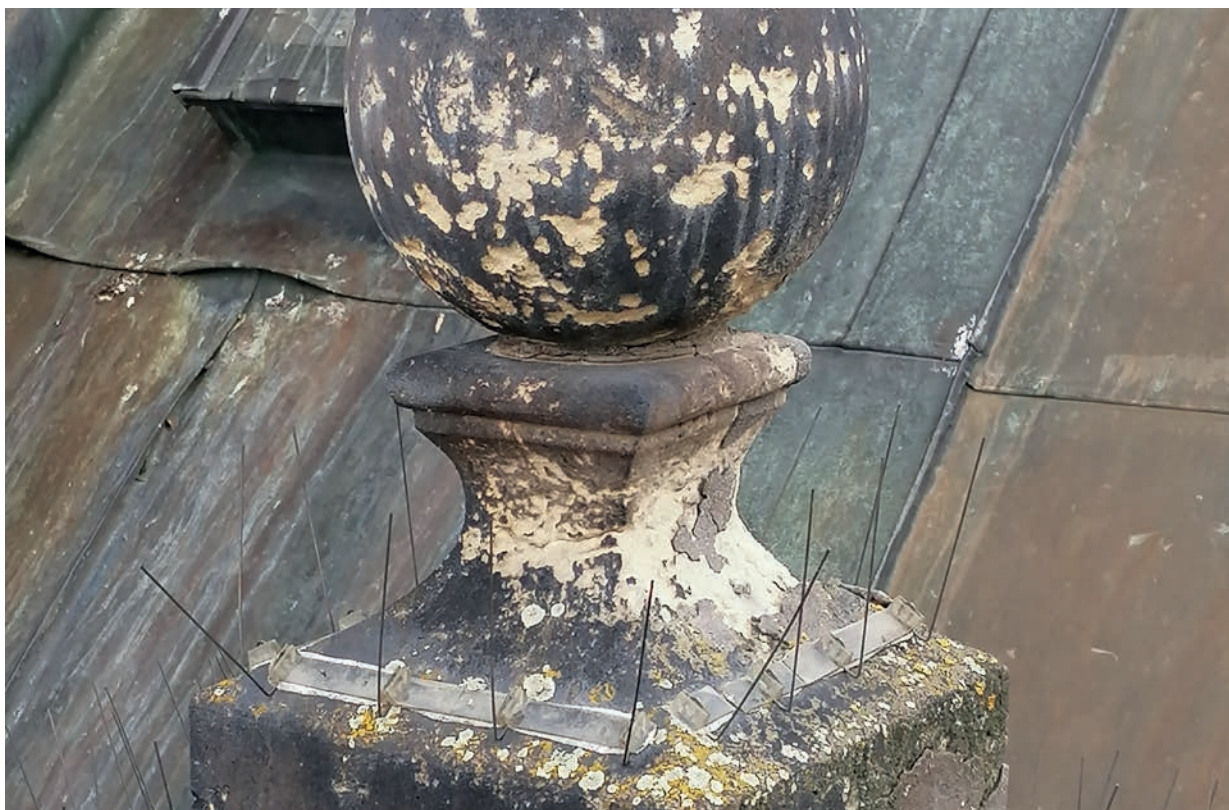
Detail poškození kamenné čučky vlivem biologického napadení

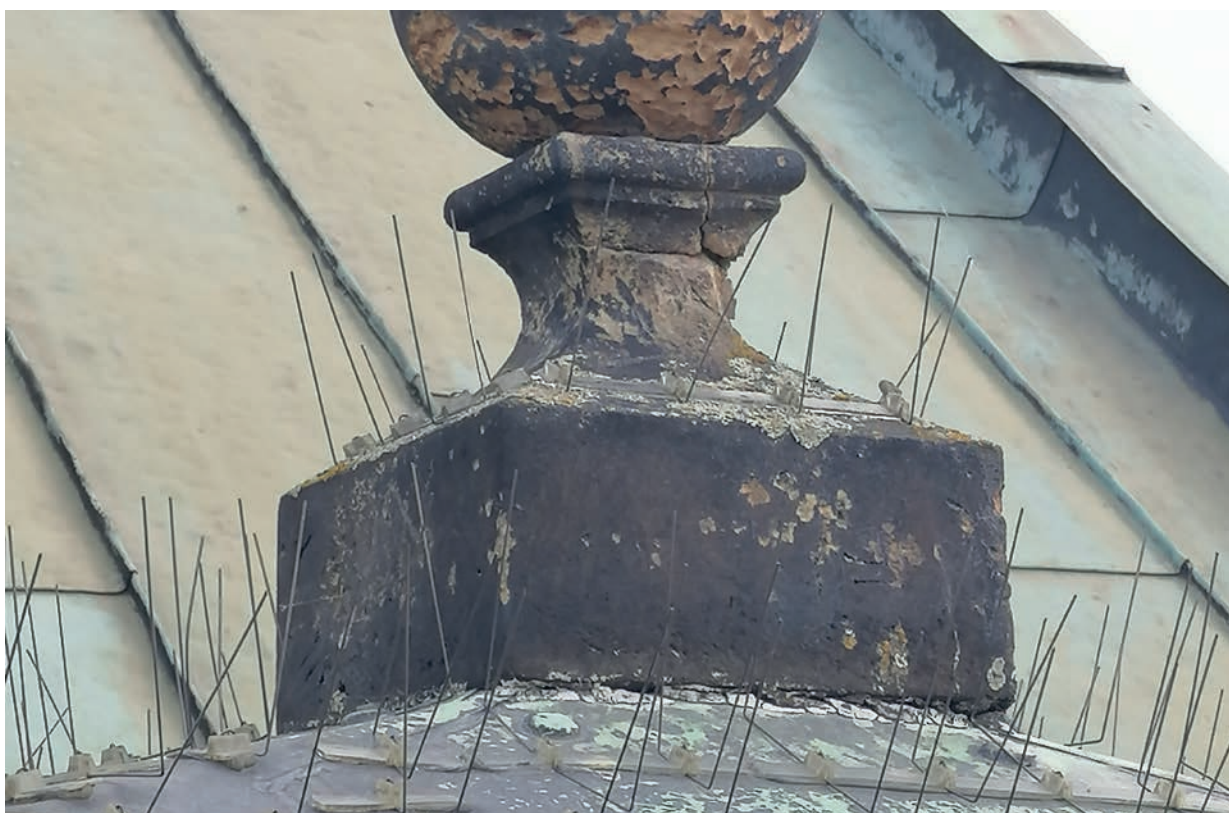
Detail praské nohy u kamenné čučky
