RESTAURÁTORSKÝ PRŮZKUM A ZÁMĚR NA
RESTAUROVÁNÍ FASÁDY RADNICE V KOLÍNĚ
KAMENICKÉ, KOVÁŘSKÉ A ŠTUKATÉRSKÉ PRVKY

SRPEN 2021

Jensofsky, s.r.o.
Kolínská 1959/14, 130 00 Praha 3
IČ : 04124863
DIČ : CZ 04124863

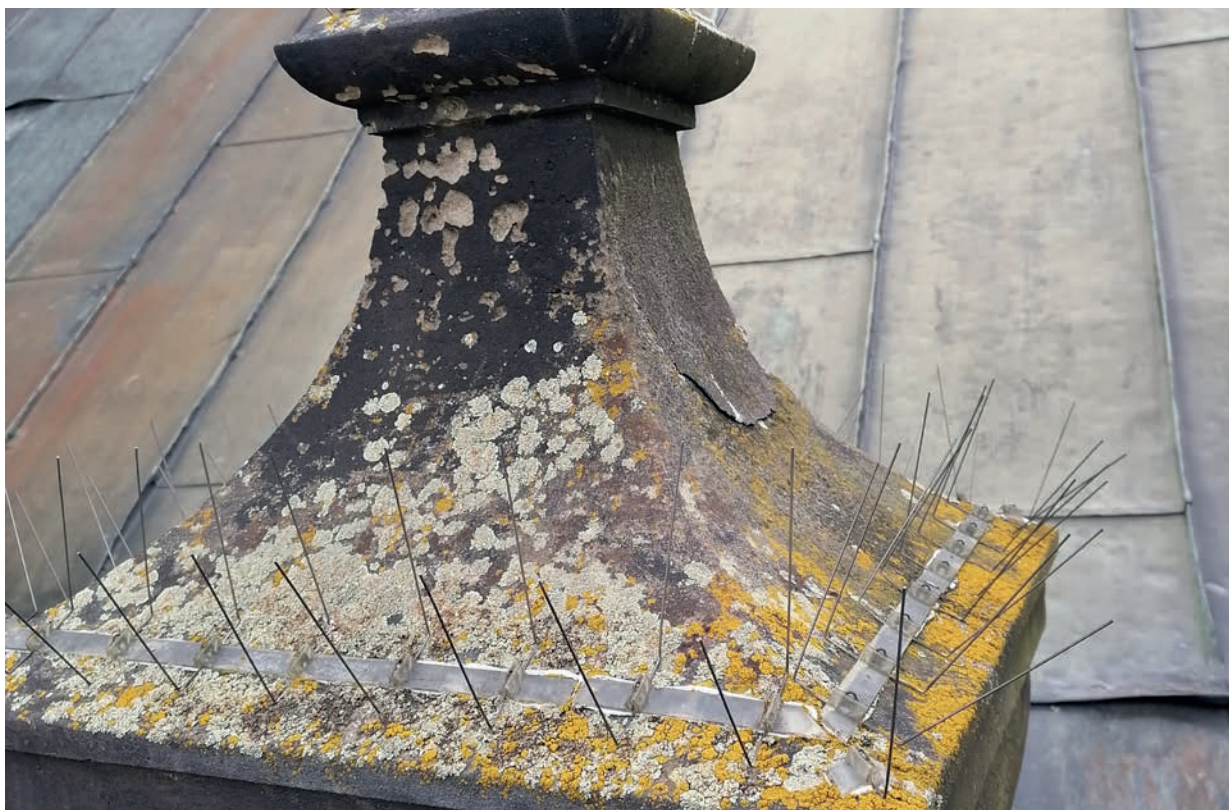
Detail biologického napadení lišejníky na vrchní části kamenné vázy

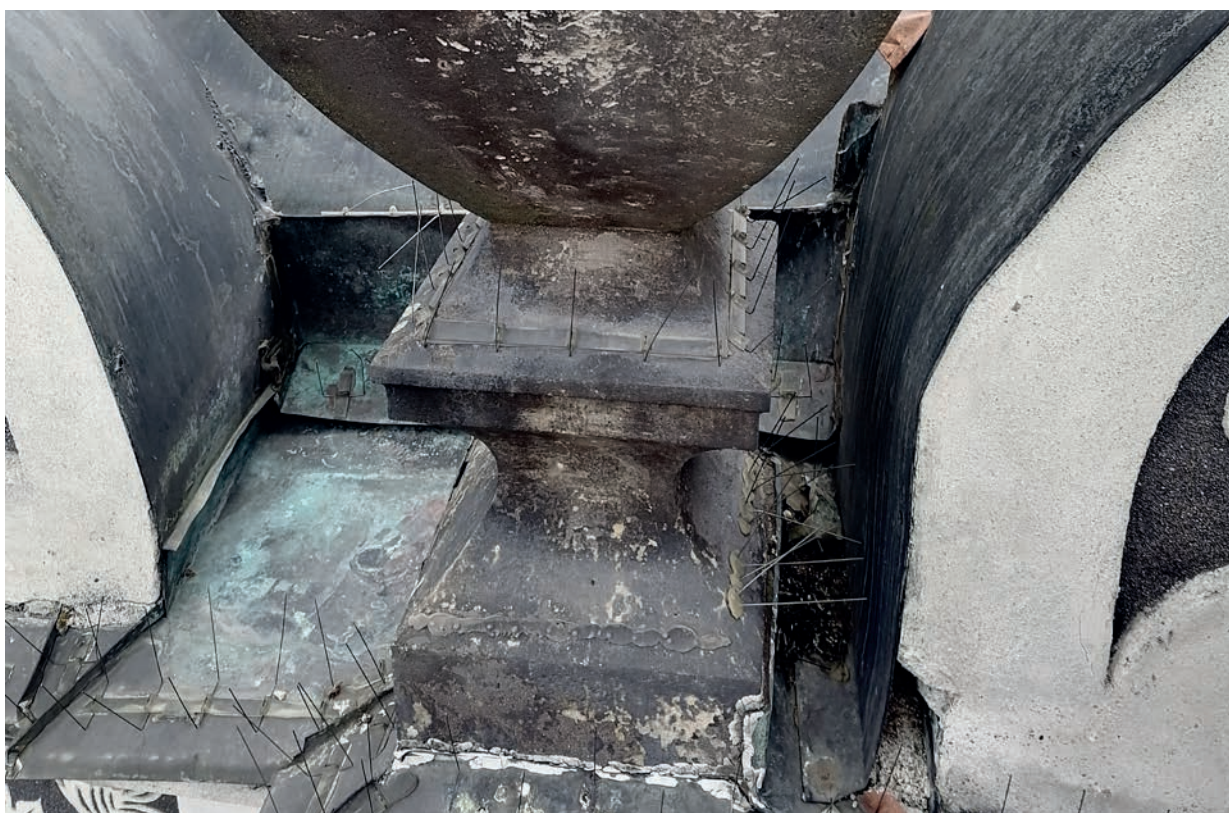
Detail biologického napadení cementových doplňků u kamenné vázy

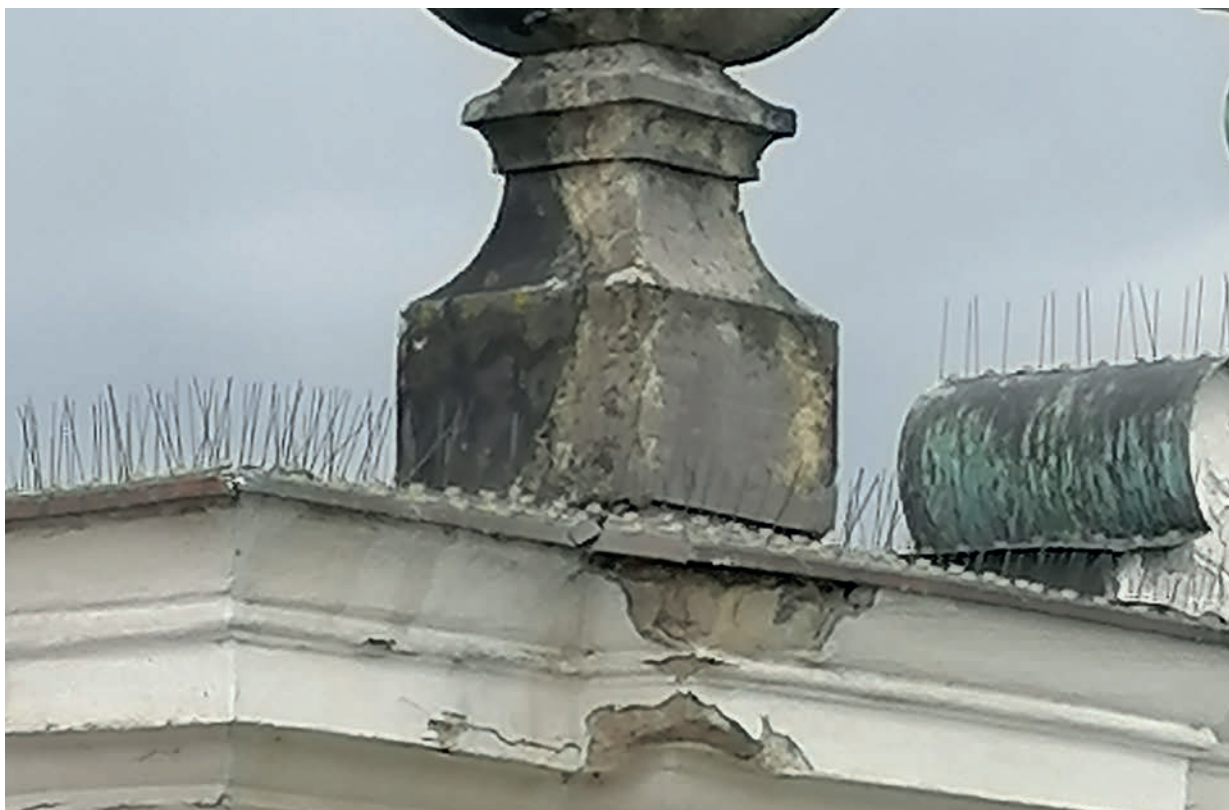
Pohled na poškozenou nohu kamenné vazy

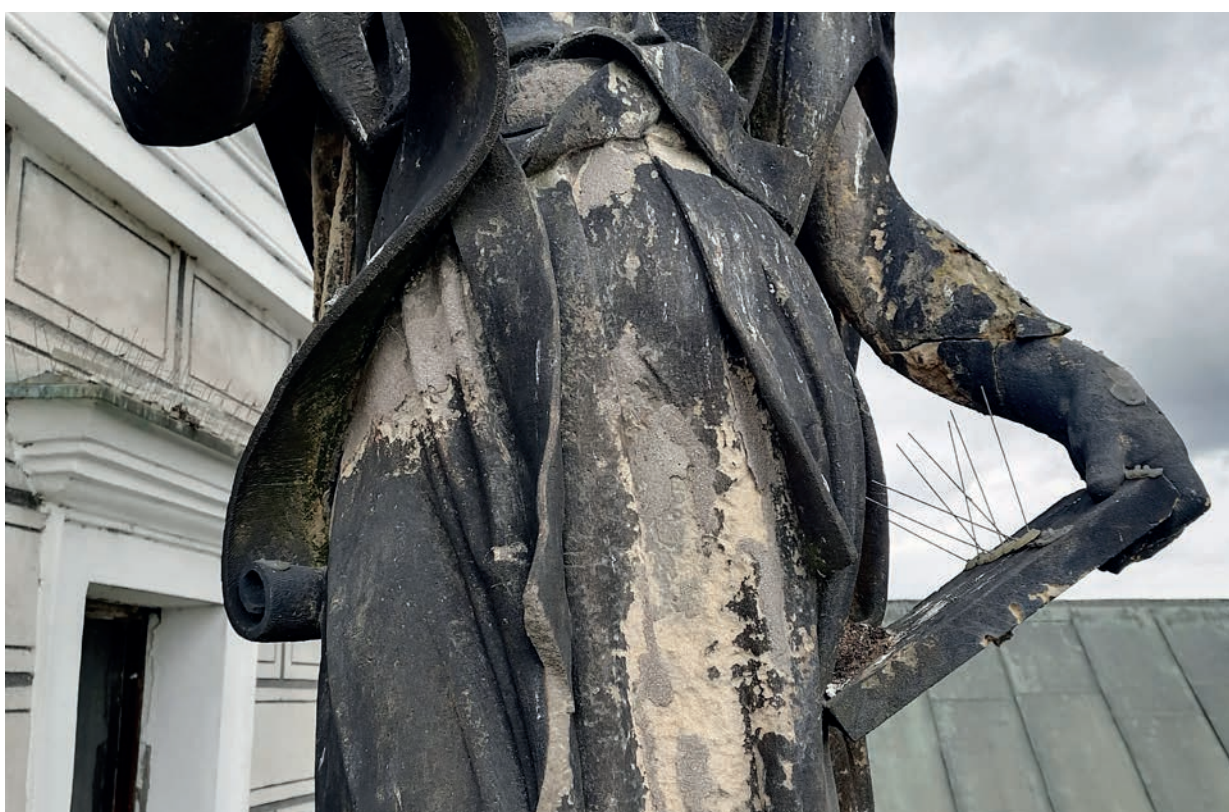
Detail poškození drapérie a levé paže sochy Moudrost držící kamennou desku

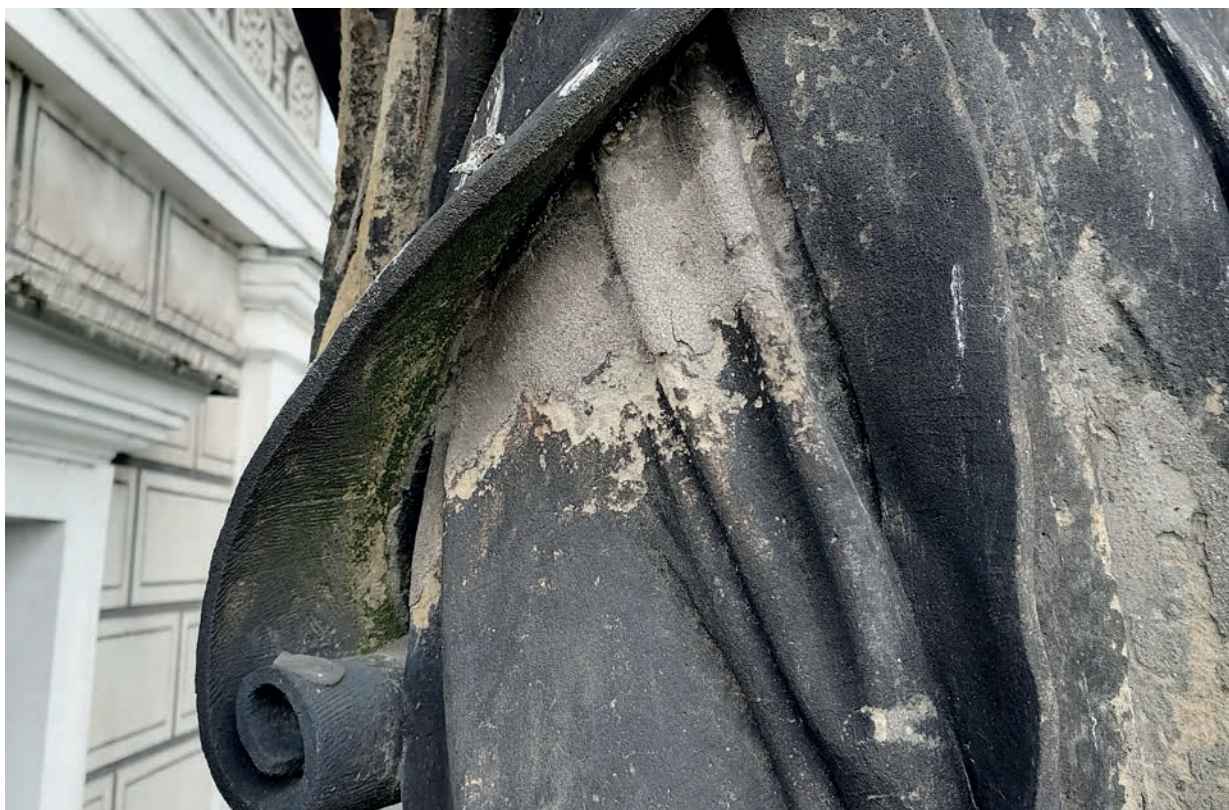
Detail poškození drapérie sochy Moudrost

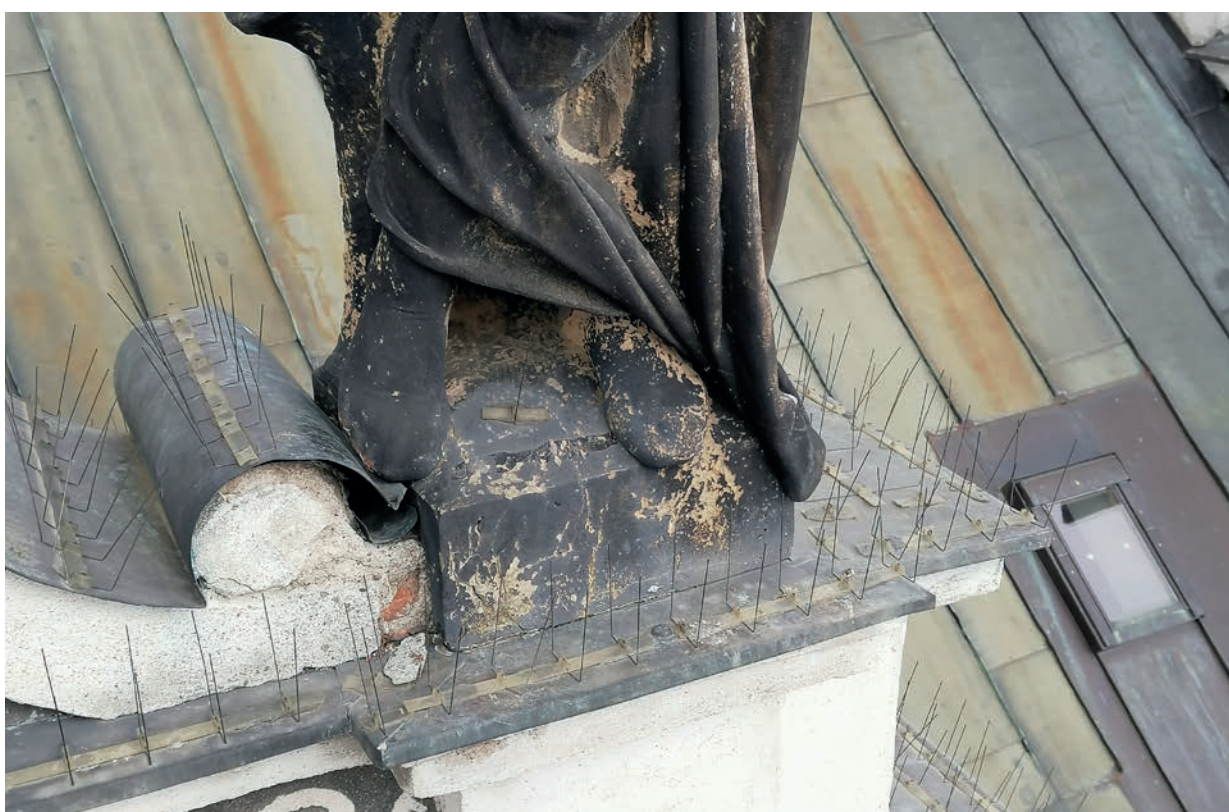
Detail poškození nohy a soklové části sochy Moudrost

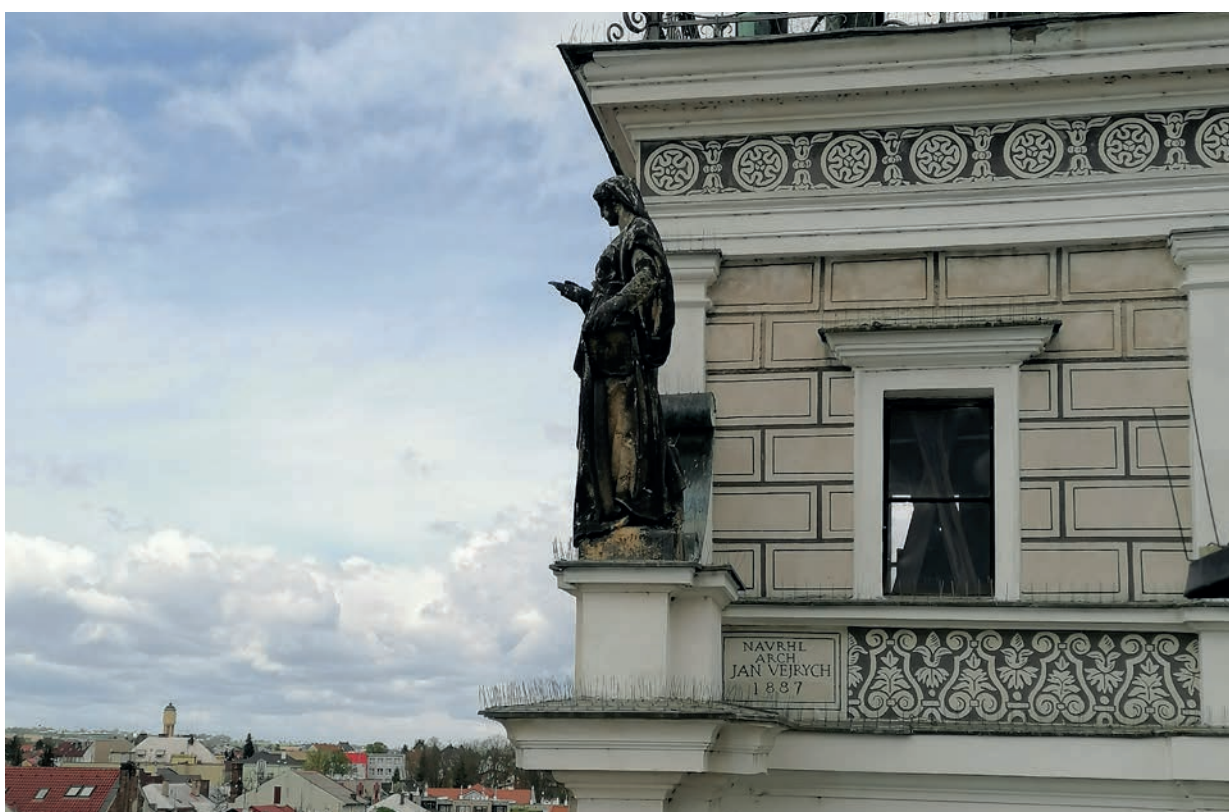
Celkový pohled na sochu Moudrost téměř zcela pokrytou černou oxidací

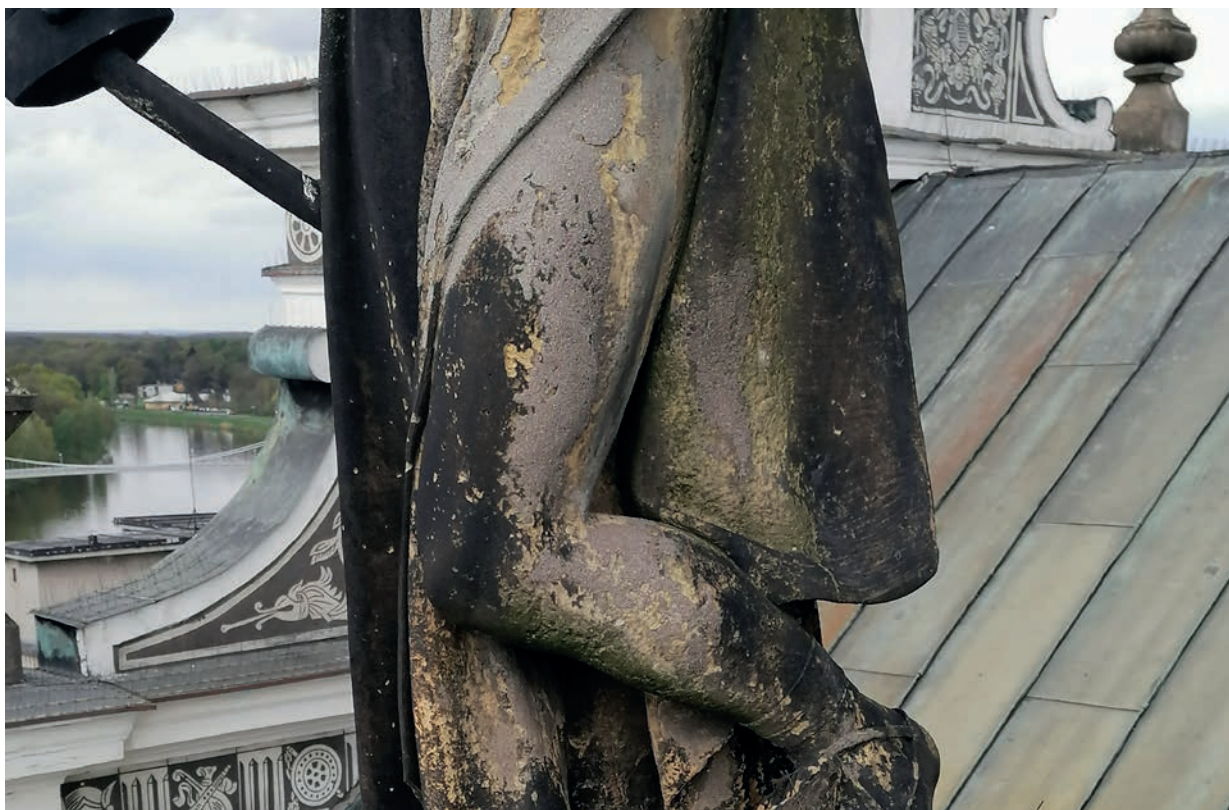
Pohled na levou nohu a část drapérie sochy Síla, kde je původní modelace nahrazena cementovým tmelem

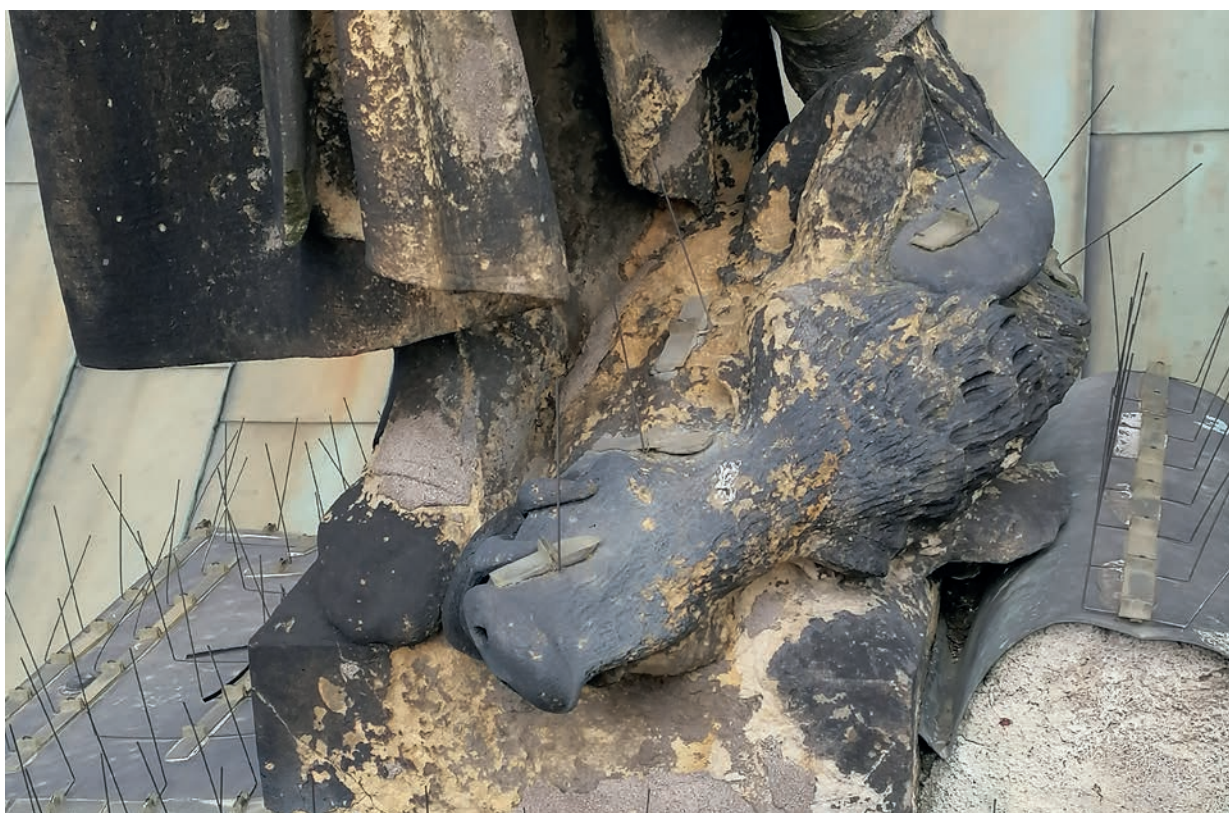
Detail poškození soklu a skoleného kance stékající srážkovou vodou u sochy Síla

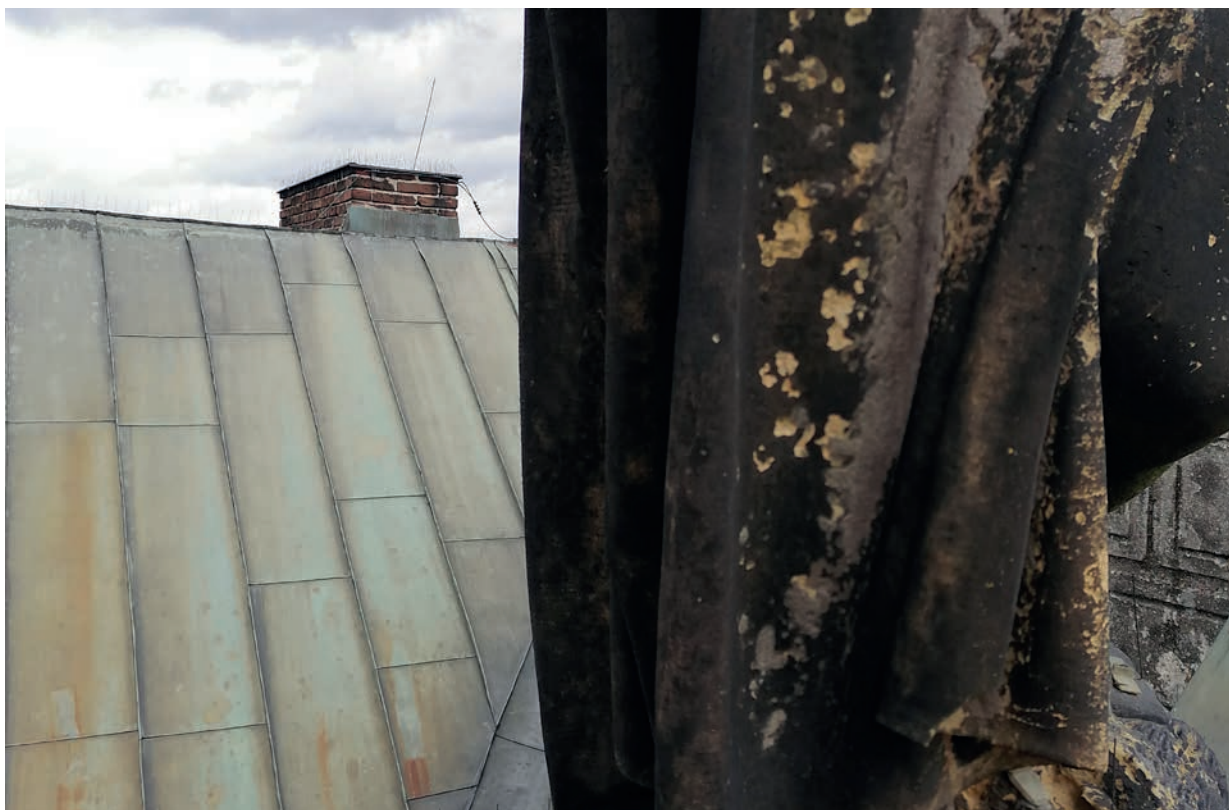
Detail poškození drapérie a oxidační krusta u sochy Síla

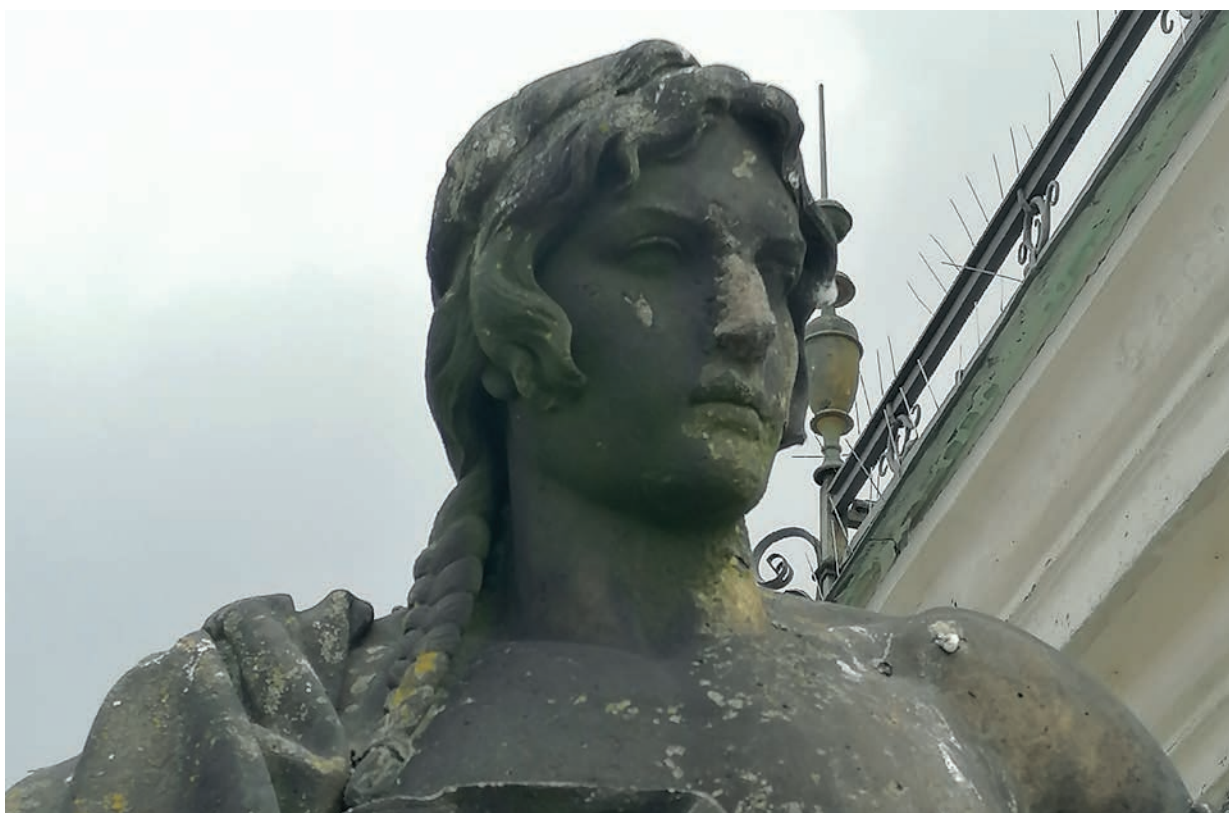
Detail hlavy sochy Síla se sekundární modelací nosu cementovým tmelem

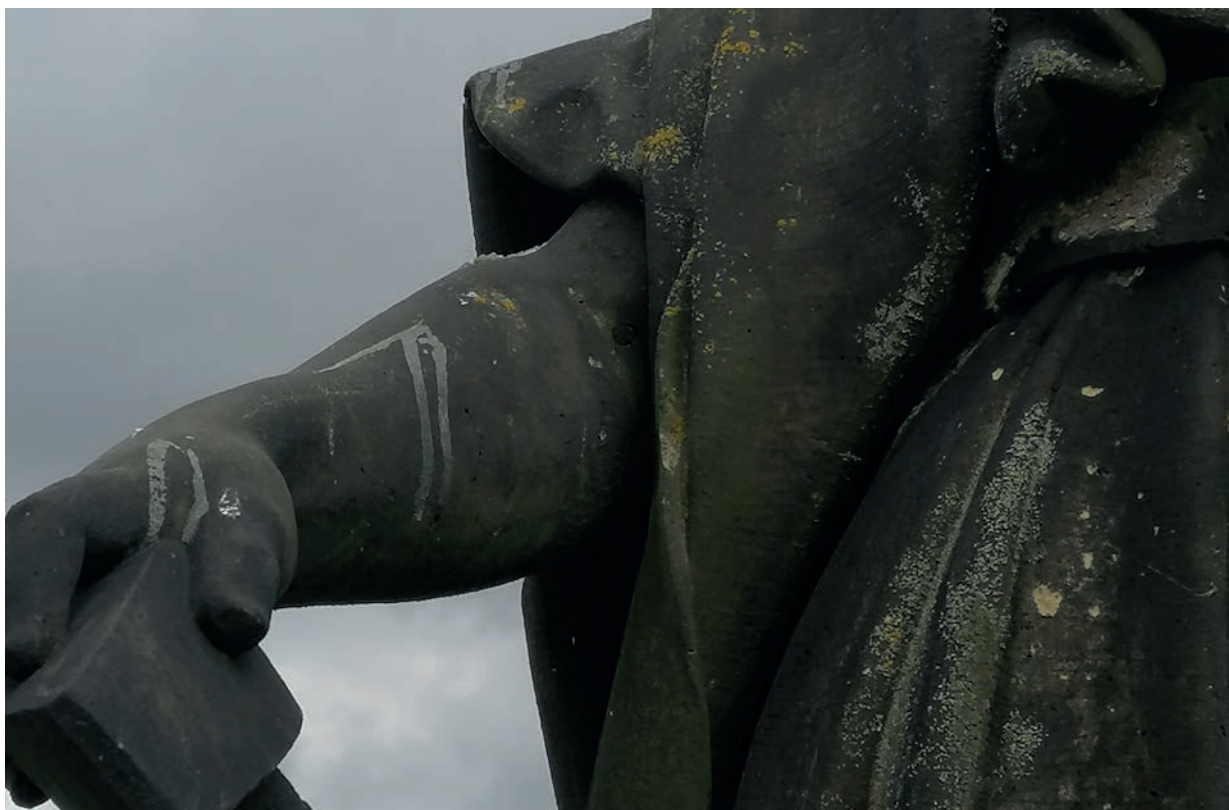
Detail pravé ruky sochy Síla s oxidační krustou

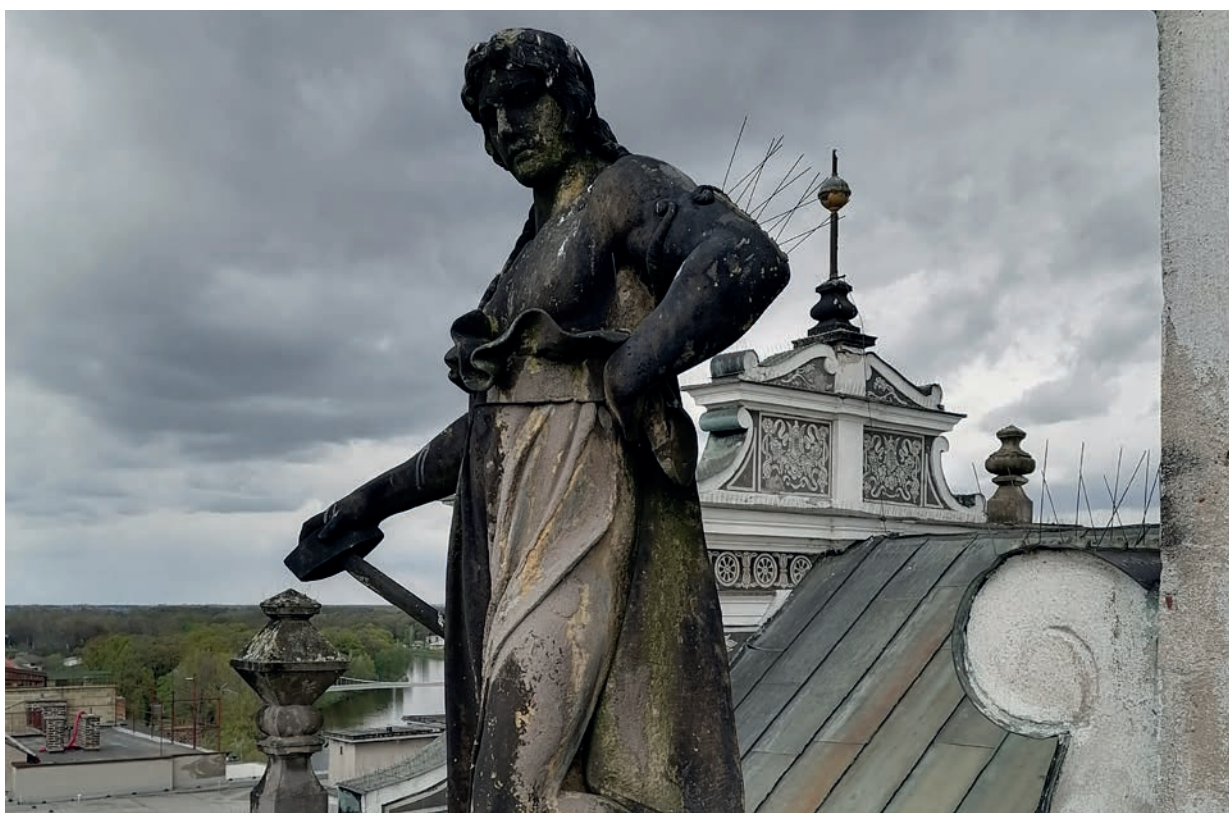
Celkový pohled na sochu Síla téměř zcela pokrytou černou oxidací

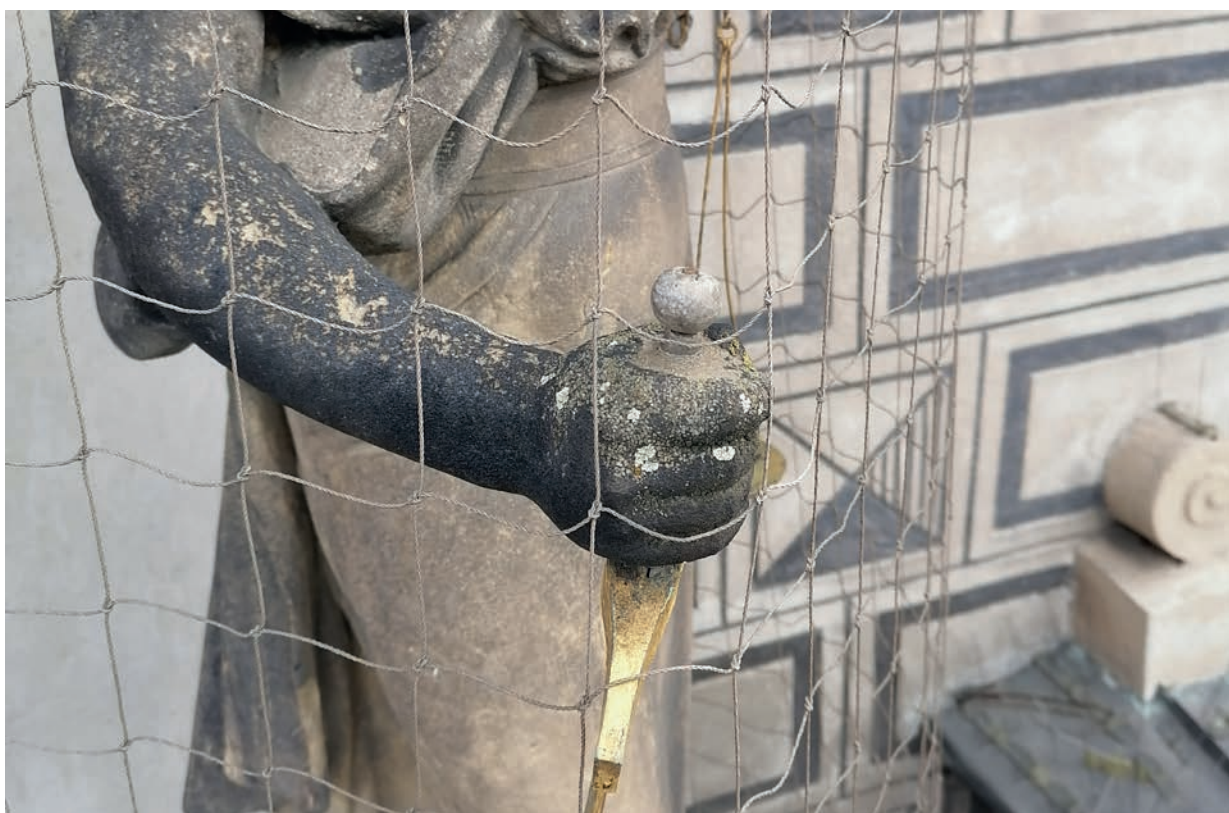
Pravá exponovaná ruka sochy Spravedlnost je biologicky napadena, znečištěna oxidací a prachovými depozity

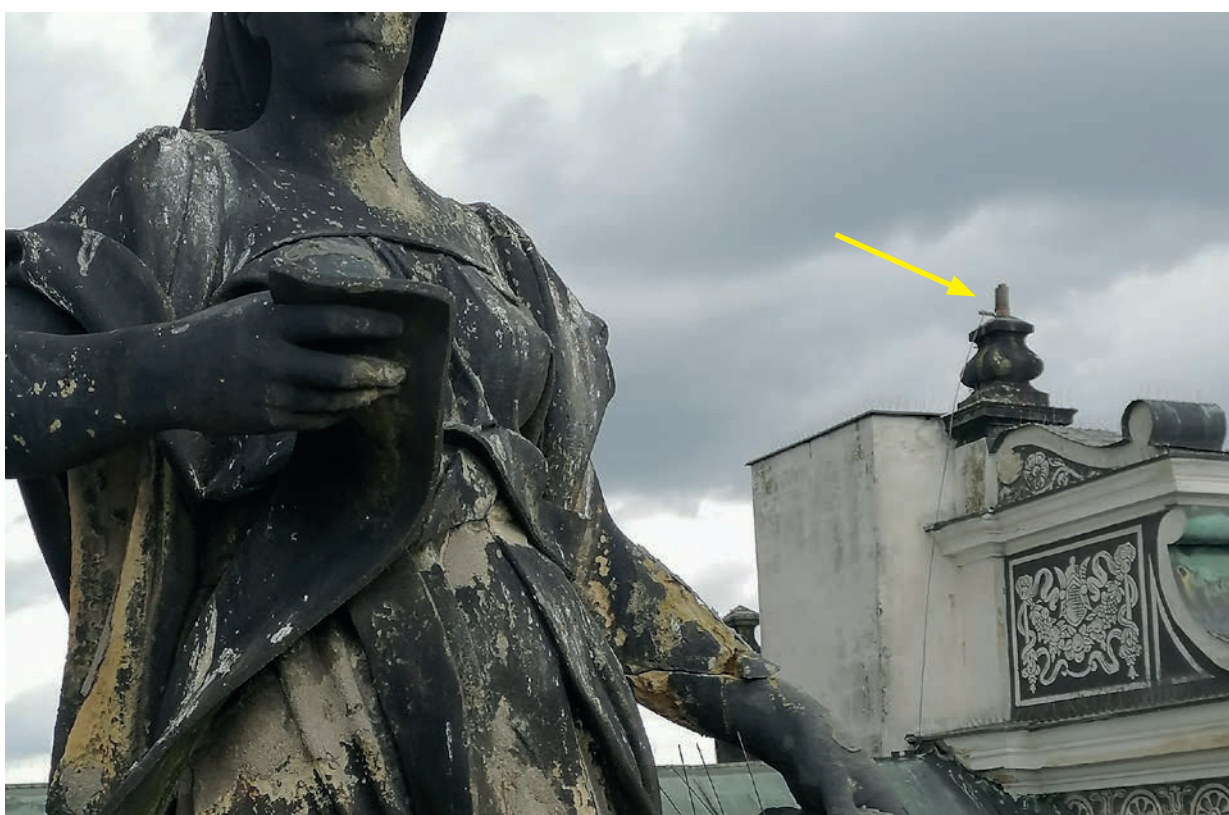
Chybějící trn s makovicí na kamenné noze

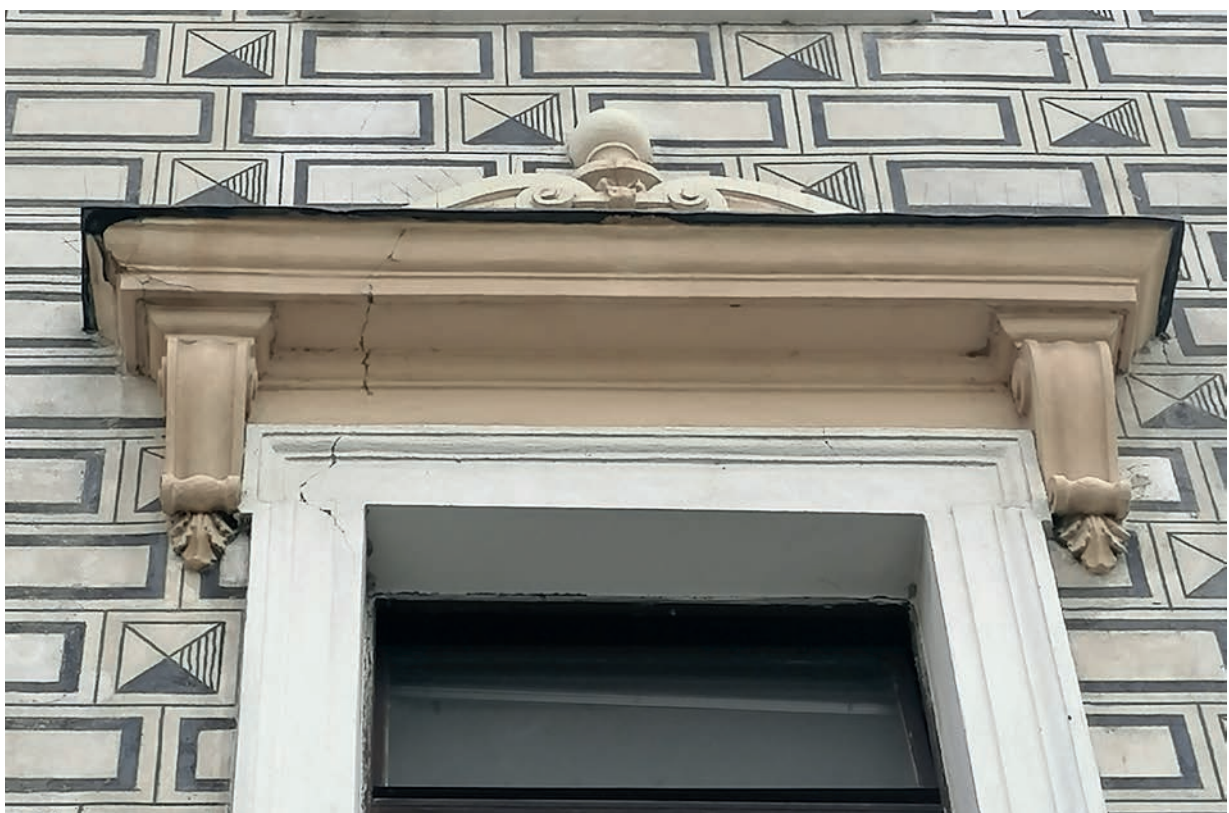
Praskliny procházející nadokenními římsami
