Průzkumová restaurátorská zpráva

Podrobný průzkum a restaurátorský záměr

sgrafitová výzdoba povrchu fasády

Kolínská Radnice

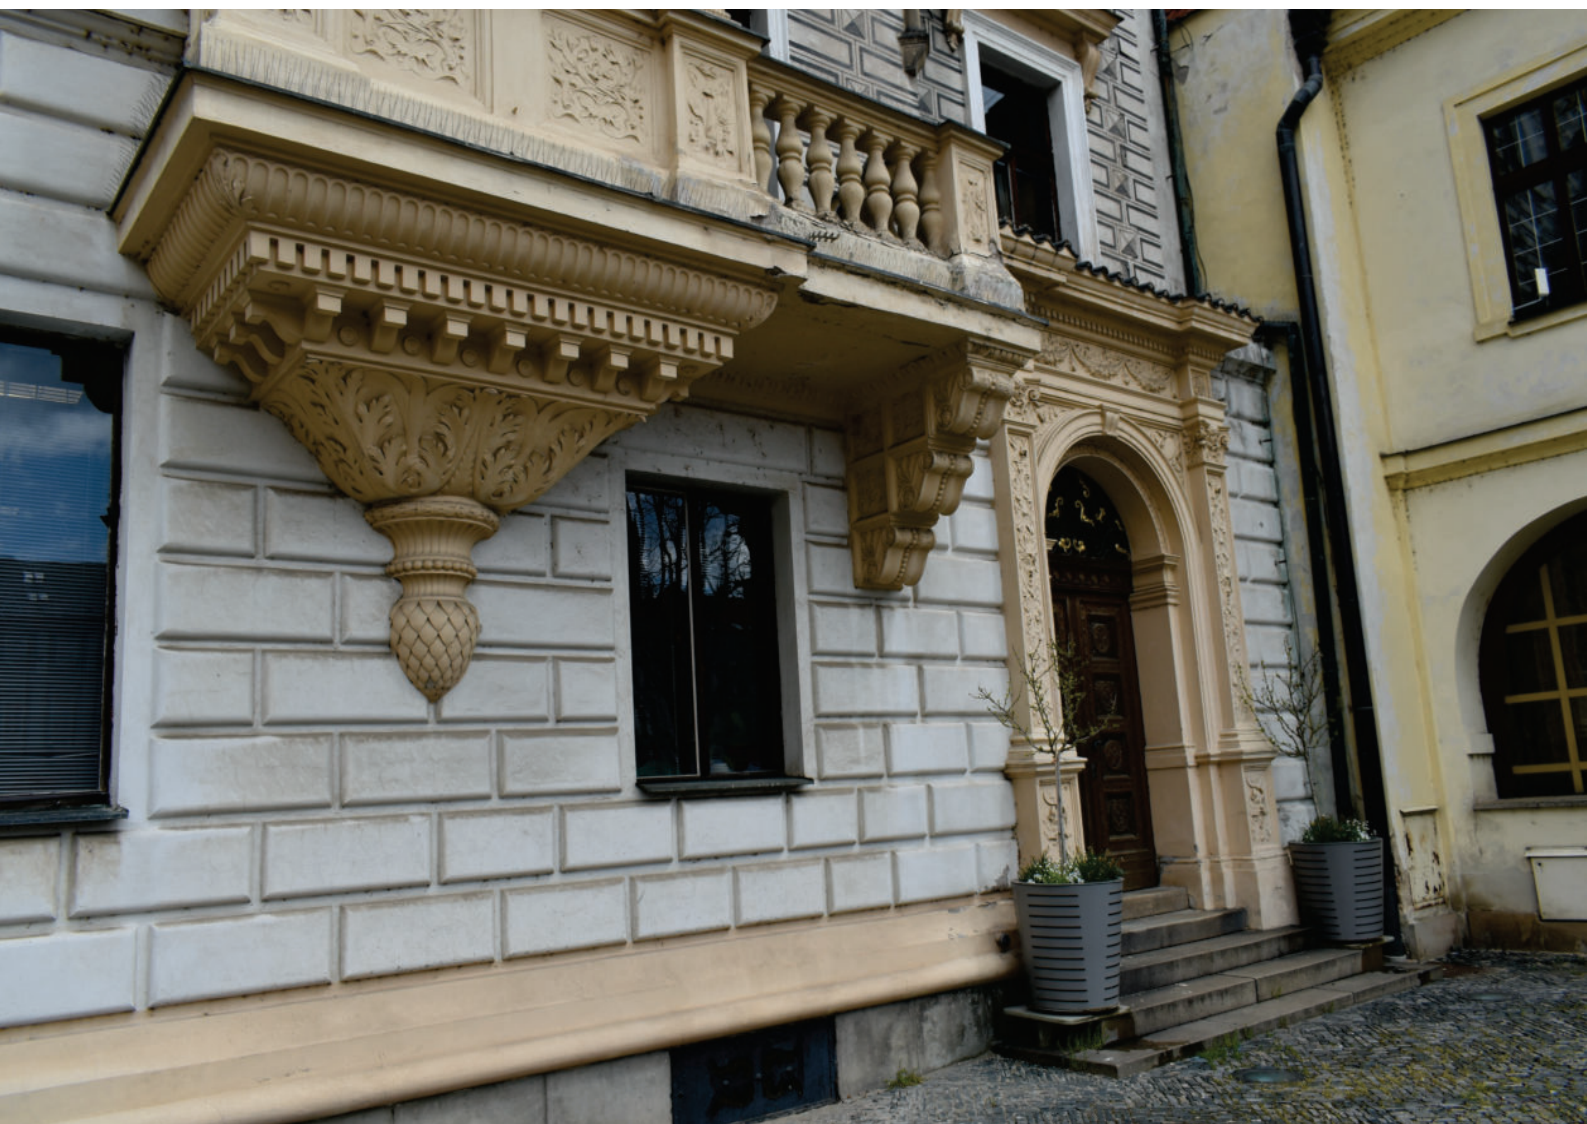
Pohled na soklovou část s balkónem a vstupními dveřmi. Tato část je povrchově upravena akrylátovou barvou, která je aplikována velmi nedbale v silné vrstvě, čímž znečistnila spoustu jinak dokonalých detailů štukové výzdoby. Je zde také vidět umístění dveří s portálem se vstupem do budovy. Restaurování řezbářských detailů, jako je tento, bude zpracováno v samostatném průzkumu a záměru.

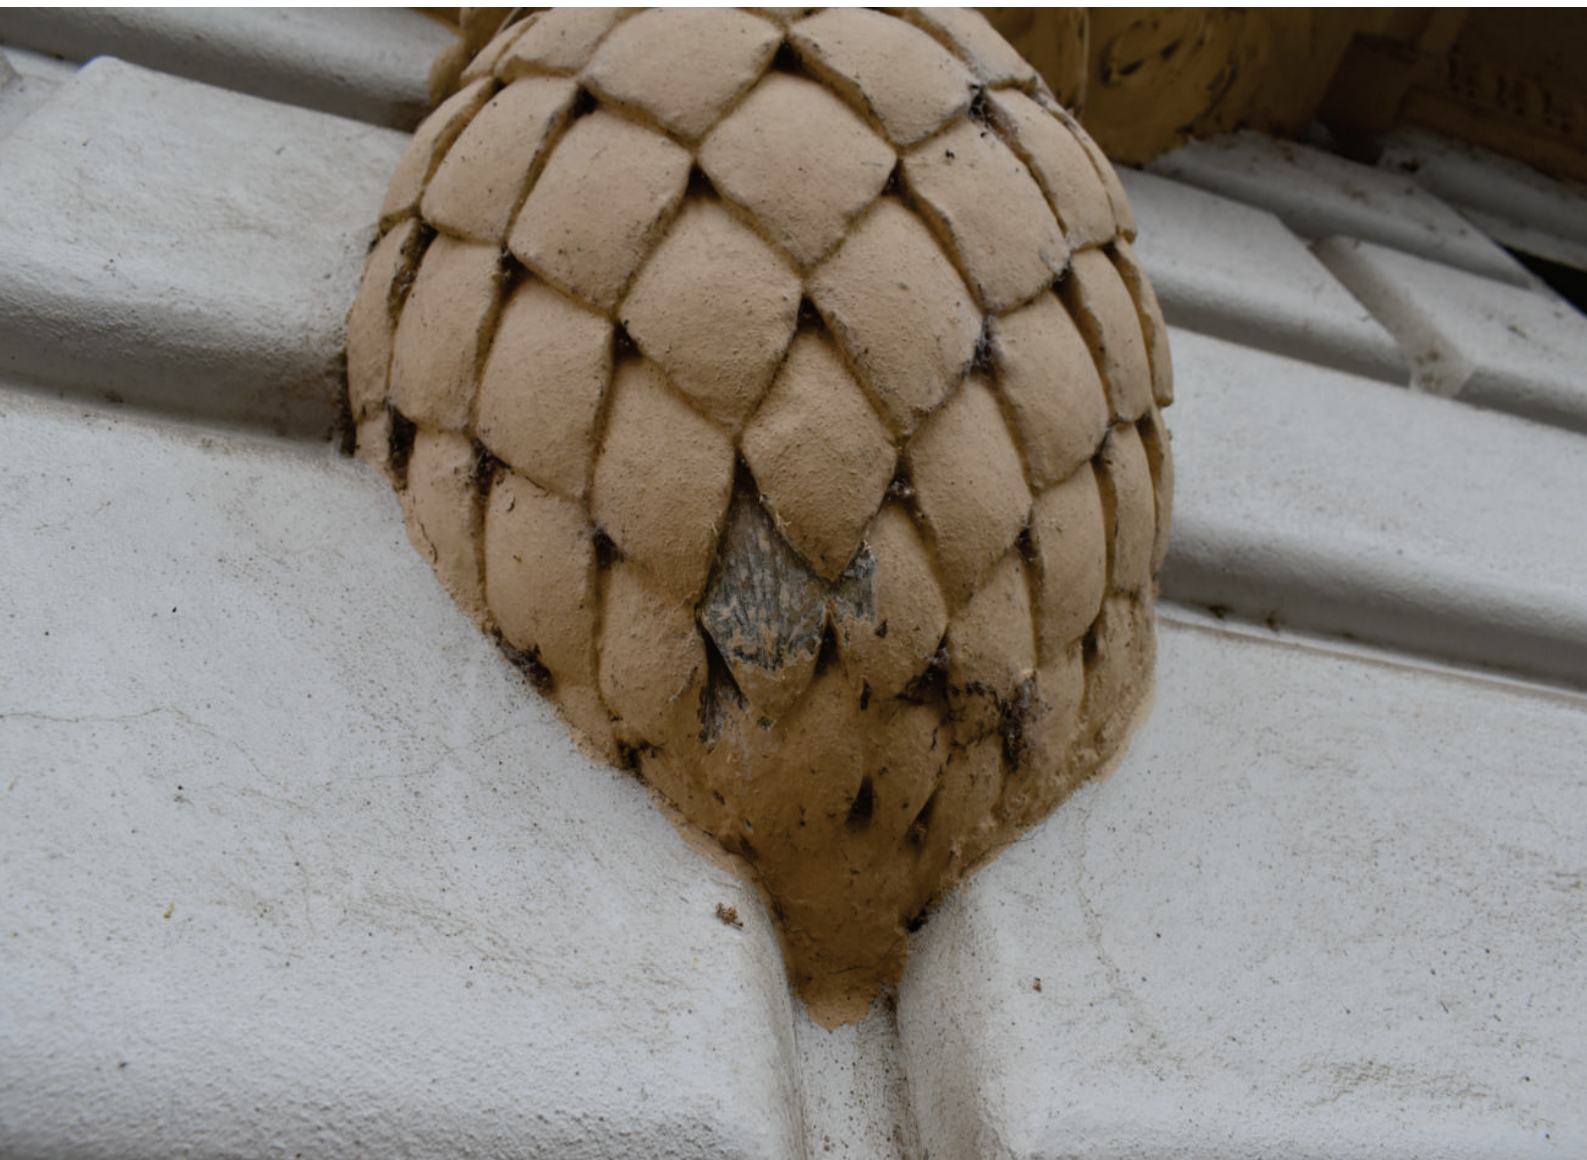
DSC_6621 – 6. 5. 2021 10:18

Umístění sondy na šišťici balkónové klenby. Větší detail předchozího snímku. Sonda odhaluje povrch původní štukové vrstvy se všemi dokonalými detaily.

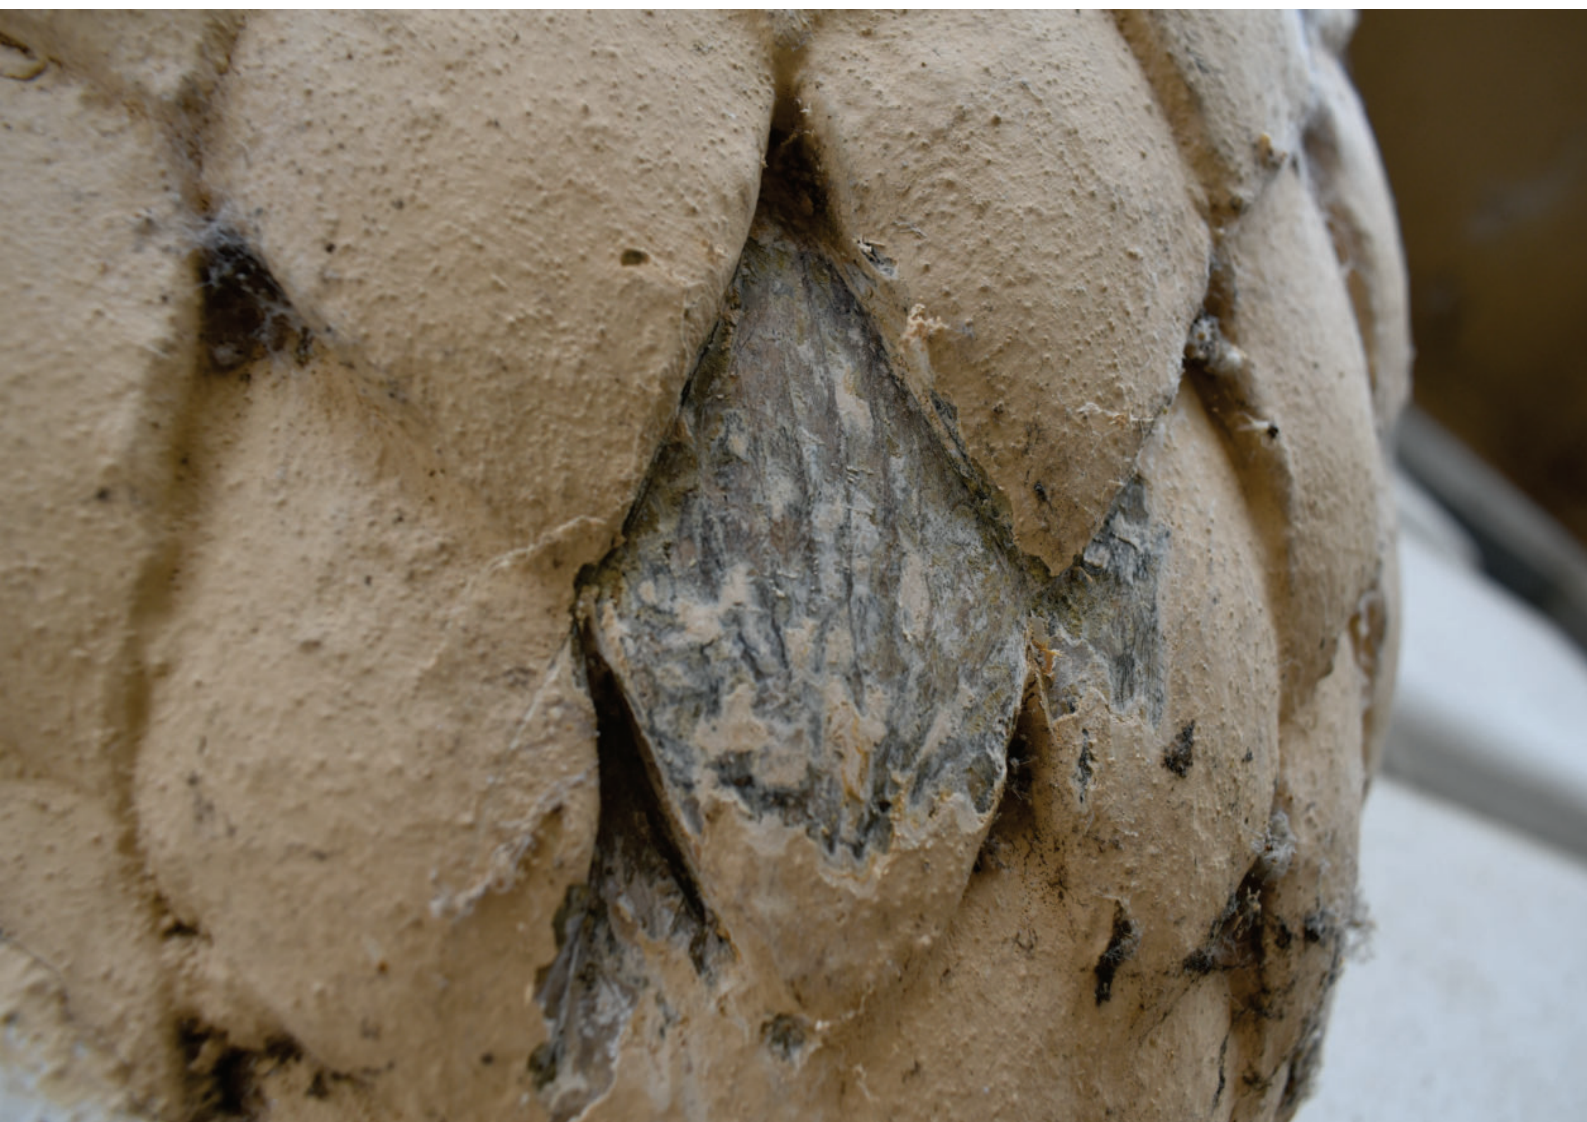
DPN_6621 – 6. 5. 2021 10:18

Detail sondy na šišťici balkónové klenby. Větší detail předchozího snímku. Sonda odhaluje povrch původní štukové vrstvy se všemi dokonalými detaily, jak je zde patrné na kanelurách lístečků.

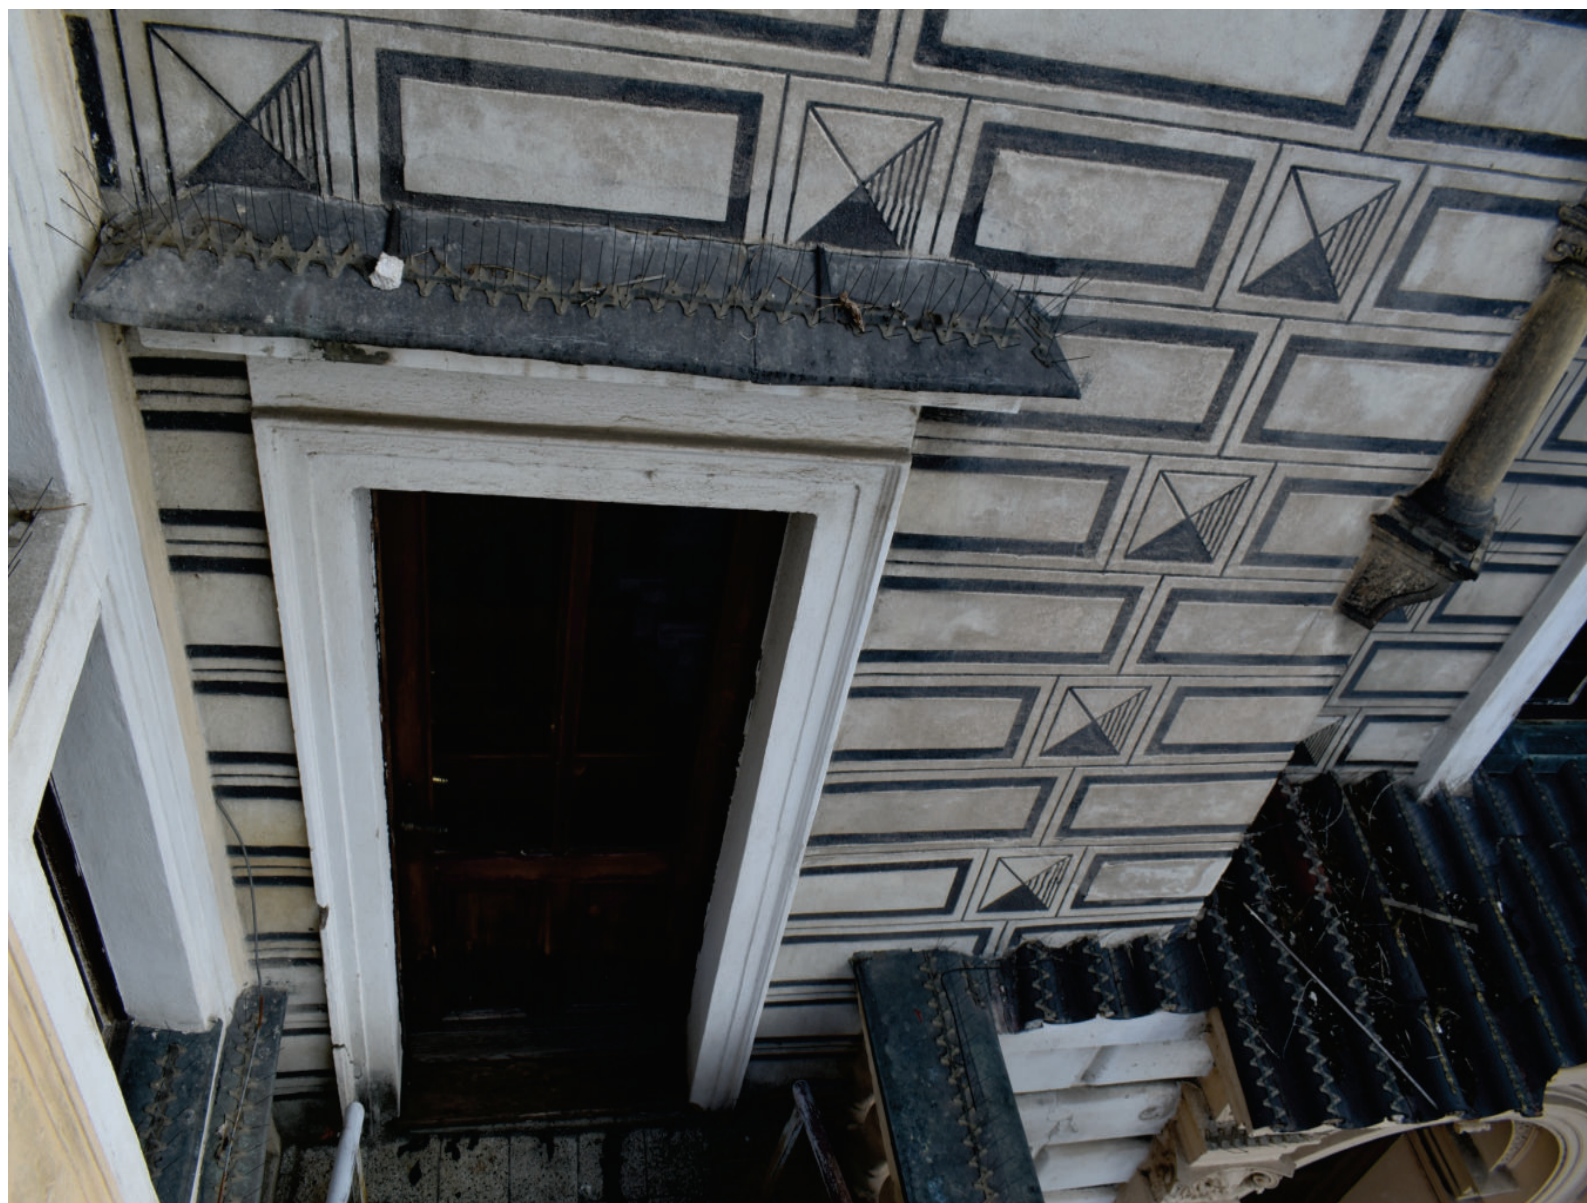
DPN_6574 – 6. 5. 2021 09:32

Pohled na balkon v 2.n.p. Vnější dveře jsou vystaveny velkým povětrnostním podmínkám, jako i silnému slunečnímu záření, větru a vlhkosti. I z vnitřního pláště těchto truhlářských prvků je zřejmé, že původní velmi kvalitní povrch laku byl z vnější strany málo (nebo vůbec) udržován. Bílé štukové prvky jsou pozdější úprava a interpretace, jejich původní barevnost byla v barvě šuku. Je zde také popsána plocha běžného sgrafita. Na snímku je také vidět na bílo natřené štukatérské prvky ostění oken. Provedené sondy definovaly původní povrchovou úpravu shodnou s lepenými štukovými doplňky.

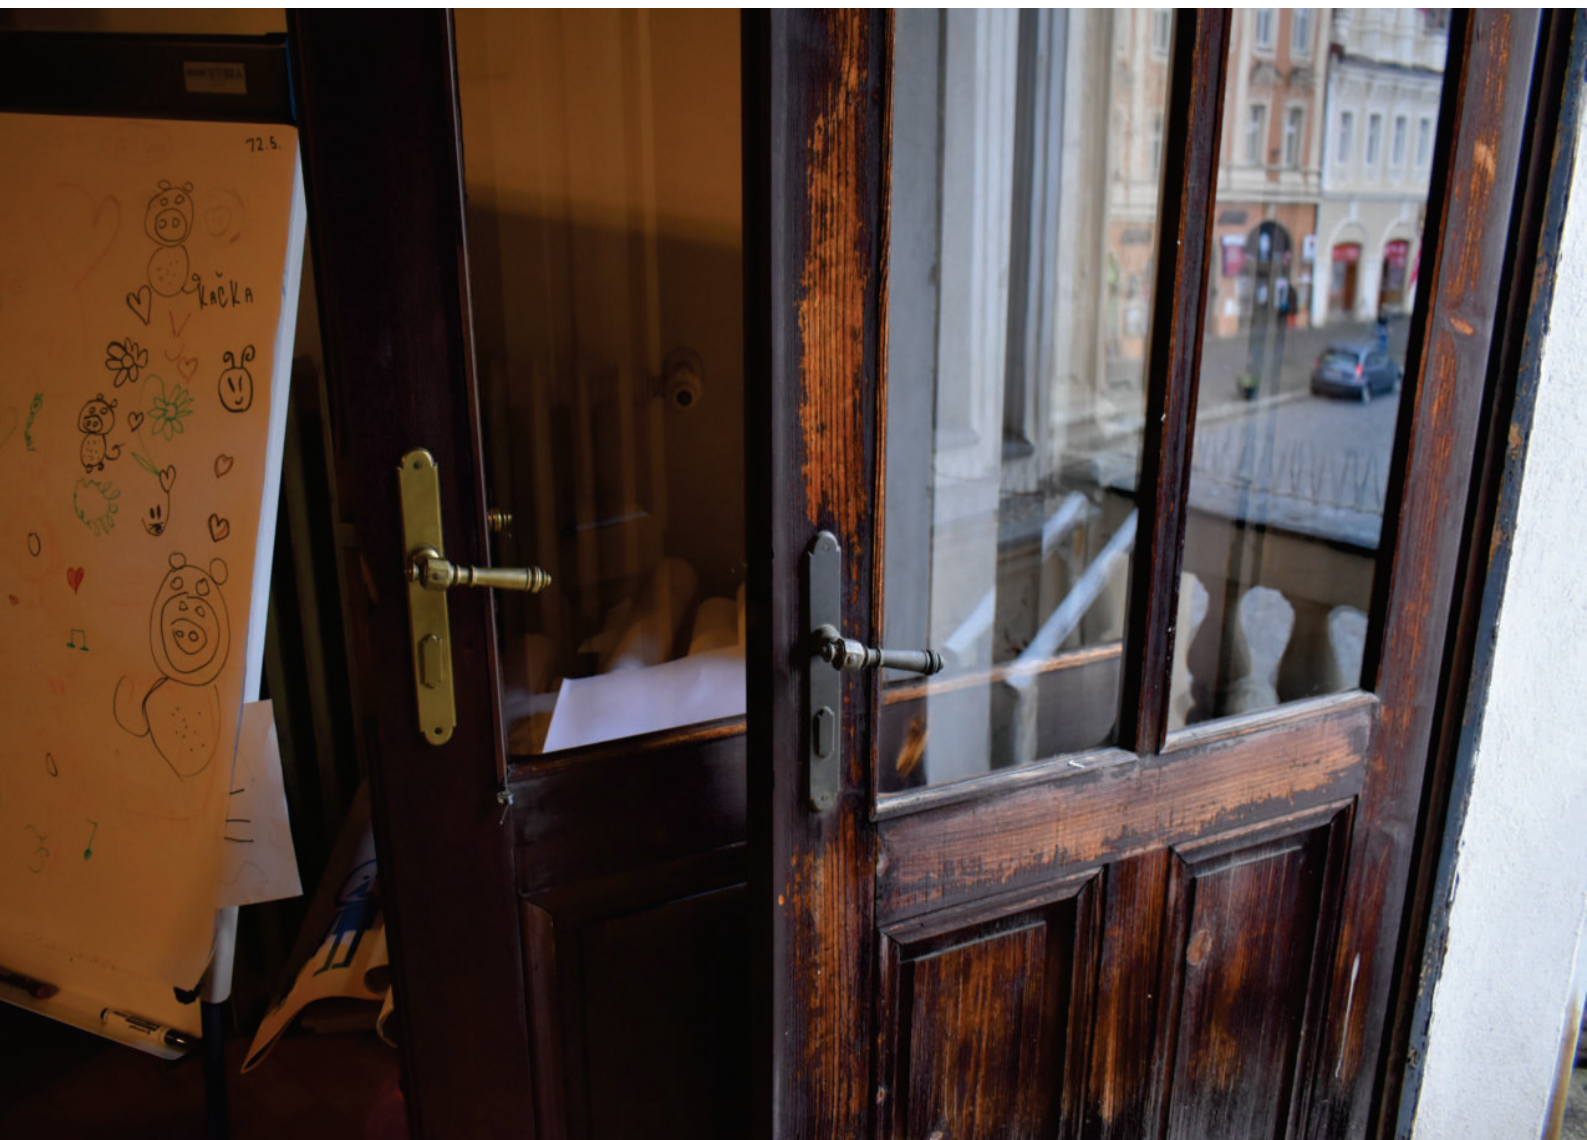
DPN_6980 – 13. 5. 2021 09:34

Porovnání dvou povrchů – vnitřního, bez vlivu počasí a vnějšího, na kterém je i na první pohled patrné poškození na nikdy neudržovaném povrchu. Na snímku jsou také zachyceny původní kované kliky, také v rozdílu stavu závislém na vlivu počasí.

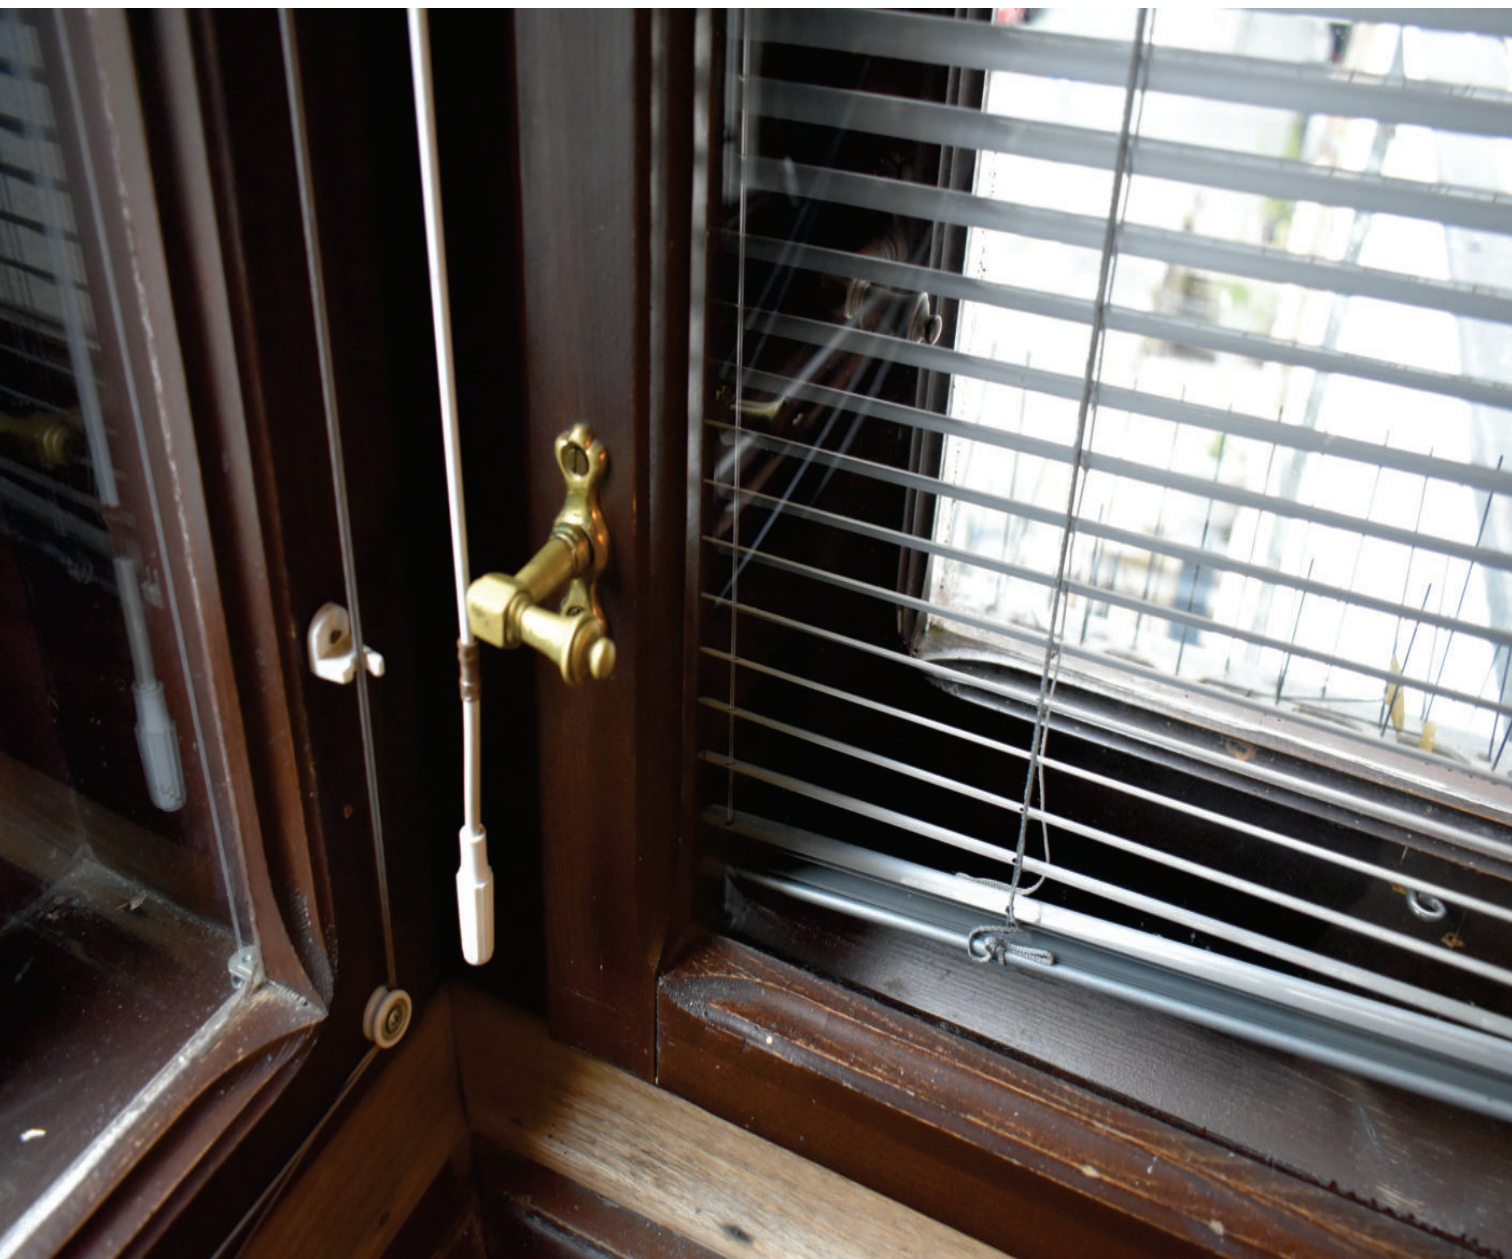
DPN_6990 – 13. 5. 2021 09:36

Detail okenních ráků z vnitřní strany budovy. Na detailu jsou jasné stopy frézování profilu, které odpovídá spíše novodobějšímu zpracování. Detailní a popisné je zachycení repasované kliky. Velmi věrohodně působí i repasované kované prvky, nebo jejich repliky. Nepůvodně působí plechové žaluzie. Dobré je si představit v budoucnu jiné méně nápadné technické řešení.

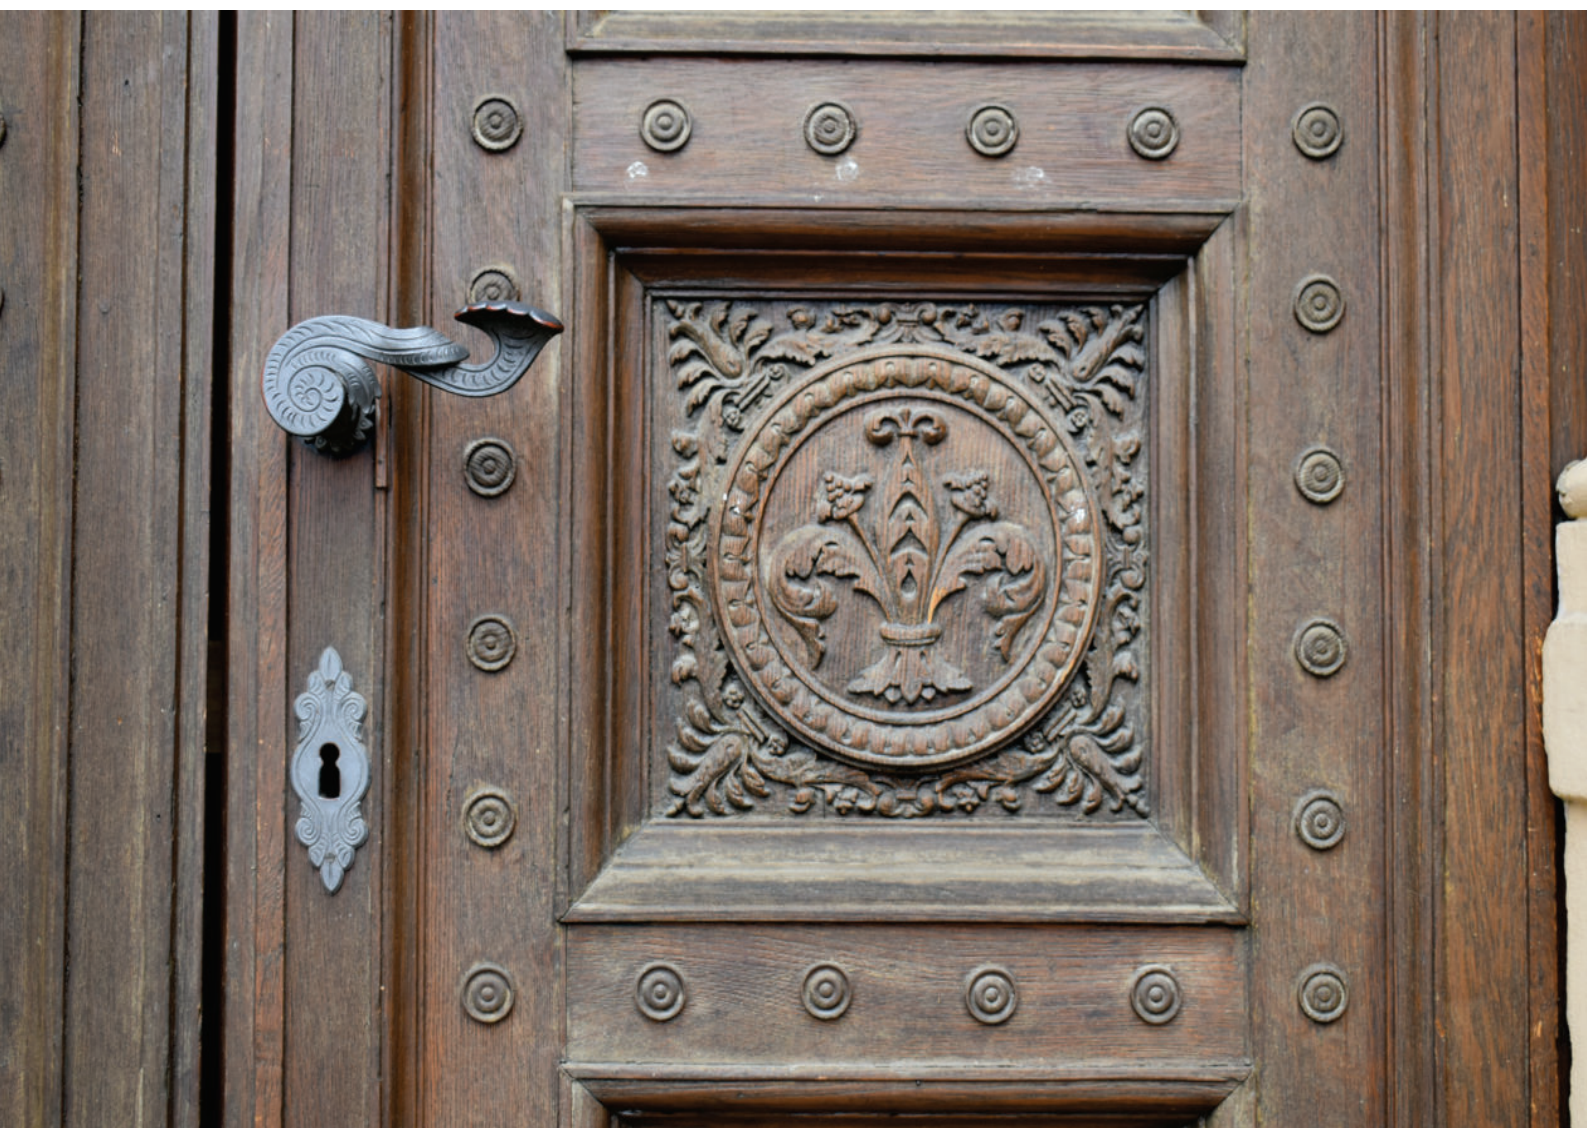
DPN_6815 – 13. 5. 2021 09:34

Novodobá (frézovaná) replika původních vstupních dveří. V relativně dobrém stavu, pouze nutné očištění a obnovení laku (standardní řemeslná údržba). Kování je natolik nadstandardním provedením, že nenese ani stopy koroze.

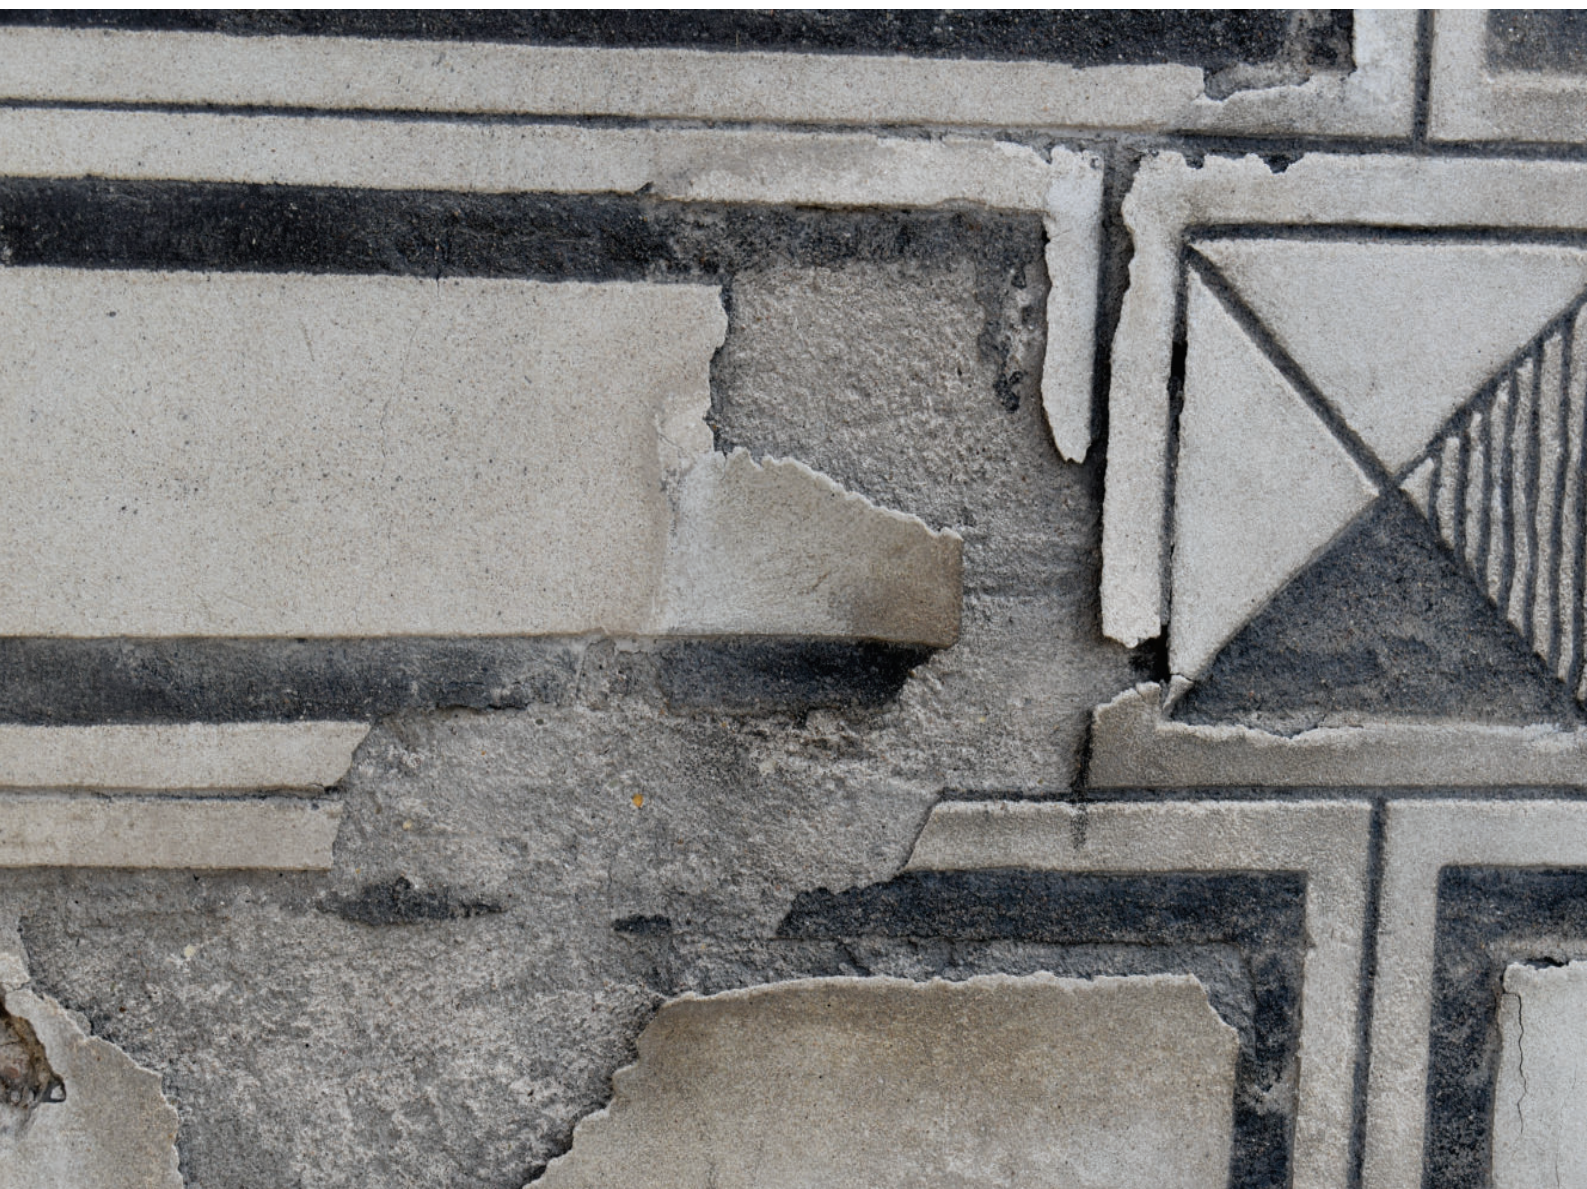
DPN_6579 – 6. 5. 2021 09:42

Detail běžného poškození sgrafita vlivem zatékání z nefunkčního okapového systému, nebo výluh z kamenných prvků původního gotického zdiva. Odpověď na tuto otázku by měl nalézt podrobná restaurátorská průzkumová zpráva na základě restaurátorského průzkumu provedeného z lešení před započítím vlastních prací. Každopádně by měl určit způsob sanace příčin vysolení ze zdiva.

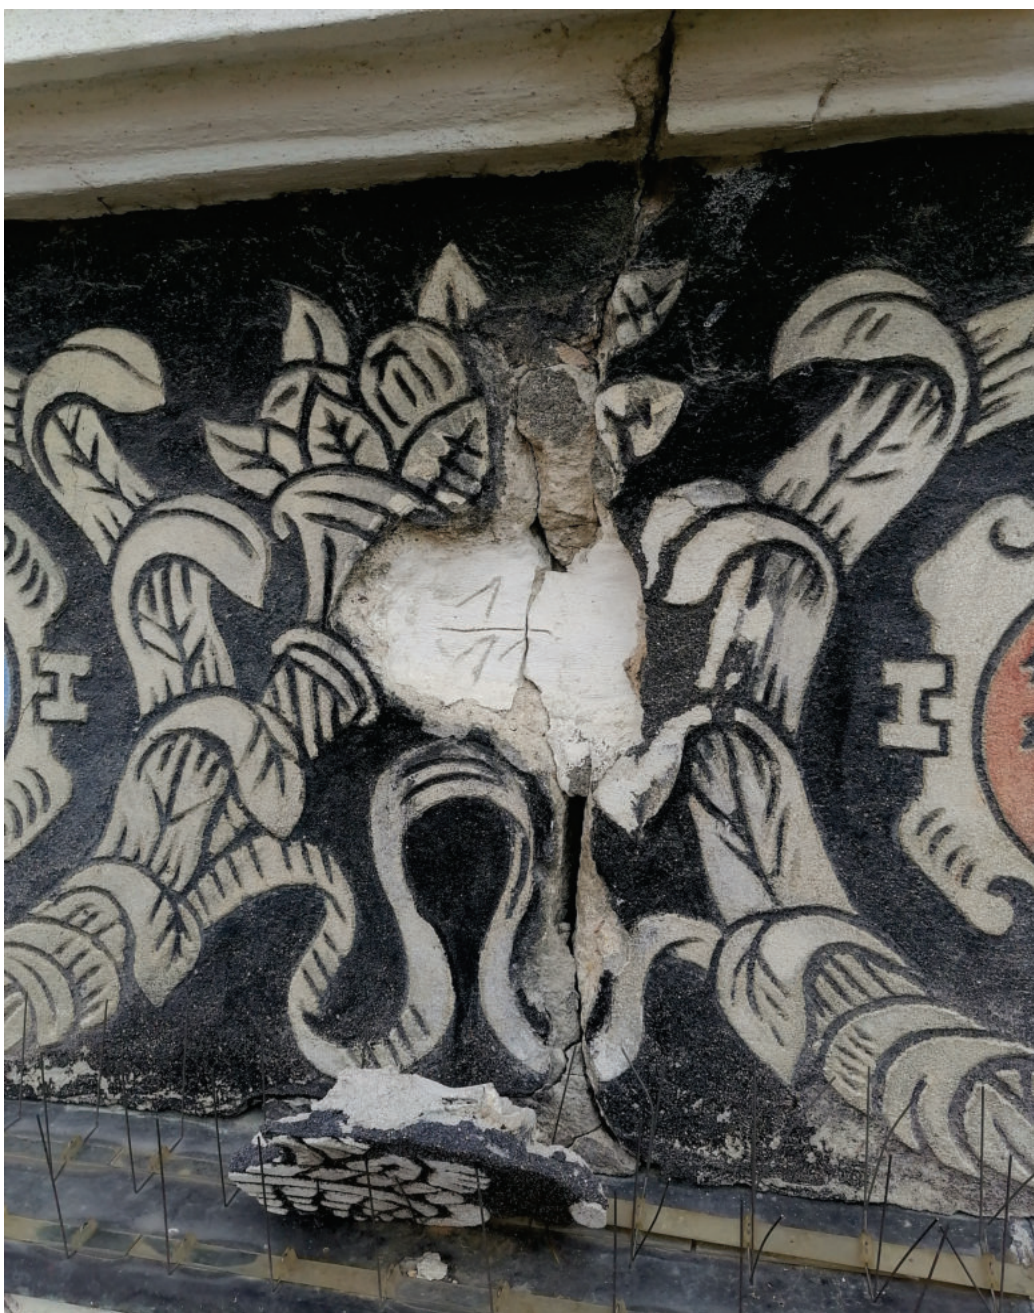
IMG_20210506_125717.jpg – 15. 6. 2018 9:15

V jednom takovém podobném místě, které je zobrazeno na předešlém obrázku, byl v minulosti proveden transfer v souvislosti též s prasklinou, která místem prochází. Došlo k zajímavému efektu, kdy byl transfer špatně přilepen na podkladovou vrstvu, neboť došlo k příliš velké časové prodlevě mezi nanesením lepicí vápenné směsi a vlastním přilepením. Na transfer se otisklo číslo vyrýpnuté do podkladové hmoty 1/11. Snímek před odejmutím odpadlého transferu z výsuvné plošiny.

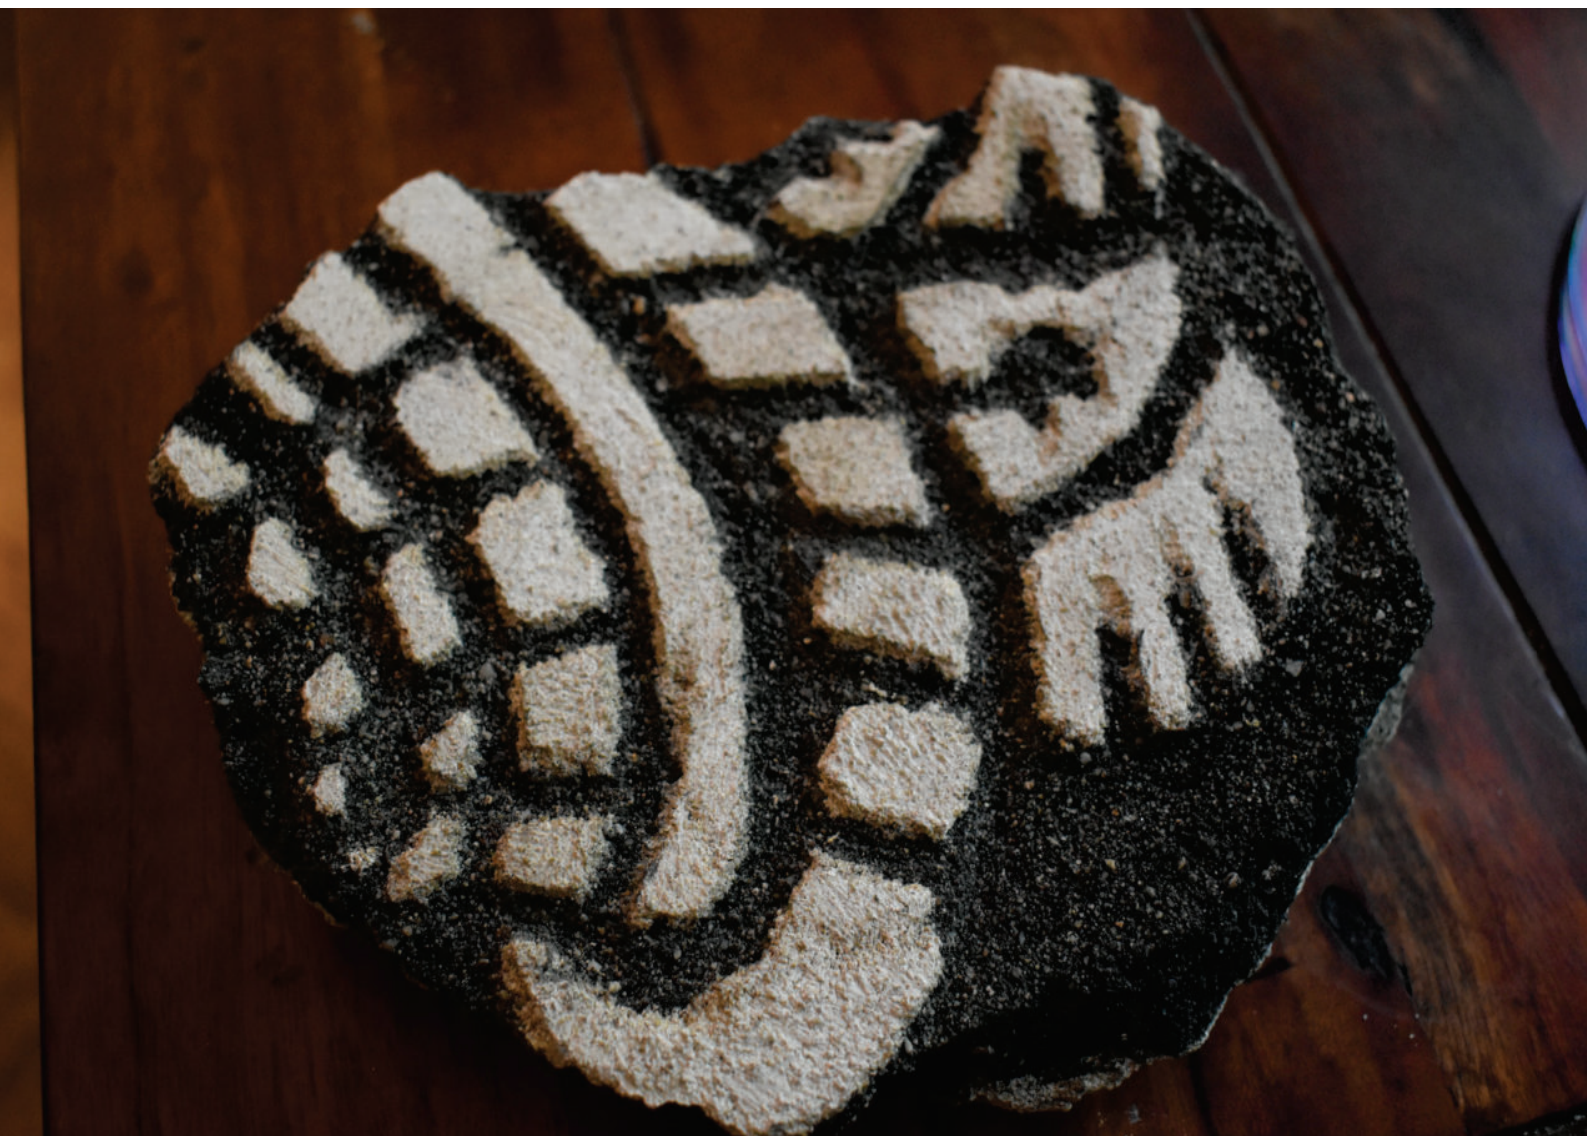
Fragment transferu před uložením do depozitáře. Kvalitně zpevněné kvalitní provedení sgrafita pomohlo uchovat fragment transferu ve velmi kompletní podobě. Bude jej nutné z pohledové strany zafixovat přelepy, odstranit kontaktní vrstvu, očistit podkladovou vrstvu na fasádě (vyinjektovat prasklinu, atp.) a poté zopakovat proces přilepení fragmentu do místa originálního osazení.

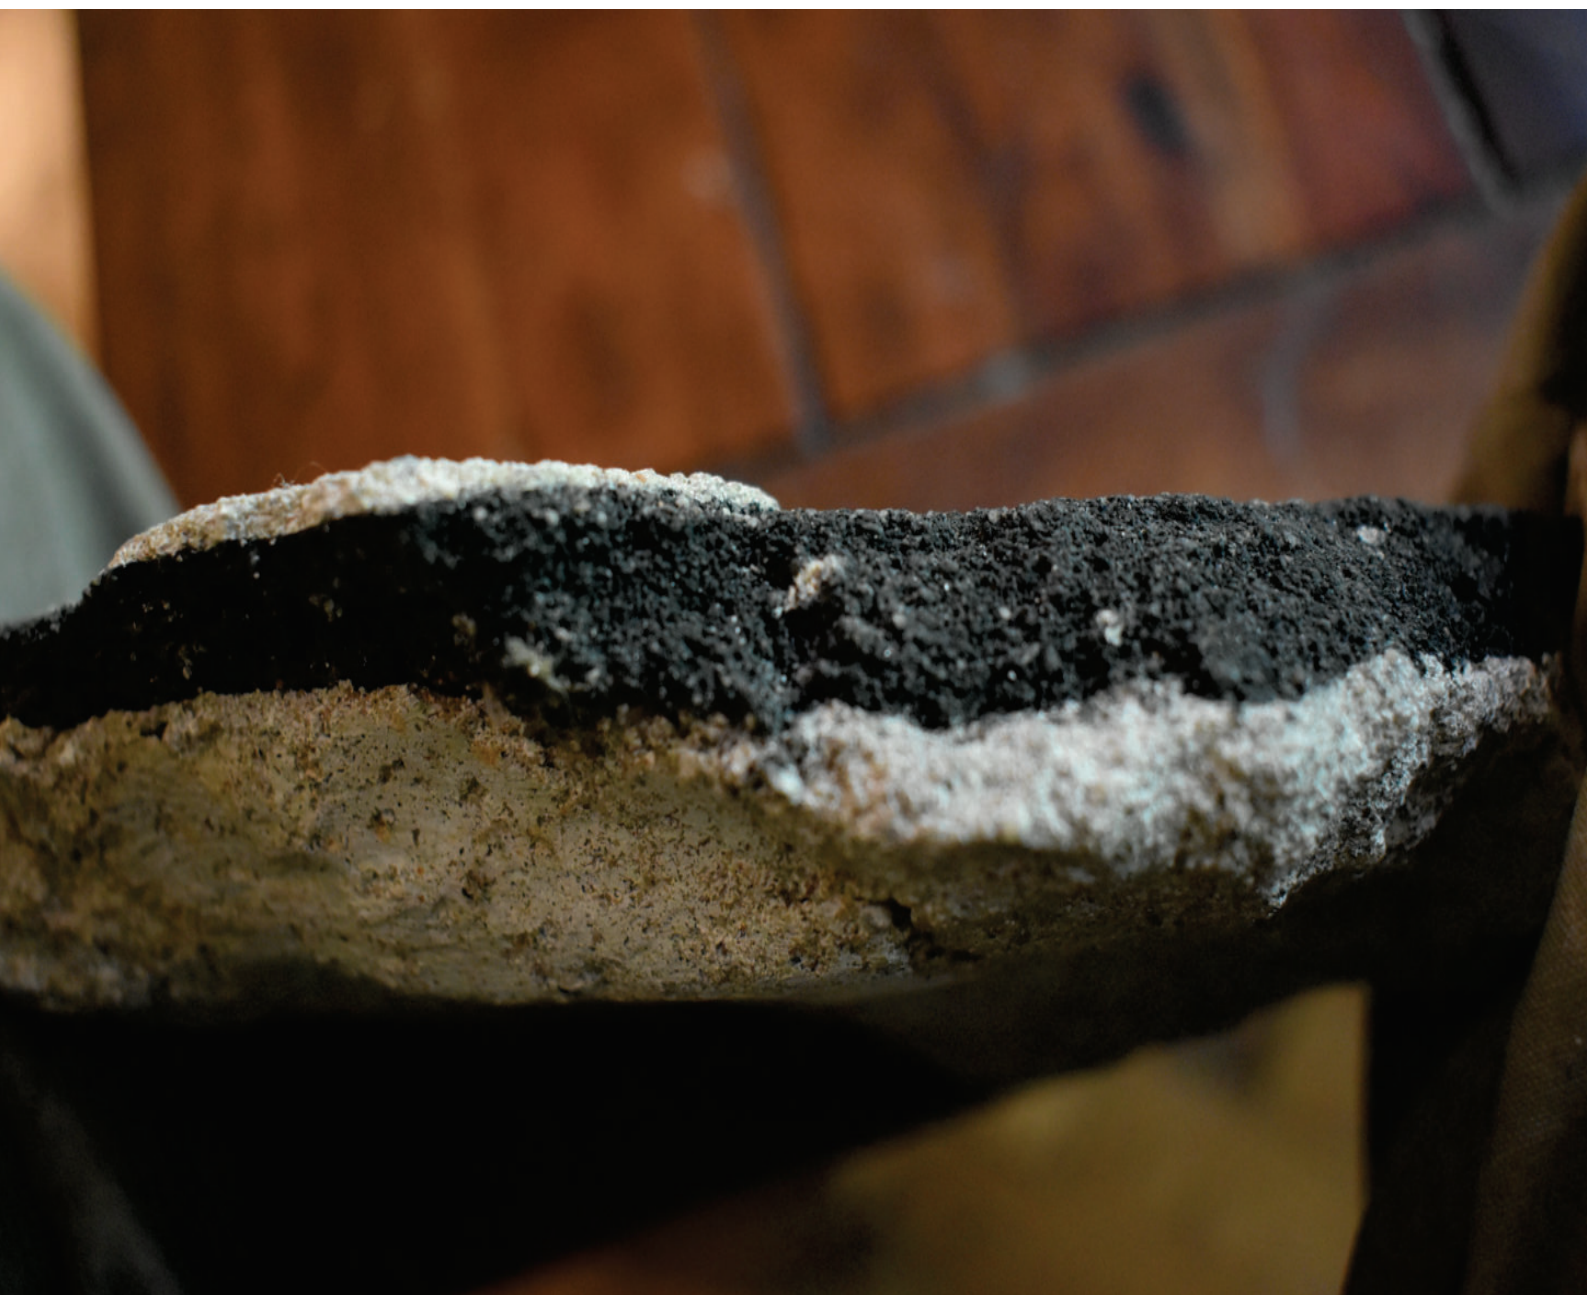
DPN_7470 – 7. 6. 2021 17:43

Fragment transferu před uložením do depozitáře. Kvalitně zpevněný s kvalitním provedením sgrafita. Boční pohled na sendvič vrstev sgrafita. Spodní část (světlá) hmoty sgrafita na snímku je podkladová lepicí vrstva. Originál sgrafita začíná černou vrstvou *intonaca collorata*, nejvýše je relativně silná 2-3mm silná a s podkladem dobře propojená vrstva *intonaca bianca*.

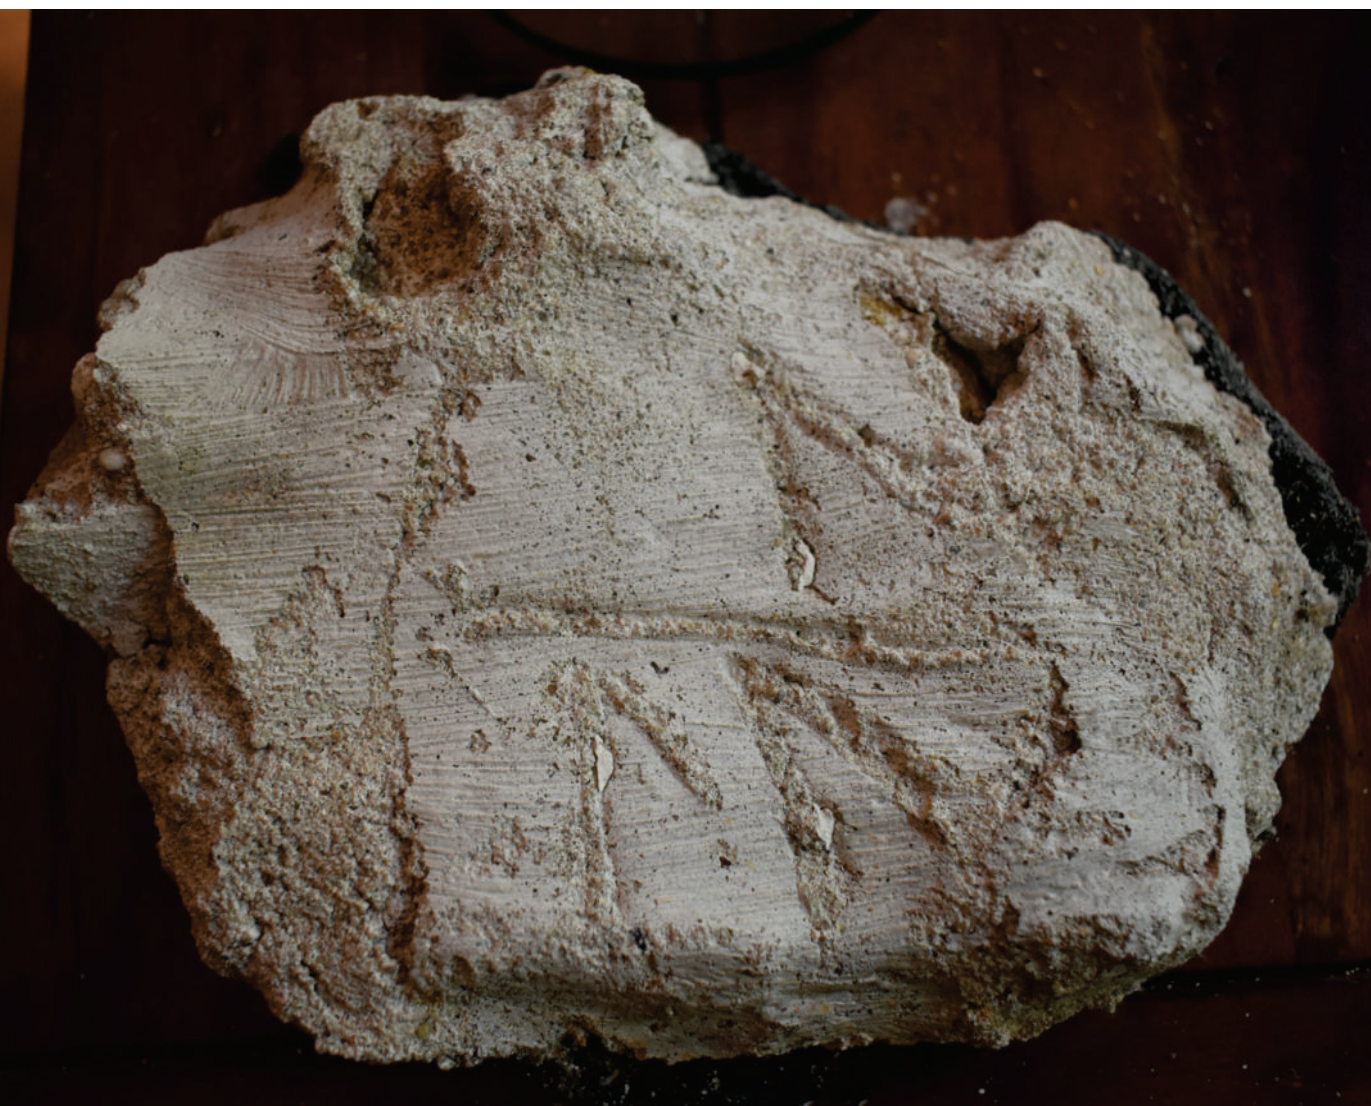
DPN_7069 – 7. 5. 2021 17:43

Fragment transferu před uložením do depozitáře. Zadní strana transferu, na které je otištěna kresba ostrým předmětem vyrytá do podkladové vrstvy: „1/11“. Krásně je otištěna i struktura přeschlého povrchu spojovací podkladové vrstvy.
