Průzkumová restaurátorská zpráva

Podrobný průzkum a restaurátorský záměr

sgrafitová výzdoba povrchu fasády

Kolínská Radnice

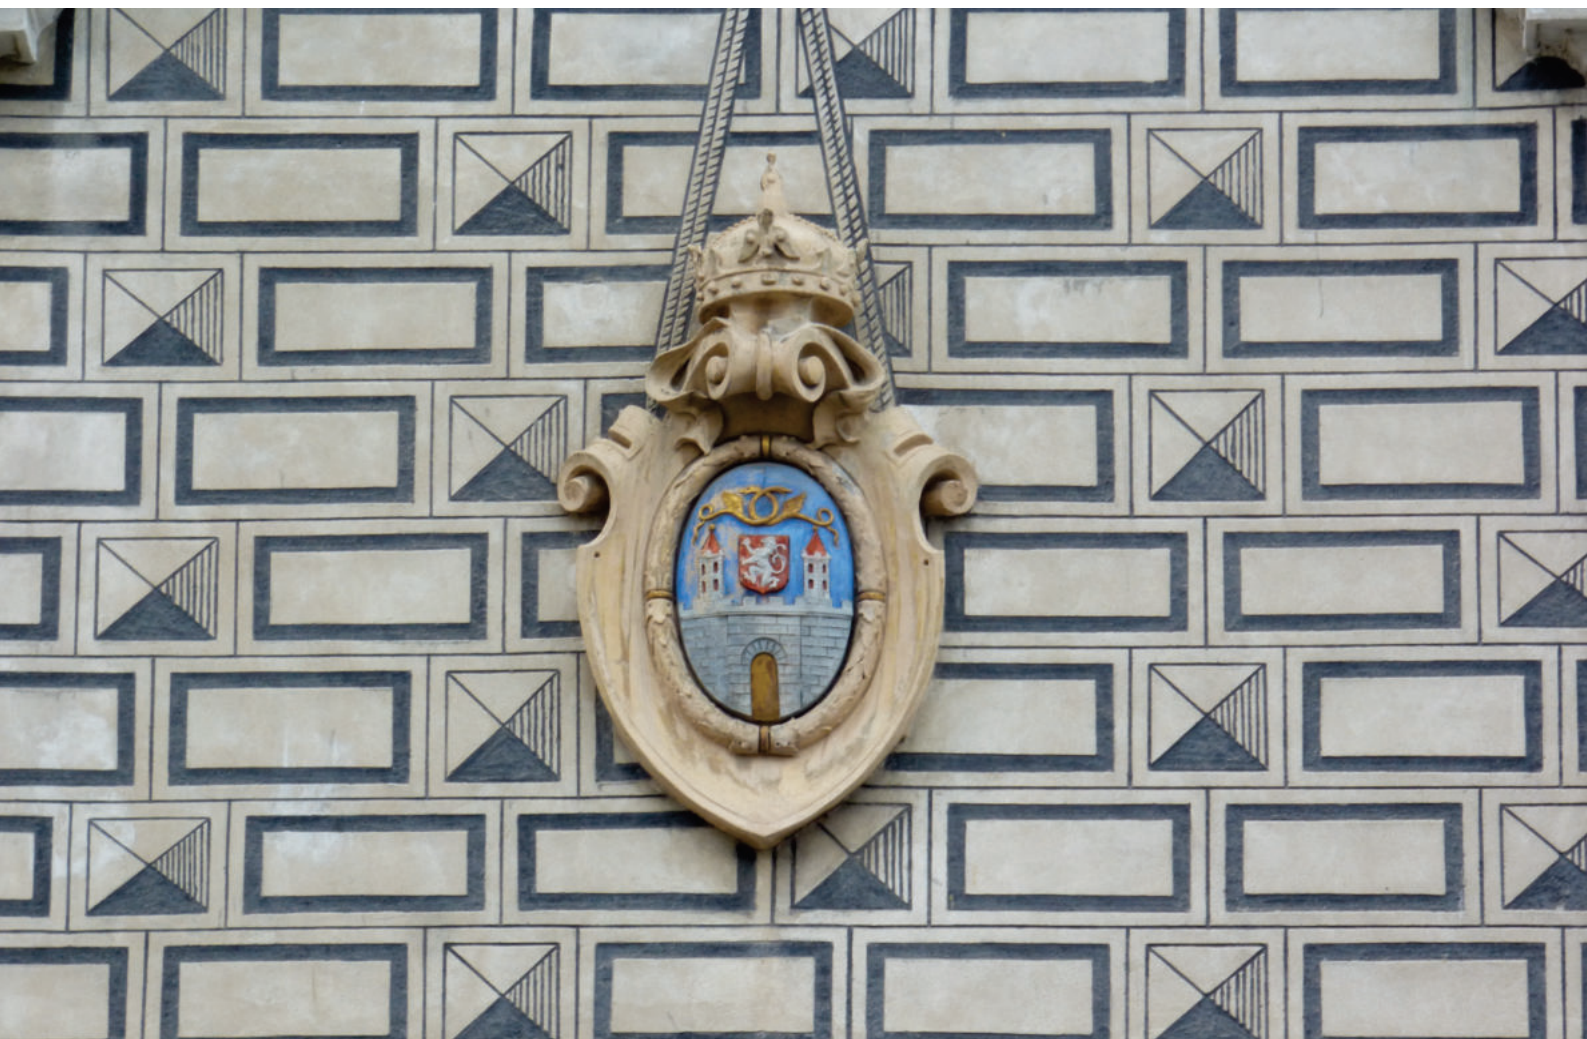
P1390258 – 13. 5. 2021 8:50

Erb na průčelí hlavní budovy. Tento prvek patří do režimu restaurování štukových prvků fasády, polychromie vyžaduje samostatný podrobný restaurátorský záměr zpracování. Zlacené prvky jsou jednoznačně prokazatelné, neboť zlato neoxiduje – jakýkoliv jiný materiál by ztratil původní barevnost. Při posledních opravách bylo zlato nahrazeno žlutou polychromií.

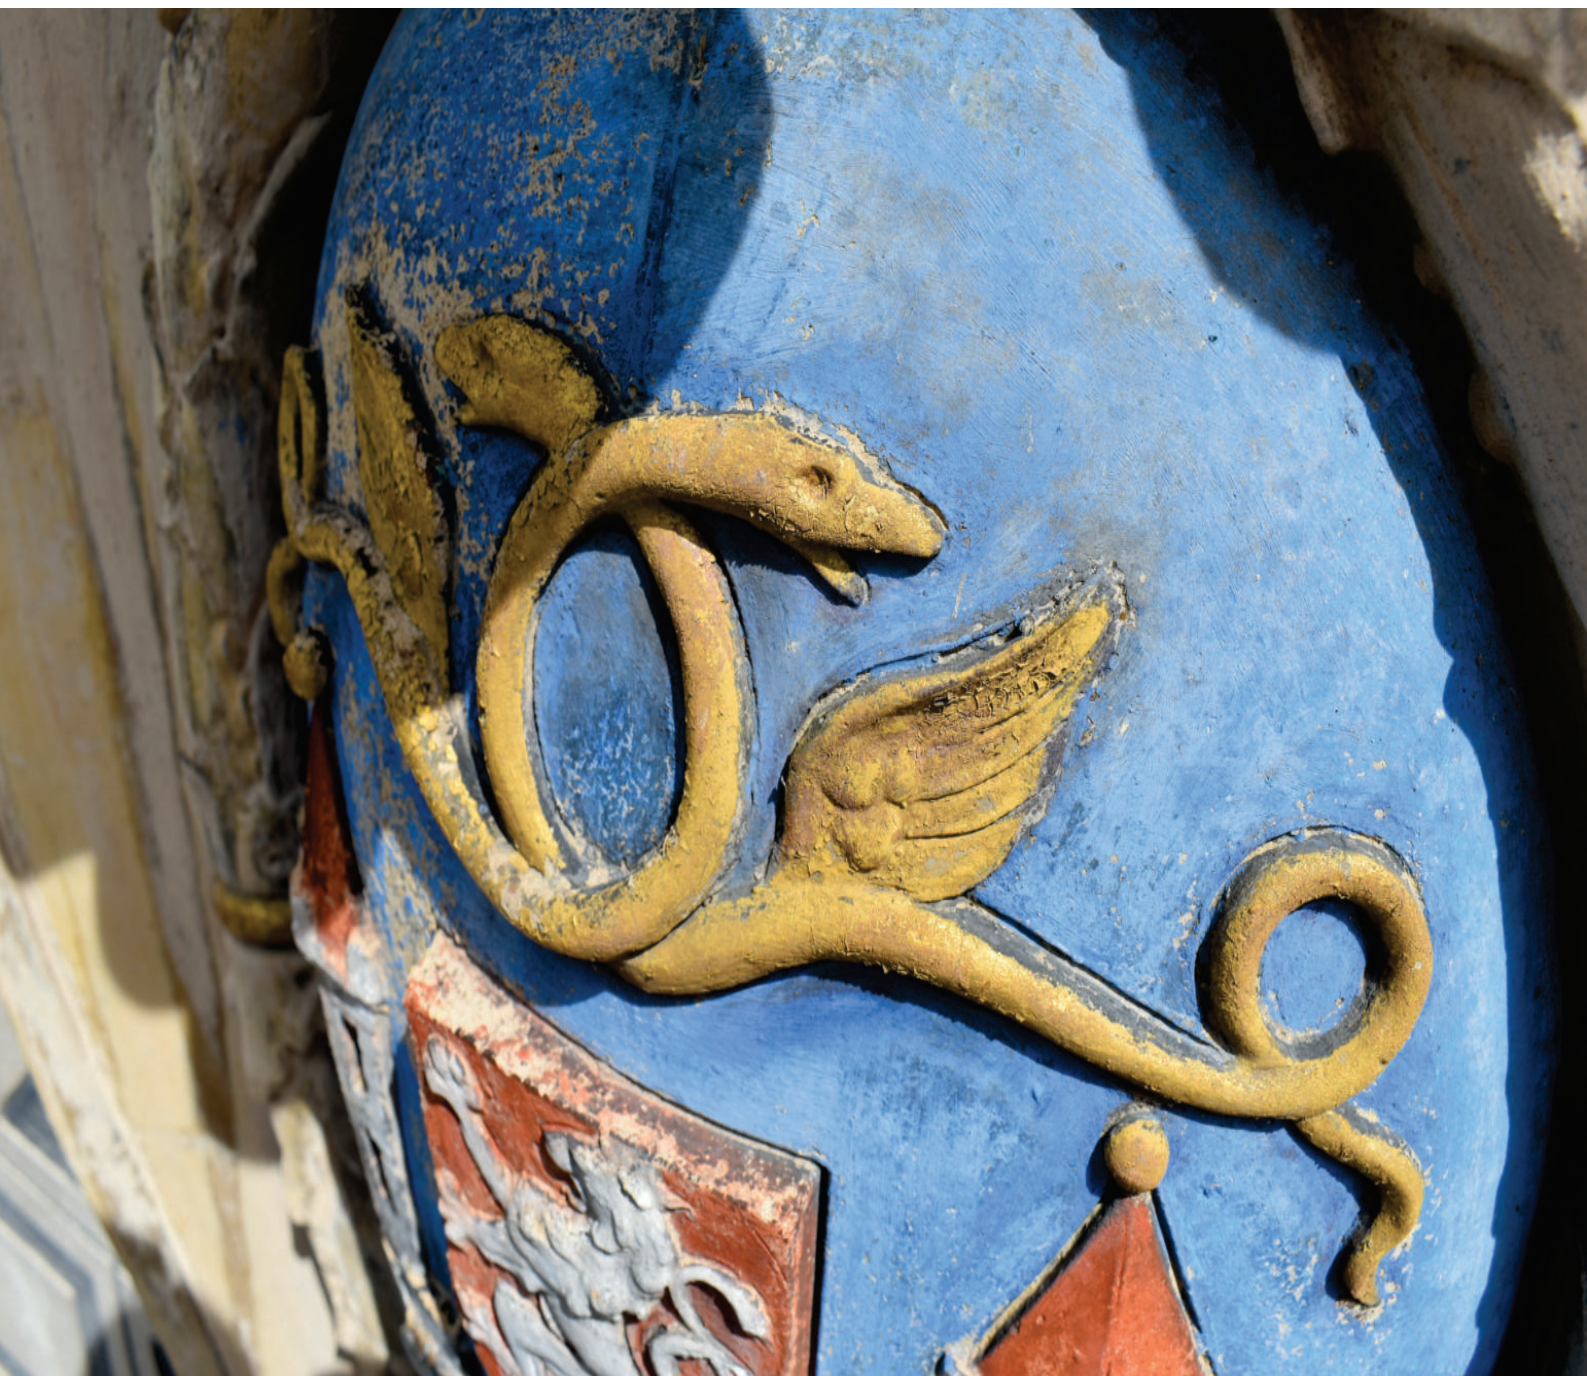
DPN_6719 – 6. 5. 2021 11:29

Detail odlitku erbu na průčelí velké budovy, na snímku jsou patrné přemalby modré a červené plochy. Jsou zde také dobře vidět povětrnostní vlivy, např. stékající dešťové vody. Jsou to všechny plochy orientované nahoru. Propletenec okřídlených hadů byl v minulosti pozlacen. Na snímku jsou vidět fragmenty zlacení pod žlutou přemalbou.

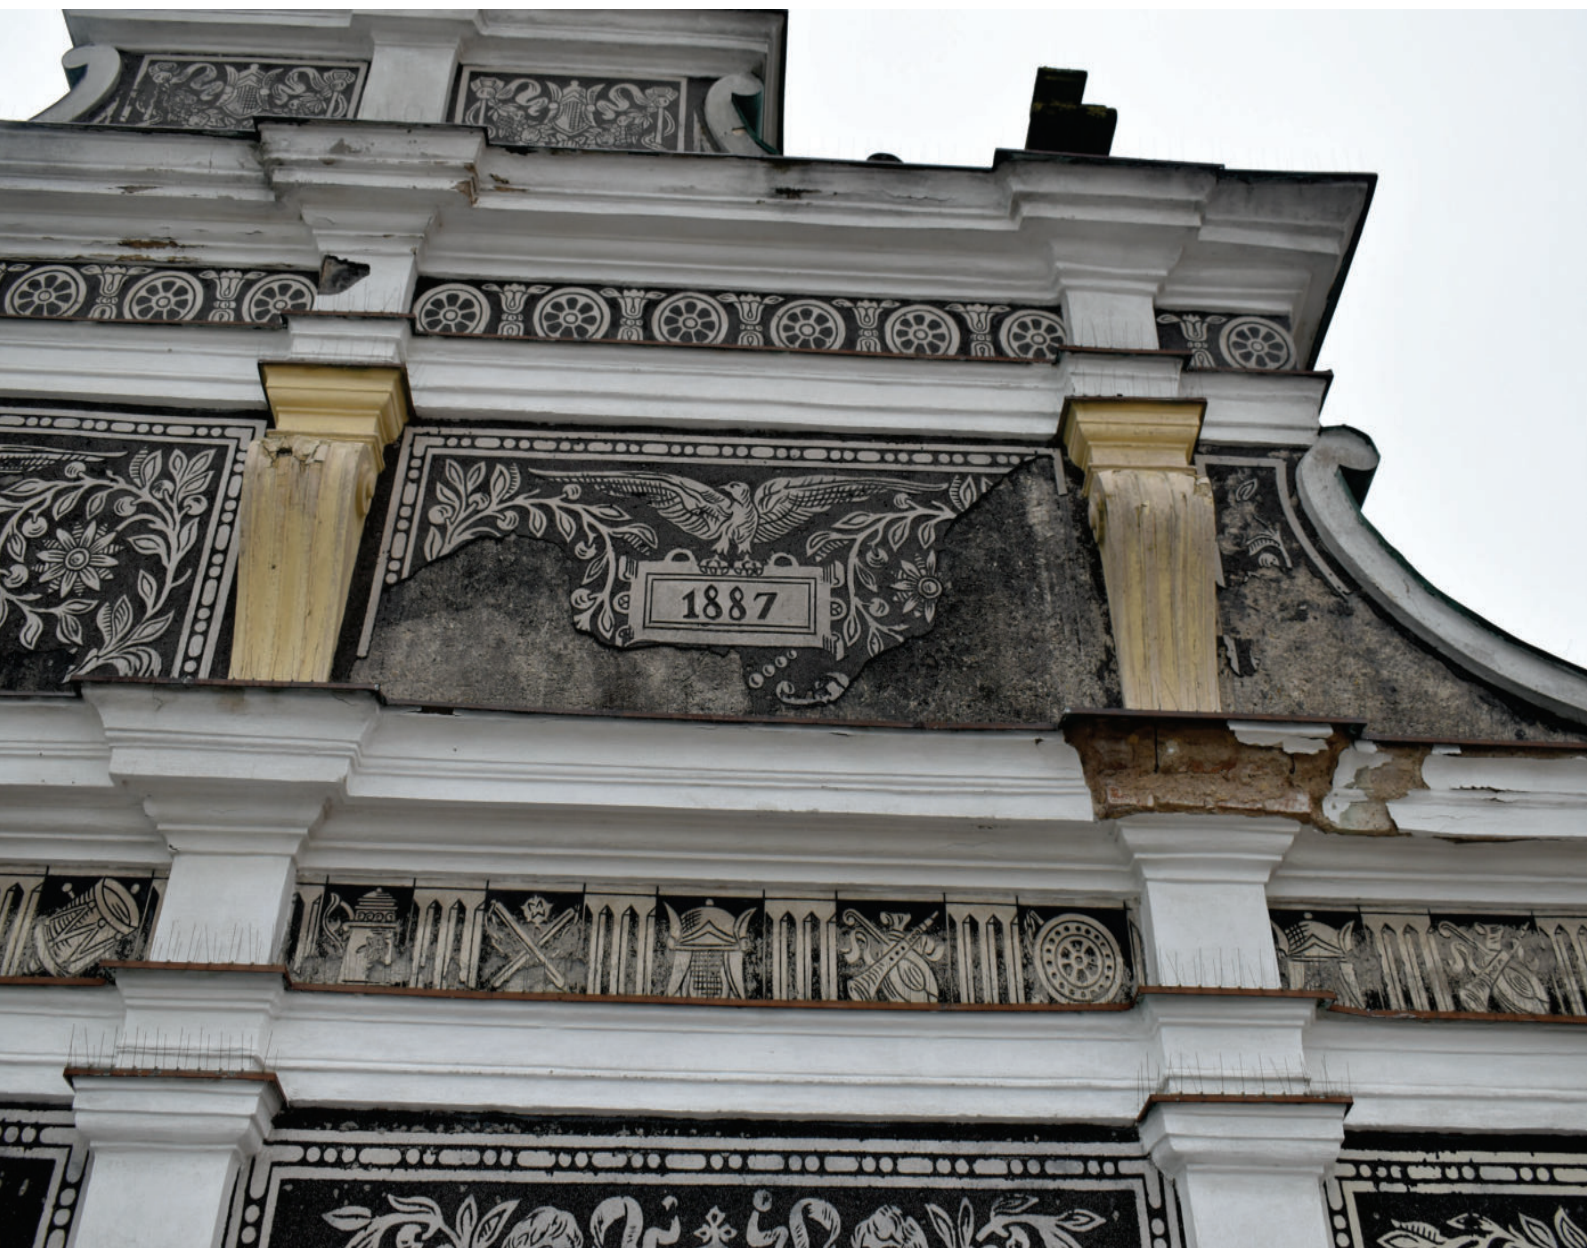
DPN_7009 – 13. 5. 2021 9:47

Boční část sgrafita s velmi poškozenou částí (50%) odpadlého materiálu *intonaca colorato*. Boční štítová stěna focená ze střechy sousední budovy (postavené v 80-tých letech), která je také součástí radnice.

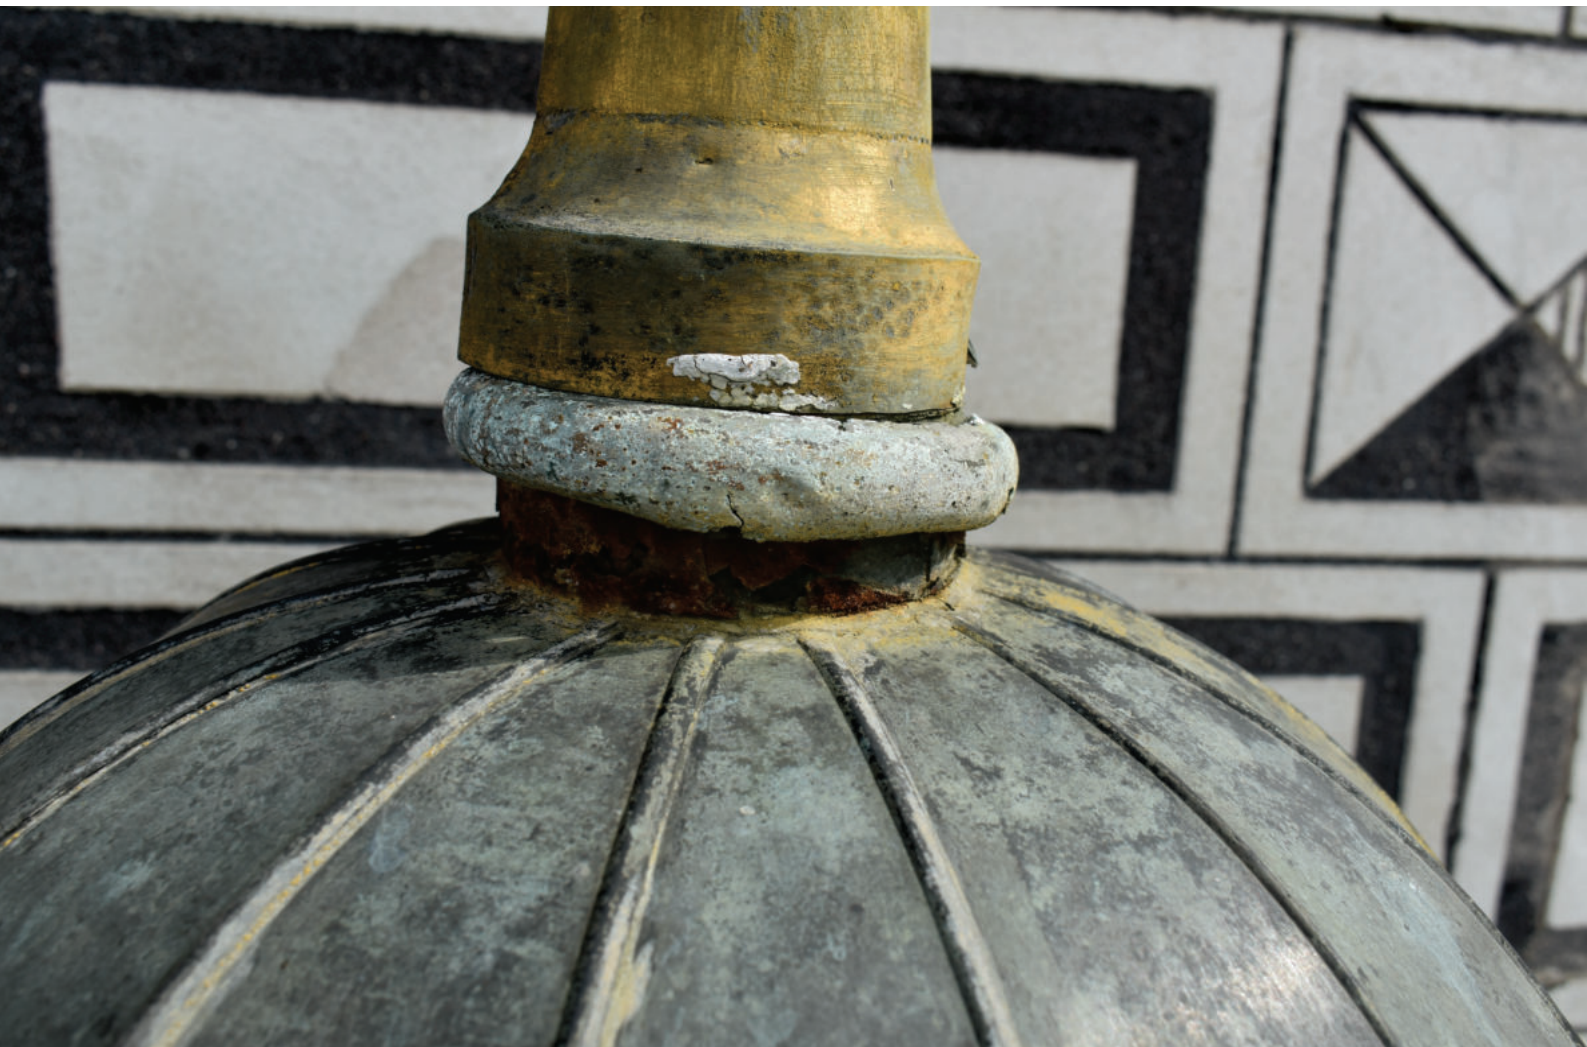
DPN_6611 – 6. 5. 2021 10:04

Detail doplňujícího klempířského prvku fasády. Silně destrukční koroze na prstenci může vzniknout při nevhodné kombinaci (především kovových) materiálů, které navzájem mohou vytvořit elektrický člunek a ten způsobí elektrolytické reakce, které vznikají za vlhka a které korodují i měděný plech hloubkově. Povrch špičky věžičky byl vyzlacen a později byl upraven žlutou barvou.

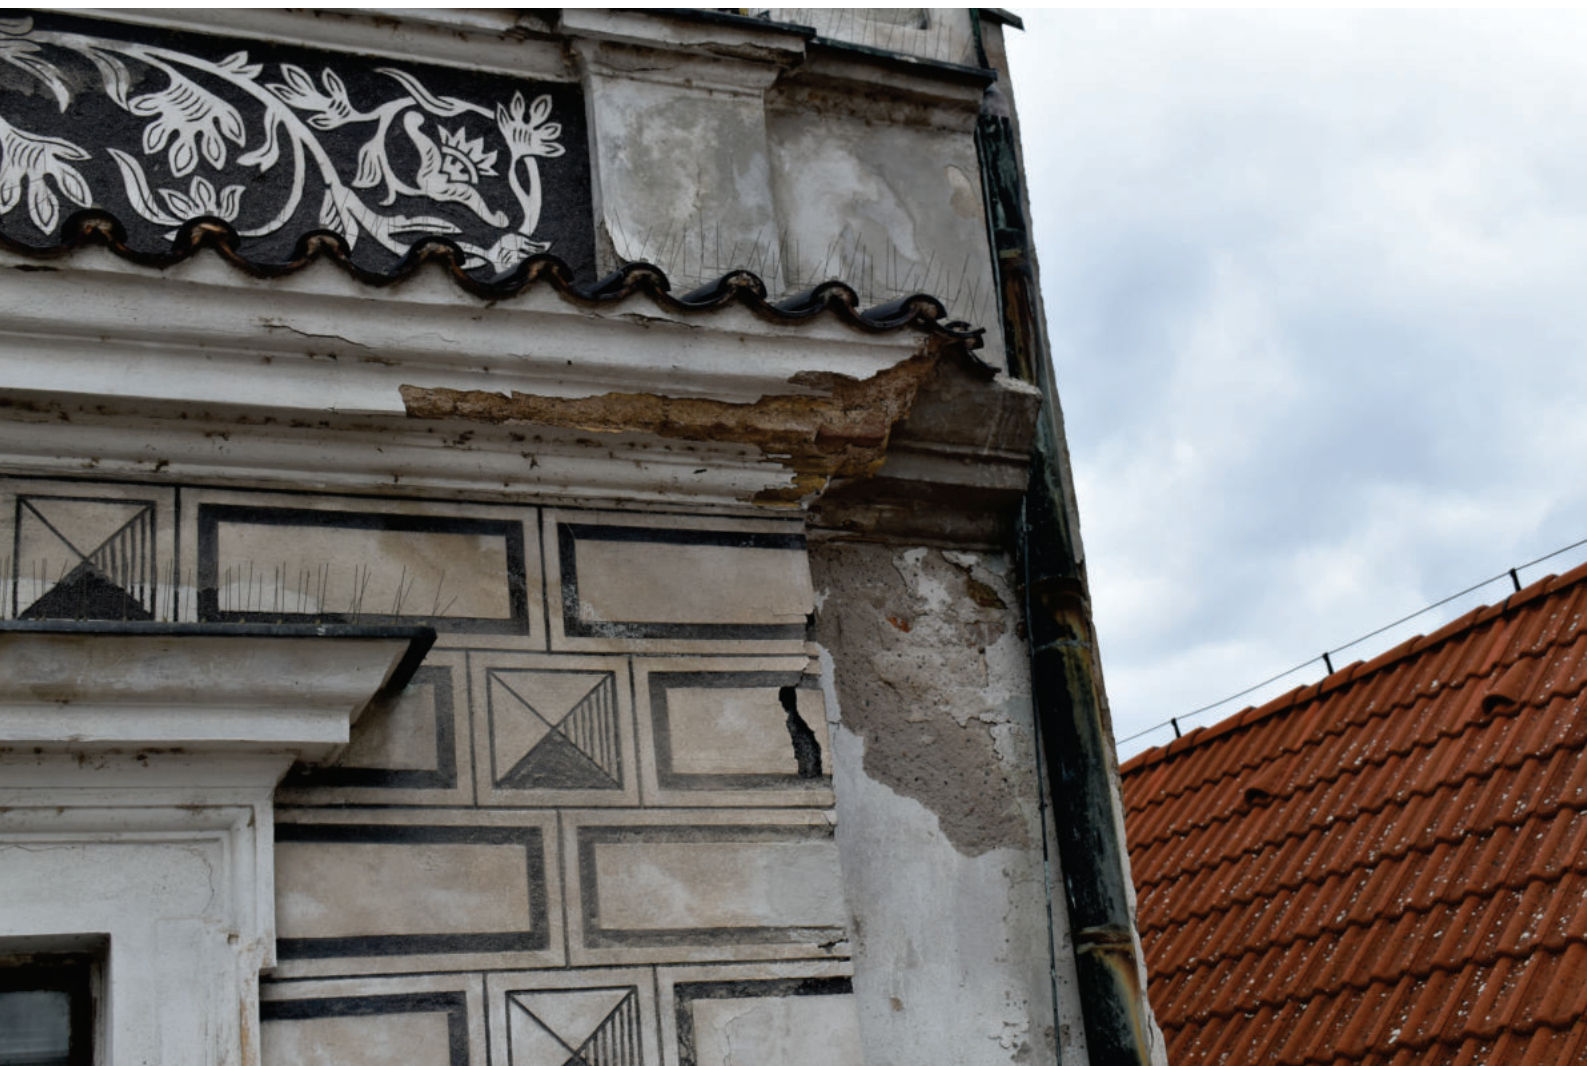
DPN_6639 – 6. 5. 2021 10:38

Poškození sgrafita v místě okapových svodů. Destrukce je také částečně způsobena volbou nevhodných doplňujících materiálů použitých při opravách v minulosti.

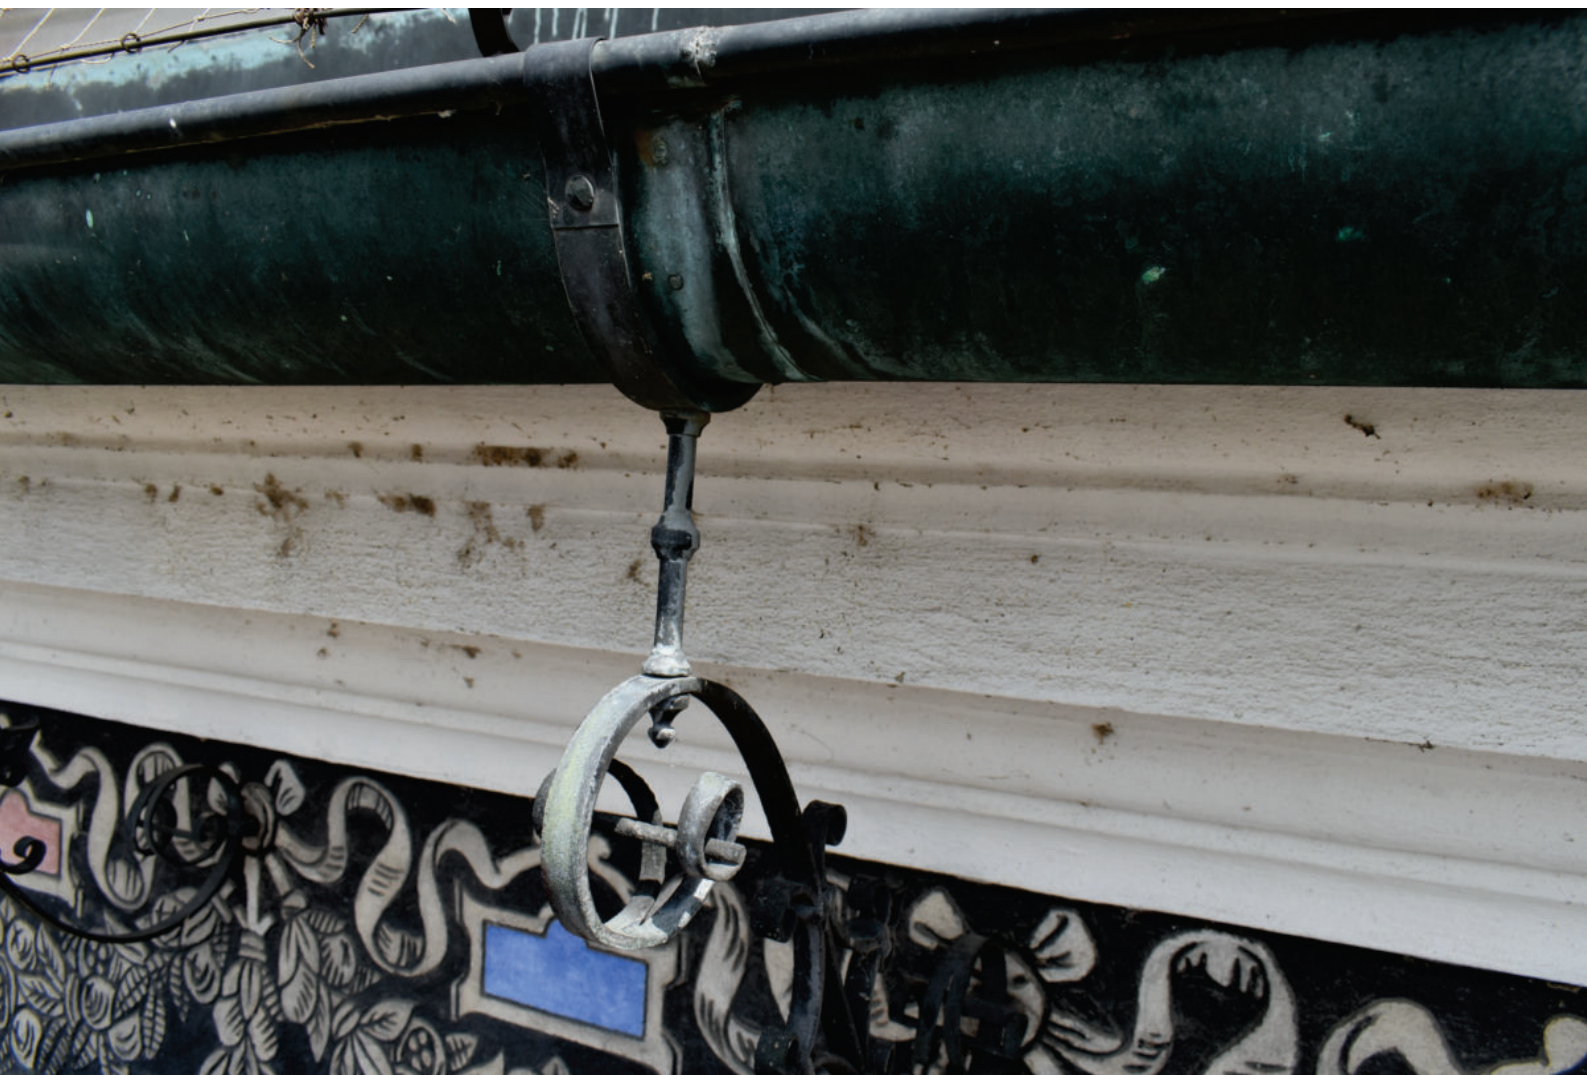
DPN_6780 – 6. 5. 2021 10:40

Detail návaznosti kovářských prvků - konzolí a klempířských prvků - okapů a sgrafito s prvky fresky. Profilovaná tažená část korunní římsy je povrchově upravena nevhodným bílým nátěrem, který potlačuje prostorové vnímání těchto prvků. Původní i později opravovaná barevnost byla v barvě štuky. Kovářské i klempířské prvky vypadají v dobrém stavu, kovářské jsou pouze znečištěny měděnkou.
