## GEOTECHNICKÝ PRŮZKUM VOZOVKY, CHODNÍKŮ A KONTEJNEROVÉHO STÁNÍ

**Akce:**      **Rekonstrukce ulice Na Magistrále Kolín**

Praha, červen 2022

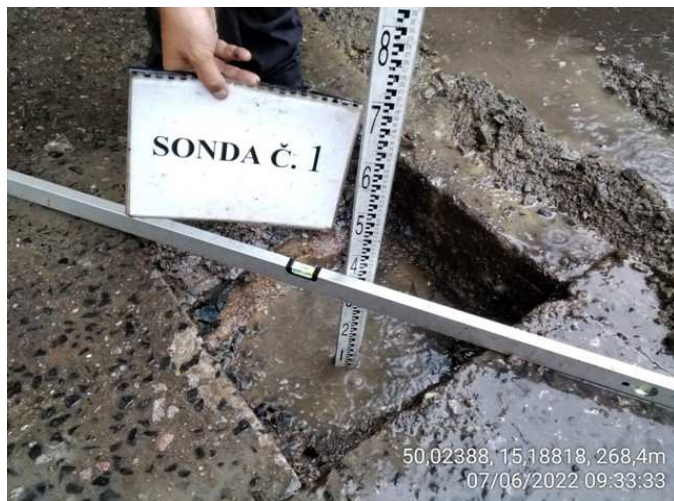
*Sonda S1 – celková hloubka*

Úsek č.	Staničení :	sonda S1
Konstrukce vozovky		tloušťka vrstvy (mm)
Betonový kryt (panel)		100
Vrstva betonu		110
Jemnozrnný písek		min 300
Celkem		510

Tloušťka vrchního betonového krytu (panelu) v kopaných sondách byla 100 mm. Podloží betonového krytu je tvořeno vrstvou betonu v rozmezí 110 mm až 160 mm.

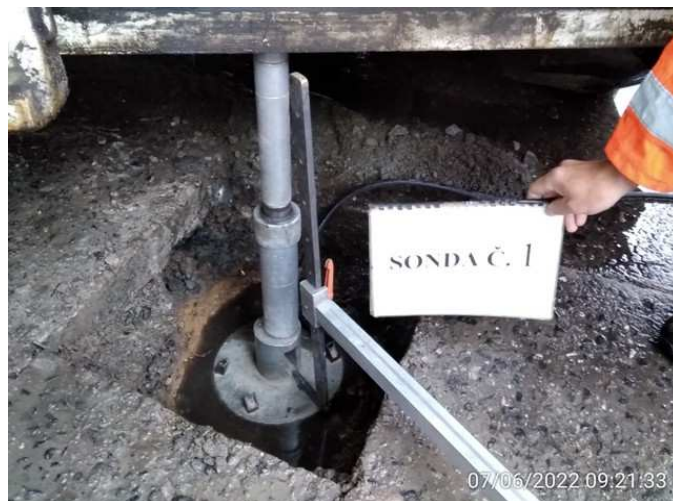
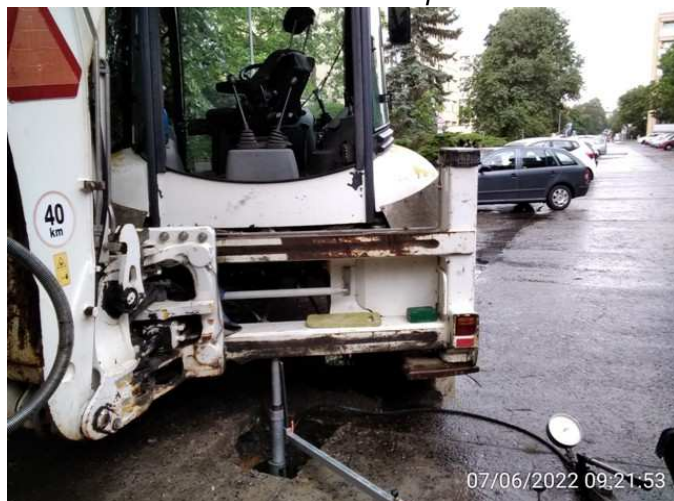
*Sonda S1 – měření únosnosti pláně*

Označení sondy	Měřená poloha	Naměřený výsledek $E_{\text{def},2}$ (MPa)	Požadavek dle ČSN 73 6133
sonda S1	Zemní pláň	28,6	Nevyhovuje podloží typu P III
sonda S2	Zemní pláň	21,9	Nevyhovuje podloží typu P III

Aktivní zóna komunikace je tvořena jemnozrnnými písky s nevyhovující únosností. Předpokládaná únosnost zemní pláně s ohledem na dopravní zatížení by měla být minimálně 45 MPa. Naměřené hodnoty E<sub>def2</sub> neodpovídají dle ČSN 73 6133 minimálnímu požadavku modulu přetvárnosti pro podloží typu P III.

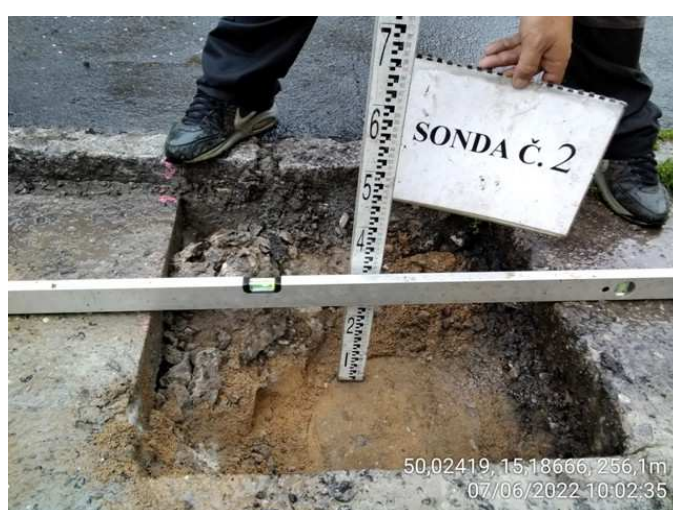
*Sonda S2 – celková hloubka*

Úsek č.	Staničení :	sonda S2
Konstrukce vozovky		tloušťka vrstvy (mm)
Betonová kryt (panel)		100
Vrstva betonu		160
Jemnozrnný písek		min 300
Celkem		560

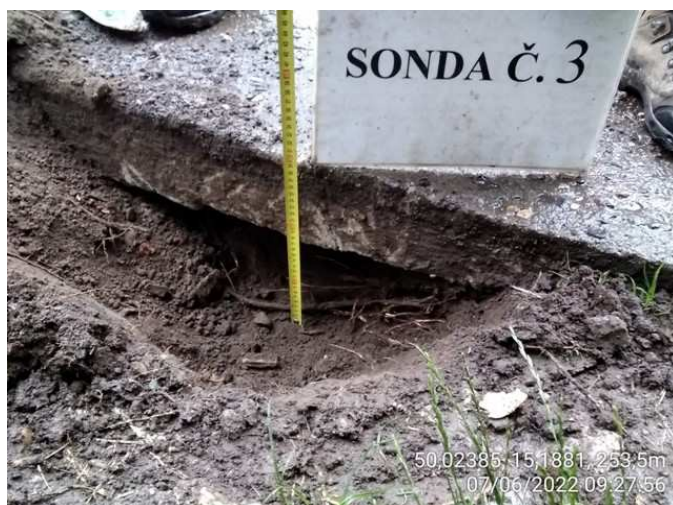
*Sonda S3 – celková hloubka*

Úsek č.	Staničení :	sonda S3
Konstrukce chodníku		tloušťka vrstvy (mm)
Betonový kryt (panel)		140
Navážka (hlinito-písčítá zemina, úlomky cihel)		100
Písčitý jíl		100
Celkem		340

parametr	sonda S3	poznámka
zatřídění zeminy	F4 CS	Písčitý jíl
aktuální vlhkost w [%]	14,3	
Předpokládané hodnoty Edef2 dle TP 170 tabulka 14 [MPa]	10 - 25	podloží PI = min. 45 MPa podloží P II = min. 60 MPa podloží P III = min. 90 MPa

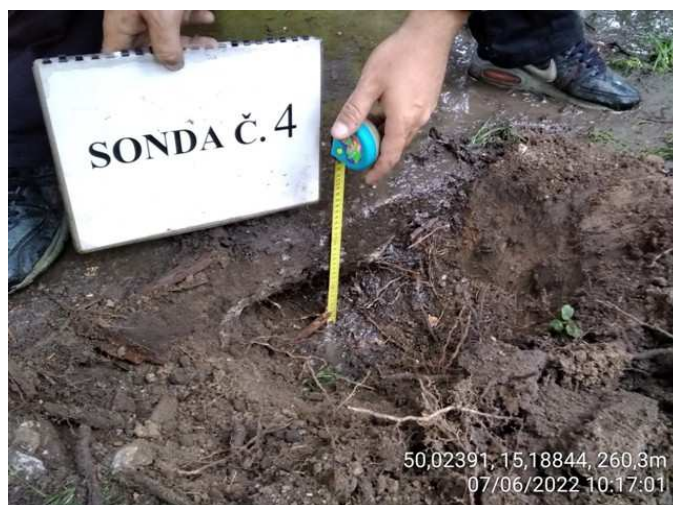
*Sonda S4 – celková hloubka*

Úsek č.	Staničení :	sonda S4
Konstrukce kontejnerového stání		tloušťka vrstvy (mm)
Betonový kryt (panel)		120
Písčitý jíl		Min 100
Celkem		220

Stmelená vrstva kontejnerového stání je tvořena betonovými deskami. V místě kopané sondy měla deska tloušťku 120 mm. Pod betonovou deskou nebyla zachycena žádná konstrukční vrstva. V podloží desky se nachází materiál, který byl zatříděn jako písčitý jíł F4.

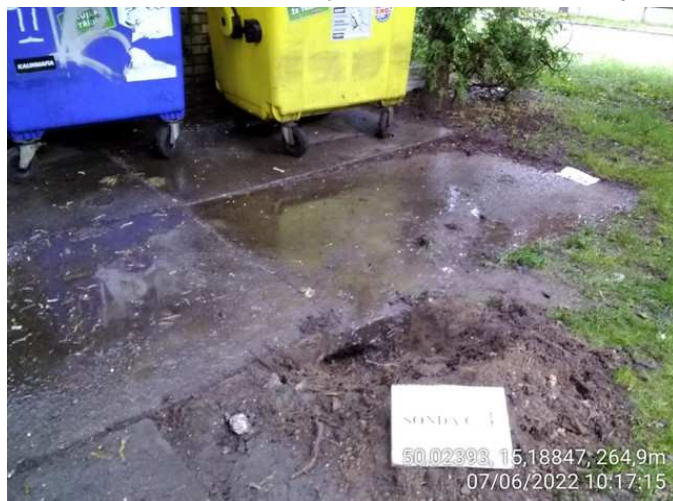
*Sonda S4 – materiál v podloží betonové desky*

parametr	sonda S4	poznámka
zatřídění zeminy	F4 CS	Písčitý jíl
aktuální vlhkost w [%]	14,8	
Předpokládané hodnoty Edef2 dle TP 170 tabulka 14 [MPa]	10 - 25	podloží PI = min. 45 MPa podloží P II = min. 60 MPa podloží P III = min. 90 MPa

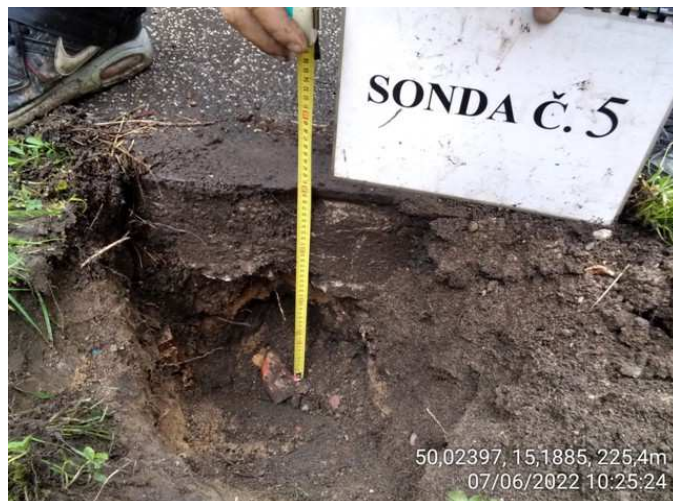
*Sonda S5 – celková hloubka*

Úsek č.	Staničení :	sonda S5
Konstrukce chodníku		tloušťka vrstvy (mm)
Asfaltový kryt		30
Vrstva betonu		140
Štěrkopísek		130
Navážka (hlína s úlomky cihel)		min 100
Celkem		400

Stmelené vrstvy chodníku jsou tvořeny betonovými deskami. Na chodníku před domem čp. 772 (sonda č.5) byla na betonové desce zjištěna vrstva asfaltu v tloušťce 30 mm.

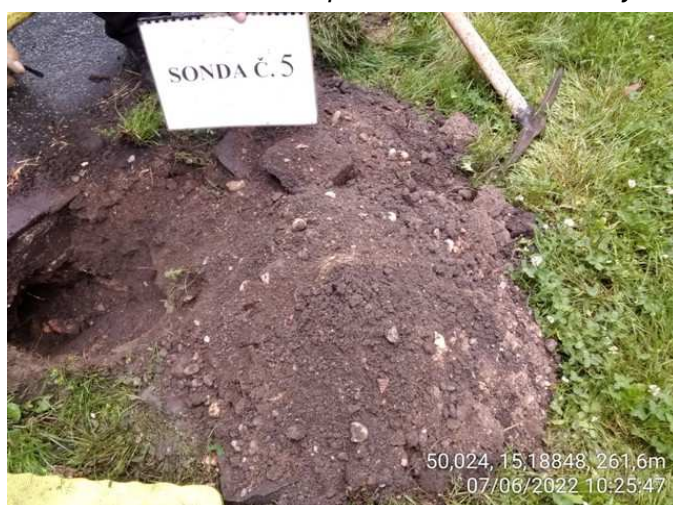
*Sonda S5 – materiál v podloží betonové desky*

parametr	sonda S5	poznámka
zatřídění zeminy	G3 G-F	Štěrk s příměsí jemnozrnné zeminy
aktuální vlhkost w [%]	17,3	
Předpokládané hodnoty E <sub>def2</sub> dle TP 170 tabulka 14 [MPa]	60	podloží P I = min. 45 MPa podloží P II = min. 60 MPa podloží P III = min. 90 MPa

Konstrukční vrstvy a materiály aktivní zóny jsou v obou sondách rozdílné (hlinito-písčitá navážka resp. štěrkopísek).

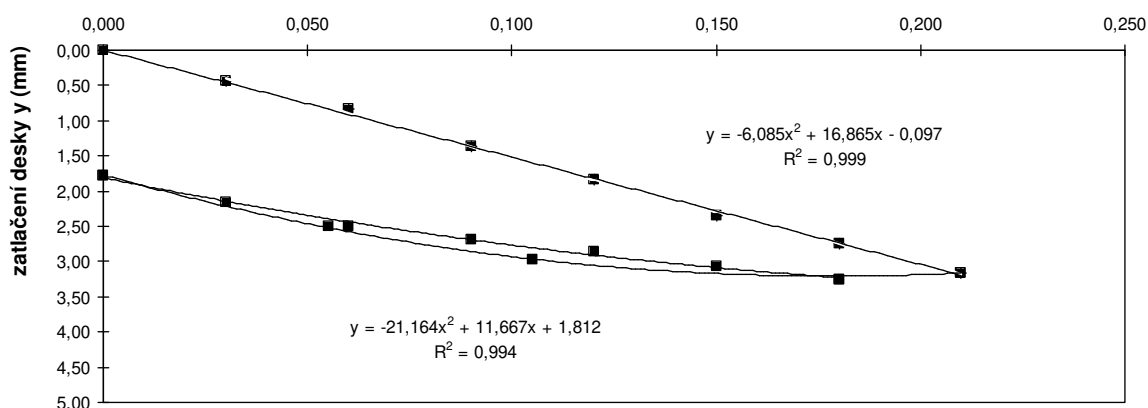
**E<sub>def,2</sub> = 28,6 (MPa)**

**E<sub>def,2</sub> / E<sub>def,1</sub> = 1,98**

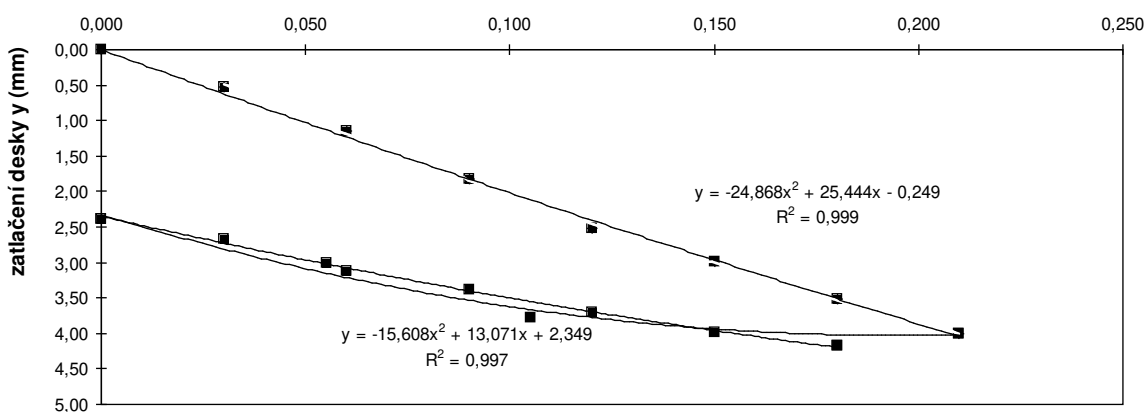
zjišťovaná veličina		zatěžovací cyklus	
označení	rozměr	první	druhý
r	mm	150	150
p <sub>max</sub>	MPa	0,210	0,180
a <sub>1</sub>	mm.MPa <sup>-1</sup>	25,444	13,071
a <sub>2</sub>	mm.MPa <sup>-2</sup>	-24,868	-15,608
E <sub>def</sub>	MPa	11,1	21,9
E <sub>def,2</sub> /E <sub>def,1</sub>	-	1,97
