# OPRAVA STŘEŠNÍHO PLÁŠTĚ ZŠ KMOCHOVA, KOLÍN

**PROJEKTOVÁ DOKUMENTACE -  
TECHNOLOGICKÝ POSTUP OPRAV**

**D. 1. 1. 1 - 01 TECHNICKÁ ZPRÁVA  
ARCHITEKTONICKÉ A STAVEBNĚ TECHNICKÉ ŘEŠENÍ**

03/2020

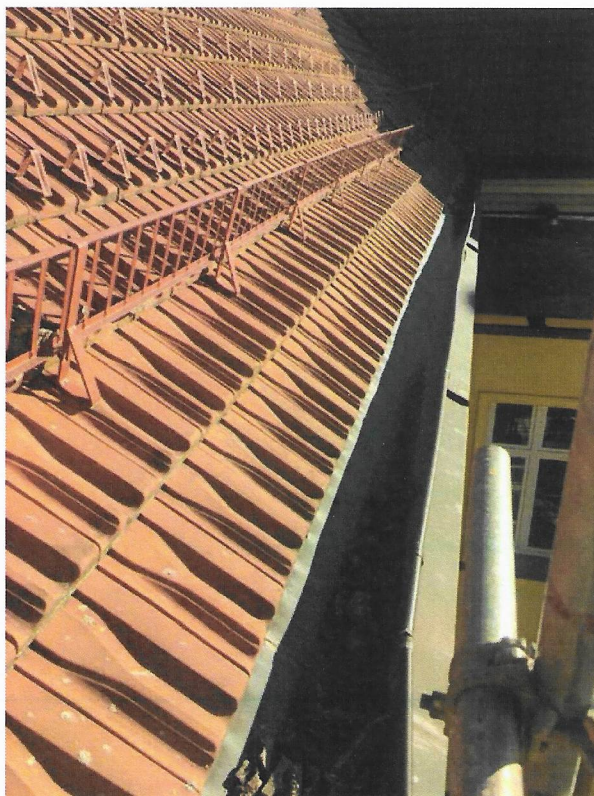
Po rozkrytí pásu střešních tašek bude provedeno zhodnocení stávajících nástřešních žlabů. Předpoklad je nástřešní žlab z měděného plechu, r.š. 660 mm + podkladní plech. Montáž je s největší pravděpodobností provedena na plném prkenném bednění. Předpokládáme, že podkladní prkna budou degradovaná. Proto navrhujeme demontáž nadstřešního žlabu vč. podkladního bednění a háků. Po zhodnocení stavu krokví a doplnění nového bednění bude zhotoven nový nadstřešní žlab r.š. 660 mm vč, podkladního plechu, nadstřešních háků a všech dalších prvků. Po montáži kontralatí bude aplikován větrací pás okapní a větrací mřížka. Následně budou montovány střešní tašky. V místech střechy, kde jsou nadstřešní žlaby, budou instalovány sněhové rozražeče v množství 1,4 ks/m<sup>2</sup> dle sněhové oblasti a sněhový zachytávač v jedné řadě. Zachytávače budou použity původní, rozražeče také + budou doplněny o nové do celkového počtu. Více v grafické části – viz detail č. D.1.1.1- 08

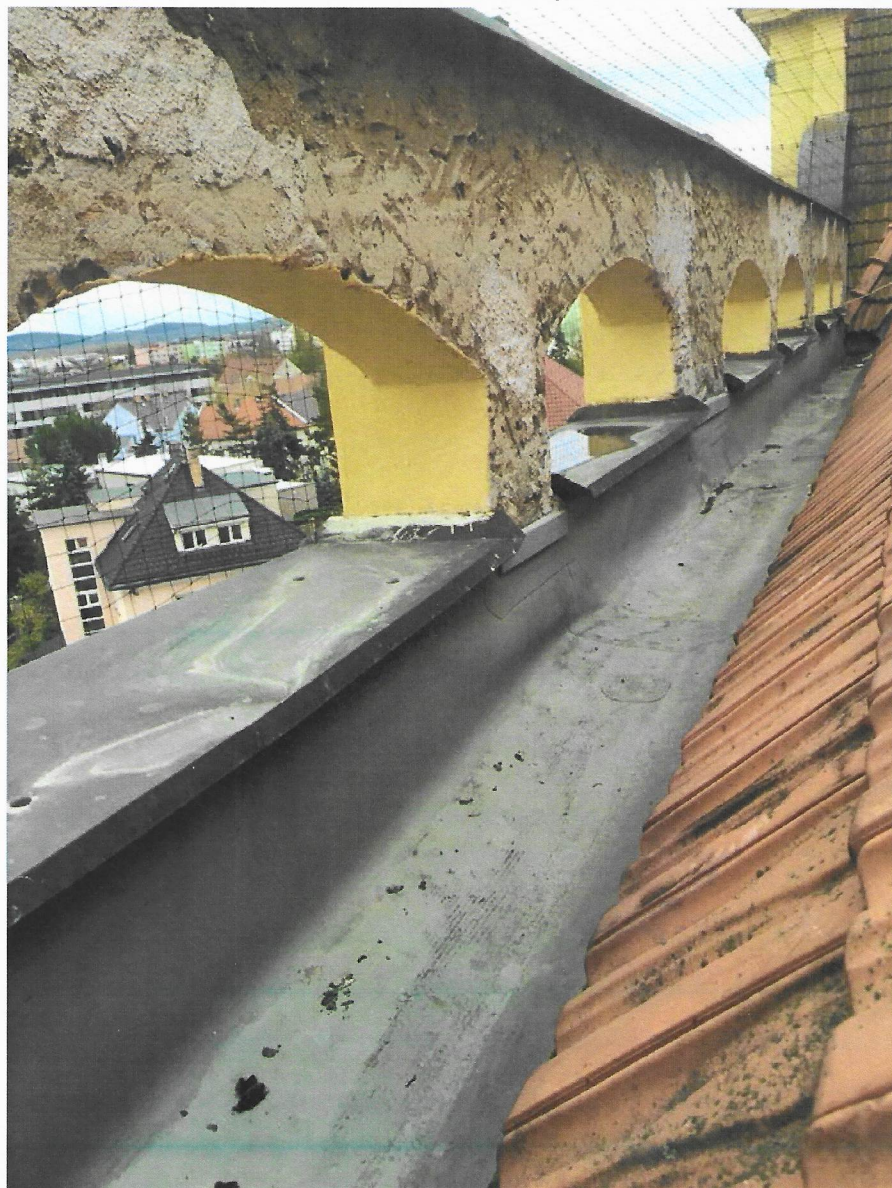
## **PROVEDENÍ ZALOŽENÍ V OBLASTI ZAATIKOVÝCH ŽLABŮ:**

žlabů. Předpoklad je zaatikový žlab z PVC střešní fólie. Montáž je s největší pravděpodobností provedena na plném prkenném bednění s vytažením a přikotvením v vnitřní stěně atiky. Po stavebně technickém průzkumu předpokládáme, že před novým založením střešní krytiny dojde k celoplošné výpravě zaatikového žlabu celoplošným natavením střešní

PVC fólie tl. 1,5 mm. Po aplikaci kontralatí a latí bude v okapové části instalován okapní větrací pás. Na první lať pak bude instalována větrací plastová mřížka s hřebenem HPI. Tímto způsobem bude založena střešní krytina v celé délce zaatikových žlabů.
