HLAVNÍ PROJEKTANT	ZODP. PROJEKTANT	VYPRACOVAL	  <p> ZAHRADY PRO RADOST s.r.o. Bolehoštská Lhota 3, 51731 Bolehošť IČO: 288 16498, Tel.: 604/547141 e-mail: info@zahrady-hladikova.cz www.zahrady-hladikova.cz </p>	
ING. LENKA HLADÍKOVÁ	ING. LENKA HLADÍKOVÁ	ING. LENKA HLADÍKOVÁ		
KRAJ: Královéhradecký			SOUBOR	
INVESTOR: Město Kolín, Karlovo náměstí 78, 280 12 Kolín I.				
AKCE: Rekonstrukce ulic Kremličkova a Radimského v Kolíně			DRUH PD	Průzkumy
			DATUM	prosinec 2023
			FORMÁT	
			MĚŘÍTKO	SOUPRAVA
			ČÍS. PŘÍLOHY	
ODDÍL: Dendrologický průzkum				
OBSAH:

Název: Rekonstrukce ulic Kremličkova a Radimského v Kolíně

Stavební objekt: Dendrologický průzkum

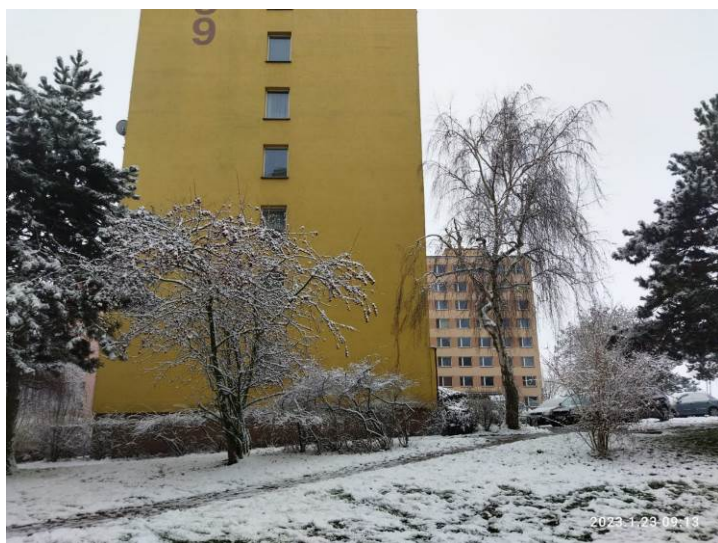
Bříza č.26

Z důvodů zdravotního stavu jsou navrženy ke kácení jen tři stromy. Jedná se o nakloněnou břízu s dutinou č.26, dále o břízu č. 39, která má jeden terminál zcela suchý a obrostlý březovíkem a o borovici černou č. 41, která má netypické větvení s dvěma terminály.

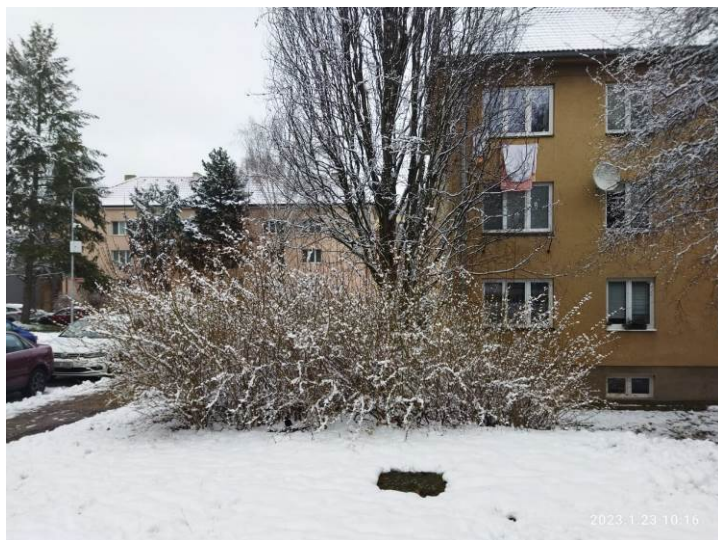
Strom č. 68 a skupina K24

K23	<i>Juniperus media</i>	Jalovec prostřední	SK	2	14	4	2	1			Kolín	st.3559/1
K24	<i>Forzythia intermedia</i>	Zlatice prostřední	SK	2	44	4	1	1	ASN STAVBA POVOLENÍ		Kolín	st. 3559/3
