STAVEBNĚ-TECHNICKÝ PRŮZKUM STROPŮ A KROVU
domu č.p. 22, Karlova 2 v Kolíně

prosinec 2016

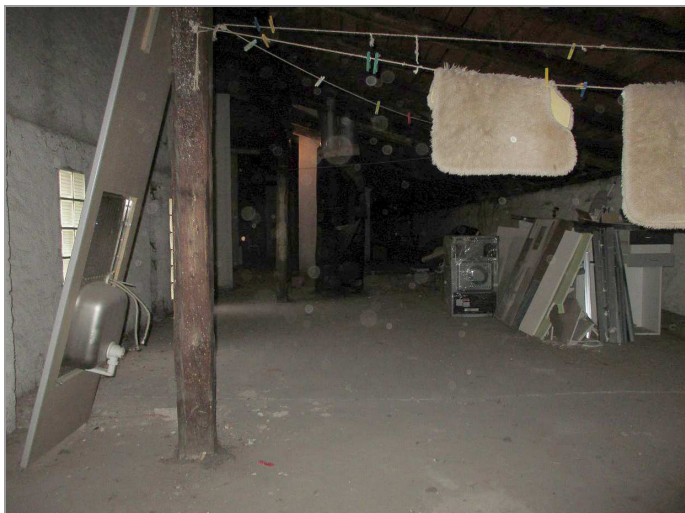
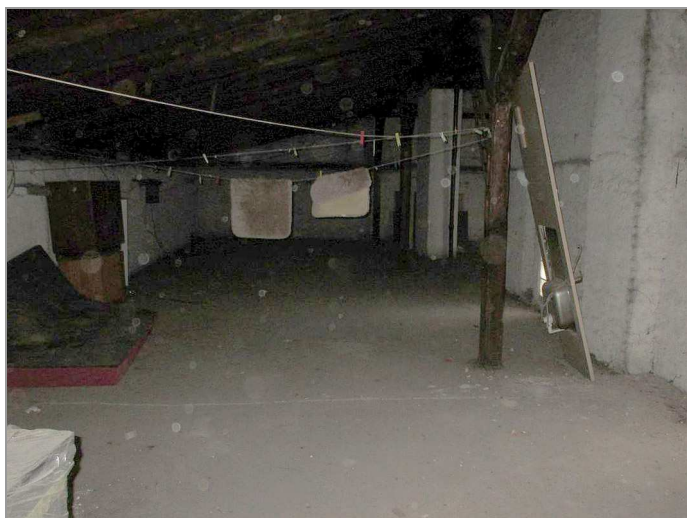
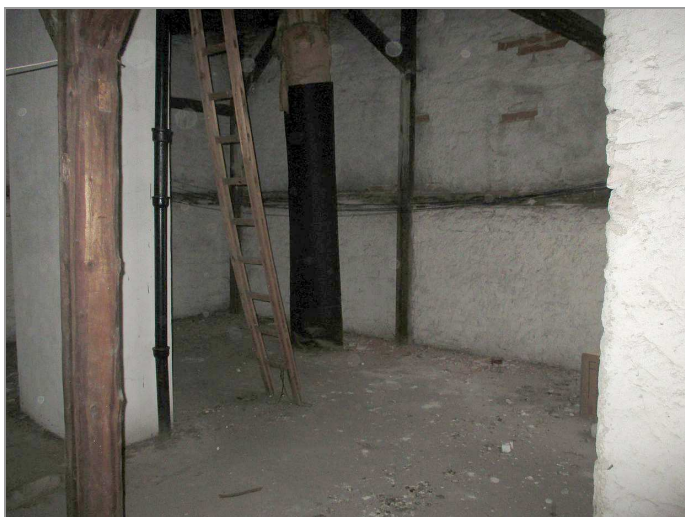
Krov budovy je klasický, dřevěný, se středními sloupky (foto 1-3), pozednicemi a šikmými krokviemi s prkenným podbitím (foto 5, 6), nesoucím plechovou střešní krytinu (foto 4).

foto 1: Pohled do severní části půdního prostoru

foto 2: Pohled do jižní části půdního prostoru

foto 3: Jihozápadní část půdního prostoru

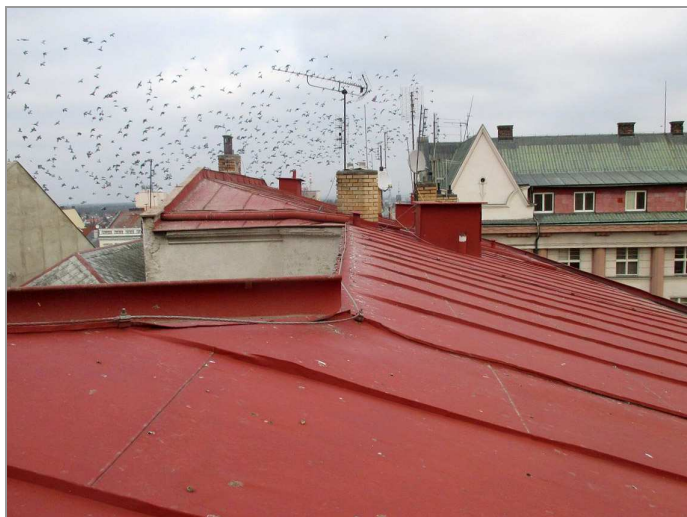
foto 4: Pohled na střechu směrem k severu

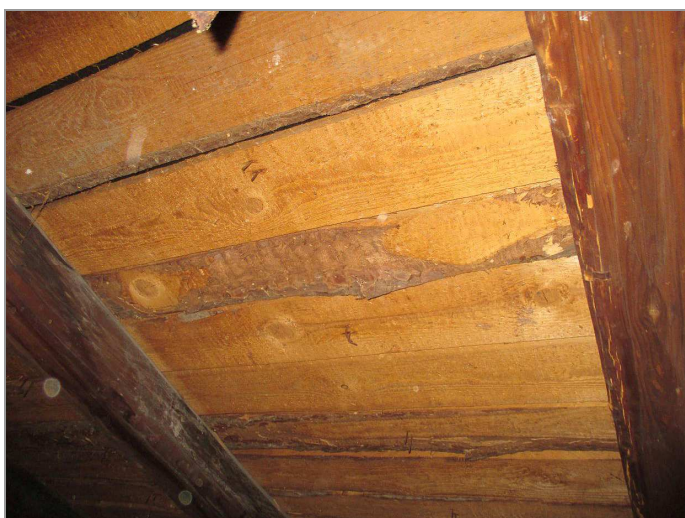
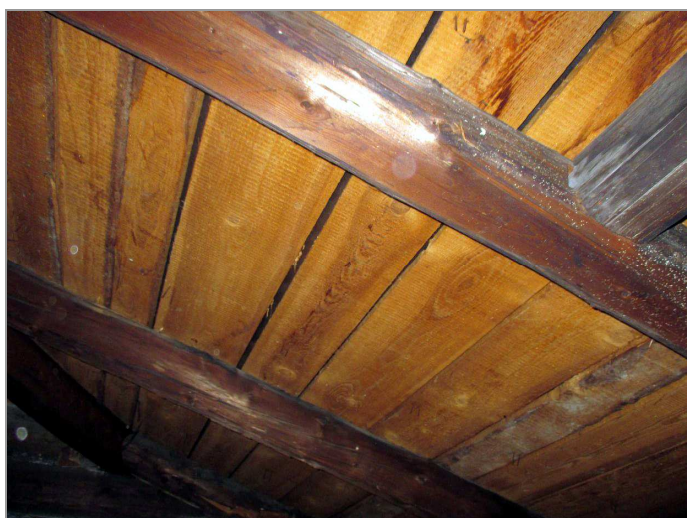
Vizuálně se celkový technický stav krovu jeví jako **dobře zachovalý**, dřevo jednotlivých konstrukčních prvků krovu je **pevné a suché**, místy s "mapami" od lokálního zatékání. V dobrém technickém stavu je i prkenné podbití plechové střešní krytiny.

foto 5, 6: Prkenné podbití plechové střešní krytiny

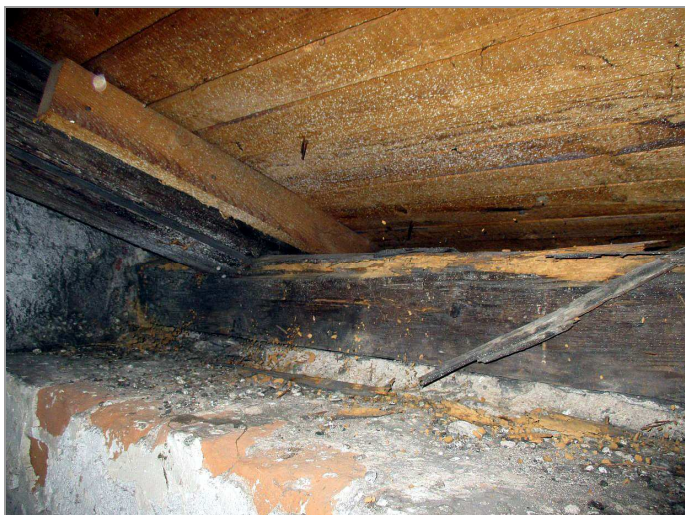
foto č. (místo poruchy)	popis, rozsah a závažnost poruchy (míra oslabení prvku)	doporučený způsob sanace
foto 7	pozednice poškozená hmyzem v délce ~1,0 - 1,5 m (~40%)	osekání na zdravé dřevo; konzervace
foto 8	krokev poškozená hmyzem v délce ~1,0 m (~30%)	osekání na zdravé dřevo + zesílení příložkami, event. úplná výměna konce krokve; konzervace
foto 9	pozednice vážně poškozená hmyzem v délce až ~4,0 m (~50%)	nejefektivnější patrně výměna celé poškozené části
foto 10	pozednice povrchově poškozená hmyzem v délce až ~4,0 m (~15%)	osekání na zdravé dřevo; konzervace
foto 11	pozednice povrchově poškozená hmyzem v délce až ~4,0 m (~15%)	osekání na zdravé dřevo; konzervace
foto 12	krokev poškozená hmyzem v délce ~1,0 - 1,5 m (~20%)	osekání na zdravé dřevo + zesílení příložkami, event. úplná výměna konce krokve; konzervace
foto 13	pozednice povrchově poškozená hmyzem v délce až ~4,0 m (~15%)	osekání na zdravé dřevo; konzervace

foto 7, 8: Pozednice resp. krokev v oblasti SZ nároží poškozené dřevokazným hmyzem

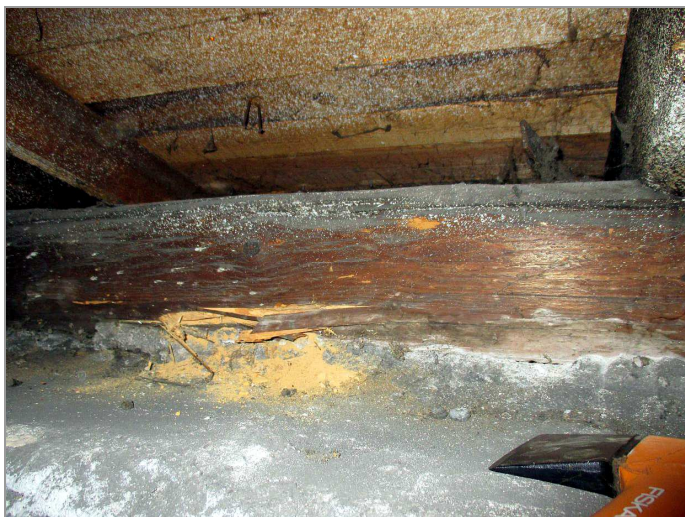
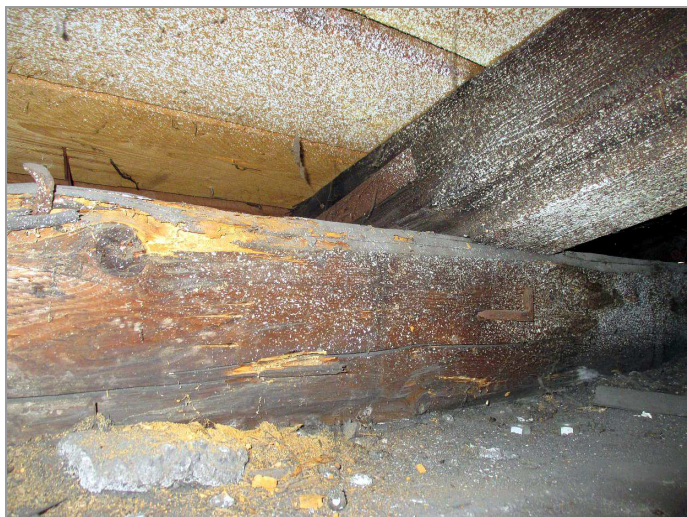
foto 9, 10: Pozednice v oblasti SV nároží poškozené dřevokazným hmyzem

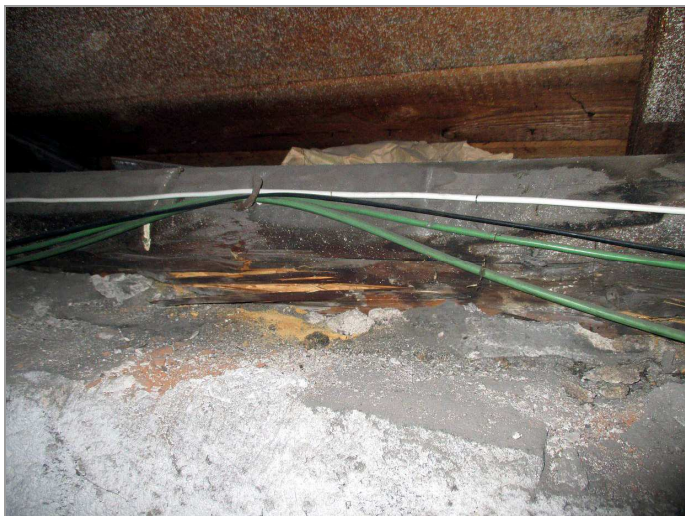
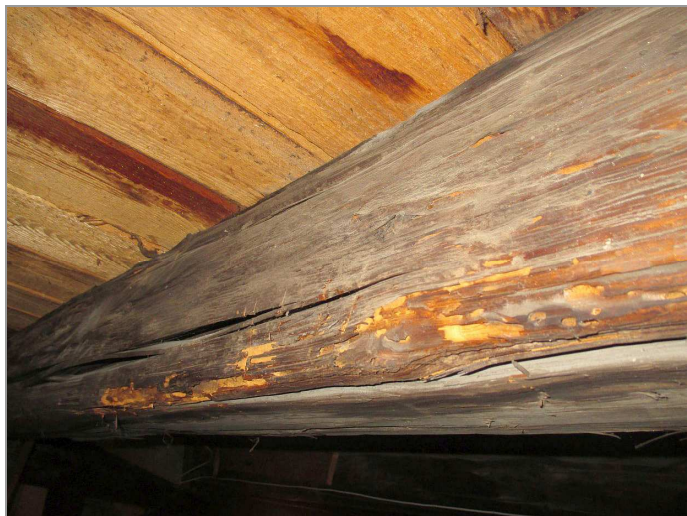
foto 11, 12: Pozednice resp. krokev v oblasti střední části uliční obvodové stěny poškozené dřevokazným hmyzem

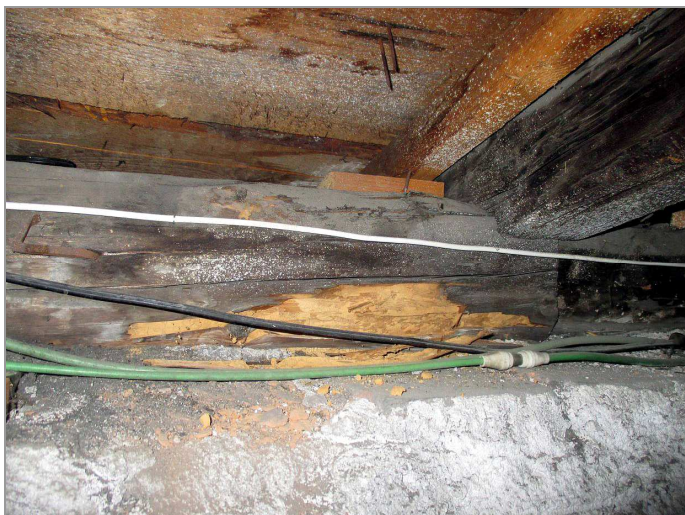
foto 13, 14: Pozednice resp. krokev v oblasti střední části uliční obvodové stěny poškozené dřevokazným hmyzem

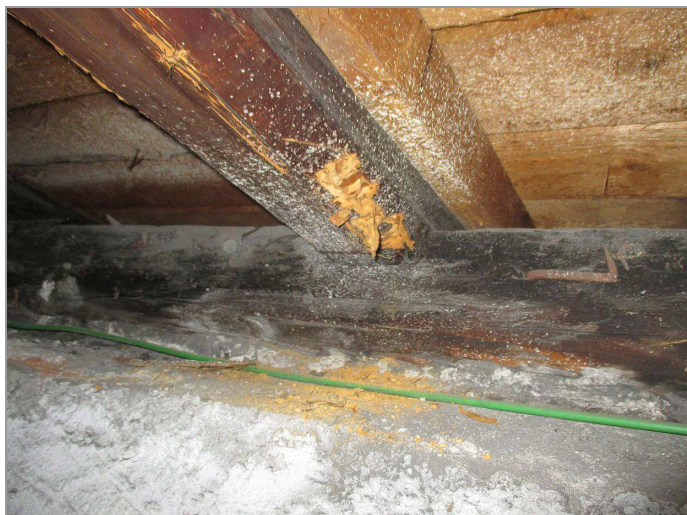
foto 14	krokev poškozená hmyzem v délce ~1,5 m (~20%)	osekání na zdravé dřevo + zesílení příložkami, event. úplná výměna konce krokve; konzervace
foto 15	konec obou pozednic poškozený hmyzem v délce ~1,0 - 1,5 m (~20%)	osekání na zdravé dřevo, příp. výměna celé poškozené části styku pozednic

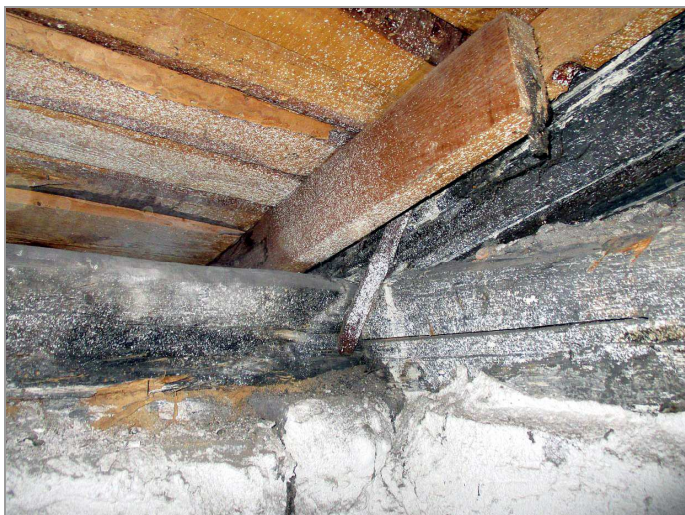
foto 15: Hmyzem poškozená pozednice v oblasti JV nároží

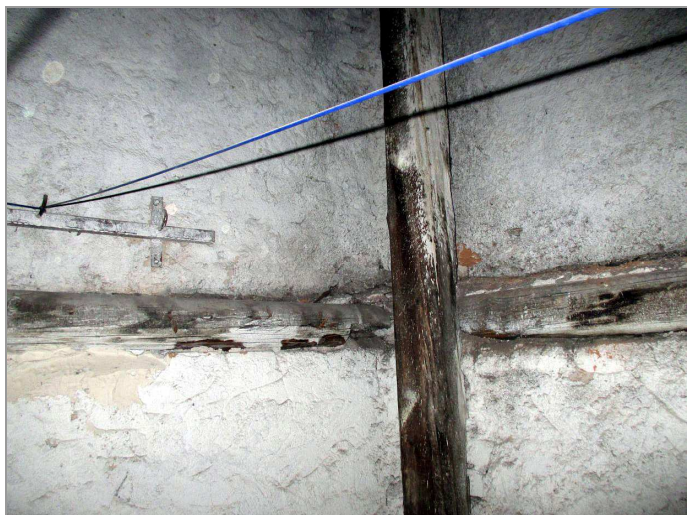
foto 16: Pohled do JZ nároží půdy

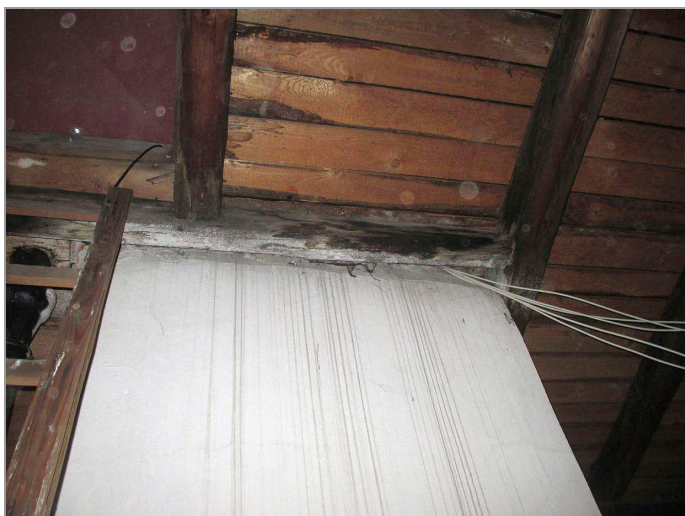
foto 17: Detail krovu u komína v JZ části půdy

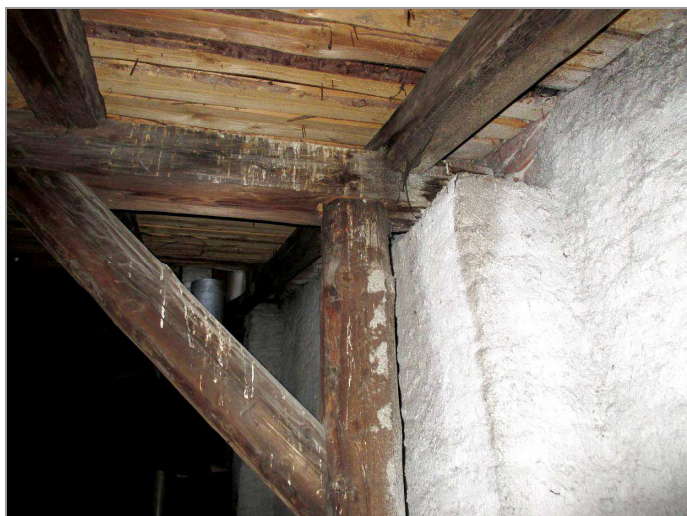
foto 18: Detail krovu v oblasti SZ části půdy

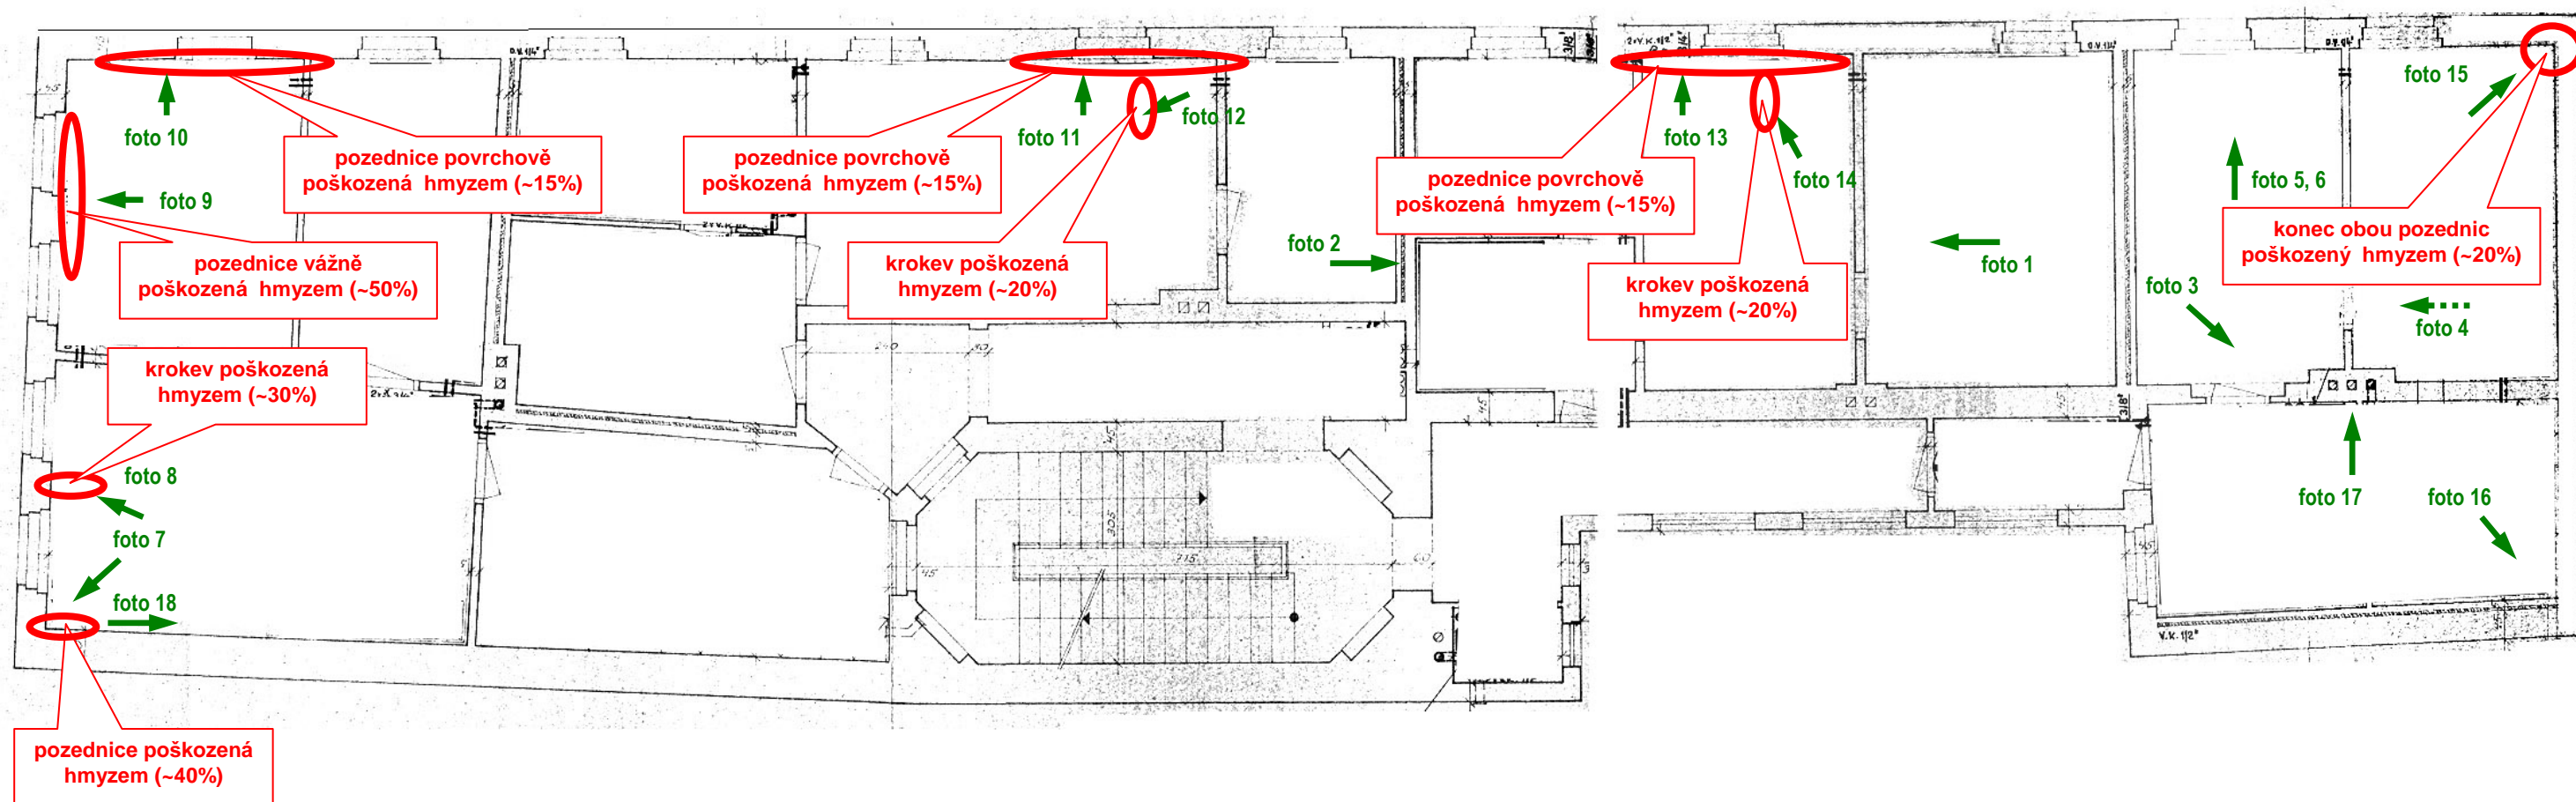
Příloha 1: PŮDORYS TYPICKÉHO PODLAŽÍ (1:100)

s vyznačením realizovaných **zjištěných poruch**, **míry poškození** a **míst fotodokumentace** v prostoru půdy
