**Věc: Zpráva o technickém stavu kanalizačních přípojek a dešťového svodu z objektu
VEŘEJNÉHO WC Zámecká ul. Kolín I**

Adresa objektu: Zámecká č. 82, 280 02 Kolín I

Na základě objednávky, byla dne 07.11.2023 provedená kamerová prohlídka a kontrola stavu kanalizačních přípojek a dešťového svodu z objektu VEŘEJNÉHO WC č.p. 82 Zámecká ul. Kolín I.
Obr.1

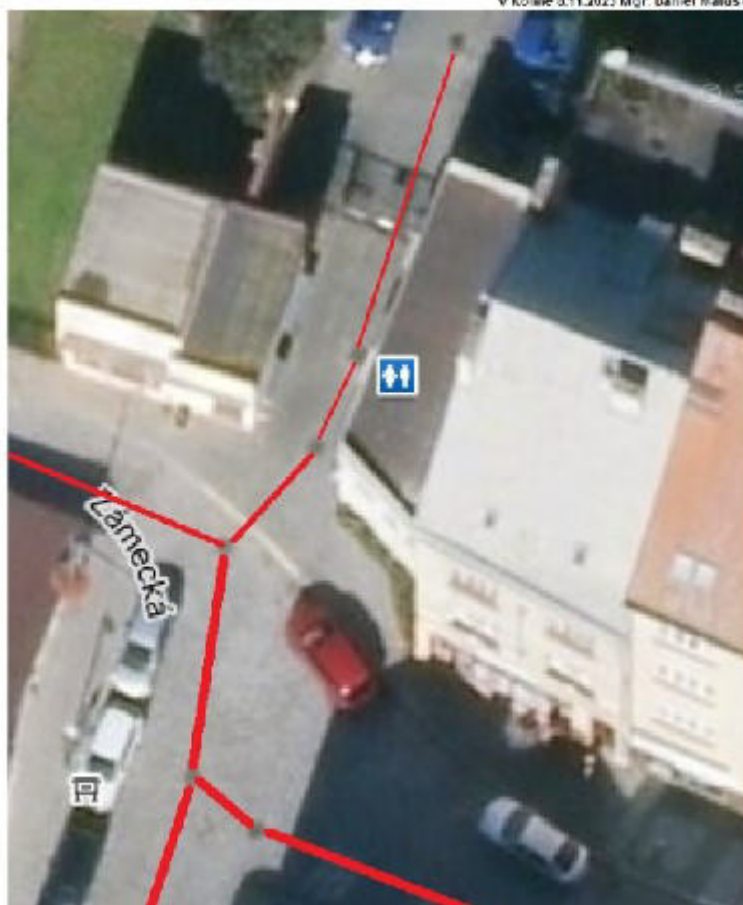
Umístění kanalizačního potrubí od VEŘEJNÉHO WC v ul. Zámecká Kolín I.
V Kolíně 8.11.2023 Mgr. Daniel Matuška

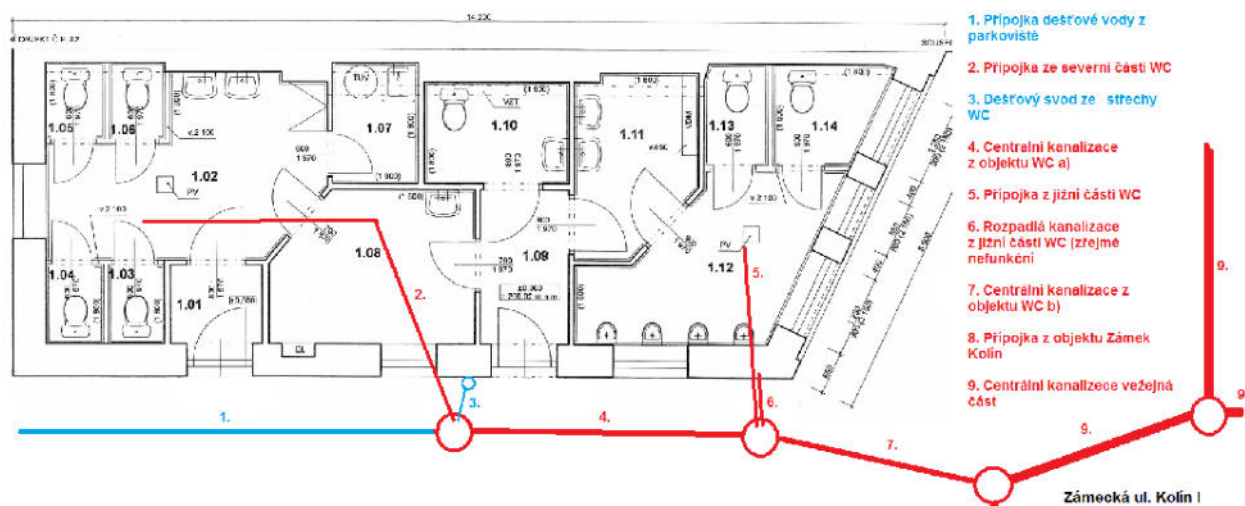
Obr.2

Jedná se o centrální, venkovní přípojku z PVC o průměru 300 mm s napojením přípojek kanalizačního rozvodu a dešťového svodu z objektu VEŘEJNÉHO WC. Na samostatné trase pro objekt VEŘEJNÉHO WC se nachází dvě kanalizační šachty, do kterých ústí kanalizační potrubí z objektu.

Zakreslení kanalizačního rozvodu Zámecká ul. Kolín I včetně kanalizačních přípojek pro objekt VEŘEJNÉHO WC Zámecká ul. Kolín I

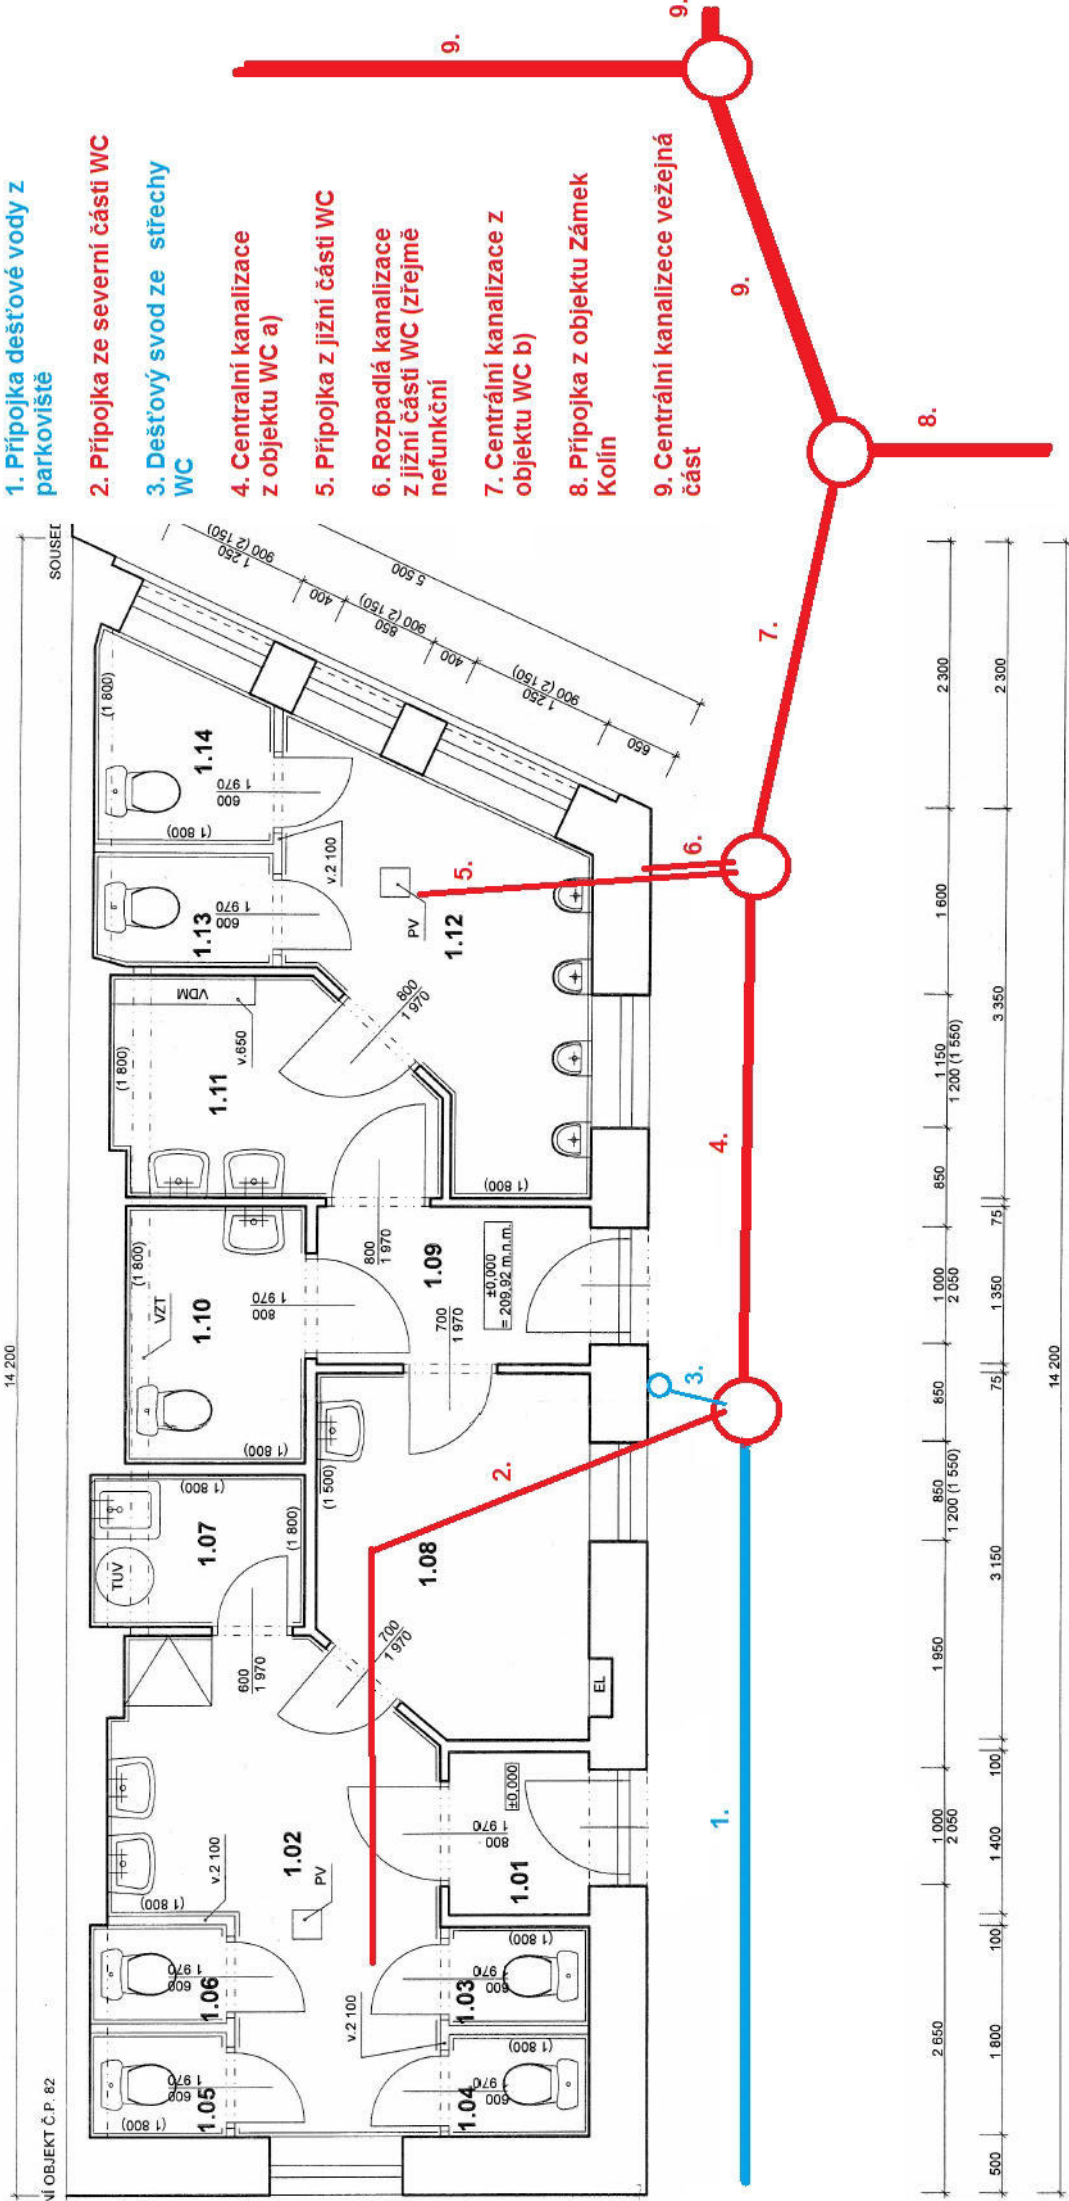
Jedná se o porouchanou (zřejmě již nepoužívanou) kanalizační přípojku z jižní části objektu VEŘEJNÉHO WC. Kamerová prohlídka ukazuje, že potrubí z PVC o průměru 200 mm je neprůchodné již po necelém metru od vyústění do kanalizační šachty. Při provádění vysokotlakého čištění ihned po vpuštění čistící trysky, vytékala z potrubí společně s větším množstvím zeminy i stavební suť a kameny. Výše uvedené indicie naznačují, že je toto potrubí zcela rozpadlé.

Dle provedené prohlídky přípojek mezi instalovanými kanalizačními šachtami, potvrzují, že se tyto kanalizační rozvody nachází v uspokojivém stavu a bez zjevných závad. Potrubí odtéká po celé části až do centrální veřejné kanalizace, umístěné ve středu ulice Zámecká.

Zakreslení kanalizačního rozvodu Zámecká ul. Kolín I včetně kanalizačních přípojek pro objekt VEŘEJNÉHO WC Zámecká ul. Kolín I

Dále doporučuji při zvýšených dešťových srážkách, provést kontrolu nefunkční a porušené kanalizace z jižní části objektu, zda neodplavuje dešťová voda zeminu, a pod objektem se díky této závadě netvoří prázdný prostor.

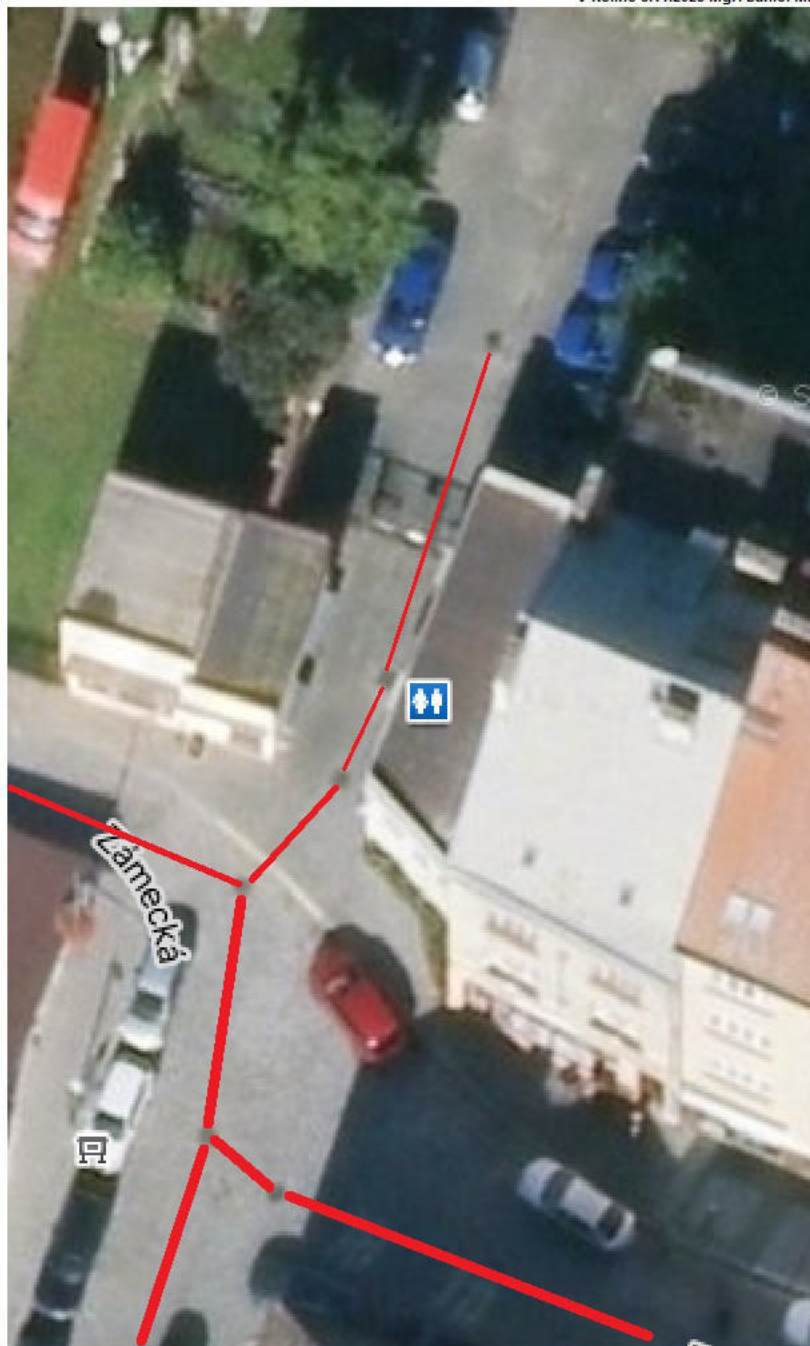
Umístění kanalizačního potrubí od VEŘEJNÉHO WC v ul. Zámecká Kolín I.
