ZPRÁVA Z DIAGNOSTICKÉHO PRŮZKUMU PORUCH VOZOVKY A GEOTECHNICKÉ POSOUZENÍ TĚLESA NÁSYPU

„MK ul. Antonína Dvořáka, Kolín“

Účel zprávy: Diagnostický průzkum vozovky a doporučení pro PD

Číslo zprávy: P124/2023

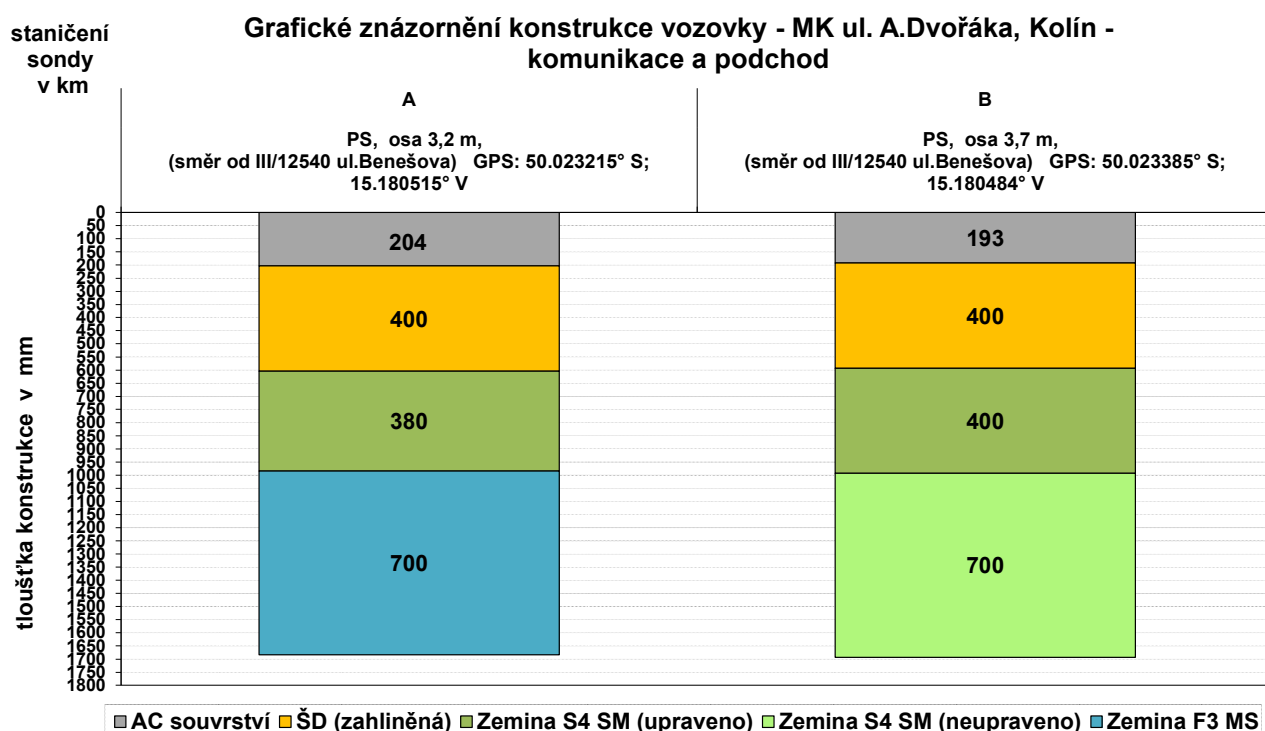
Složení konstrukce vozovky identifikované na sondách:

staničení km	vrstva 1	vrstva 2	vrstva 3	vrstva 4	vrstva 5	vrstva 6
A	PS osa 3,2 m (směr od III/12540 ul.Benešova) GPS: 50.023215° S 15.180515° V	46 mm ACO 0/11 mm 1/2 nespojeno	68 mm ACL 0/16 mm	90 mm ACP 0/22 mm	400 mm ŠD zahliněná 0/32 mm	380 mm Zemina podloží - upraveno písek hlinitý S4 SM	700 mm Zemina podloží - neupraveno - spraše písečná hlína F3 MS
B	PS osa 3,7 m (směr od III/12540 ul.Benešova) GPS: 50.023385° S 15.180484° V	50 mm ACO 0/11 mm 1/2 nespojeno	68 mm ACL 0/16 mm	75 mm ACP 0/22 mm	400 mm ŠD zahliněná 0/32 mm	400 mm Zemina podloží - upraveno písek hlinitý S4 SM	700 mm Zemina podloží - neupraveno písek hlinitý S4 SM

- Asfaltové souvrství bylo na sondách identifikováno ve shodném 3 vrstevném složení.
- Celková mocnost v trase byla zastižena v rozmezí 193 - 204 mm
- Obrusná vrstva je nespojena s ložní vrstvou.

- byla identifikována nestmelená vrstva, která vizuálně kvalitativně odpovídá dle dnešní ČSN EN 13285 a lze ji zařadit jako vrstvu směsi drceného kameniva ŠD B 0/32.
- tl. vrstvy byla zastižena na obou sondách shodně 400 mm
- vrstva je ve vyhovujícím stavu dostatečně ulehlá

- na hloubkových sondách byly zastiženy:
 - v AZ zemina S4 SM písek hlinitý, která při provedené orientační zkoušce dle TP 94 pomocí fenolftaleinu a zeminy AZ reagovaly na obou sondách na přítomnost vápna v nich a lze předpokládat, že byla při výstavbě provedena sanace zeminy AZ pojivem na místě s bází vápna.

- zeminy v AZ jsou ve smyslu ČSN 736133 dle Scheibleho kritéria nebezpečně namrzavé zeminy, které jsou vysoce senzitivní na obsah vody, kdy radikálně mění své geotechnické vlastnosti a parametry v závislosti na aktuální úrovni saturace vodou

- V podloží od nivelety ca -1,0 m do nivelety cca -1,7 m pak byly zastiženy odlišné zeminy
 - na sondě A umístěné mimo poruchu se jedná o zeminu F3 MS a na sondě B pak o zeminu S4 SM.

- identifikované parametry zeminy v AZ na sondě viz protokoly o zkouškách v příloze zprávy
- Při vrtání byla identifikována nedostatečná pevnost a ulehlost zemin AZ a podloží na obou sondách v tělese násypu do nivelety cca -1,7 m. Tato skutečnost rovněž může přispívat k vzniku porušení, byť není primárním příčinou.

Na základě identifikovaného složení konstrukce vozovky lze konstatovat, že skladba konstrukce vozovky je dostatečná a vyhovující požadavkům TP 170 MD ČR s ohledem na TDZ. Kvalita konstrukčních vrstev vozovky je rovněž dostatečná a není za žádných okolností příčinou vzniku poruch vozovky – plošné deformace.
