Věc: Zpráva o technickém stavu kanalizačního rozvodu z objektu GYMNÁZIUM Kolín Žižkova ul. č. 162 Kolín III .

Adresa objektu: Žižkova ul. č.p. 162, 280 02 Kolín III

Na základě objednávky, byla dne 07.11.2023 provedená kamerová prohlídka a kontrola stavu kanalizační přípojky z kuchyně objektu GYMNÁZIUM č.p. 162 Žižkova ul. Kolín III.
Obr.1

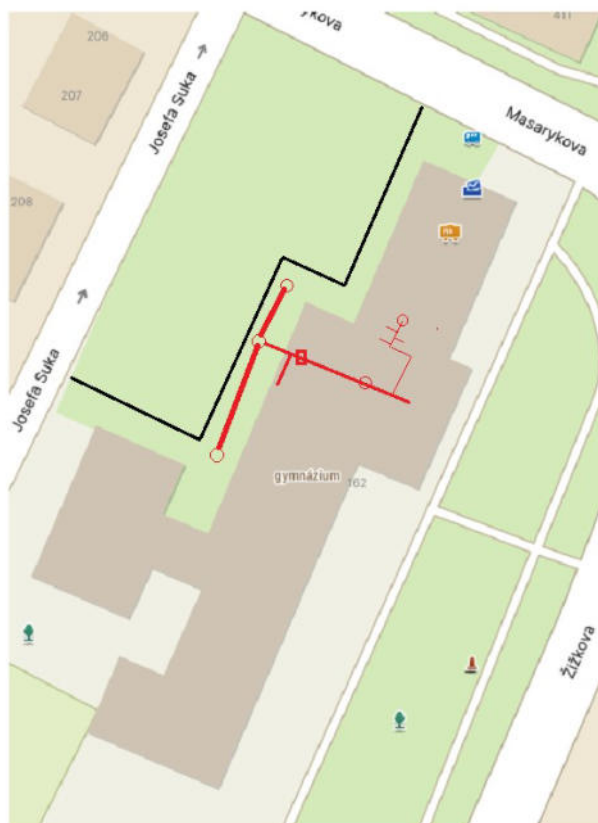
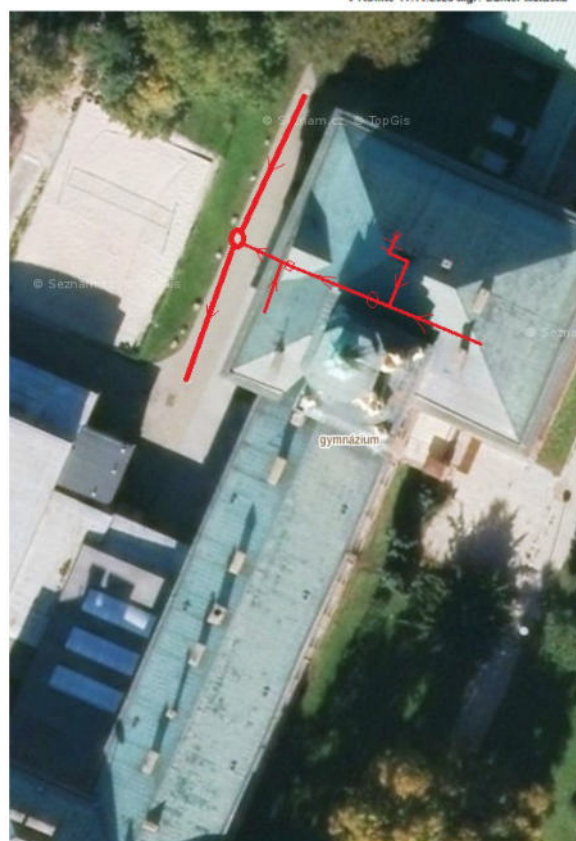
Situační zakres kontrolovaného kanalizačního rozvodu v objektu GYMNÁZIUM Žižkova č.p. 162 Kolín III Část potrubí z kuchyně přes jídelnu a kiosek ven z objektu do kanalizační šachty.

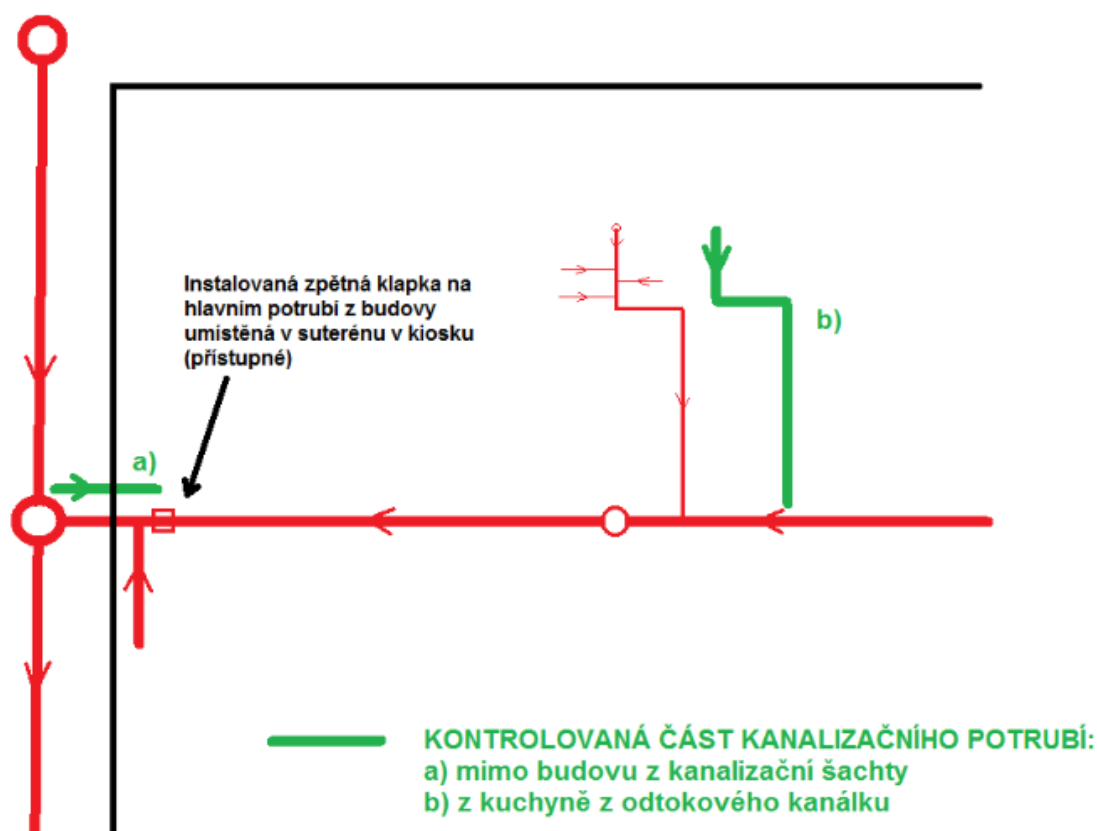
Obr.2

Vyznačení kontrolovaného úseku kanalizačního rozvodu z kuchyně objektu GYMNÁZIUM Kolín Žižkova ul. č.p. 162 Kolín III

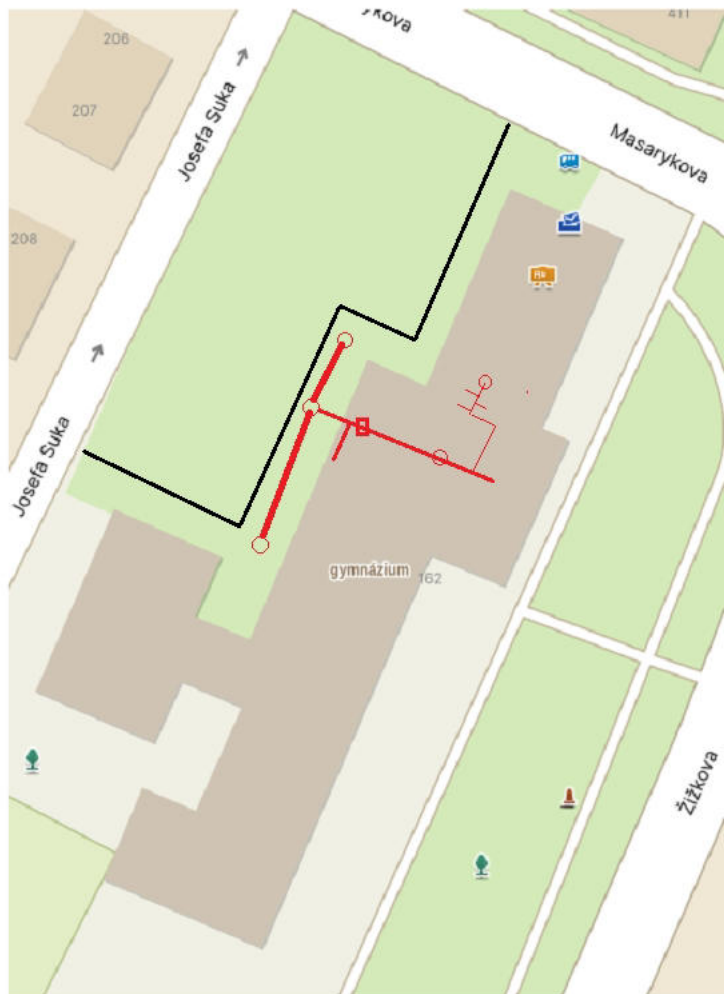
Situační zakres kontrolovaného kanalizačního rozvodu v objektu GYMNÁZIUM Žižkova č.p. 162 Kolín III Část potrubí z kuchyně přes jídelnu a kiosek ven z objektu do kanalizační šachty.
