ZÁKLADNÍ STAVEBNÍ PRŮZKUM

Stavebně technický průzkum
Zhodnocení stavu a návrh rozsahu
sanace obvodového pláště budovy
Za Školou 117 a 118, Štítary

DOKUMENTACE STAVEBNÍHO PRŮZKUMU

Technická zpráva

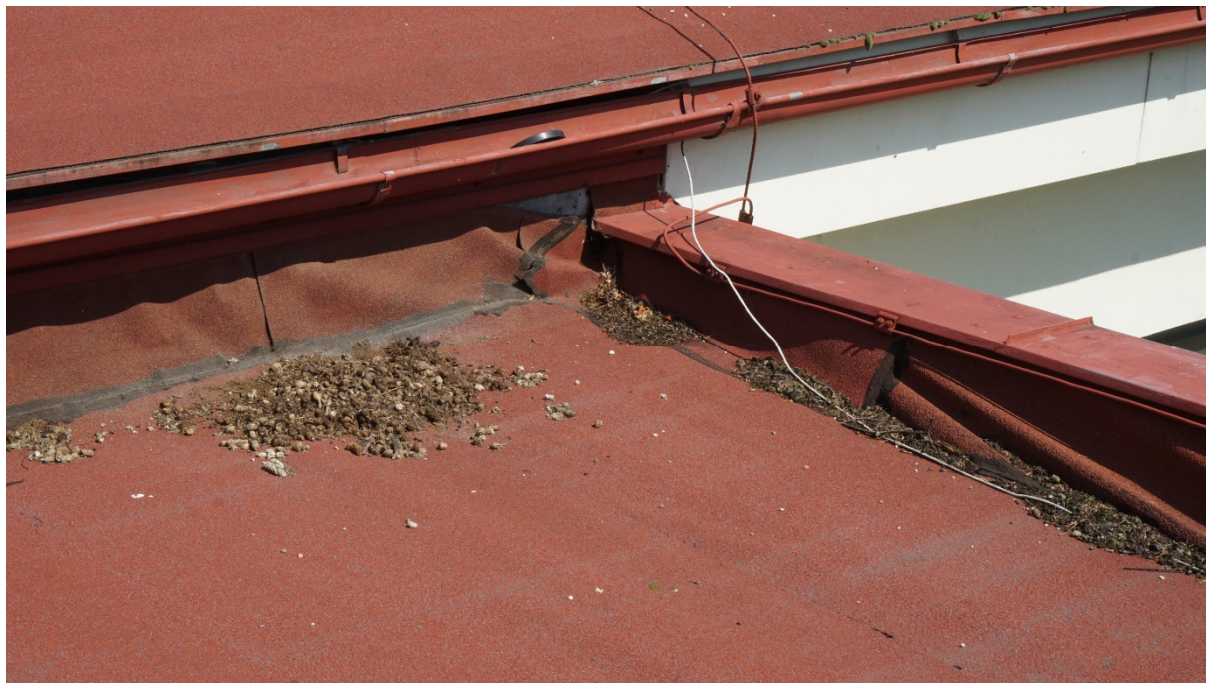
Střešní plášť je uvolněný s netěsnými spoji, odtržení od atik,... - foto č.1

foto č.1 - objekt B – poškození střešního pláště

Havarijní stav vyžadující celkovou výměnu střešního pláště.

- Navýšení počtu střešních vpustí
- Převedení svodů z okolních střech mimo řešenou plochou střechu
- Doplnění nouzových přepadů
- S ohledem na okolní vegetaci změna krytiny na PVC (hladký povrch, omezující zachytání nečistot)
- Na rekonstrukci aplikovat požadavky ČSN 73 0540 – 2 Tepelná ochrana budov – požadavky v doporučených hodnotách, kdy současný stav je hrubě tepelně nevyhovující

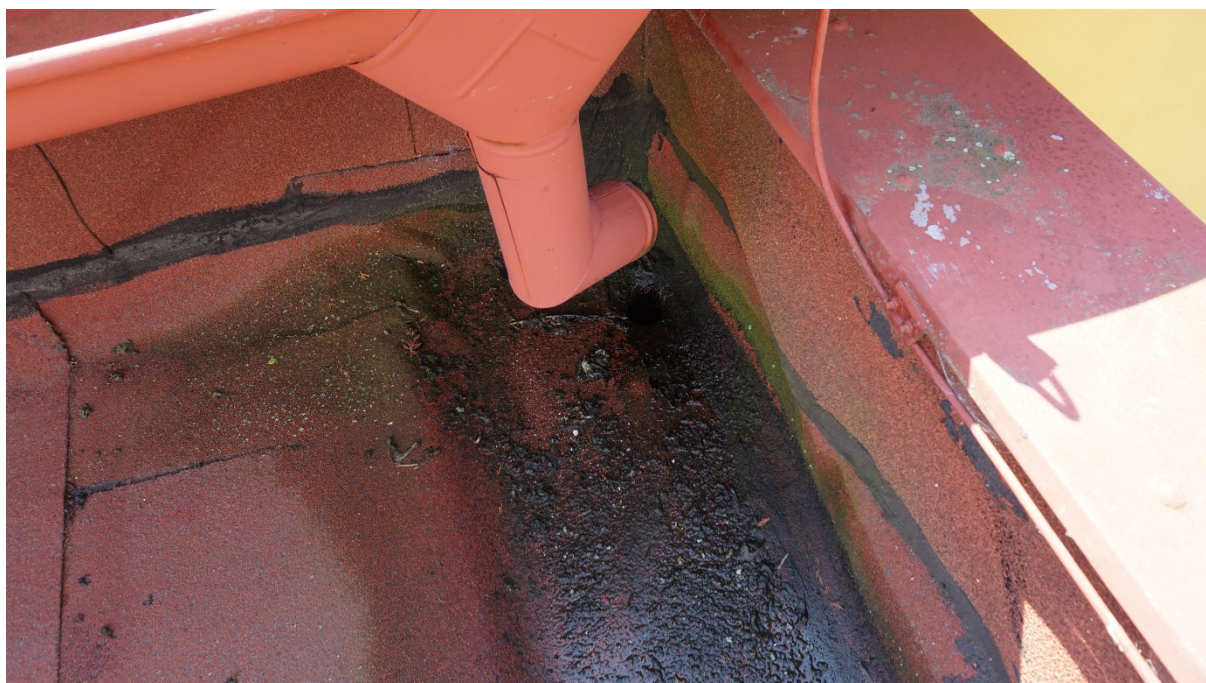
Řešení střešních vpustí je nevhodné, nízký počet, malá dimenze – foto č.2

foto č.2 – objekt B – detail nevhodného řešení střeni vpusti, která je současně zatížena svodem ze sousední části

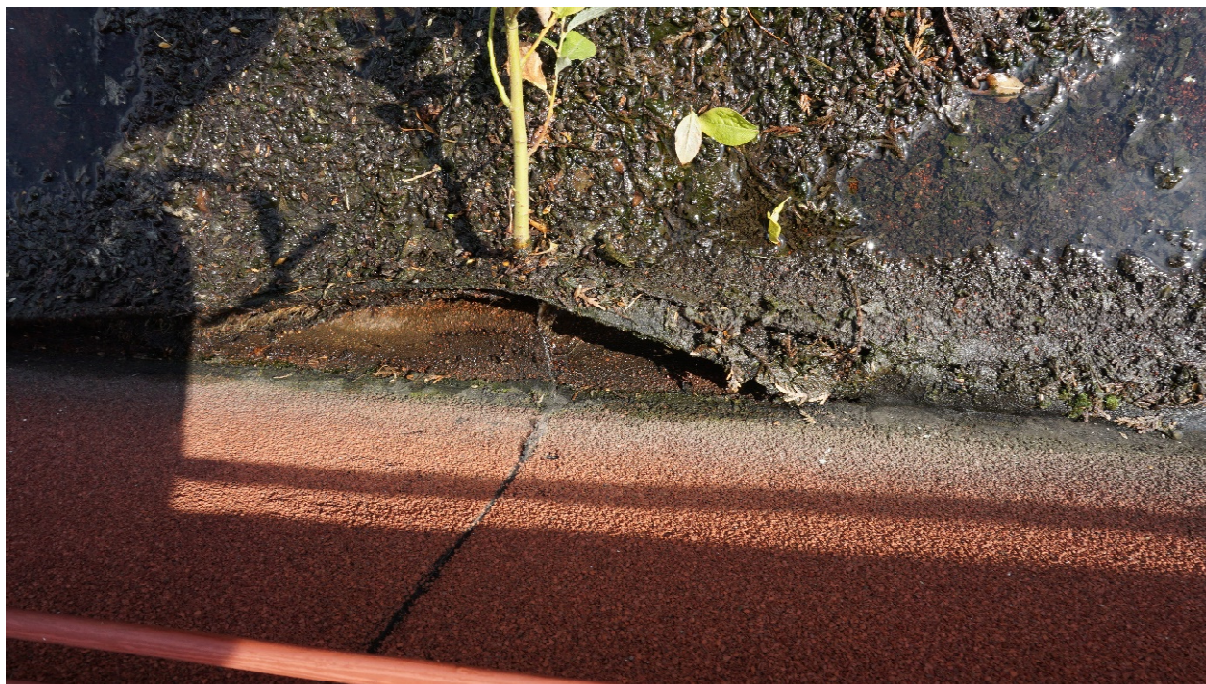
Poškození prorůstající vegetace. – foto č.3

foto č.3 – objekt B – prorůstající vegetace do spáry střešního pláště

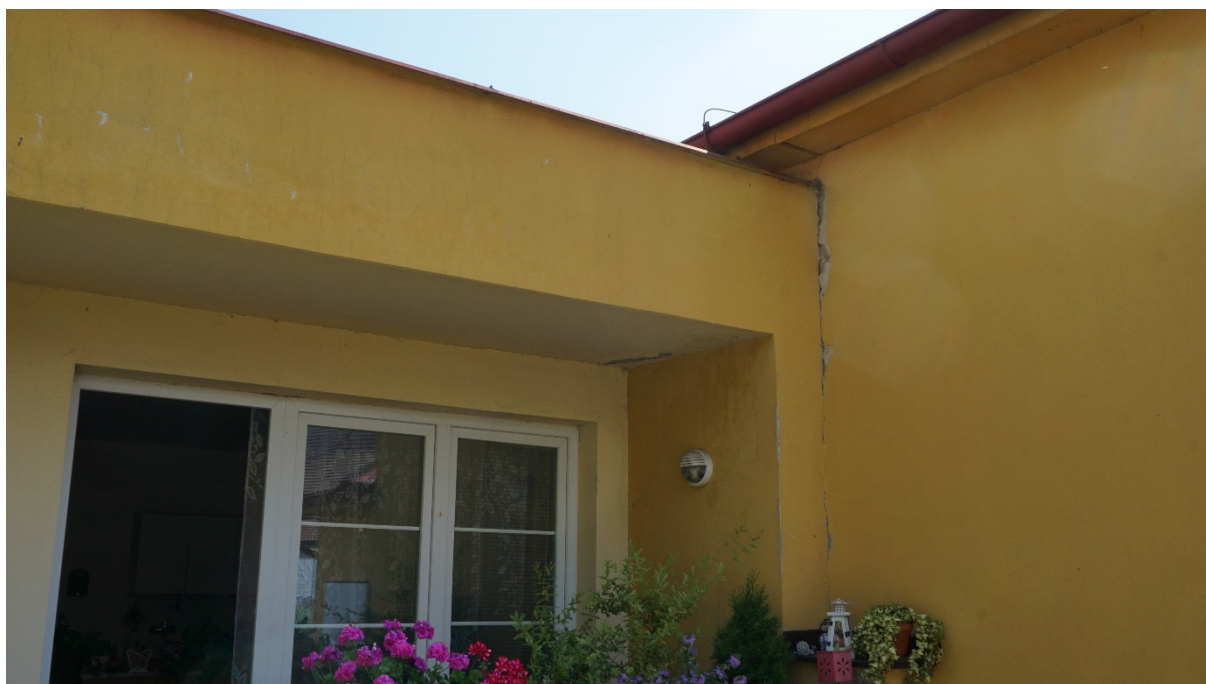
Konstrukce ze spodního líce vykazuje vážné poškození s významnými projevy dlouhodobého zatékání. – foto č.4

foto č.4 – objekt B – projev zatékání v místě vpusti

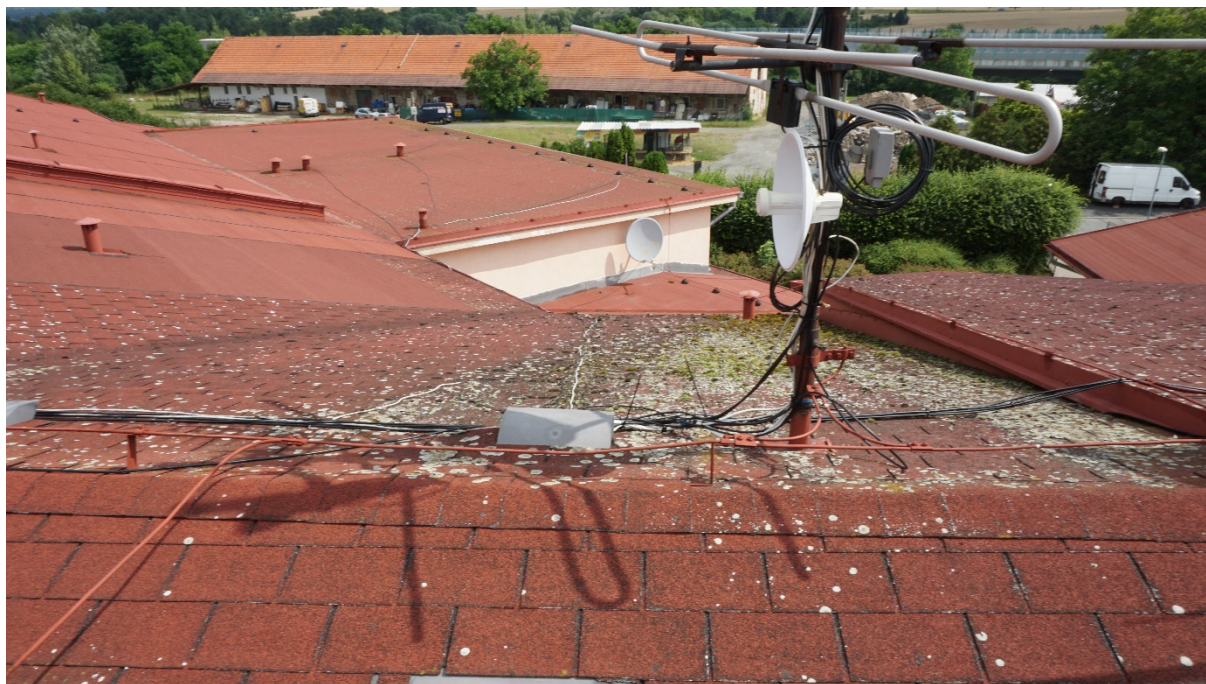
Střešní plášť je obecně dožilý s významným biologickým znečištěním - foto č.5

Foto č. 5 – objekt C-E - stav střešního pláště

Hrubě nevyhovující stav vyžadující celkovou rekonstrukci střešního pláště.

- S ohledem na okolní vegetaci změna krytiny na plechovou trapézovou nebo falcovanou krytinu (hladký povrch, omezující zachytání nečistot)
- Eliminace nadatikových žlabů
- Zrušení „přepoštění“ srážkových vod na nižší úroveň střešního pláště
- Na rekonstrukci aplikovat požadavky ČSN 73 0540 – 2 Tepelná ochrana budov – požadavky v doporučených hodnotách, kdy současný stav je hrubě tepelně nevyhovující

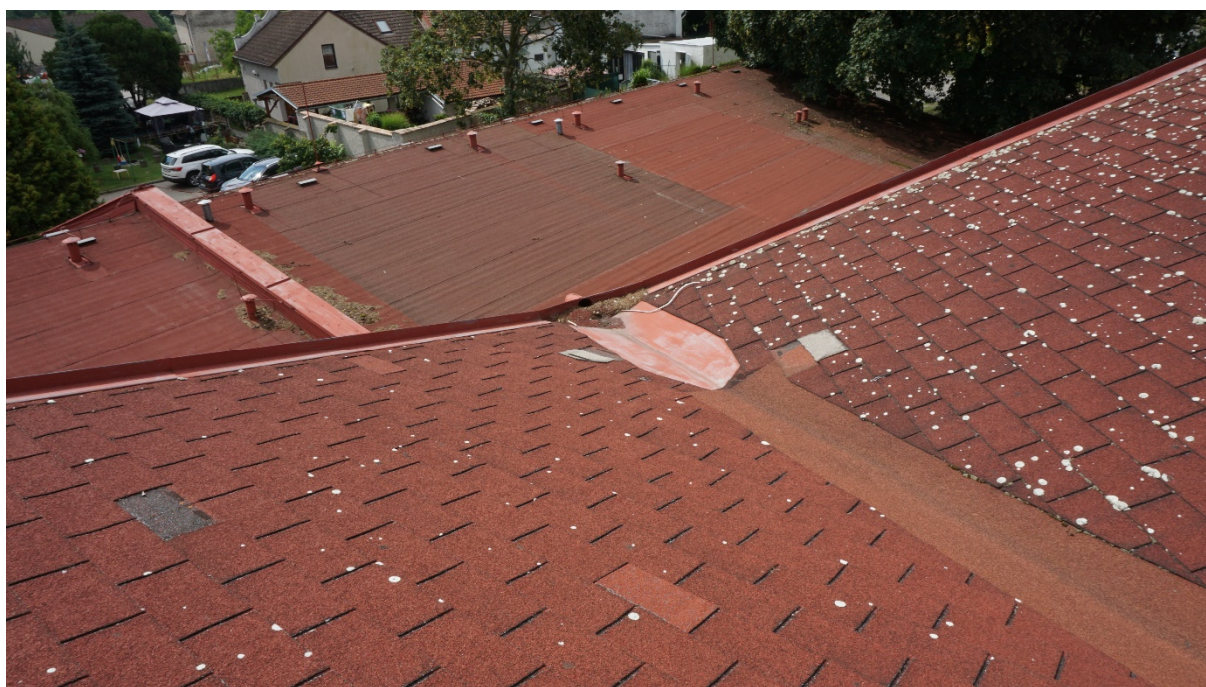
Řešení odvodnění je obecně nevhodné – svody ze střechy na nižší úroveň střechy, která není na toto zatížení stavěná, šikmé nadokapní žlaby, které přetékají nebo zanášejí – foto č.6, 7

Konstrukce říms vykazuje vážné poškození s významnými projevy dlouhodobého zatékání. – foto č.6, 9, 10

Obecné poškození lokálními zátoky netěsným pláštěm nebo odstřikojíví/ přetékající vodou z přetížených podokapních žlabů - foto č.6, 9, 10

Foto č. 6 – objekt D – nevhodné odvodnění

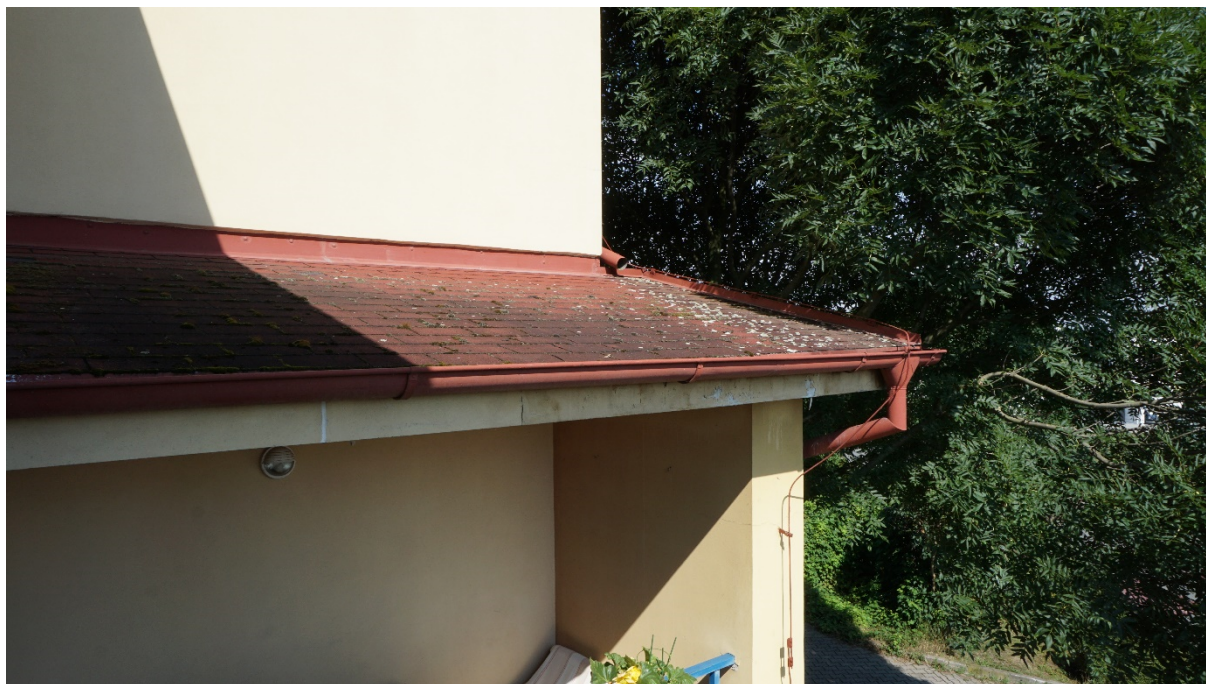
Foto č.7 – objekt D – svod ze střech na střechu s projevem zatékání

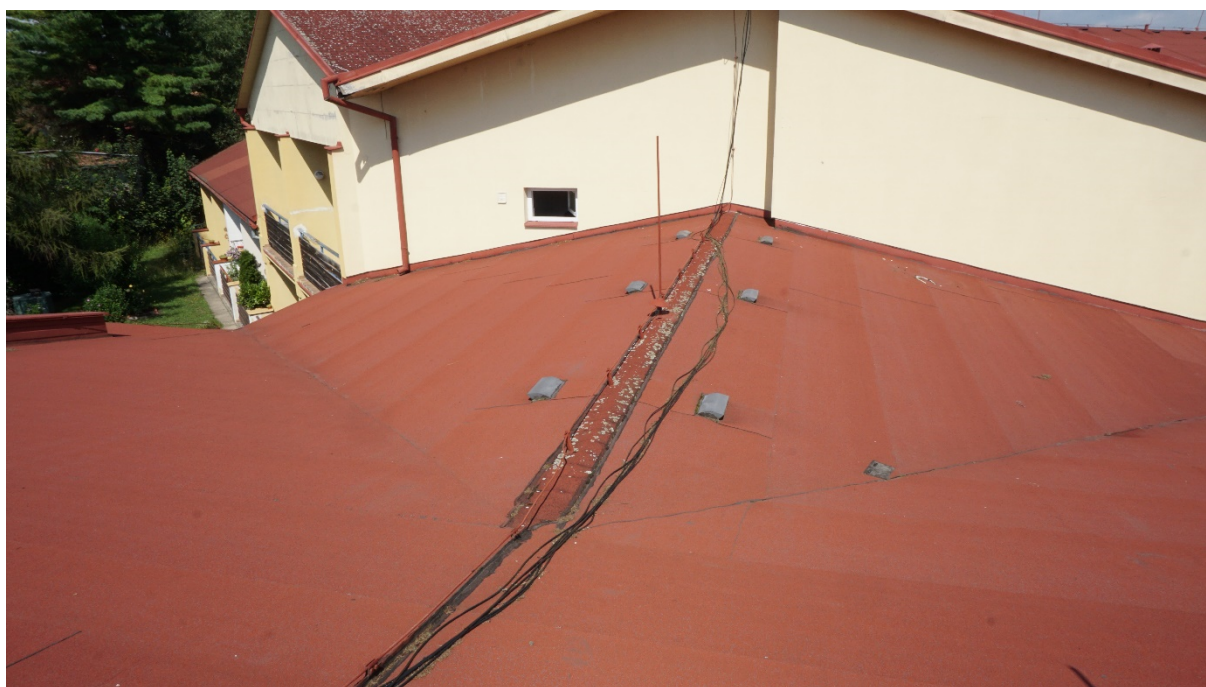
Kvalita provizorních oprav – vrstvení na původní krytinu, spoje proti vodě – foto č.8

Foto č.8 – objekt C-D – detail oprav

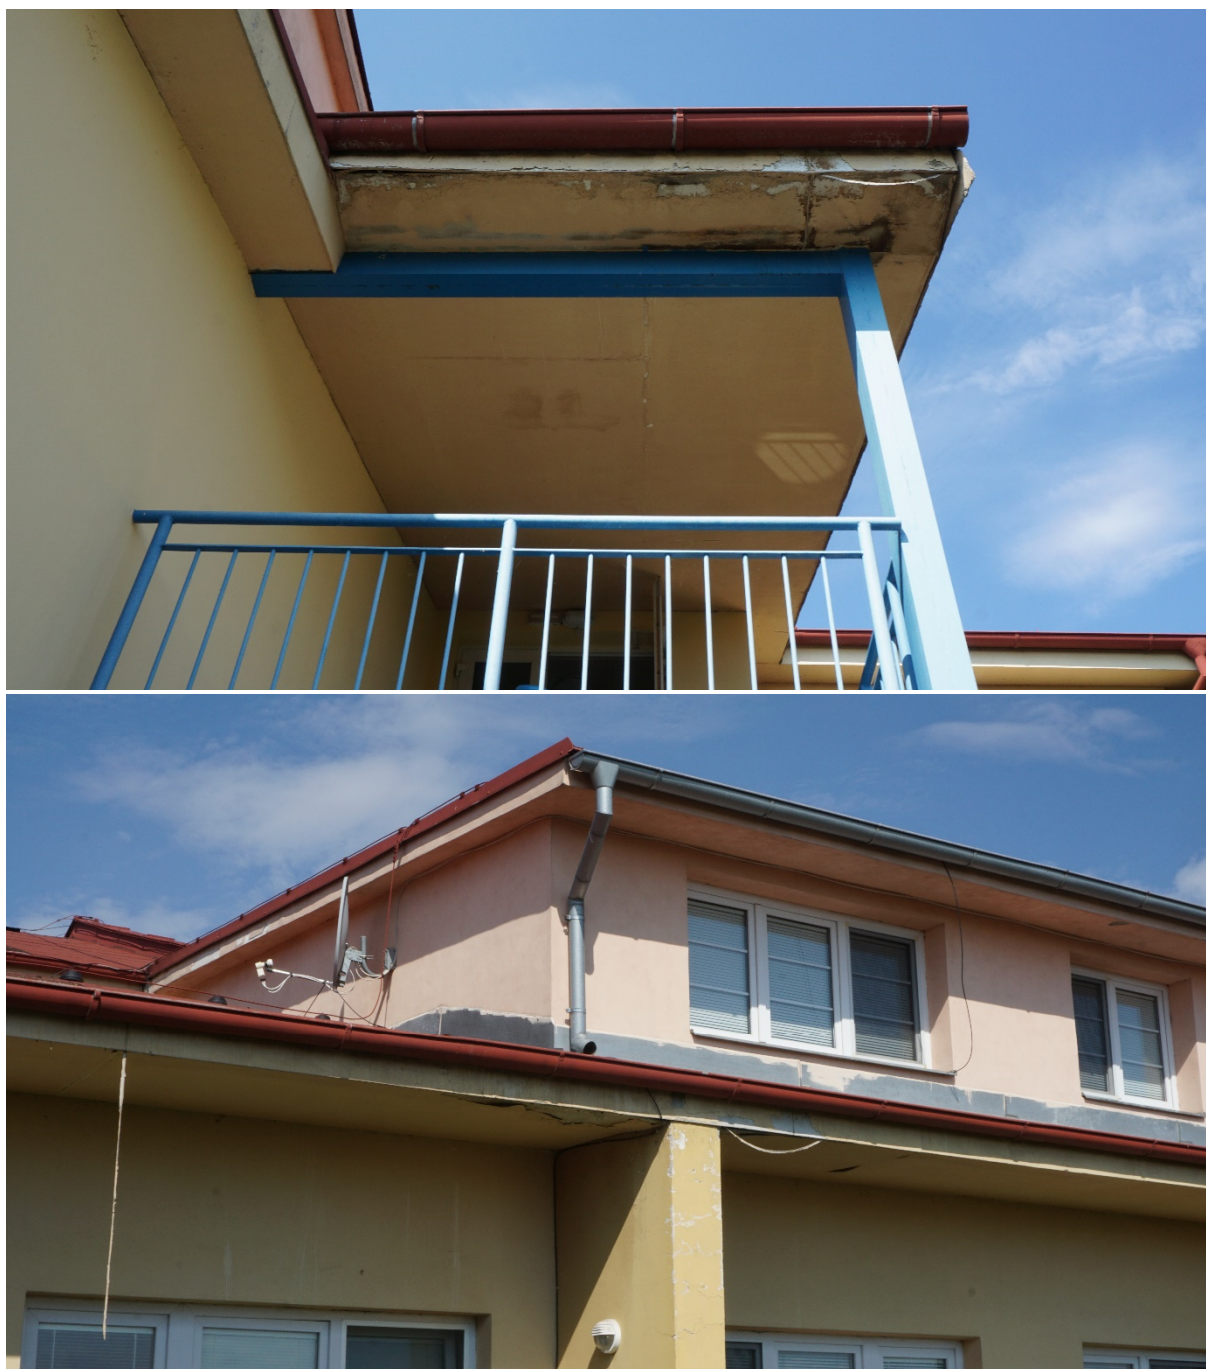
Konstrukce ze spodního líce vykazuje vážné poškození s významnými projevy dlouhodobého zatékání, lokálně jsou desky zcela uvolněny.

Foto č. 9, 10 – objekt D – projevy zatékání do střešní konstrukce

Hrubě nevyhovující stav vyžadující lokální obnovu v rámci rekonstrukce střešního pláště nebo obálky budovy.

- Lokální výměna uvolněných nebo poškozených desek

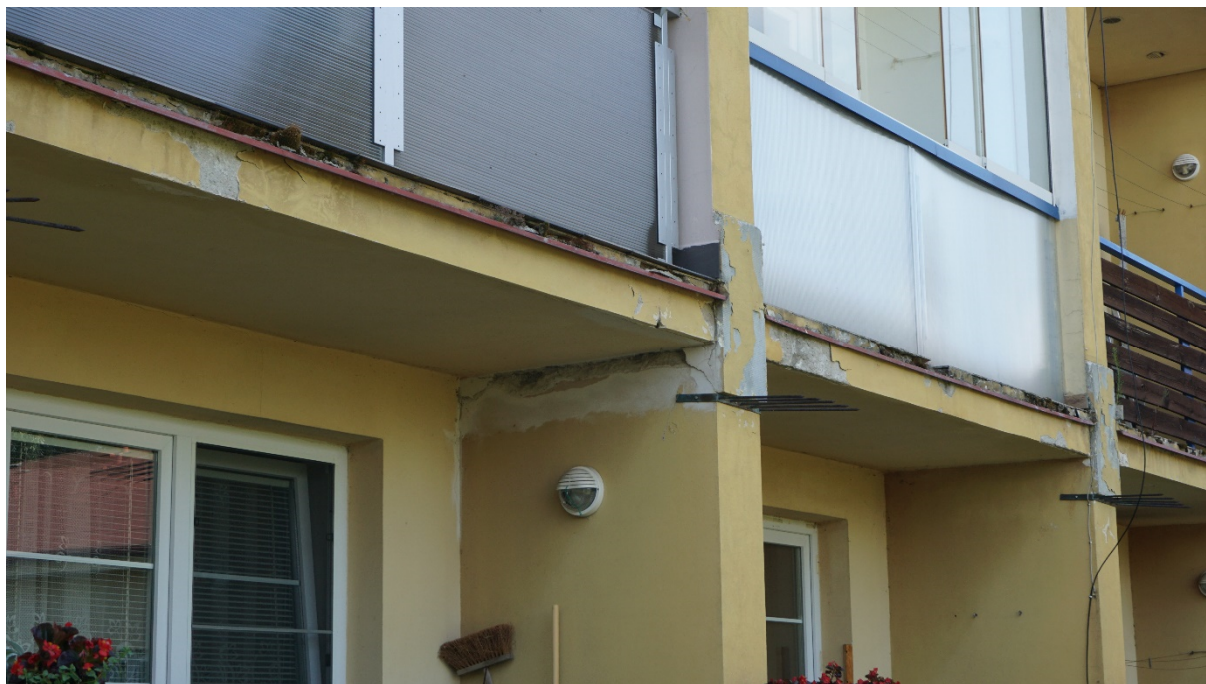
Obecné poškození lokálními zátoky do skladby podlahy lodžie - foto č. 11

Foto č. 11 – objekt D – projevy zatékání do lodžii

- Celková obnova skladby nad úrovní HI včetně obnovy HI
- Rekonstrukce zábradlí se změnou technického řešení kluzného uložení
- Eliminace dřevěných prvků zábradlí s nízkou životností
- Na rekonstrukci aplikovat požadavky ČSN 73 0540 – 2 Tepelná ochrana budou – požadavky v doporučených hodnotách, kdy současný stav je hrubě tepelně nevyhovující

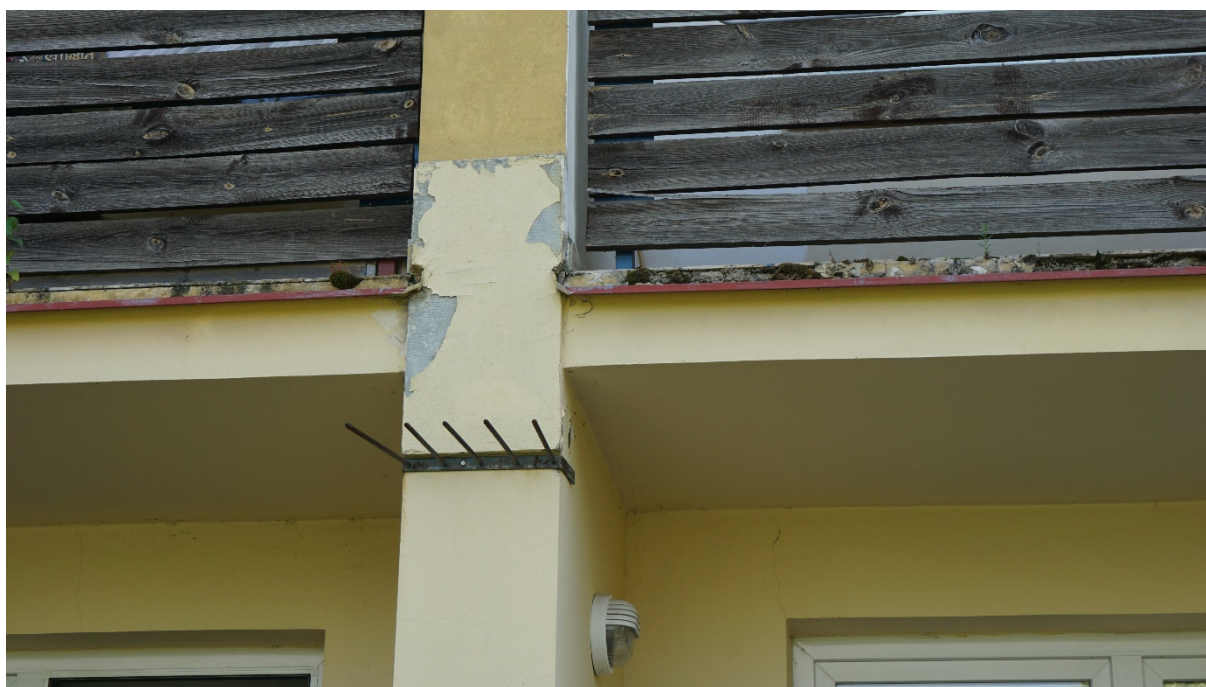
Celková degradace skladby podlahy nad úrovní hydroizolace – foto č.12

Foto č. 12 – objekt D – projevy zatékání do lodžii

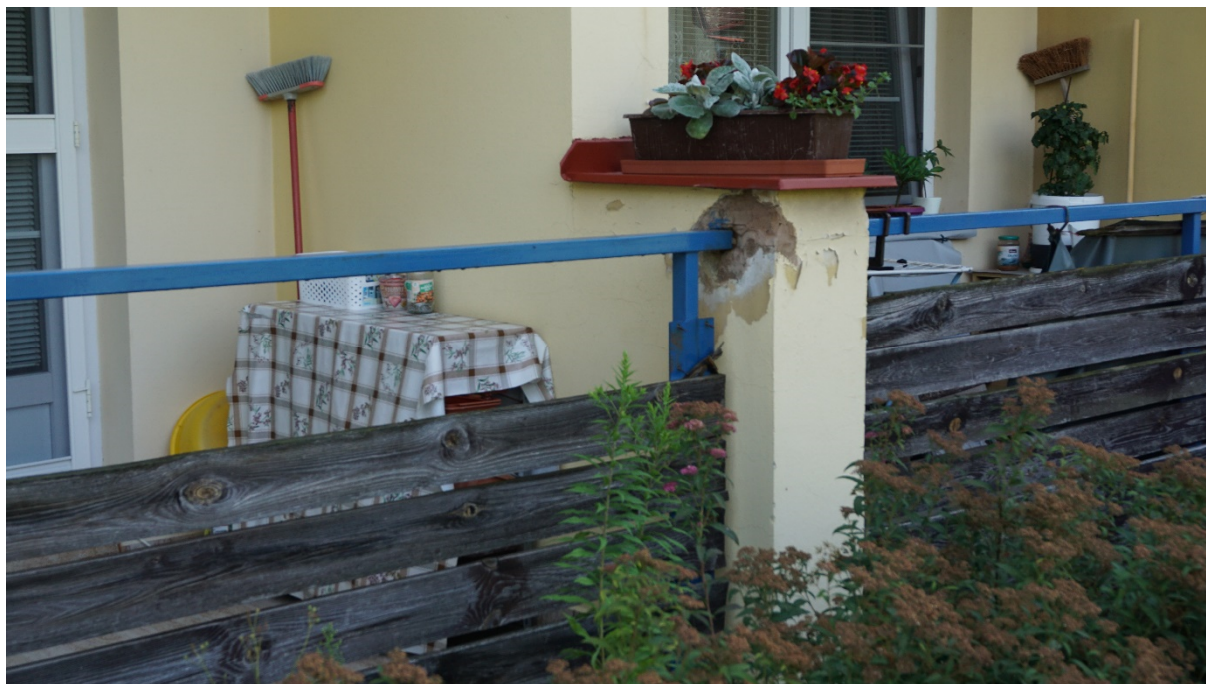
Poškození kotvení a celková degradace dřevěné výplně zábradlí – foto č.13

Havarijní stav Kdy zábradlí kdy již neplní svou funkci.

1. **Stav zábradlí lodžii ve 2NP je havarijní** a je nezbytné provést neprodleně zajištění – riziko pádu osob – zábradelní výplň již neplní svoji funkci!

Foto č. 13 – objekt D, E – poškození zábradlí

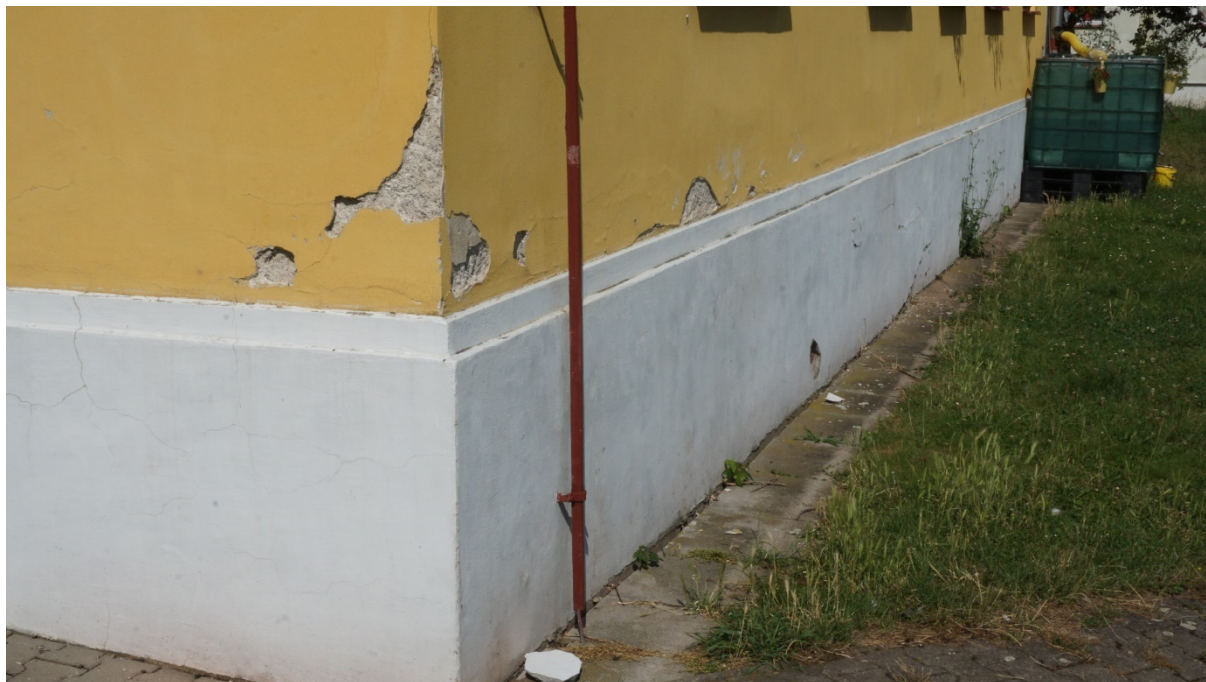
V případě objektu A a C, které vznikly přestavbou původních staveb jsou zjevné projevy vztlínající vlhkosti - foto č. 14

Foto č. 14 – Objekt A – vzlínající vlhkost

- V místě projevu vztlínající vlhkosti provést lokální výměnu omítek za sanační souvrství, jedná se pouze lokální projevy, kdy není celková sanace proti vlhkosti doporučena jako nezbytná
- Na rekonstrukci obvodového pláště aplikovat požadavky ČSN 73 0540 – 2 Tepelná ochrana budov – požadavky v doporučených hodnotách, kdy současný stav je hrubě tepelně nevyhovující

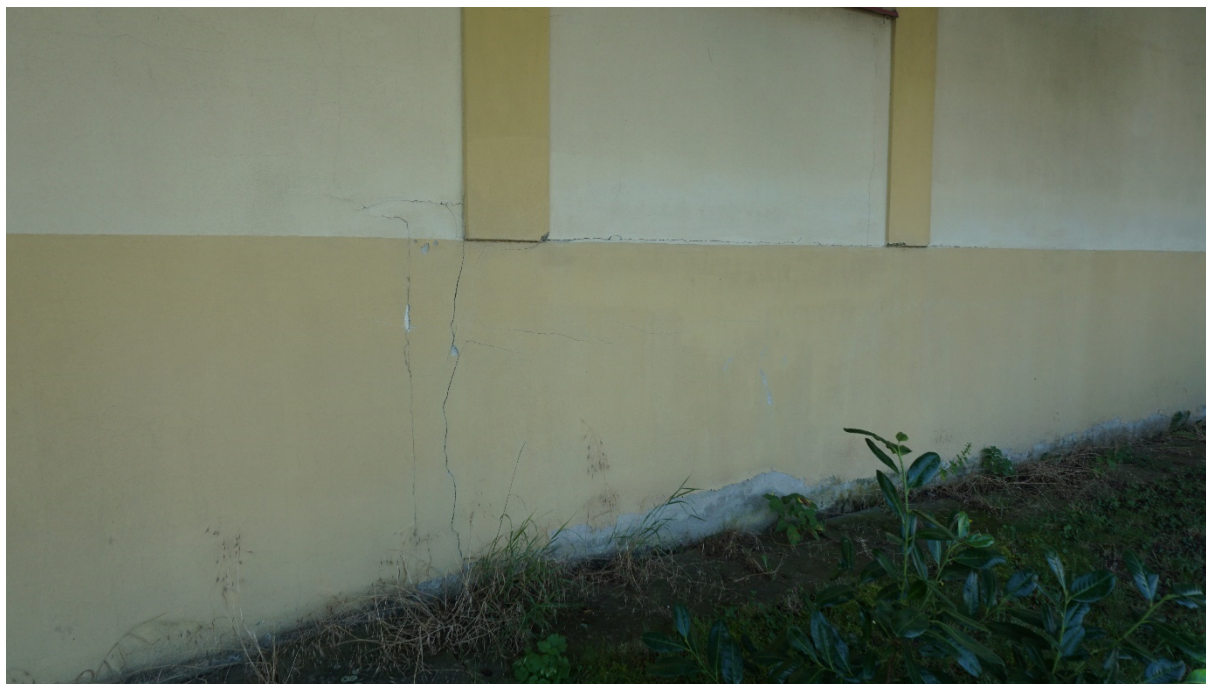
- Poškození v místě soklu působením odšťikující vody a mrazu – foto č.15
- Vlasečnicové praskliny v ploše omítek – foto č.16

Foto č. 15 – Objekt D – poškození odstříkující vodou v místě soklu s vlasečnicové praskliny omítky
