AZ PROJEKT spol. s r.o.
Ing. Jiří Kadleček

Věc: Zpráva o technickém stavu kanalizační přípojky v objektu „KMOCHŮV DŮM“

Adresa objektu: Kutnohorská č.p. 50, 280 02 Kolín IV

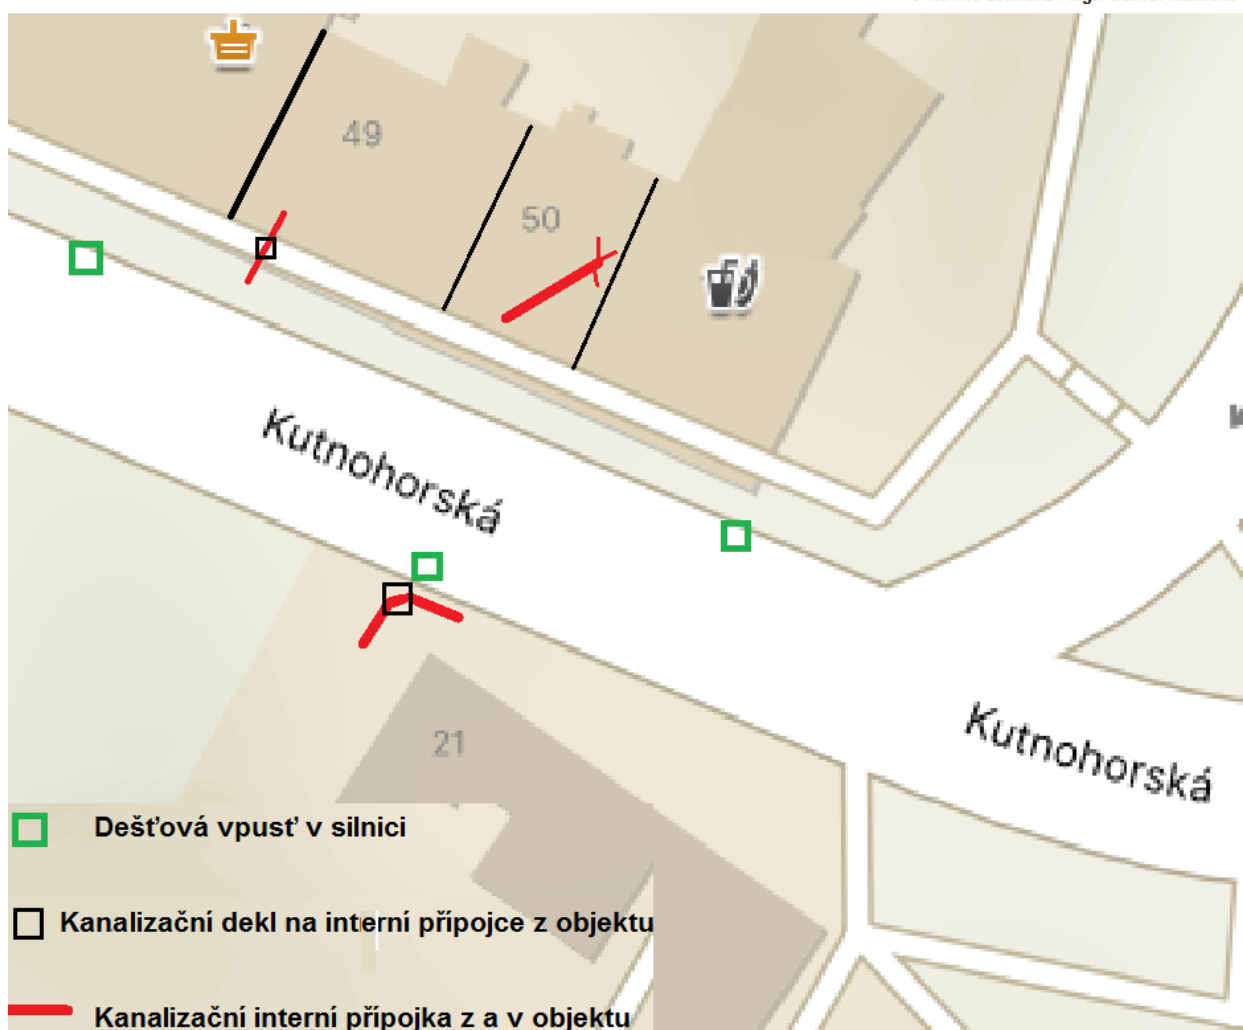
Obr.1

SKUTEČNÉ ZAKRESLENÍ JEDNOTLIVÝCH KANALIZAČNÍCH PŘÍPOJEK Kolín IV Kutnohorská ul.

Jedná se o centrální jedinou kanalizační přípojku bez instalovaného čistícího a nahlížecího mezikusu.

Obnažená přípojka je v délce cca 3,80 m instalovaná ve staré litině, která musela být pro vstup kamery v 1/3 poškozena.

Na samostatné trase se nachází 3x vstup kanalizačních stoupaček od WC, Sprchového koutu a Výlevky spojené s umyvadlem.

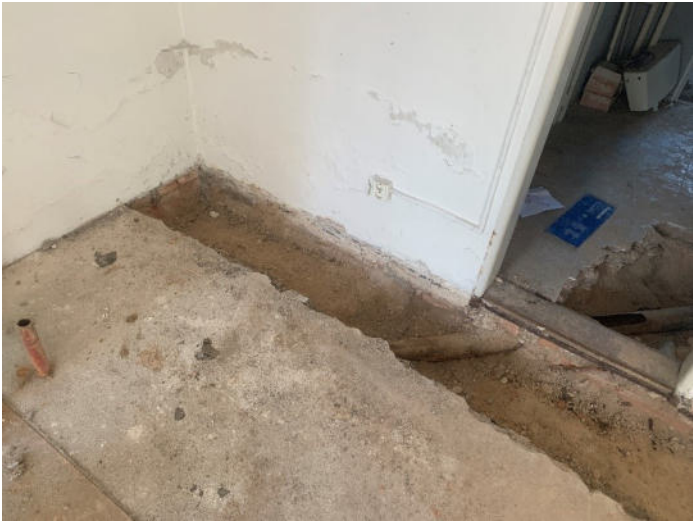
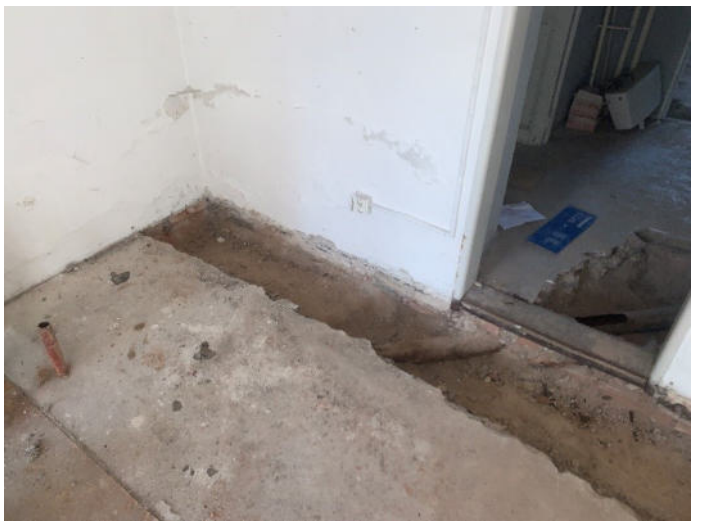
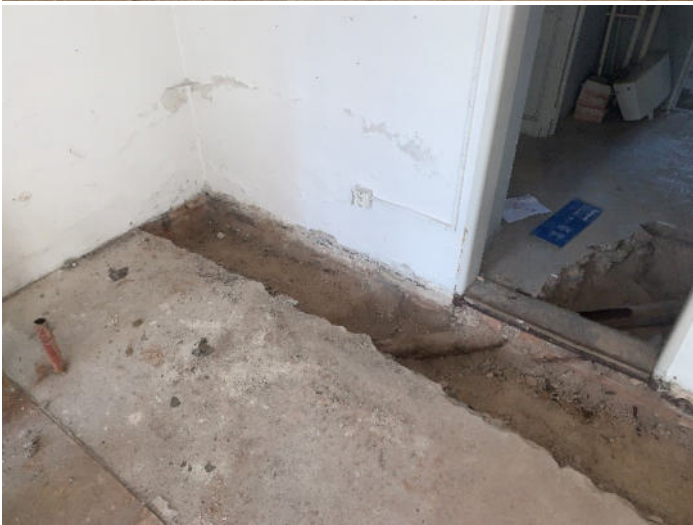
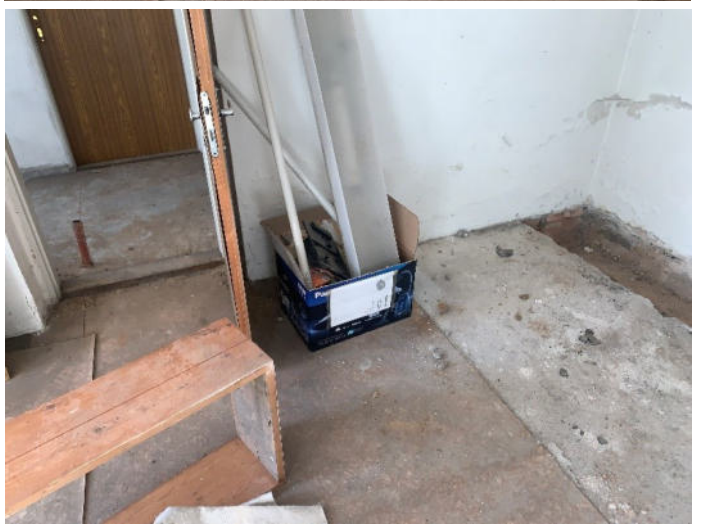
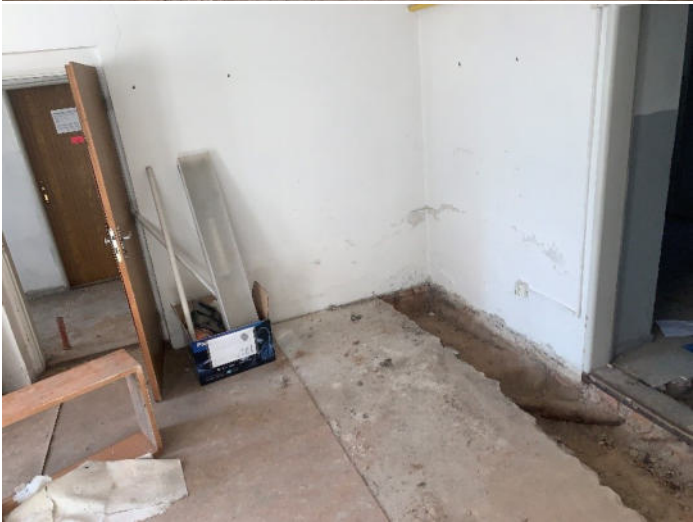
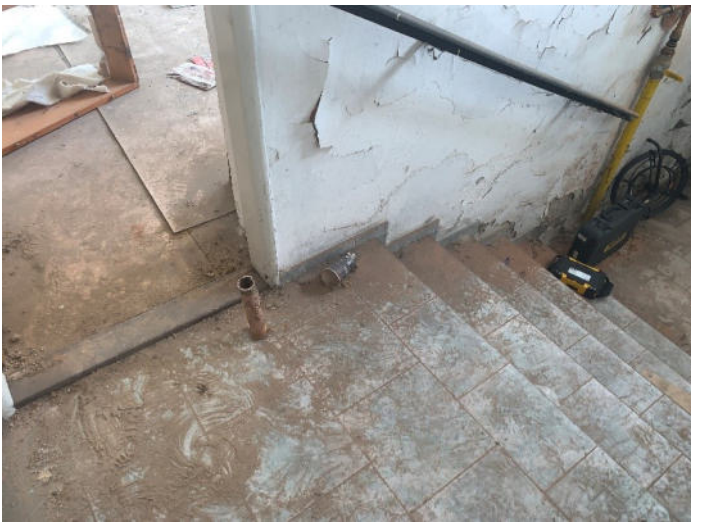
Kamerová prohlídka byla provedena směrem z vytvořeného otvoru v kanalizačním potrubí směrem z objektu do ulice. Trasa po celé části bez zábran, bez nánosů bránící v natočení stávajícího stavu. Kamerová prohlídka odhalila zásadní problém, kdy se na trase již po 2,6 m nachází první tzv. kaverna s vyplavenou zeminou, tvořící prázdnou o rozměrech cca 1,5m x 1 m, kde je zřetelně vidět místo potrubí narušený cihlový kanál, který dále vyústí do mnohem větší kaverny umístěné někde zřejmě pod vstupními schody do objektu. Dále můžeme na záběrech vidět částečně i spodek schodnic či vstupní podlahy do objektu.

Dle provedené prohlídky kanalizační přípojky byl zjištěn tzv. kritický stav. Přípojka nelze bez rekonstrukce použít pro odvod kanalizace. Doporučuji provést v dotčených místech výkop podlahy a prázdná místa vyplnit kamenným prachem či pískem, celou část ztuhnout a instalovat novou, ve 100% části kanalizační přípojku včetně nahlížecího a čistícího vstupu před domem.

Poškozené a vymleté rozvody část A

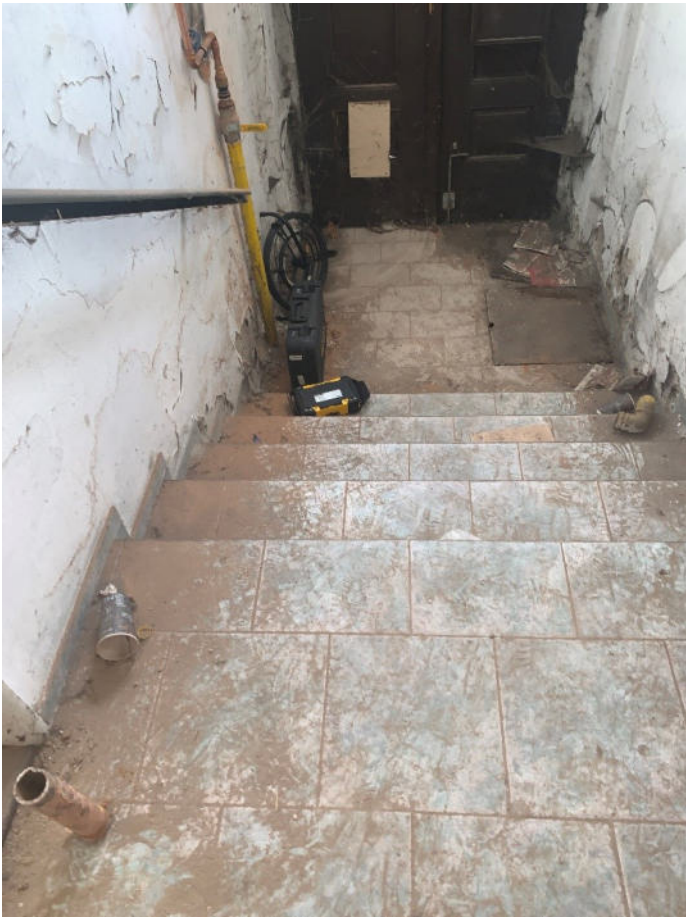
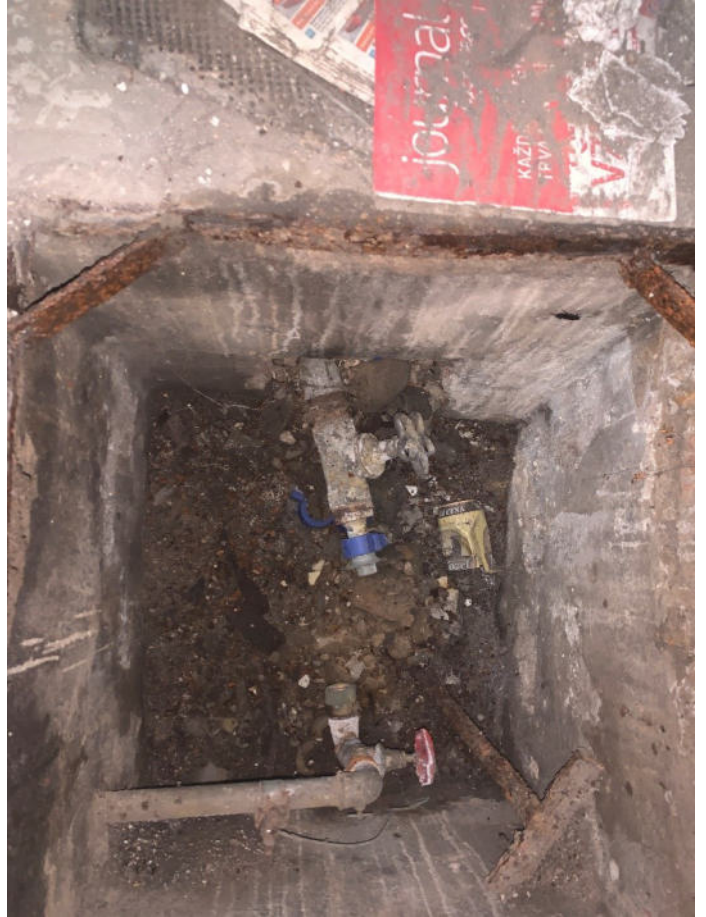
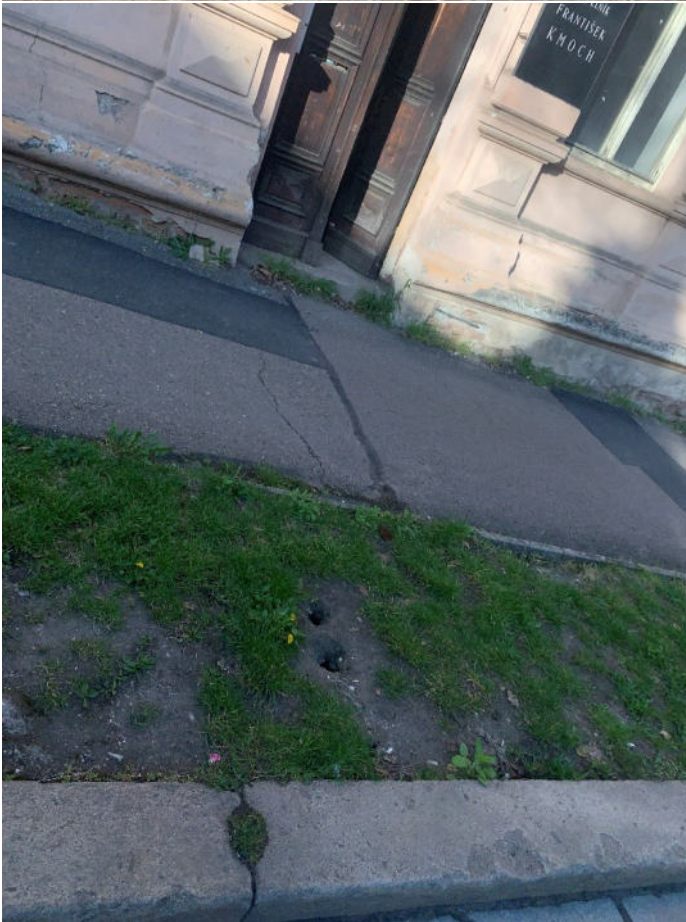
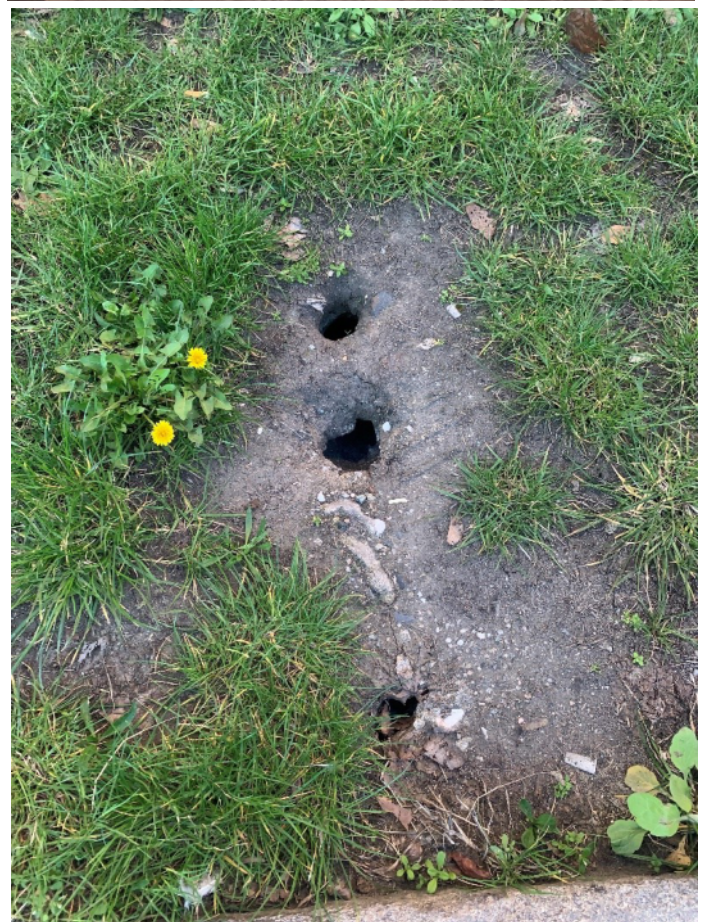
Poškozené a vymleté rozvody část B

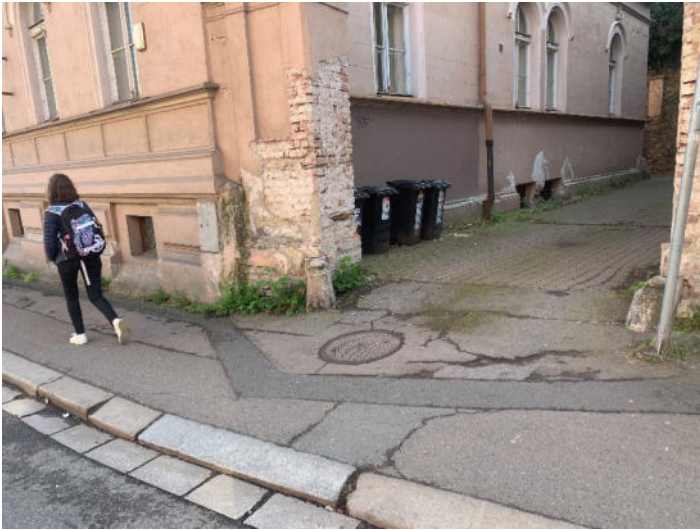
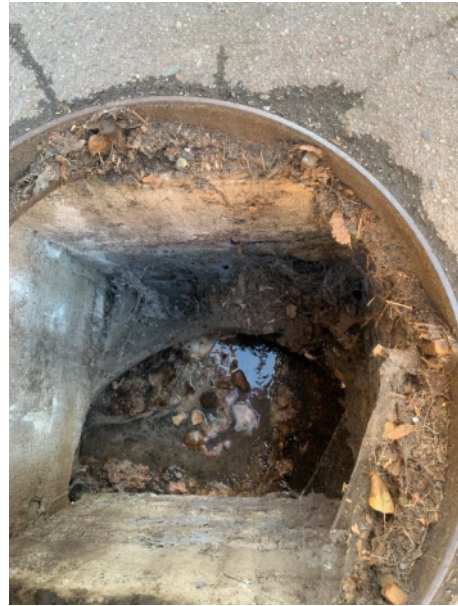
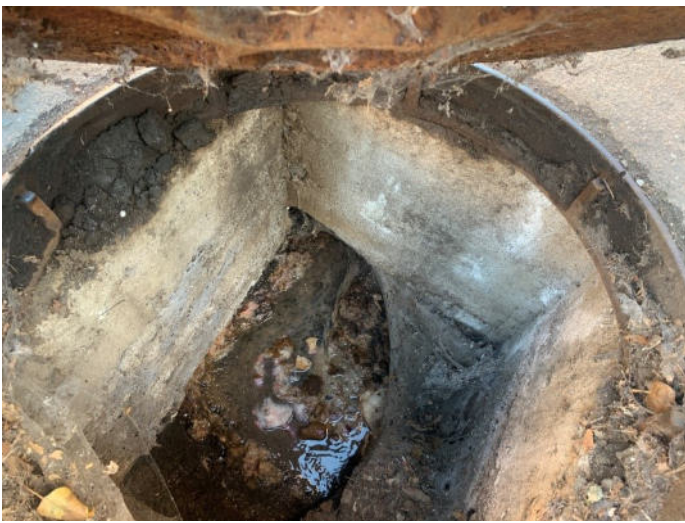
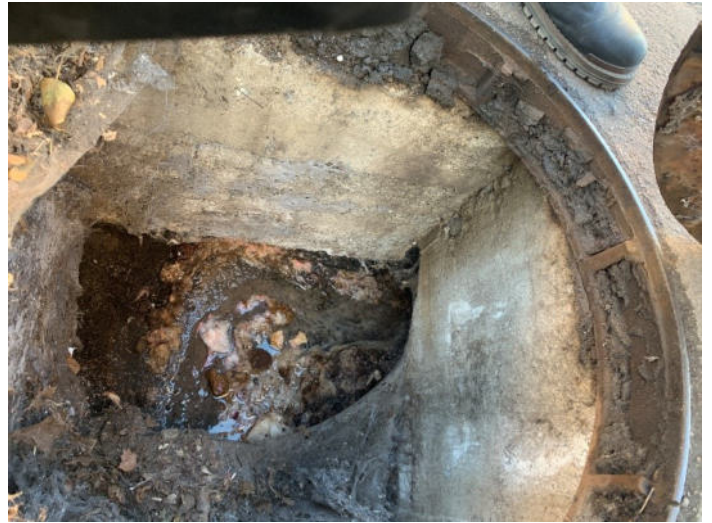
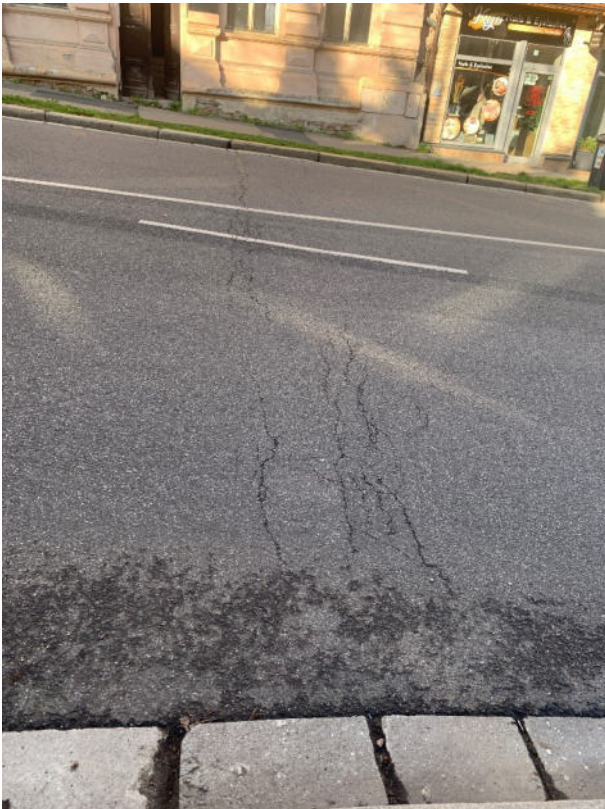
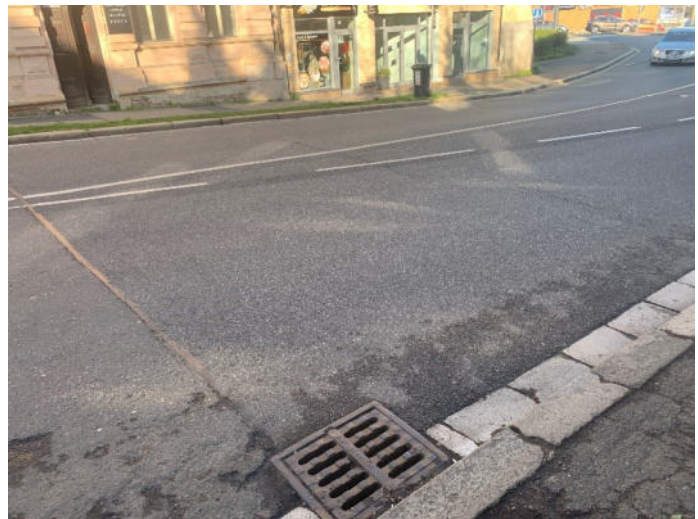
Další NEZANEDBATELNÝ problém se nachází před samotným domem. Zde je jasně vidět, že opravdu ve velkém rozsahu je poškozená kanalizace i před domem, kde nám celou lokalitu problému vyznačují v nezvykle velkém množství vstupy hlodavců do podzemí, které MUSÍ být spojené s poškozením rozvodů, viz. přiložená fotodokumentace.

Na závěr bych chtěl upozornit na skutečnost, že přímo před domem č.p. 50 je nepatrně poškozený asfaltový povrch v celé části silnice, který dle mého názoru je předzvěst VELKÉHO problému s kanalizačními rozvody před objektem.
