Stavba : KOLÍN, DĚLNICKÁ 806, 807 – PD – MEZIOKENNÍ VLOŽKY

PASPORTIZACE MIV

PRŮZKUMY, FOTODOKUMENTACE, PODKLADY

V Kolíně, březen 2025

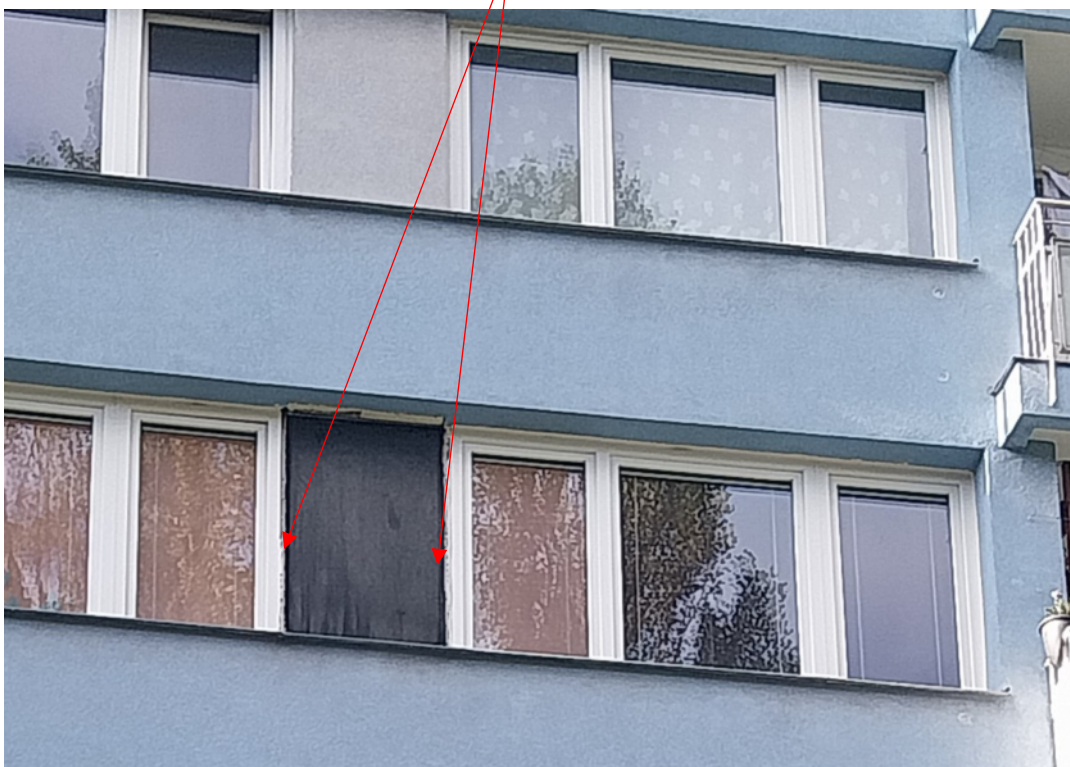
Na subtilním dřevěném rámu bylo u demontovaného dílce zateplení na dvou bodech (hřebíky?, u demont. prvku již chyběly) umístěna skleněná tabule, na ní byl přes adhesní můstek aplikováno stavební lepidlo, perlínka, souvrství polystyrenu, perlínka, fasádní stěrka. Celé souvrství o váze cca 20 kg, označené jako H9, bylo před demontáží kotveno již pouze perlinkou v horní části desky, deska byla spodní částí opřena o parapet. Po odstranění desky byly na dřevěném rámu patrné v ½ výšky vyštípnutá místa po kotvení původního zasklení.

Kotevní body skleněné tabule

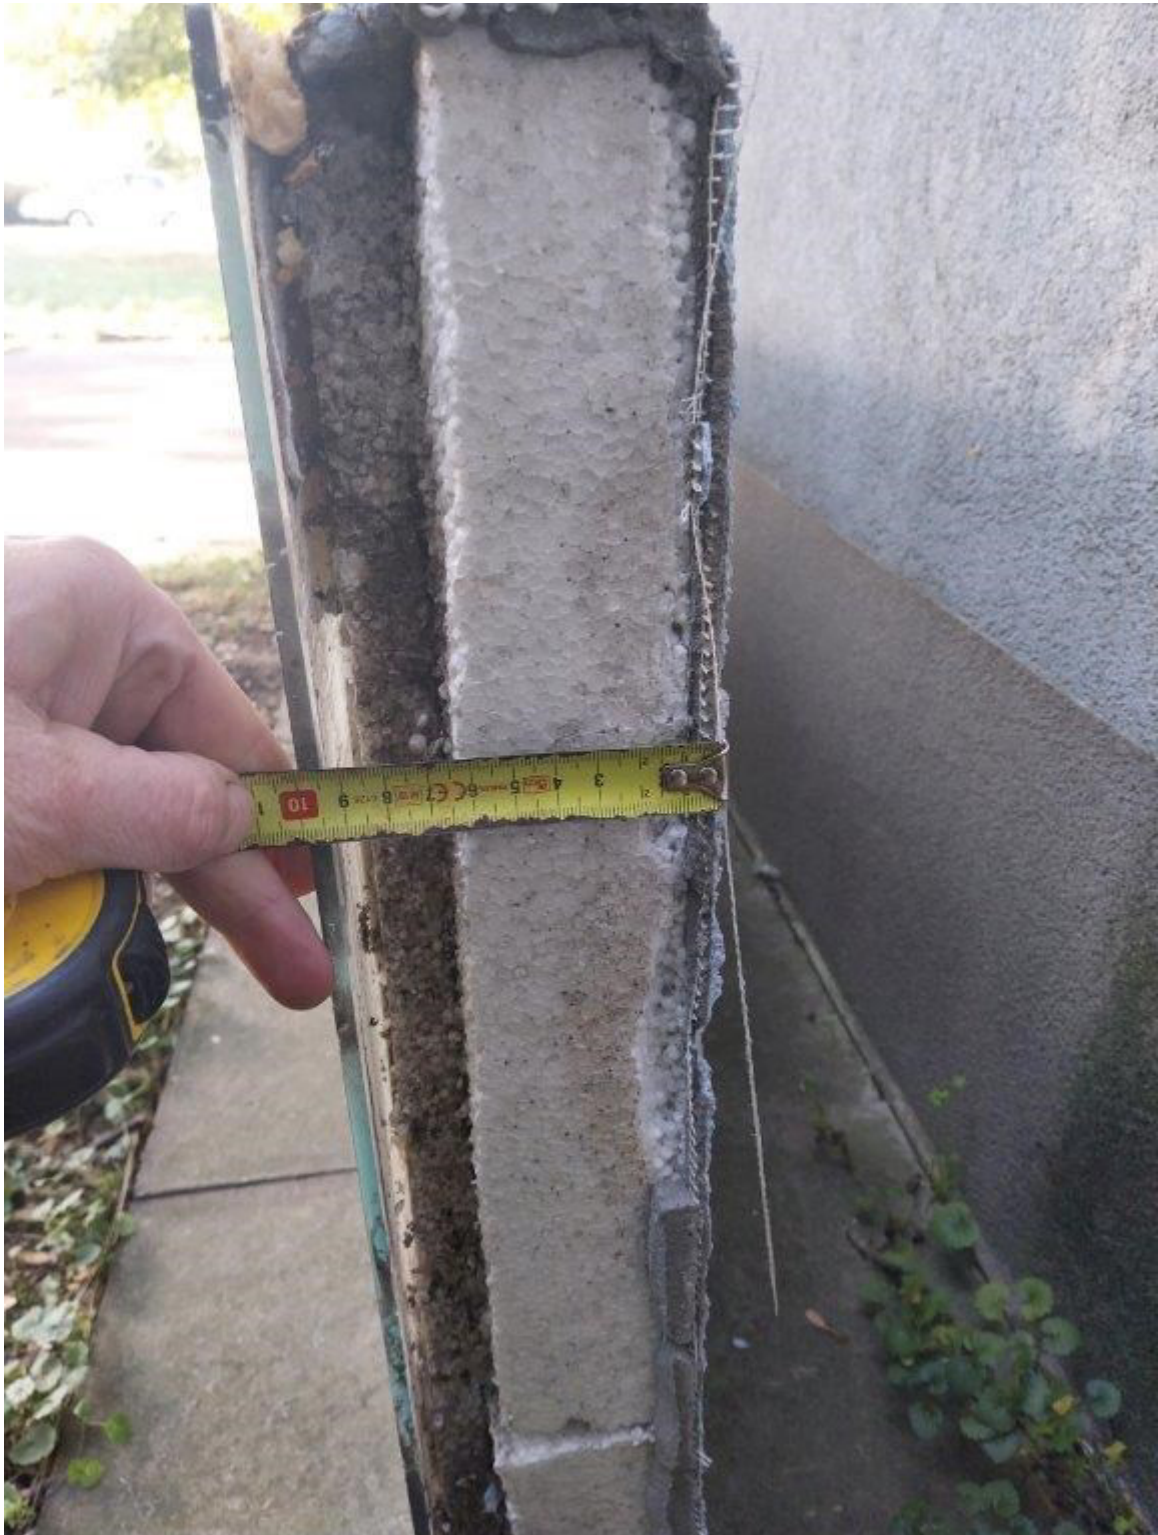
Horní část demontované dílce

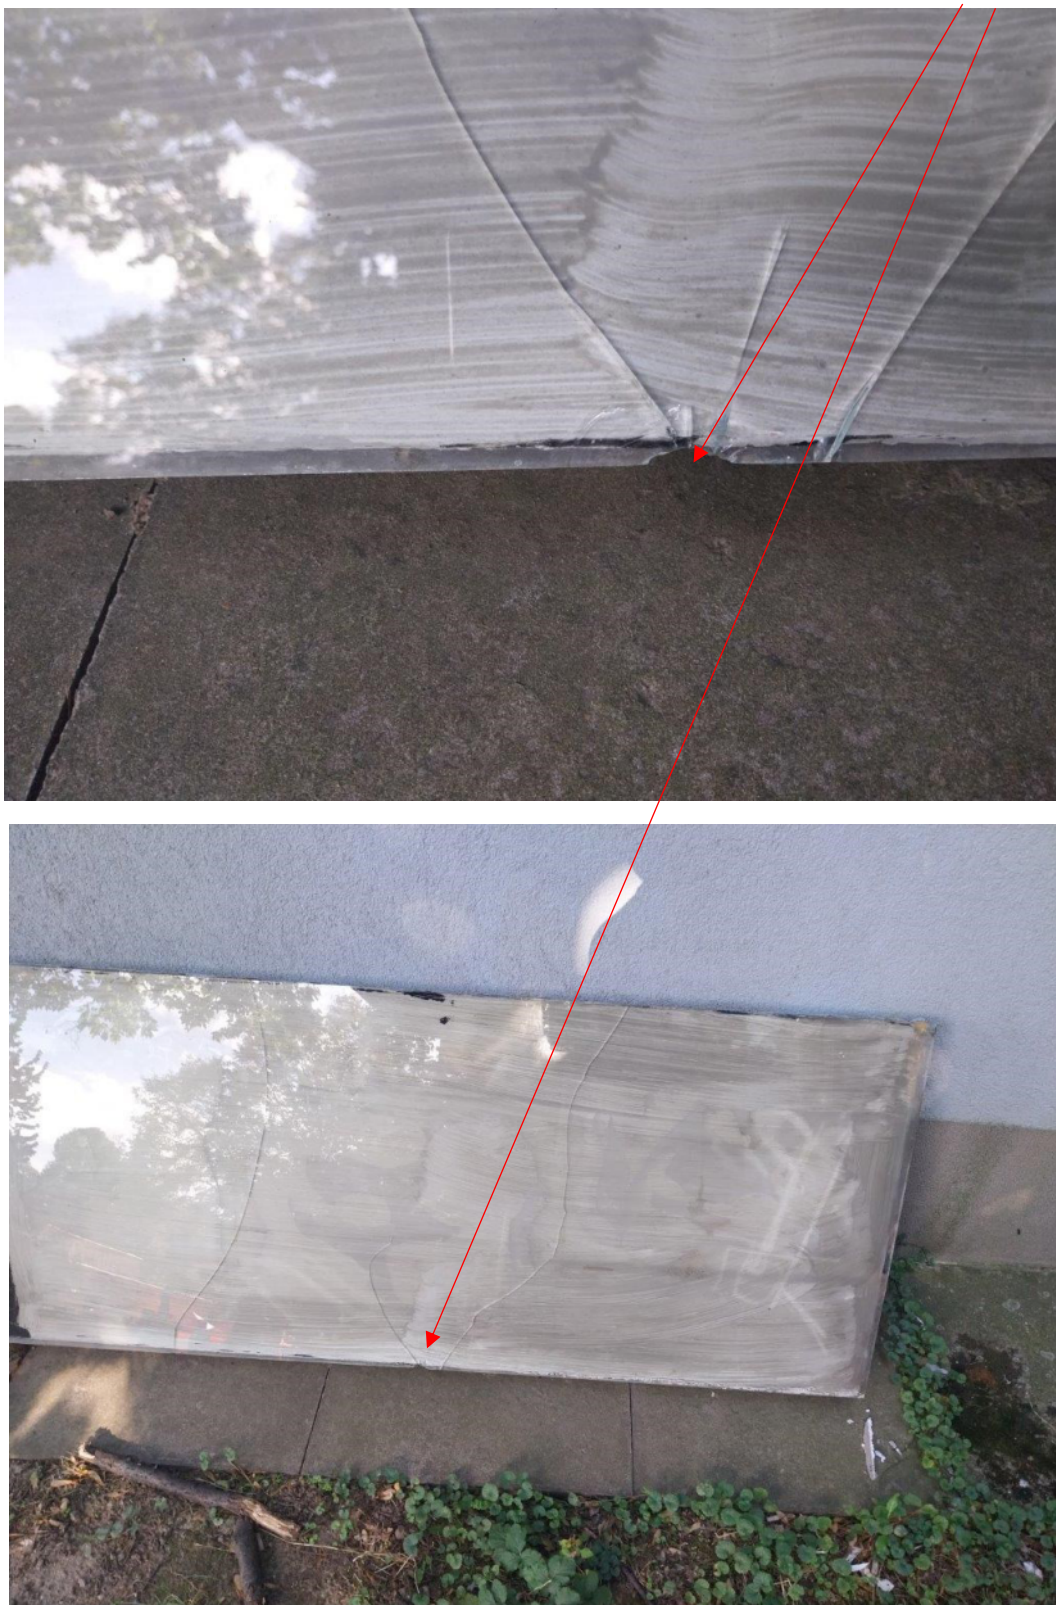
Rubová část dílce s patrným poškozením skla v místě kotvení do dřevěného rámu
