## PŘÍLOHA 3

Stavebně technický průzkum západního paláce Kolínského zámku

### DŘEVO

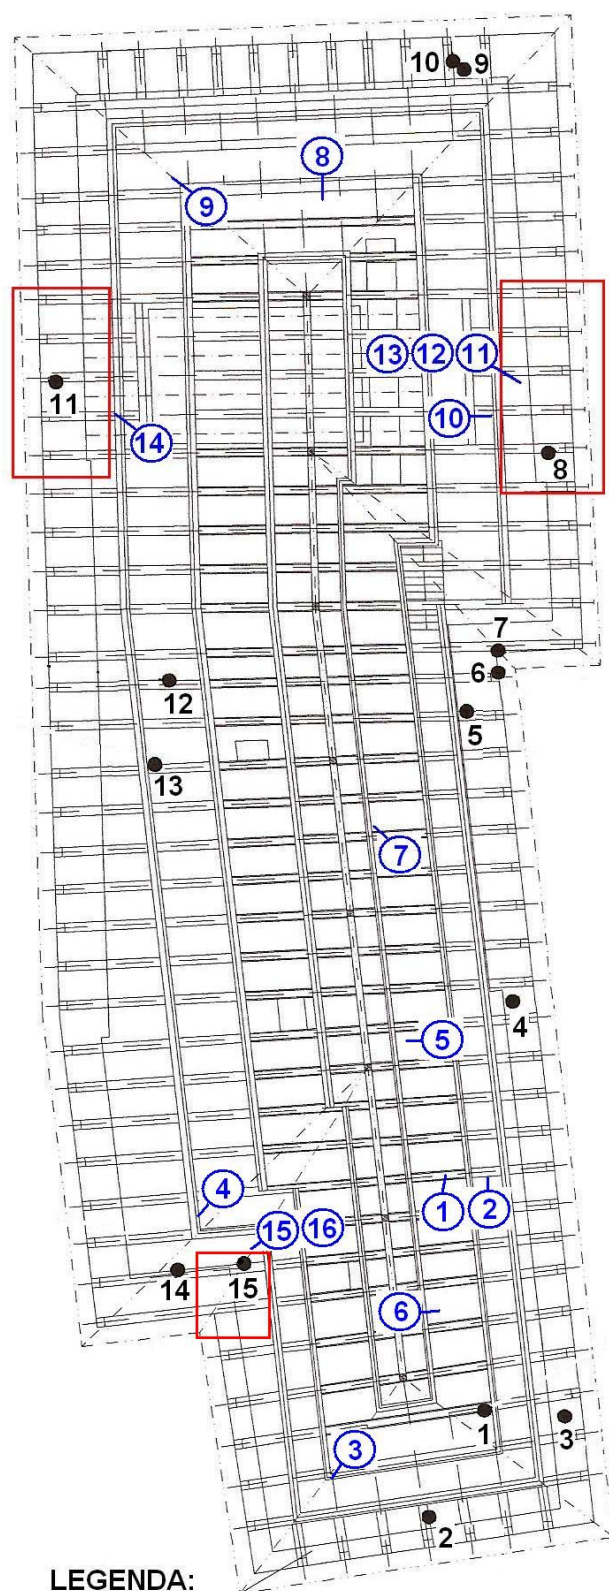
LOKALIZACE MÍST ODBĚRU VZORKŮ DŘEVA A DALŠÍ SKUTEČNOSTI – KROV

- místo odběru vzorku dřeva
- odkaz na fotografickou dokumentaci v Příloze 3.3
- ▭ oblasti krovu silně napadené biologickými činiteli  
stav těchto oblastí lze charakterizovat jako havarijní

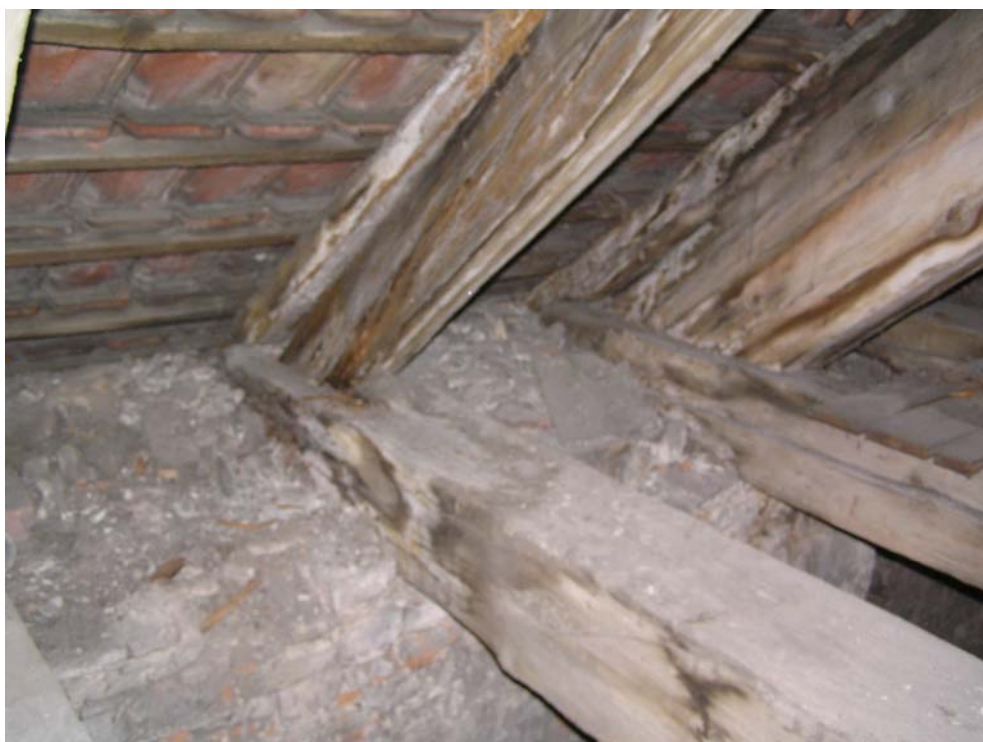
**Foto 10:** Pohled na část krovu na východní straně, v těchto místech je dřevo silně degradováno biologickými činiteli, v minulosti do těchto míst zatékalo, dřevní hmota se rozpadá – (viz detaily na dalších foto)

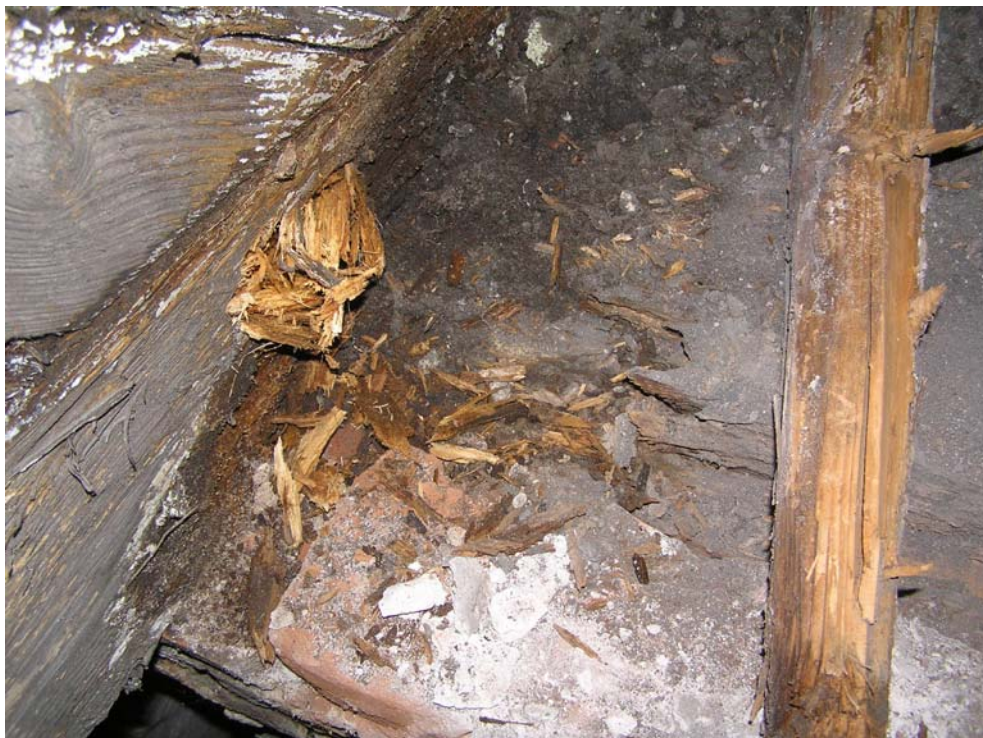
**Foto 11:** Detail z foto 10, styk vazný trám – pozednice – krokev, dřevo je silně degradováno voštinovou hnilobou

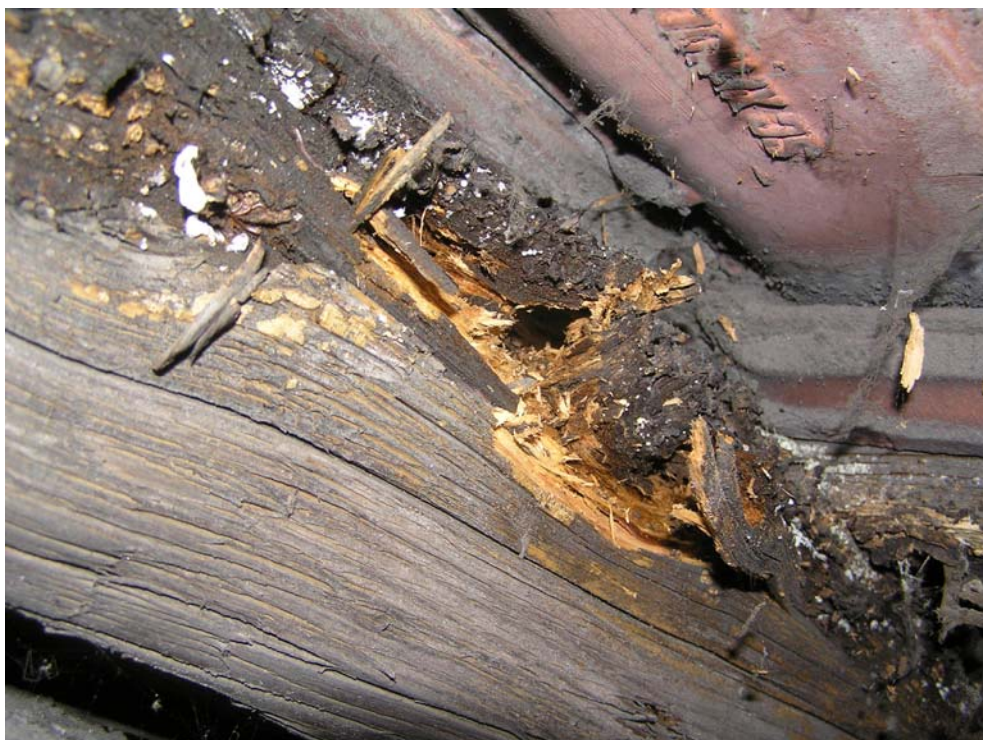
**Foto 12:** Detail z foto 10, krokev, dřevo je silně degradováno voštinovou hnilobou

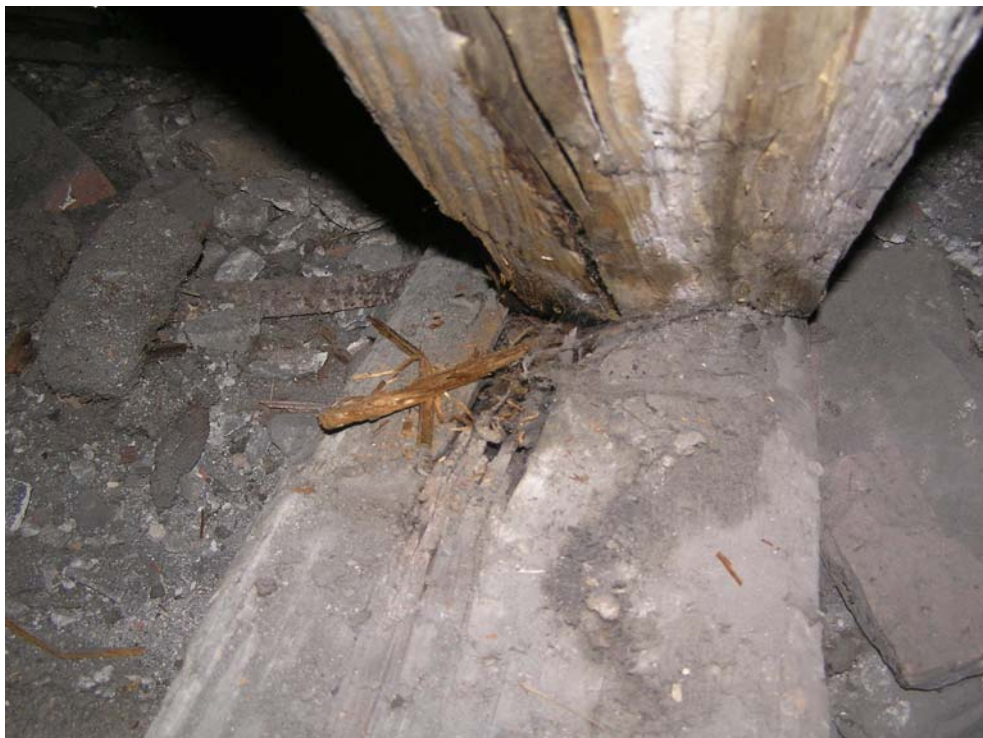
**Foto 13:** Detail z foto 10, styk vazný trám – krokev, dřevo je silně degradováno voštinovou hnilobou

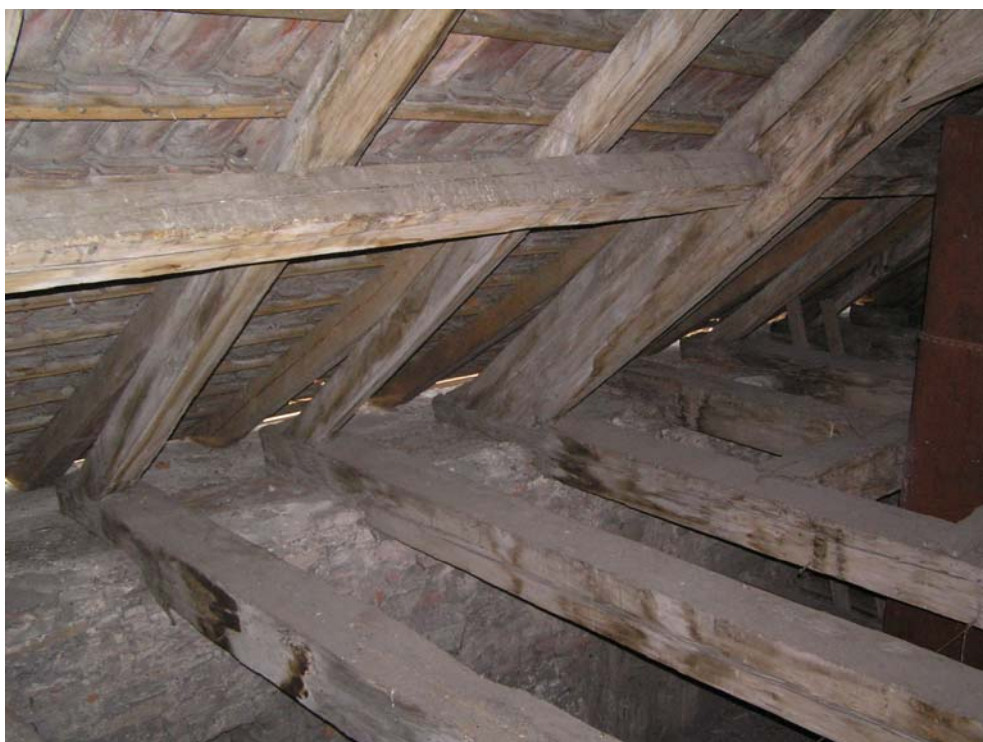
**Foto 14:** Pohled na část krovu na západní straně, v těchto místech je dřevo degradováno biologickými činiteli, v minulosti do těchto míst zatékalo

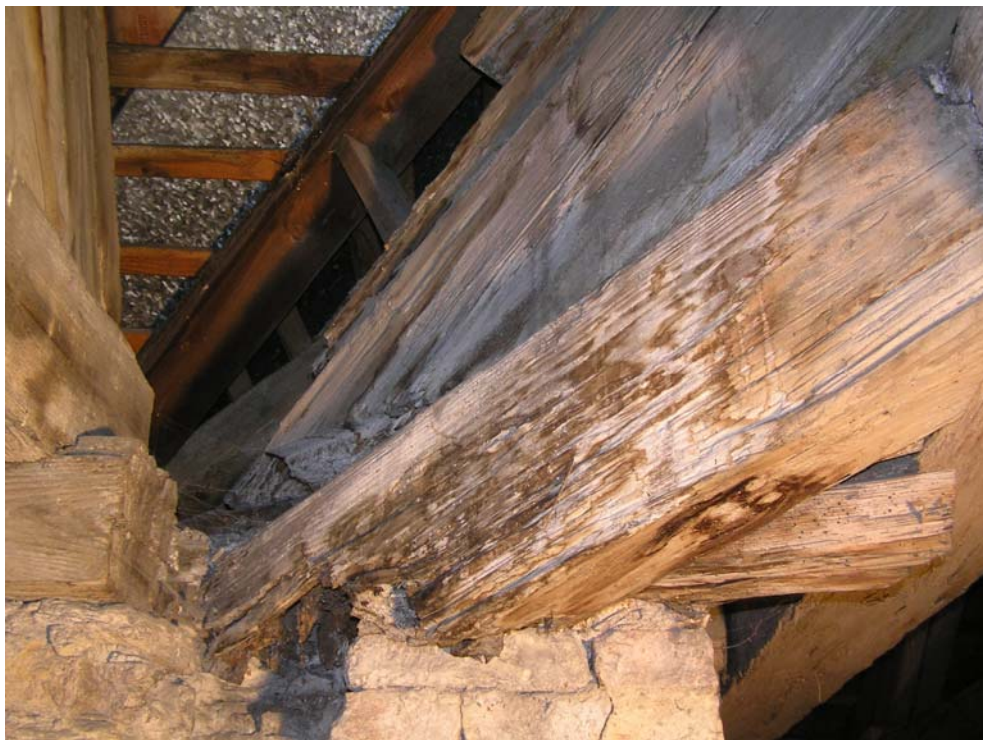
**Foto 15:** Část krovu na jihozápadní straně, v těchto místech je dřevo silně degradováno biologickými činiteli, dřevní hmota se rozpadá

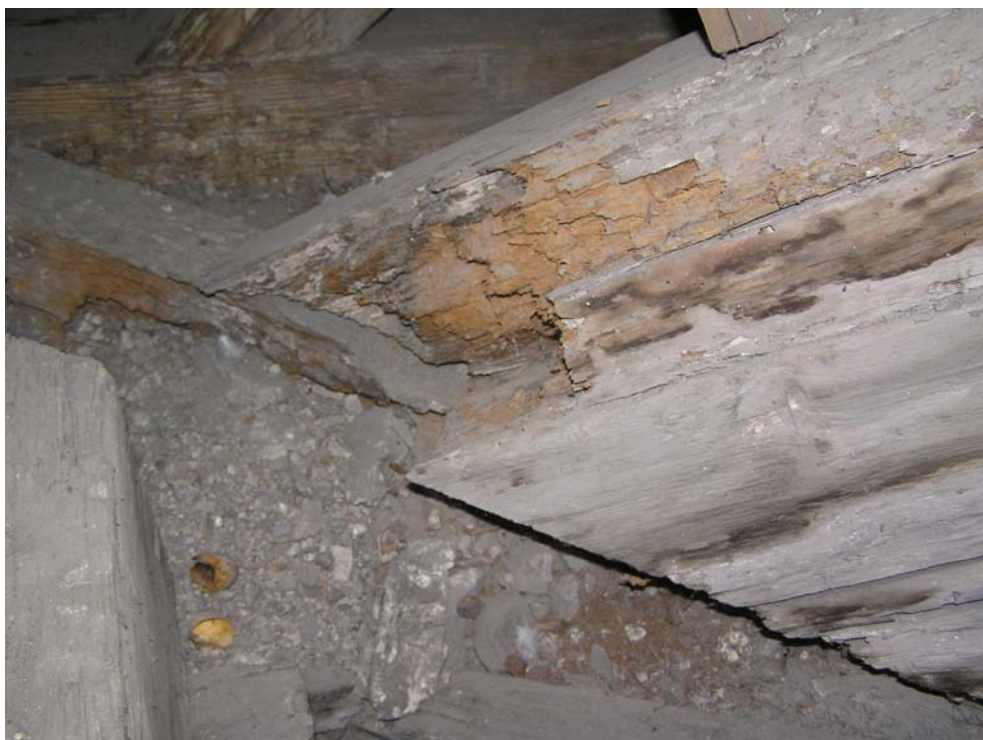
**Foto 16:** Část krovu na jihozápadní straně, v těchto místech je dřevo silně degradováno biologickými činiteli, dřevní hmota se rozpadá

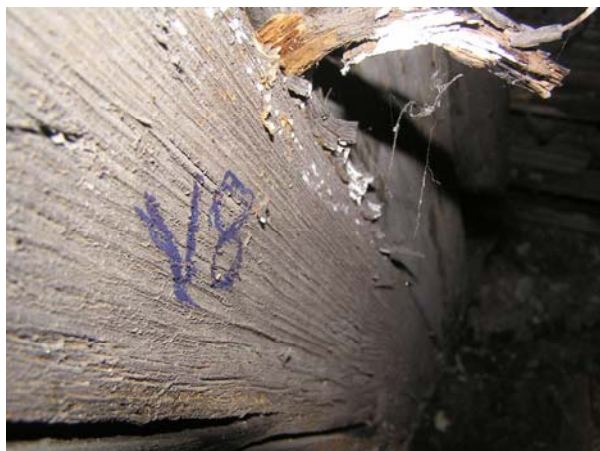
**Foto 24:** Krov, místo odběru vzorku dřeva č. 8

vzorek č.	poškození	poznámka
V1	Červotoč umrlčí	patrný především výletové otvory
V2	Červotoč umrlčí	
V3	Hnědá hniloba	
V4	Tesařík krovový	
V5	Červotoč proužkovaný	
V6	Červotoč proužkovaný	
V7	Červotoč proužkovaný, střední poškození	
V8	Voštinová hniloba, Červotoč proužkovaný	silné poškození
V9	Červotoč umrlčí	
V10	Červotoč proužkovaný	
V11	Červotoč umrlčí, Červotoč proužkovaný	
V12	Červotoč proužkovaný	
V13	Červotoč proužkovaný	
V14	Tesařík krovový	
V15	Tesařík krovový	
V16	Červotoč proužkovaný	silné poškození
V17	Červotoč proužkovaný	
V18	Červotoč umrlčí	
V19	Červotoč umrlčí	
V20	Tesařík krovový	
V21	Červotoč umrlčí	
V22	Červotoč umrlčí

Pro postup sanace je třeba provést podrobný průzkum, při němž bude zjištěna míra, resp. hloubka poškození jednotlivých trámů. Zjištění je vhodné zachytit do výkresové dokumentace (nejlépe půdorysů) a výsledek průzkumu využije i statik pro stanovení způsobu oprav se specifikací nutnosti příložek, nutných výměn celých trámů atd.

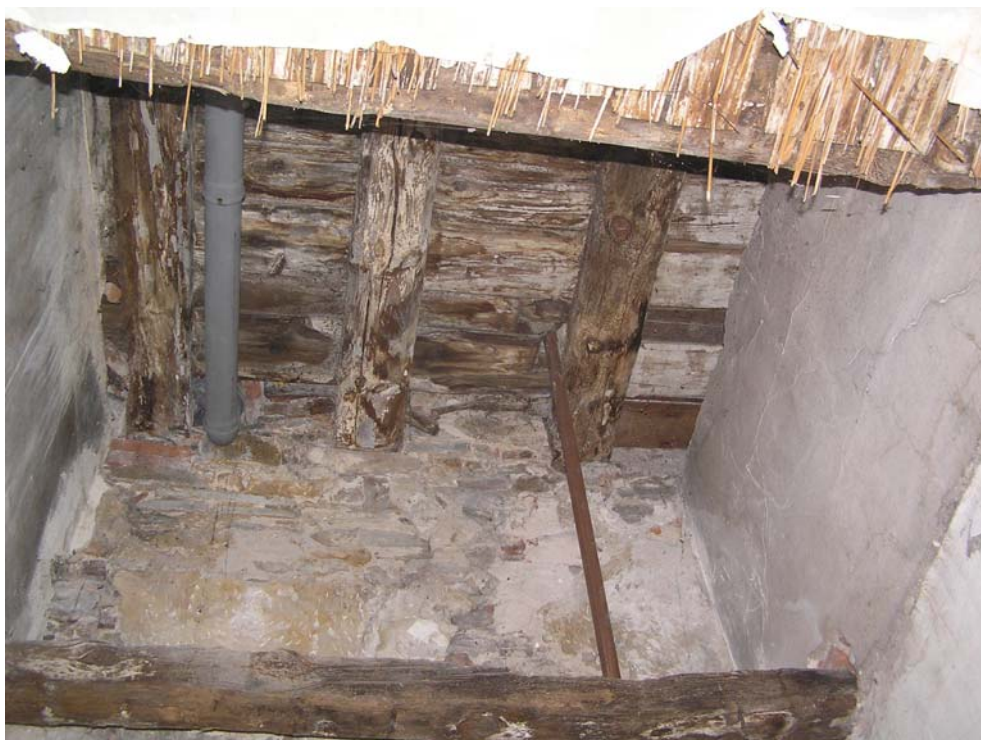
**Foto 31:** Strop nad 1. patrem, část stropní konstrukce, stav této části lze charakterizovat jako havarijní (detail viz foto 33)

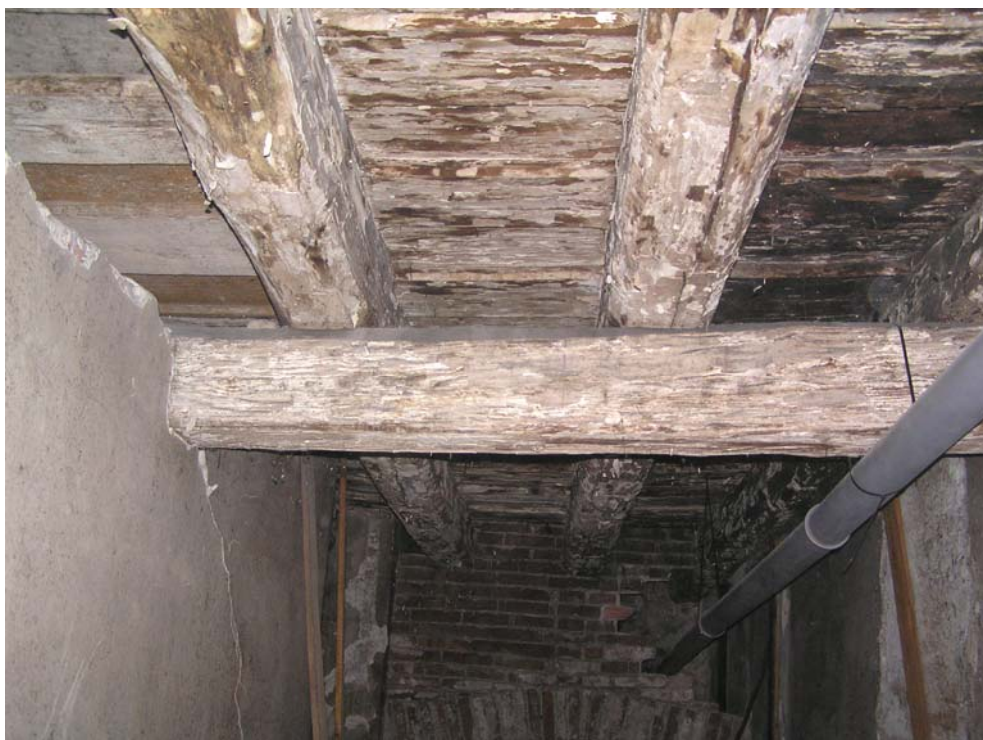
**Foto 32:** Strop nad 1. patrem, další pohled na část stropní konstrukce z předchozí foto

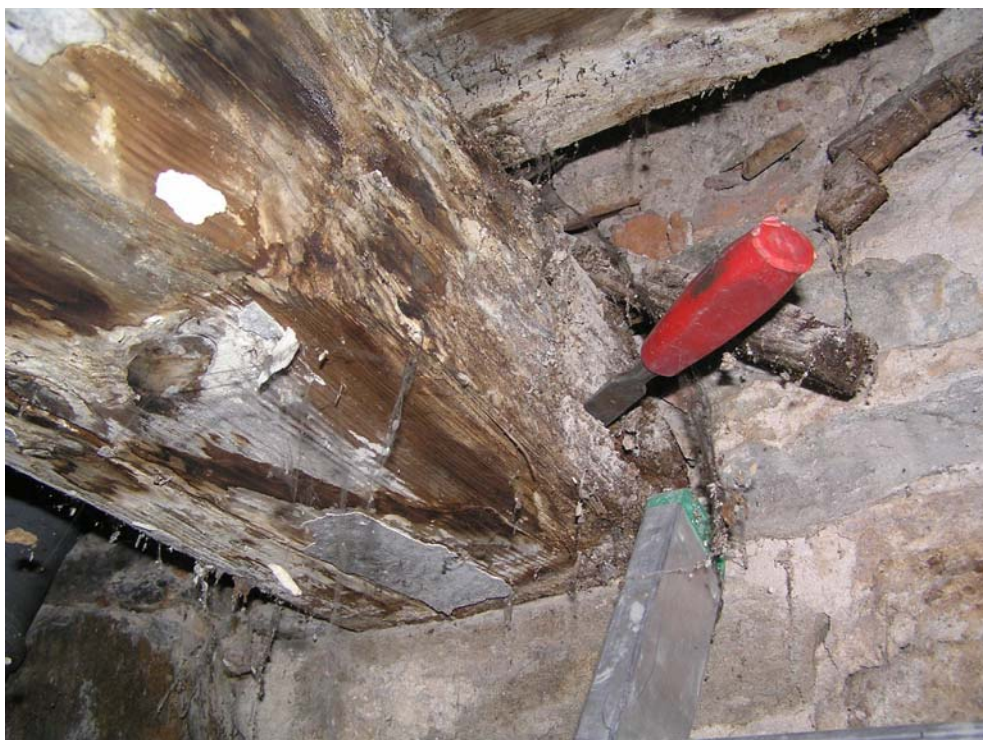
**Foto 33:** Strop nad 1. patrem, (detail z předchozích foto), silná degradace dřeva v oblasti zhlaví trámu

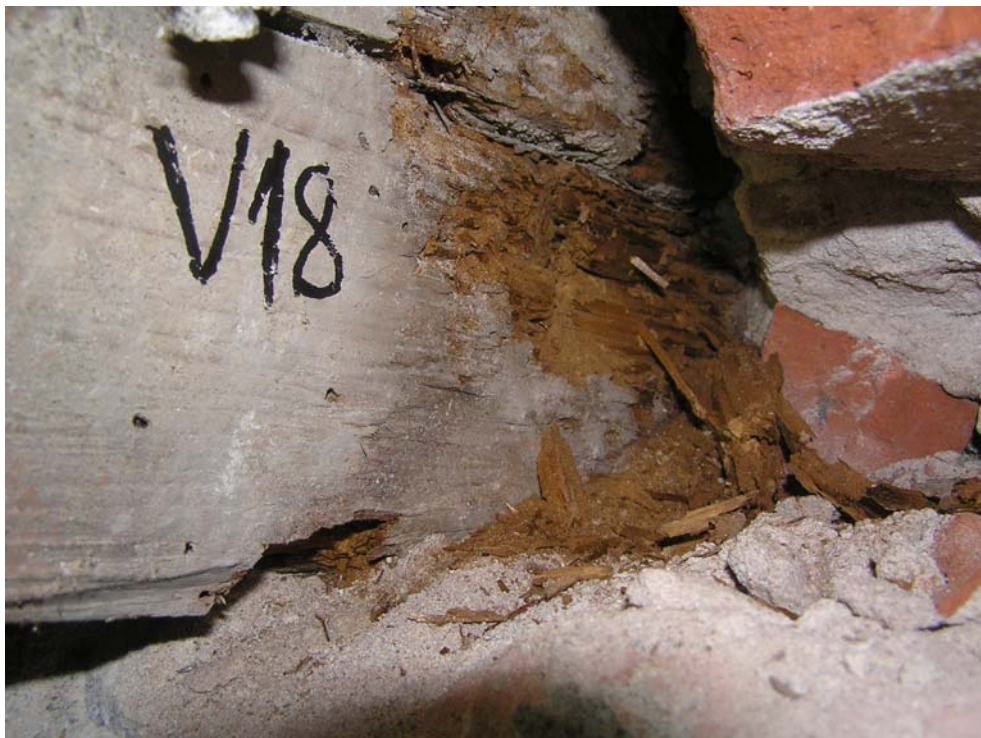
**Foto 34:** Strop nad 1. patrem, silná degradace dřeva v oblasti zhlaví trámu (stropní konstrukce v oblasti severozápadního nároží)
