PŘÍLOHA 4

Stavebně technický průzkum západního paláce Kolínského zámku

PŮVODNÍ OTVORY, SCHODIŠTĚ A NAPOJENÍ STĚNY

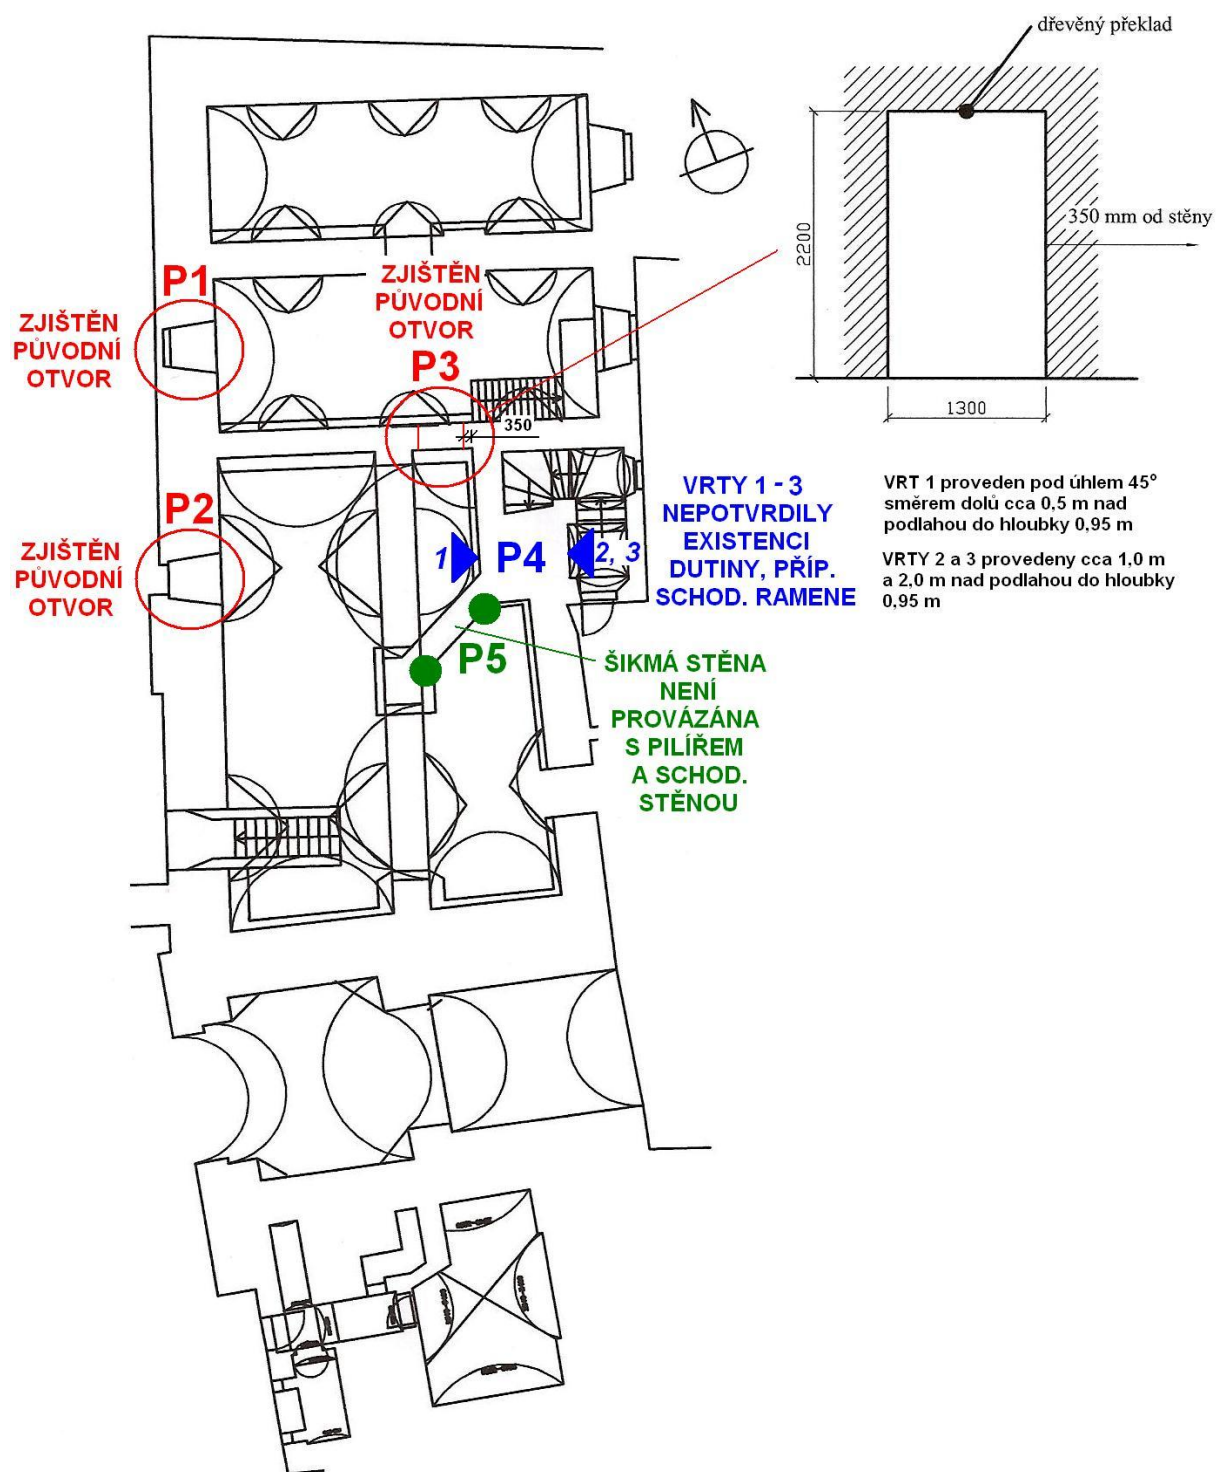
Příloha 4.1

LOKALIZACE SOND A ZJIŠTĚNÉ SKUTEČNOSTI – PŘÍZEMÍ

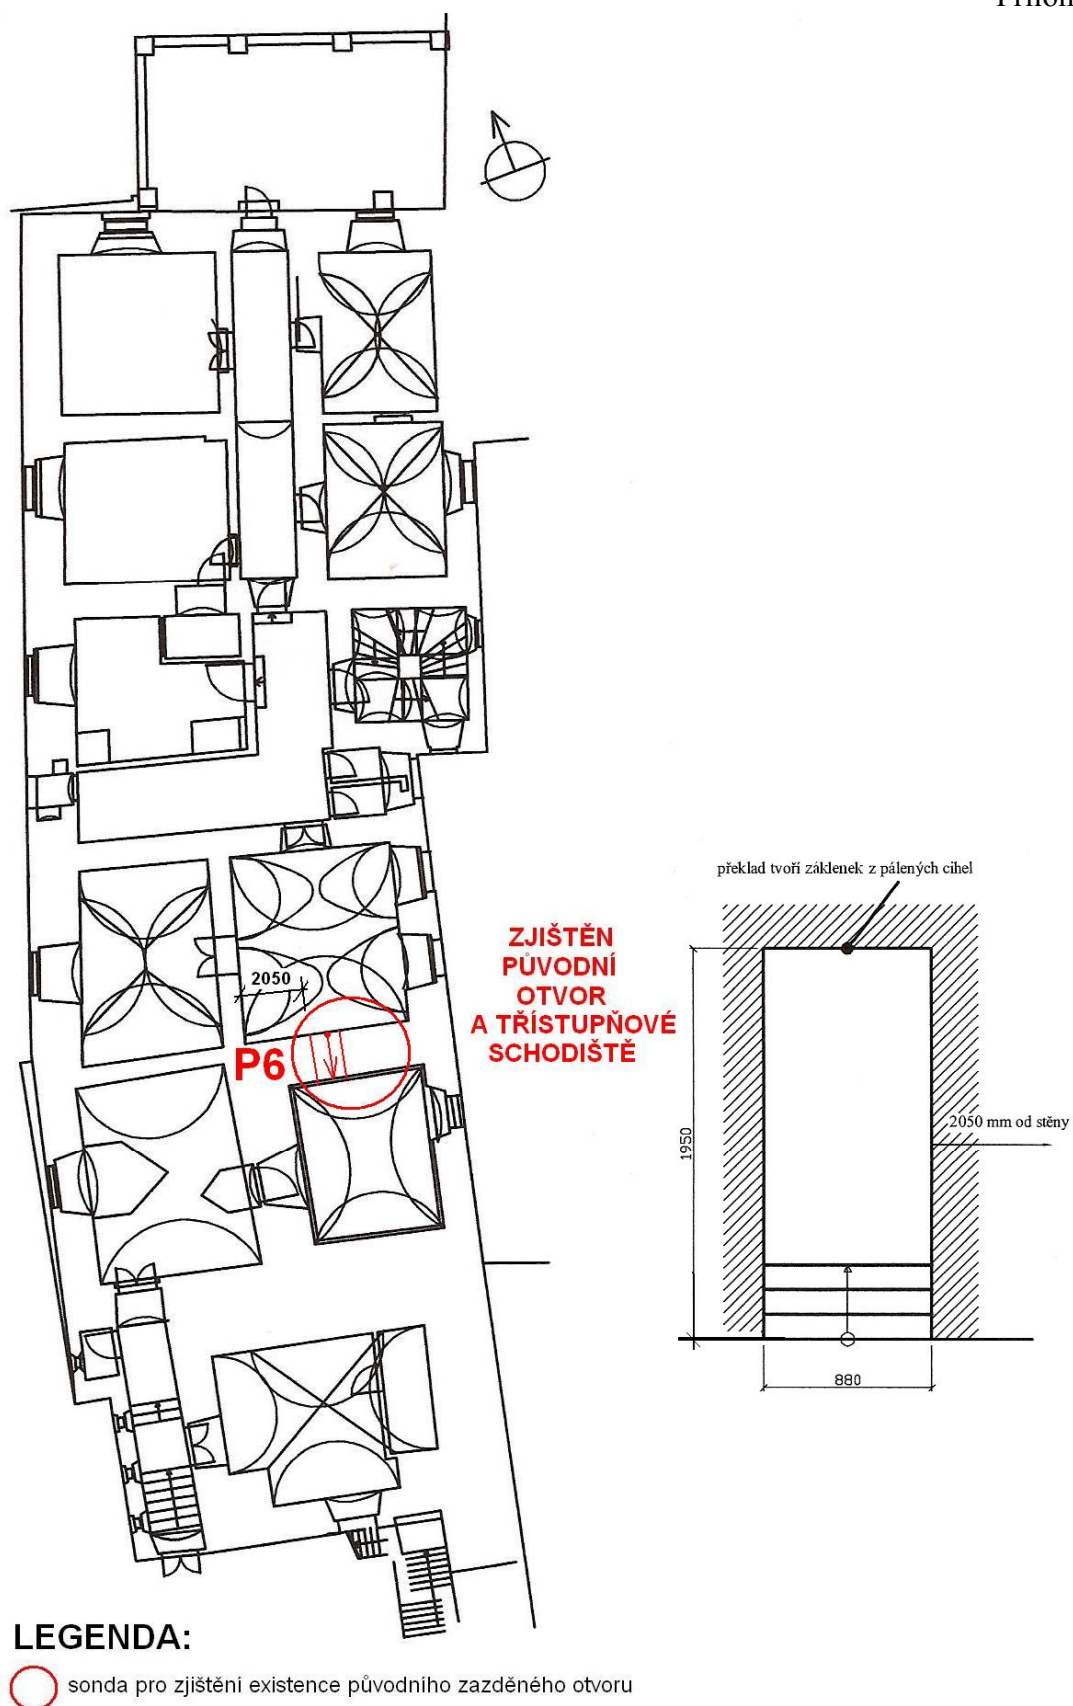
Příloha 4.2

LOKALIZACE SOND A ZJIŠTĚNÉ SKUTEČNOSTI – 1. PATRO

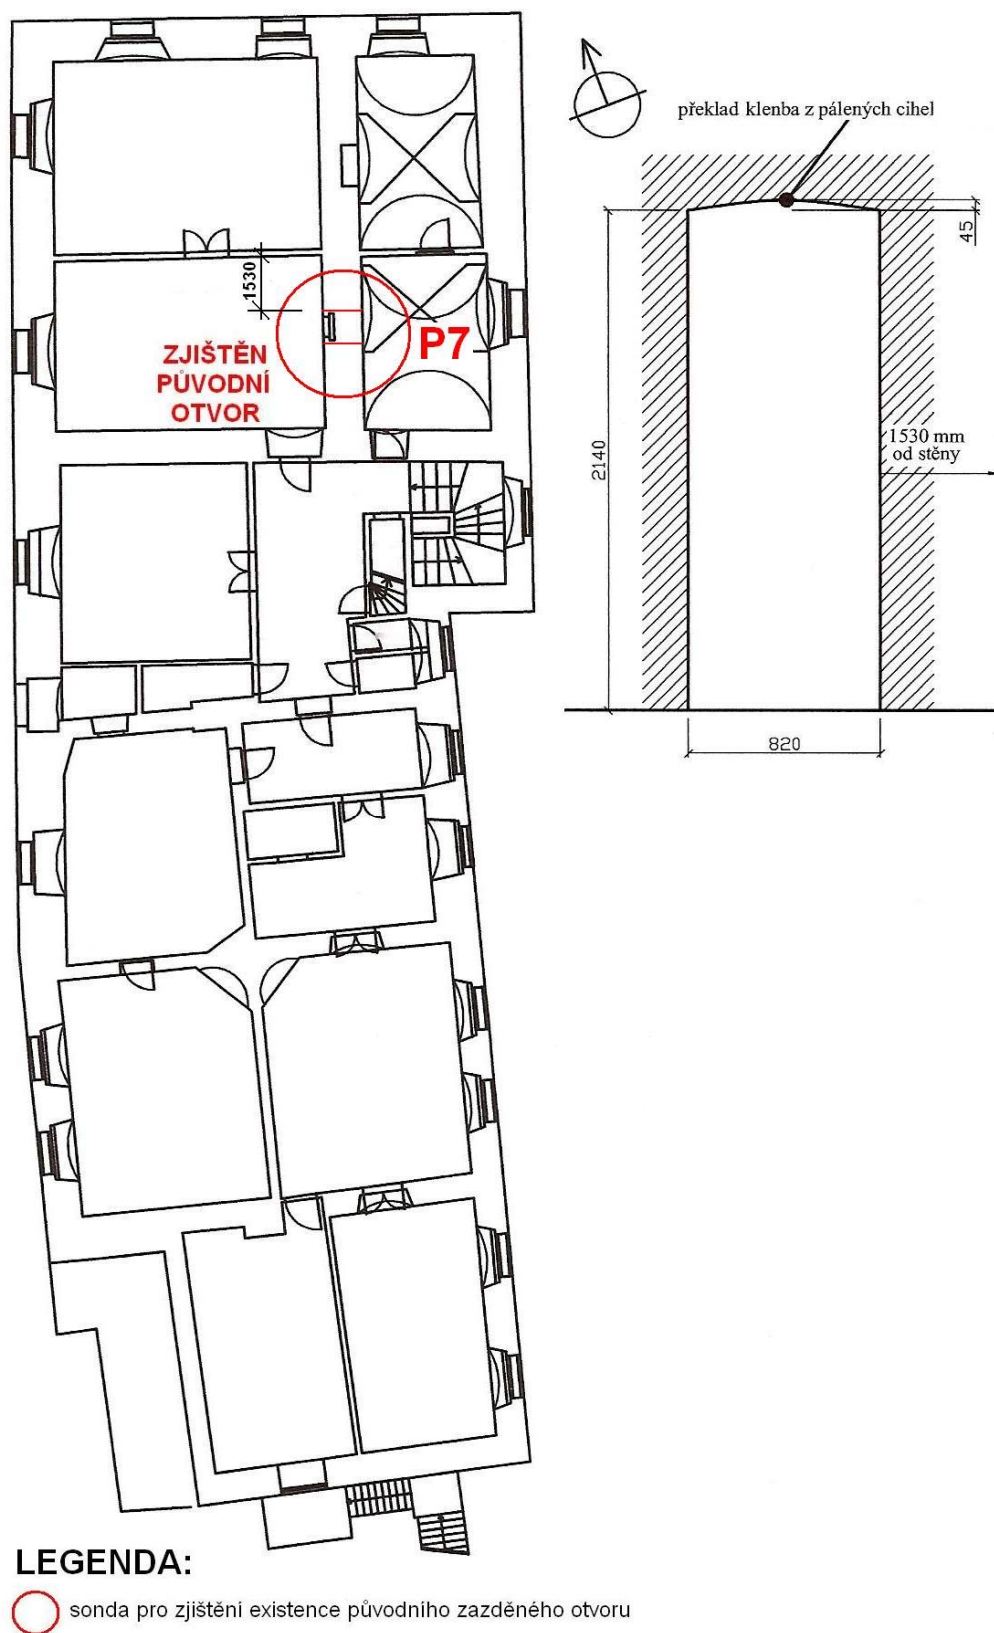
Příloha 4.3

LOKALIZACE SOND A ZJIŠTĚNÉ SKUTEČNOSTI – 2. PATRO

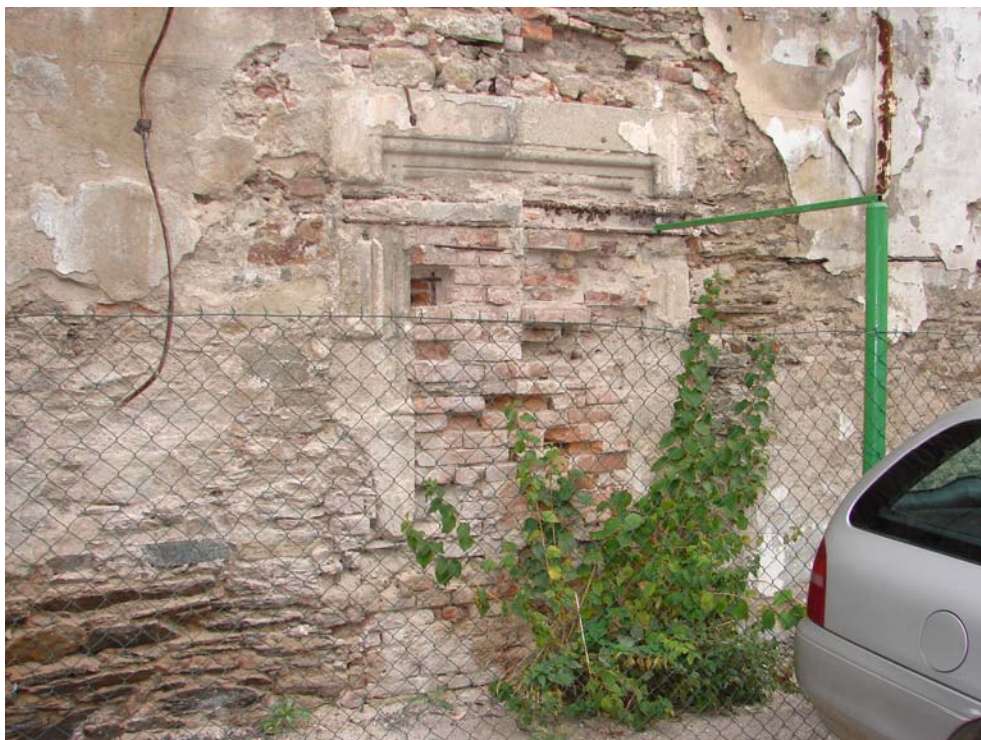
Foto 1: Prizemí, západní obvodová stěna, původní zazděný otvor ve stěně, patrně původní kamenné ostění a nadpraží – viz Příloha 4.1, sonda P1

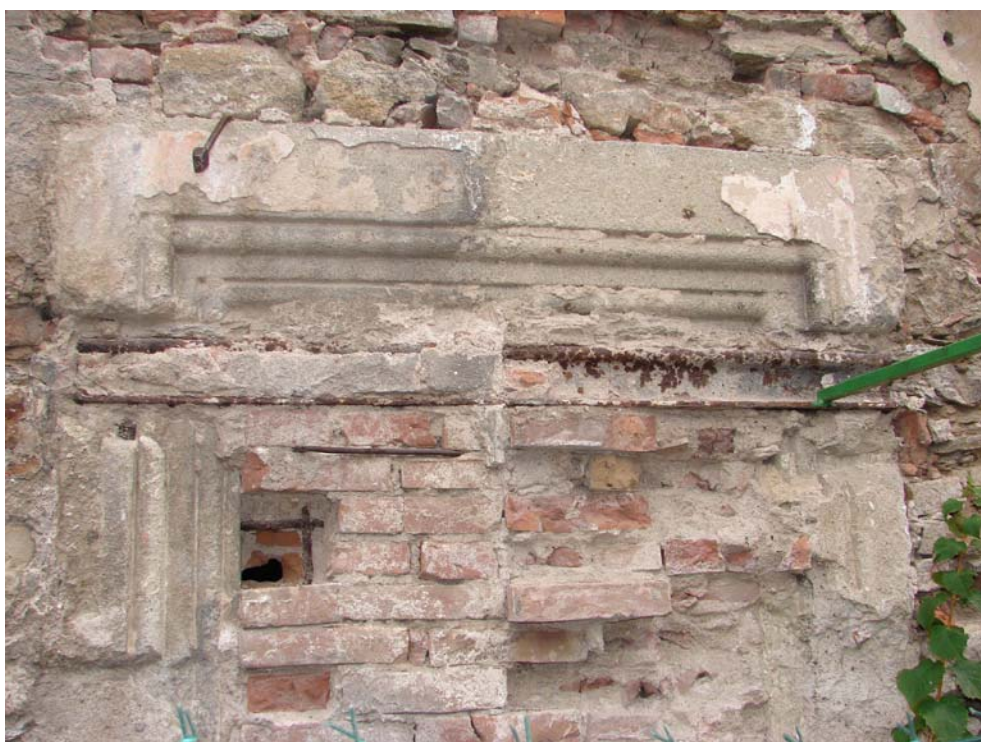
Foto 2: Prizemí, západní obvodová stěna, původní zazděný otvor ve stěně, patrně kolejnice vložená pod původní kamenné nadpraží a dále pravděpodobně původní mříž ve vysekaném otvoru dozdivky – viz Příloha 4.1, sonda P1

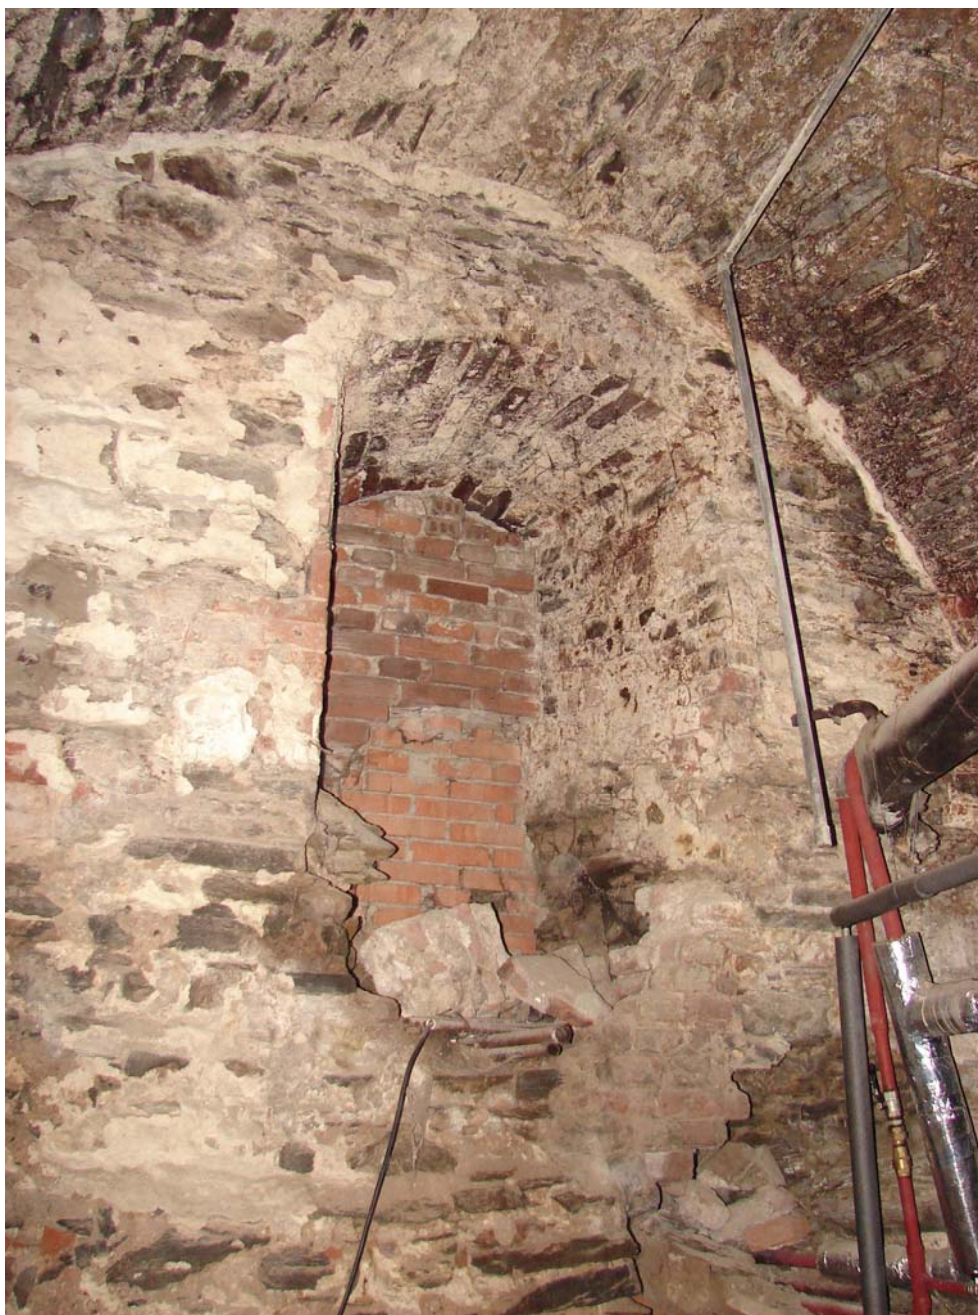
Foto 3: Přízemí, západní obvodová stěna, původní zazděný otvor ve stěně – viz Příloha 4.1, sonda P2

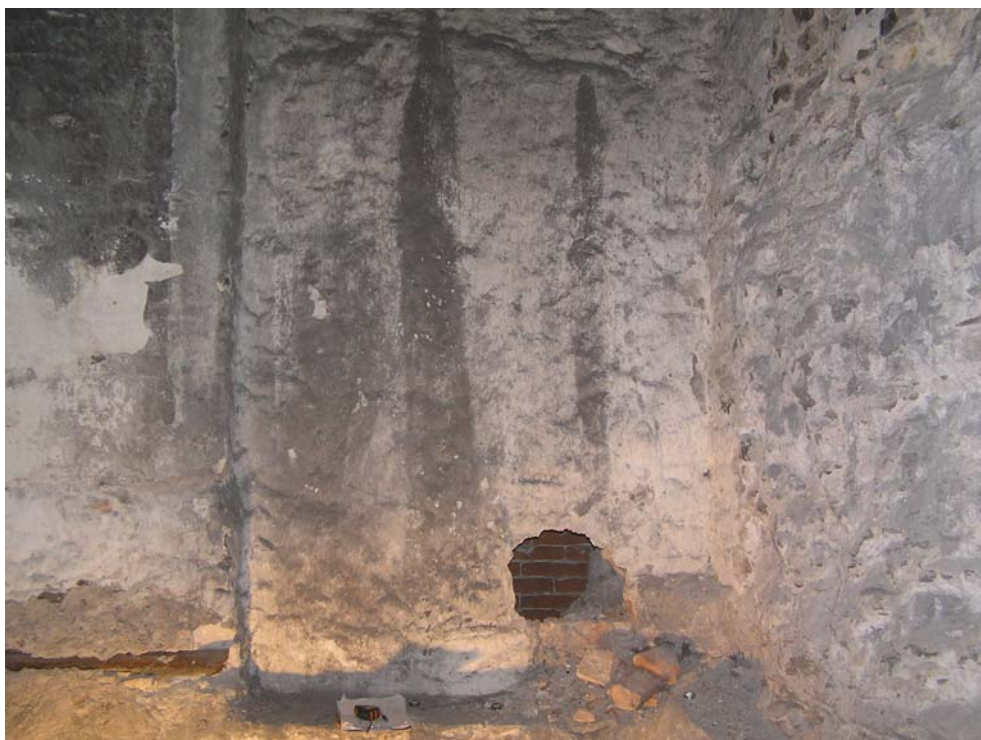
Foto 4: Přizemí, vnitřní stěna u schodiště, původní zazděný otvor ve stěně – viz Příloha 4.1, sonda P3

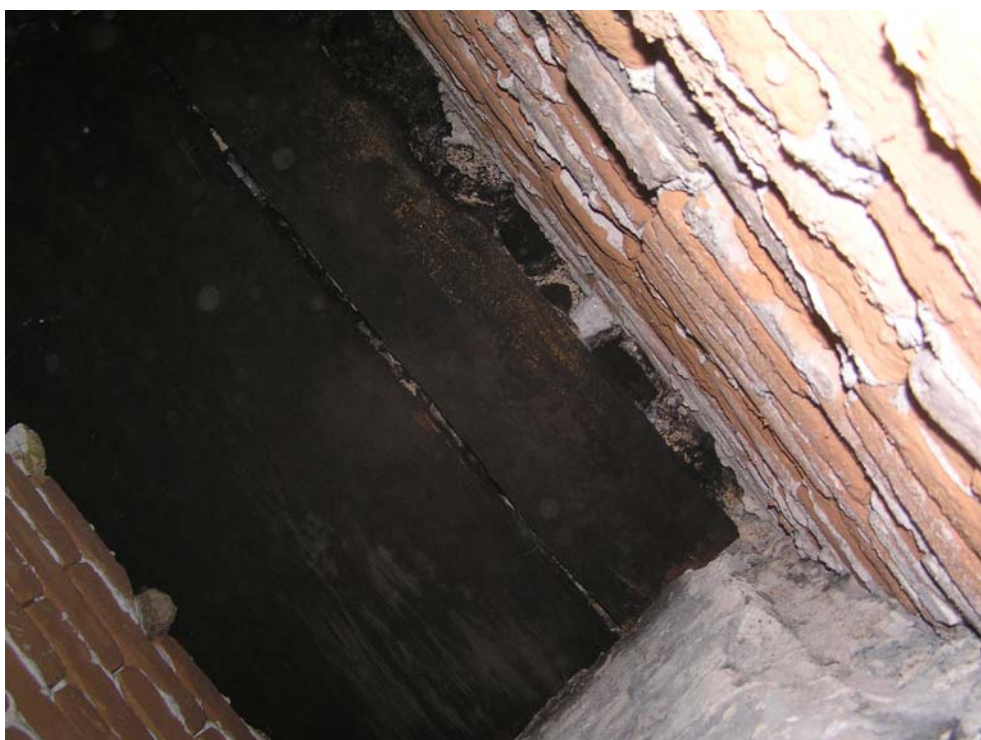
Foto 5: Přizemí, vnitřní stěna u schodiště, původní zazděný otvor ve stěně – viz Příloha 4.1, sonda P3

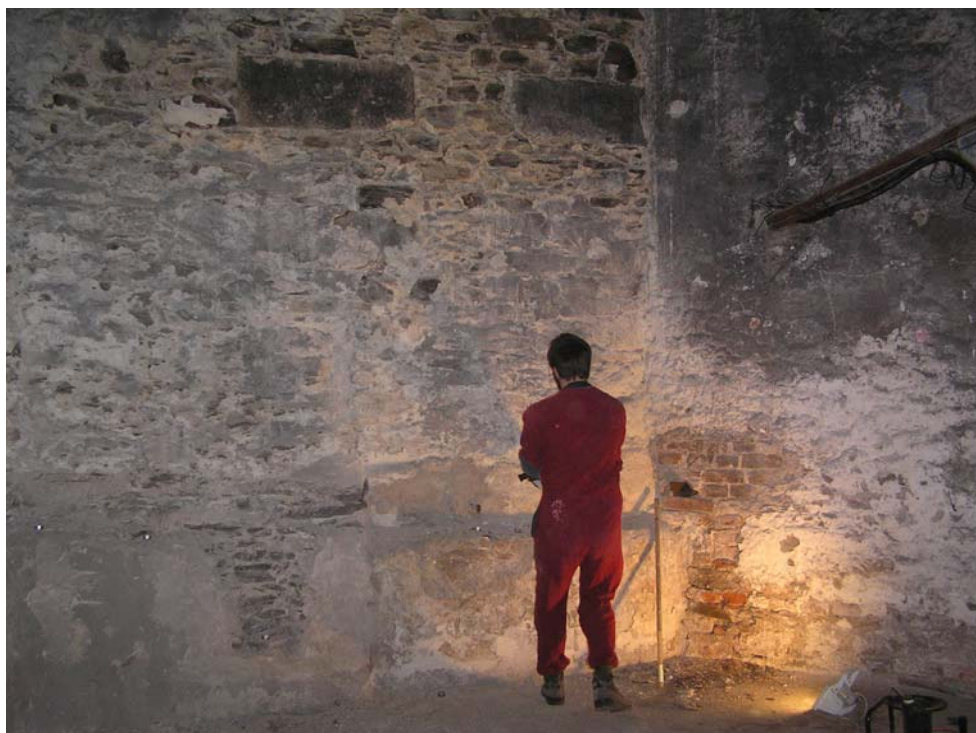
Foto 6: Přízemí, vrt pro zjištění existence dutiny za stěnou u hlavního schodiště, příp. schodišťového ramene z přízemí do 1. patra, vrt 1 – viz Příloha 4.1, sonda P4

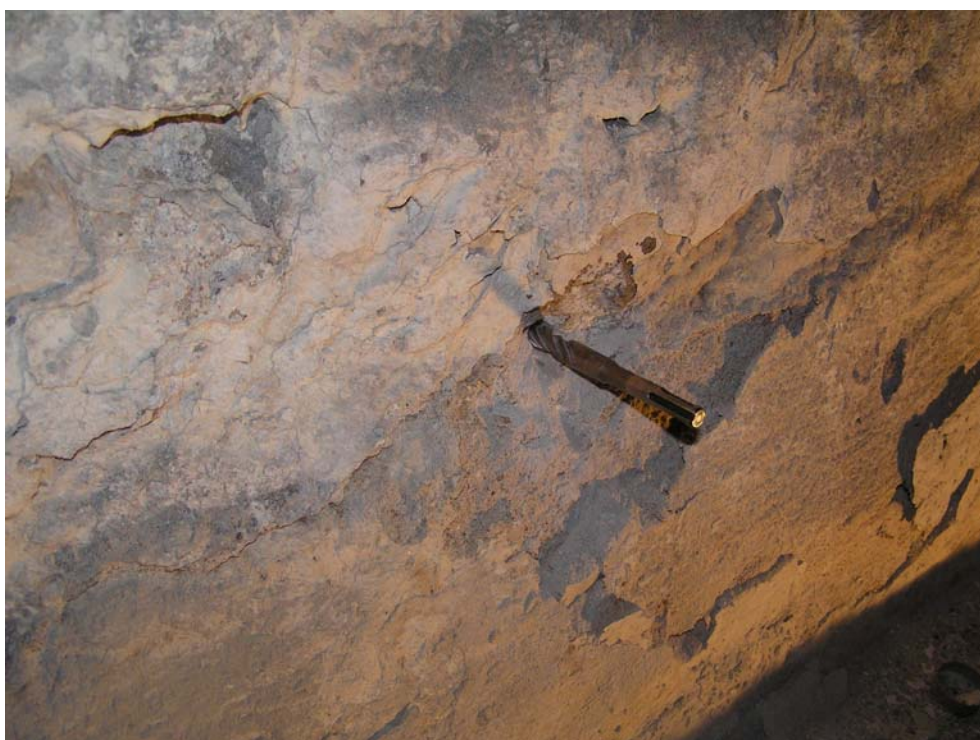
Foto 7: Přízemí, vrt 1 z předchozí fotografie, vrtem do hl. 0,95 m nebyla potvrzena existence dutiny – viz Příloha 4.1, sonda P4

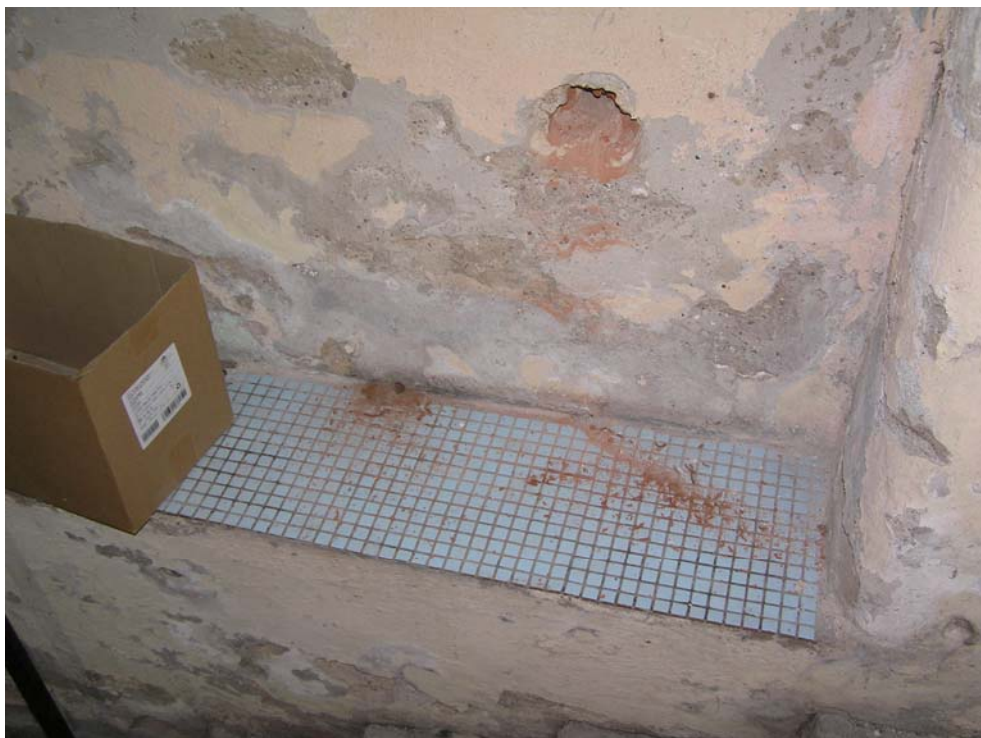
Foto 8: Přízemí, vrt pro zjištění existence dutiny za stěnou u hlavního schodiště, vrt 2 – viz Příloha 4.1, sonda P4

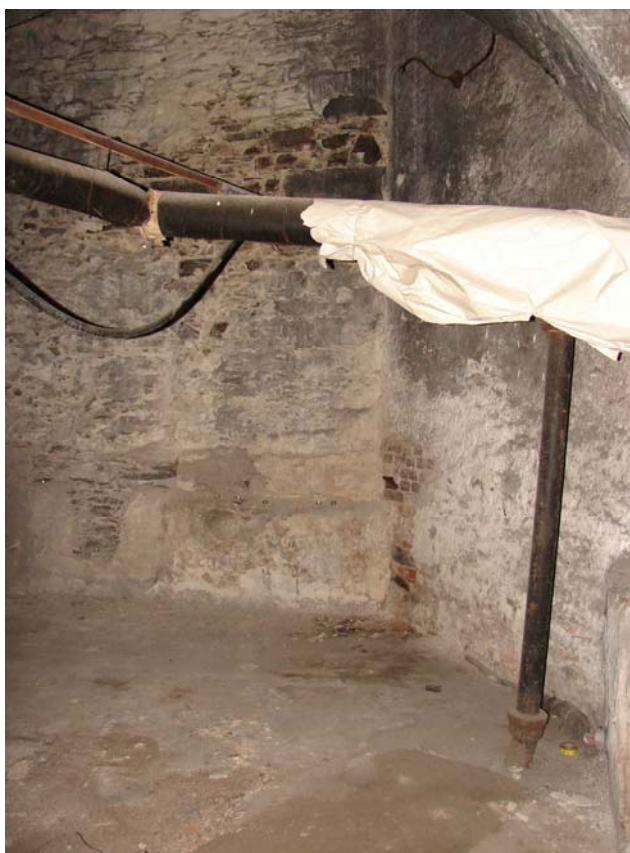
Foto 9: Přízemí, šikmá stěna není provázána s pilířem ani se stěnou u schodiště, tzn., že byla vyzděna dodatečně – viz Příloha 4.1, sonda P5

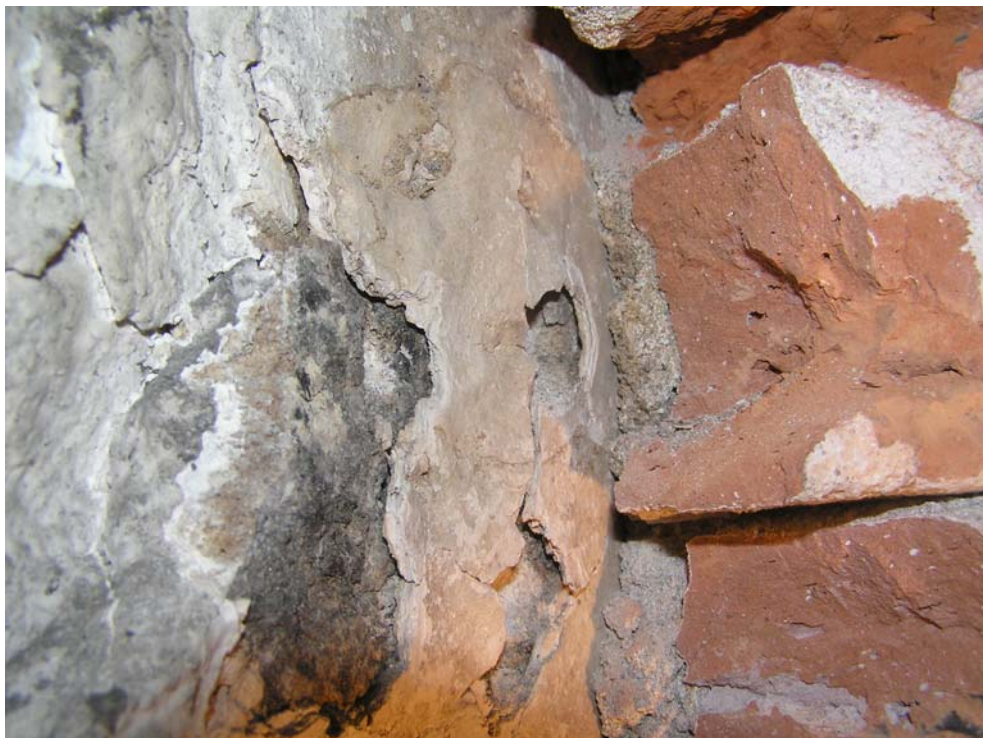
Foto 10: Přízemí, styk šikmé stěny (cihly) s původním zdivem – viz Příloha 4.1, sonda P5

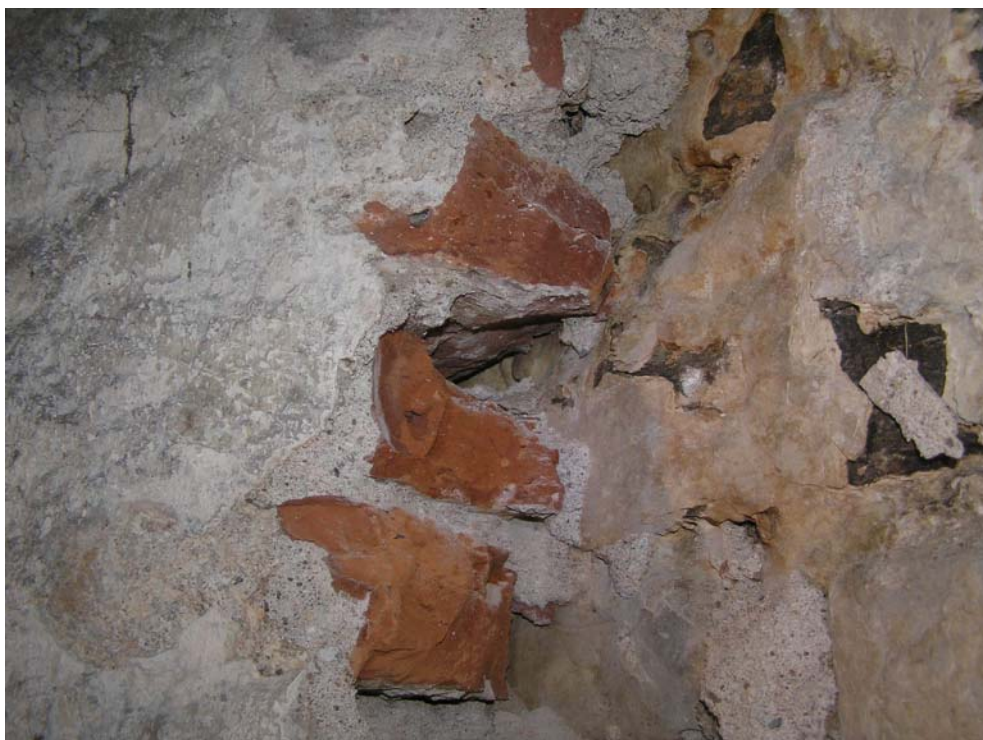
Foto 11: Přízemí, styk šikmé stěny (cihly) s původním zdivem – viz Příloha 4.1, sonda P5

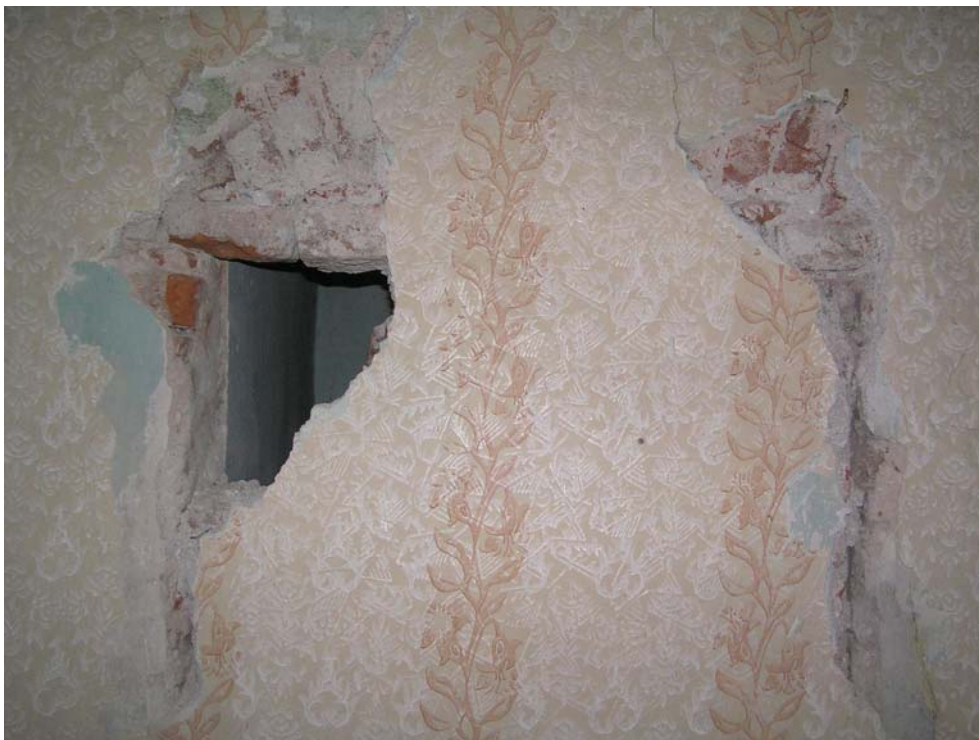
Foto 12: 1. patro, sonda pro zjištění původního zazděného otvoru a schodiště ve vnitřní stěně – viz Příloha 4.1, sonda P6

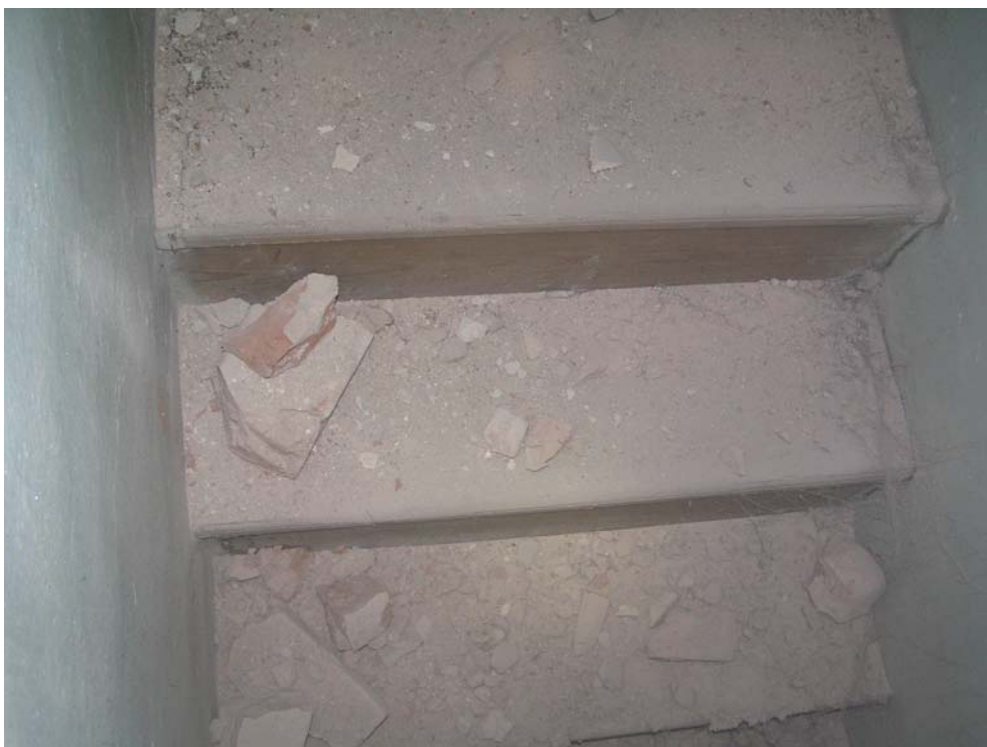
Foto 13: 1. patro, třístupňové schodiště v původním otvoru ve vnitřní stěně – viz Příloha 4.1, sonda P6

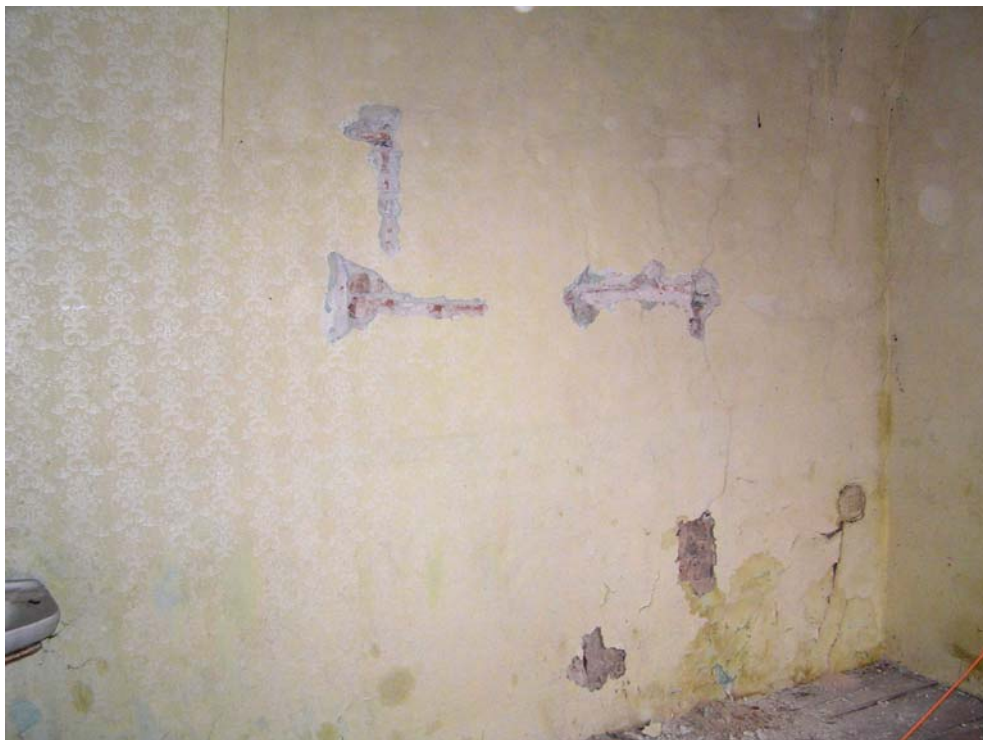
Foto 14: 2. patro, sonda pro zjištění původního zazděného otvoru ve vnitřní stěně (původní otvor potvrzen) – viz Příloha 4.1, sonda P7

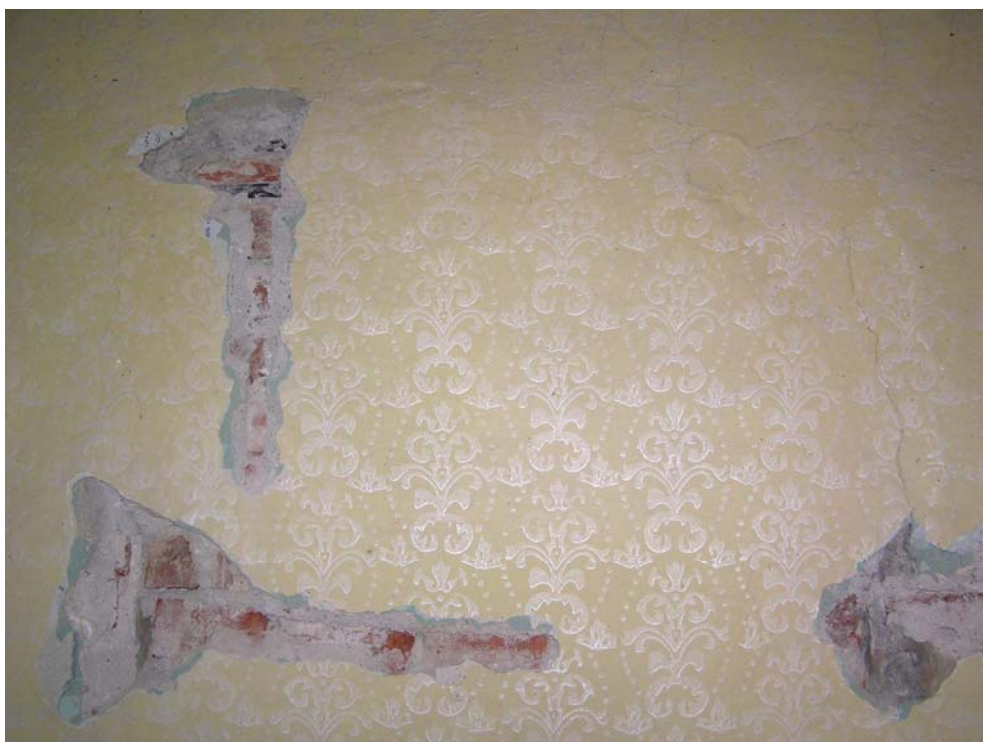
Foto 15: 2. patro, sonda pro zjištění původního zazděného otvoru ve vnitřní stěně (původní otvor potvrzen) – viz Příloha 4.1, sonda P7
