PŘÍLOHA 1

Stavebně technický průzkum západního paláce Kolínského zámku

RÁMCOVÁ VIZUÁLNÍ PROHLÍDKA

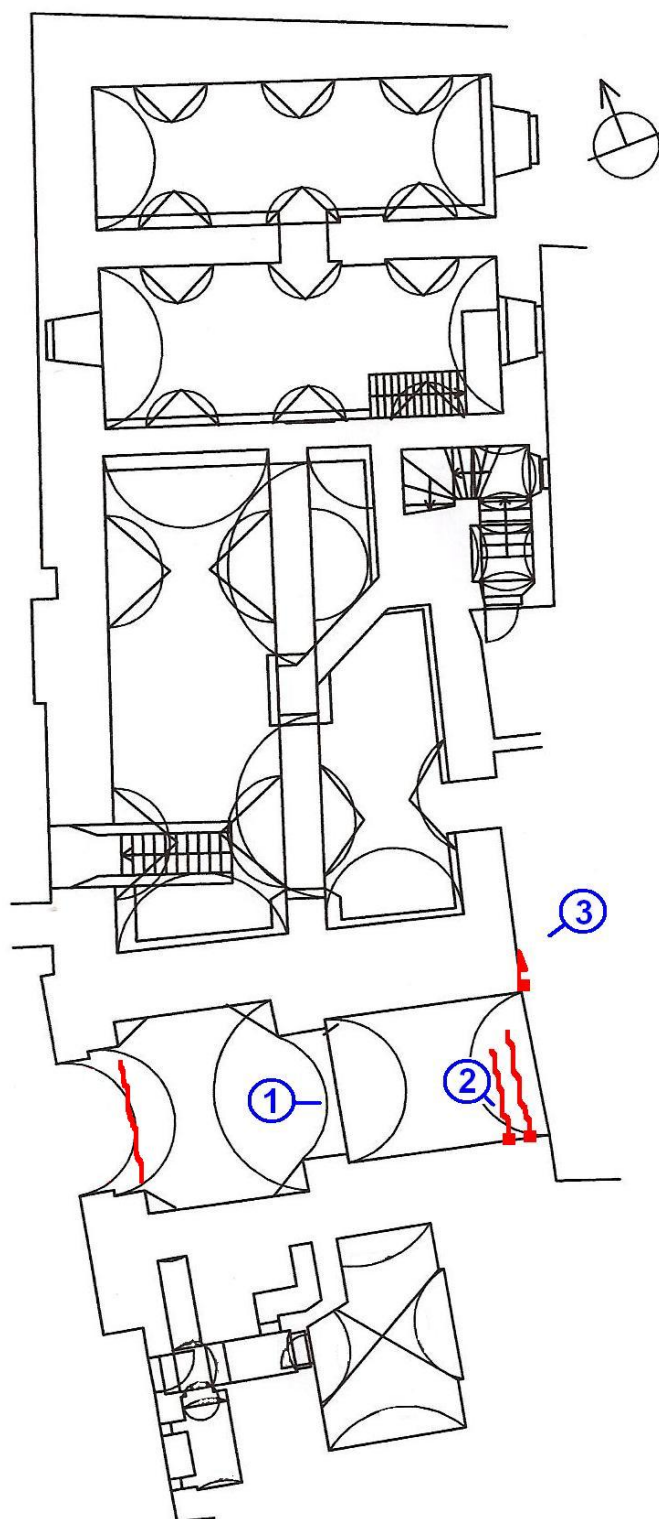
ZÁZNAM VÝRAZNĚJŠÍCH TRHLIN – PŘÍZEMÍ

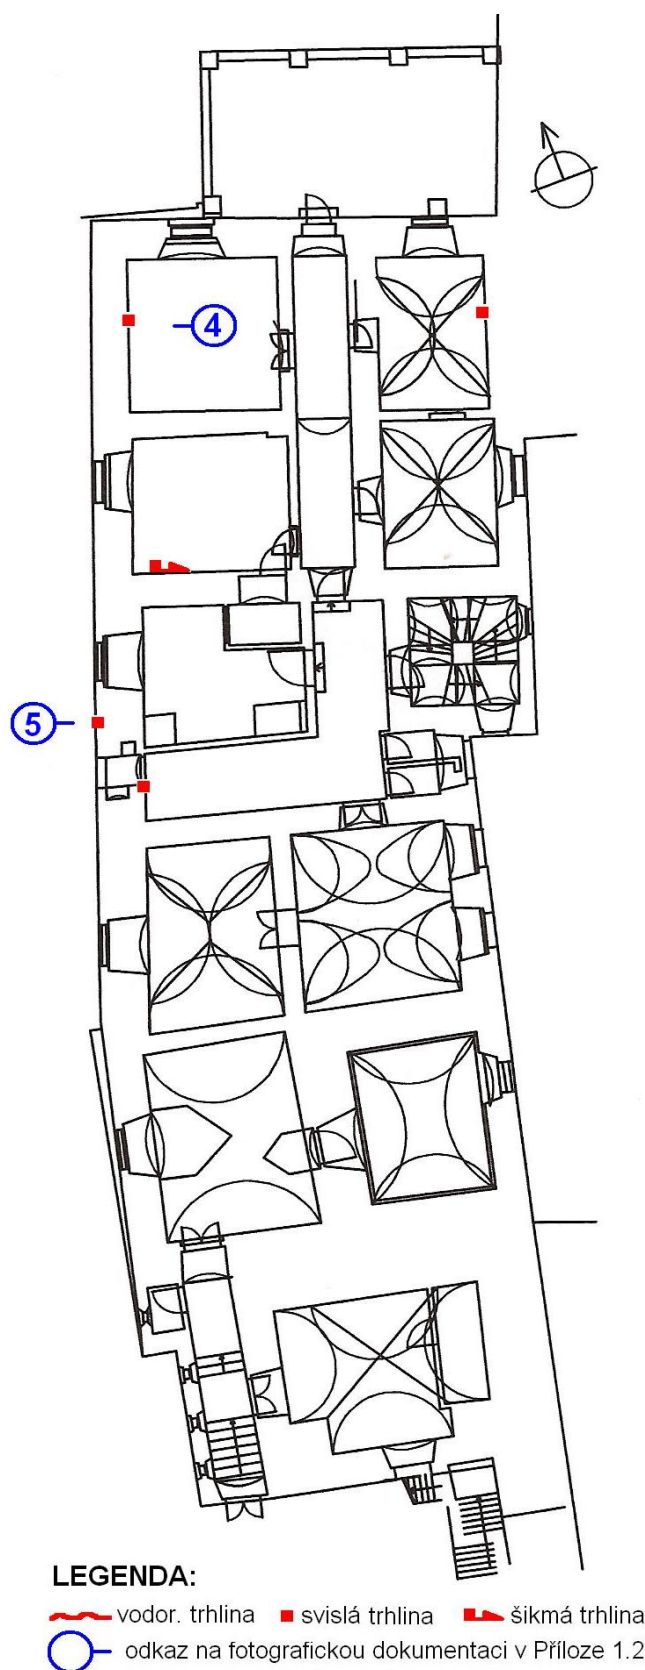
ZÁZNAM VÝRAZNĚJŠÍCH TRHLIN – 1. PATRO

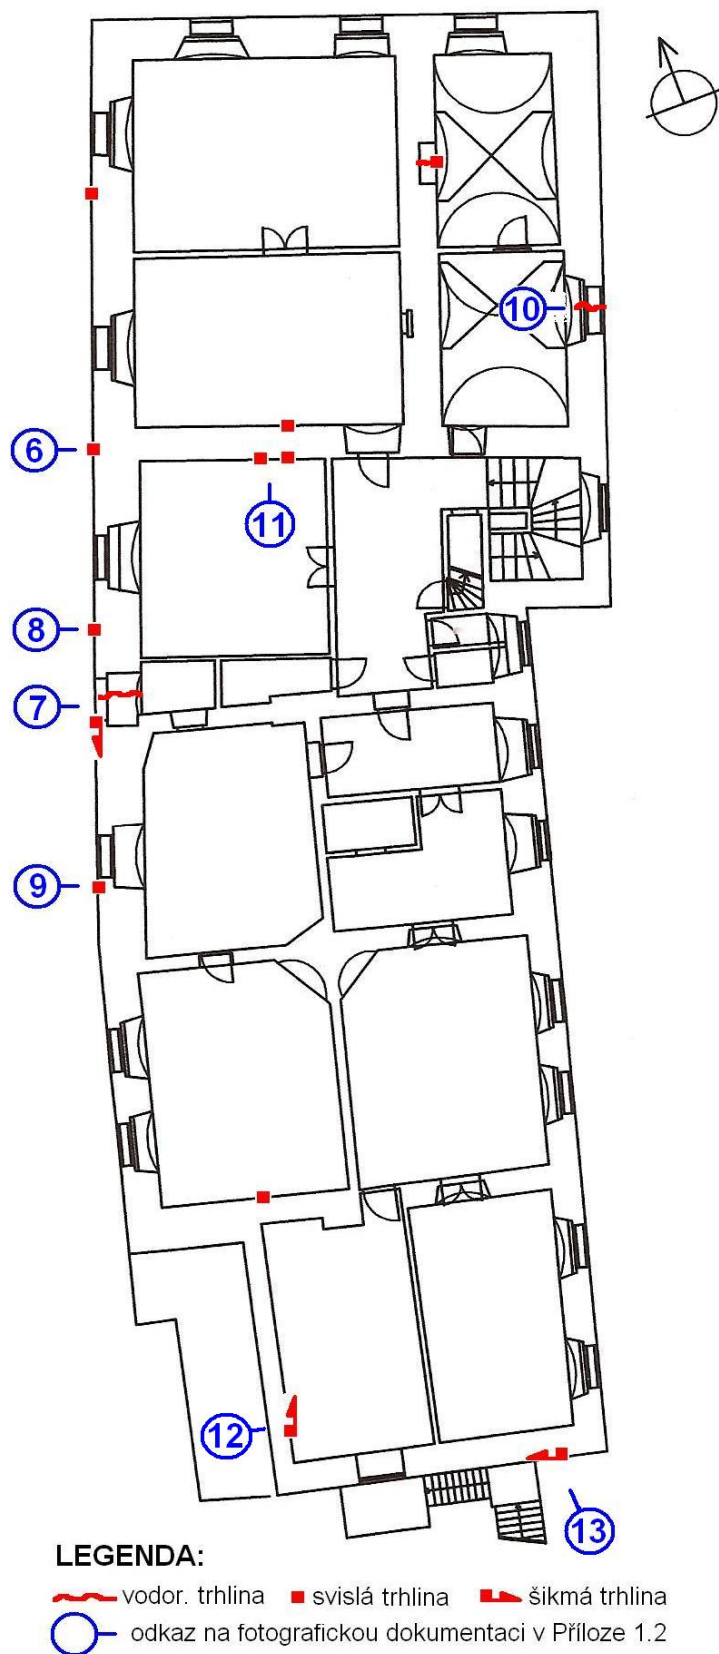
ZÁZNAM VÝRAZNĚJŠÍCH TRHLIN – 2. PATRO

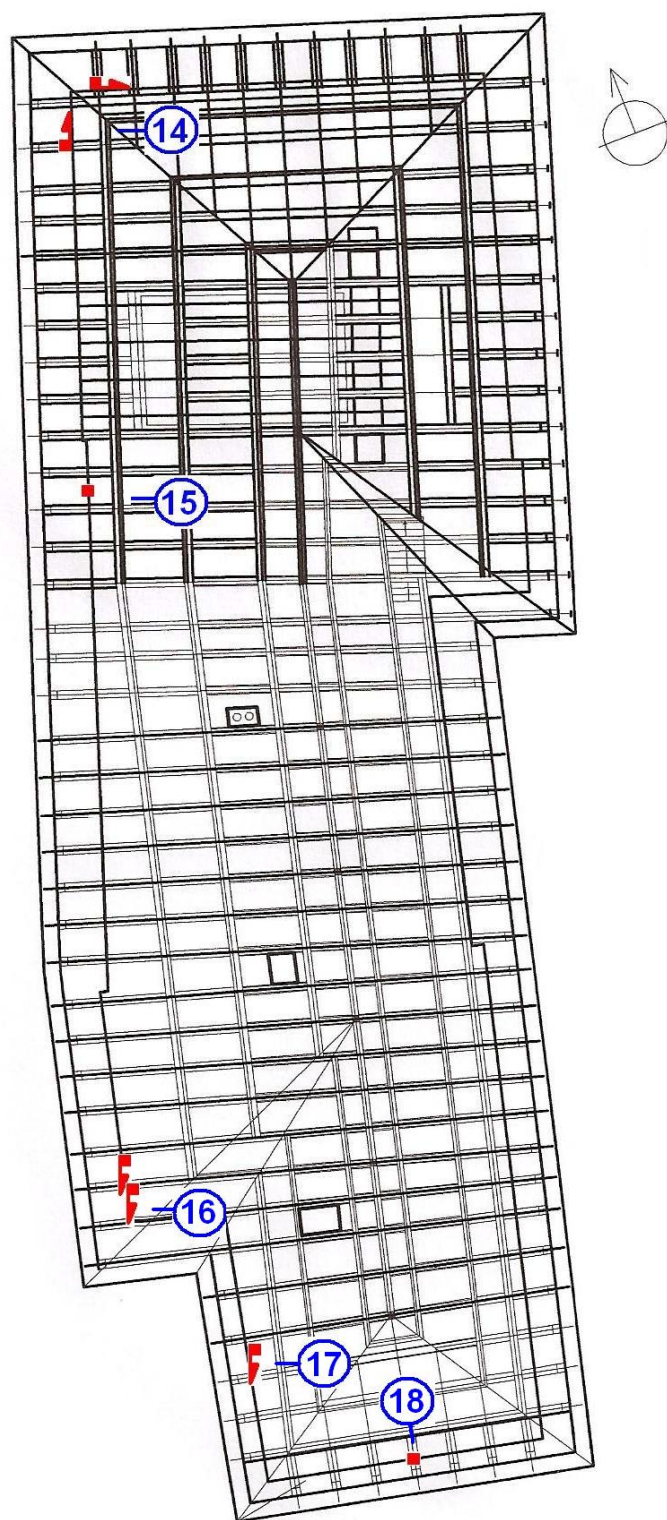
ZÁZNAM VÝRAZNĚJŠÍCH TRHLIN – KROV

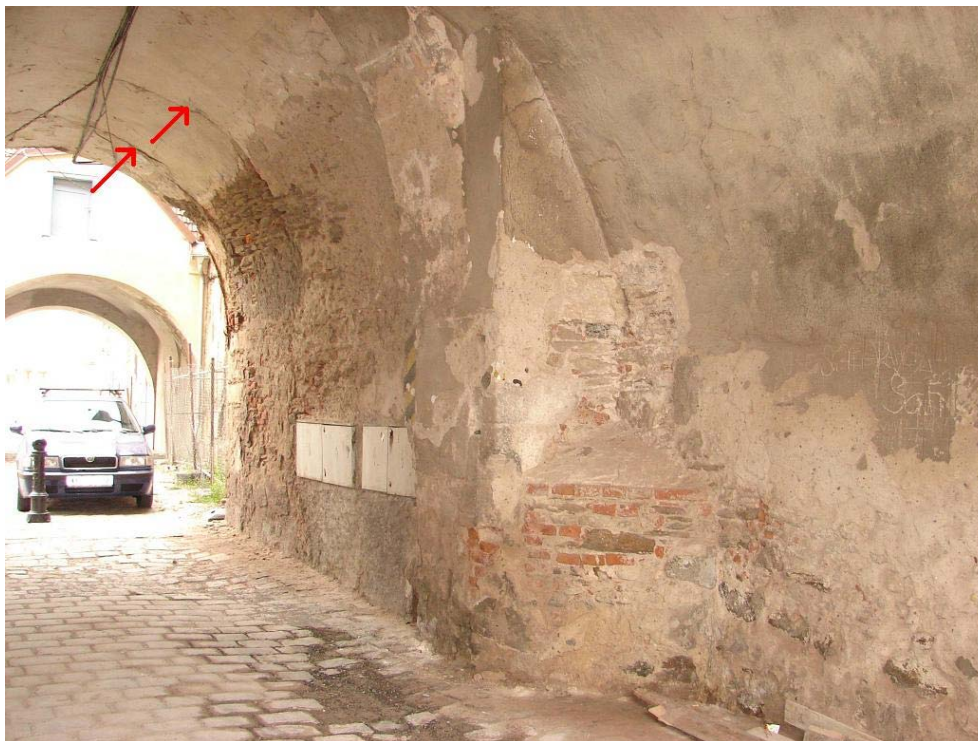
Foto 1: Přizemí, trhliny ve stěně a klenbě průchodu na východní straně

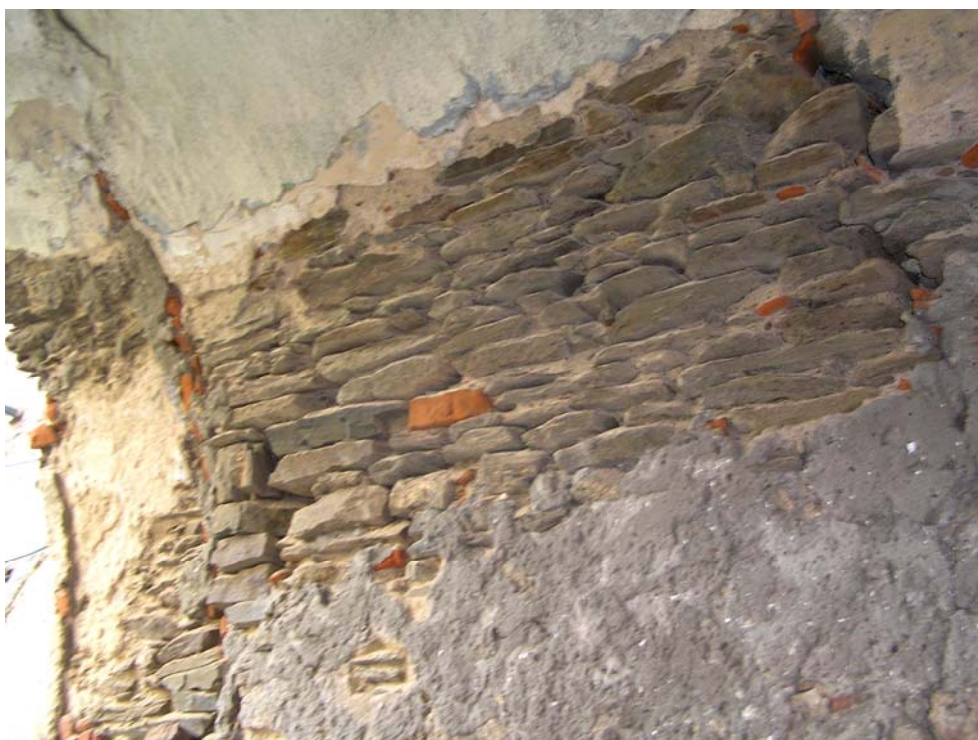
Foto 2: Přizemí, detail trhlín ve stěně a klenbě průchodu na východní straně

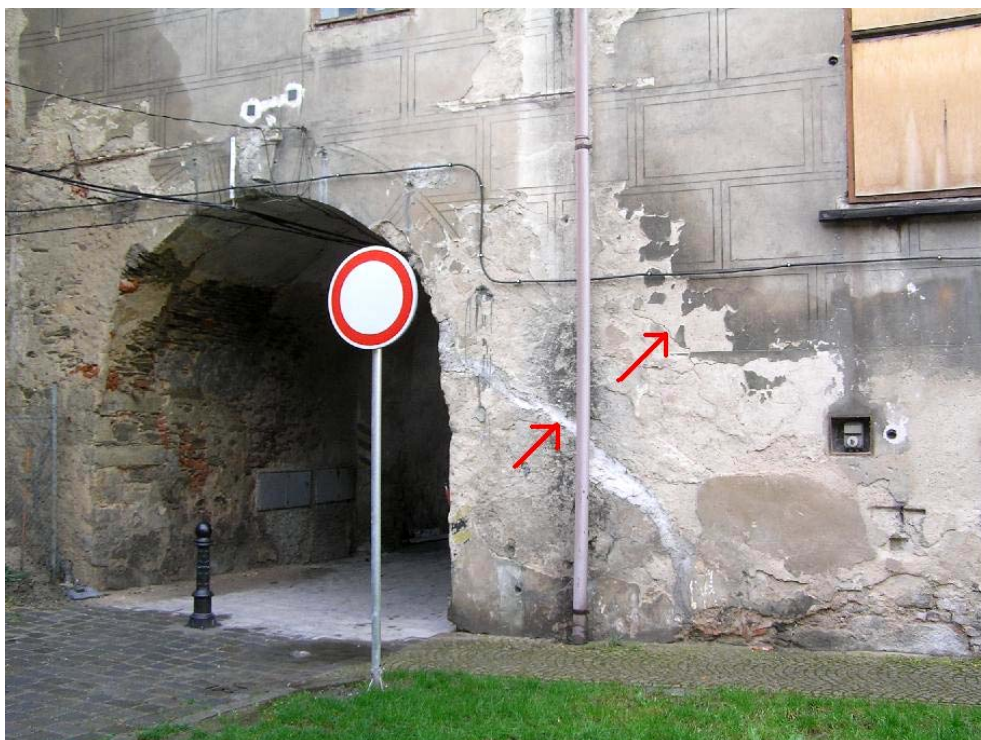
Foto 3: Přízemí, trhliny ve východní stěně; spodní trhlinka byla v minulost vyspravena

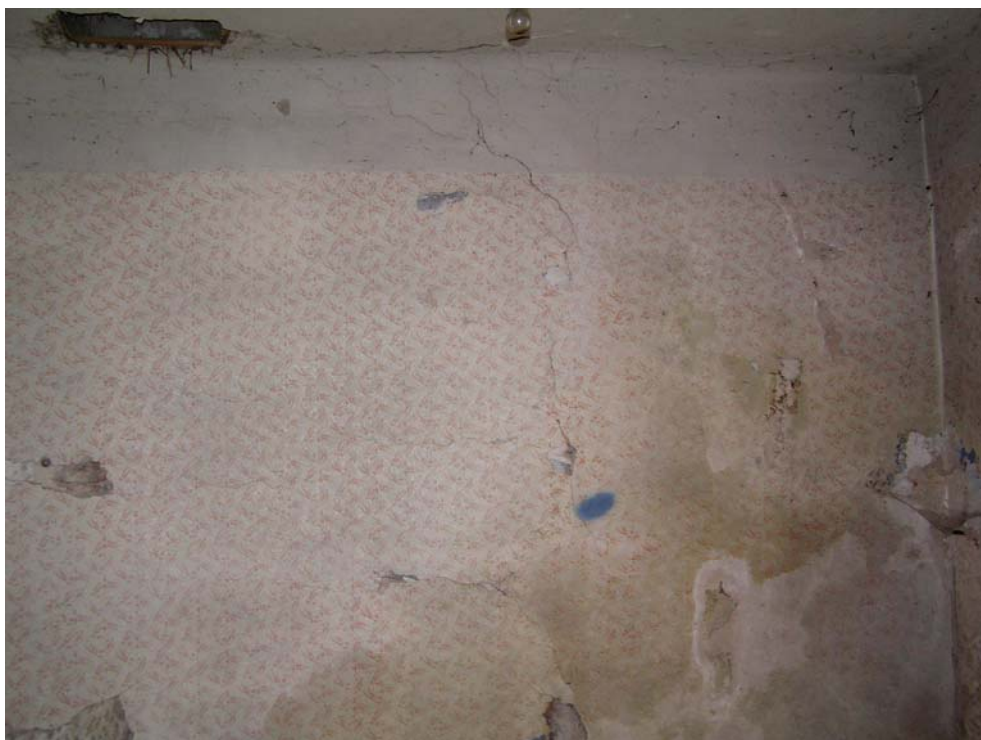
Foto 4: 1. patro, svislá trhlinka v západní stěně

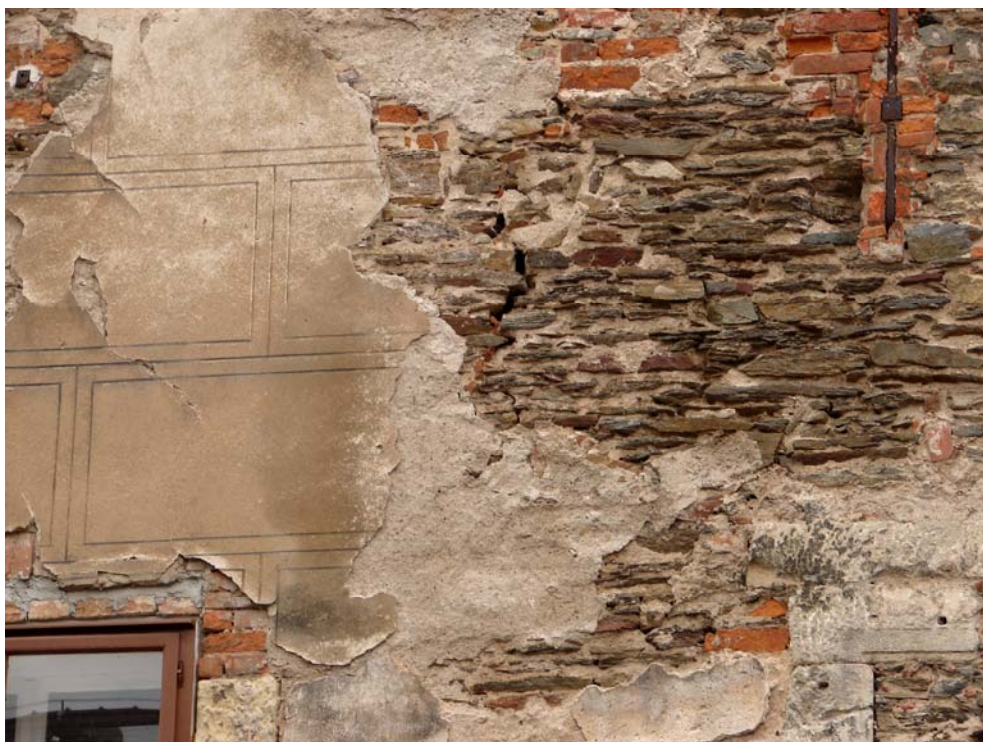
Foto 5: 1. patro, svislá trhlina v západní stěně

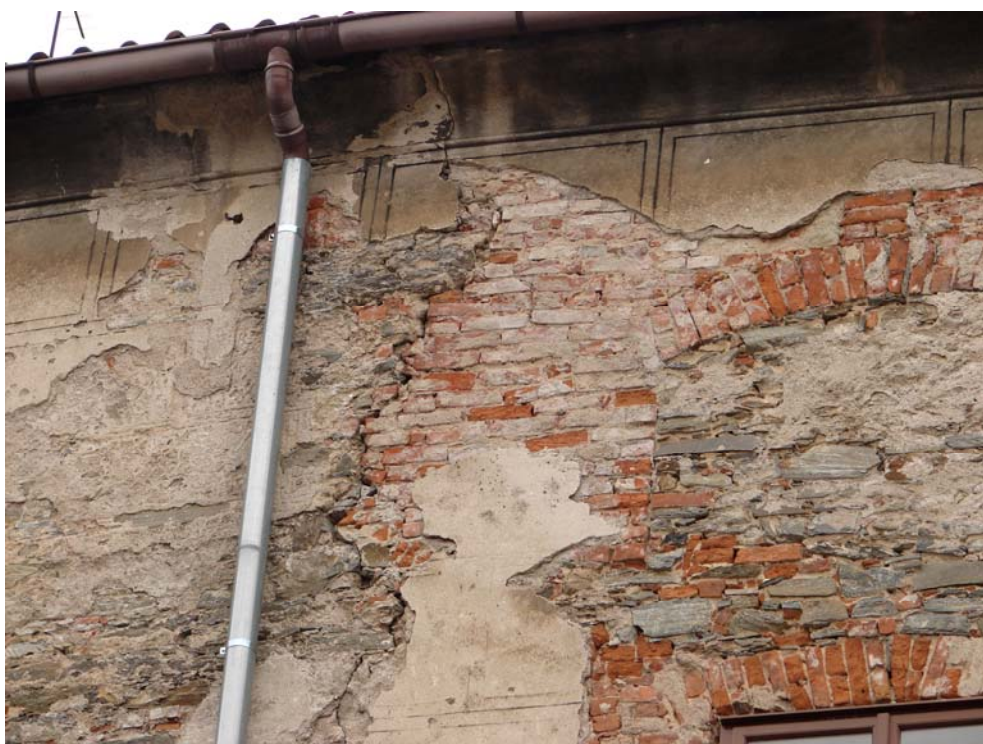
Foto 6: 2. patro, svislá trhlina v západní stěně

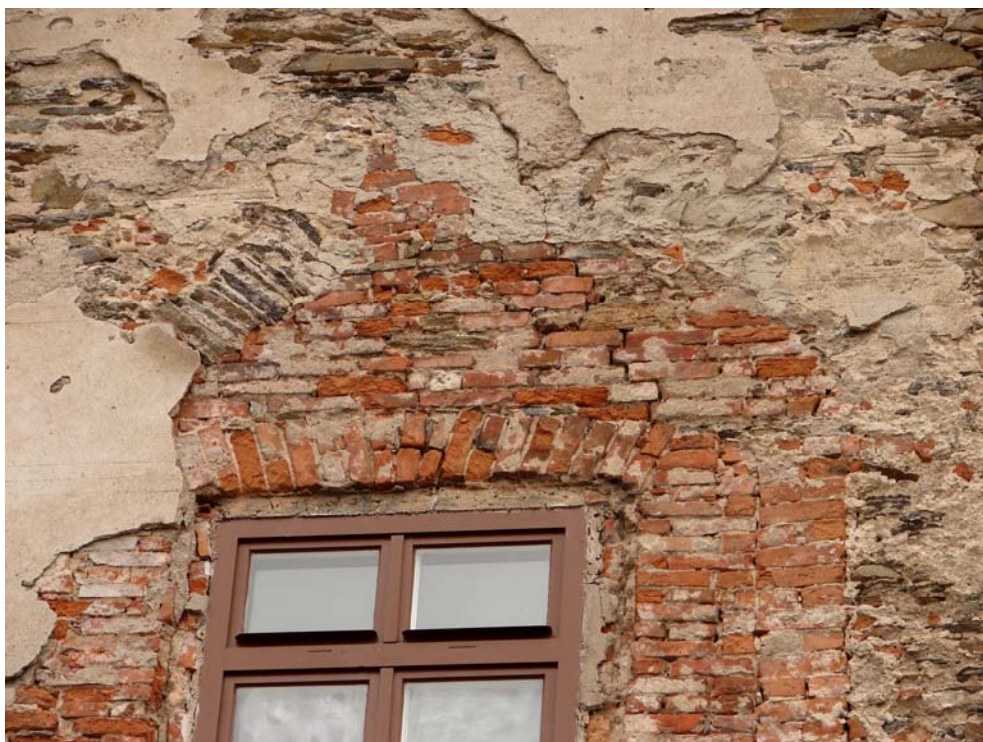
Foto 7: 2. patro, trhliny v západní stěně v oblasti nadpraží okna

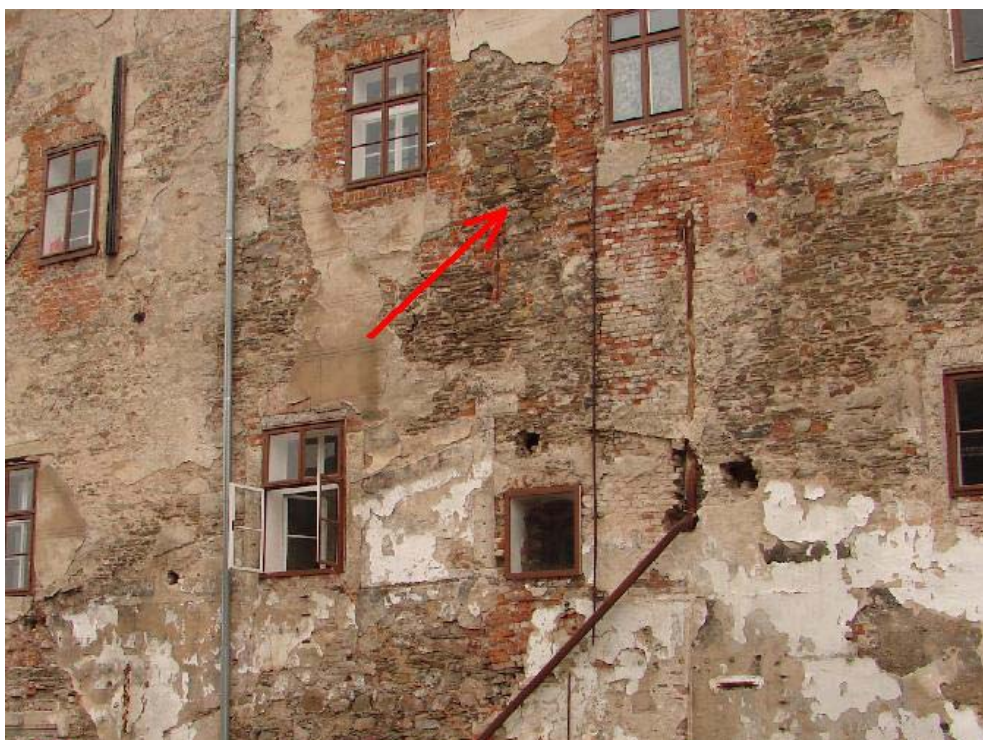
Foto 8: 2. patro, trhлина v západní stěně v úrovni parapetu oken

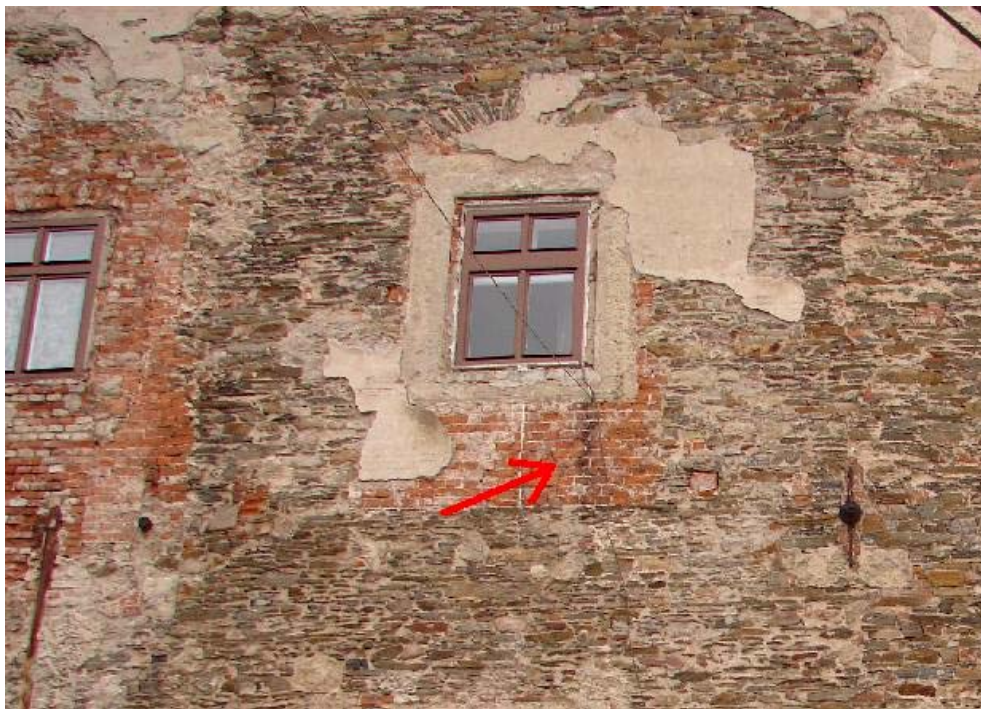
Foto 9: 2. patro, trhlina v západní stěně v parapetu okna

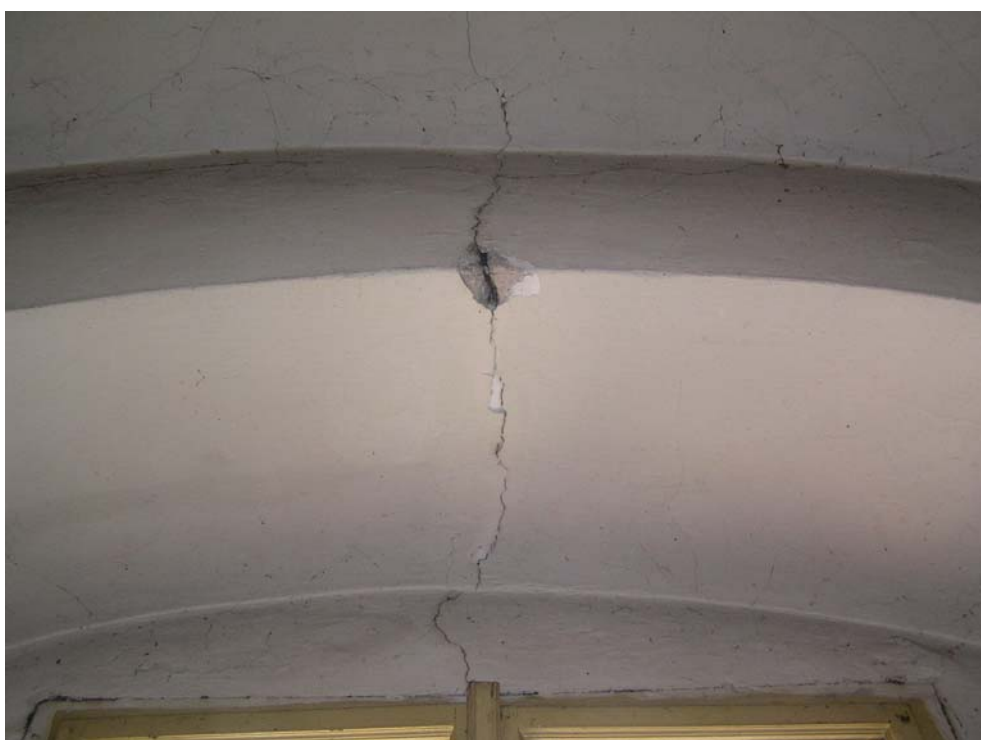
Foto 10: 2. patro, trhlina v nadpraží okna, východní stěna

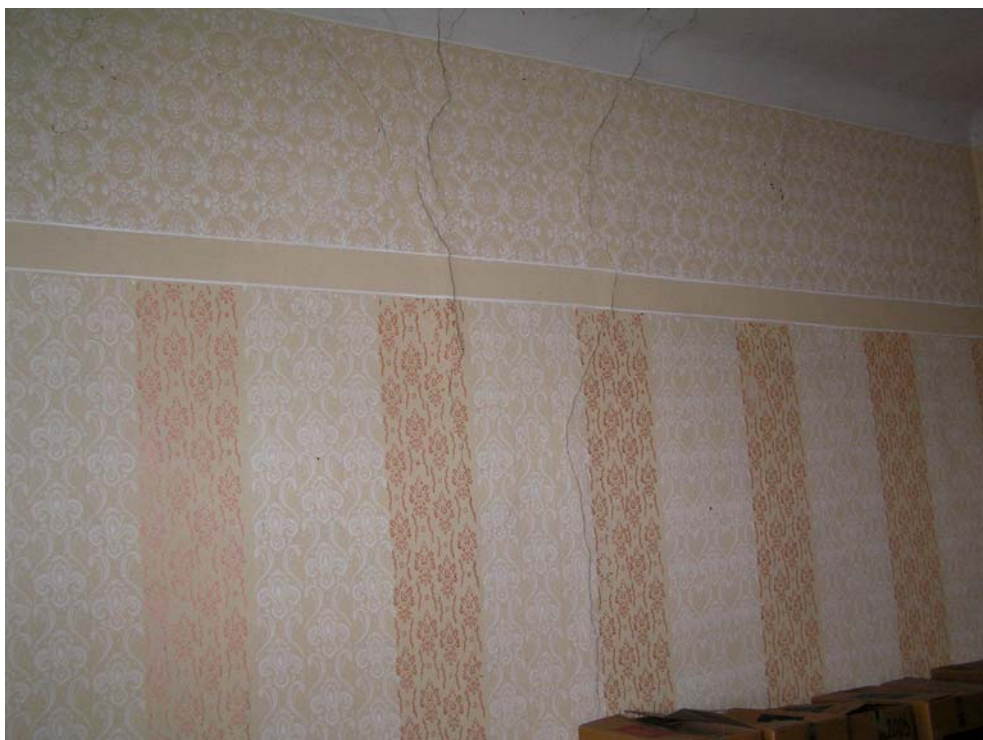
Foto 11: 2. patro, svislé trhliny ve vnitřní příčné stěně

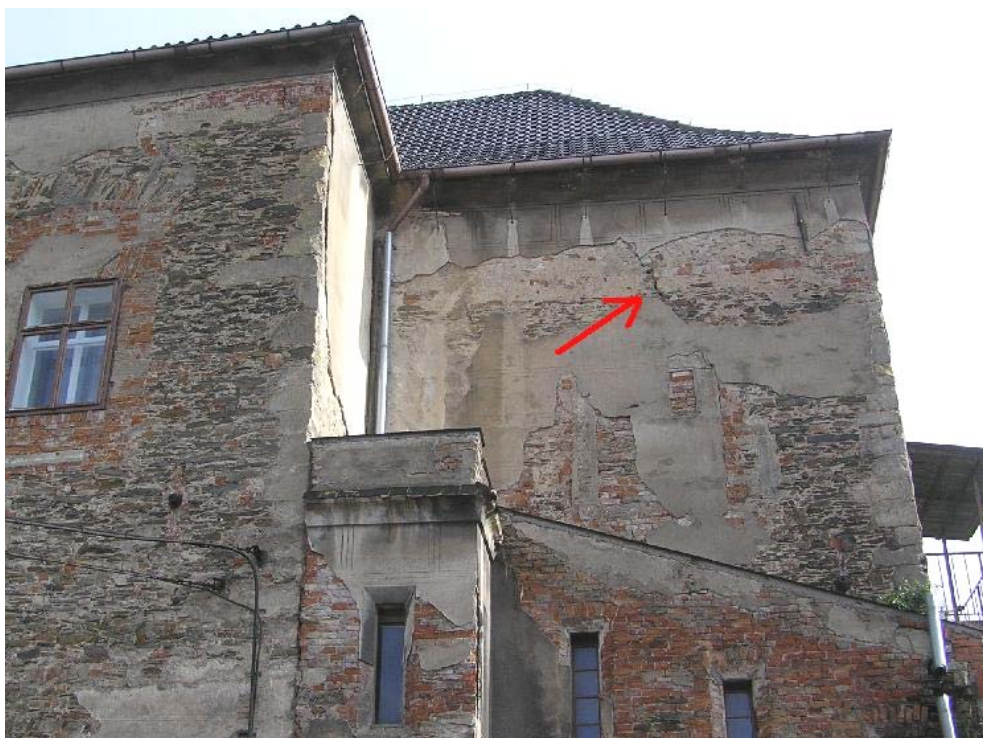
Foto 12: 2. patro, šikmá trhlina v západní stěně

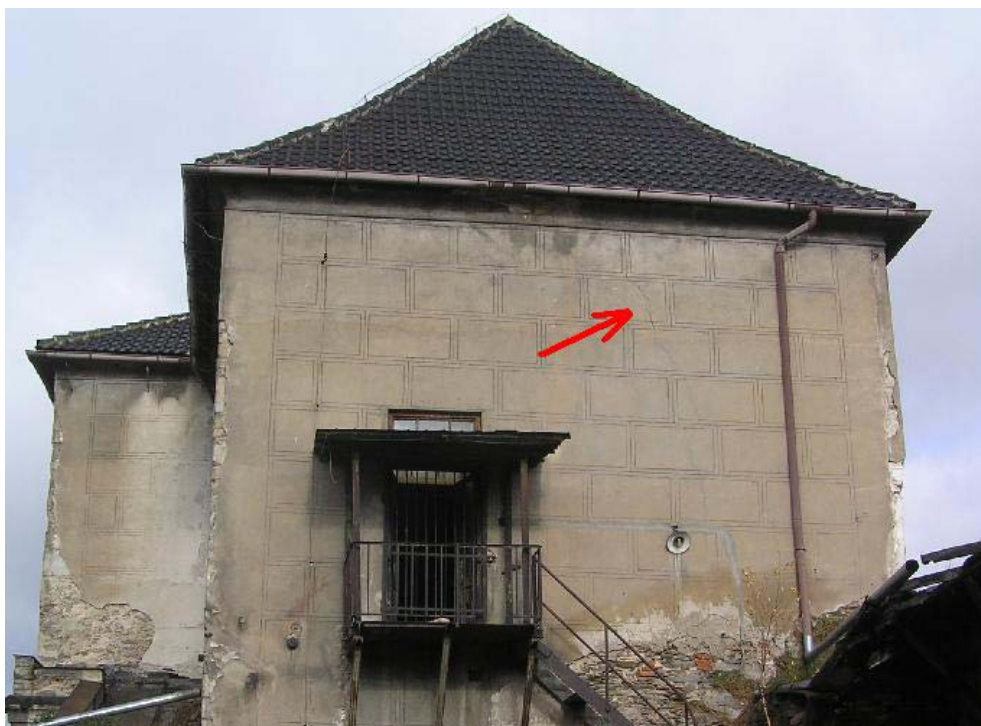
Foto 13: 2. patro, šikmá trhлина v jižní stěně

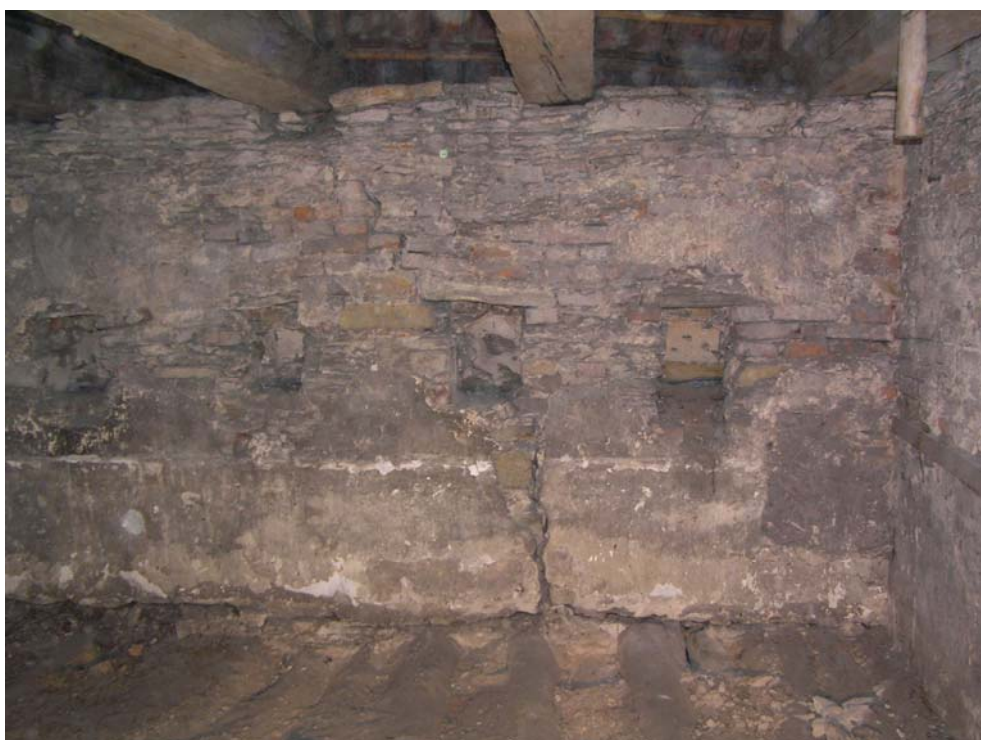
Foto 14: Krov, šikmá trhлина v západní stěně

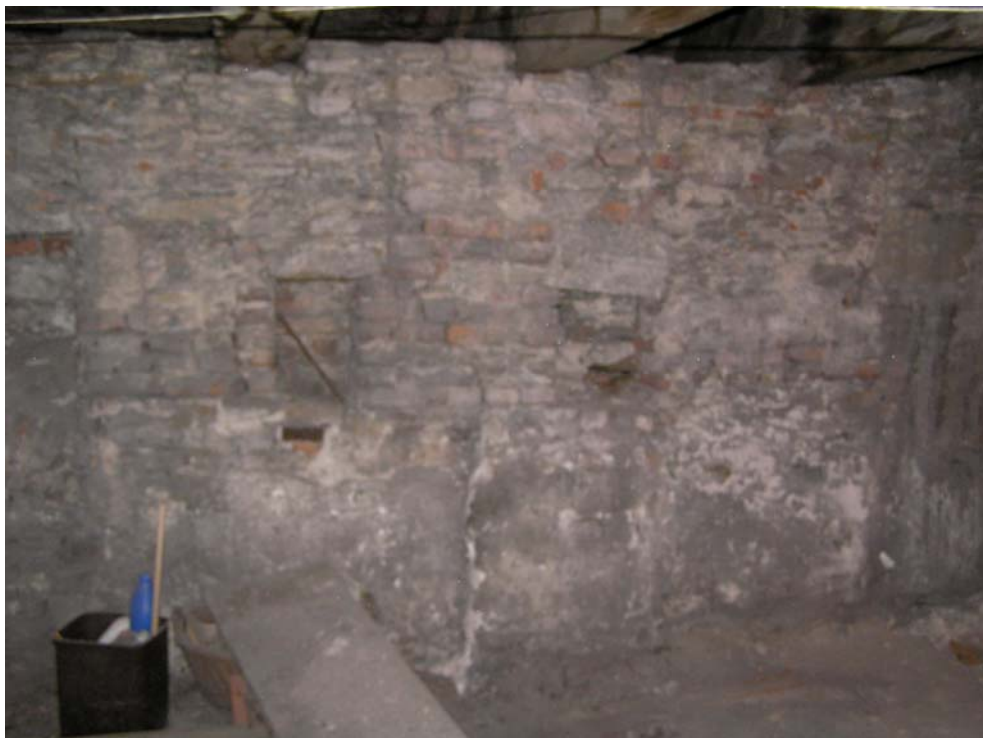
Foto 15: Krov, svislá trhлина v západní stěně

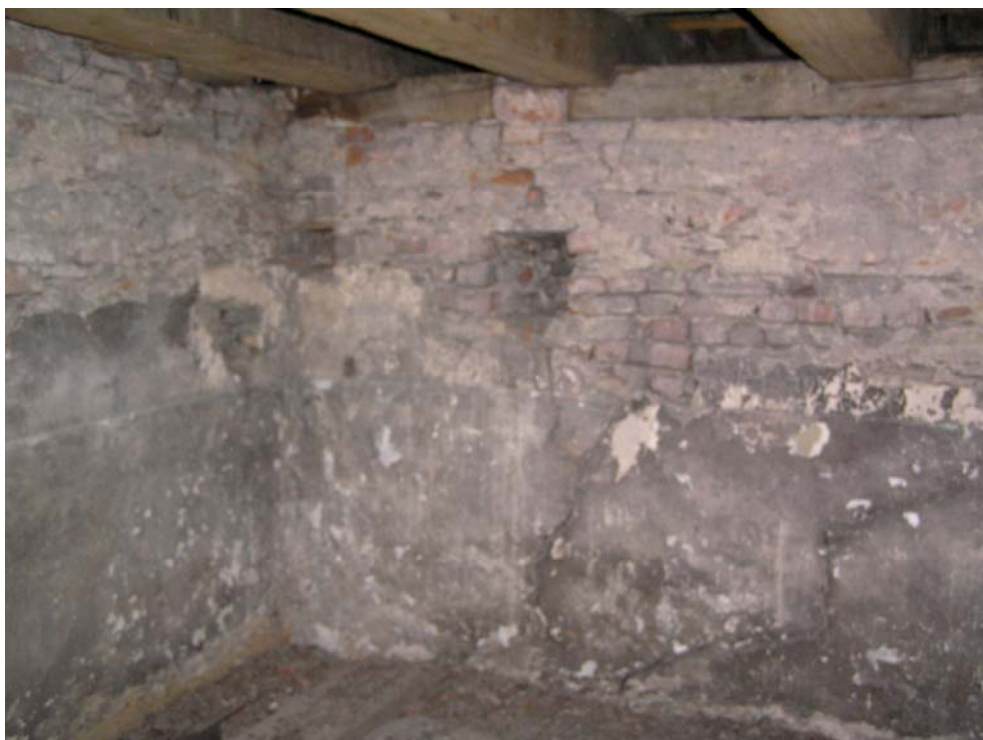
Foto 16: Krov, šikmé trhliny v západní stěně

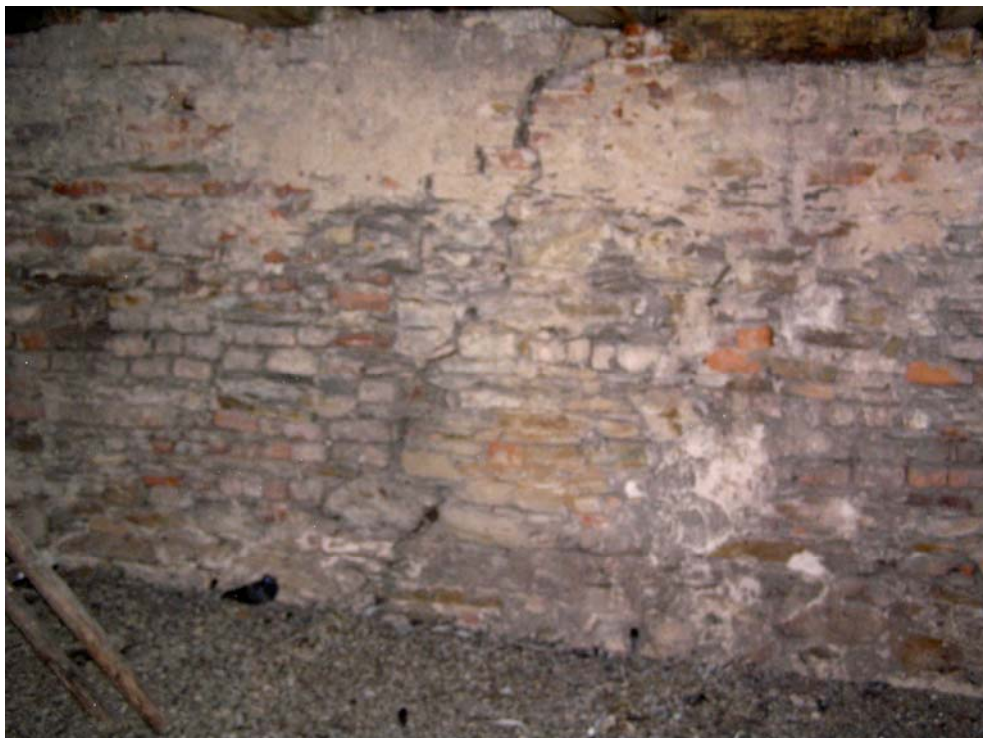
Foto 17: Krov, šikmá trhлина v západní stěně

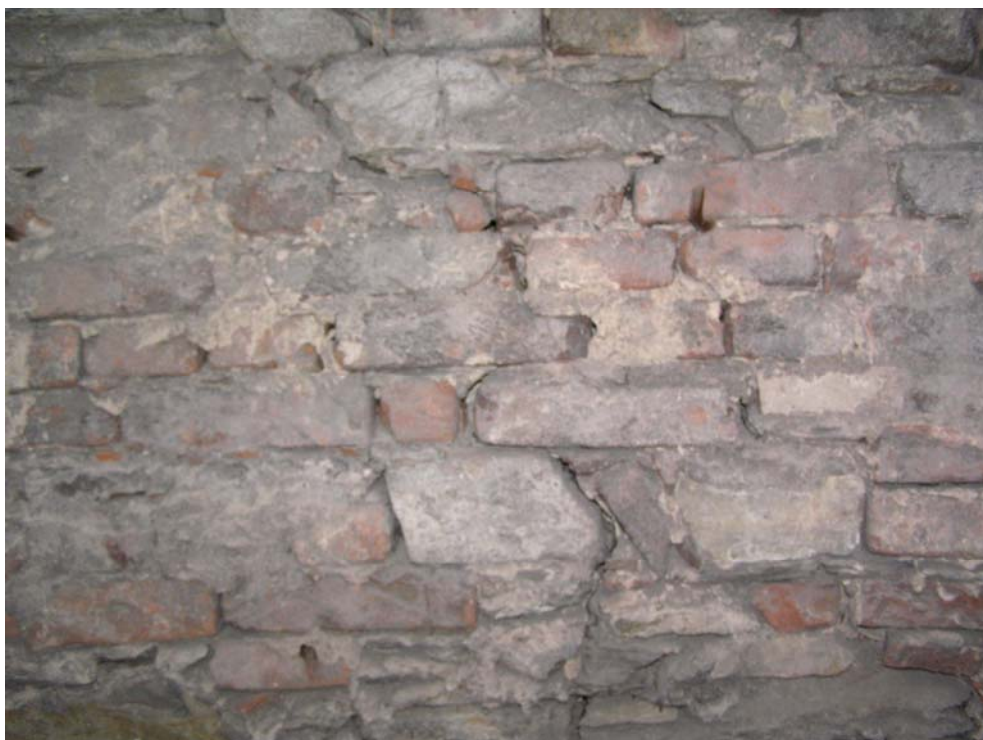
Foto 18: Krov, detail trhliny v jižní stěně
