# **Most Kolín-01**

Most přes trať ČD Praha-Kolín a přes Rybářskou nul.

## **HLAVNÍ PROHLÍDKA**

Datum provedení prohlídky: 15.11.2016

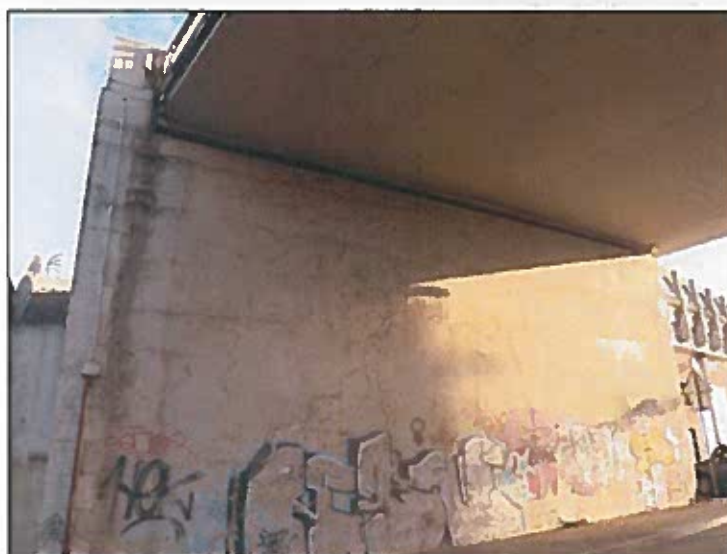
| [1.1] | 1.2 | Mostní podpěry a křídla | Na lici opěr jsou nepravidelné trhliny, lokálně doprovázené výluhy pojiva. Na levé části opěry 2 jsou výrazné stopy po průsacích z dilatační spáry. |

pohled na opěru 2

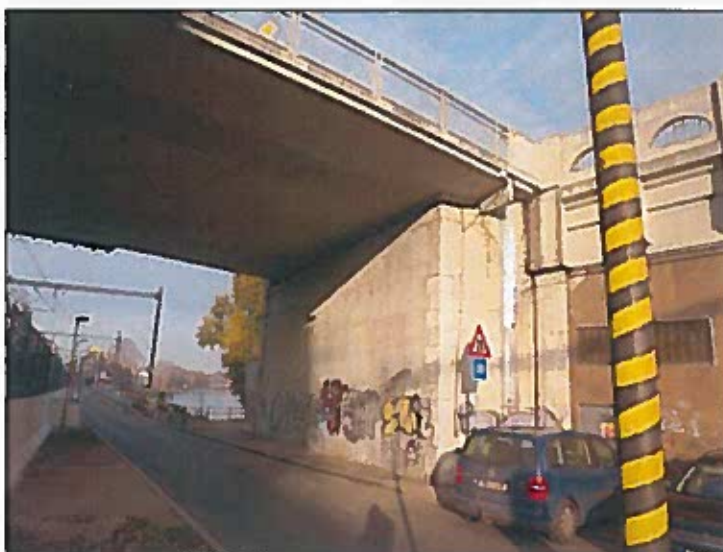
pravý bok opěry 2

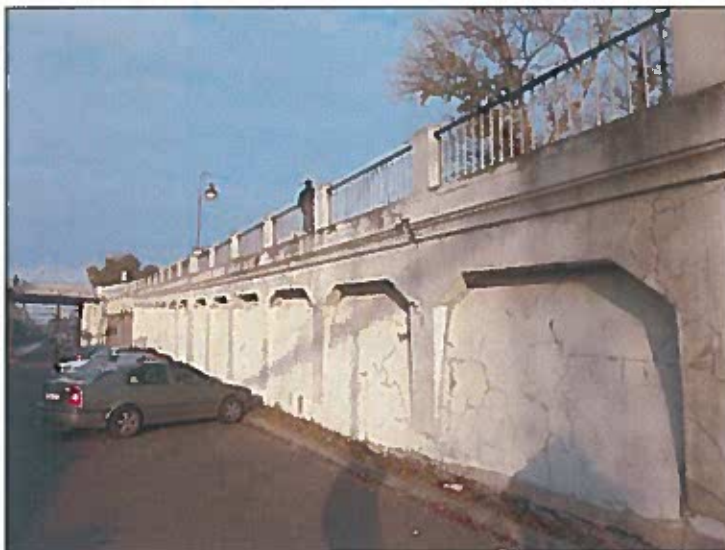
opěrná zeď navazující na pravý bok opěry 2  
vykazuje závady

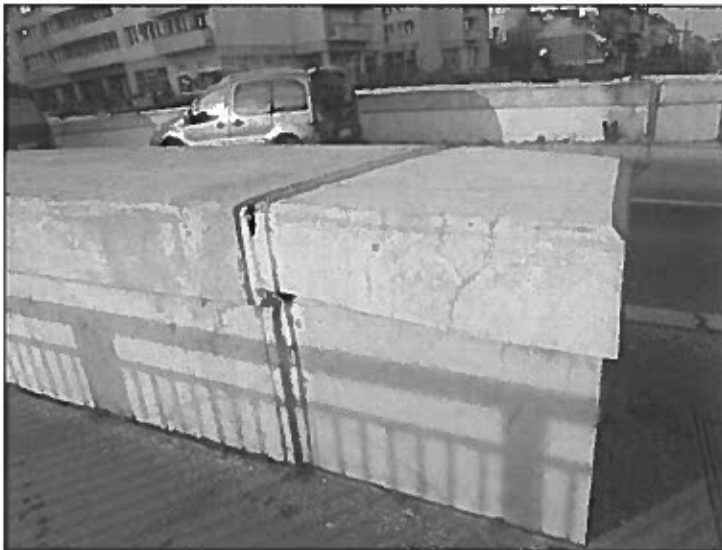
| [2.2] | 2.3 | Mostní závěry | Těsnění dilatačních spar v konstrukci parapetních trámů je porušené.<br><br>V mostních závěrech jsou trhliny, spáry podél MZ jsou otevřené. |

dilatační spára kolektoru pro převedení sílí je netěsná

| [6] 2.3 Mostní závěry | Odstranit stávající těsnění dilatačních spar v parapetních trámech a nahradit je těsněním nových s ochranou proti mechanickému |

poškození, resp. proti účinkům atmosférických vlivů.

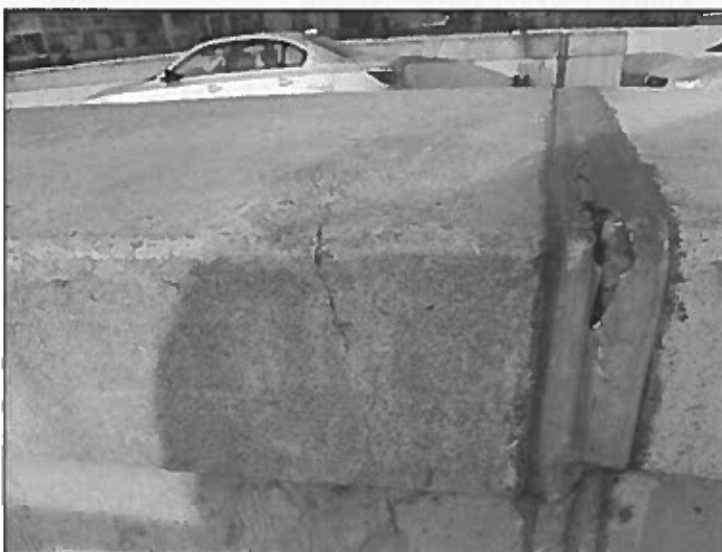
příčná trhlinka v kolektoru

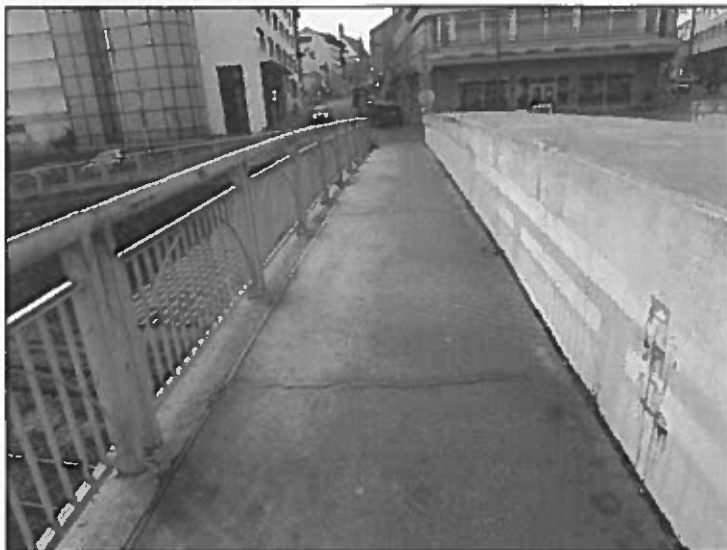
| [3.1] 3.2 Chodníky | V krytu chodníků jsou otevřené pracovní a dilatační spáry, místy se tvoří příčné trhliny. |

příčné uspořádání na chodníku, trhлина v chodníku, netěsná správa podél kolektoru

| [8] | 3.2 | Chodníky | Řádně vyčistit (proříznout) trhliny a pracovní spáry v chodnicích, které je nutno řádně utěsnit vhodnou živичnou zálivkou aplikovanou za tepla na vhodný penetrační a adhezní nátěr. |

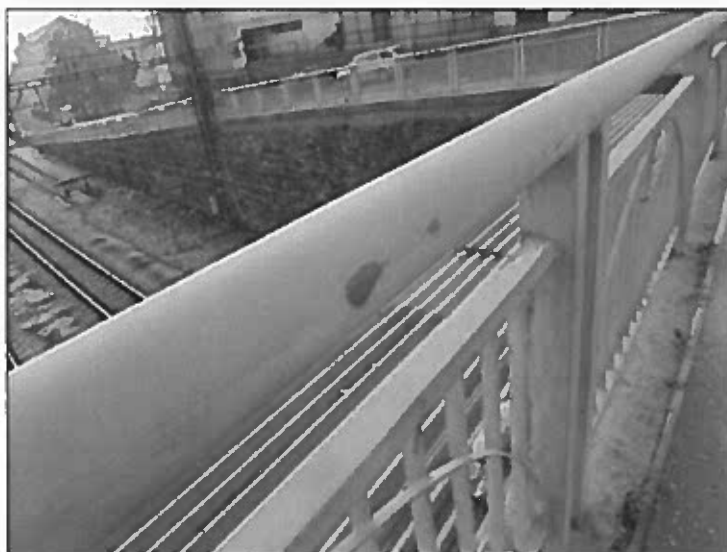
| [4.1] 4.2 Zábradlí | Protikorozi ochrana zábradlí je lokálně poškozena. |

ojedinelá porucha protikoroziční ochrany zábradlí

| [11] | 4.2 | Zábradlí | Obnovit PKO zábradlí v místech poruch. |

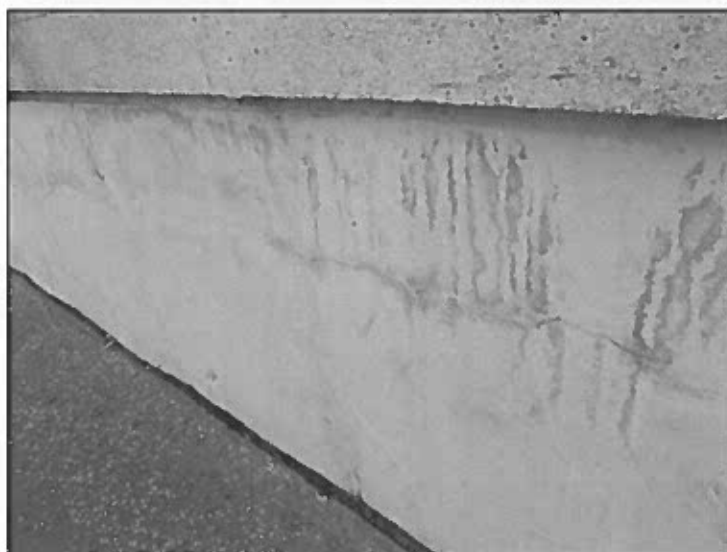
podélná trhлина s výluhy pojiva na stěně kolektoru

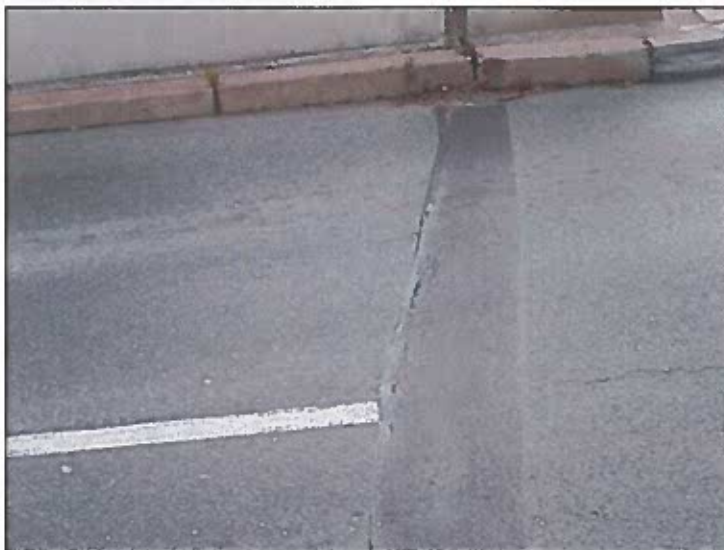
trhliny v MZ, otevřené pracovní spáry podél MZ nad O1

| [1] 2.3 Mostní závěry | Provizorně opravit trhliny a otevřené pracovní spáry v mostních závěrech, které je nutno řádně utěsnit vhodnou živичnou záplavkou aplikovanou za tepla na vhodný penetrační a adhezivní nátěr. |

| [5] 2.3 Mostní závěry | Nahradit stávající EMZ nad O1 novým. |

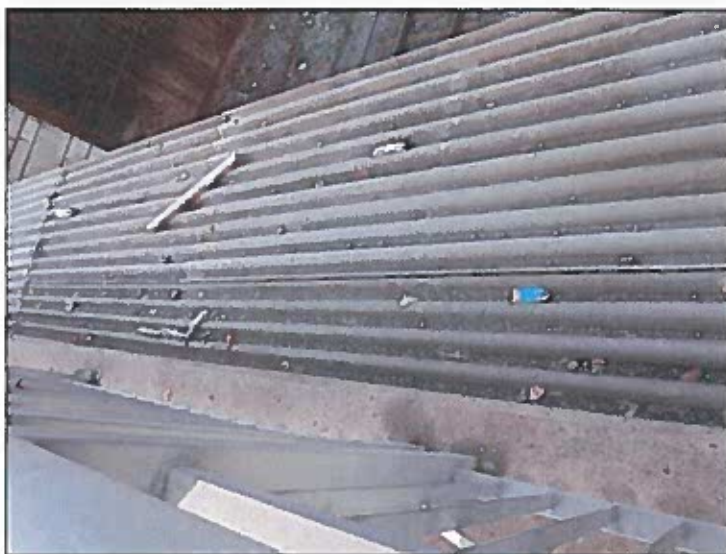
| [4.2] 4.4 Zábrany protidotykové, kouřové, protinárazové, ledolamy ap. | Na horním lici protidotykových štítů jsou místy nečistoty a odpady. |

nečistoty na protidotykovém štítu

| [2] 4.4 Zábrany protidotykové, kouřové, protinárazové, ledolamy ap. | Vyčistit horní lici protidotykových štítů. |

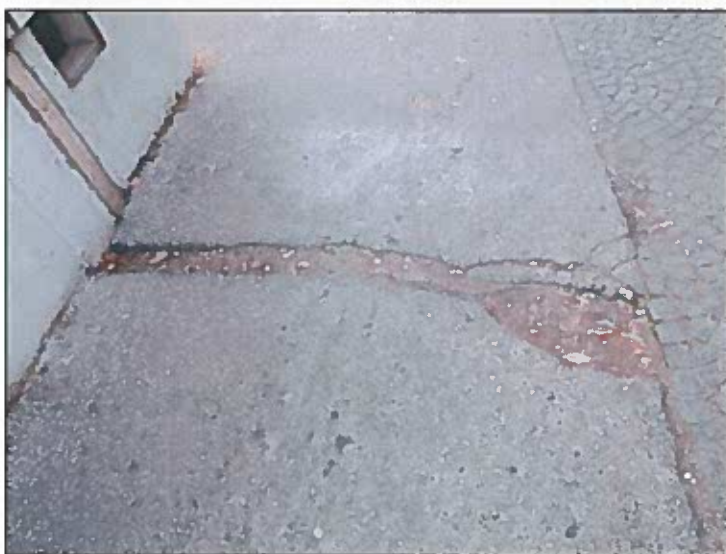
otevřená dilatační spára v krytu chodníku
