# **Most Kolín-03**

Most přes vodní elektrárnu v Kolíně

## **HLAVNÍ PROHLÍDKA**

Datum provedení prohlídky: 15.11.2016

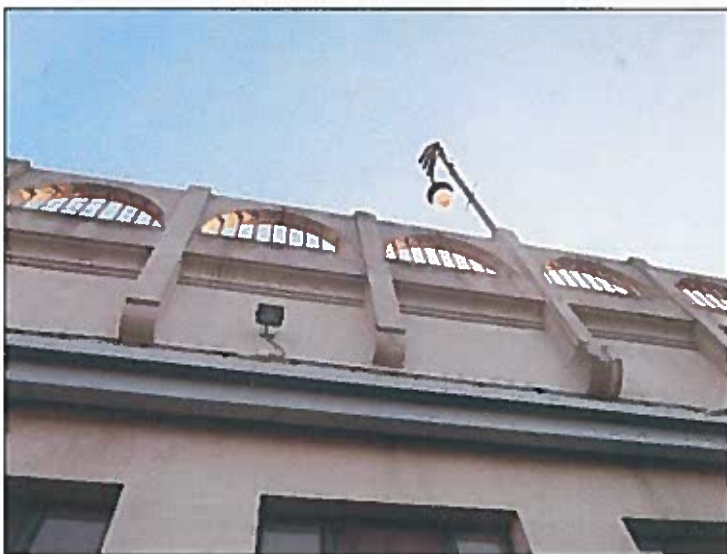
| [4.1] | 4.2 | Zábradlí | Výplň zábradlí místy koroduje, v oblasti kotvení výplně do železobetonové části dochází ke vzniku trhlin. Ke vzniku trhlin dochází ojediněle i na ostatních místech zábradlí.<br><br>V místě osazených rozvaděčů dochází k rozpadu cihelného zdiva zábradlí. |

detail kotvení zábradlí

| [4] 4.2 Zábradlí | Opravit zábradlí v místech poruch. |

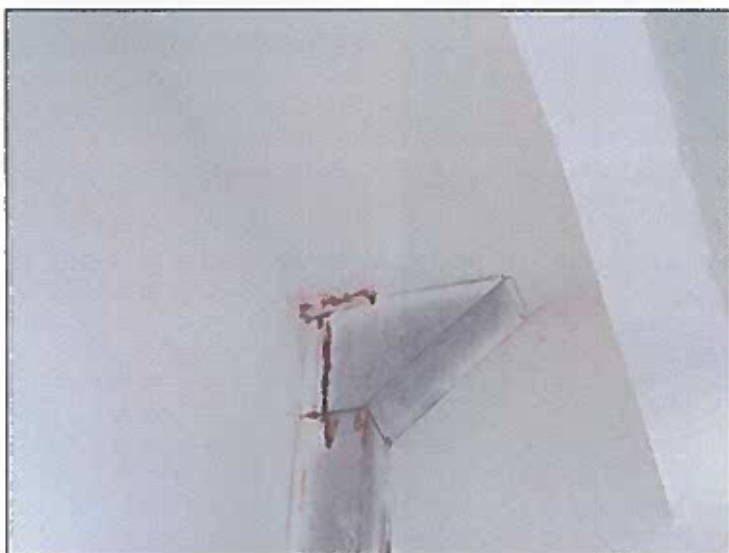
drobné stopy po průsaku v místě svodu  
odvodňovače

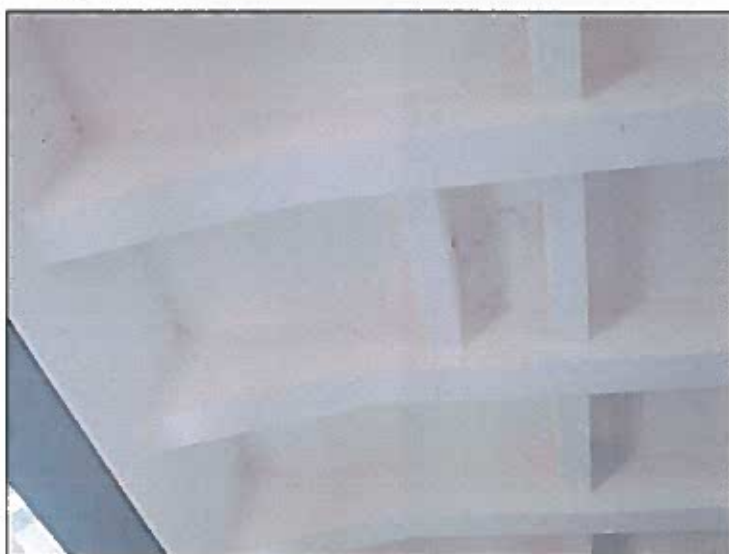
drobné stopy po průsaku deskou mostovky

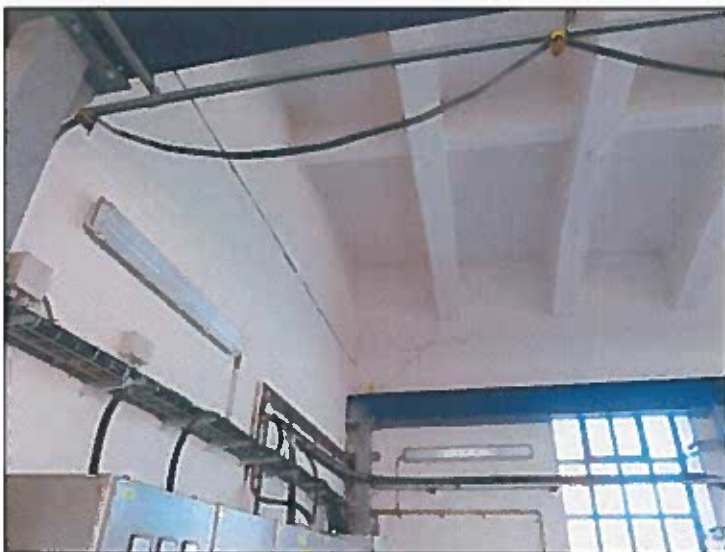
DTTO - průsak stěnou

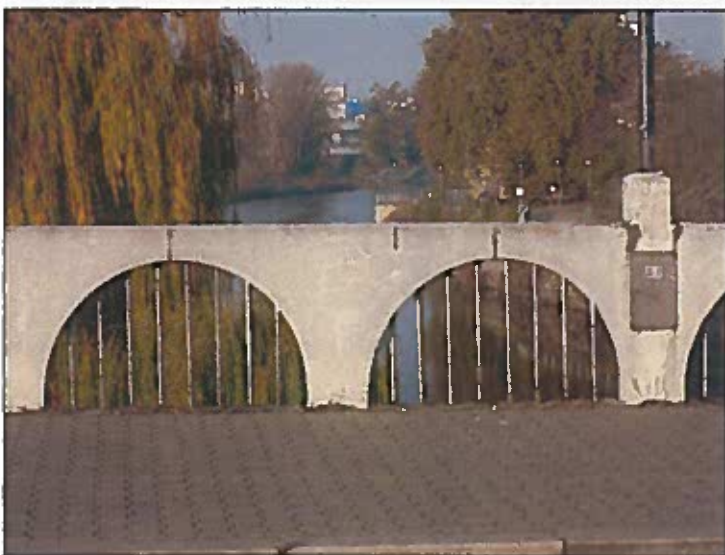
nepravidelné trhliny na lici zábradlí

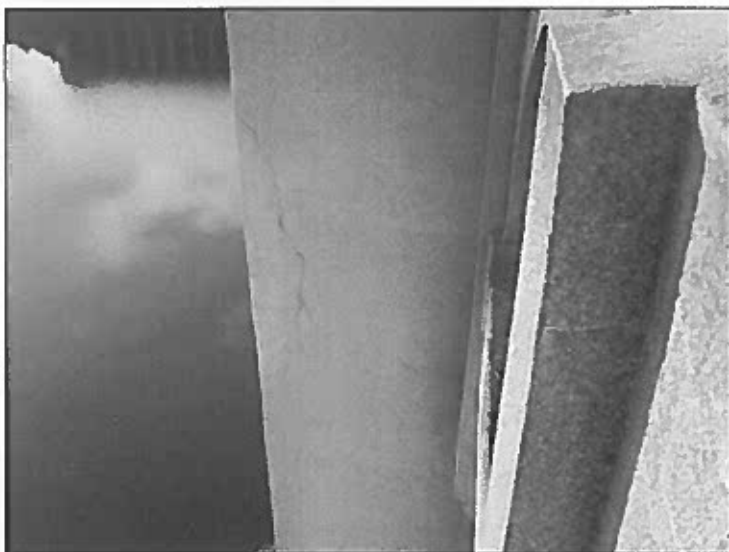
trhliny ve stěně nad pilířem

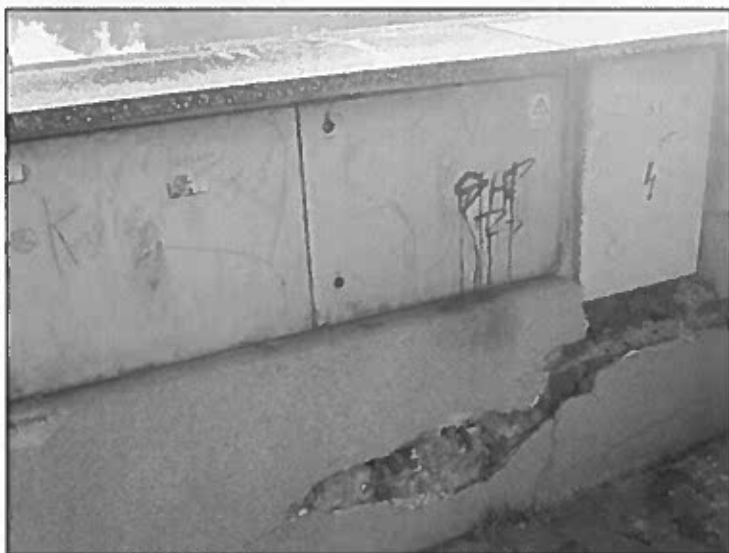
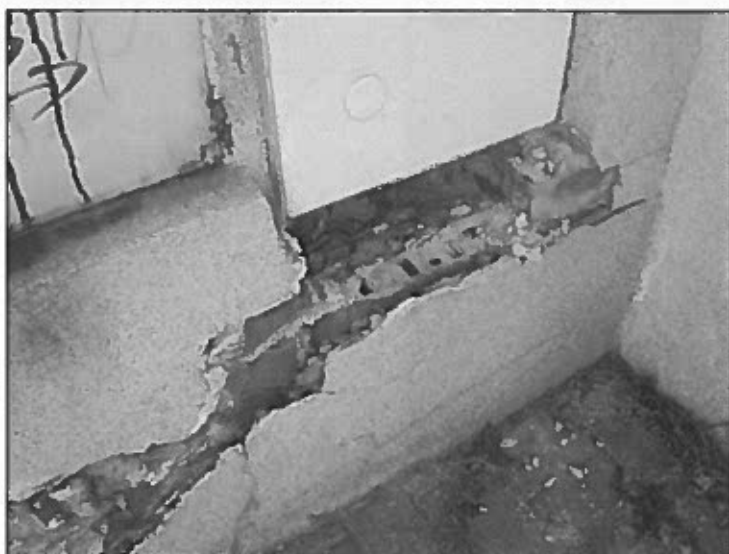
rozpad vyzdívky v okolí rozvaděče

DTTO - detail

| [5] 4.2 Zábradlí | V okolí rozvaděče opravit degradované zdivo pravého zábradlí. |

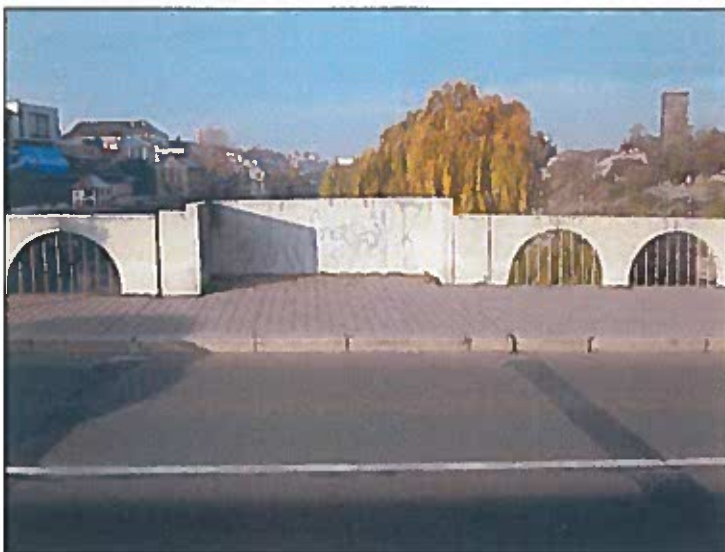
nadpilířová část krytu vozovky

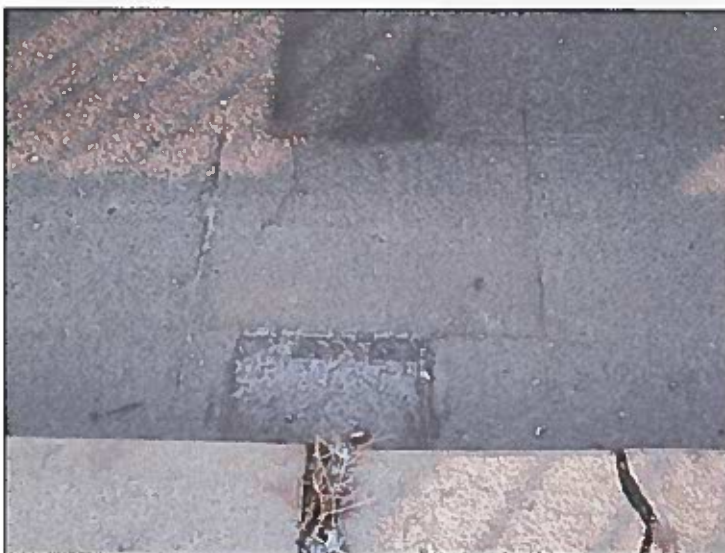
| [2.1] | 2.3 | Mostní závěry | Elastické mostní závěry jsou deformované, v ose vyjetých kolejí v krytu vozovky dochází k jejich vyjíždění. Lokálně i k otevření pracovních spár podél EMZ. |

nekvalitně provedená oprava EMZ klasickým živčným krytem

| [3] 2.3 Mostní závěry | Opravit trhliny a otevřené pracovní spáry v mostních závěrech, které je nutno řádně utěsnit vhodnou živичnou zálivkou aplikovanou za tepla na vhodný penetrační a adhezni nátěr. |

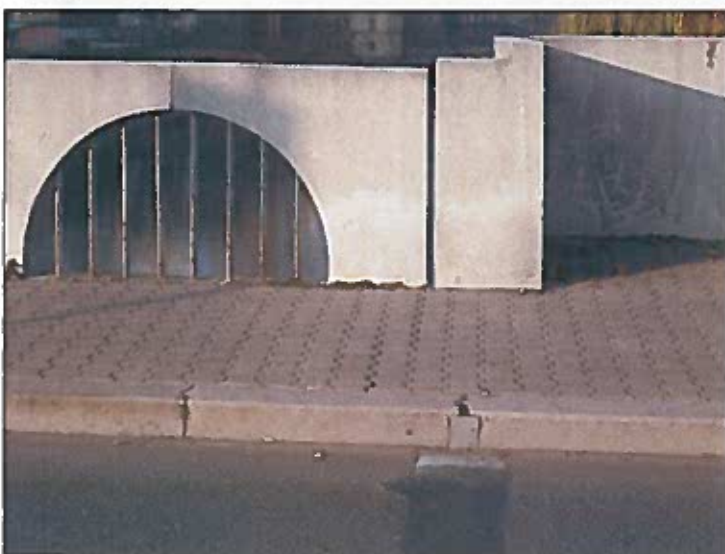
| [3.2] | 3.2 | Chodníky | V oblasti dilatačních spár dochází k deformaci krytu chodníků. |

začínající deformace krytu chodníku v prostoru dilatační spáry
