Most Kolín-04

Most přes plavební komoru v Kolíně

HLAVNÍ PROHLÍDKA

Datum provedení prohlídky: 15.11.2016

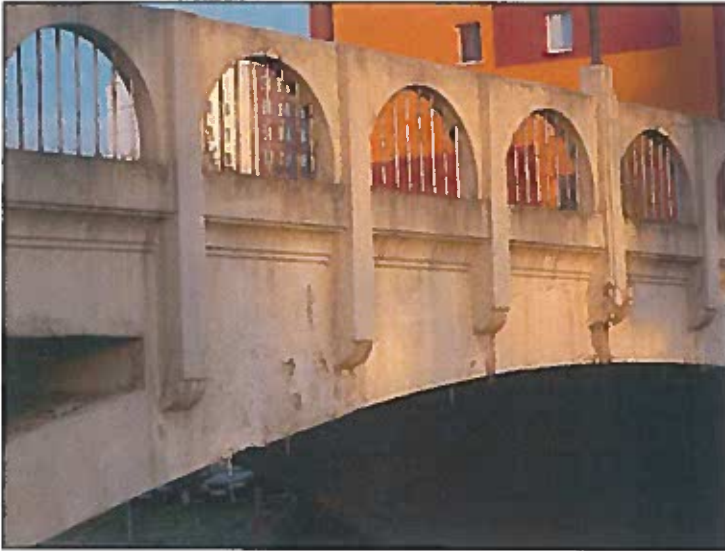
- [4.1] 4.2 Zábradlí Výplň zábradlí místy koroduje, v oblasti kotvení výplně do železobetonové části dochází ke vzniku trhlin. Ke vzniku trhlin dochází ojediněle i na ostatních místech zábradlí.
- [4.2] 4.6 Území pod mostem a přístupové cesty V místě dilatační spáry před O1 dochází k degradaci betonu obslužné rampy.

DDTO - detail v místě kotvení sloupků zábradlí

| [7] | 4.2 | Zábradlí | Opravit zábradlí v místech poruch. |

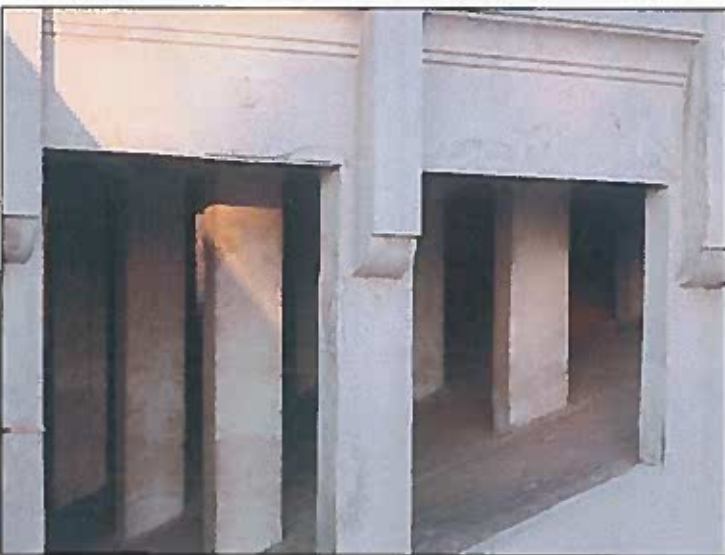
| [2.1] | 2 | Nosná konstrukce | <p>V zásadě u všech sanovaných konstrukcí (spodní líc obloukového pasu, sloupky podporující mostovku, příčníky a podélníky trámového roštu či stěny nad opěrami) se objevují poruchy v opravených místech. Dochází ke korozi uložené výztuže a k následné separaci krycí vrstvy nad výztuží. Na několika místech již došlo k úplnému odpadnutí krycí vrstvy. Nejhorší stav je jednoznačně u sloupků podporujících mostovku. Příčinou poruch jsou pravděpodobně drobné průsaky dilatačními sparami, průsaky v okolí svodů odvodnění a zejména nekvalitně provedená oprava.</p> <p>Nosná konstrukce i veškeré příslušenství pod mostovkou je výrazně zaneseno holubím trusem. Kromě negativního vlivu na organizmus obsluhy má trus též vliv na akceleraci degradace betonu i uložené výztuže. V patě obloukového pasu pak dochází k akumulaci nánosů a jejich nasycení průsaky z odvodňovačů.</p> |

poruchy sanací u krajních sloupků a podélníků -
typický stav

- [4] 2 Nosná konstrukce Připravit opravu mostu, v rámci které bude provedeno dotěsnění dilatačních spar a sanace nosné konstrukce v místech koroze výztuže (separace krycí vrstvy). Součástí opravy musí být i aktivní ochrana vůči korozi (inhibitory koroze, katodová ochrana, aj.).
- [5] 2 Nosná konstrukce Zajistit aktivní opatření vůči holubům.

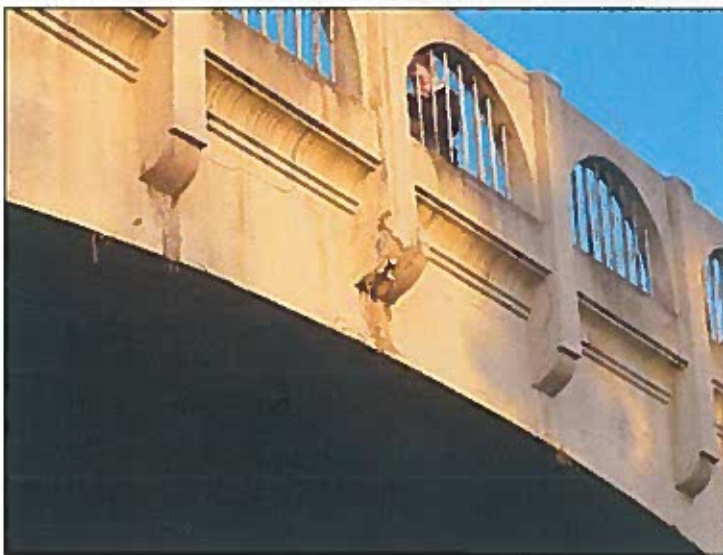
koroze obnažené výztuže na spodním lici sloupku zábradlí

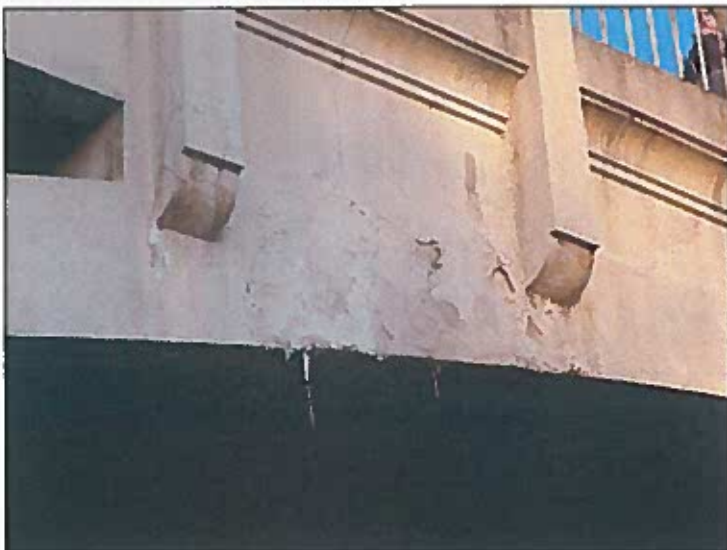
plošný průsak na pravý bok obloukového pasu
netěsnou pracovní sparou

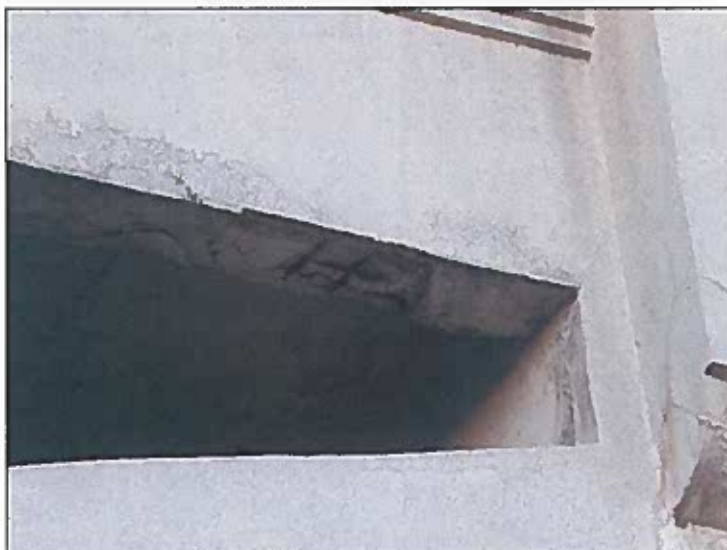
korozí obnažené výztuže krajního trámu
mostovky

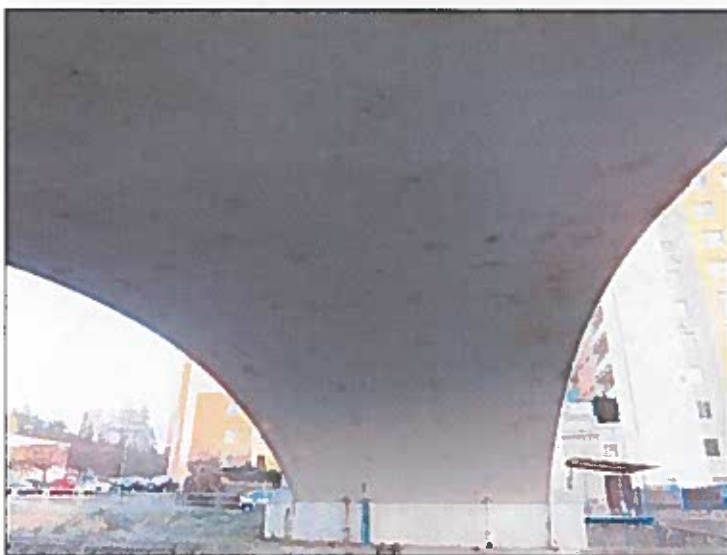
podhled obloukového pasu od O1, lokální poruchy sanaci nad korodující výztuží

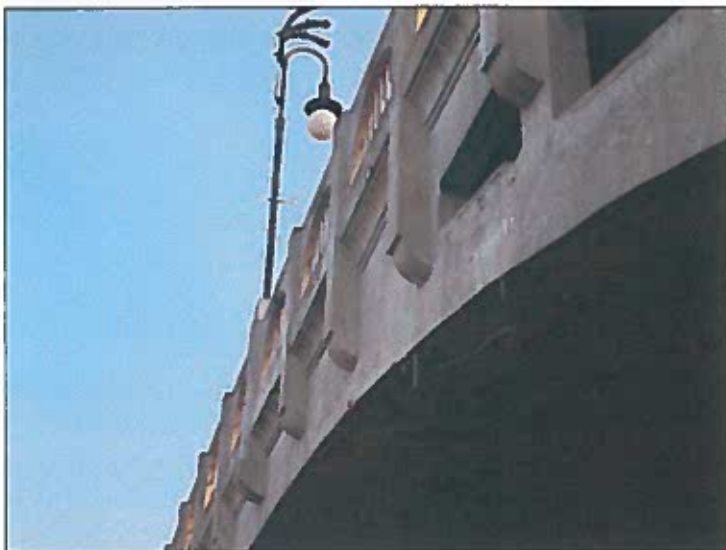
podélná trhлина na levém boku obloukového pasu s drobnými výtluky pojiva

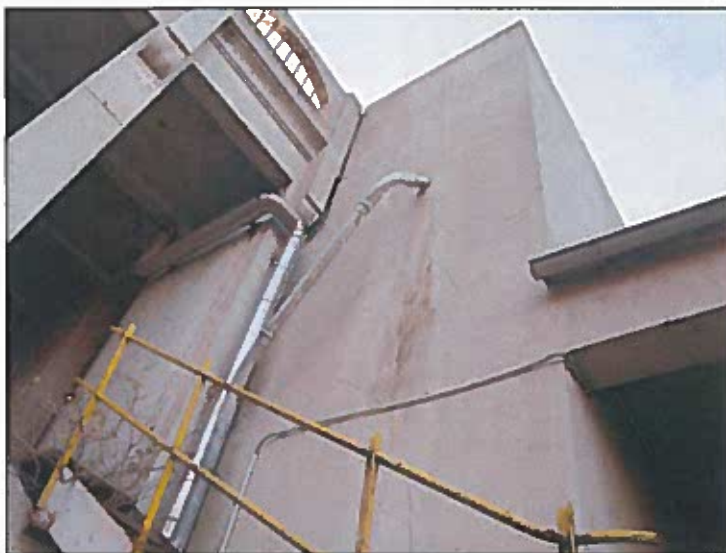
- [3.1] 3.1 Vozovka V krytu vozovky jsou vyjeté koleje.
- [3.2] 3.2 Chodníky V oblasti dilatačních spar dochází k deformaci krytu chodníků.
- [3.3] 3.6 Odvodnění mostu Odvodňovače jsou částečně zanešené, z odvodňovačů a z jejich okolí dochází k průsakům vody na nosnou konstrukci.

netěsný svod odvodnění s význanými stopami po průsacích na levém boku O1

- [2] 2 Nosná konstrukce Vyčistit komplexně horní líc obloukových pasů a dotěsnit průsaky ze svodů odvodňovačů, resp. průsaky v okolí svodů odvodňovačů.
- [3] 3.6 Odvodnění mostu Řádně vyčistit odvodňovače na mostě.

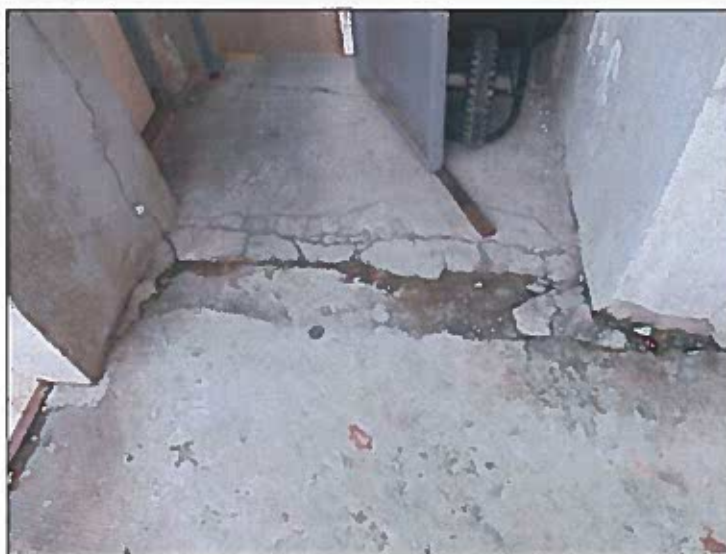
poruchy betonu pochozí vrstvy spodní lavy v místě dilatační spáry

| [8] | 4.6 | Území pod mostem a přístupové cesty | Sanovat beton obslužné rampy k elektrárně v místě degradace v okolí dilatační spáry. |

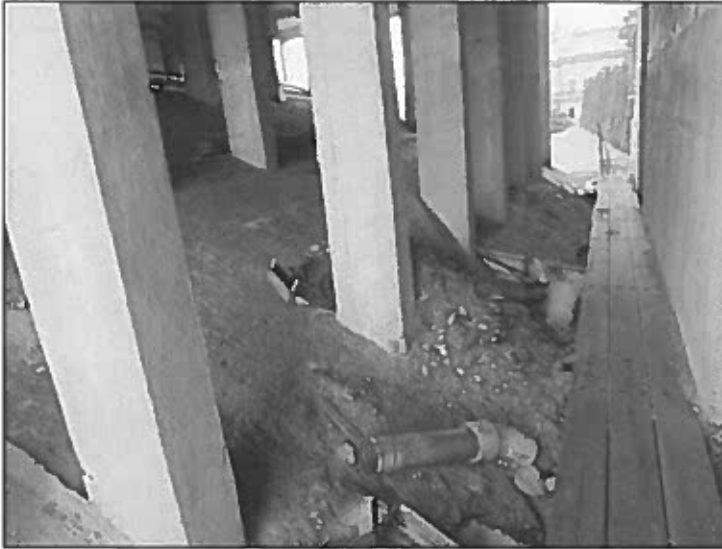
nánosy nečistot v okolí lávky umístěné podél O1

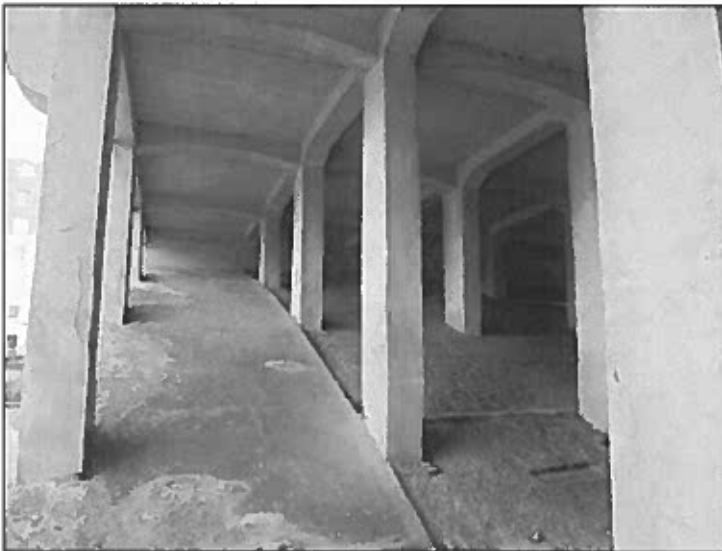
separace sanace nad korodující výztuží u sloupku podporujícího mostovku

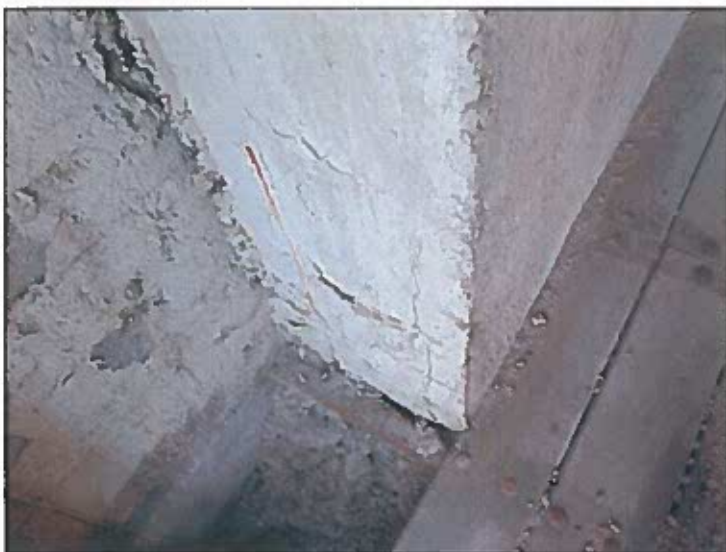
separace krycí vrstvy nad korodující výztuží u stěny nad O1

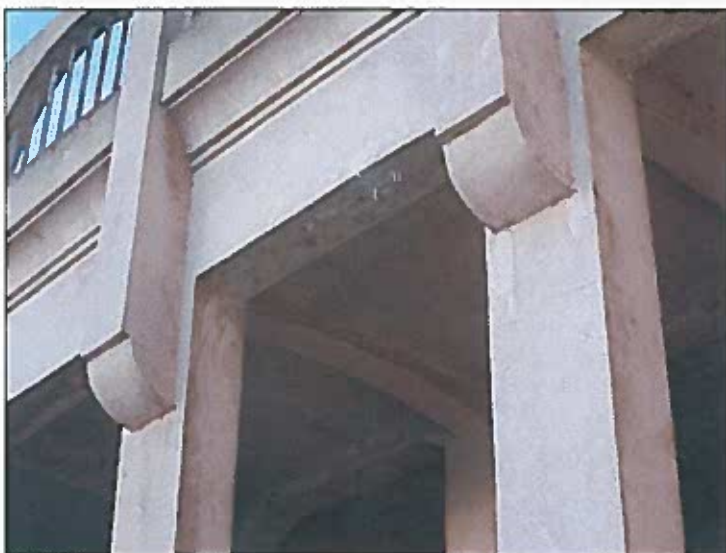
stopy po průsacích s výluhy pojiva na spodním lici krajního trámu mostovky

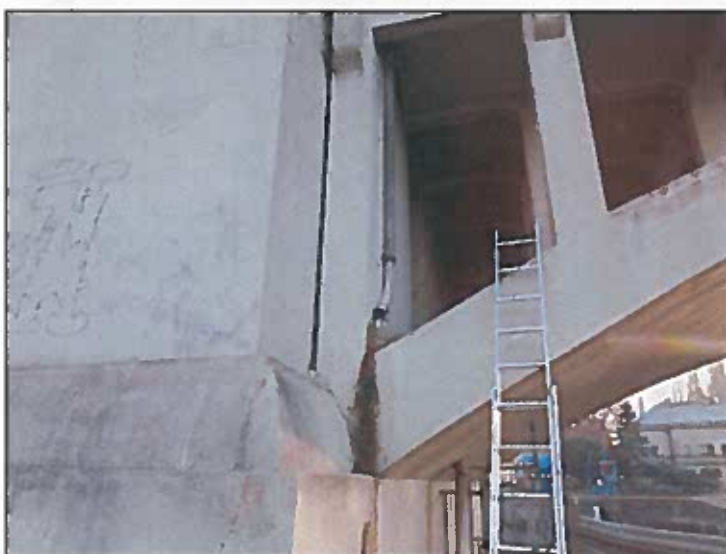
voda z odvodňovače u O2 volně stéká po boku obloukového pasu

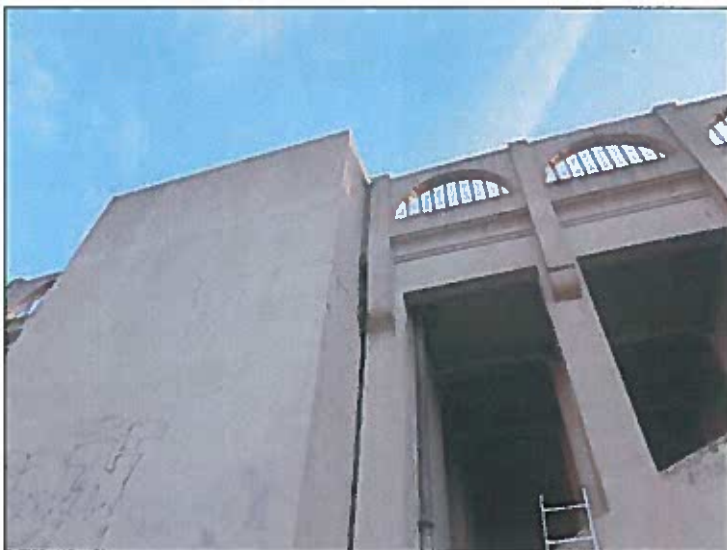
| [1.1] | 1.2 | Mostní podpěry a křídla | Na bocích opěr jsou v omítce patrné nepravidelné trhliny. |

nepravidelné trhliny na líci omítky na levém boku O2

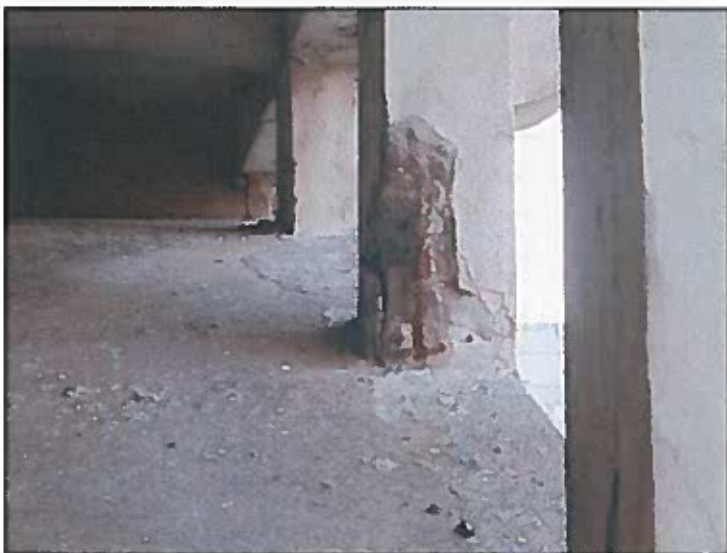
obnažená korodující výztužsloupku podporujícího mostovku

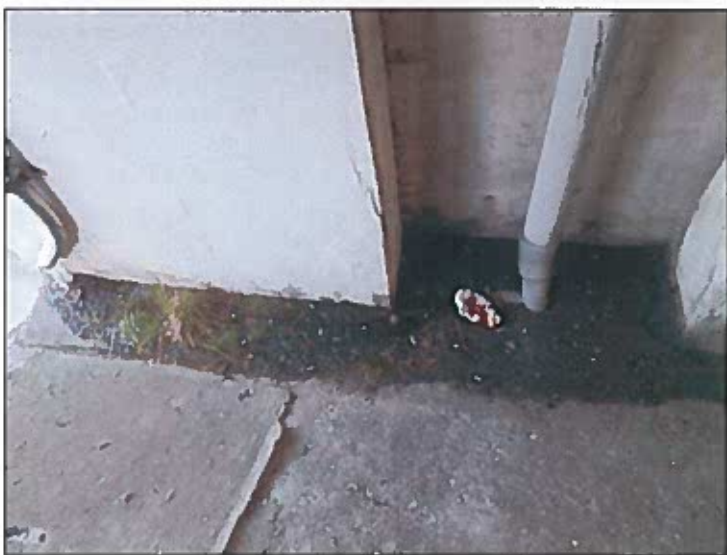
nánosy plné vody z odvodňovače u stěny nad O2

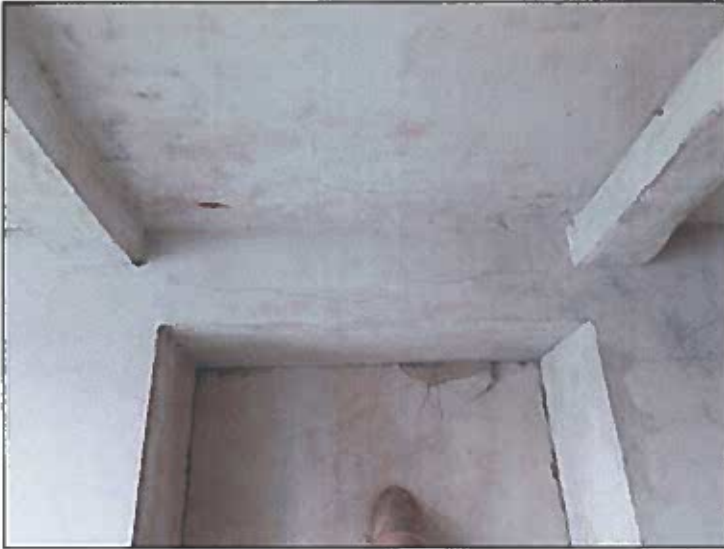
poruchy sanací u prvků mostovky u O2

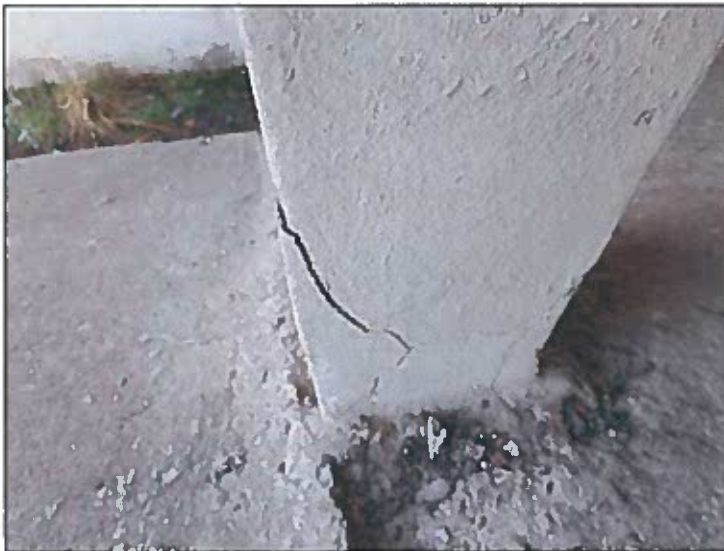
separace krycí vrstvy nad korodující výztuží v patě sloupku podporujícího mostovku

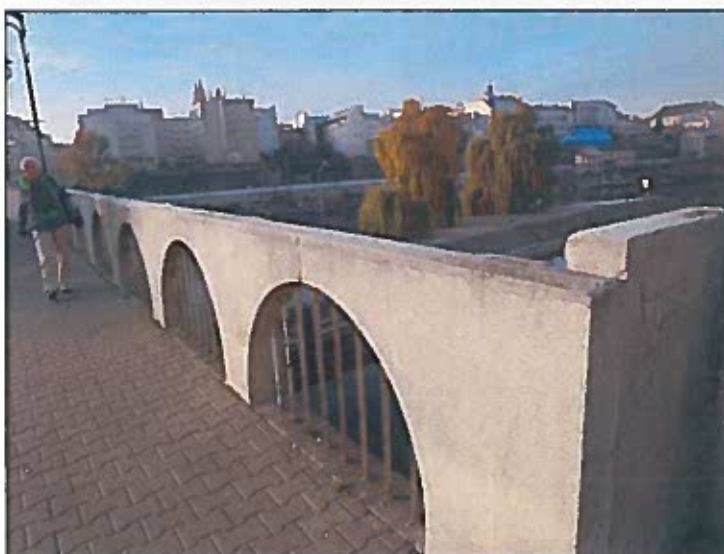
separace krycí vrstvy na horním lici zábradlí

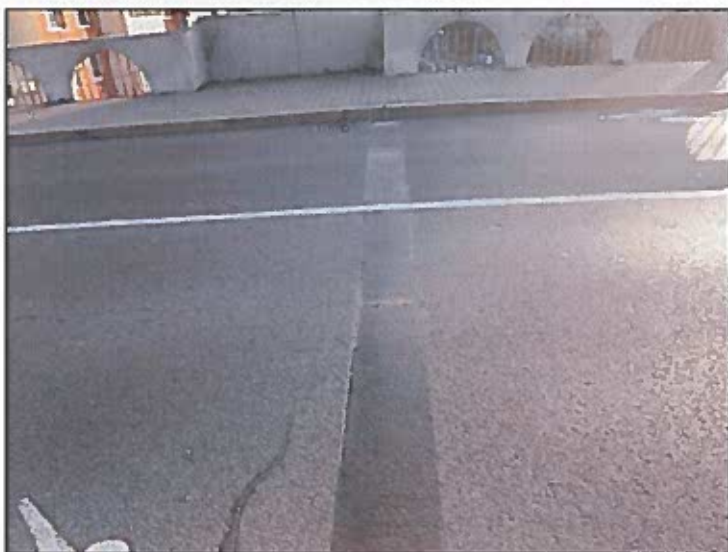
| [2.2] | 2.3 | Mostní závěry | Elastické mostní závěry jsou deformované, v ose vyjetých kolejí v krytu vozovky dochází k jejich vyjíždění. Lokálně i k otevření pracovních spár podél EMZ. |

otevřená pracovní spára podél EMZ

| [6] | 2.3 | Mostní závěry | Opravit trhliny a otevřené pracovní spáry v mostních závěrech, které je nutno řádně utěsnit vhodnou živíčnou zálivkou aplikovanou za tepla na vhodný penetrační a adhezni nátěr. |

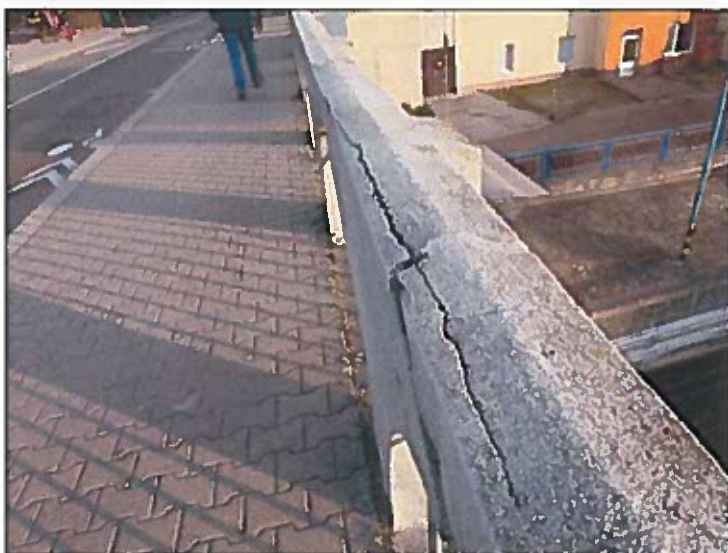
separace krycí vrstvy nad korodující výztuží v hraně madla zábradlí

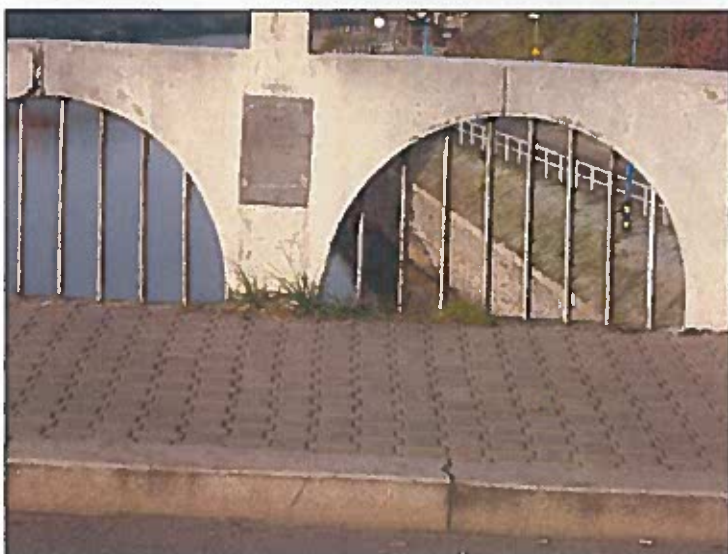
vegetace uchycená ve sparách chodníku

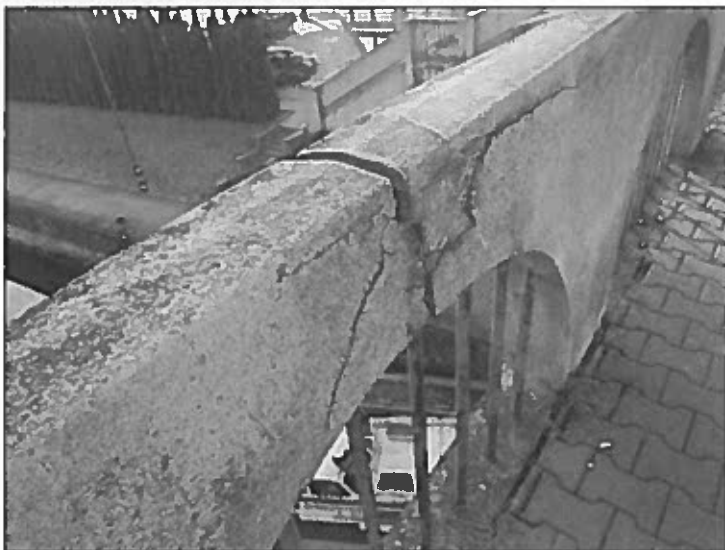
totální rozpad části zábradlí

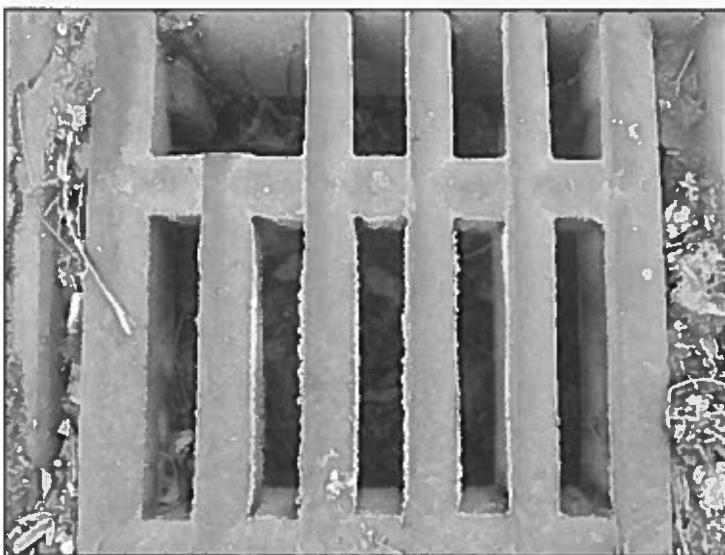
částečně ucpaný odvodňovač
