# **Most Kolín-05**

Most přes Podskalskou ulici v Kolíně

## **HLAVNÍ PROHLÍDKA**

Datum provedení prohlídky: 15.11.2016

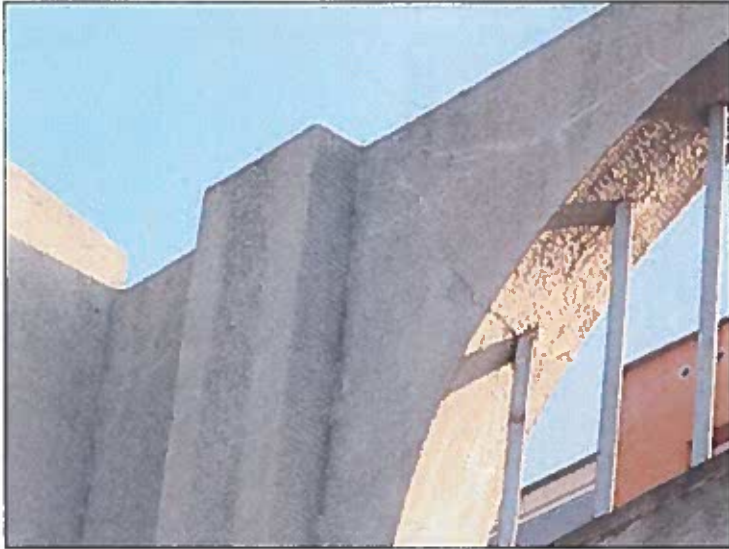
[4.1]	4.2	Zábradlí	Výplň zábradlí místy koroduje, v oblasti kotvení výplně do železobetonové části dochází ke vzniku trhlin. Ke vzniku trhlin dochází ojedinele i na ostatních místech zábradlí.
-------	-----	----------	---

trhlina v zábradlí

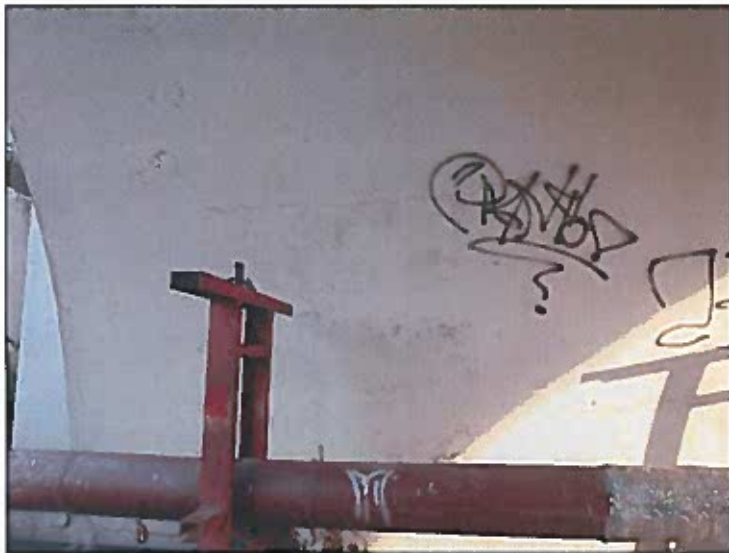
[2.1]	2.1	Nosná konstrukce	Zejména na líci poprsních zdí a na bocích obloukového pasu dochází ke vzniku trhlin v sanovaných plochách.
[2.2]	2.3	Mostní závěry	Elastické mostní závěry jsou deformované, v ose vyjetých kolejí v krytu vozovky dochází k jejich vyjždění. Lokálně i k otevření pracovních spár podél EMZ.

trhliny na spodním líci mostu

- [2] 2.1 Nosná konstrukce Ověřit rozsah poruch v sanovaných plochách u nosné konstrukce. Sanace následně opravit.
- [3] 2.3 Mostní závěry Opravit trhliny a otevřené pracovní spáry v mostních závěrech, které je nutno řádně utěsnit vhodnou živичnou zálivkou aplikovanou za tepla na vhodný penetrační a adhezní nátěr.
- [4] 3.1 Vozovka Opravit trhliny a otevřené pracovní spáry v krytu vozovky, které je nutno řádně utěsnit vhodnou živичnou zálivkou aplikovanou za tepla na vhodný penetrační a adhezní nátěr.
- [5] 3.3.1 Římsa Zasanovat římsu v místě hloubkové degradace.
- [6] 4.2 Zábradlí Opravit zábradlí v místech poruch včetně poruch, které byly zjištěny u parapetní zídky u podesty na levé straně za opěrou 2.

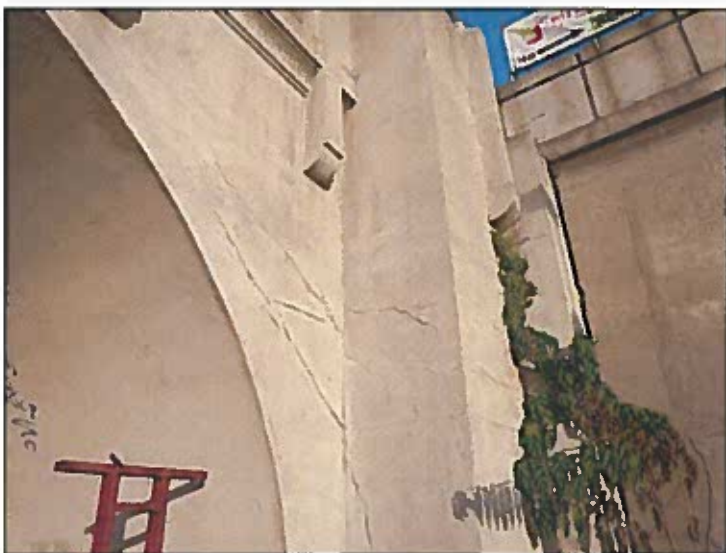
trhliny na boku pravé poprsní zdi

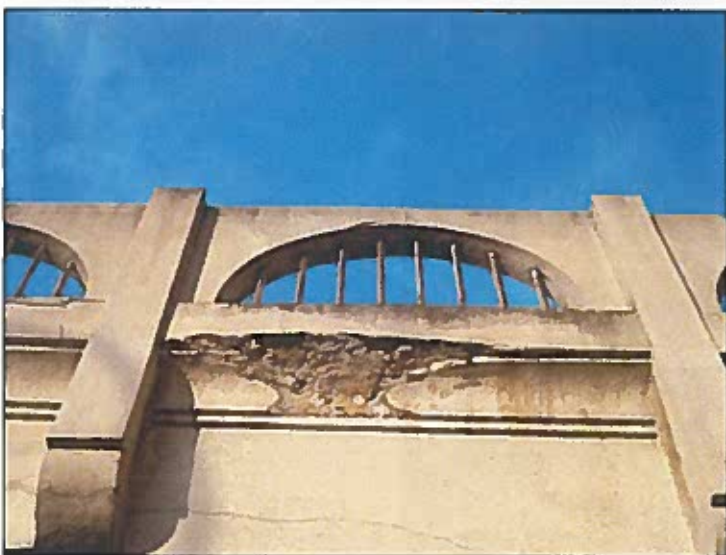
[3.1]	3.1	Vozovka	V krytu vozovky jsou vyjeté koleje. Před opěrou 2 jsou v krytu vozovky otevřené příčné trhliny.
[3.2]	3.2	Chodníky	V oblasti dilatačních spar dochází k deformaci krytu chodníků.
[3.3]	3.3.1	Římsa	beton římsy lokálně hloubkově degraduje.

hloubková degradace betonu římsy

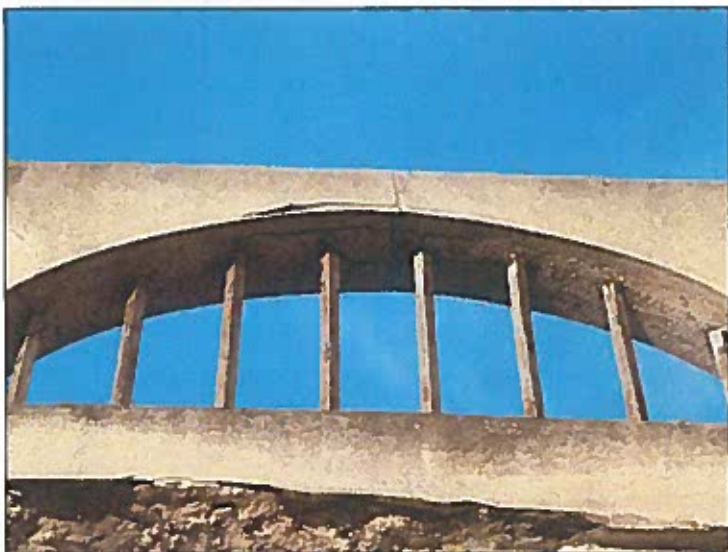
rozpad madla zábradlí v místě vetknutí výplně

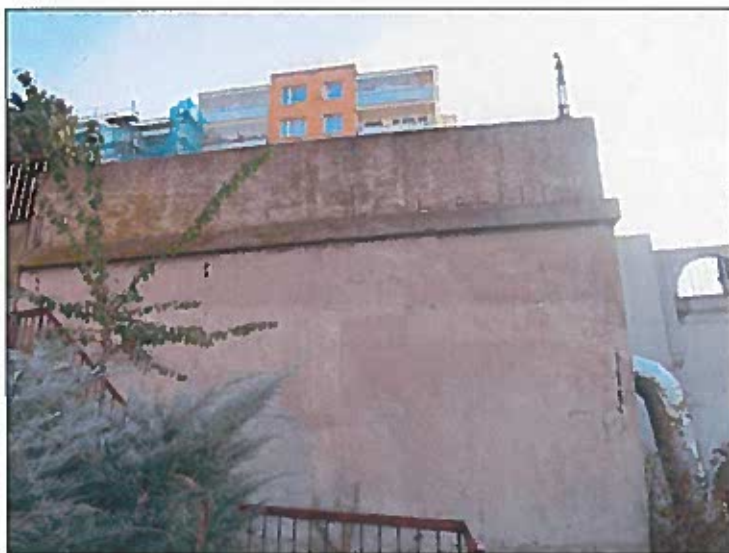
obnažená korodující výstuž zábradelní zídky na plošině za O2

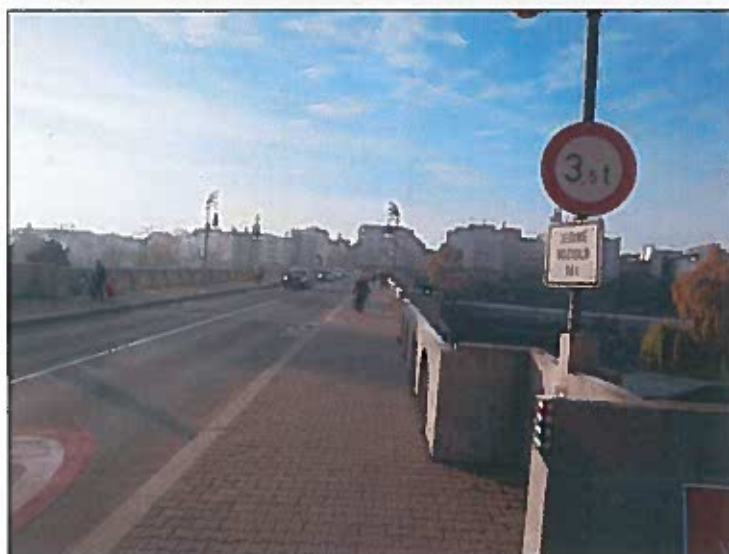
dopravní značení omezující zatížitelnost

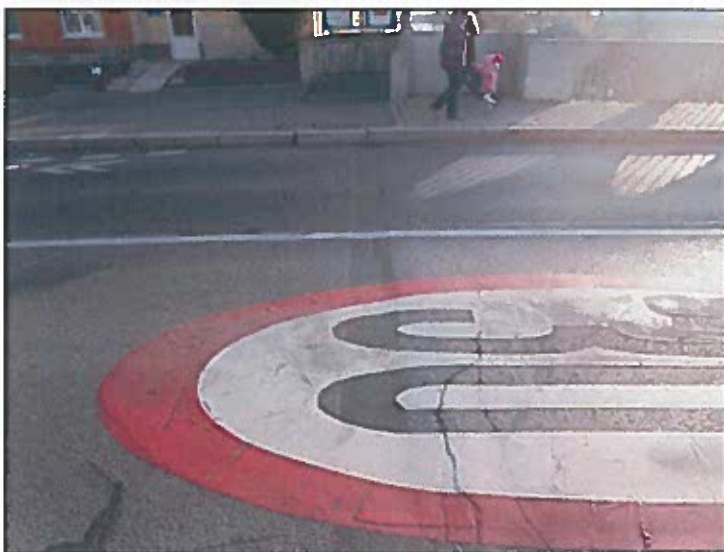
trhliny v krytu vozovky před EMZ

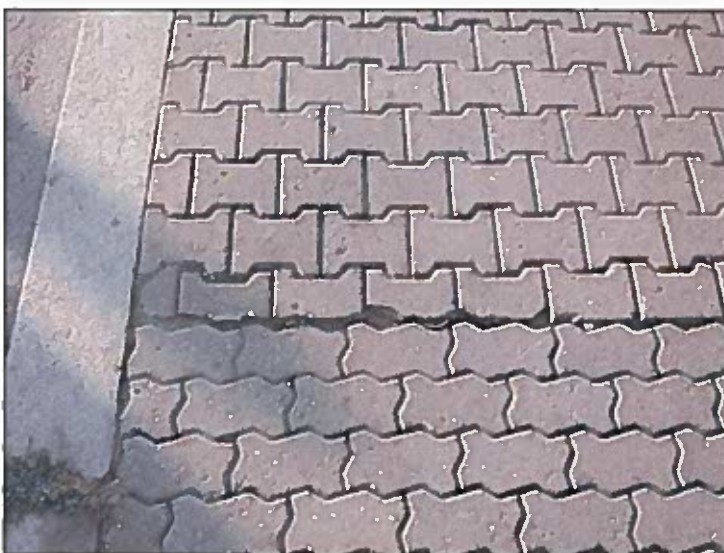
v okolí dilatační spáry dochází k deformaci krytu vozovky

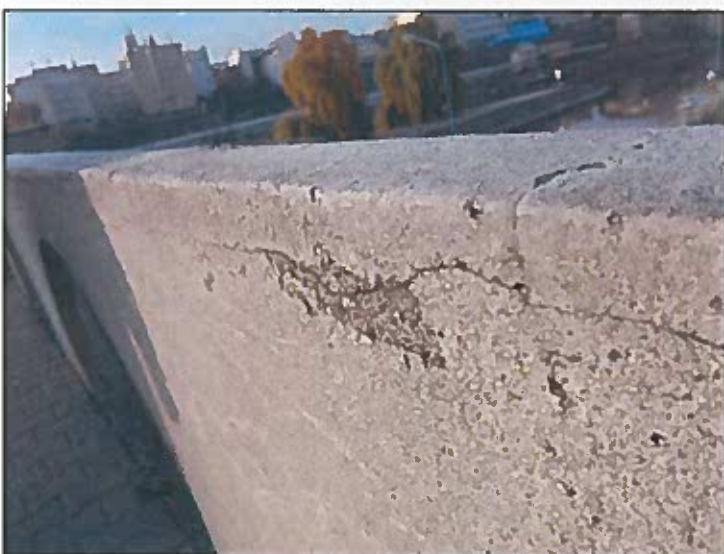
trhliny v madle zábradlí
