# **KOLÍN**

## **Sendražice u Kolína**

### **Rybník Haltýř**

**Inženýrskogeologický a hydrogeologický průzkum**

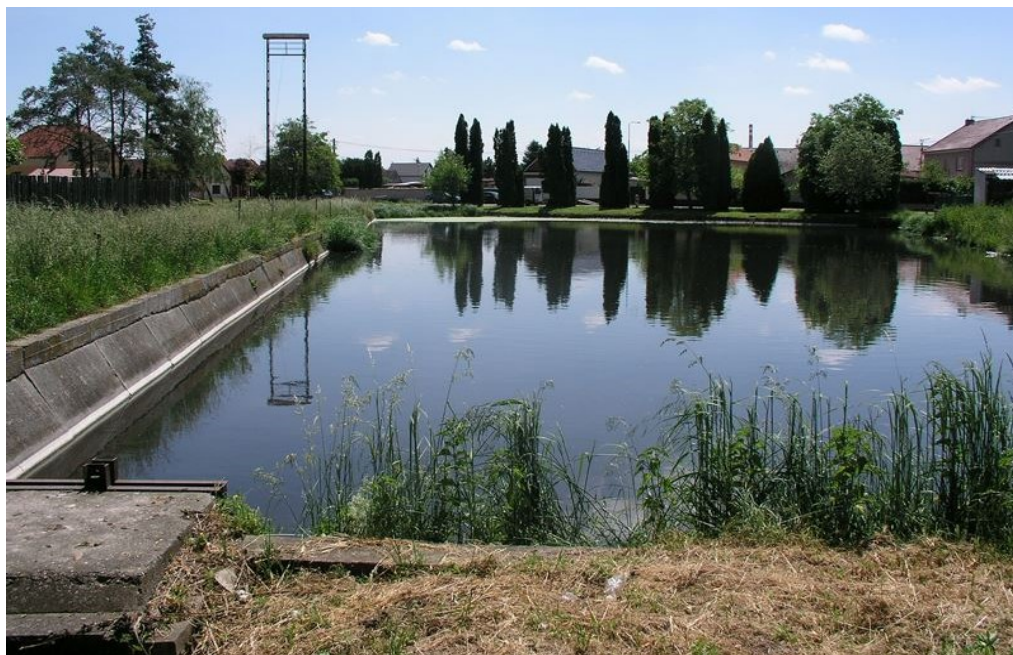
*Obr. 1: Pohled na rybník od severu (od výpustního objektu).*

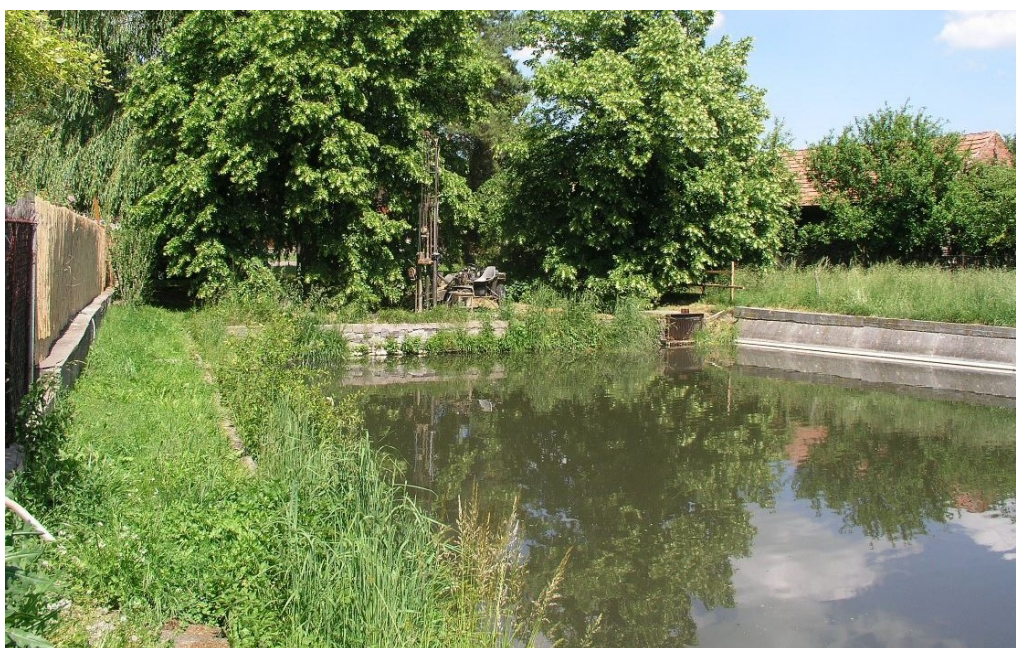
*Obr. 2: Pohled na severní část rybníka (v pravém rohu rybníka výpustní objekt, v pozadí za rybníkem vrtná souprava a hloubení sondy SH-3).*

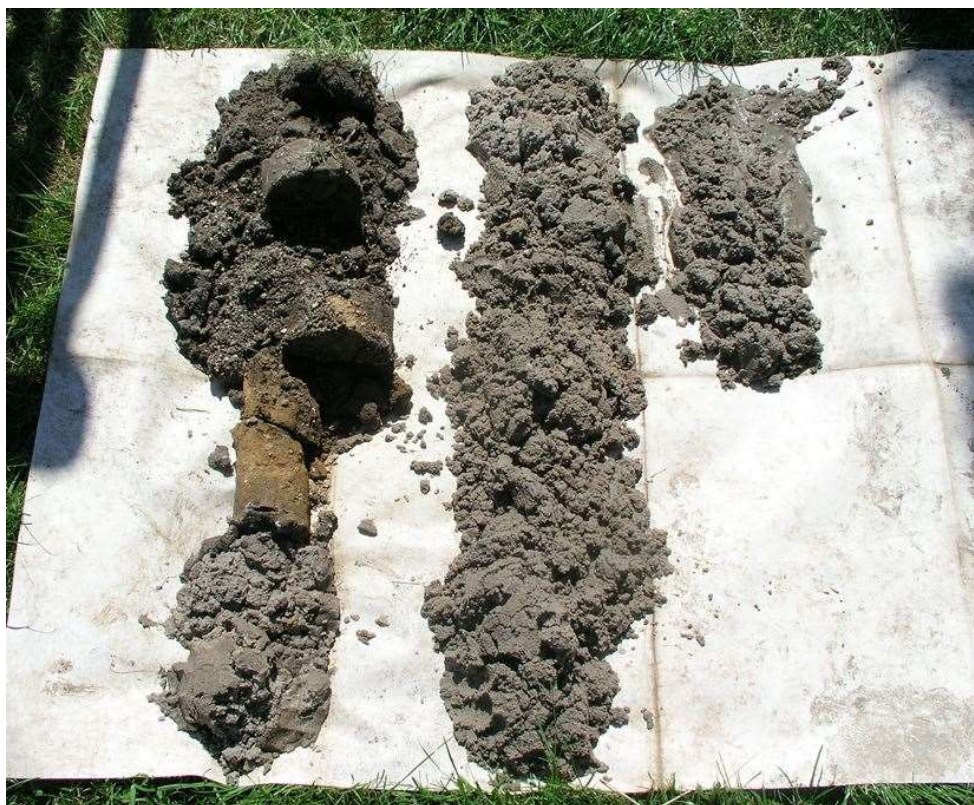
**Geologická a fotografická dokumentace průzkumných sond****SH 1**

0,0 - 0,6 m	navážka - písek hlinitý s popelem, <i>poloha *1*</i>	<i>zatřídění dle ČSN 75 2410 : nezatříděno</i>
0,6- 0,8	písek jílovitý, tmavě šedý, tuhé konzistence, jemně až středně zrnitý, silně zavlhlý, <i>poloha *2*</i>	<i>zatřídění dle ČSN 75 2410 : S 5, SC</i>
0,8 - 2,5	písek, světle šedý, ulehlý, jemně zrnitý, s občasnými valounky křemene, <i>poloha *3*</i>	<i>zatřídění dle ČSN 75 2410 : S 3, S-F až S 2, SP</i>

Hladina podzemní vody    naražená :    0,7 m pod terénem,  
  ustálená :    0,68 (měřeno cca 3 hodiny po odvrtání).

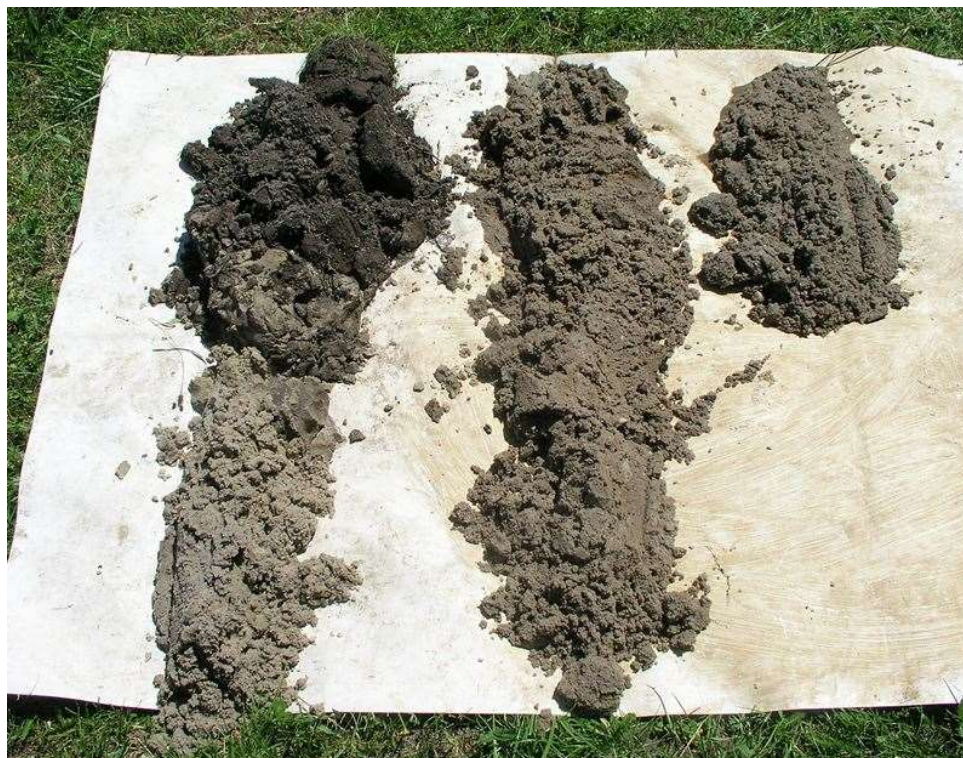
**SH 2**

0,0 - 0,4 m	písek hlinitý s humózní příměsí, tmavě hnědý, <i>poloha *1*</i>	<i>zatřídění dle ČSN 75 2410 : nezatříděno</i>
0,4 - 2,5	písek, světle šedý, ulehlý, jemně až hrubě zrnitý, s občasnými valounky křemene, <i>poloha *3*</i>	<i>zatřídění dle ČSN 75 2410 : S 3, S-F až S 2, SP</i>

Hladina podzemní vody    naražená :    0,7 m pod terénem,  
  ustálená :    0,69 (měřeno cca 2 hodiny po odvrtání).

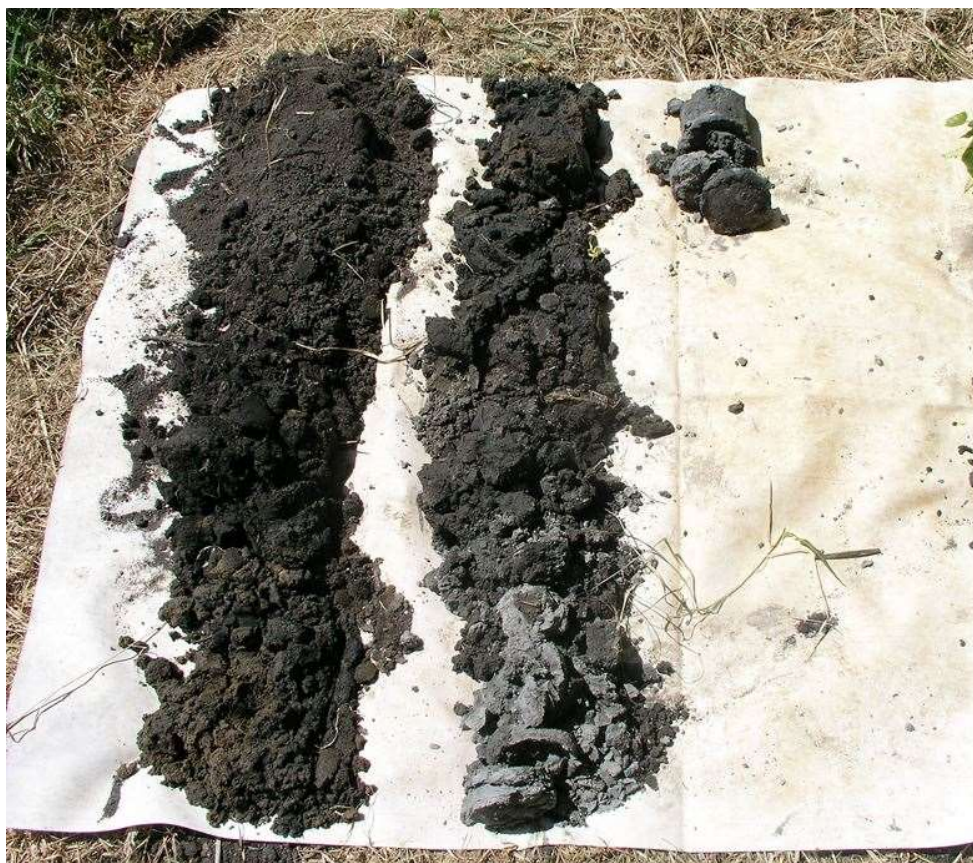
**SH 3**

0,0 - 1,8 m	navážka - písčítá a písčitojílovitá s ojedinělými úlomky cihel, <i>poloha *1*</i>	<i>zatřídění dle ČSN 75 2410 : nezatříděno</i>
1,8 - 2,2	písčítý slínovec zvětralý, světle šedý, rukou drtitelný, <i>poloha *4*</i>	<i>zatřídění dle ČSN 73 1001 : R 5</i>

Hladina podzemní vody    naražená :    0,7 m pod terénem,  
  ustálená :    0,72 (měřeno cca 1 hodinu po odvrtání).

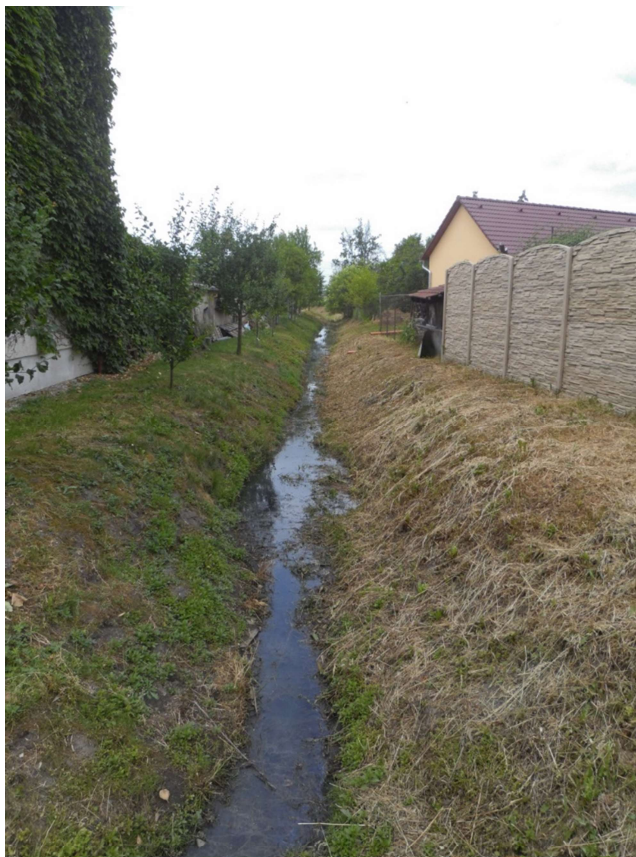
Profil 1:

Průtok: v korytě není patrný pohyb vody. Pod silničním mostkem úsek s malou hloubkou kde nebyl patrný žádný průtok. Odhad průtoku méně než 0,01l/s. Na mapě pozice 1.

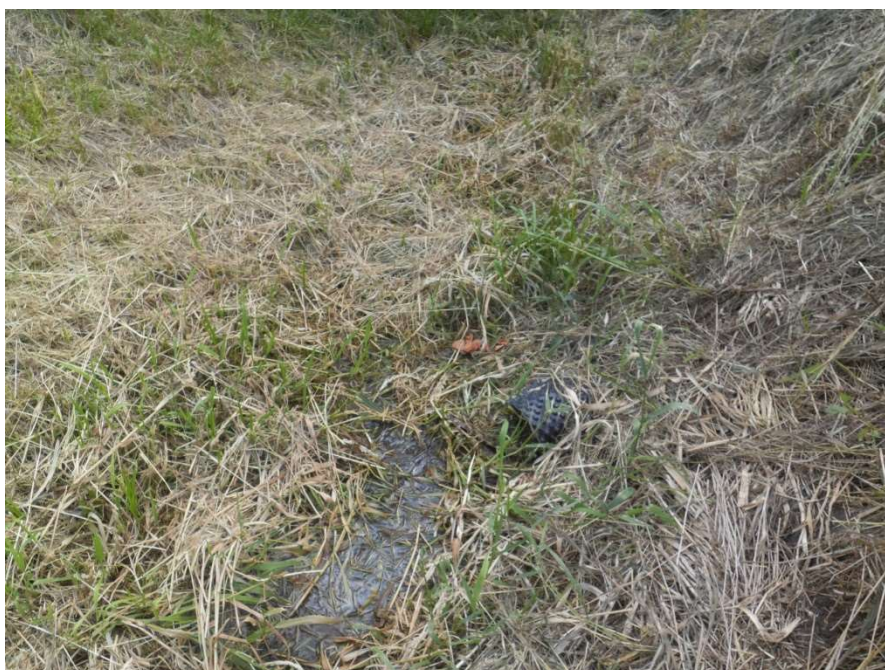
Profil 2:

Doplněno o prohlídku potoka níže po proudu, v trávě stojatá voda bez pohybu. Na mapě pozice 2.
