05 Kalich z Lošan

06 Kalich z Ovčár

07 Kalich Martina Františka Pezzoridese

08 Soubor tří kalichů F. B. Šperlinka

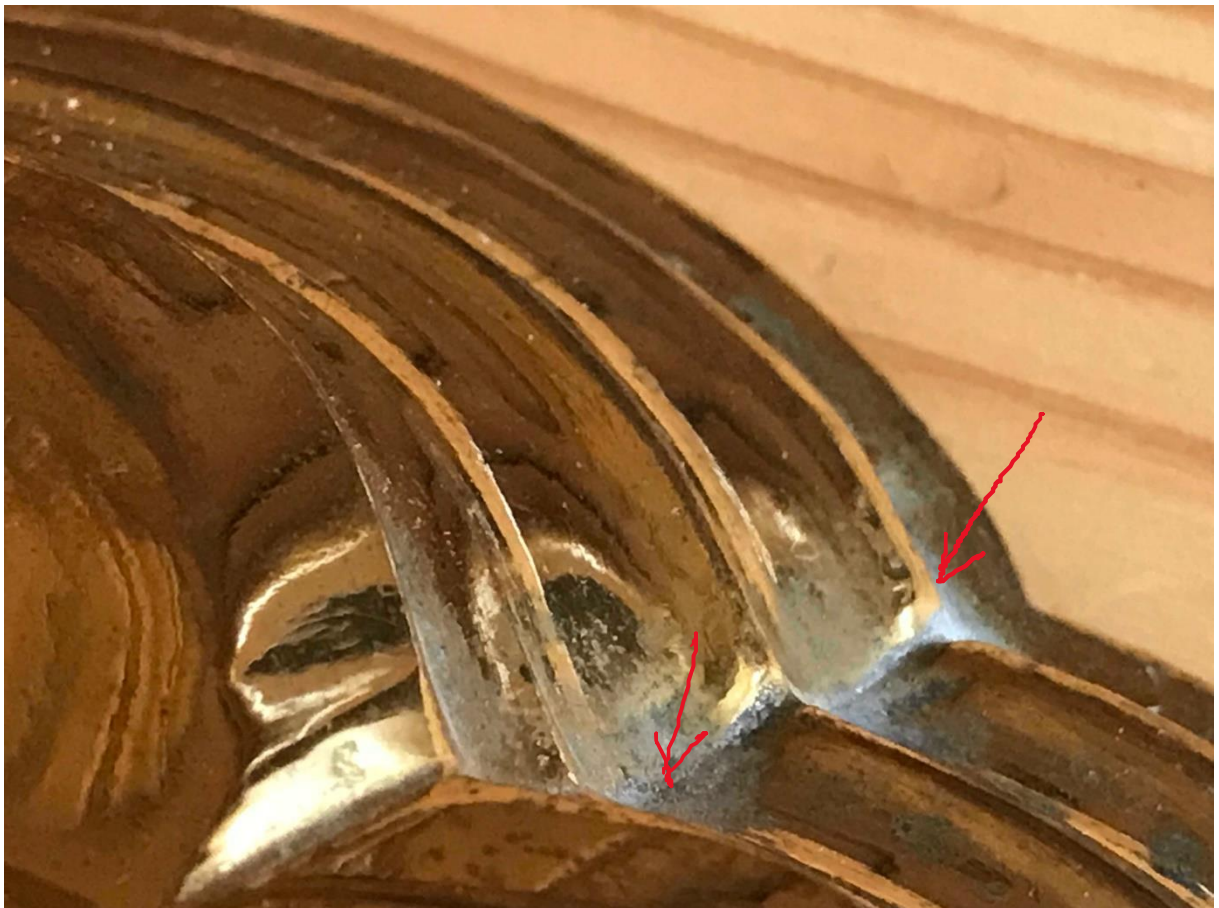
Zlacení povrchu je na mnoha místech ztmavlé oxidací stříbra. V záhybech patky kalicha je silná vrstva oxidace. Etue je nově vyrobená.

Prach, nečistoty a oxidace. (patka kalicha)

- Vyčistit povrchové nečistoty
- Odstranit oxidaci v záhybech patky kalicha
- Patena – pozlatit sedřené části

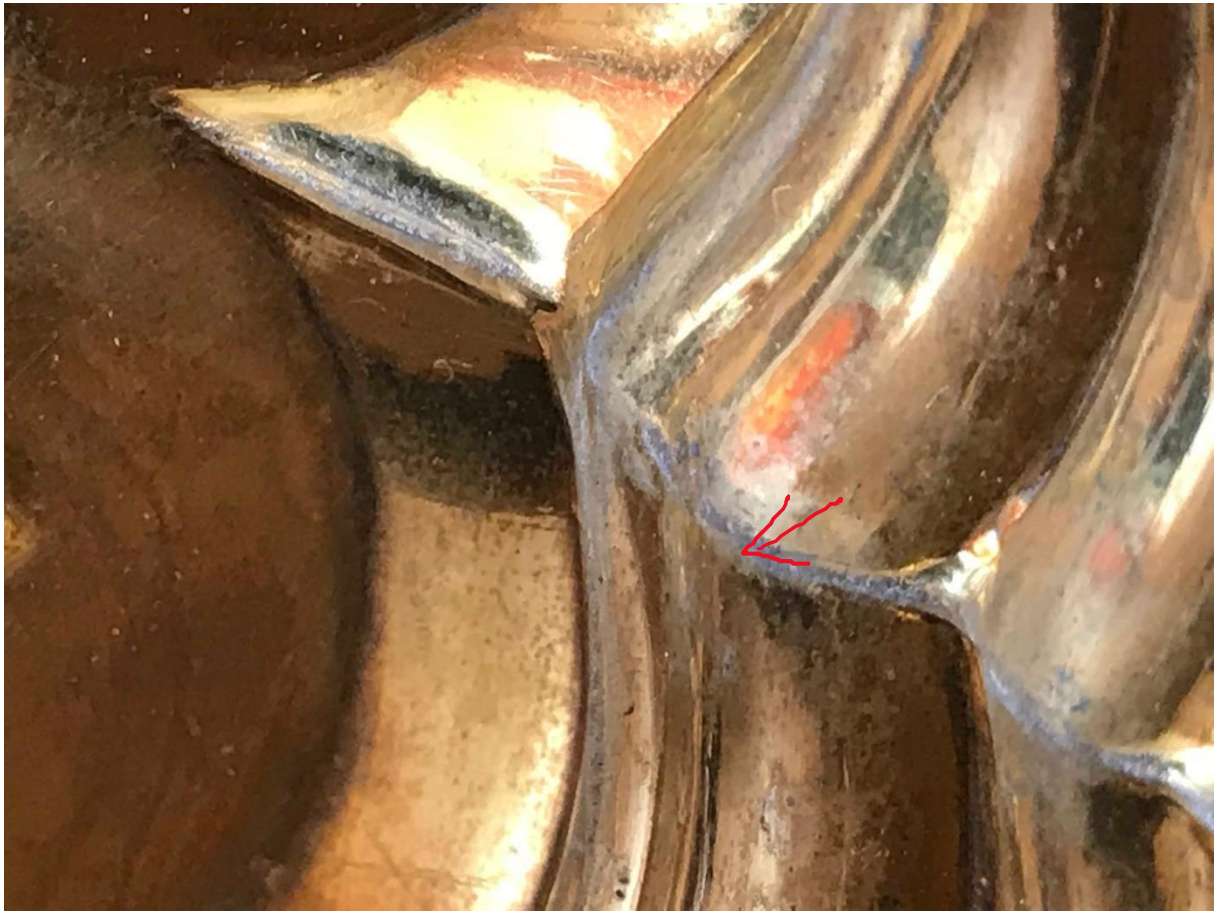
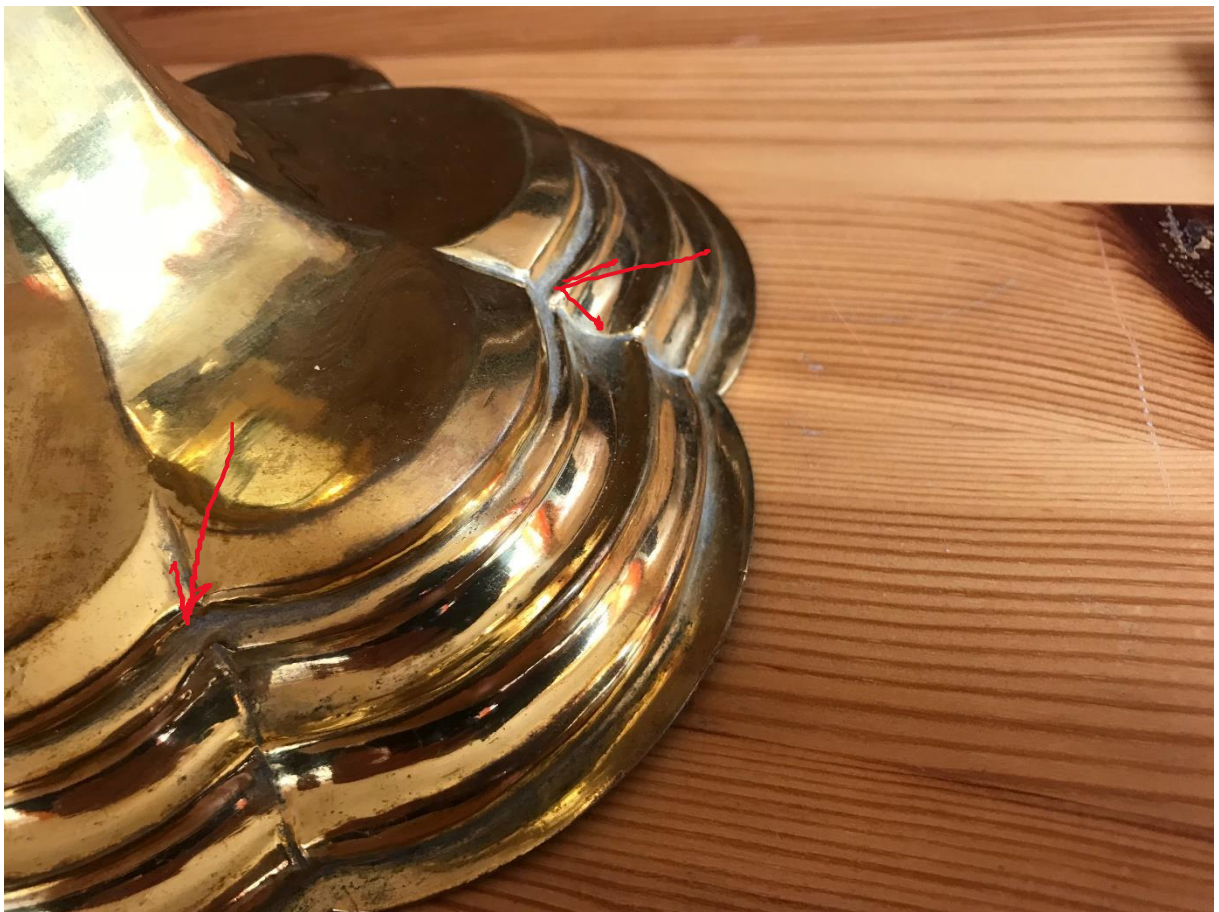
Prach, nečistoty a oxidace. (patka kalicha)

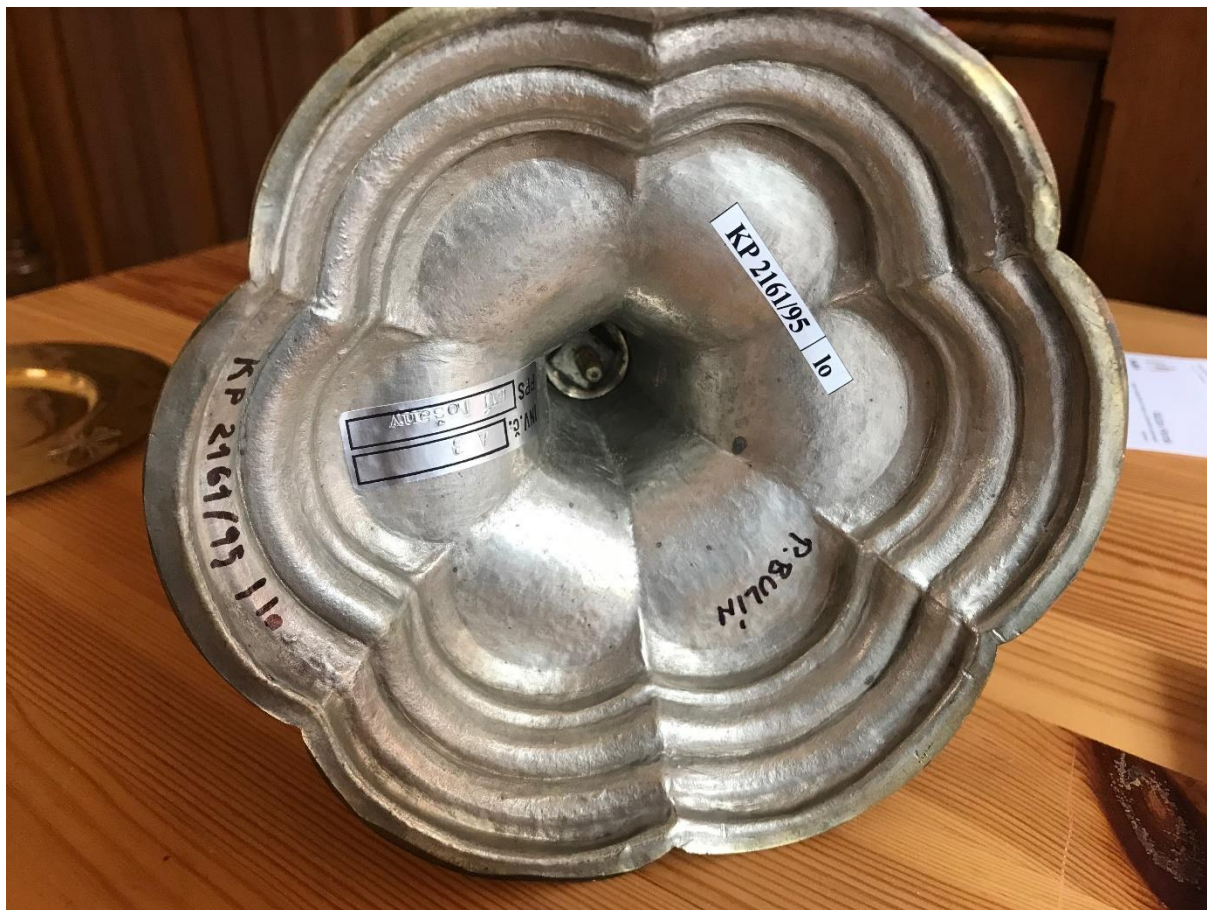
Patka kalicha stav povrchu stříbra.

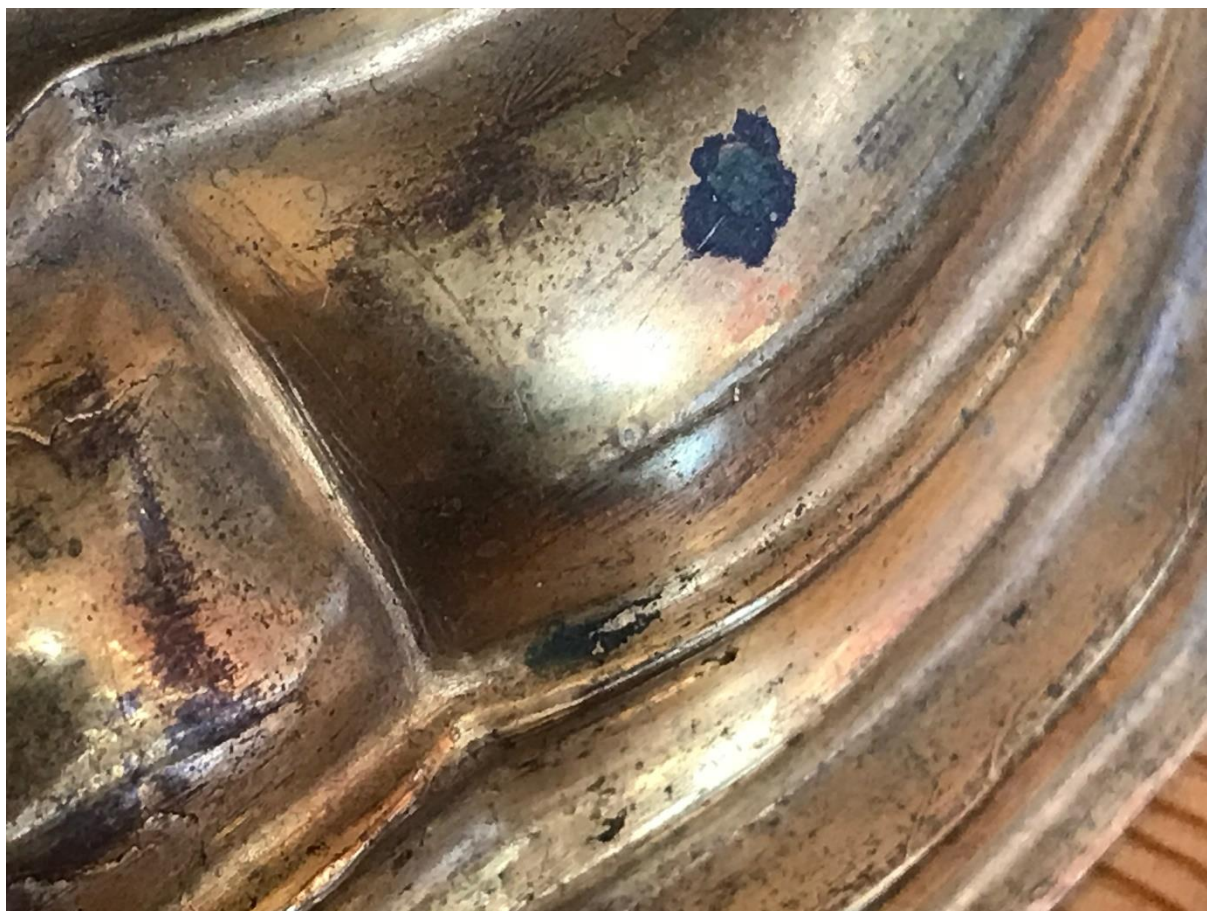
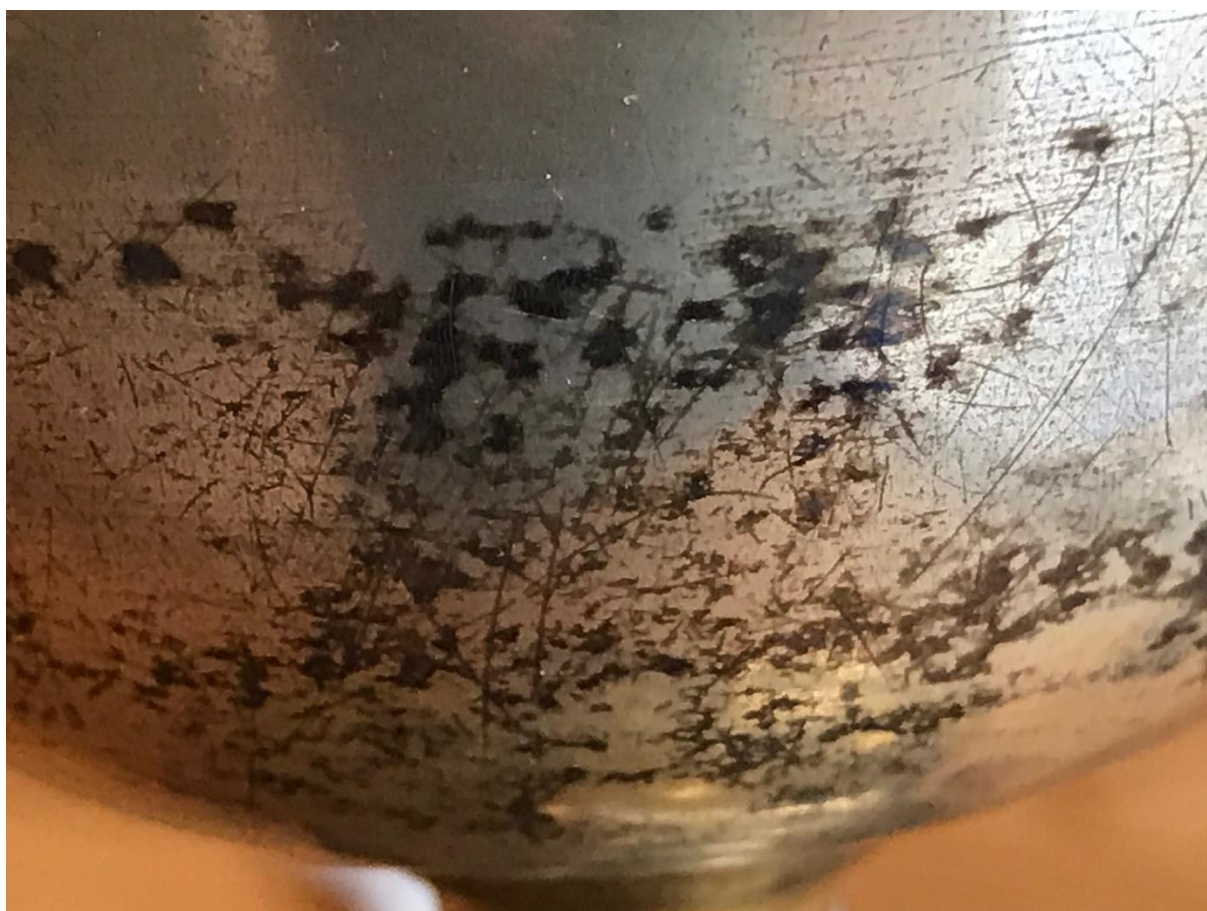
Zlacení povrchu je na mnoha místech ztmavlé oxidací stříbra. Povrch opláštění etue je celkově zašlý na jeho povrchu jsou mechanické oděry zejména v okolí zajišťovacích háčků, a také na hranách. Opláštění je na některých místech uvolněné od povrchu etue. Okraj patky je deformovaný.

Oxidace povrchu zlacení na povrchu stříbra.

- Celkové čištění a zlacení
- Vyčištění tří medailonů
- Odstranění oxidace
- Vyrovnání okrajů patky
- Etue – celkové restaurování

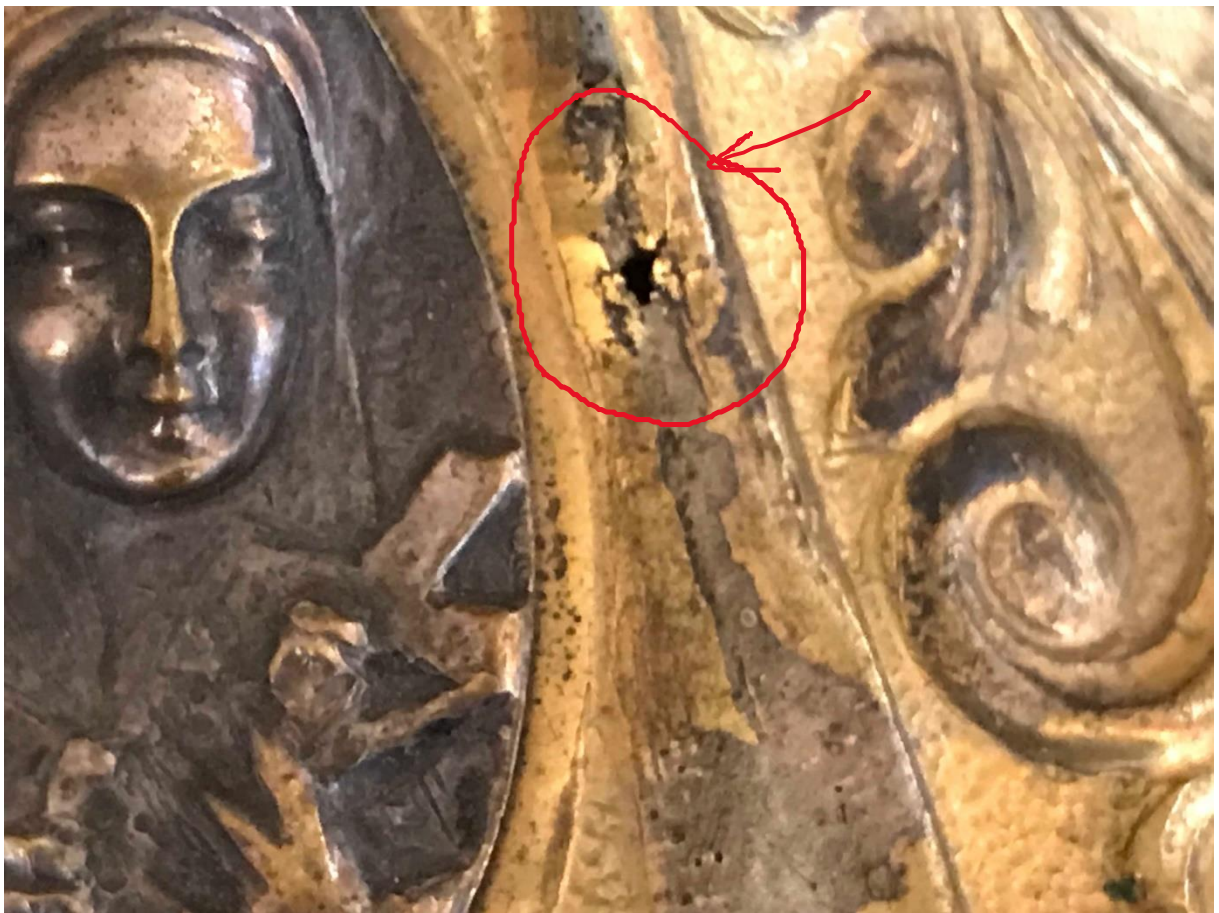
Prasklina na povrchu stříbra.

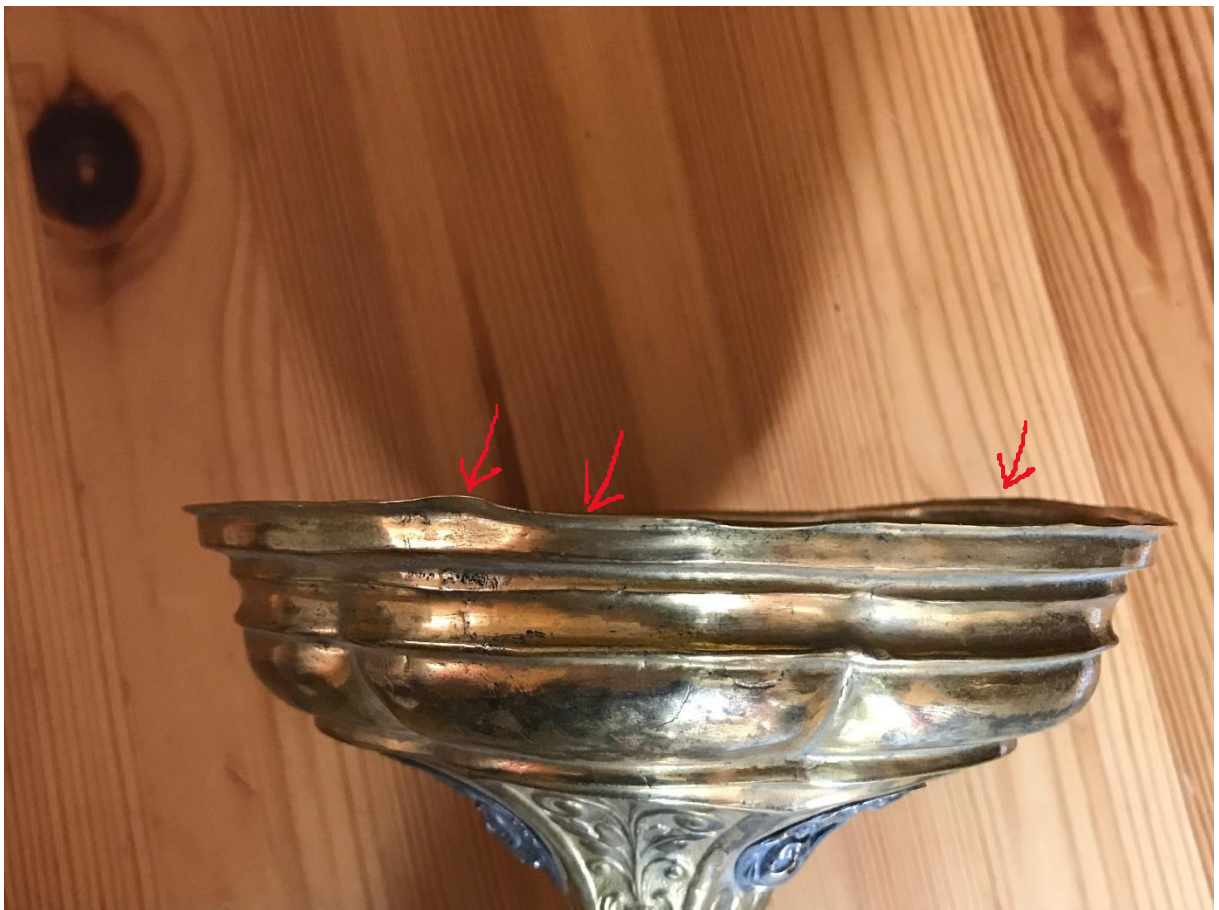
Deformace spodní části patky kalicha.

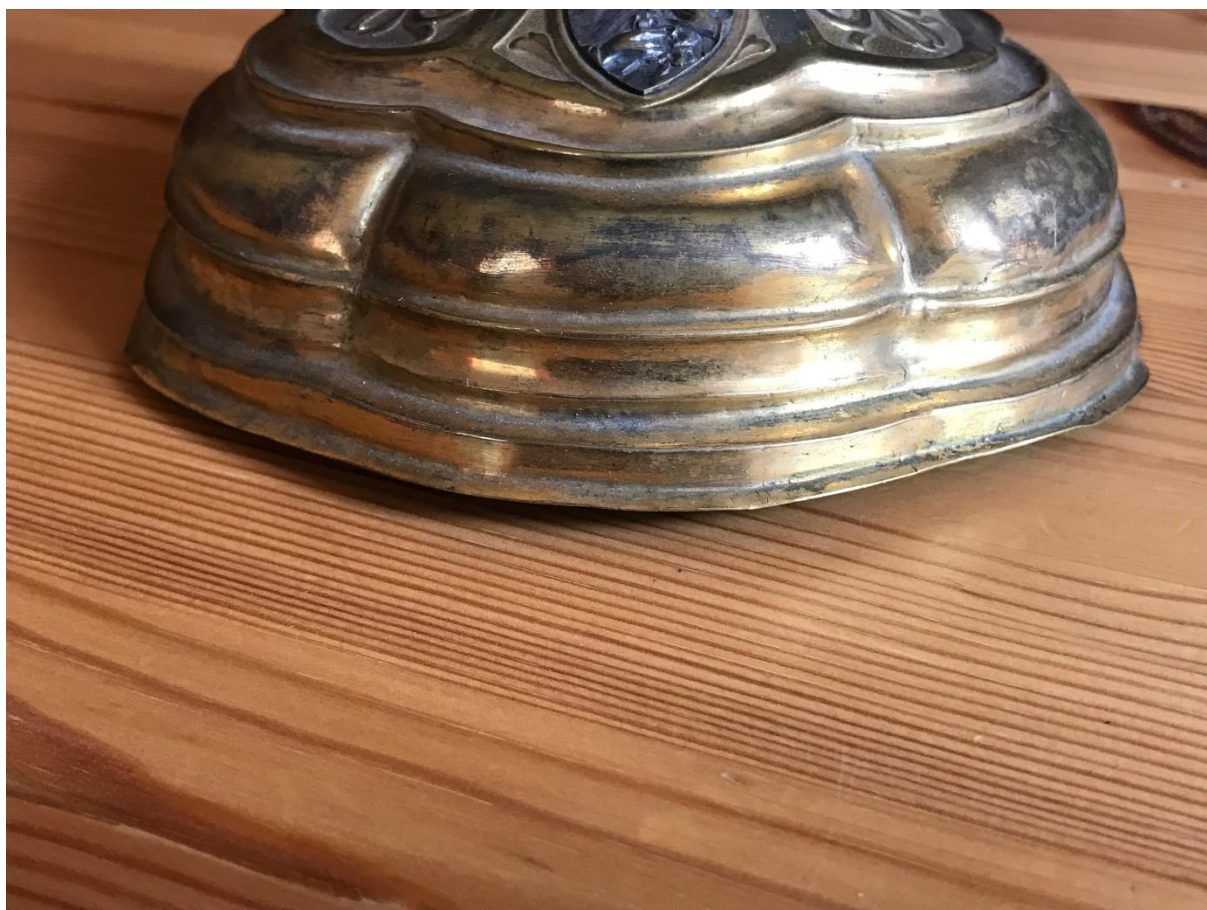
Deformace spodní části patky kalicha.

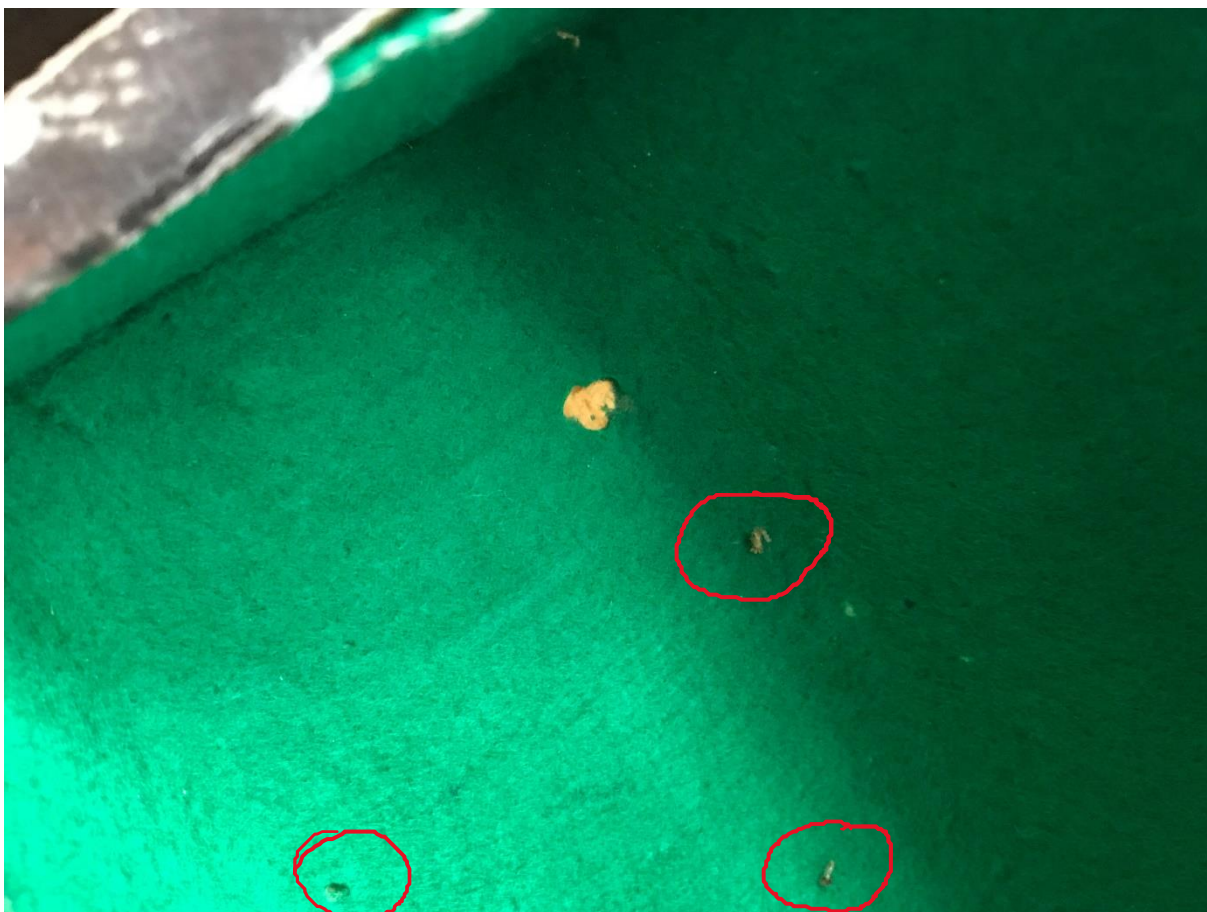
Zbytky schránek drobného hmyzu, pravděpodobně larvami molů poničený samet.

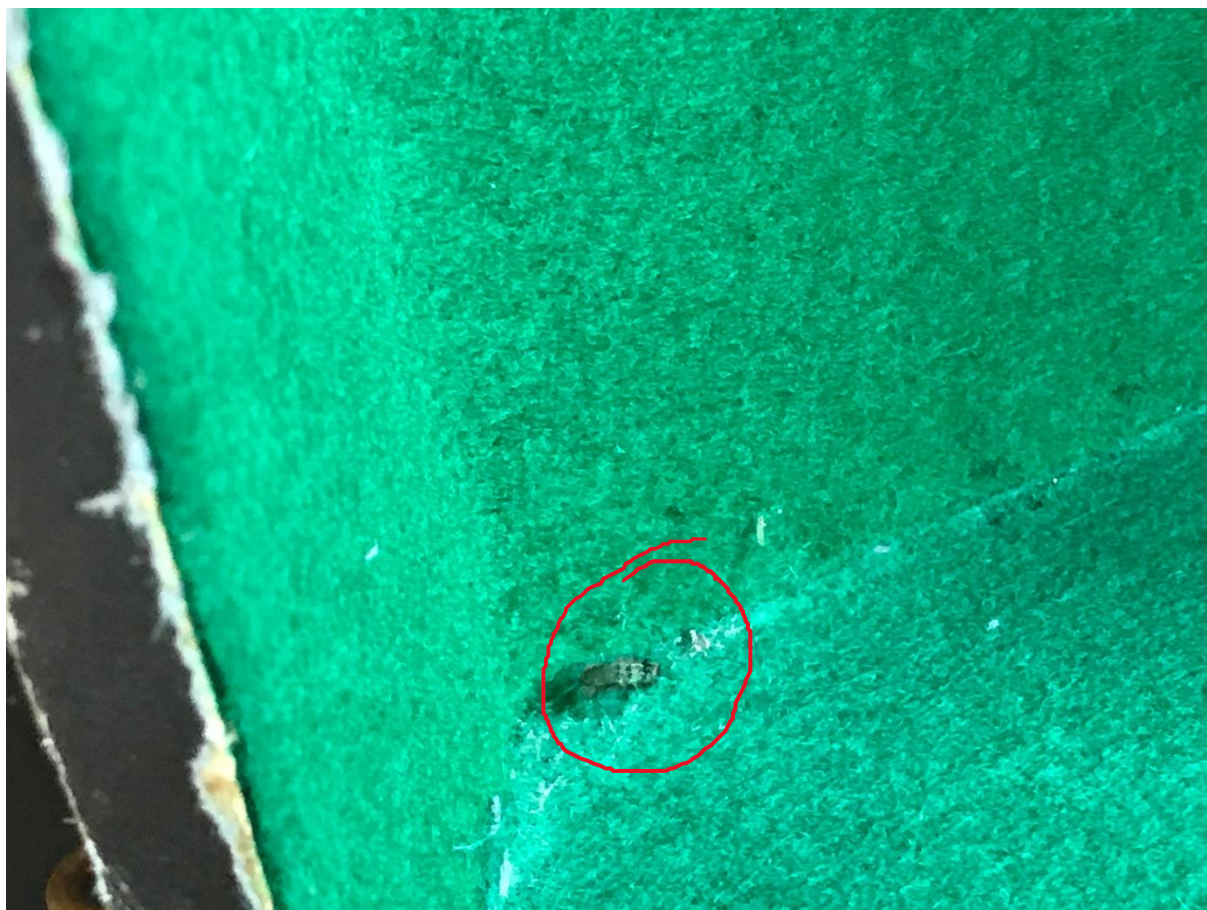
Zbytky hmyzu.

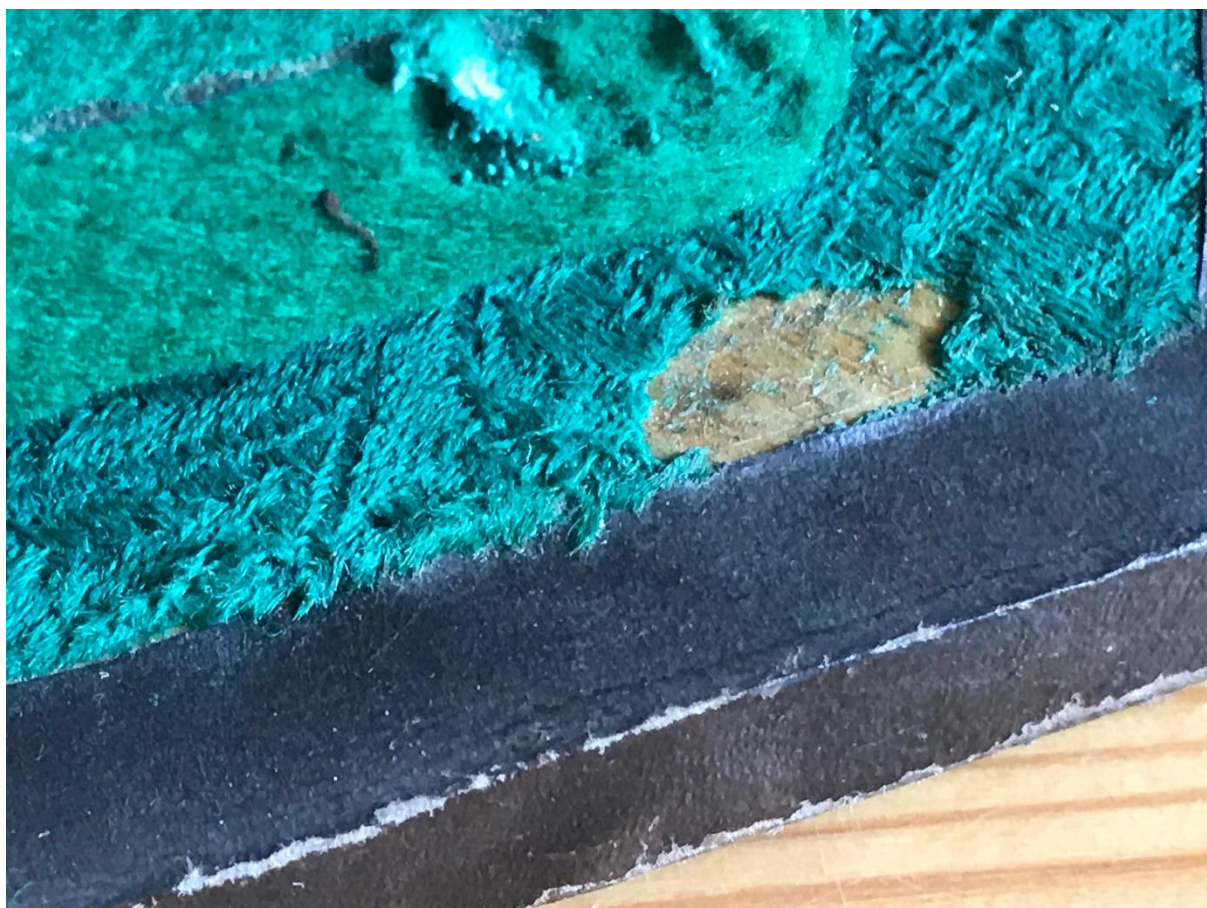
Poničený samet.

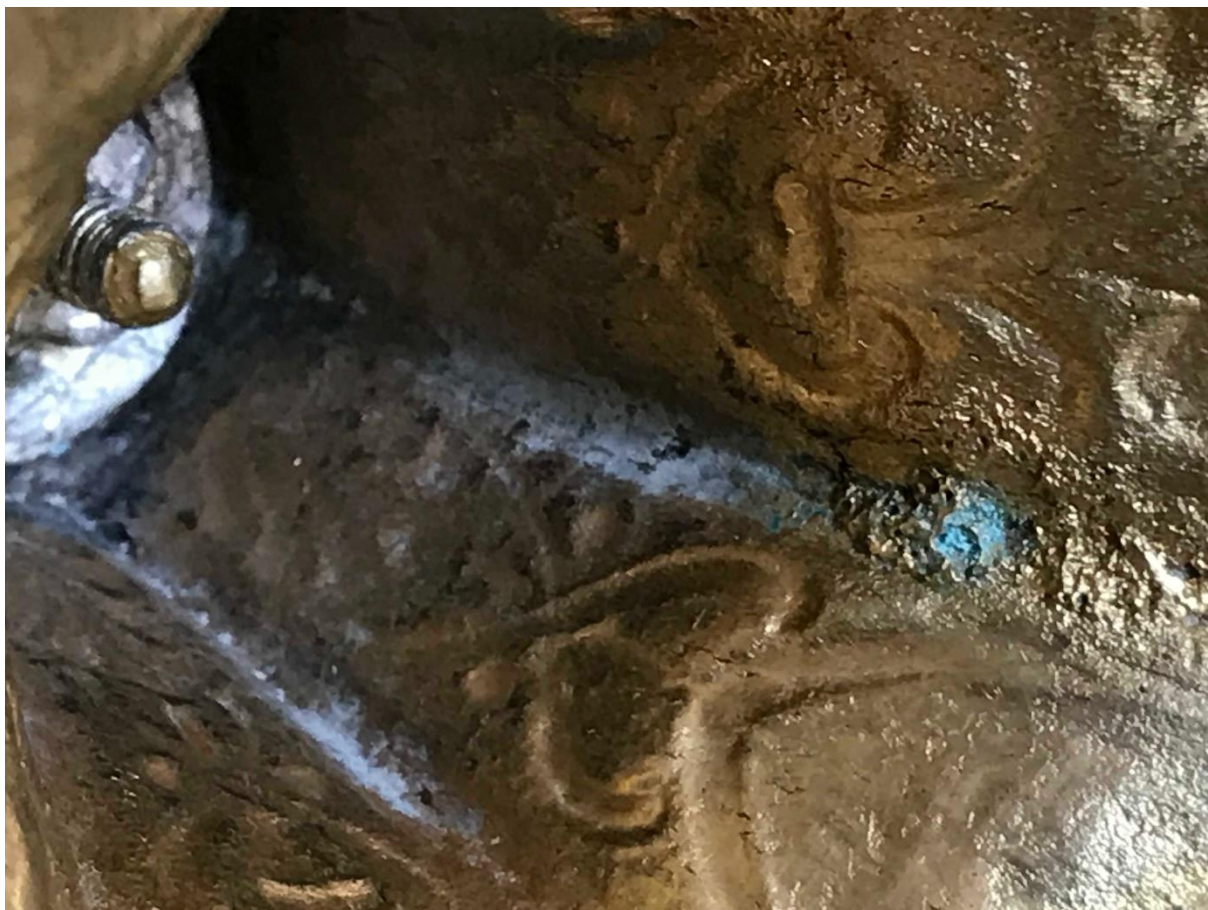
Oxidace mosazi vnitřní části patky kalichy.

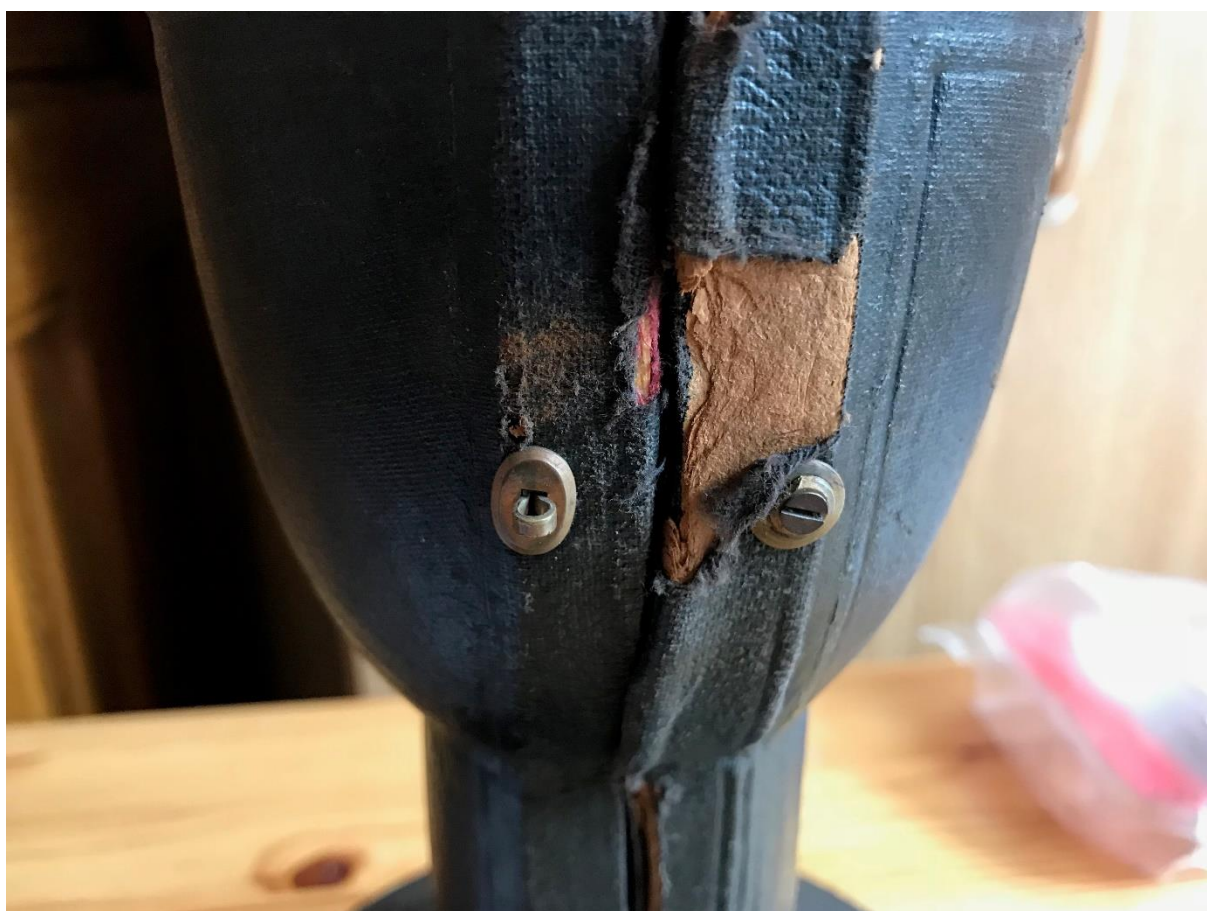
Chybějící háček.

- Vyčištění zlacení i stříbro
- Odstranění oxidace
- Patena – srovnání okrajů
- Etue – oprava koženého povrchu i vnitřní textilní vložky, chybí jeden zavírací háček

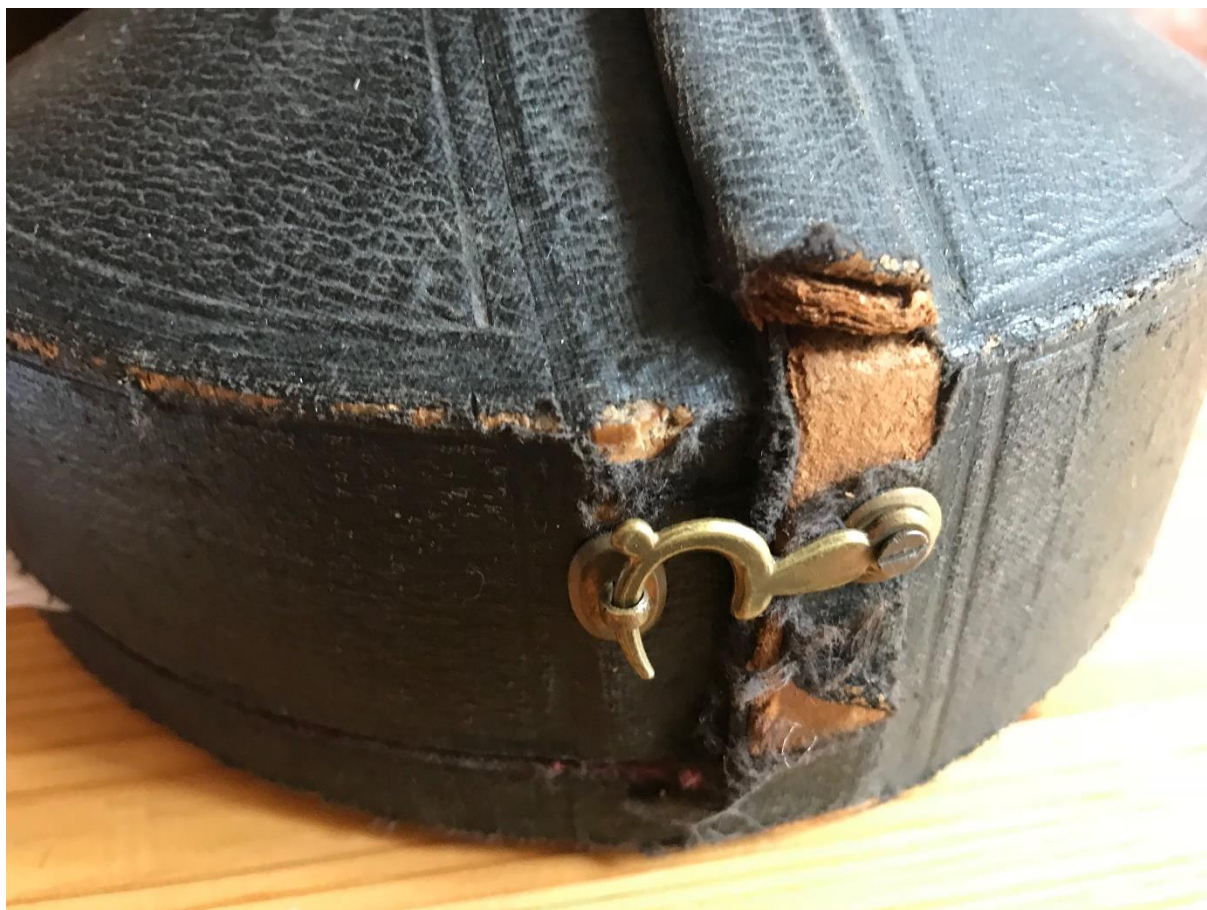
Tvar háčku a poškození povrchu etue.

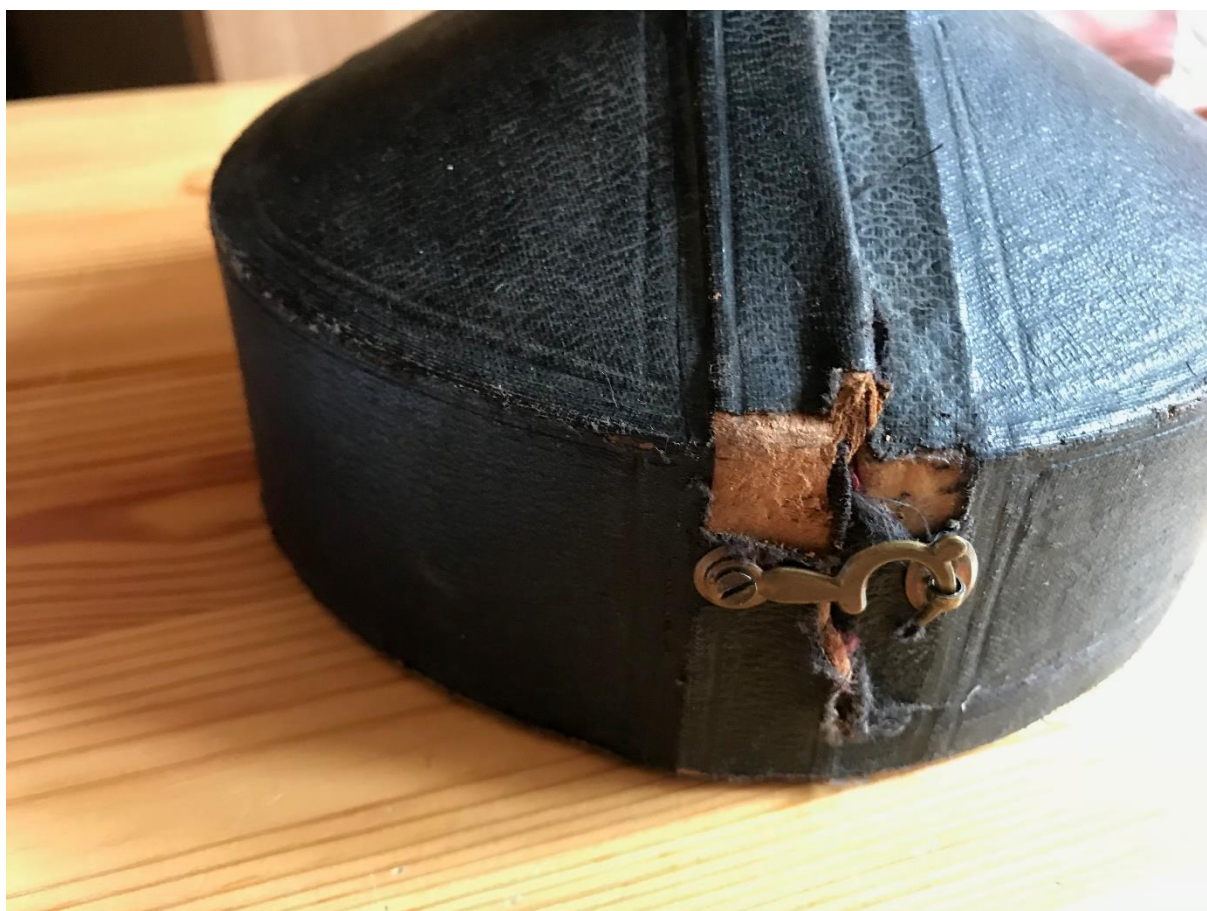
Poškození povrchu etue.

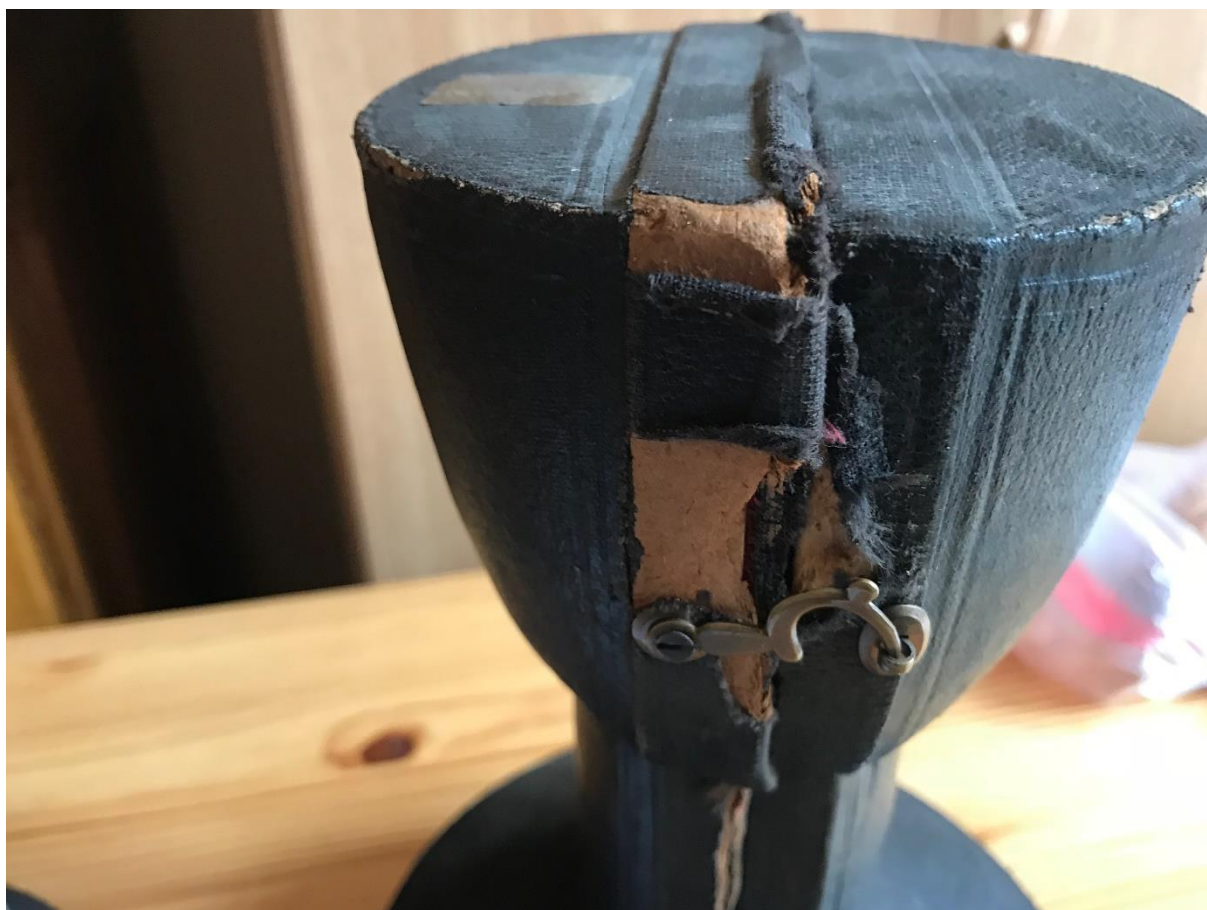
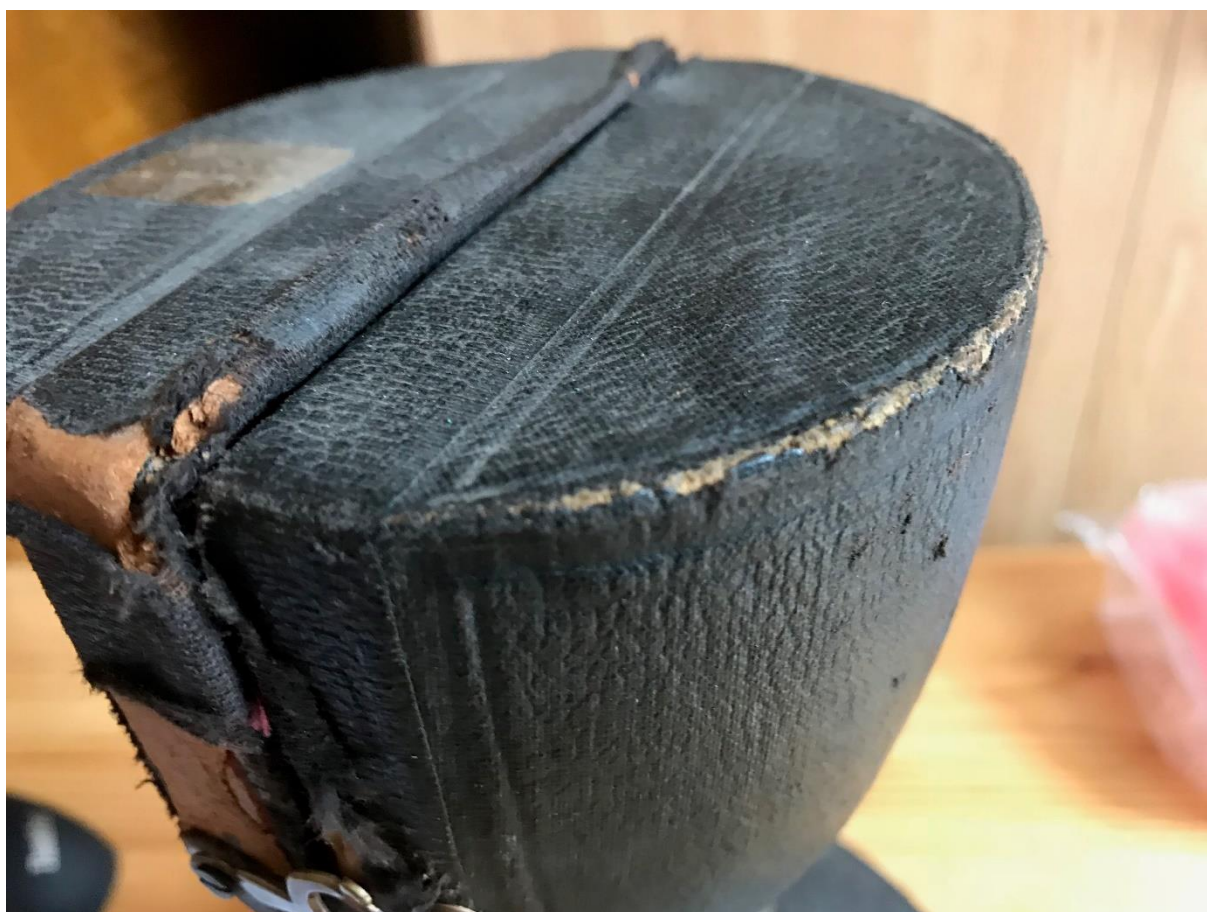
Poškození povrchu etue.

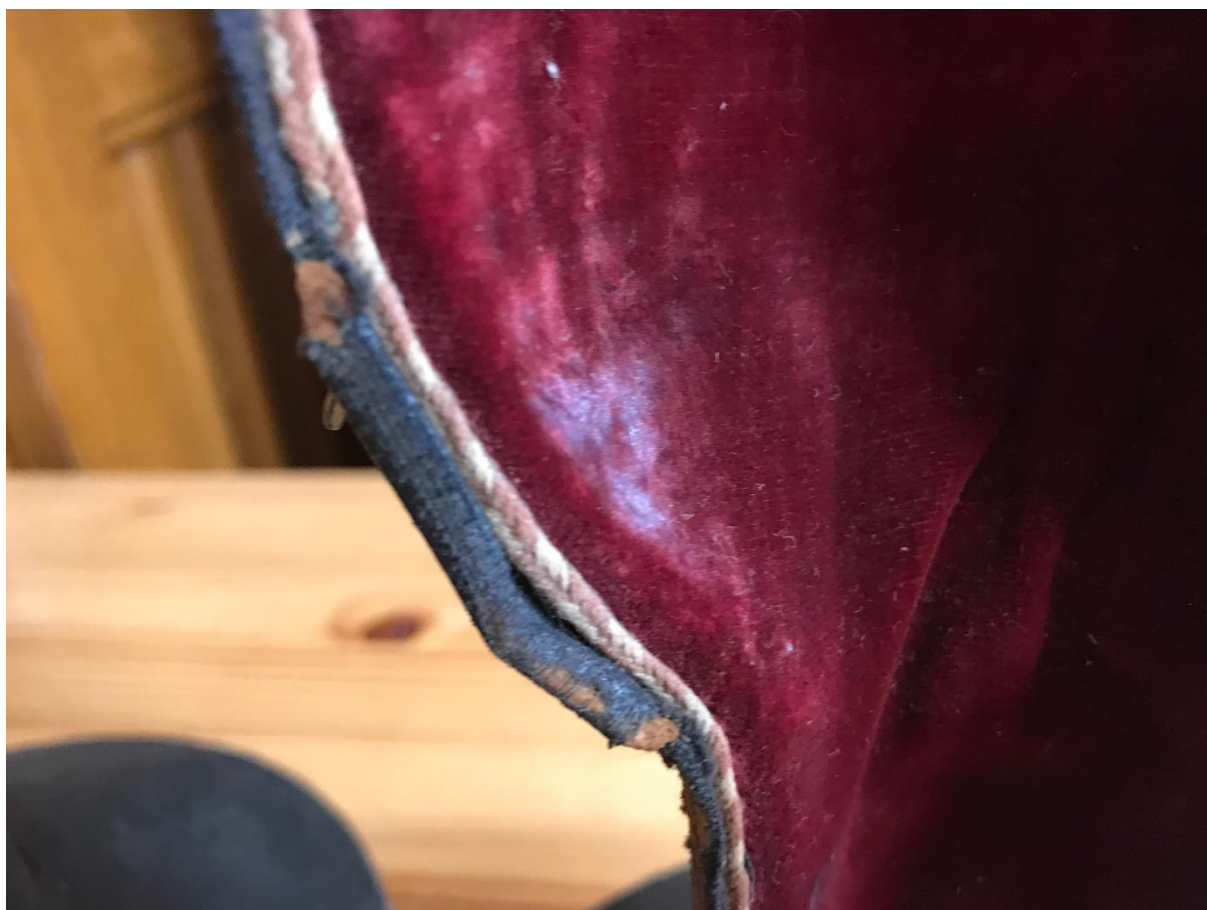
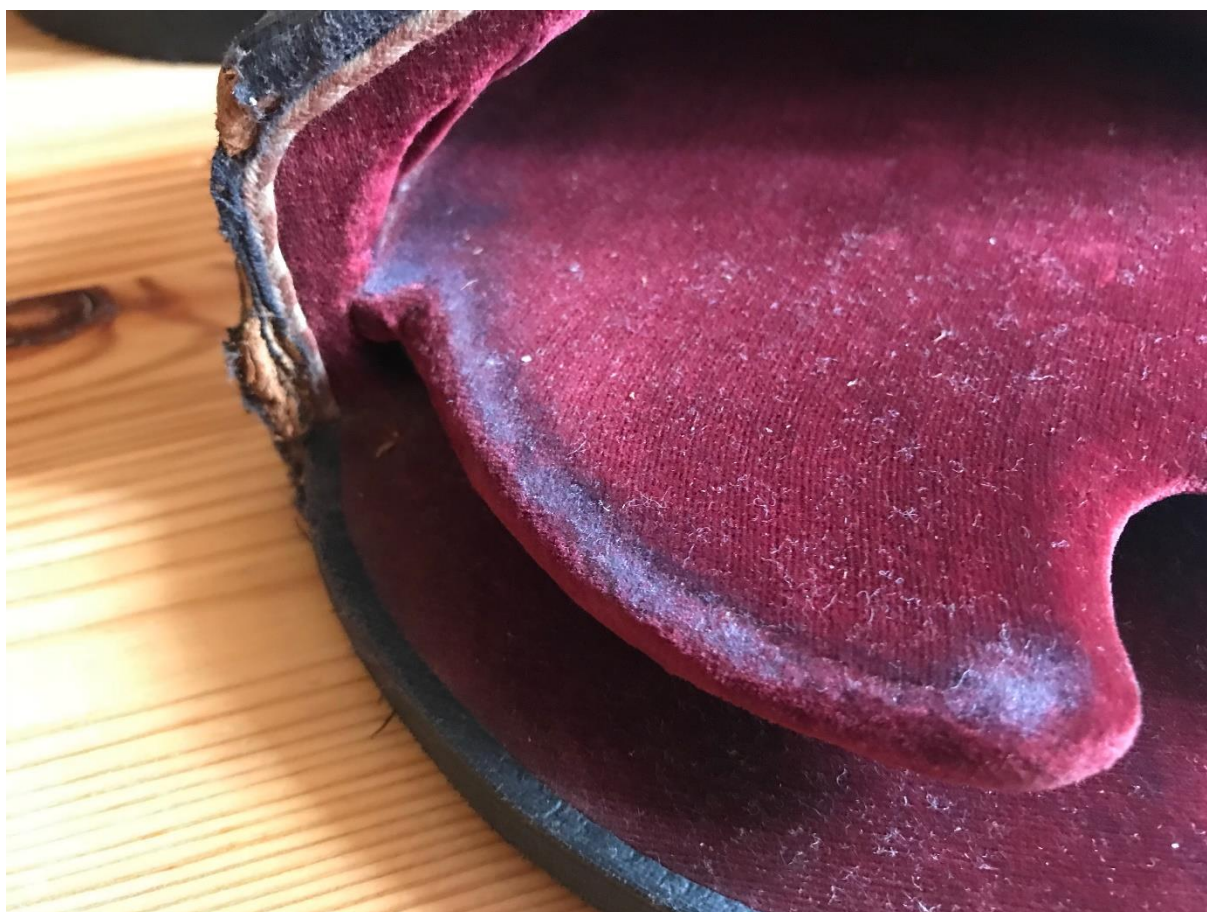
Poškození vnitřní výstelky a látkového potahu plísni.
