05 Kalich z Lošan

06 Kalich z Ovčár

07 Kalich Martina Františka Pezzoridese

08 Soubor tří kalichů F. B. Šperlinka

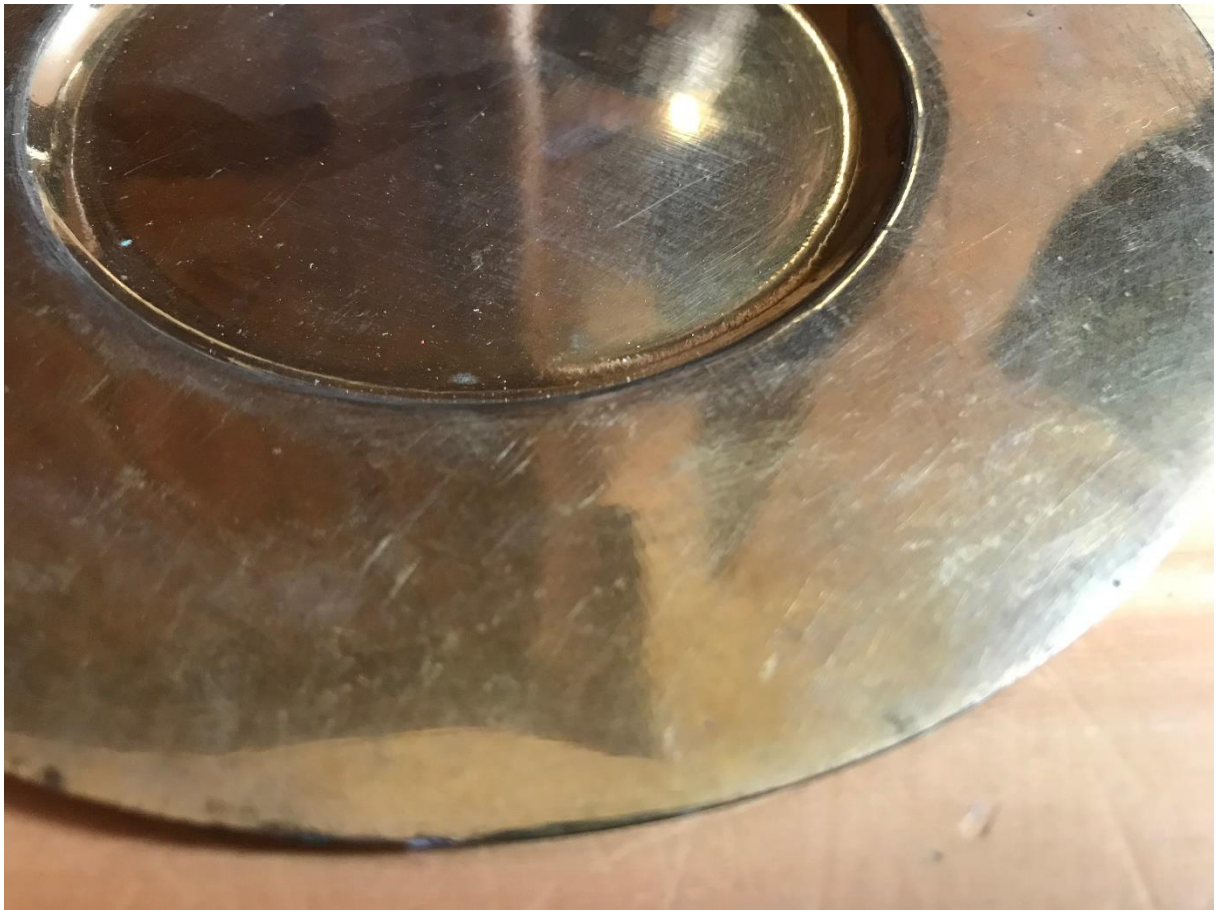
Škrábance na povrchu zlacení pateny.

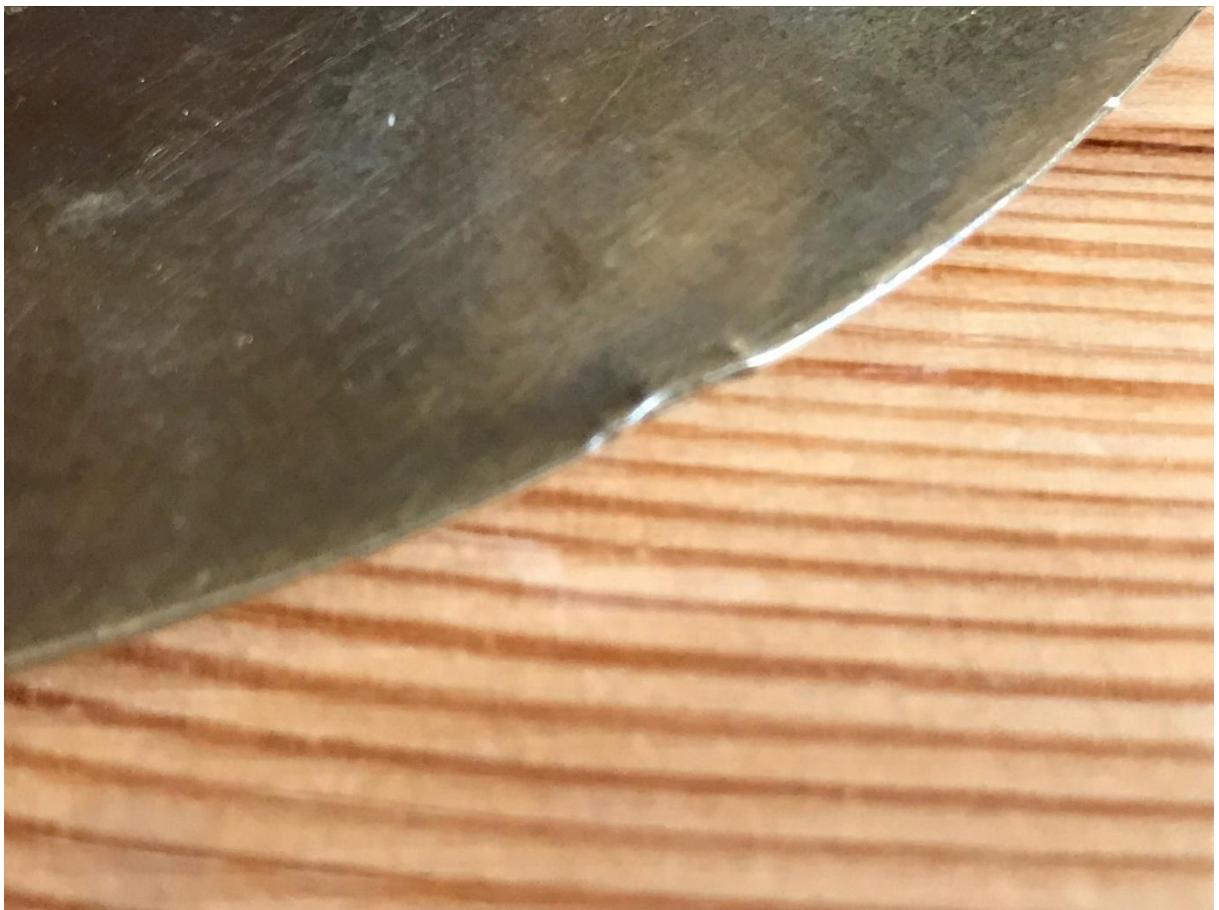
Deformace okraje mosazného plechu pateny.

- Vyčištění zlacení i stříbro
- Odstranění oxidace
- Patena – srovnání okrajů
- Etue – oprava koženého povrchu i vnitřní textilní vložky, chybí jeden zavírací háček

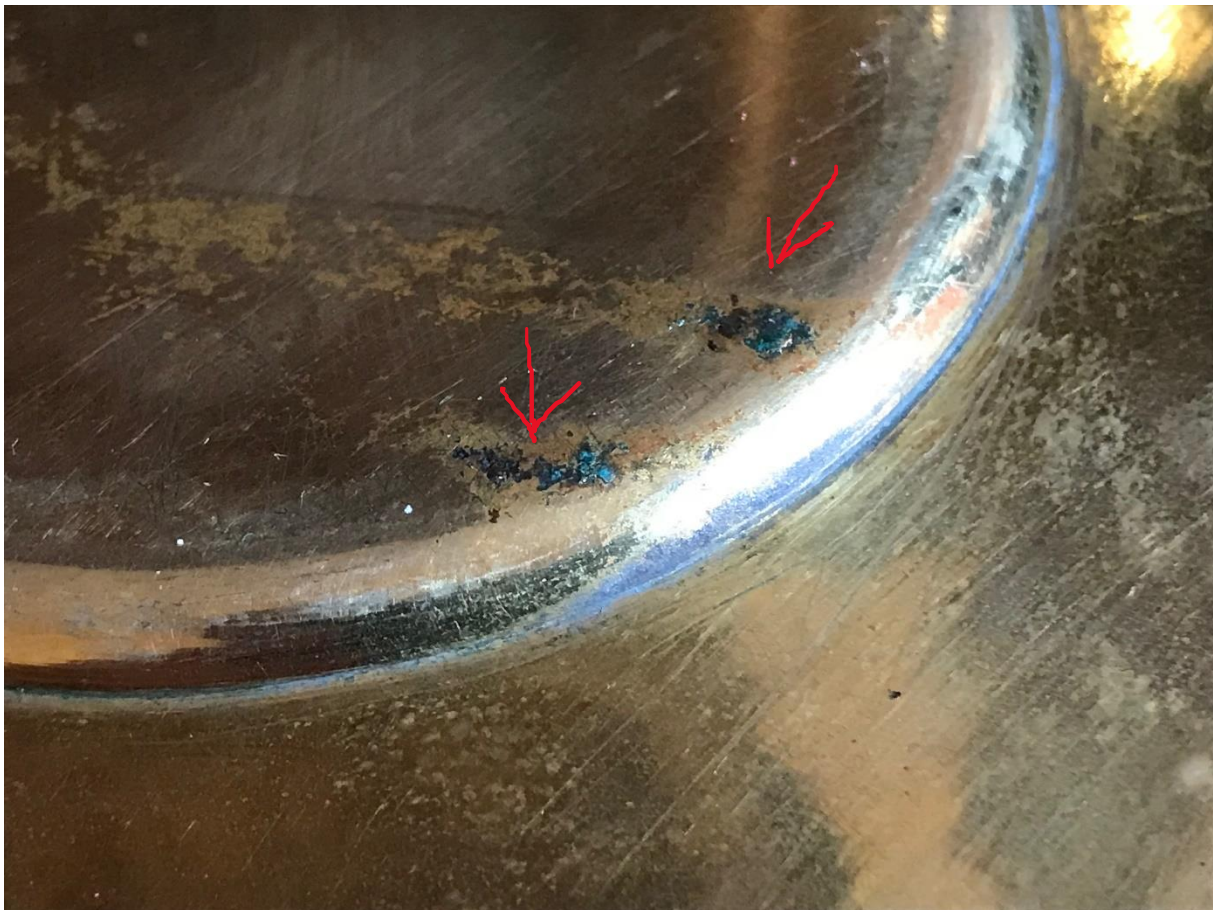
Oxidace Mosazného plechu prostupující zlaceným povrchem.

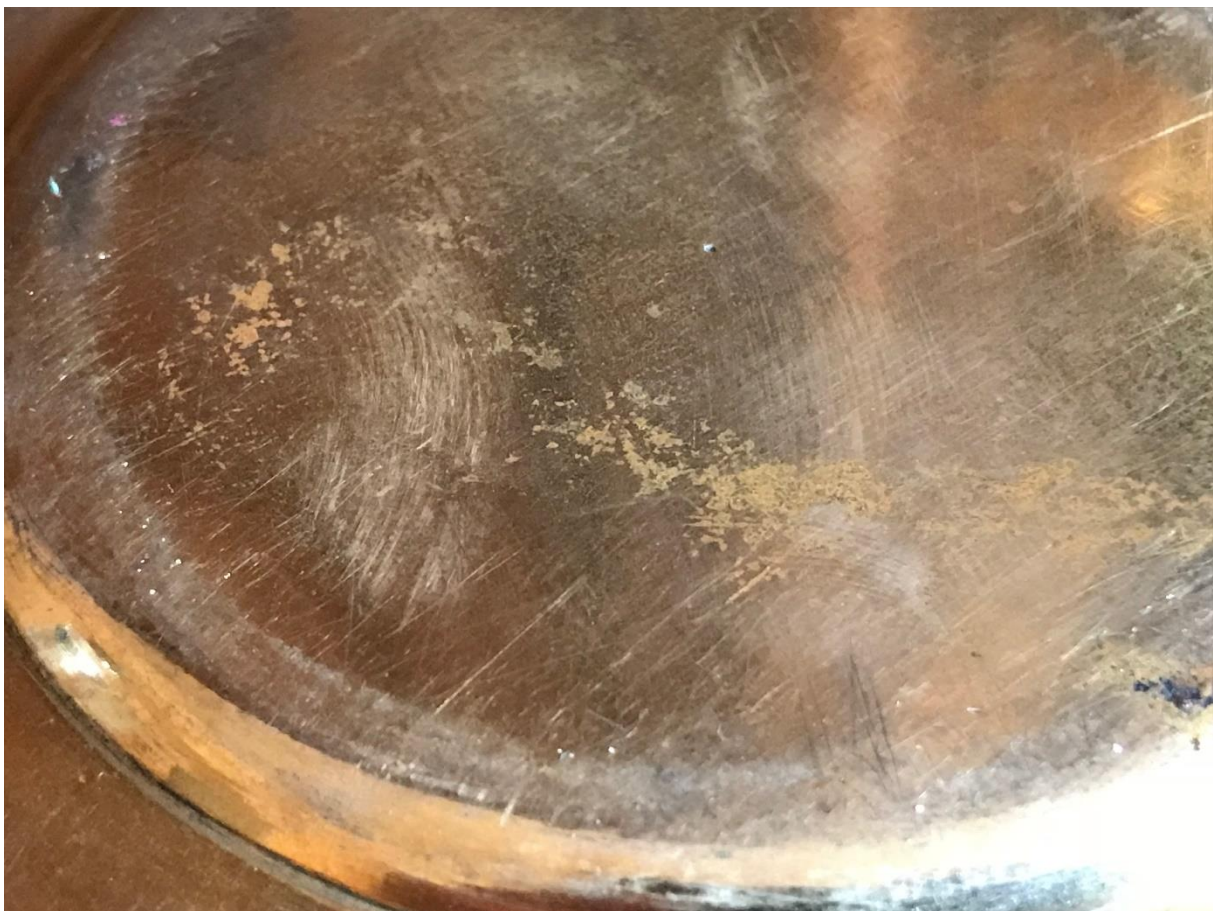
Narušený povrch zlacení a oděry povrchu pateny – pohled ze spodu.

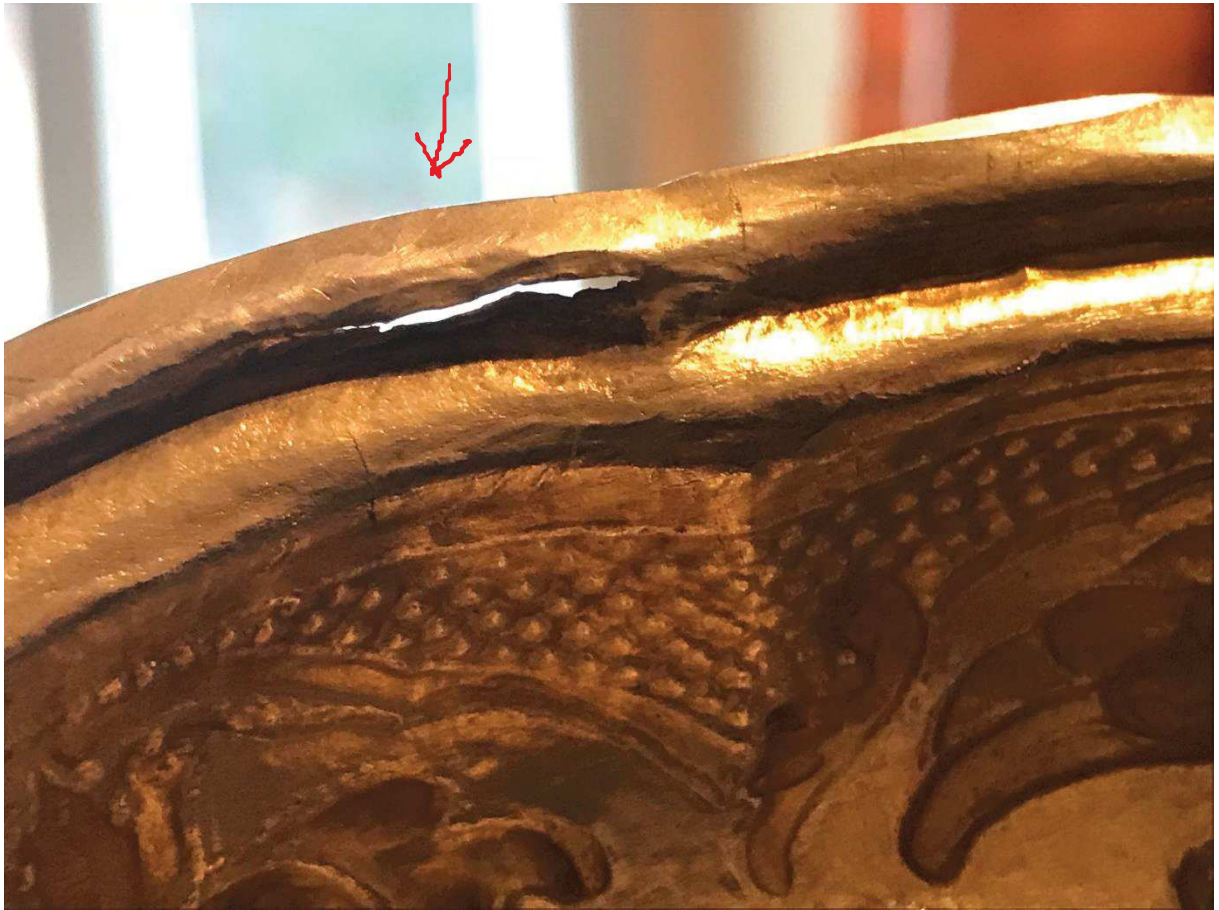
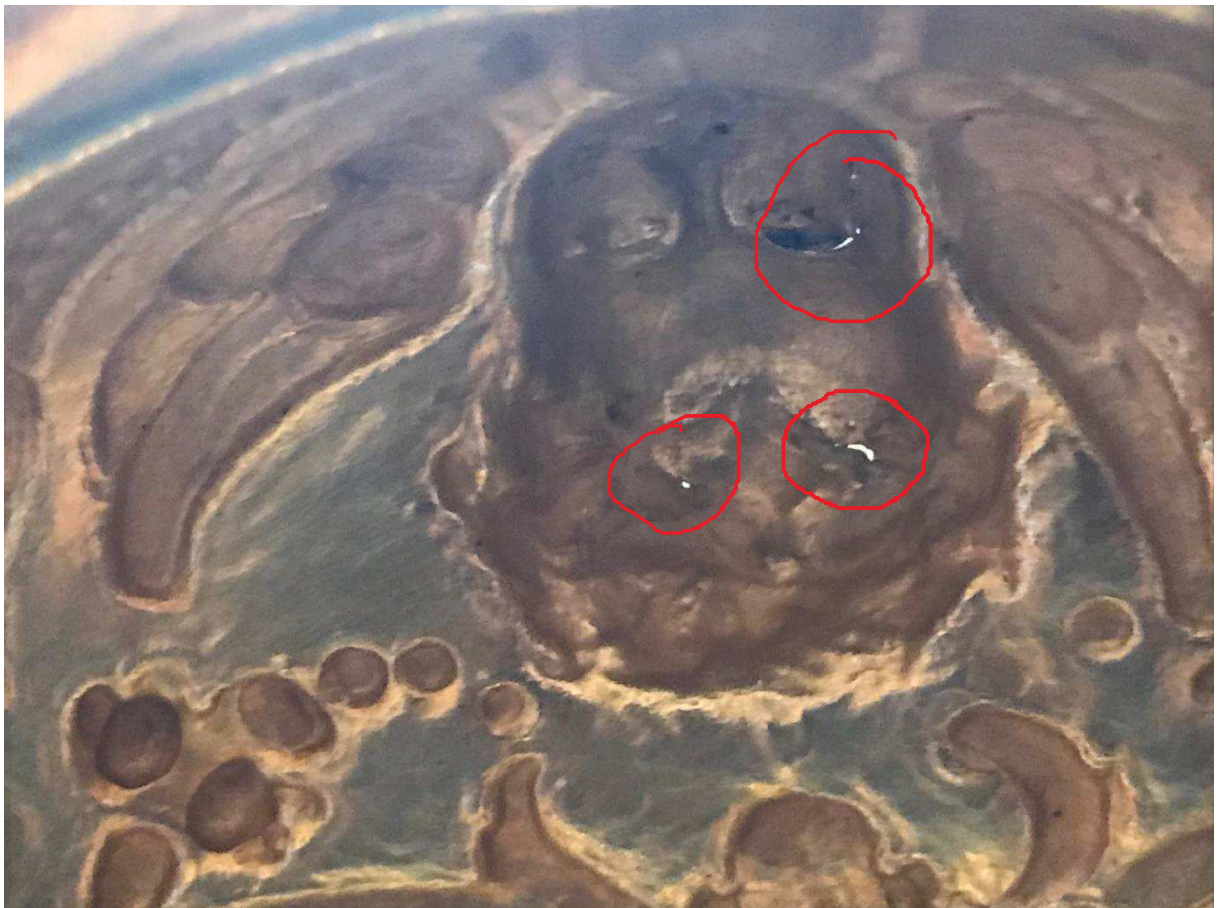
Zlacení povrchu je na mnoha místech ztmavlé oxidací stříbra, zejména v hloubkách tepaného reliéfu. Zlacení na vrchních částech reliéfu je naopak odstraněno vlivem používání předmětu. V reliéfu jsou patrné praskliny, může se jednat o praskliny způsobené při tepání reliéfu kalicha, bude proto třeba charakter každé praskliny před započítím restaurování posoudit a následně zvážit její opravu, při které v jejím okolí může dojít k degradaci zlaceného povrchu.

Praskliny na patce kalicha.

- Vyčištění zlacení
- Odstranění oxidace
- Na patce kalicha četné drobné praskliny
- Patena – vyčistit zlacení
- Etue - restaurování koženého povrchu, vyčištění textilní vložky
