16 Ciborium

ŘKF Kolín

Navrhovaný postup restaurování předmětů pro expozici v kostele sv. Bartoloměje v Kolíně.

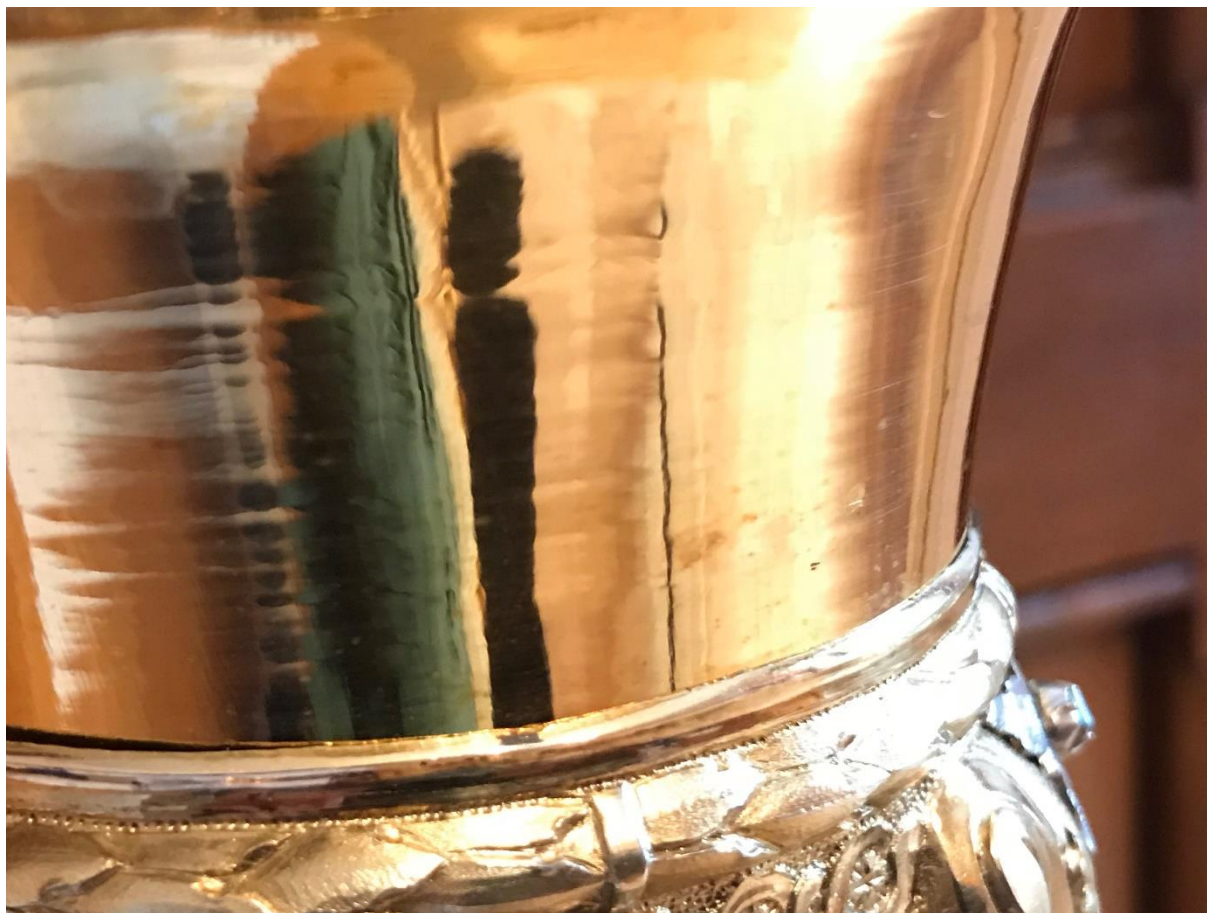
Stav zlacení povrchu kupy – drobné stopy oxidace ve formě ztmavlého povrchu.

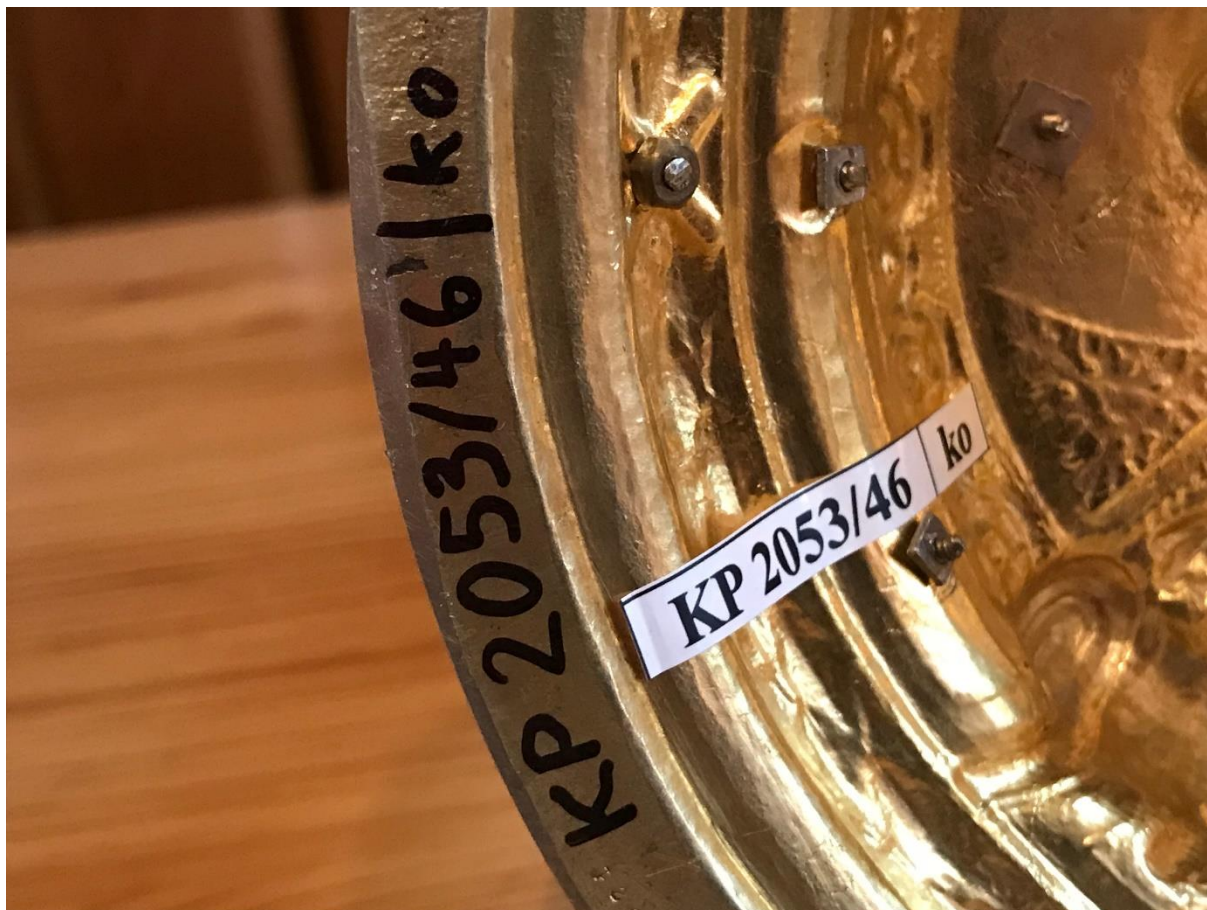
Stav stříbření spodní části patky kalicha.

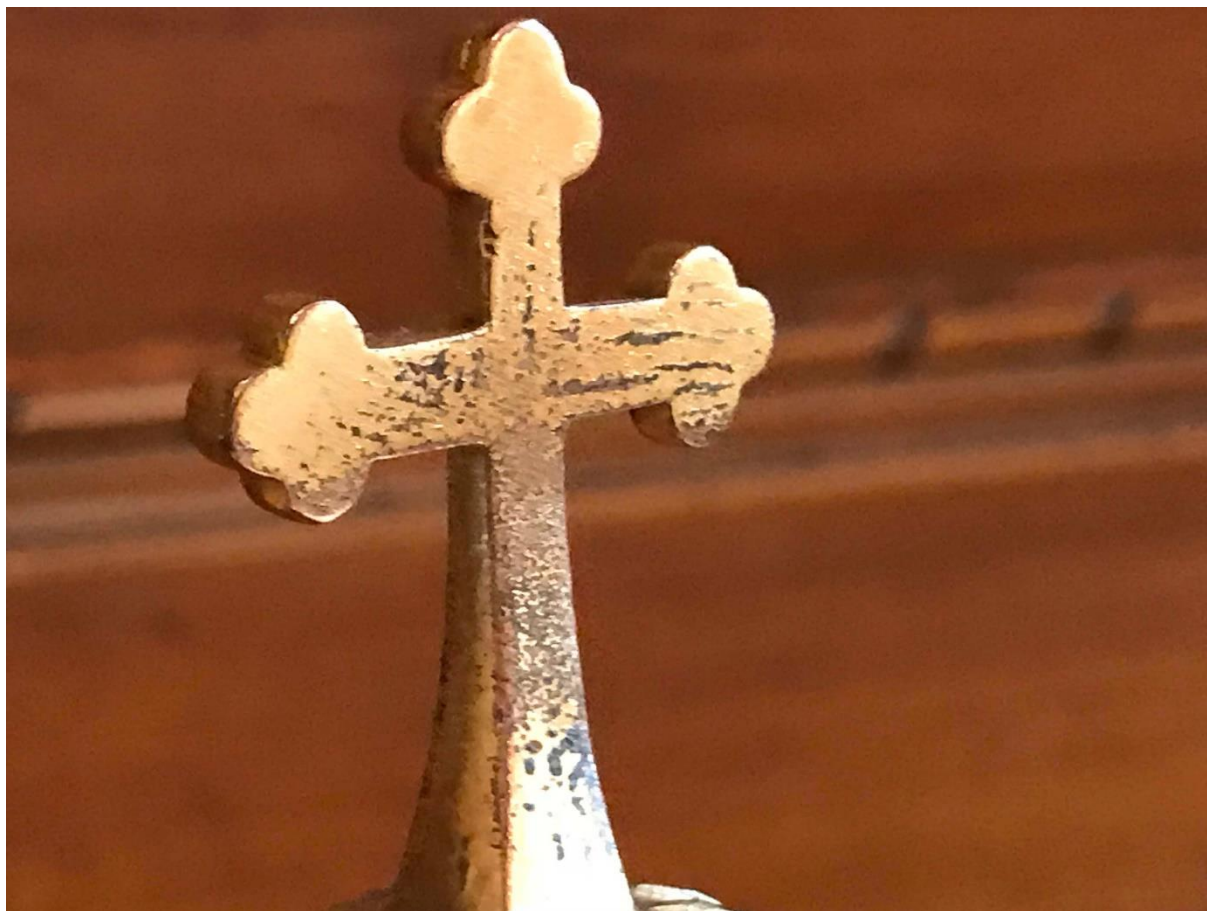
Poškození zlacení na vrcholovém křížku.

- Víčko – dozlacení vrcholového kříže
- Dozlacení nodu
- Vyspravení děr mezi listy
- Vyrovnat okraj patky kalicha
- Zhotovit etui

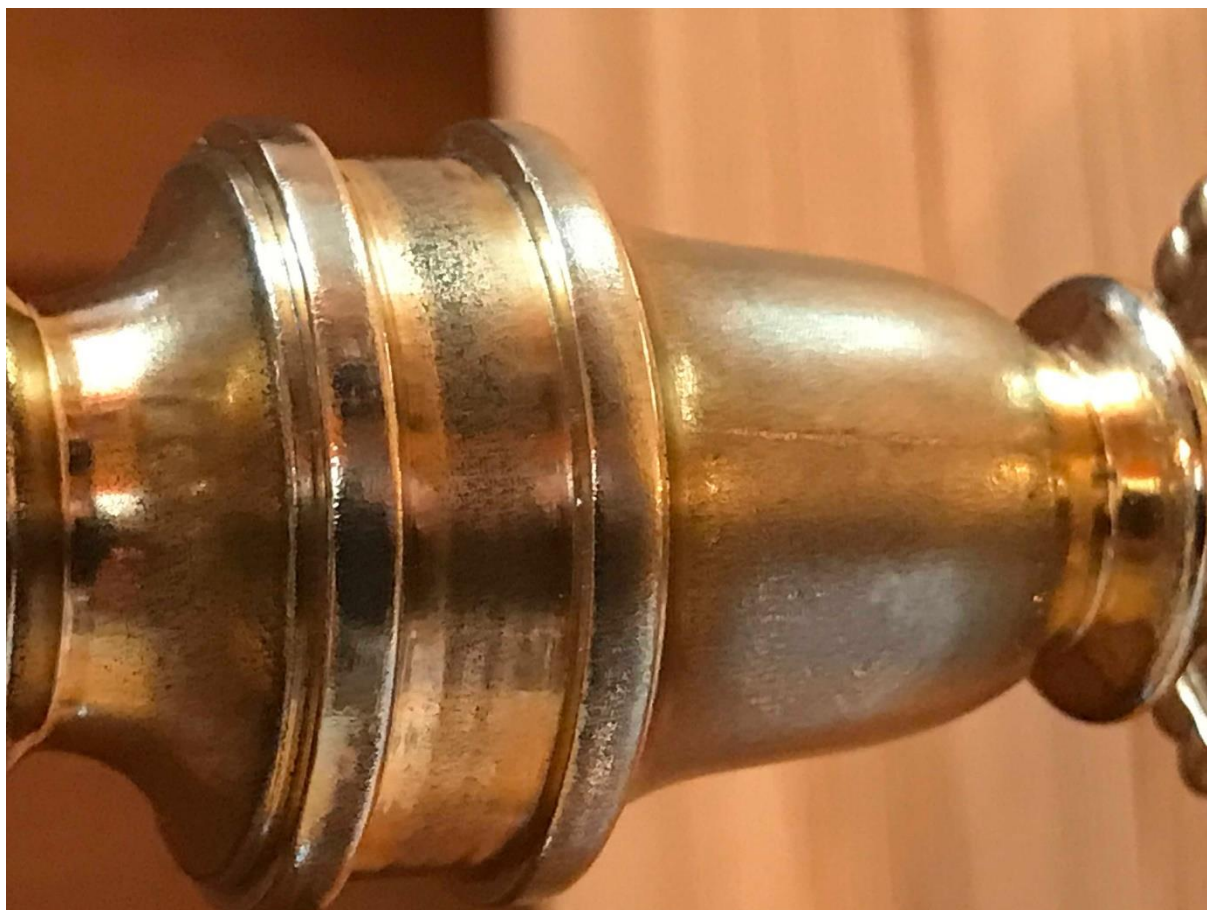
Poškozené zlacení nodu vlivem používání předmětu.

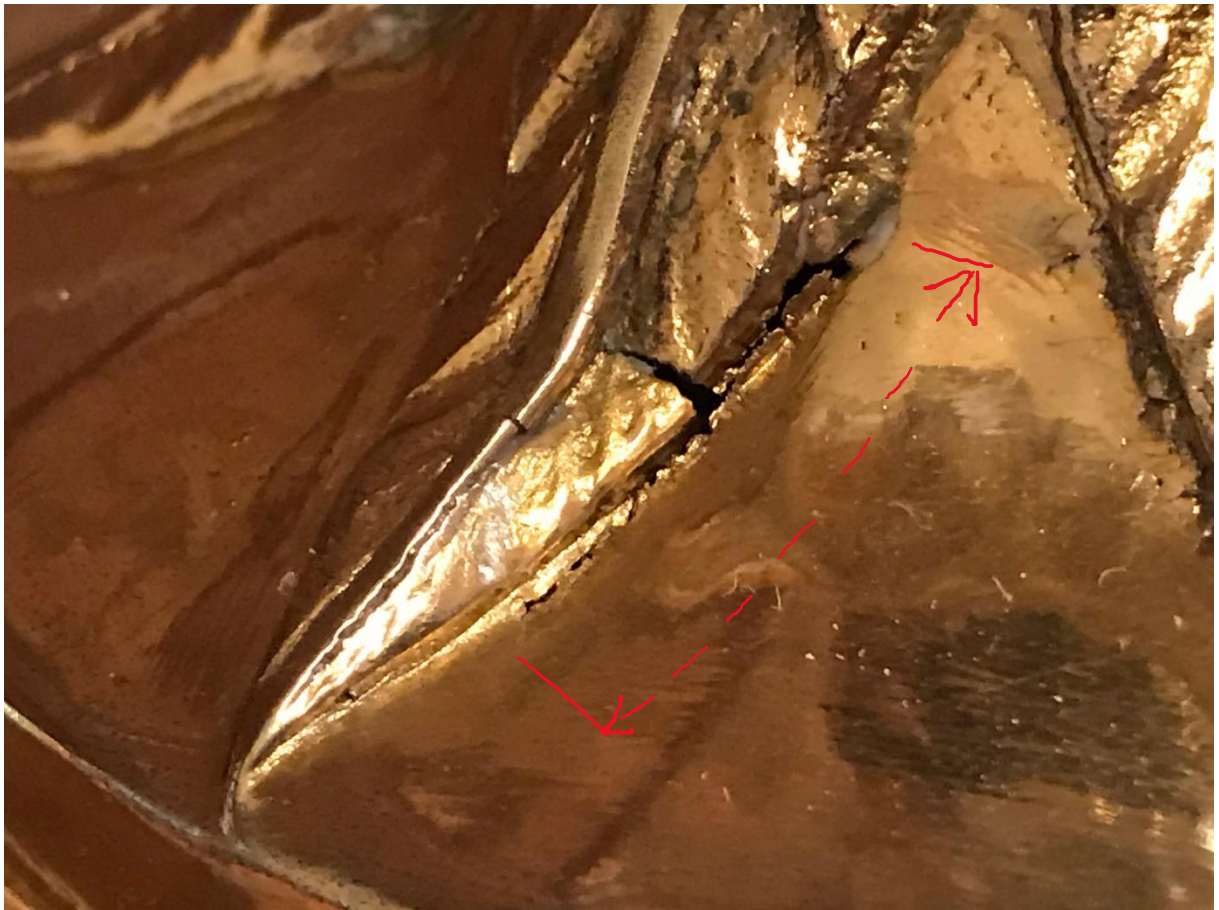
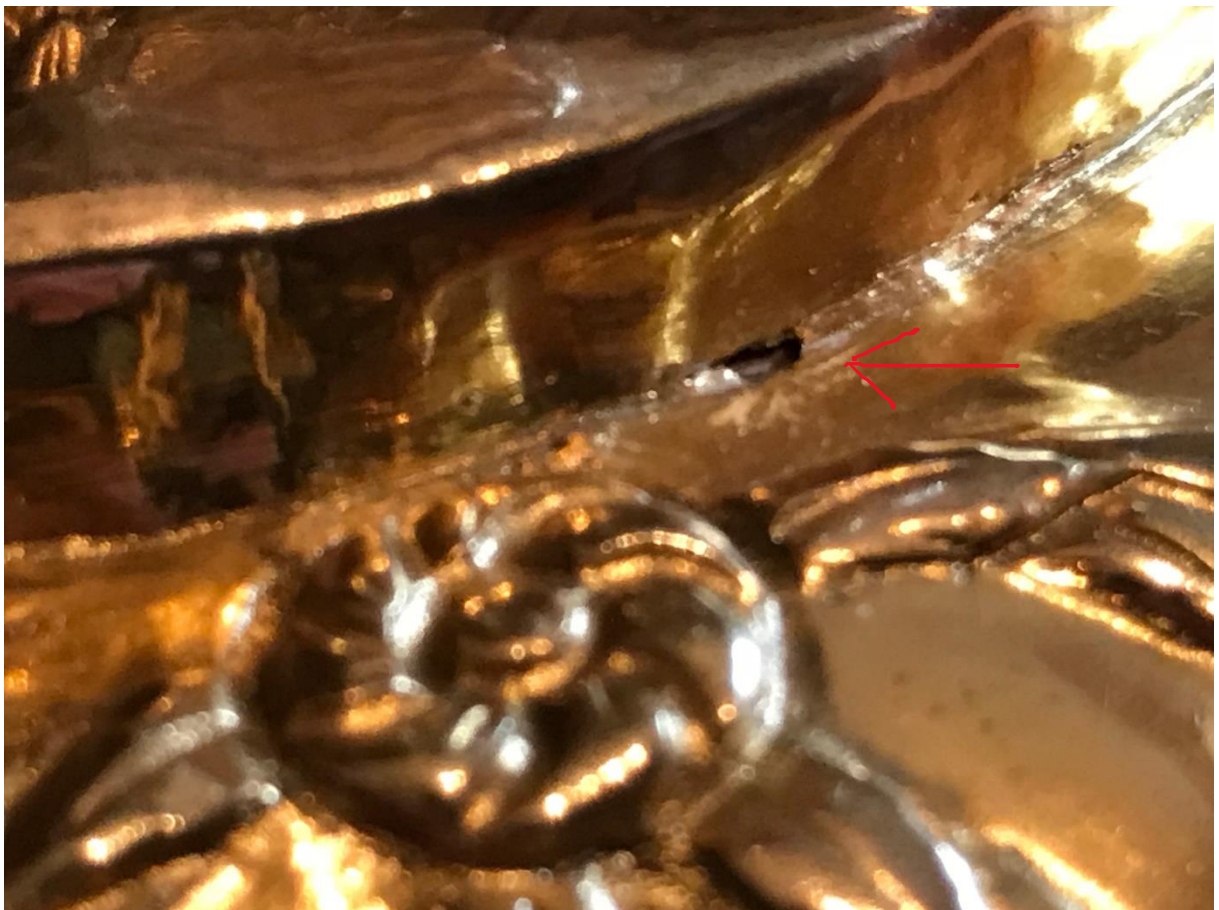
Praskliny na povrchu patky.

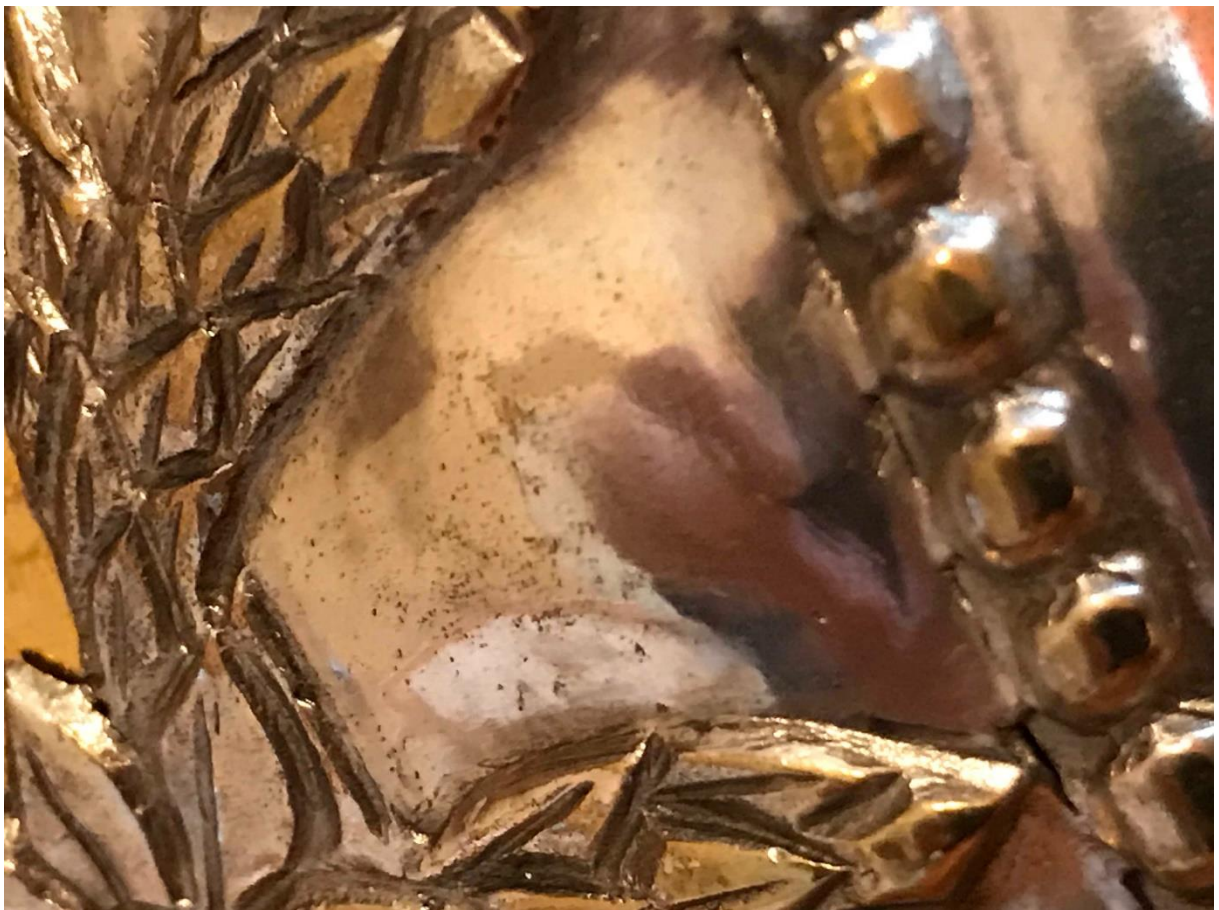
Stav stříbření povrchu.

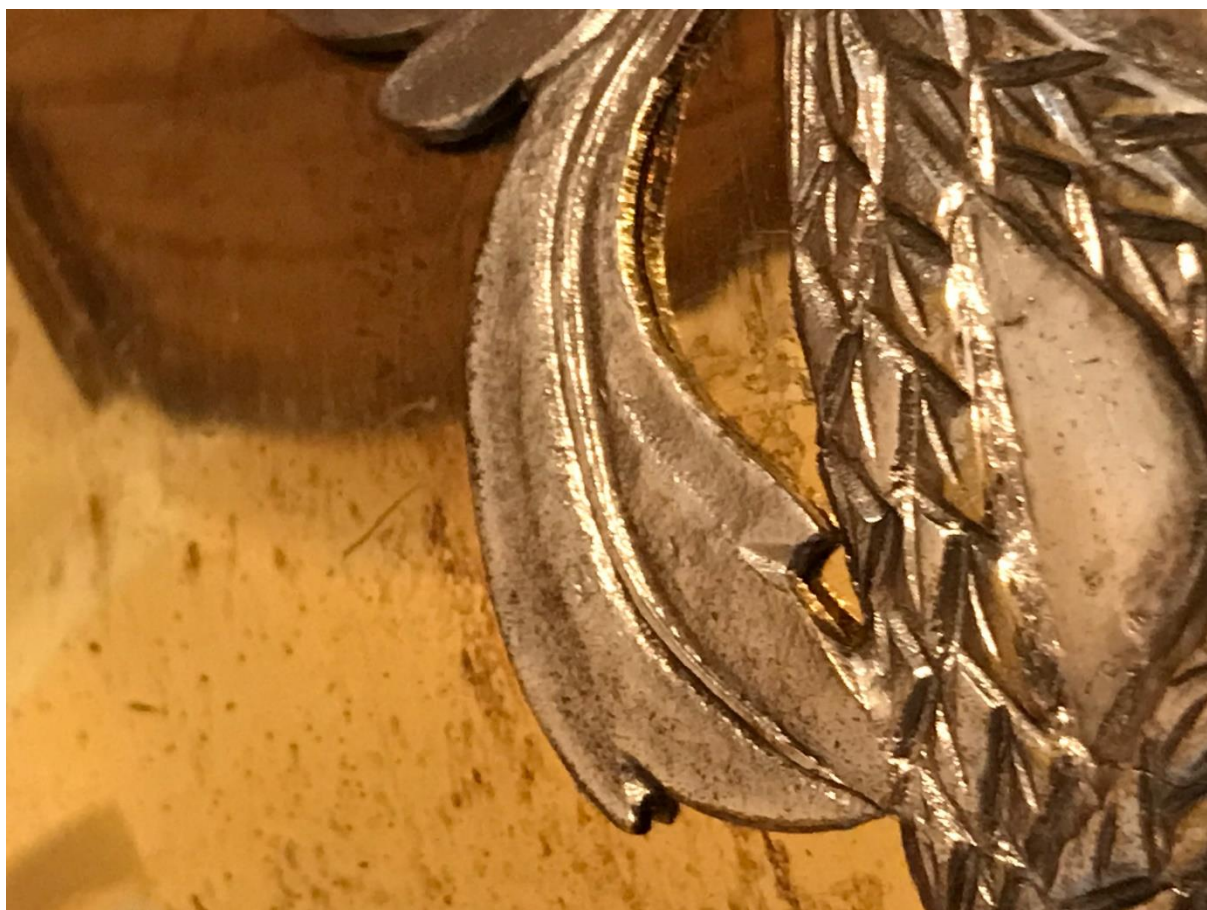
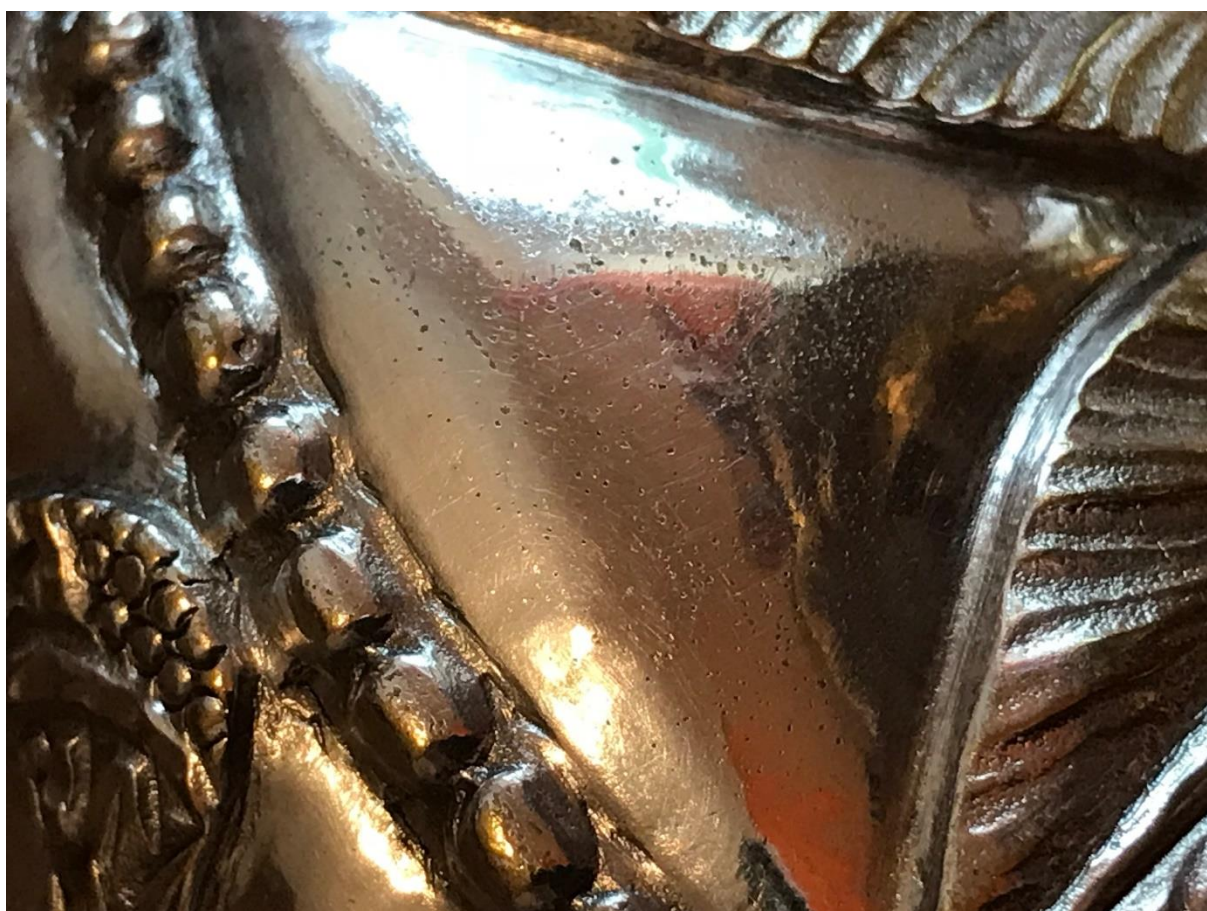
Stav stříbření povrchu.

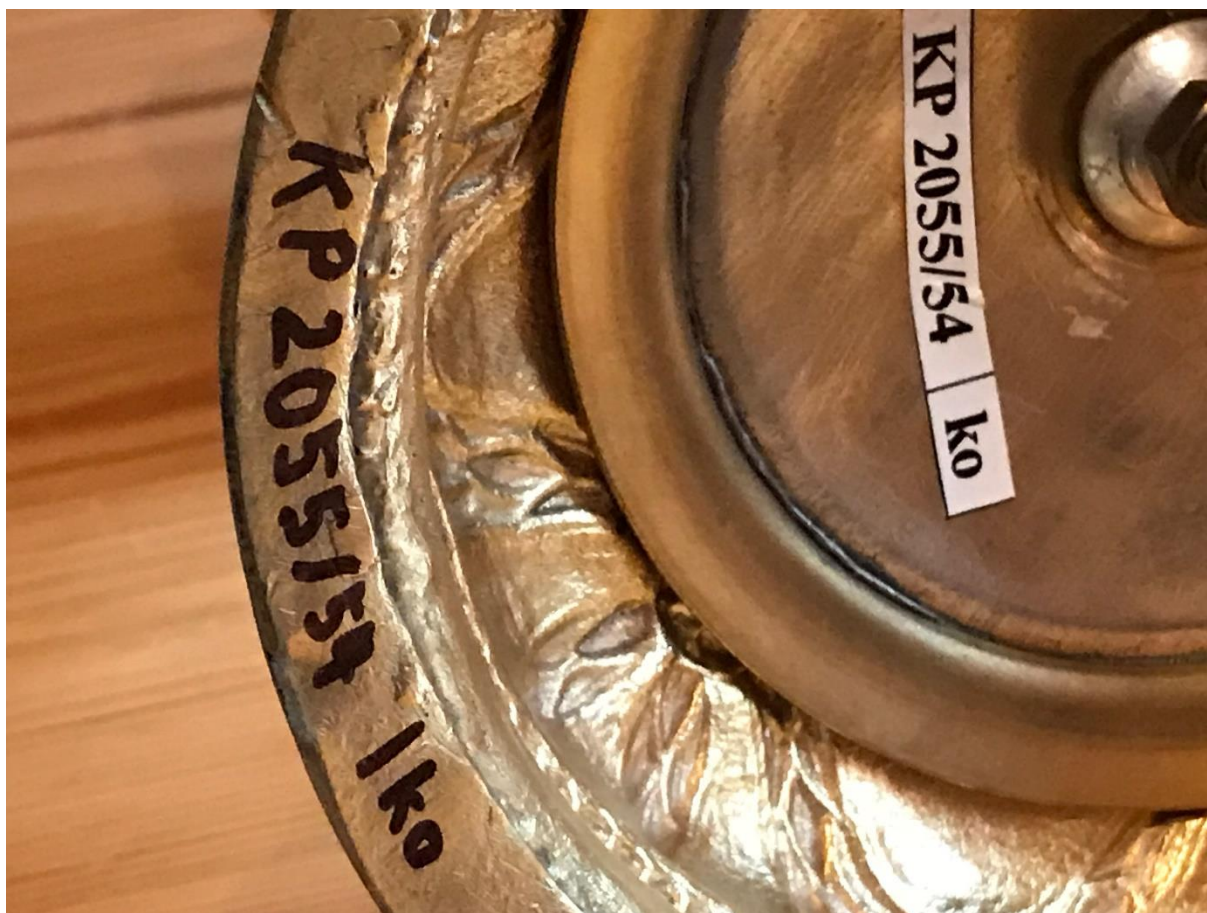
Stav postříbření povrchu spodní části patky.

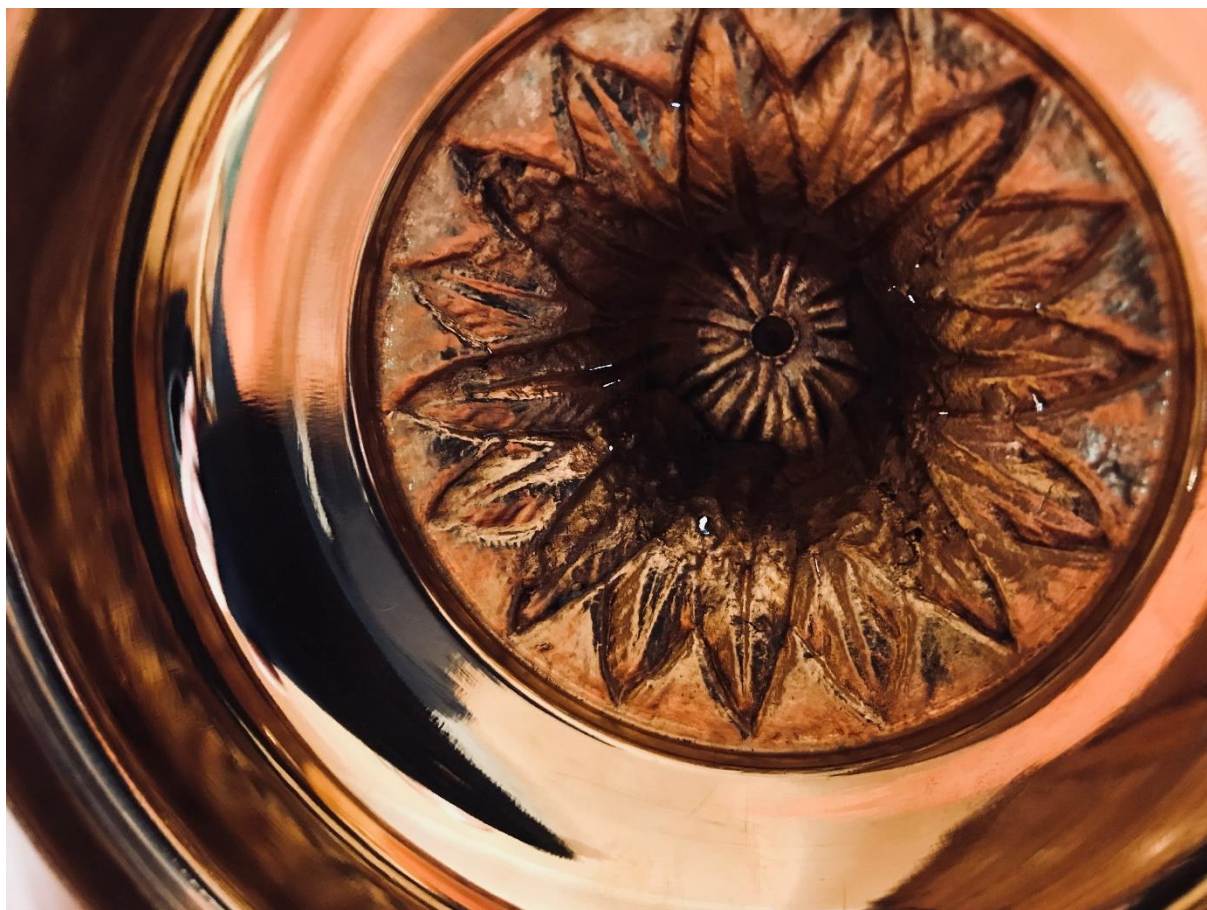
Praskliny v reliéfu kruhového uzávěru (vzniklé při výrobě), stav zclacení.

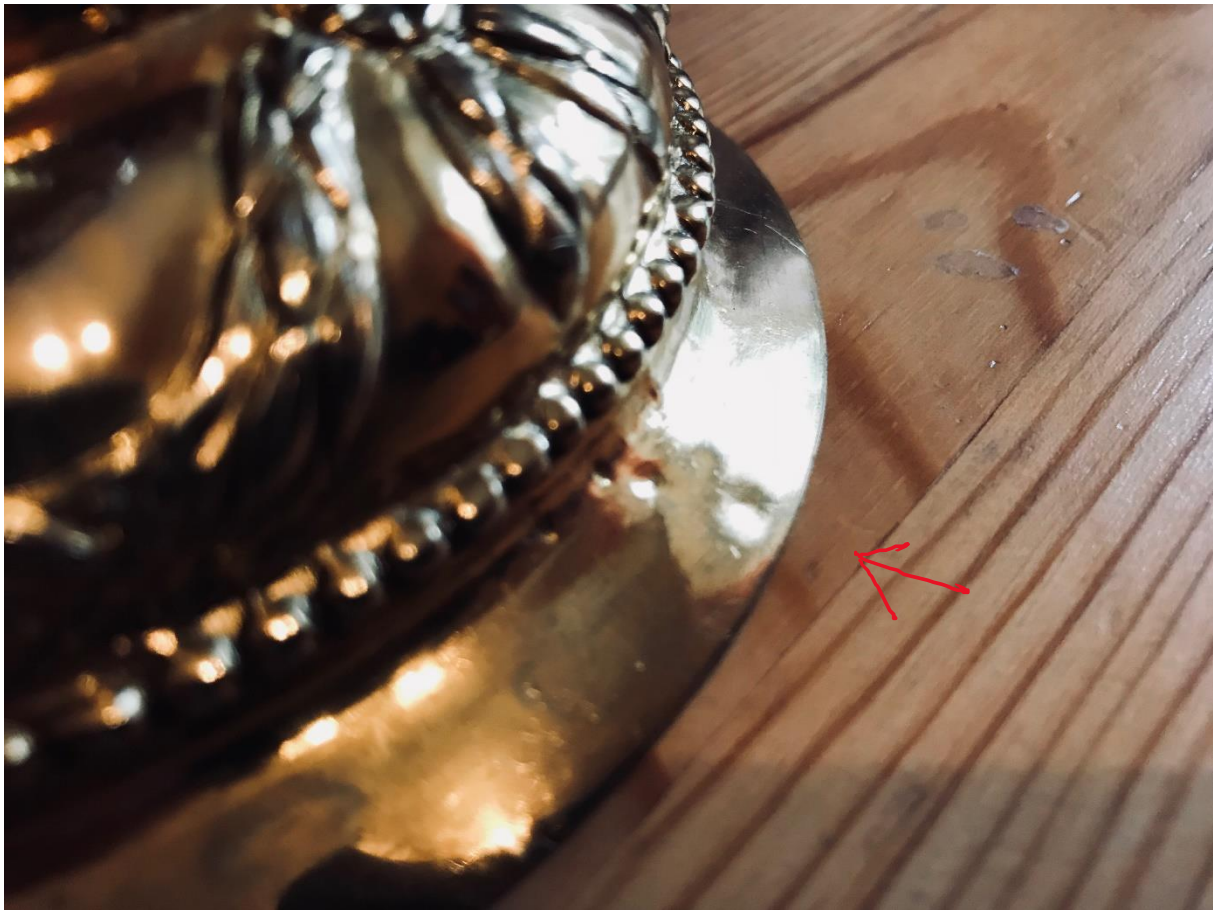
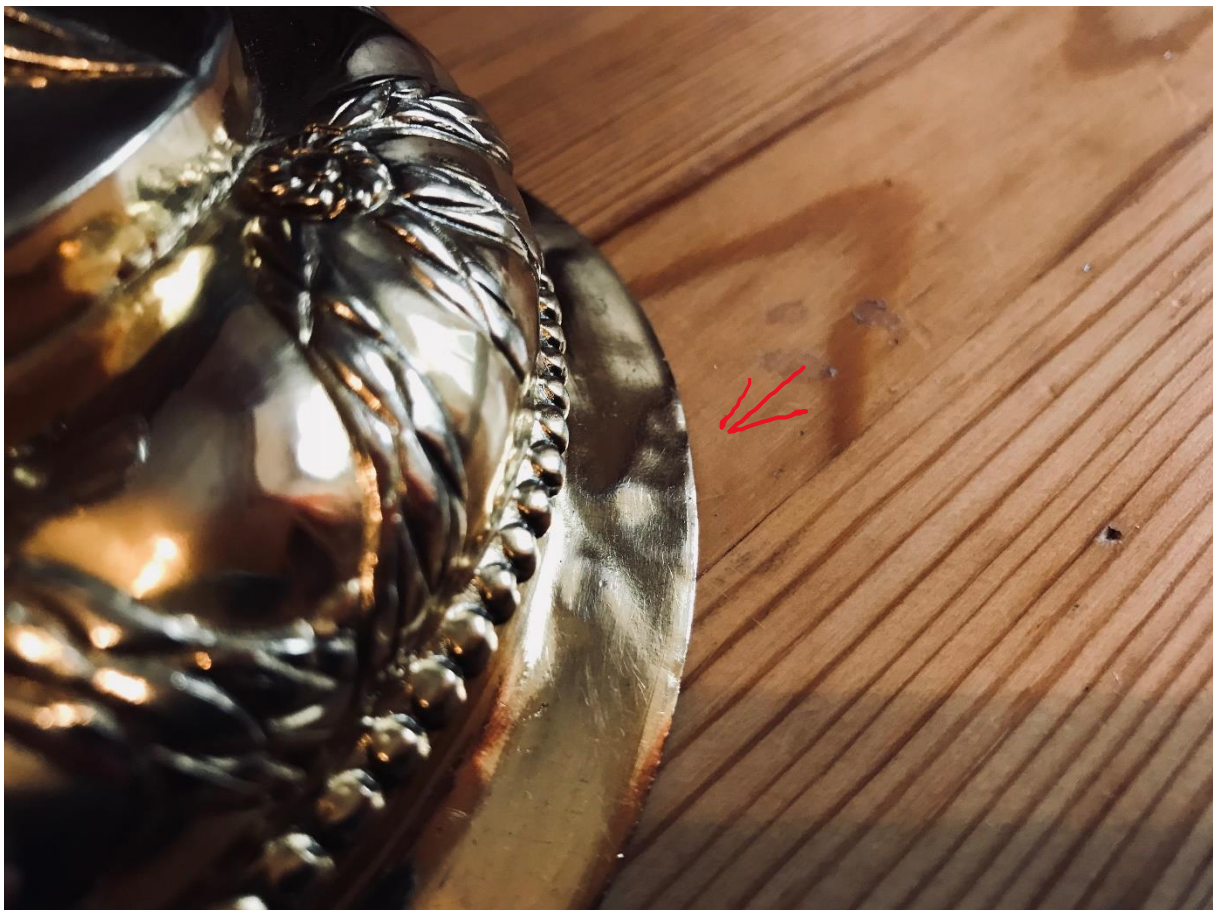
Nerovnosti na povrchu lité patky.

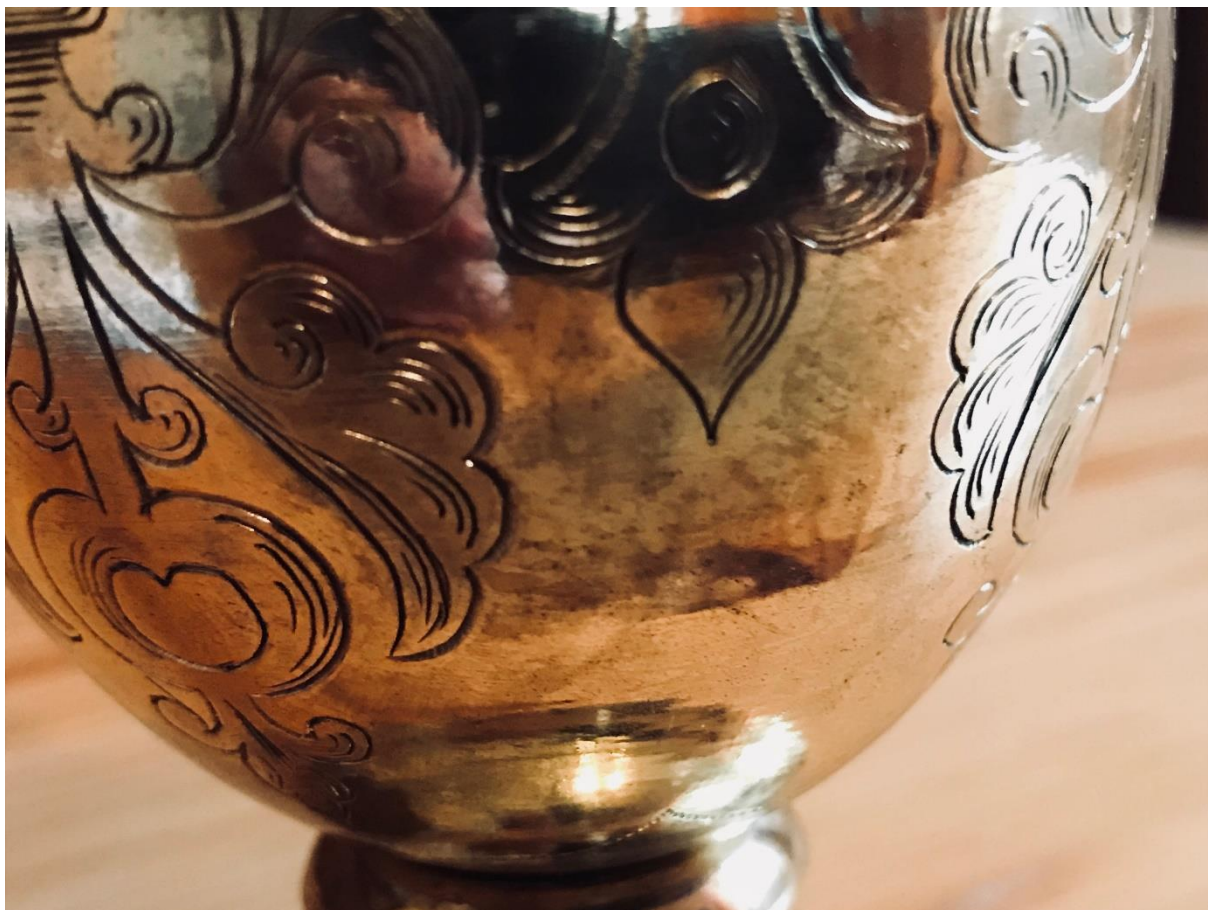
Drobná oxidace zlaceného povrchu.

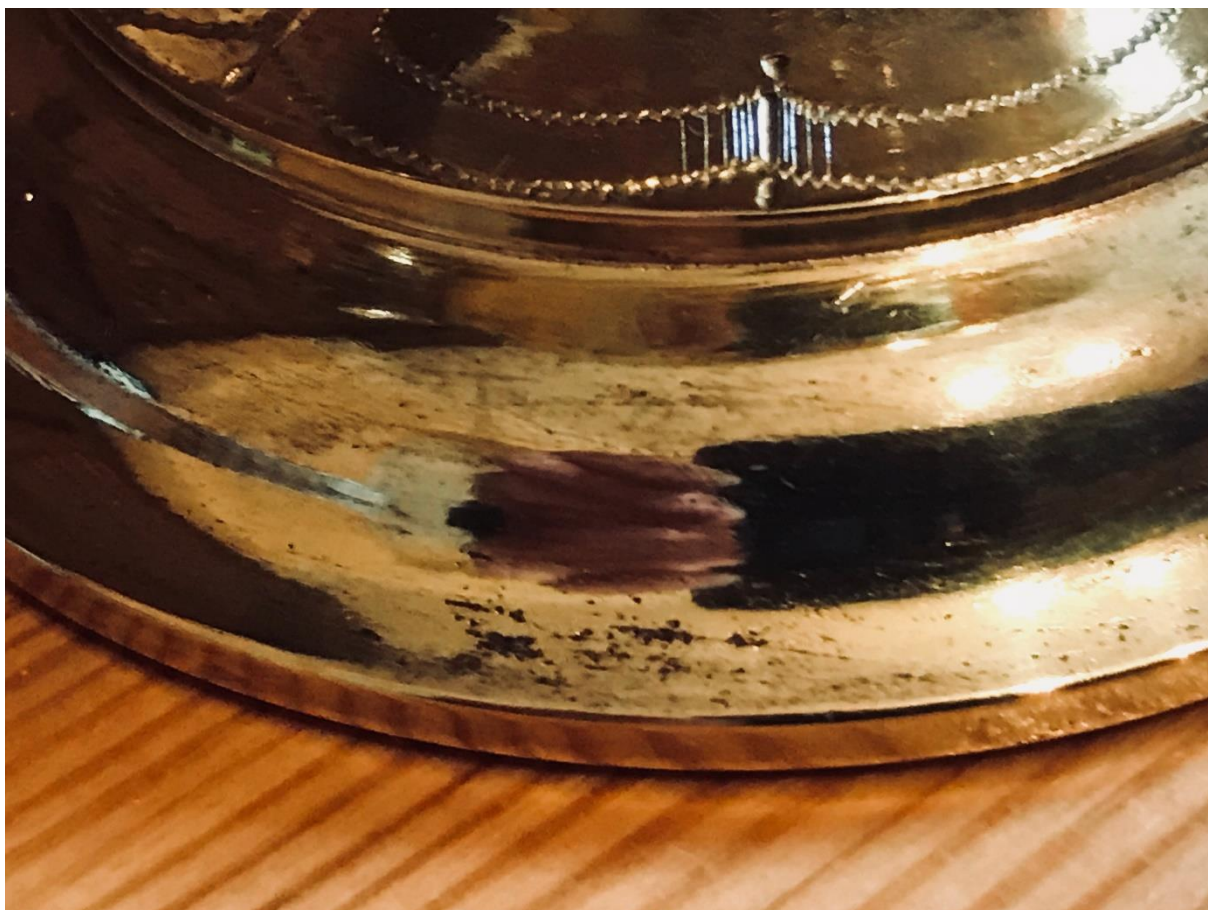
Oxidace zlaceného povrchu patky konvičky.

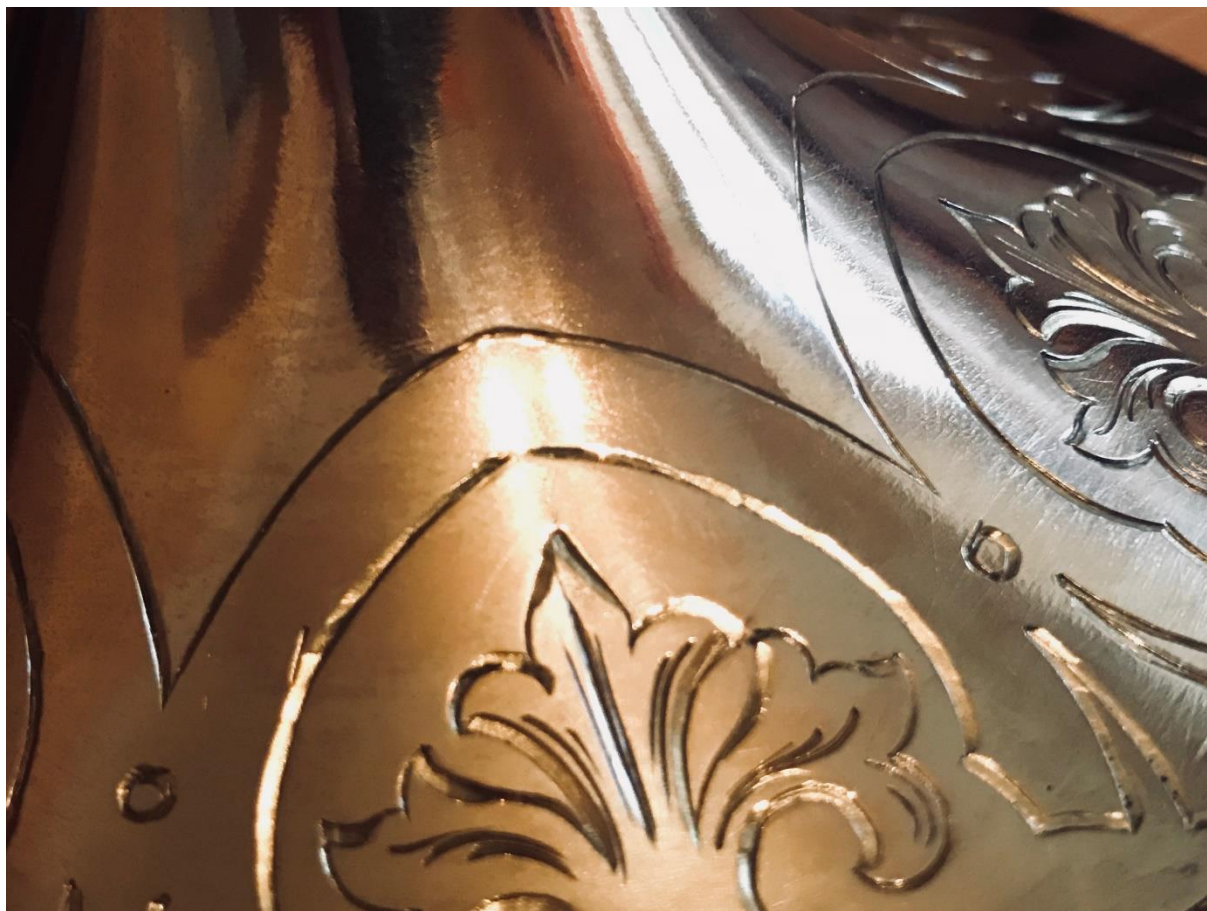
Na noze kalicha jsou drobné skvrny oxidace povrchu zlacení. Povrch opláštění etue je celkově zašlý na jeho povrchu jsou mechanické oděry zejména v okolí zajišťovacích háčků, a také na hranách. Opláštění je na některých místech uvolněné od povrchu etue.

Stav zlaceného povrchu – jemné skvrny oxidace, oděry.

- Odstranit oxidace na noze kalicha
- Etue – celkové restaurování koženého povrchu, vytmelit praskliny, vyčistit textil

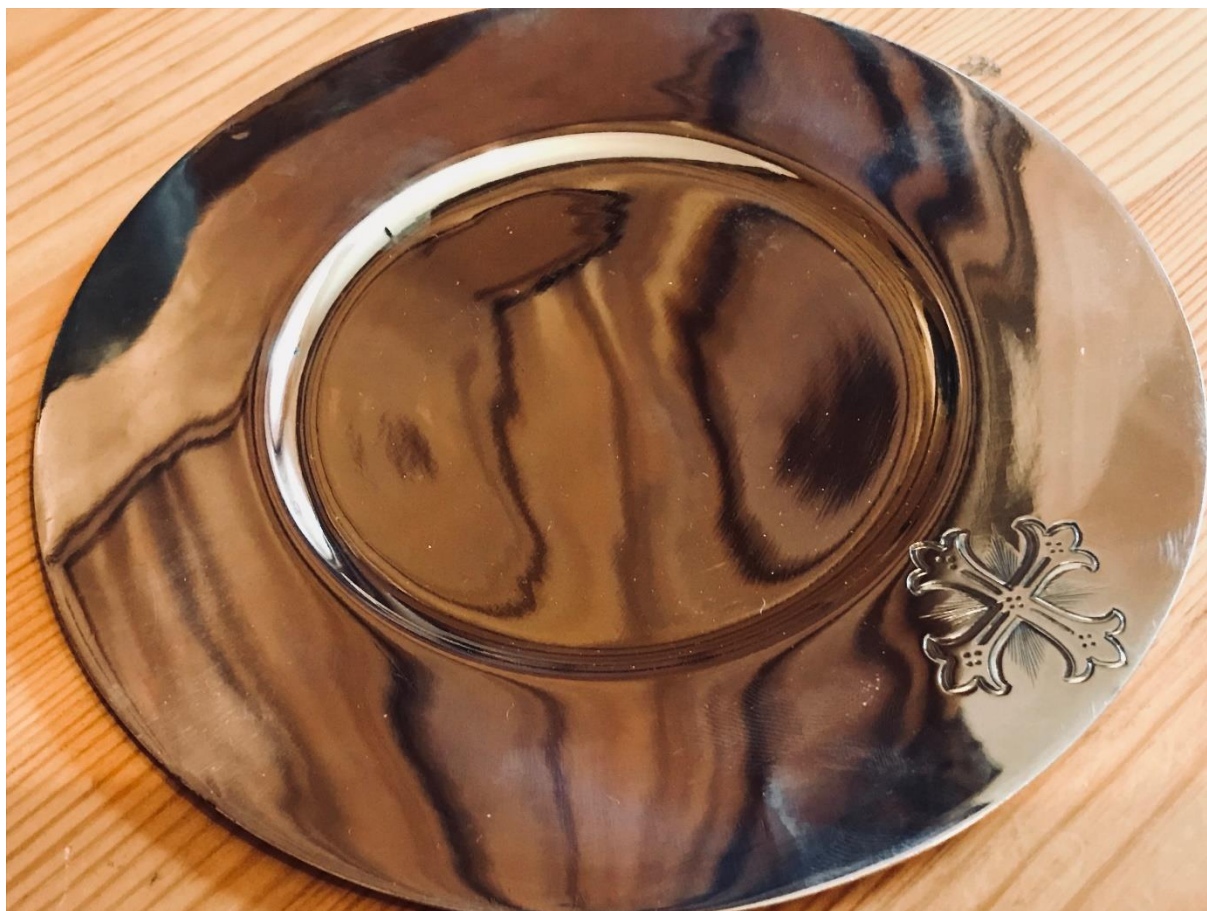
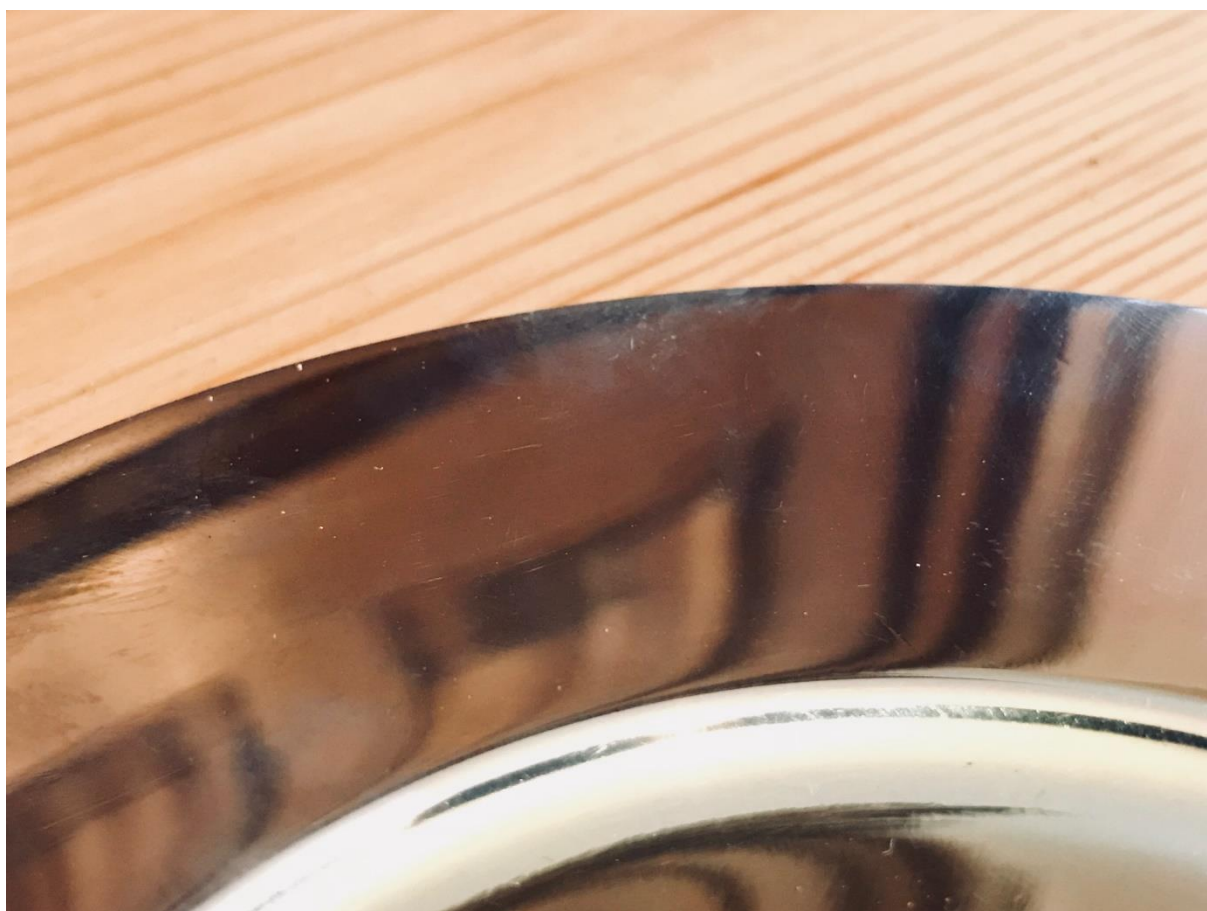
Patena leštěná, nese otisky prstů.

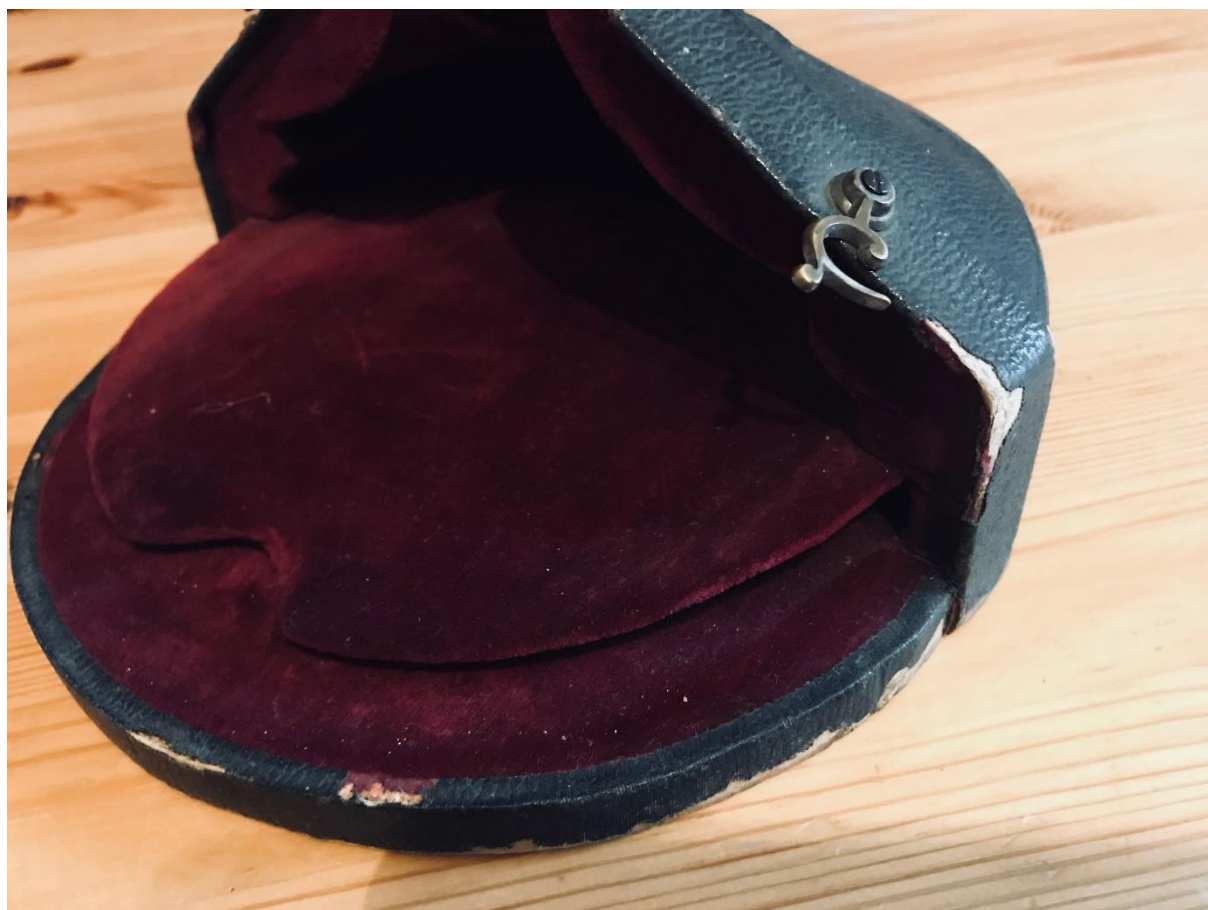
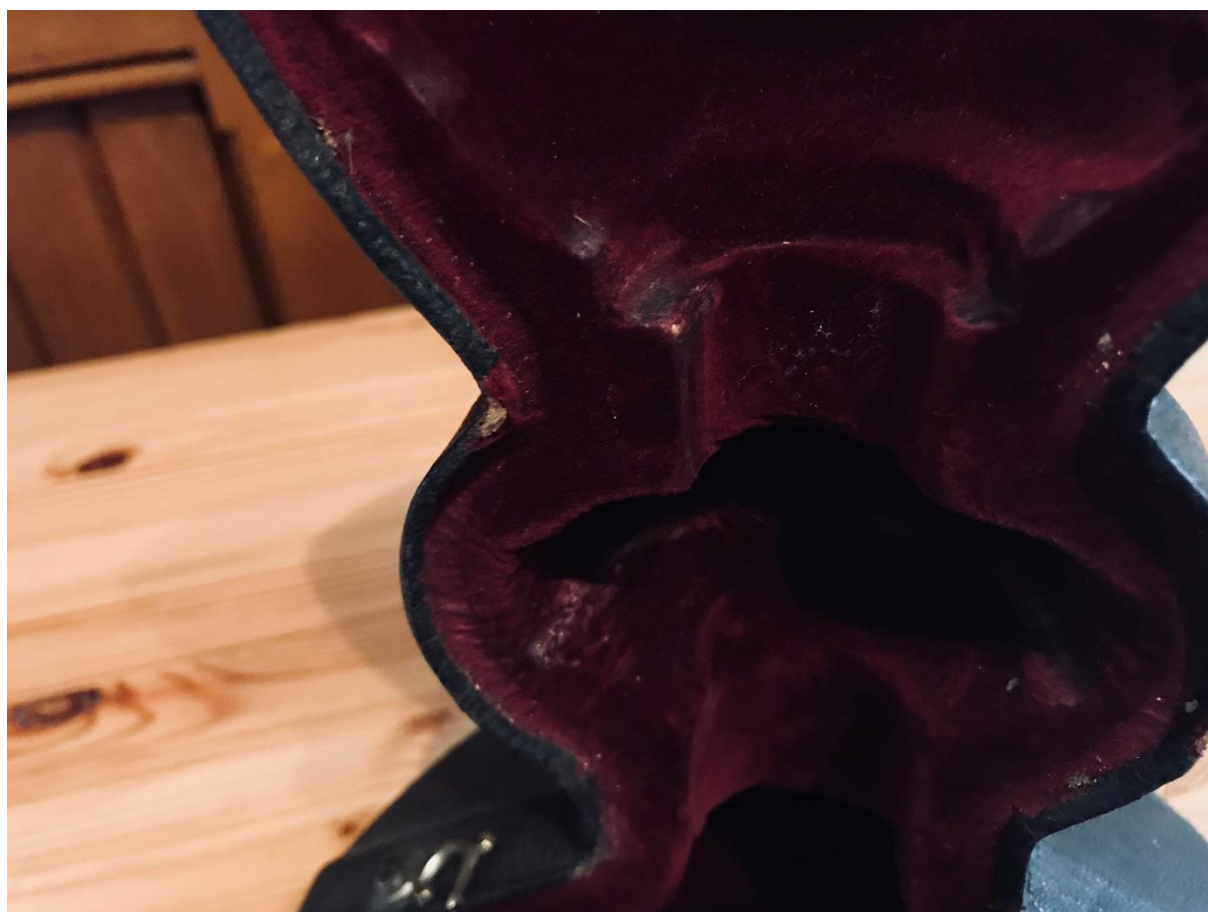
Stav sametové stélky etue.
