16 Ciborium

ŘKF Kolín

Navrhovaný postup restaurování předmětů pro expozici v kostele sv. Bartoloměje v Kolíně.

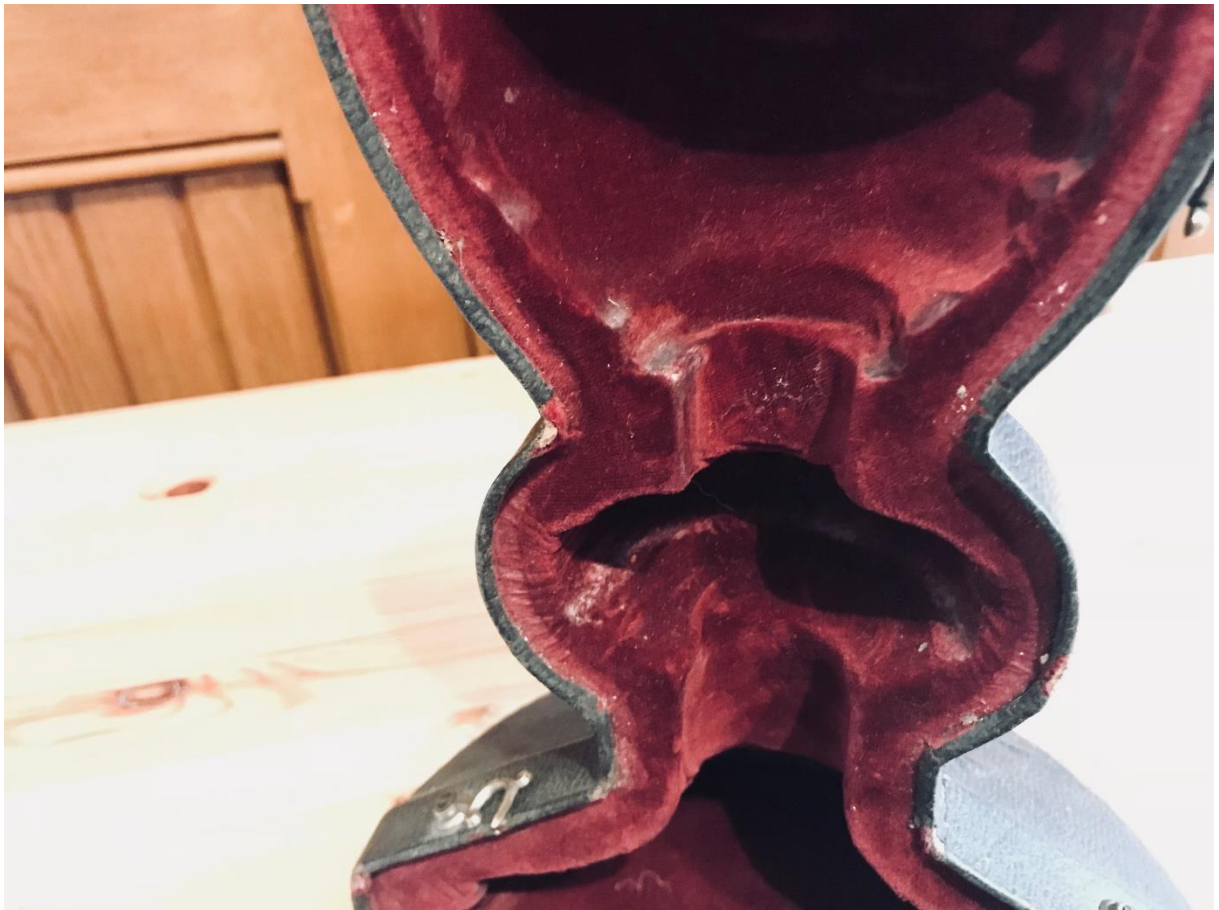
Stav sametové stélky etue.

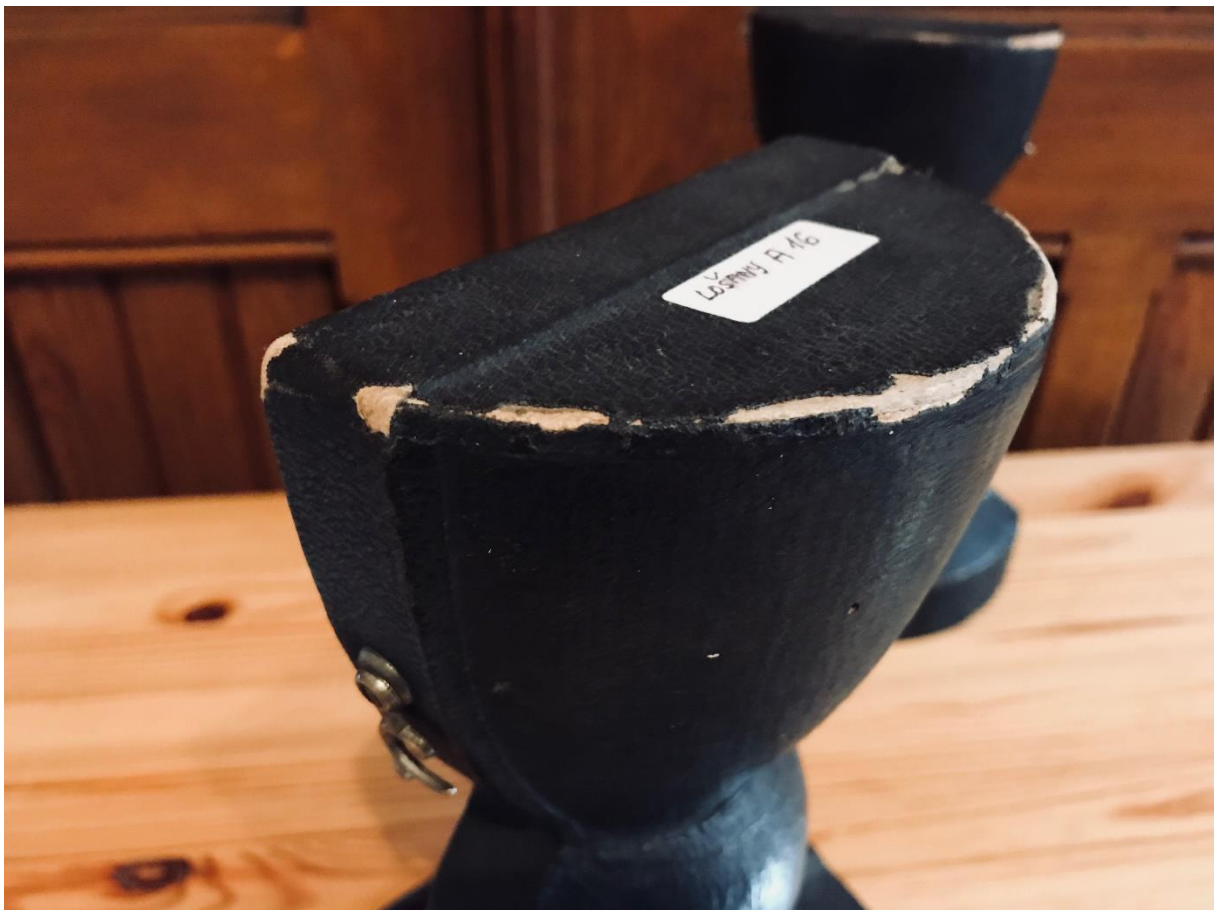
Poškození povrchu etue.

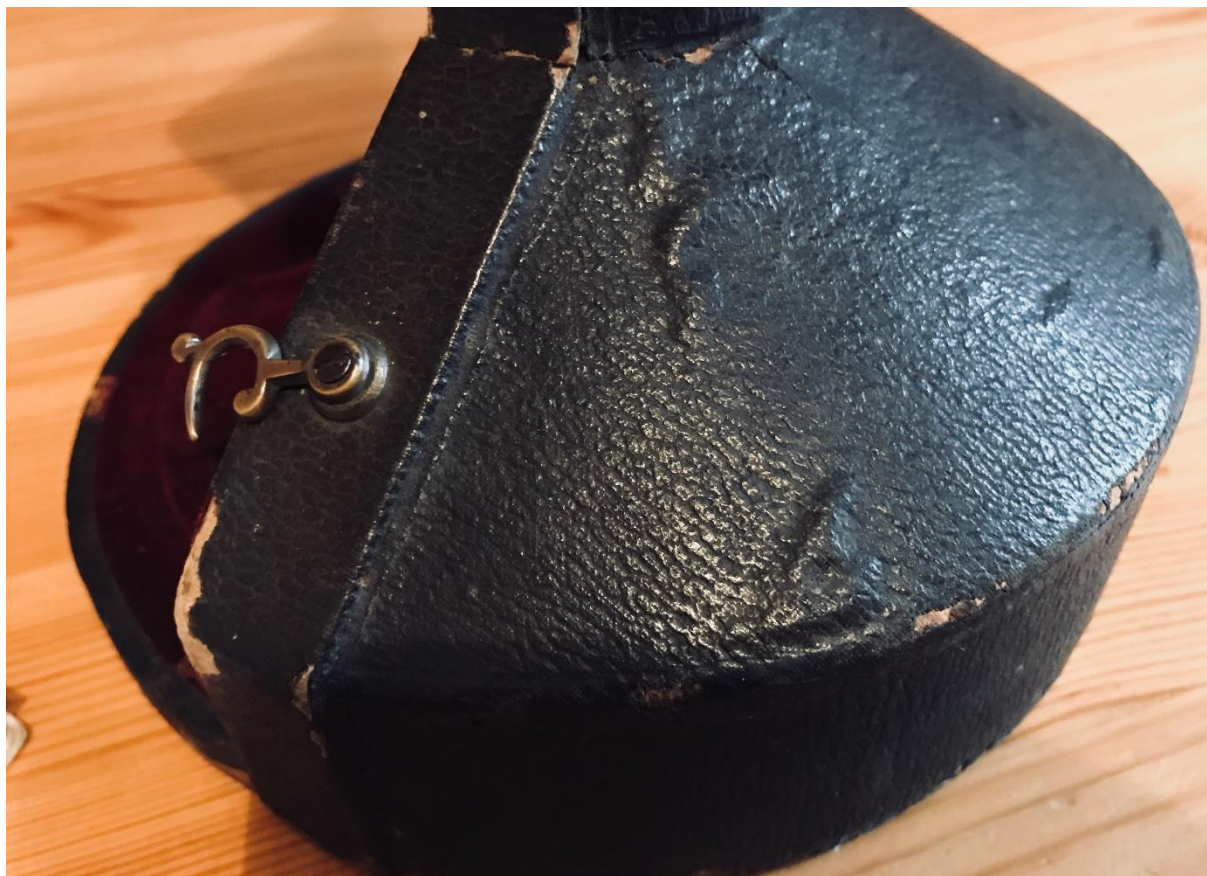
Uvolněný potah etue.

Etue je ve spodní části zlomená, následně došlo k roztržení potahu na několika místech.

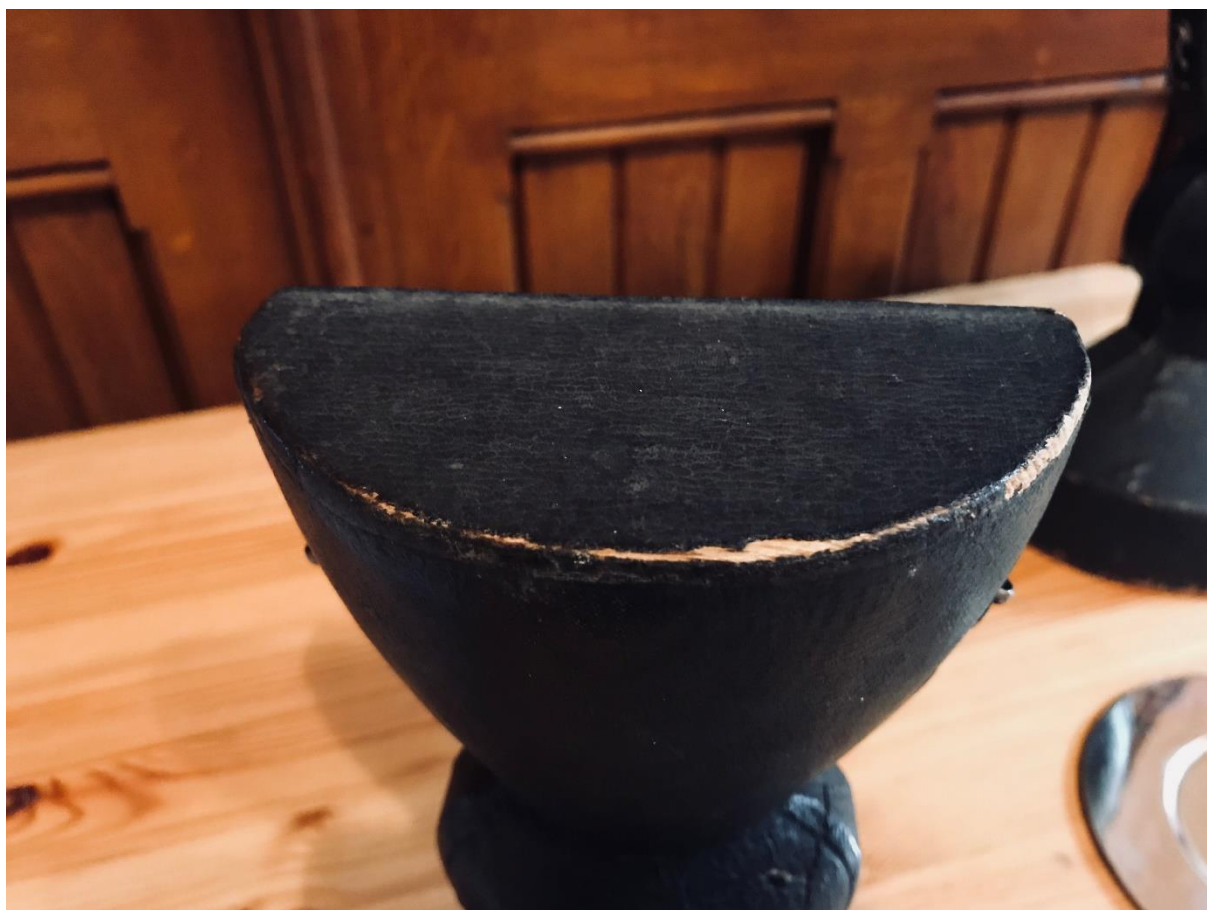
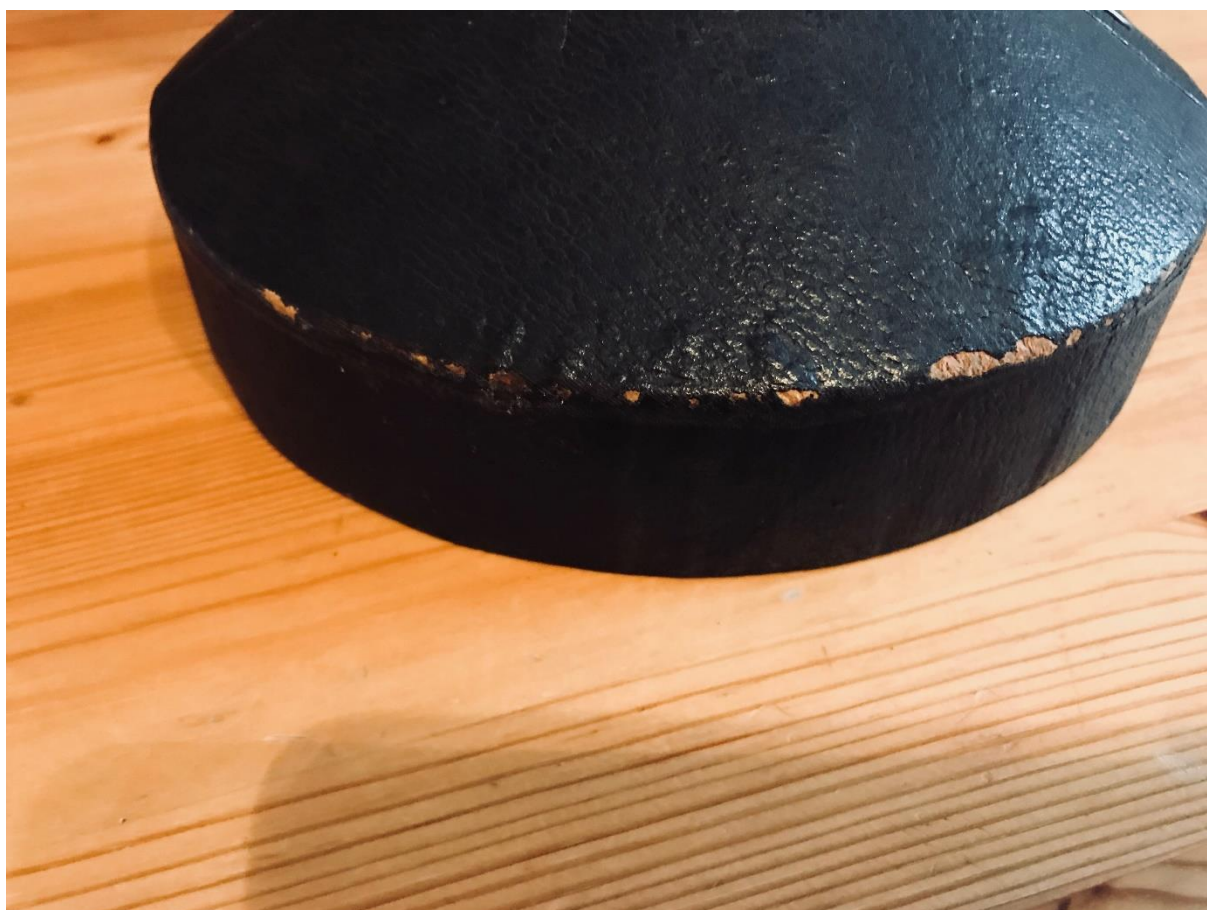
Poškození a oděry etue.

- Odstranit oxidace na noze kalicha
- Etue – celkové restaurování koženého povrchu, vytmelit praskliny, vyčistit textil

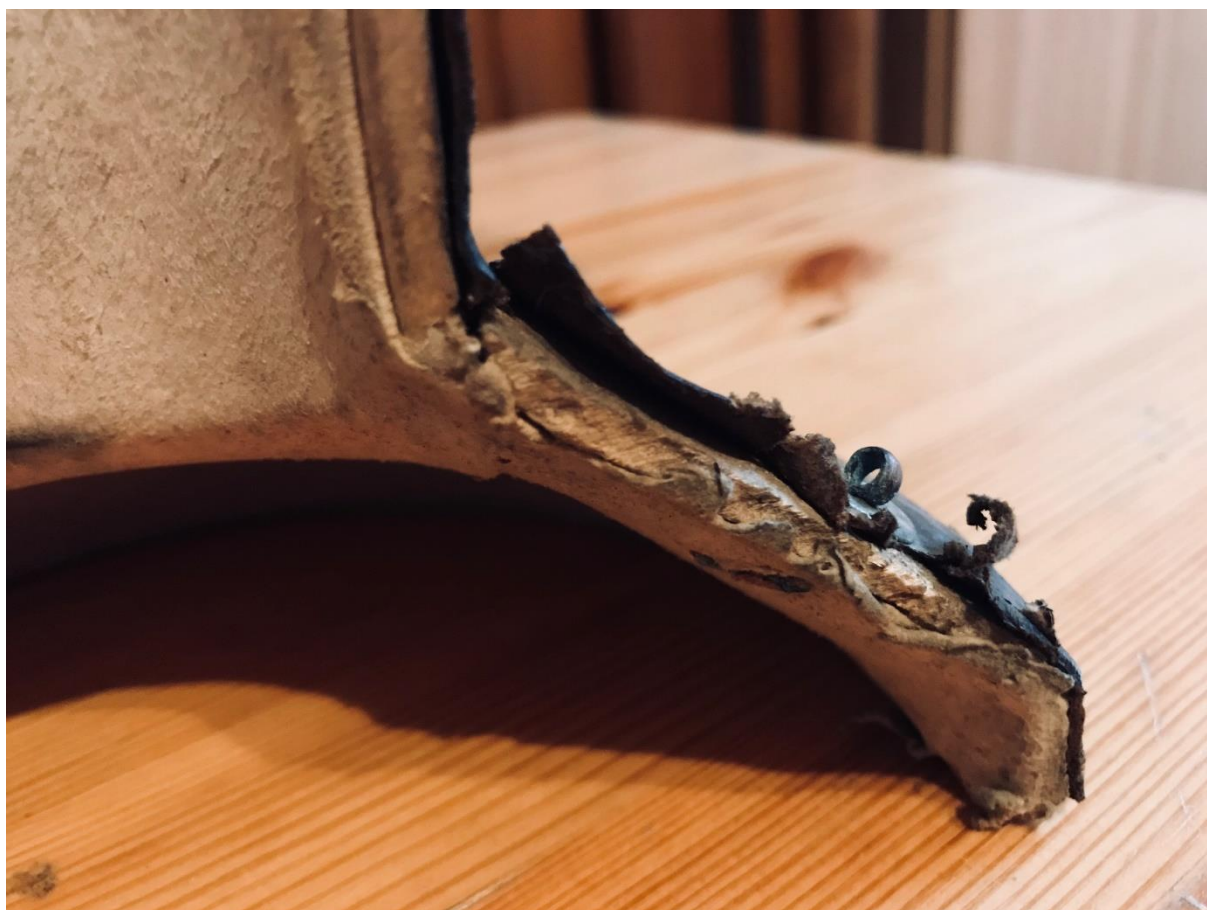
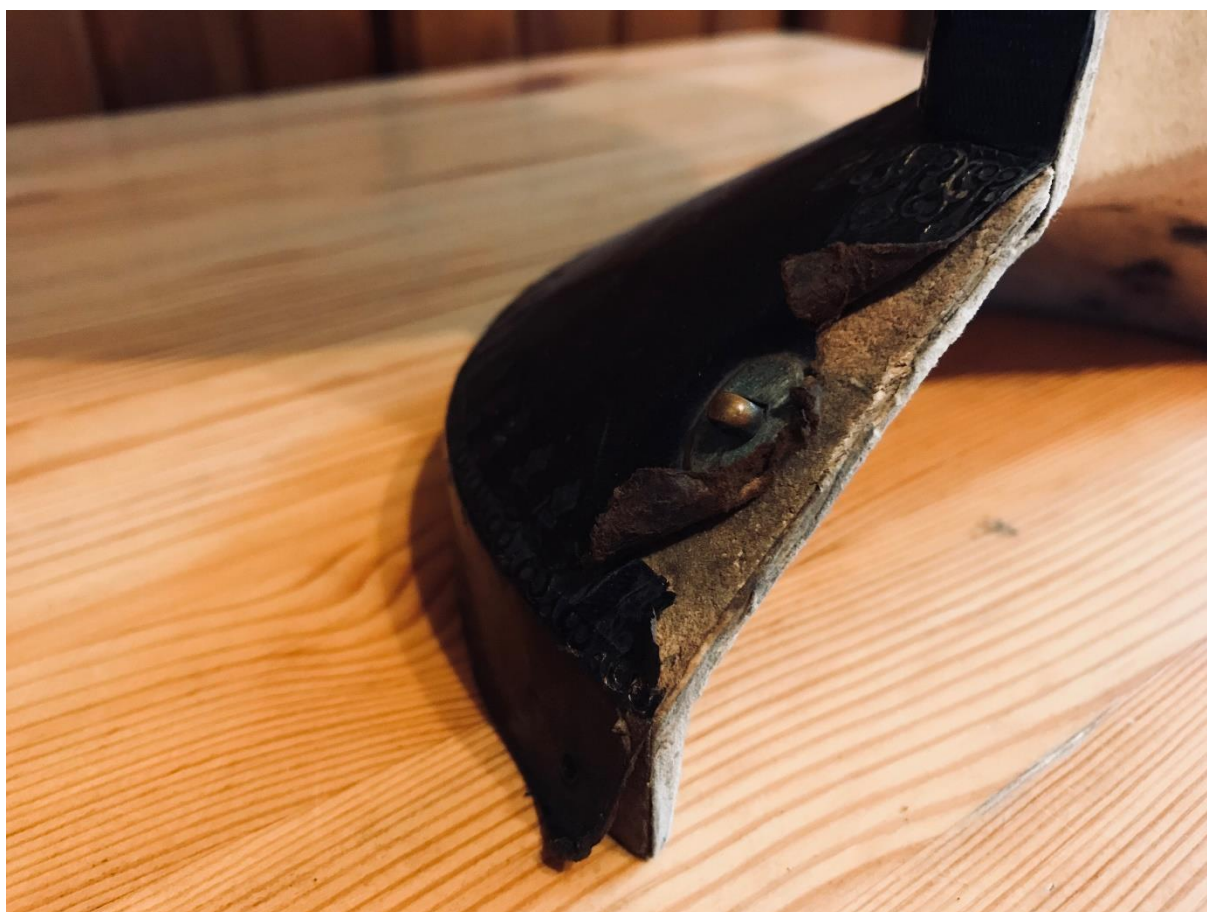
Poškození povrchu etue.

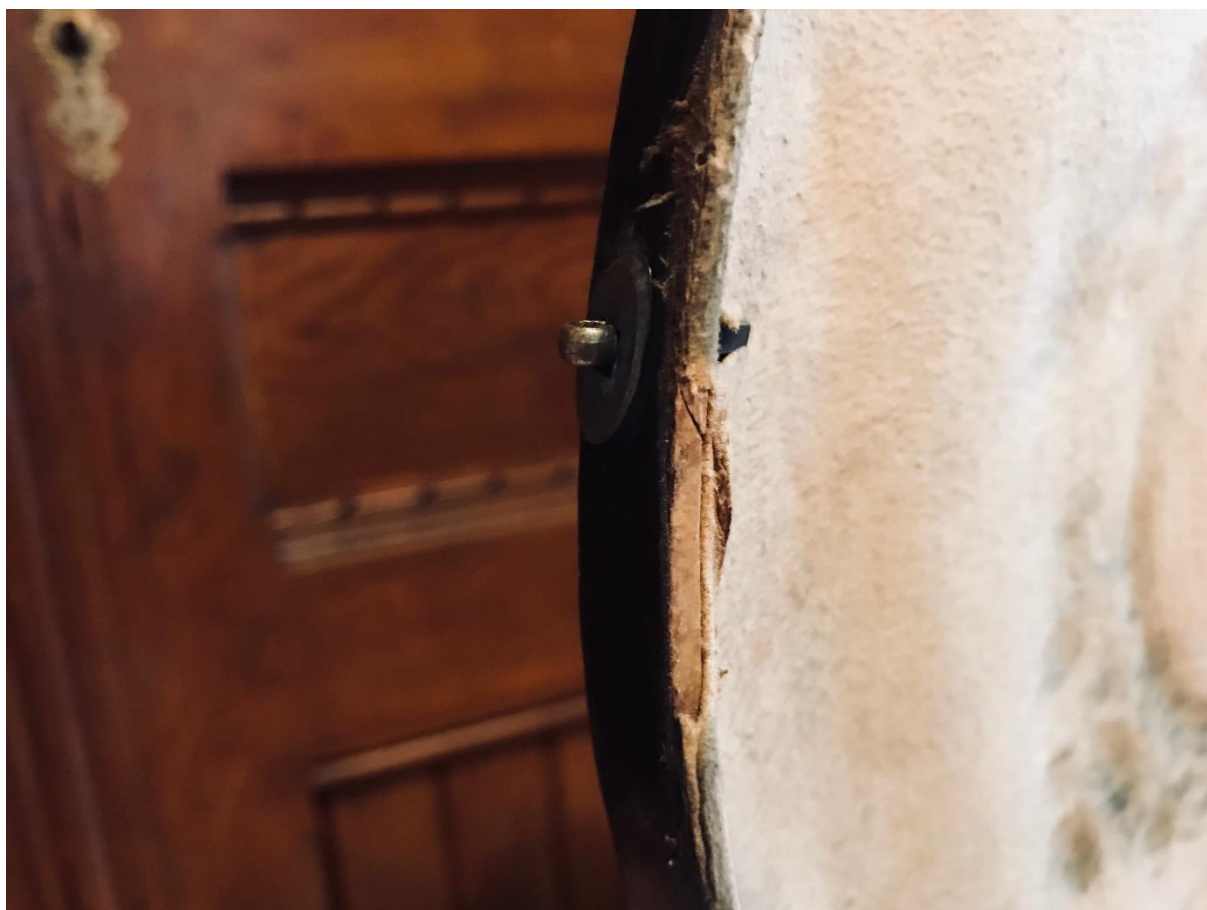
Poškození povrchu etue.

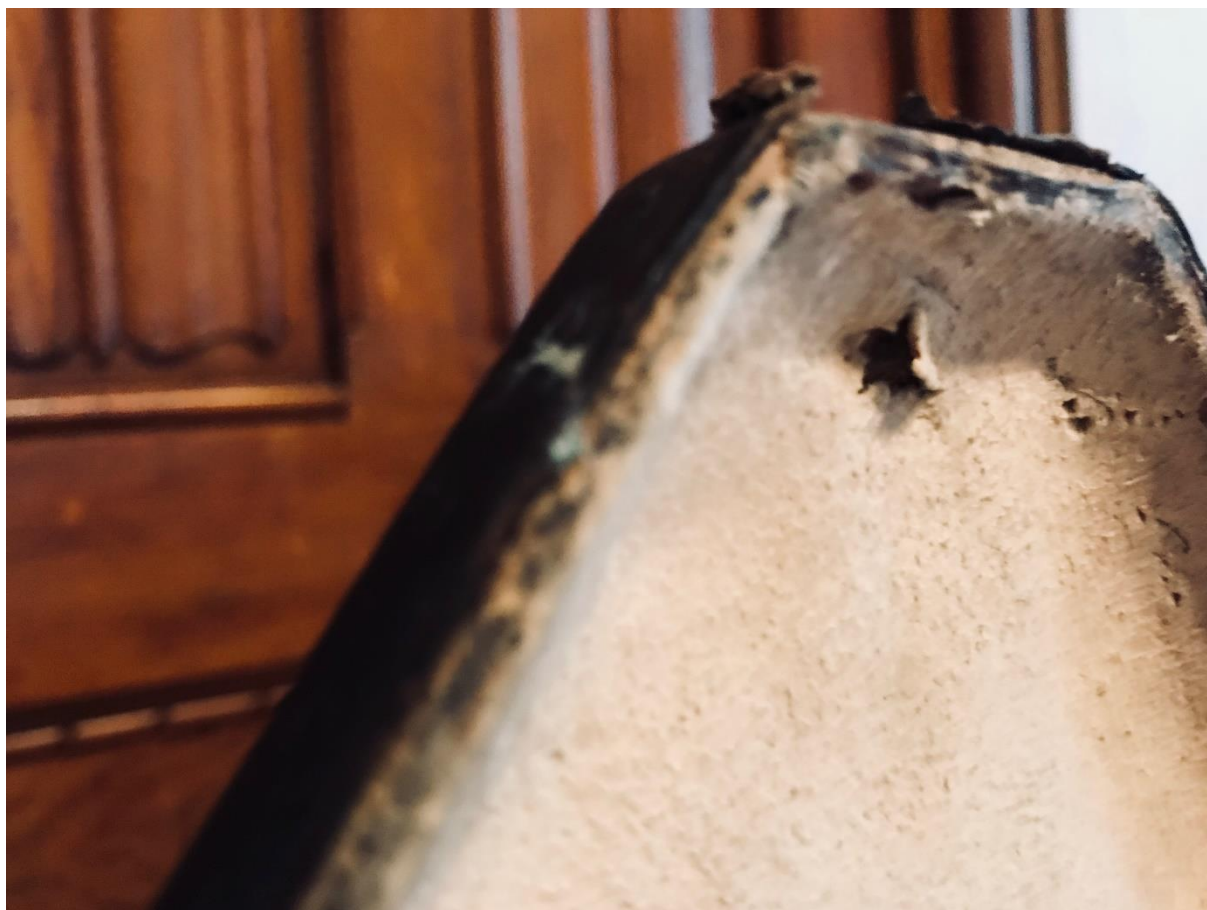
Poškození jelenicové stélky.

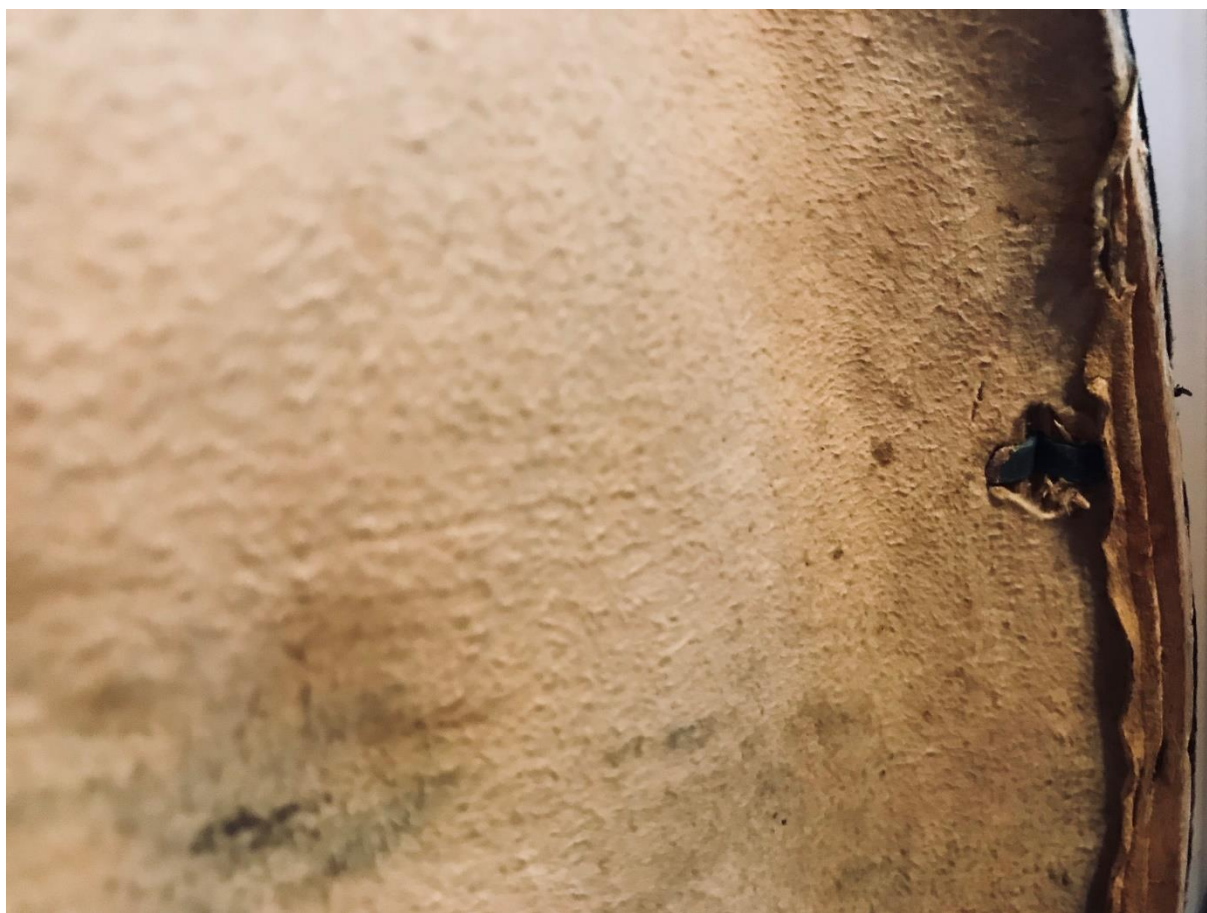
Održení jelenice od konstrukce etue.

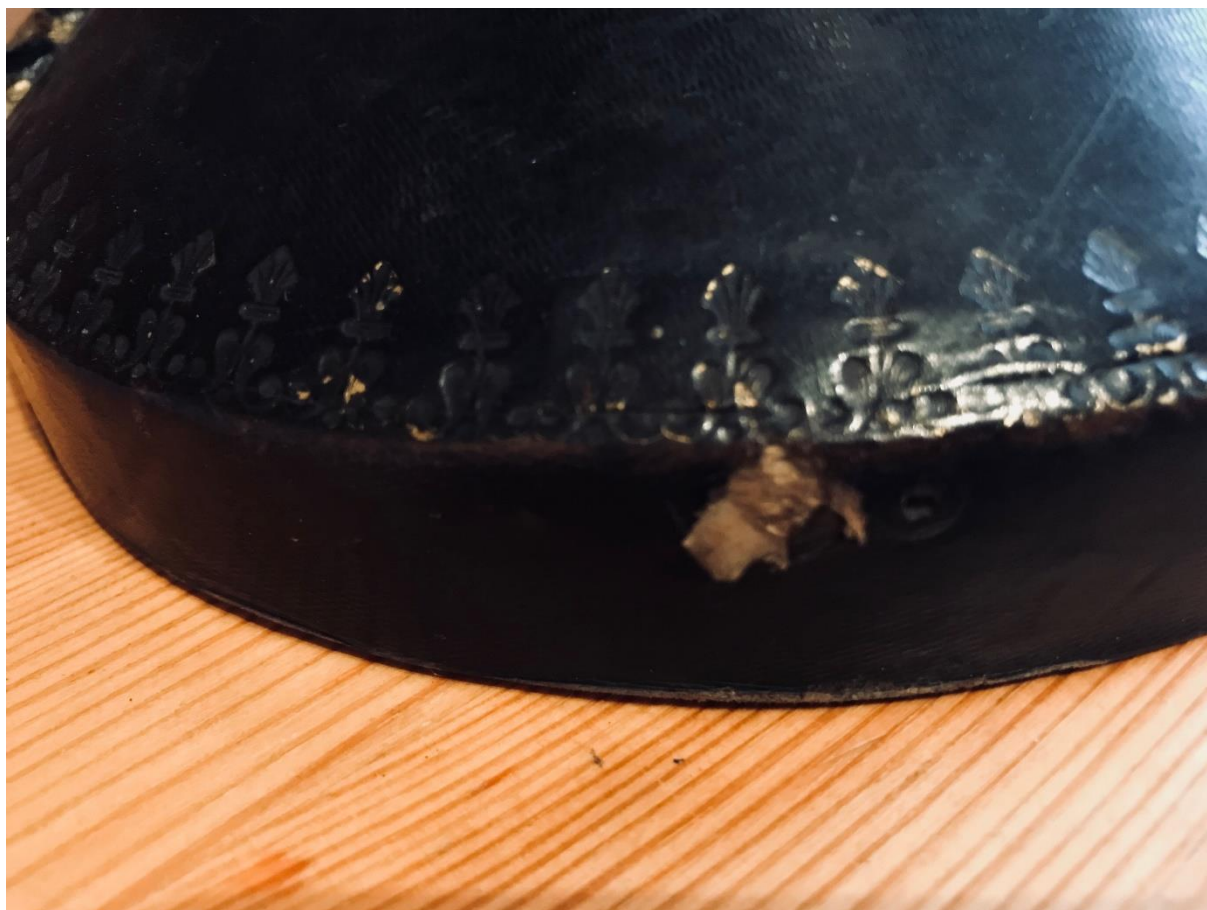
Poškození povrchu etue.

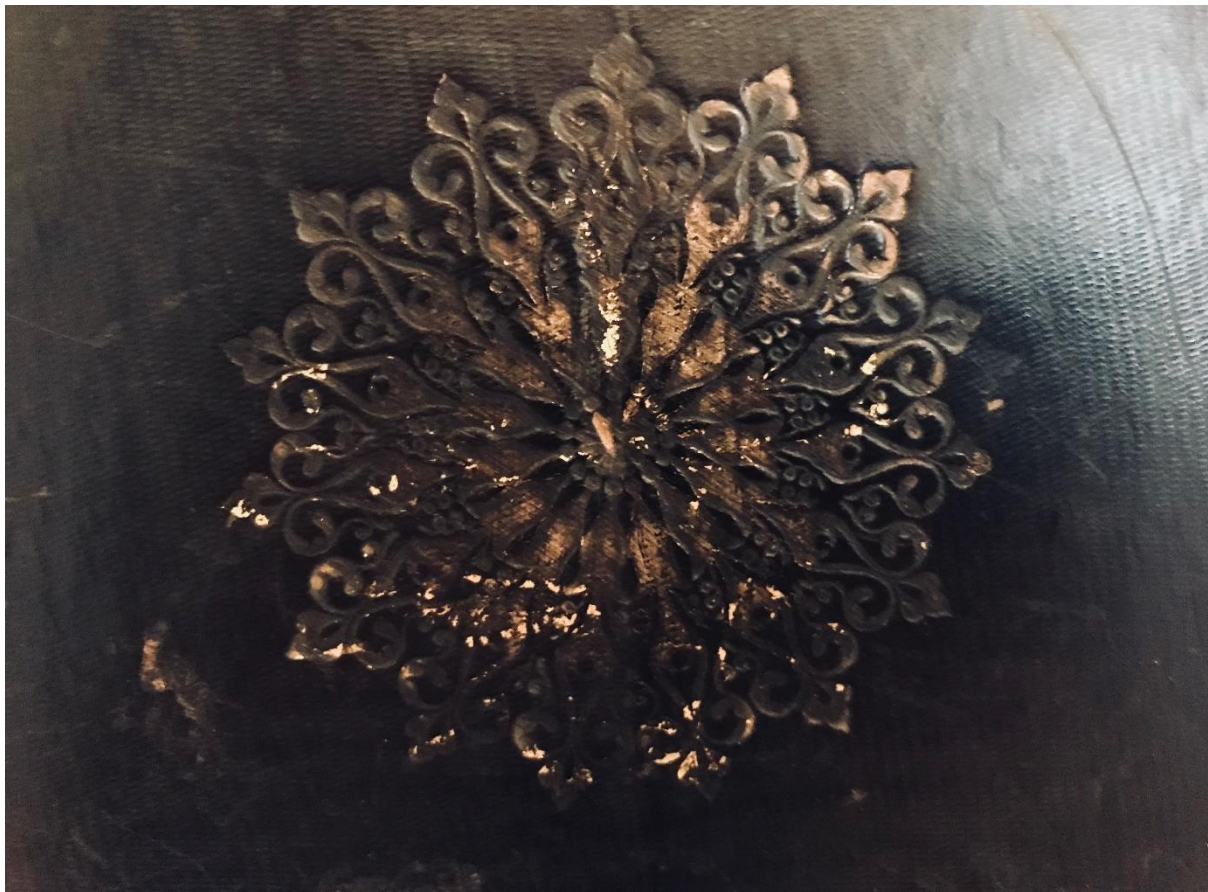
Oděrky v místě vlysu, vnitřní plochy vlysu byly vymalovány zřejmě zlatou barvou.

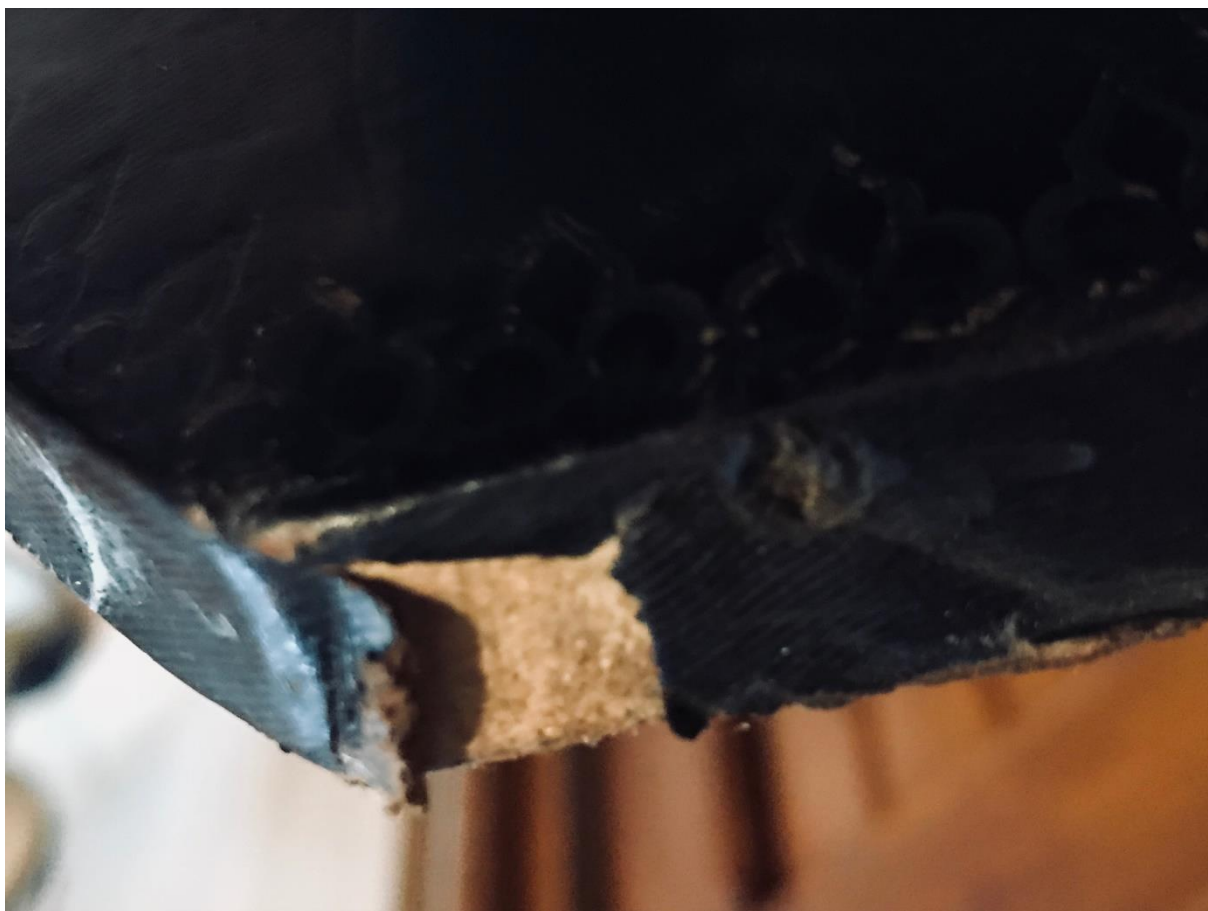
Poškození povrchu etue.

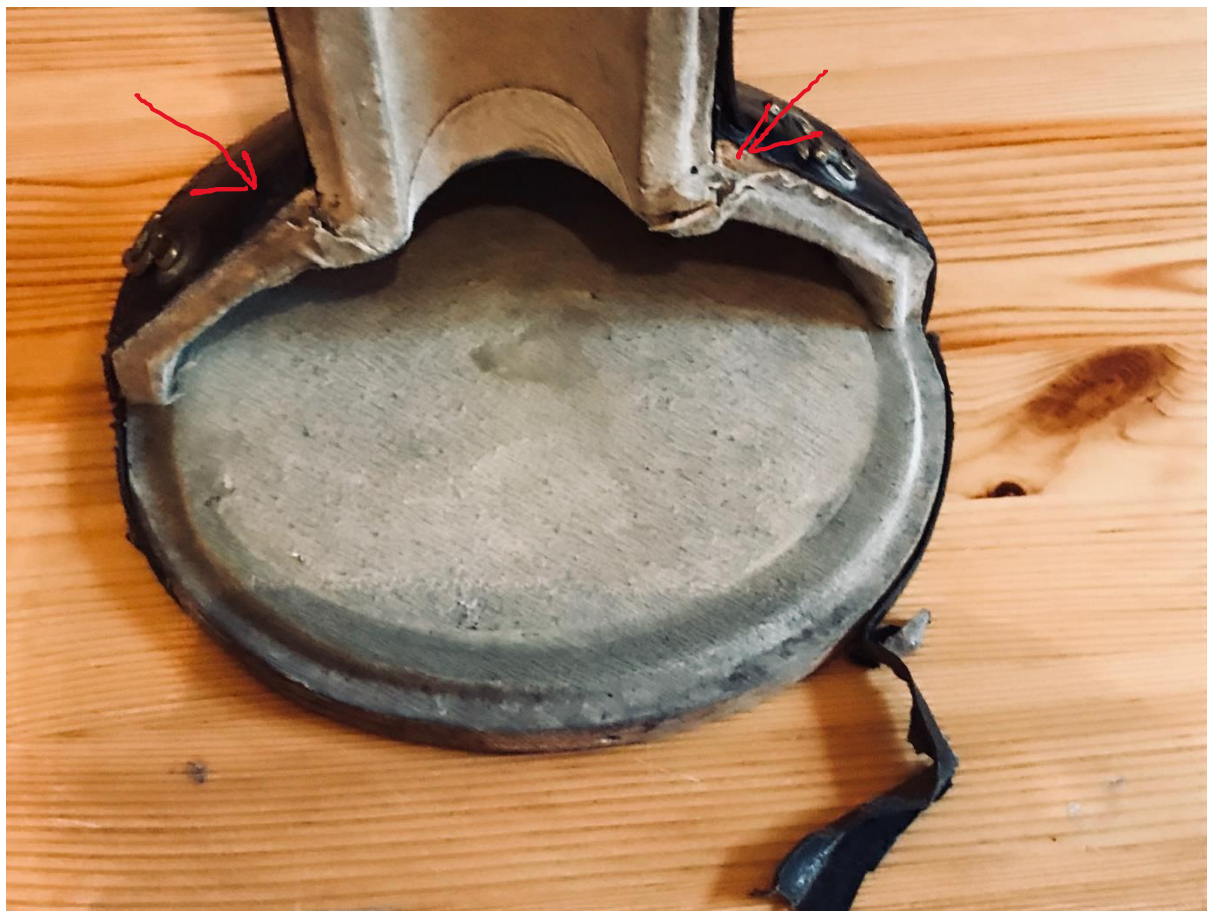
Poškození povrchu etue a místo zlomu konstrukce.

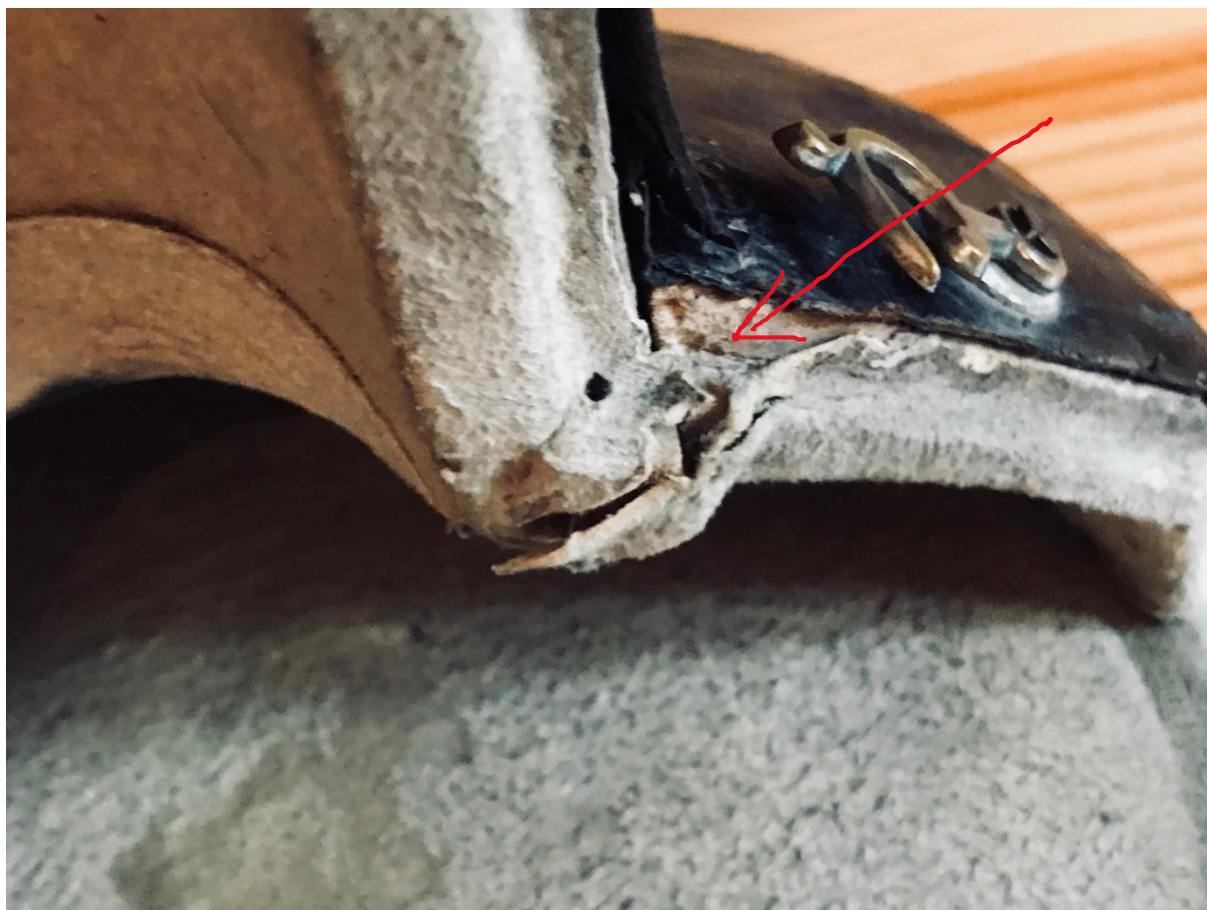
Poškození stélky v místě zlomu konstrukce etue - pravá strana.

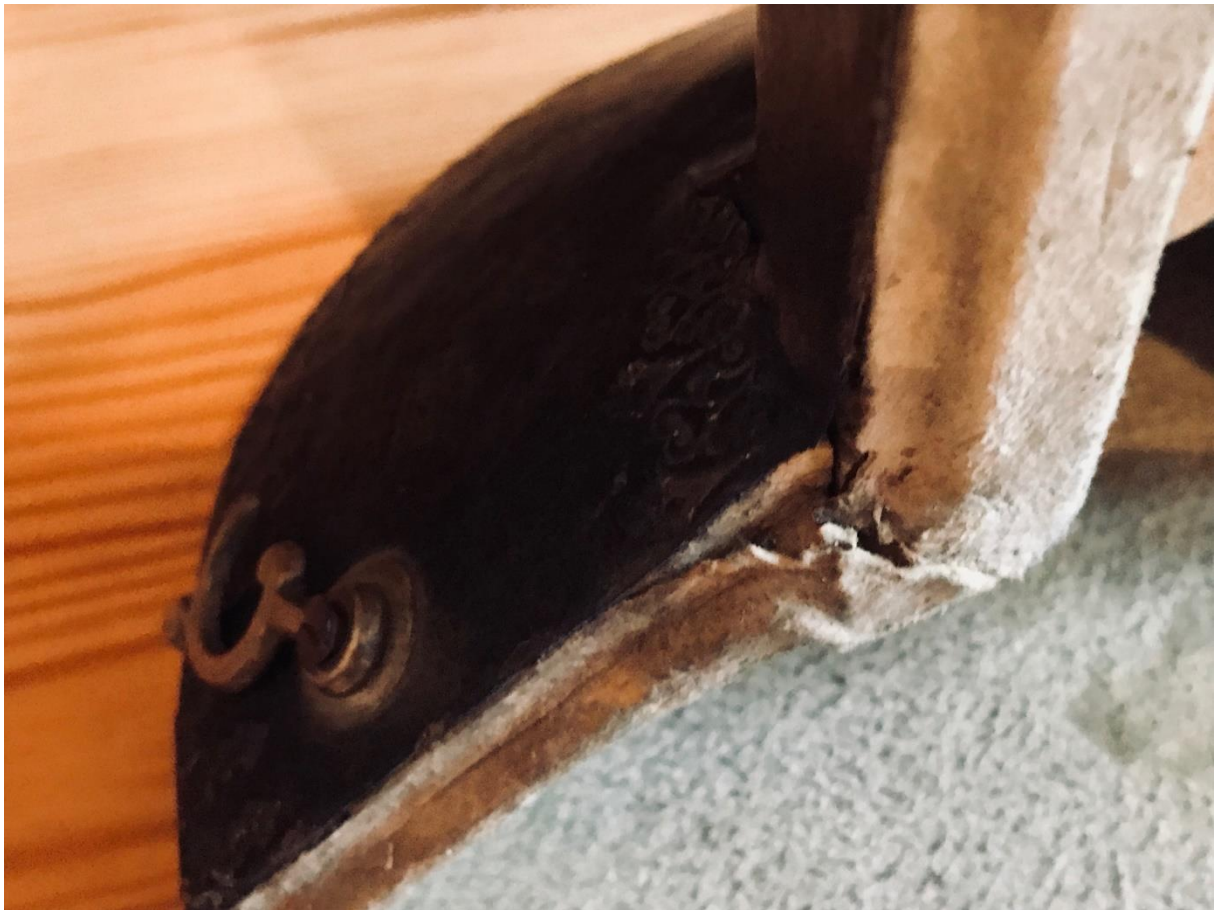
Poškození stélky v místě zlomu konstrukce etue - levá strana.

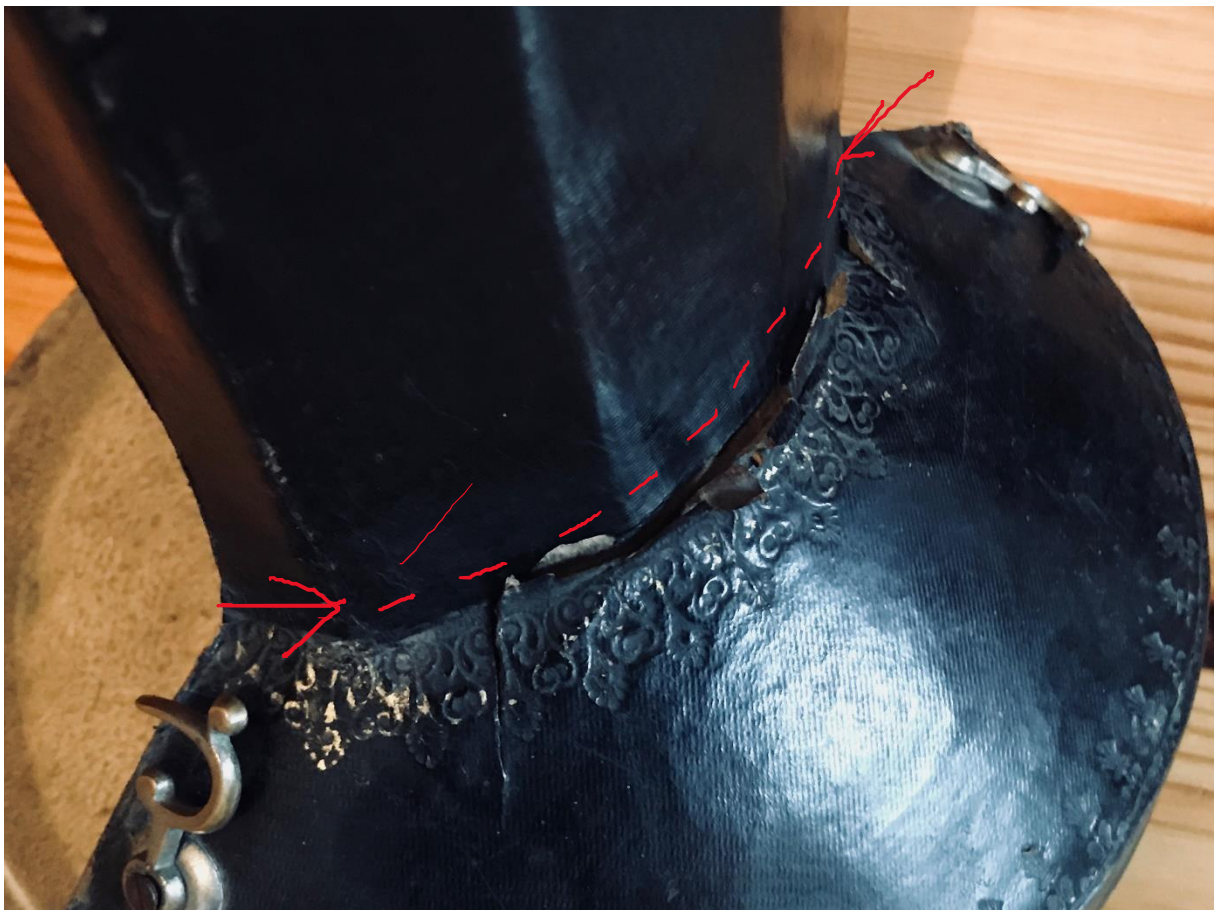
Zlom konstrukce a poškození povrchu etue.

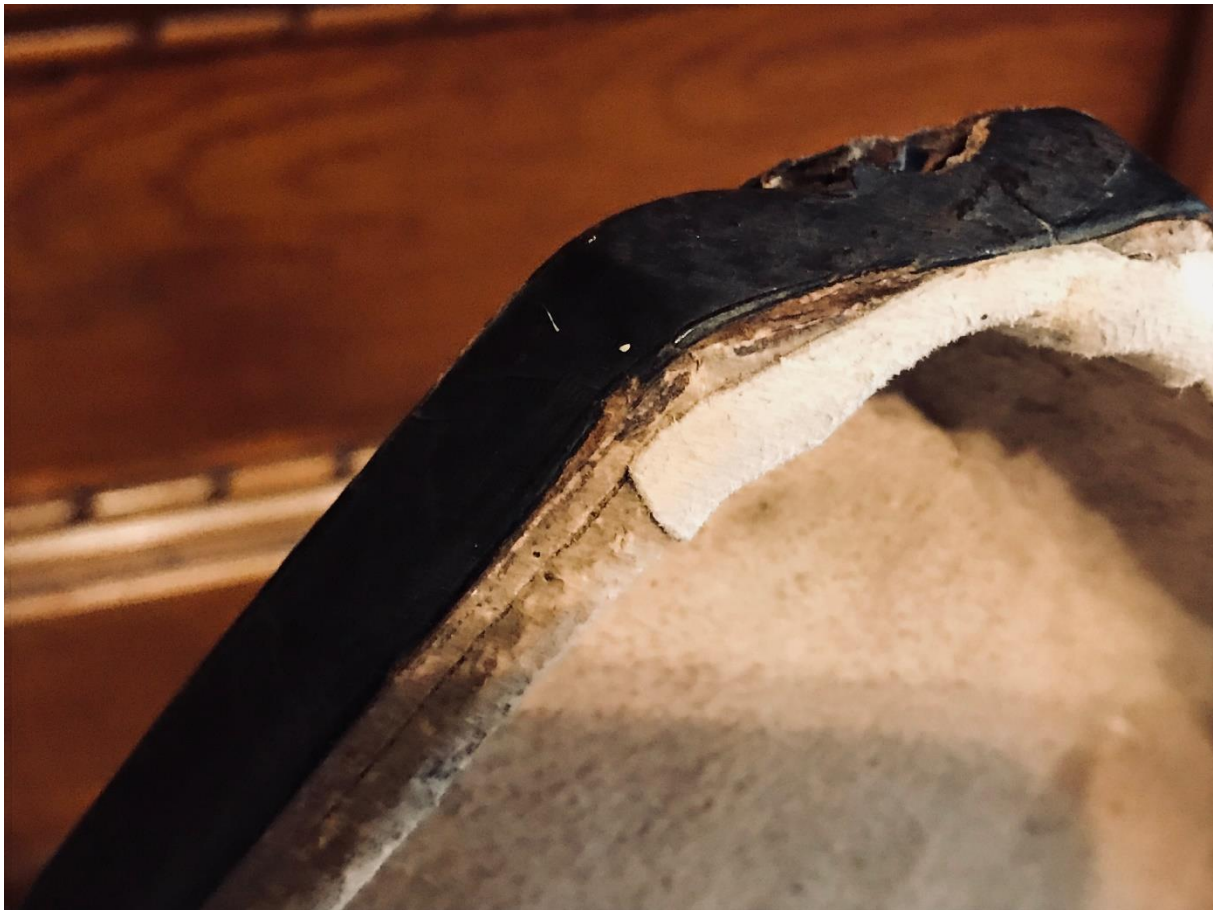
Odtržení jelenicová stélka ve vrcholu etue.

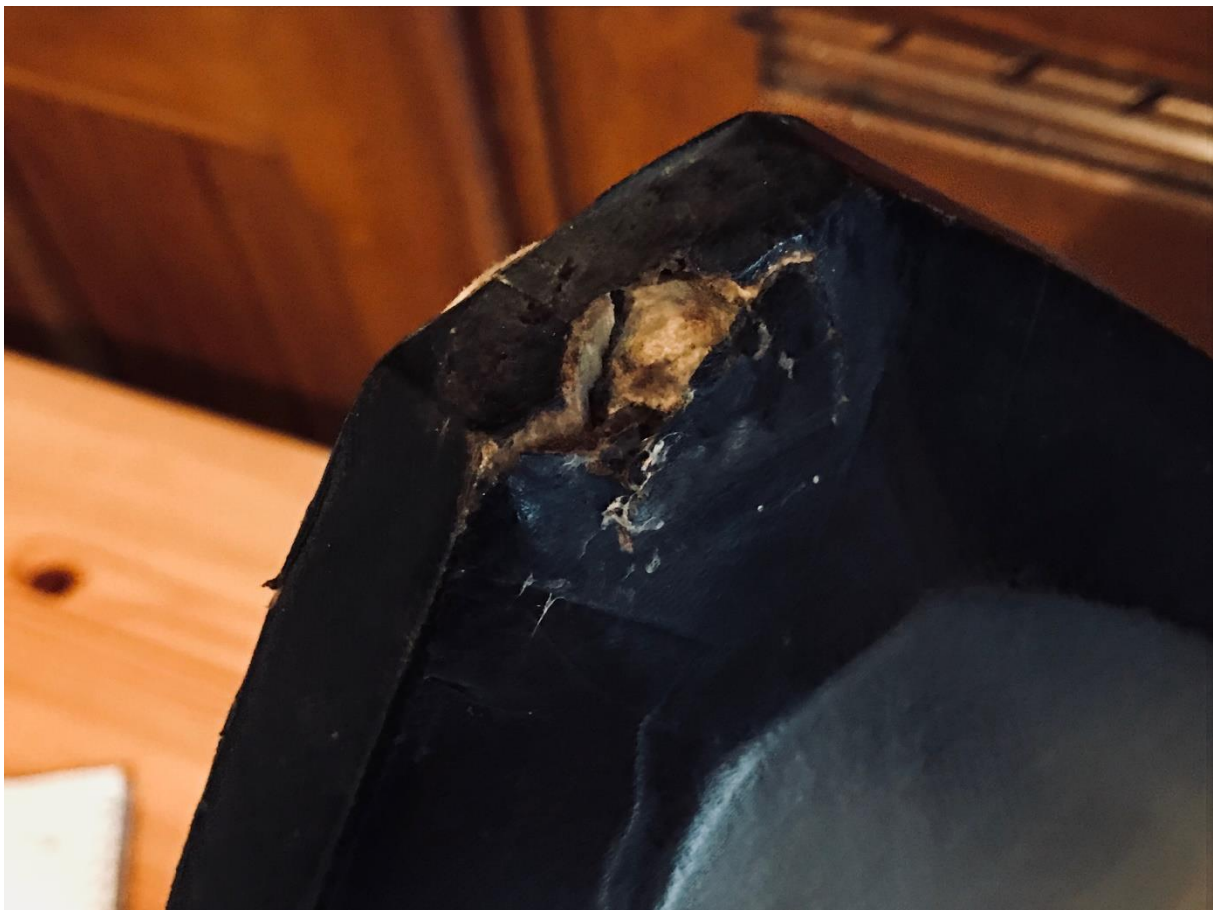
Poškození konstrukce a povrchu etue - vrcholová část.

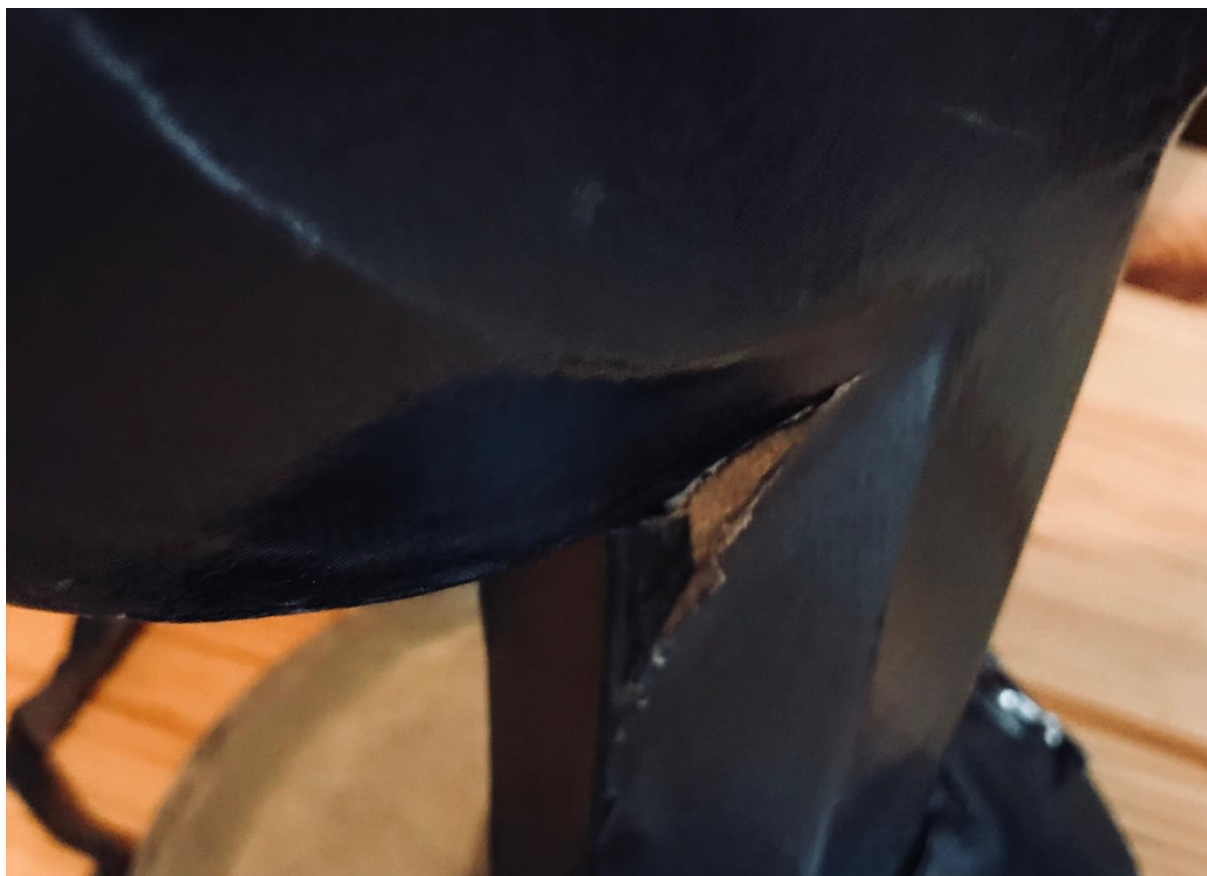
Odtržený povrch etue v místě vrcholu nodu.

- Vyčištění zlacení a stříbra
- Odstranění oxidace, matných skvrn na slunci
- Etue – celkové restaurování, včetně zlacení tlačeného dekoru
