16 Ciborium

ŘKF Kolín

Navrhovaný postup restaurování předmětů pro expozici v kostele sv. Bartoloměje v Kolíně.

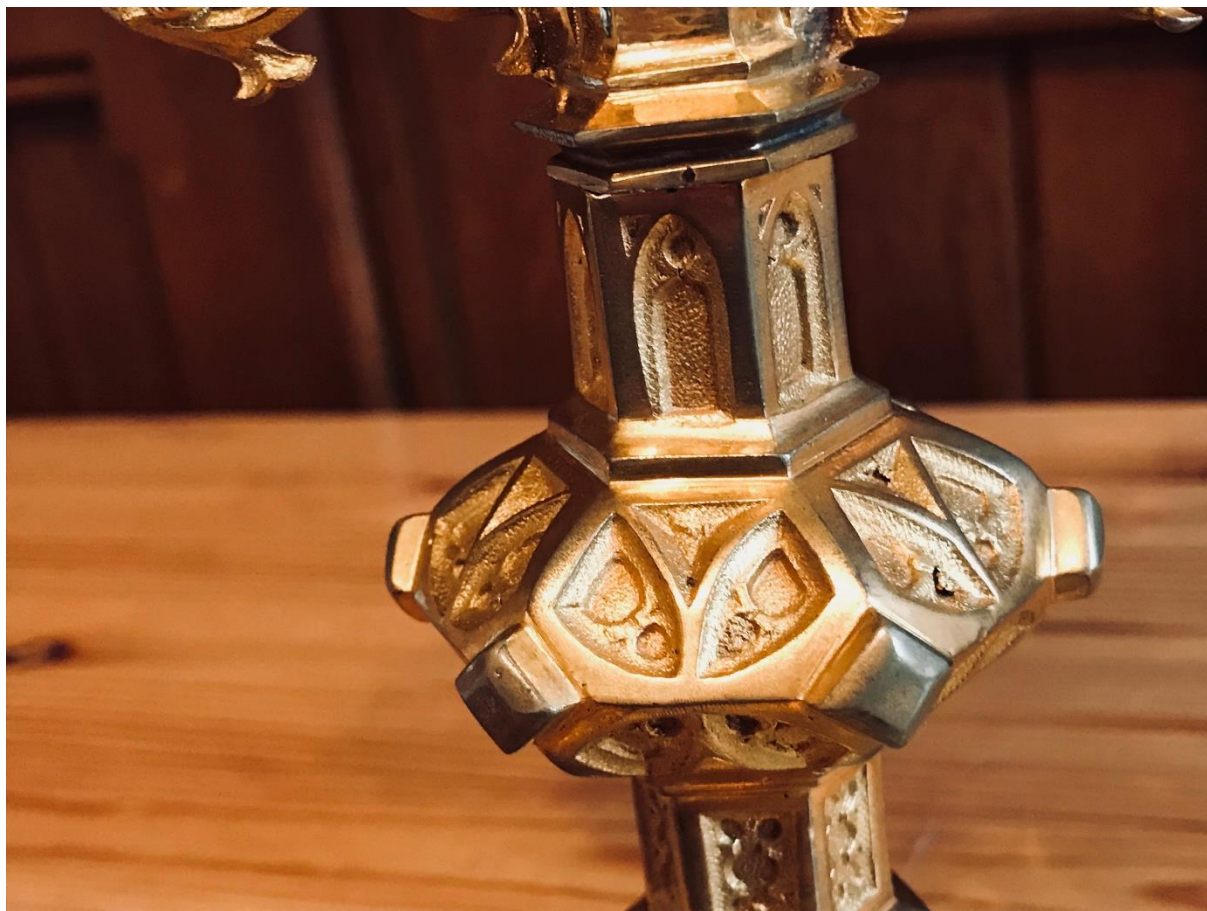
Monstrance je složena z mosazných odlitků jejichž povrch je zlacen a postříbřen. Zlacení povrchu na ořechu nodu je v důsledku používání odstraněno až na mosazný materiál. Vzhledem k celistvosti povrchu je otázkou možné dozlacení poškozených míst.

Poškozené zlacení na ořechu nodu.

- Předexpoziční ošetření
- Dozlatit nodus (ořech)
- Dozlatit dřík nohy
- Etue – restaurovat kožený povrch, doplnit textilní výplň, chybí jedna kovová záklopka

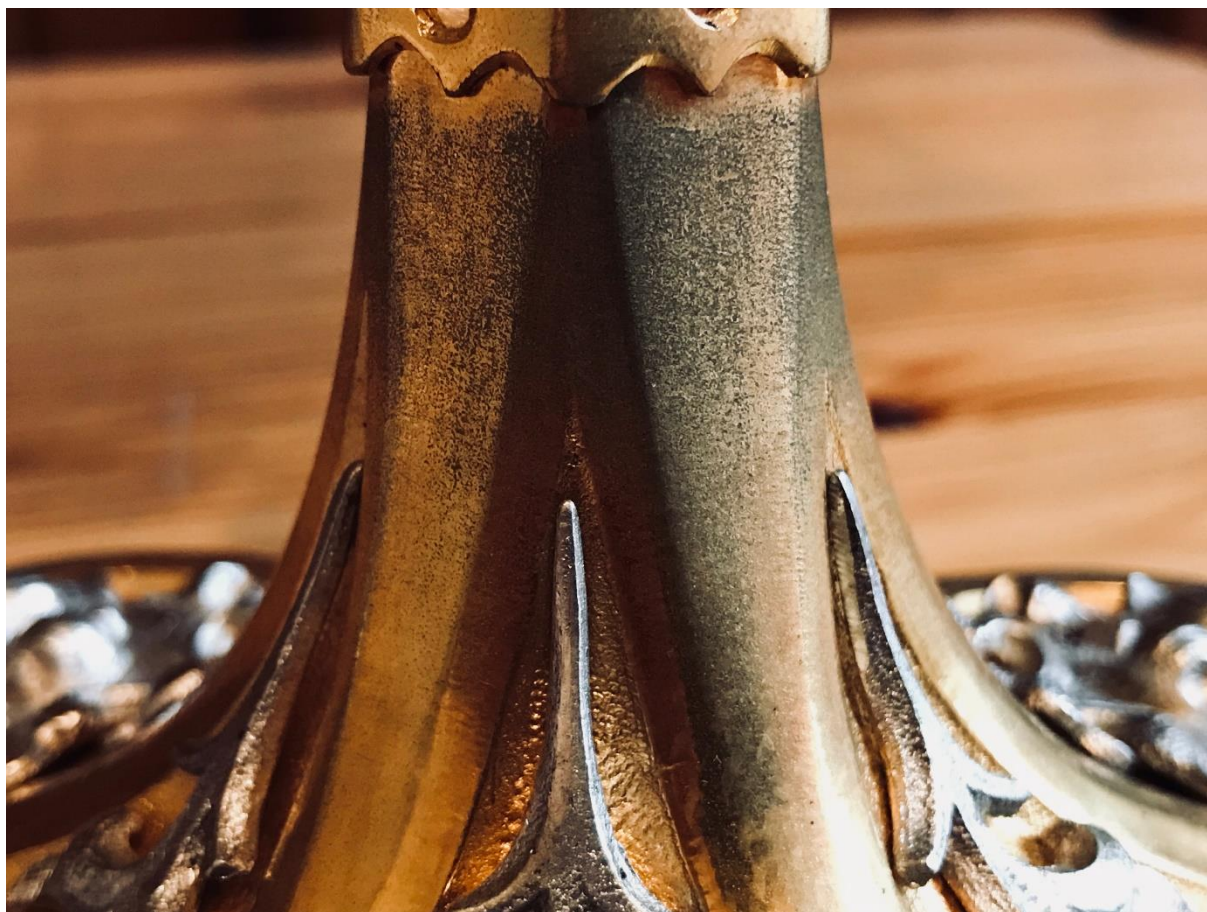
Stav zlacení na dřívku nodu.

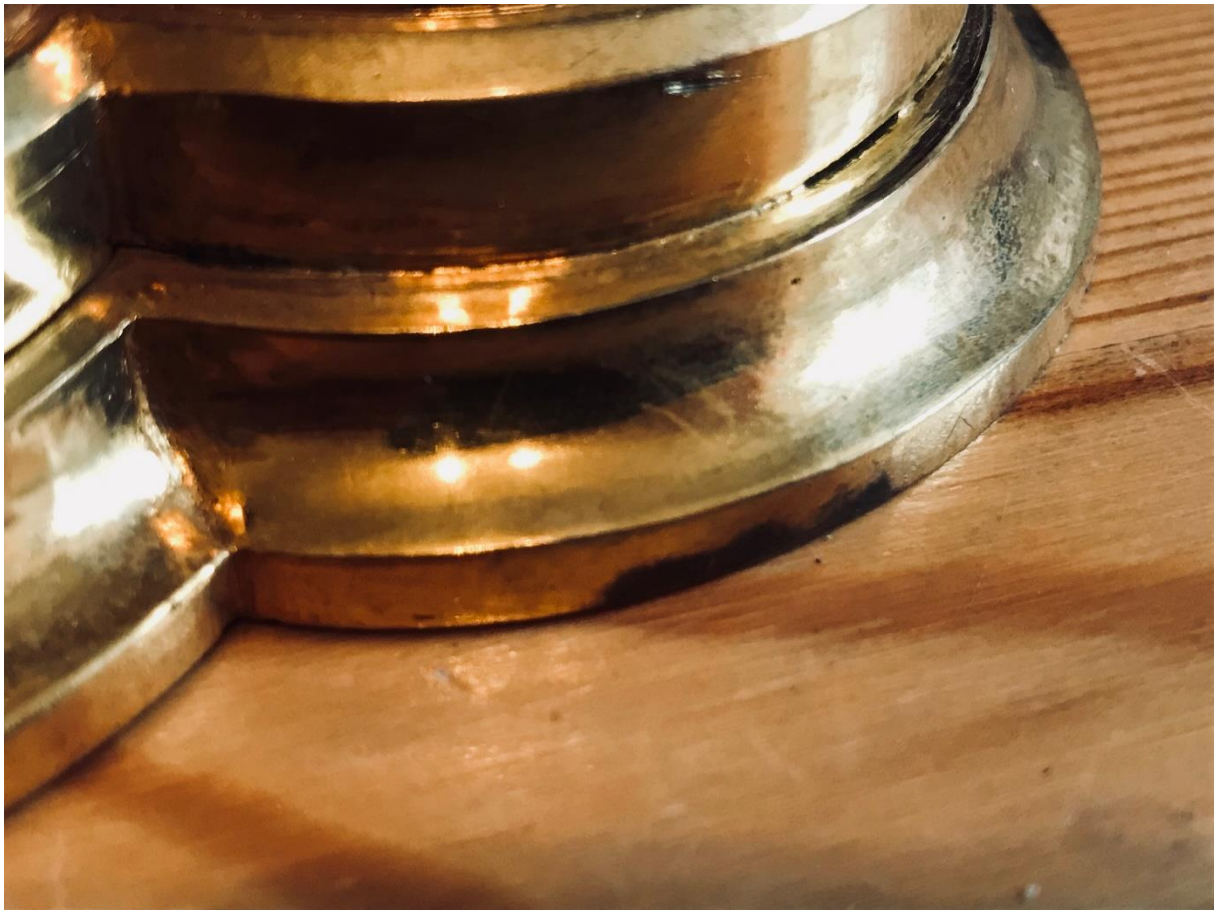
Skvrny a oxidace zlacení patky monstrance.

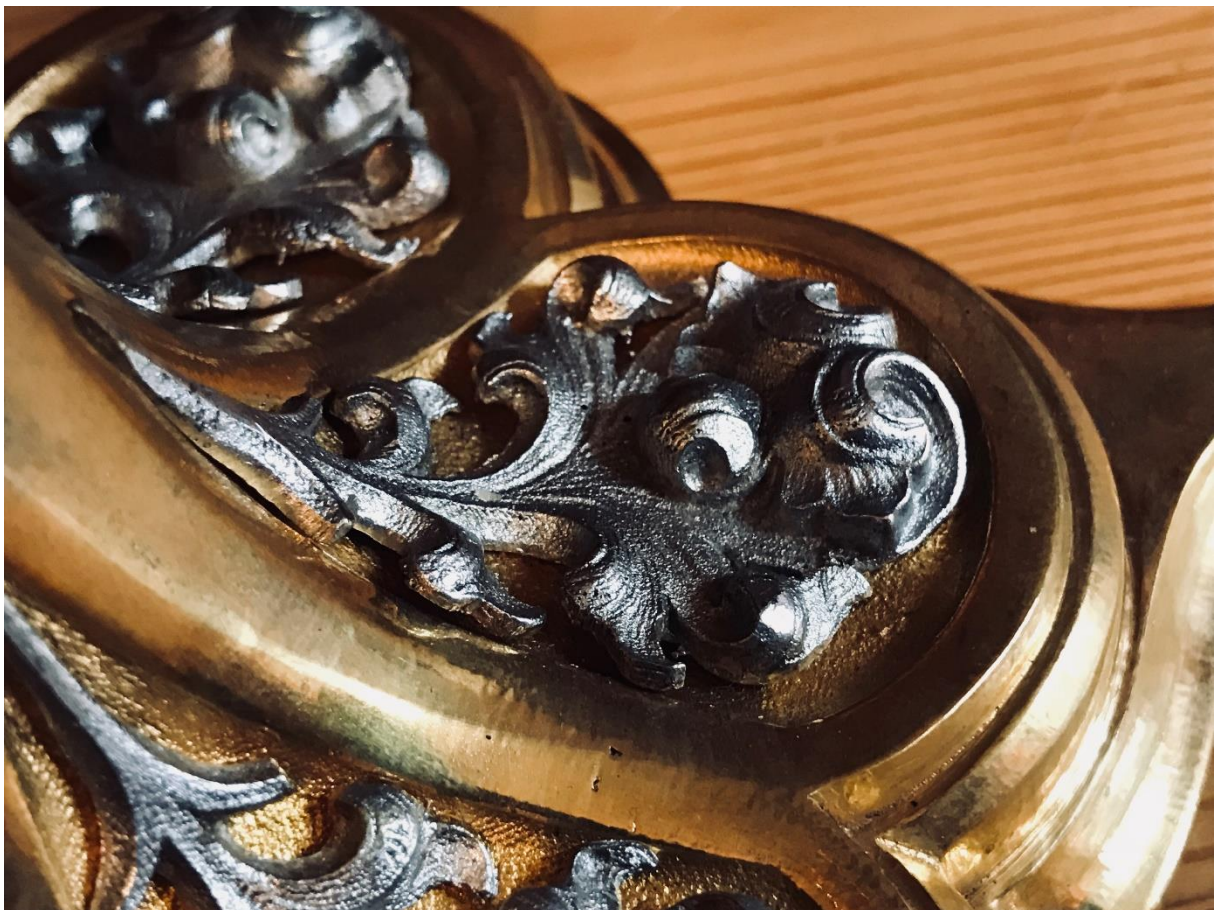
Stav stříbření. (patka monstrance)

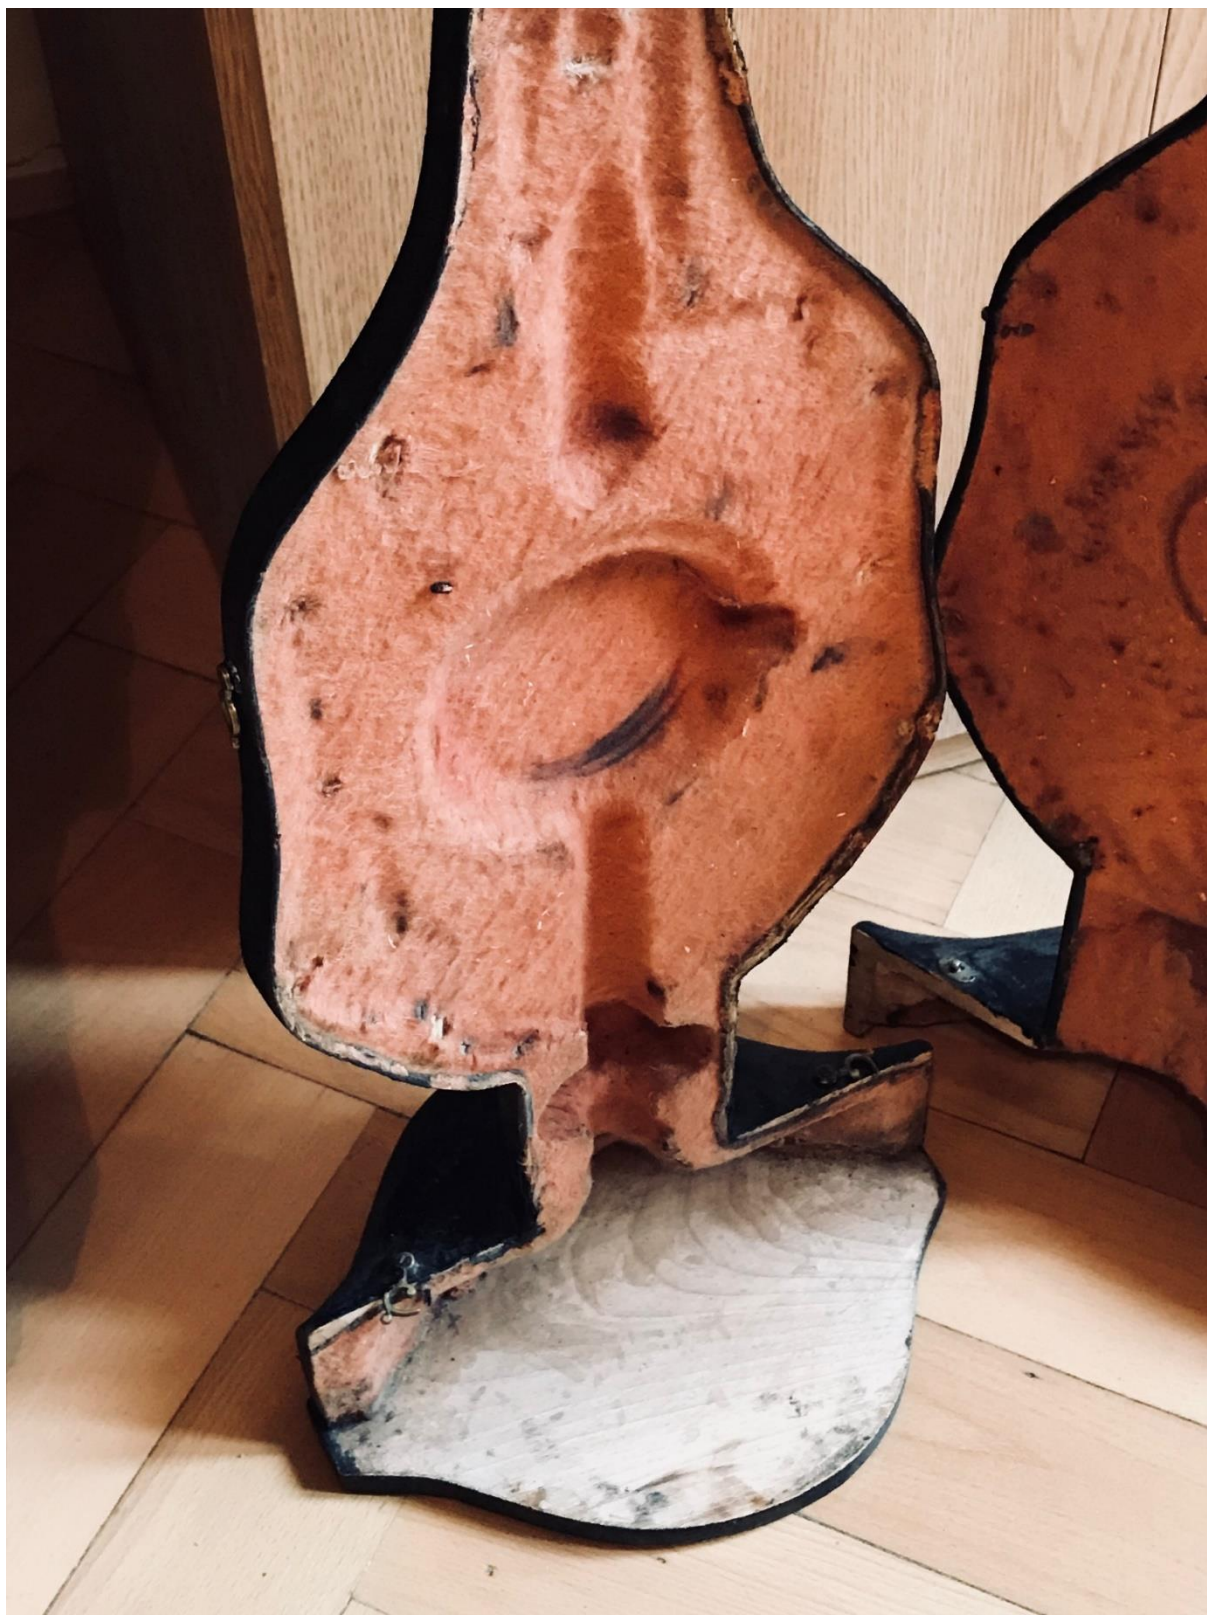
Stav výstelky etue – napadena hmyzem spodní část chybí.

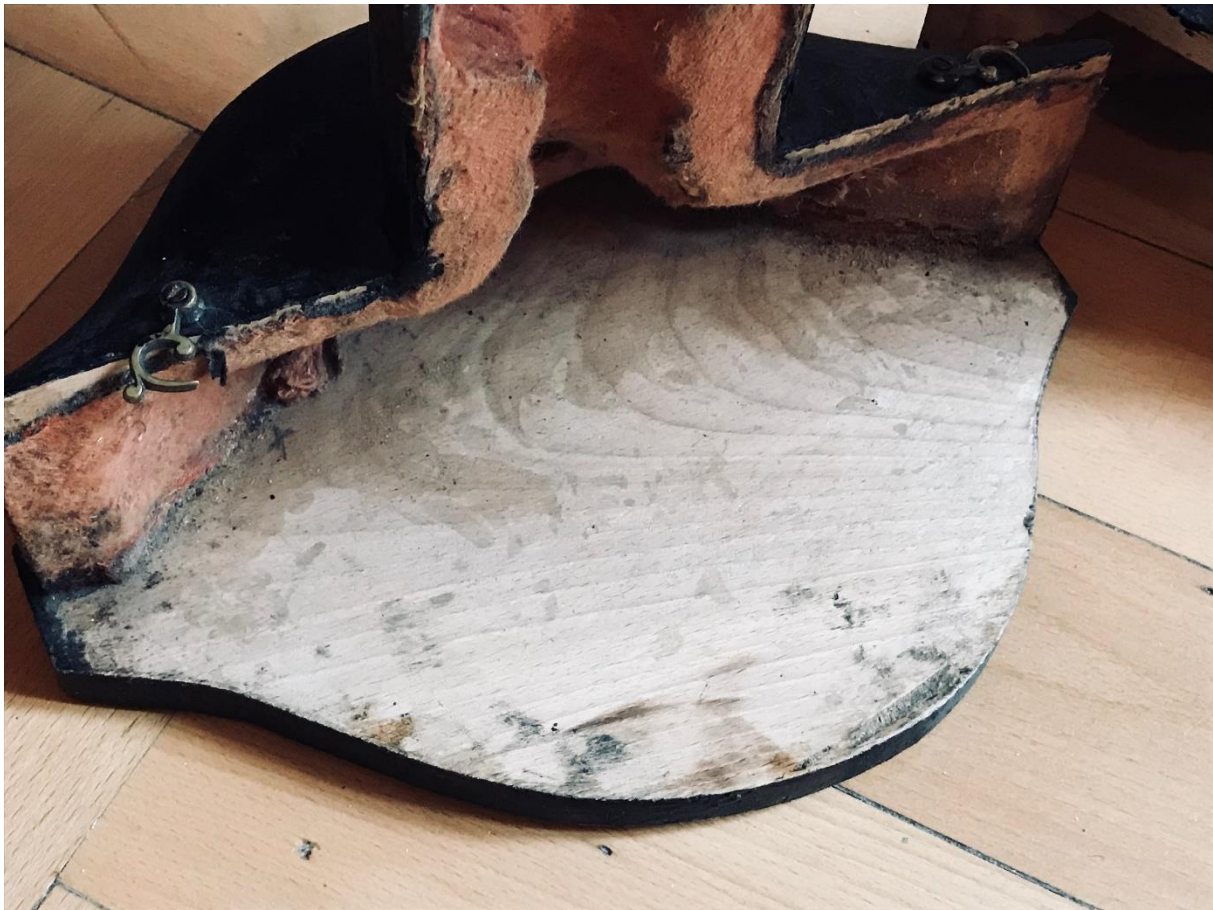
Detail chybějící spodní části stélky.

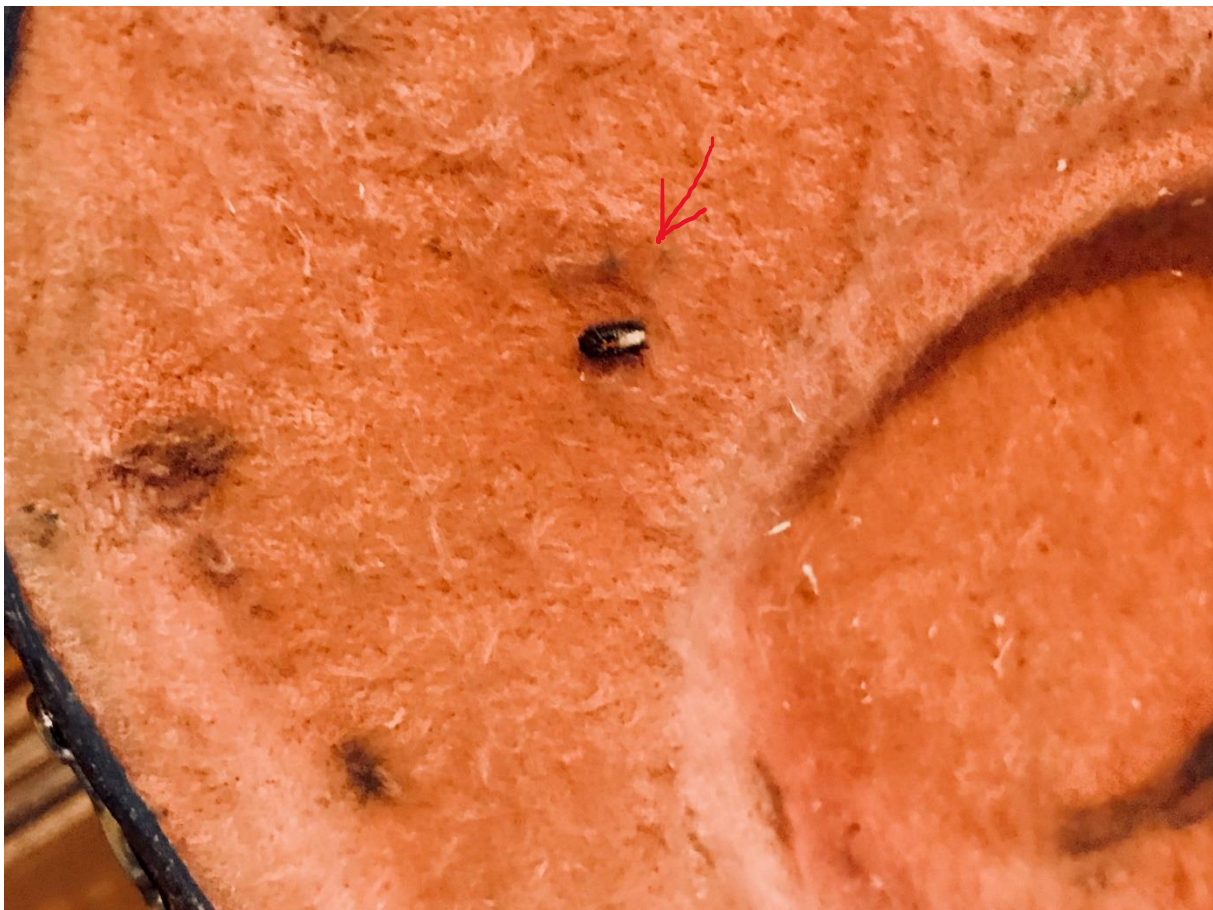
Mrtvý hmyz na povrchu stélky.

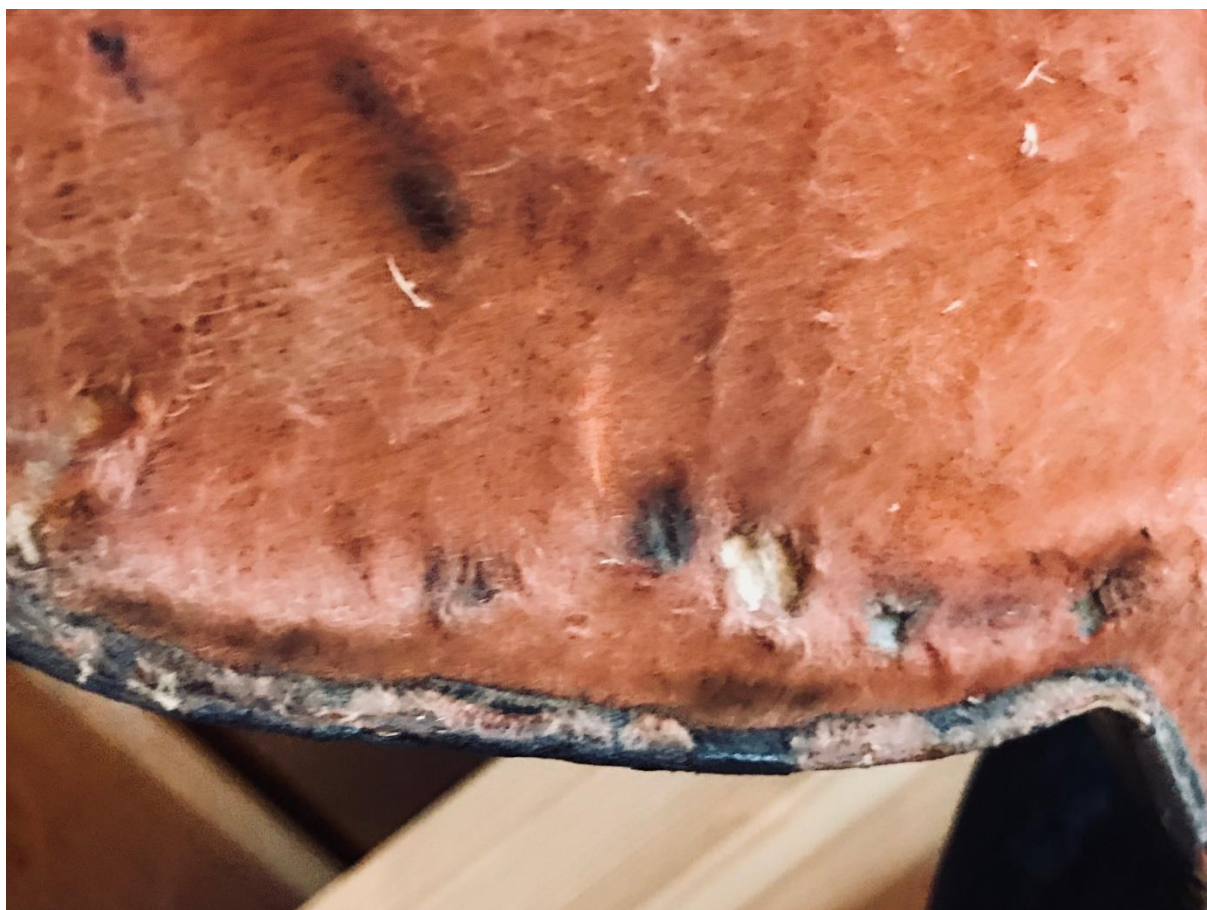
Poškozená stélka a okraj etue.

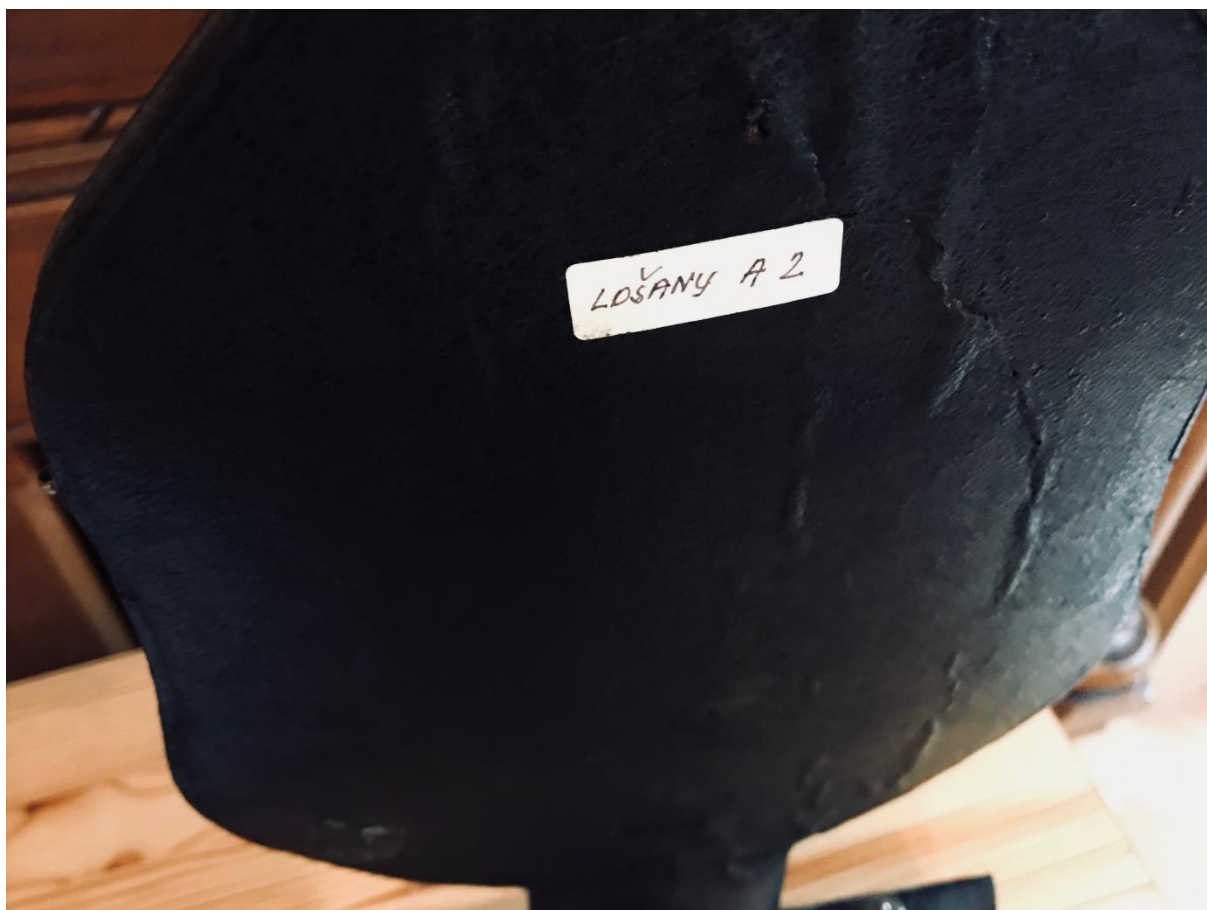
Ztav povrchu opláštění etue.

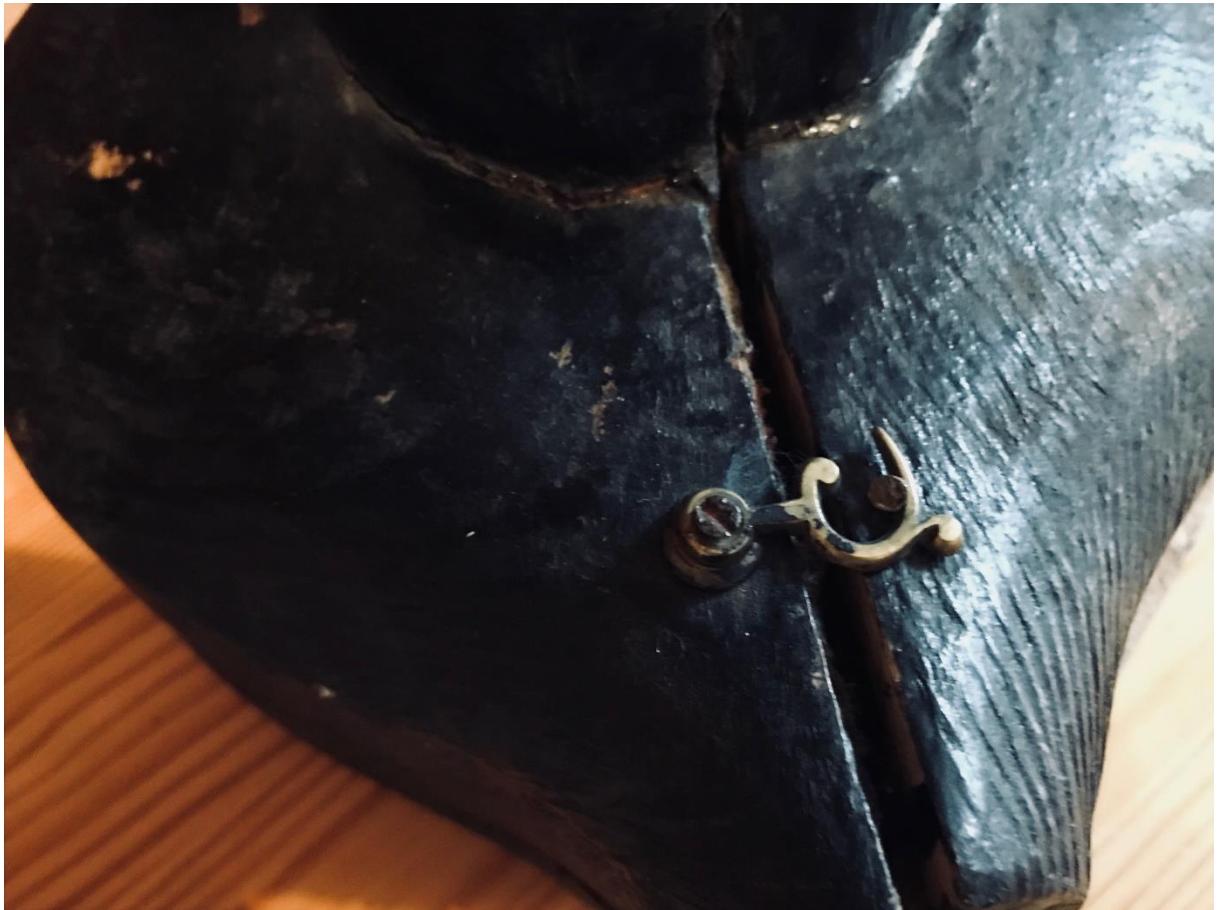
Hřebíkem nahrazený třmen háčku zavírání etue.

Povrch opláštění etue je celkově zašlý na jeho povrchu jsou mechanické oděry zejména v okolí zajišťovacích háčků, a také na hranách. Opláštění je na některých místech uvolněné od povrchu etue. Stélka je ve velmi špatném stavu, na jejím povrchu byly nalezeny zbytky hmyzu. Čištění a případná oprava stélky bude konzultována s pověřeným pracovníkem NPÚ. Z konstrukčních důvodů bude vyrobena replika kovového třmenu háčku.

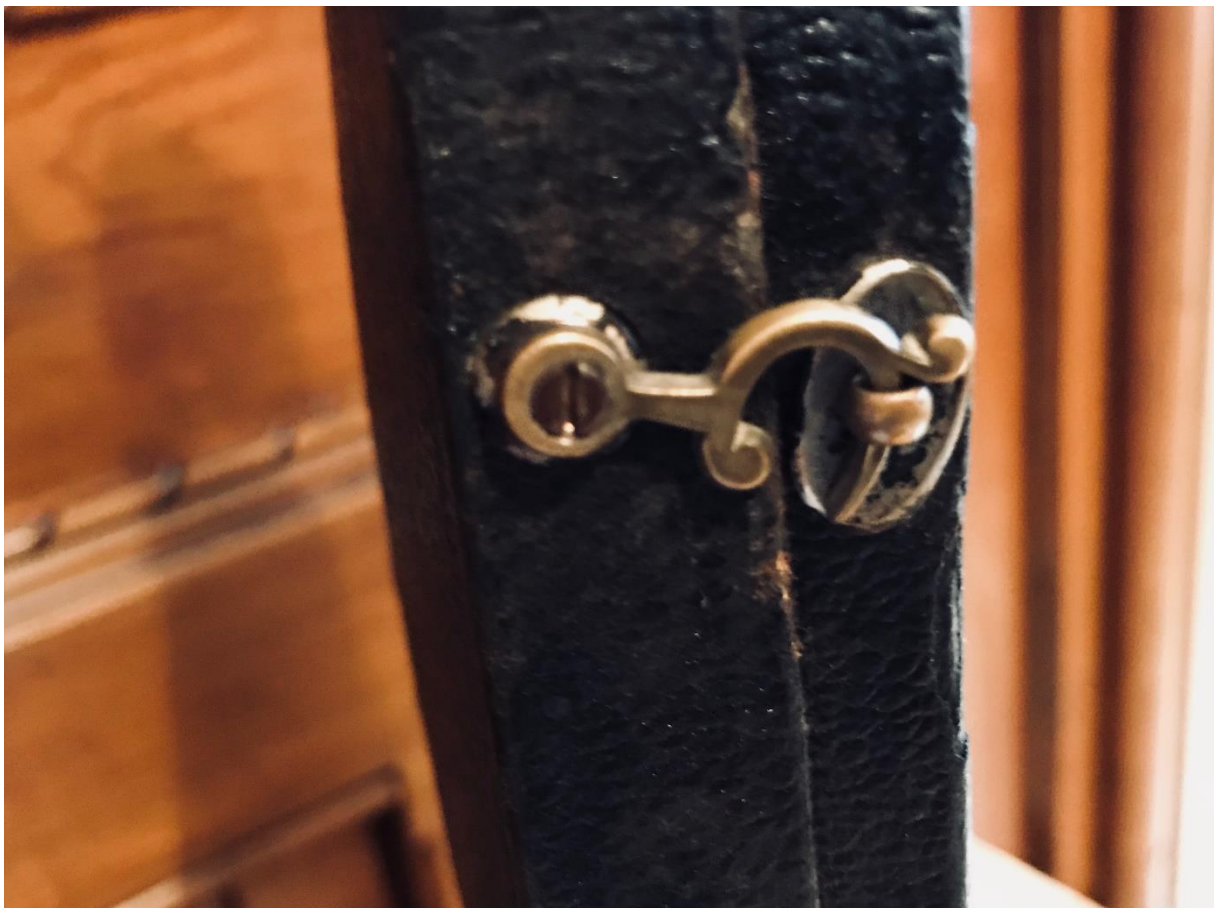
Třmen protikusů zavírání etue s podložkou.
