12 Relikviář Svatého Kříže

13 Monstrance pozdně barokní

14 Kalich z Nebovid

15 Kalich tzv. Kapucínský

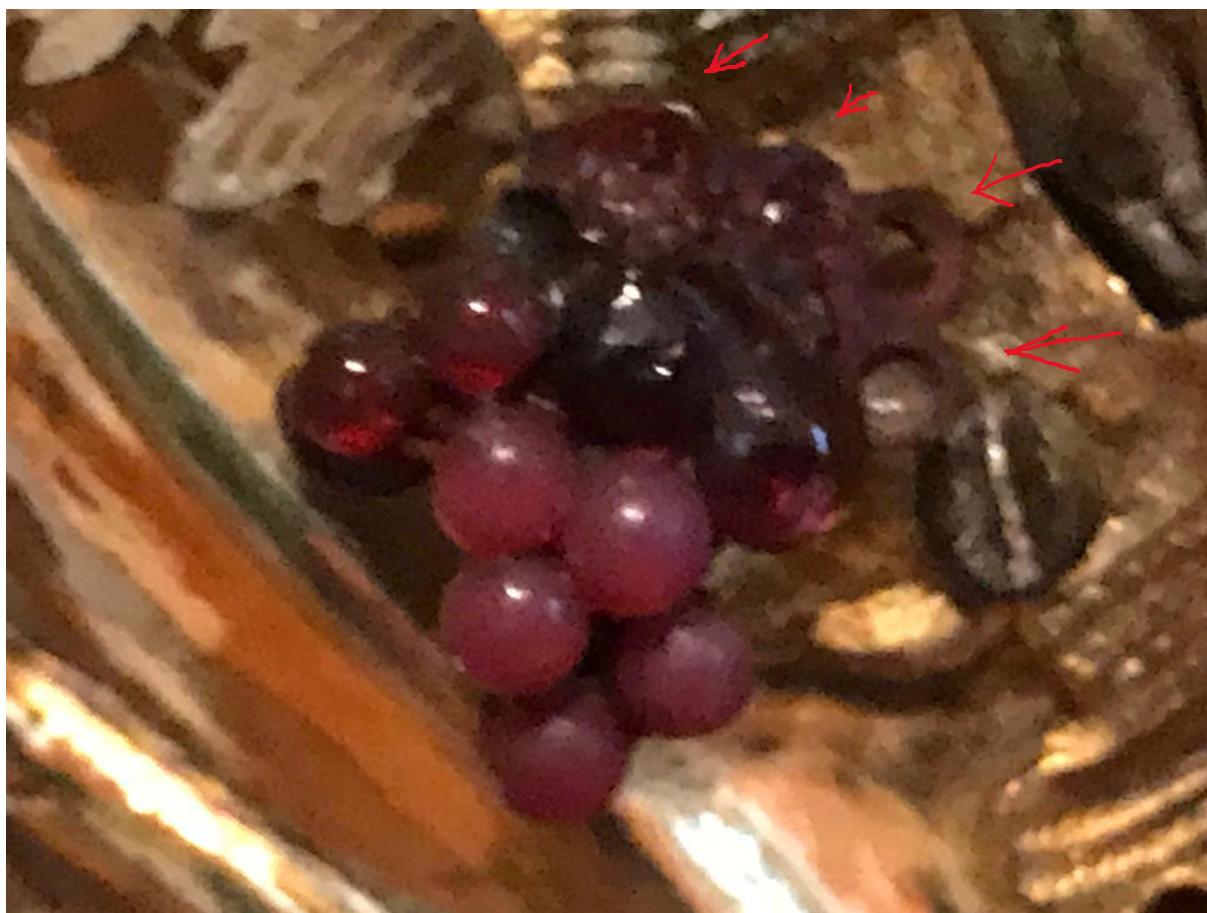
Chybějící části vinného dekoru. (levá strana uprostřed)

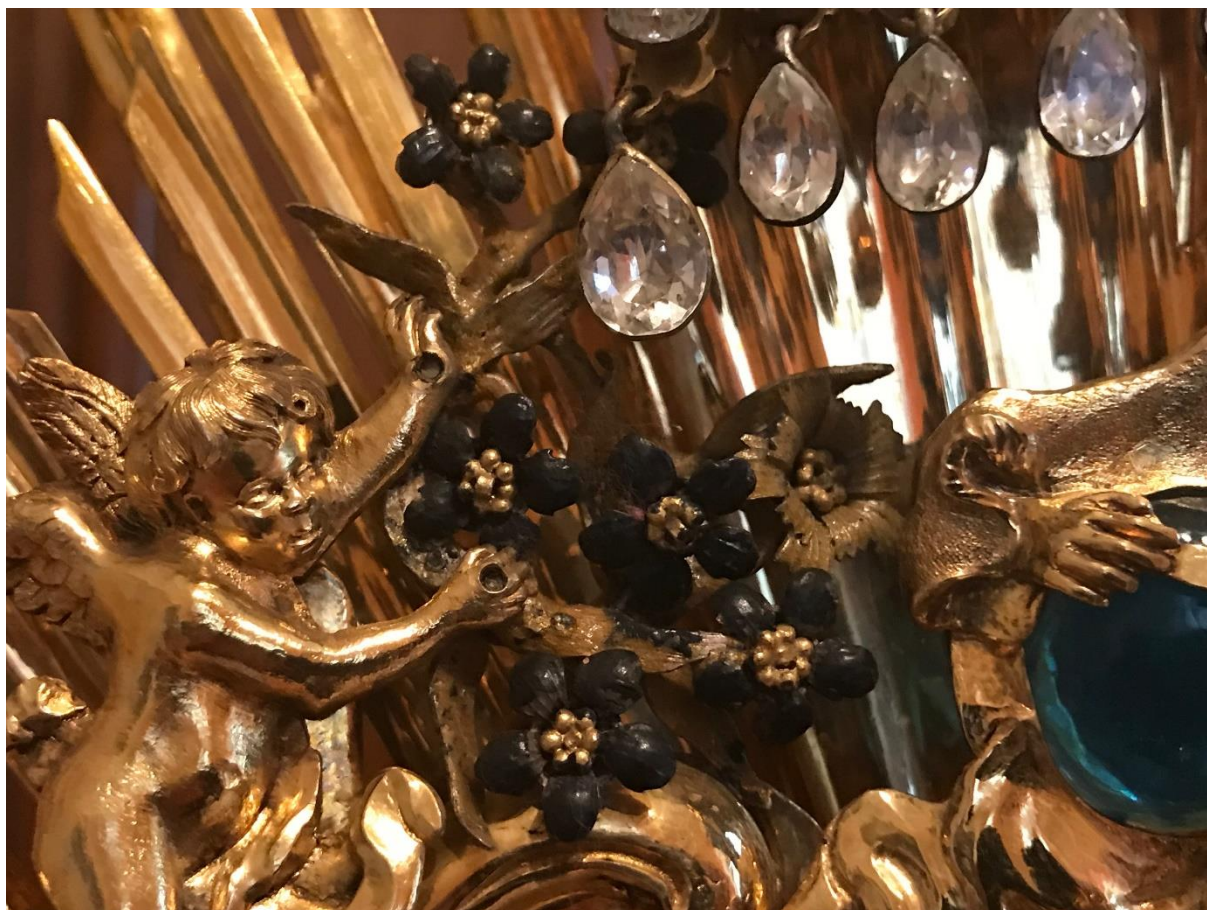
Květiny nesené anděly. (levá strana)

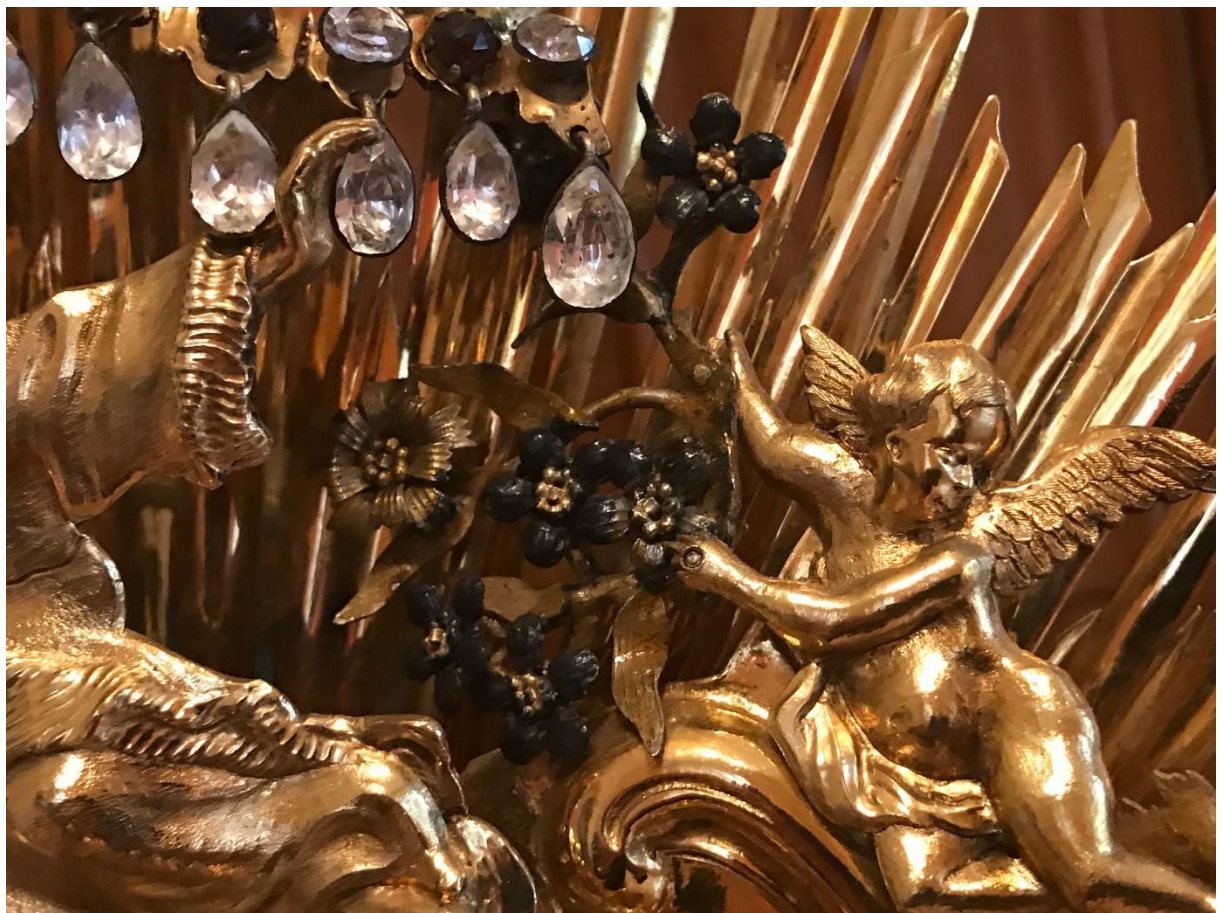
Květiny nesené anděly. (pravá strana- poškozený email)

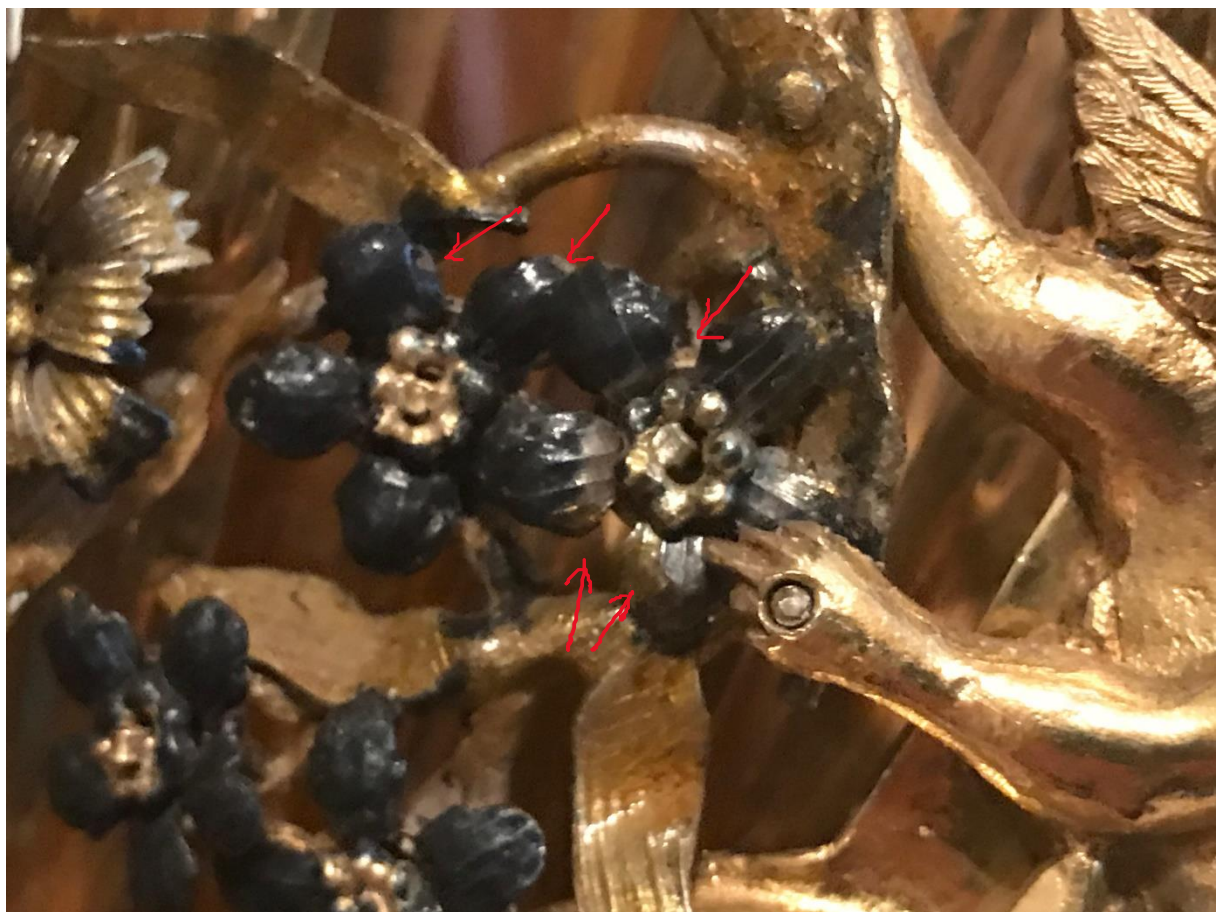
Detail poškození.

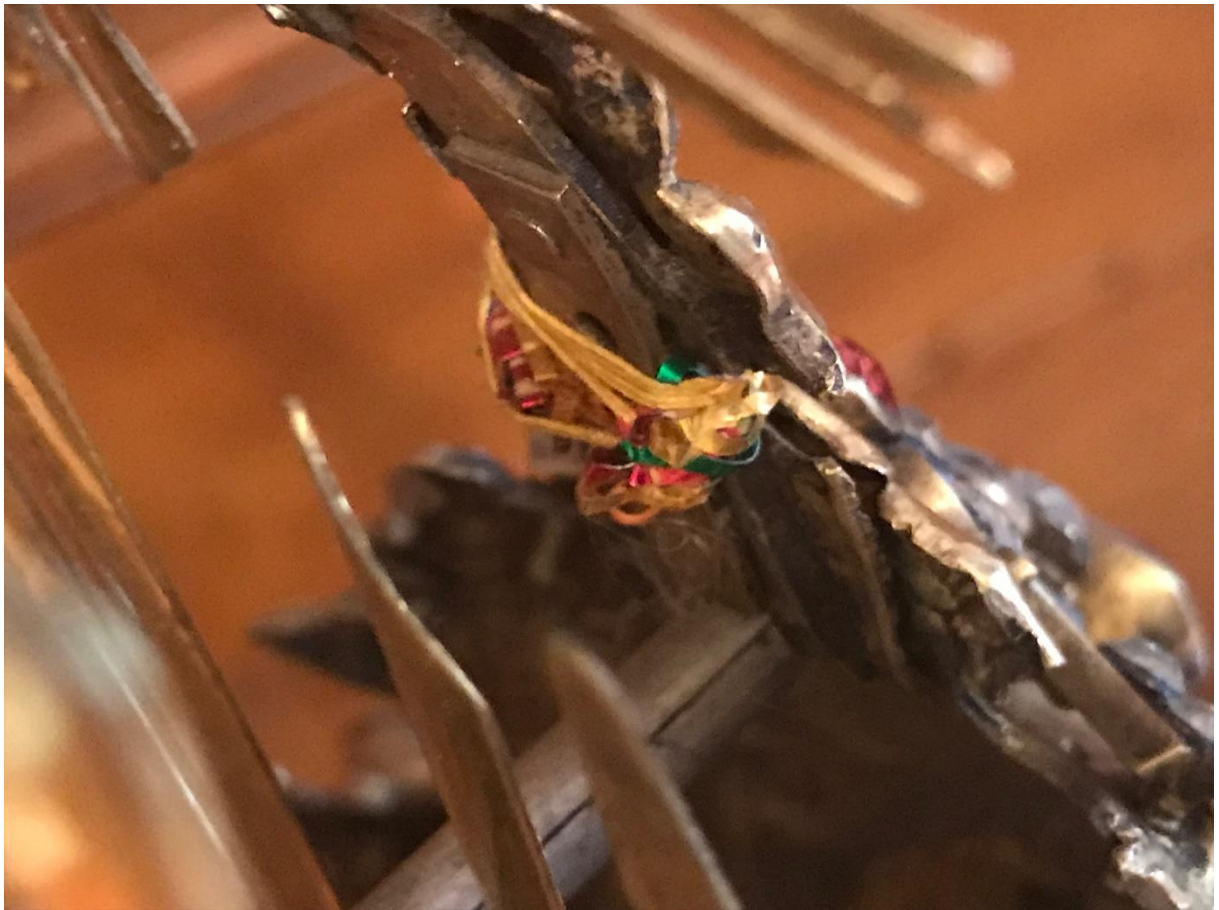
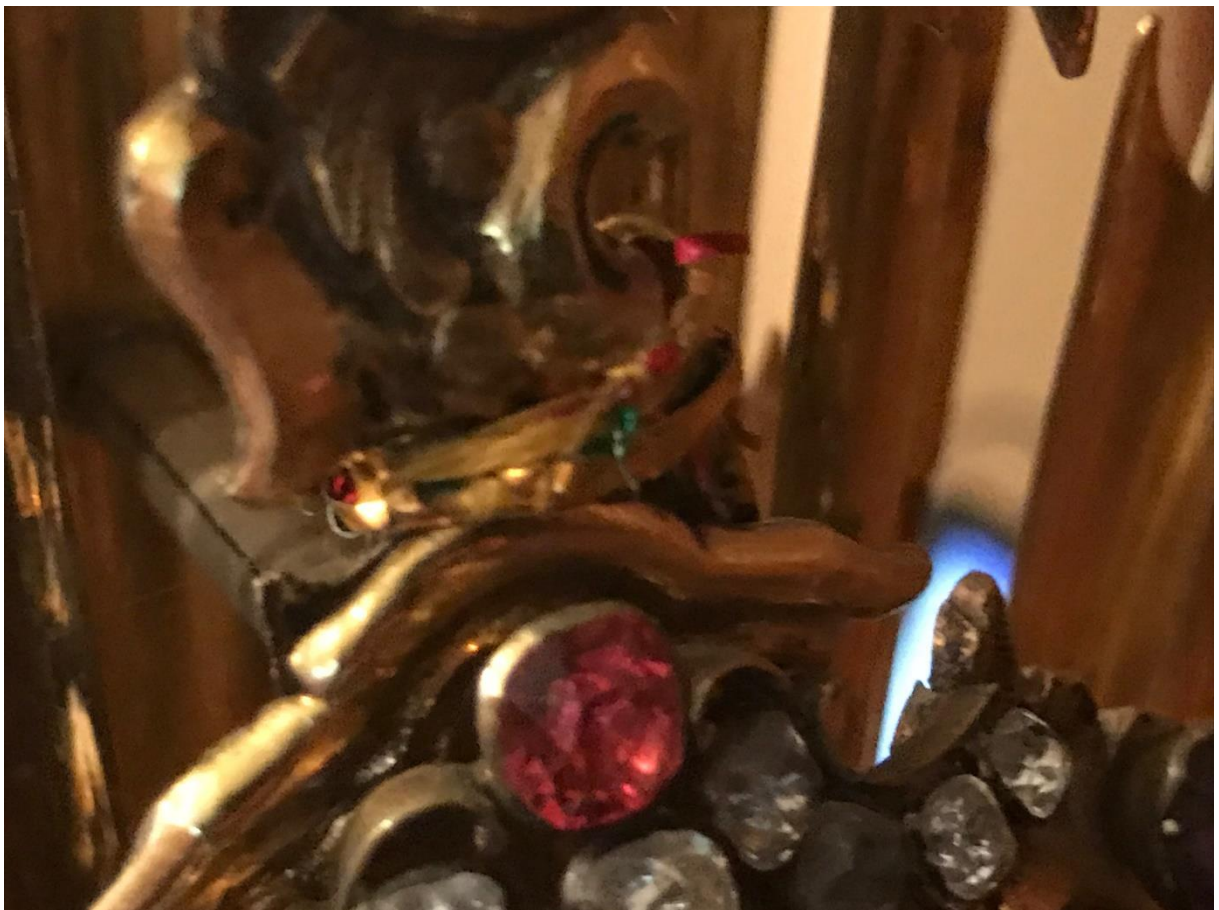
Provizorně řešené uchycení mosazného křížku na vrcholu monstrance.

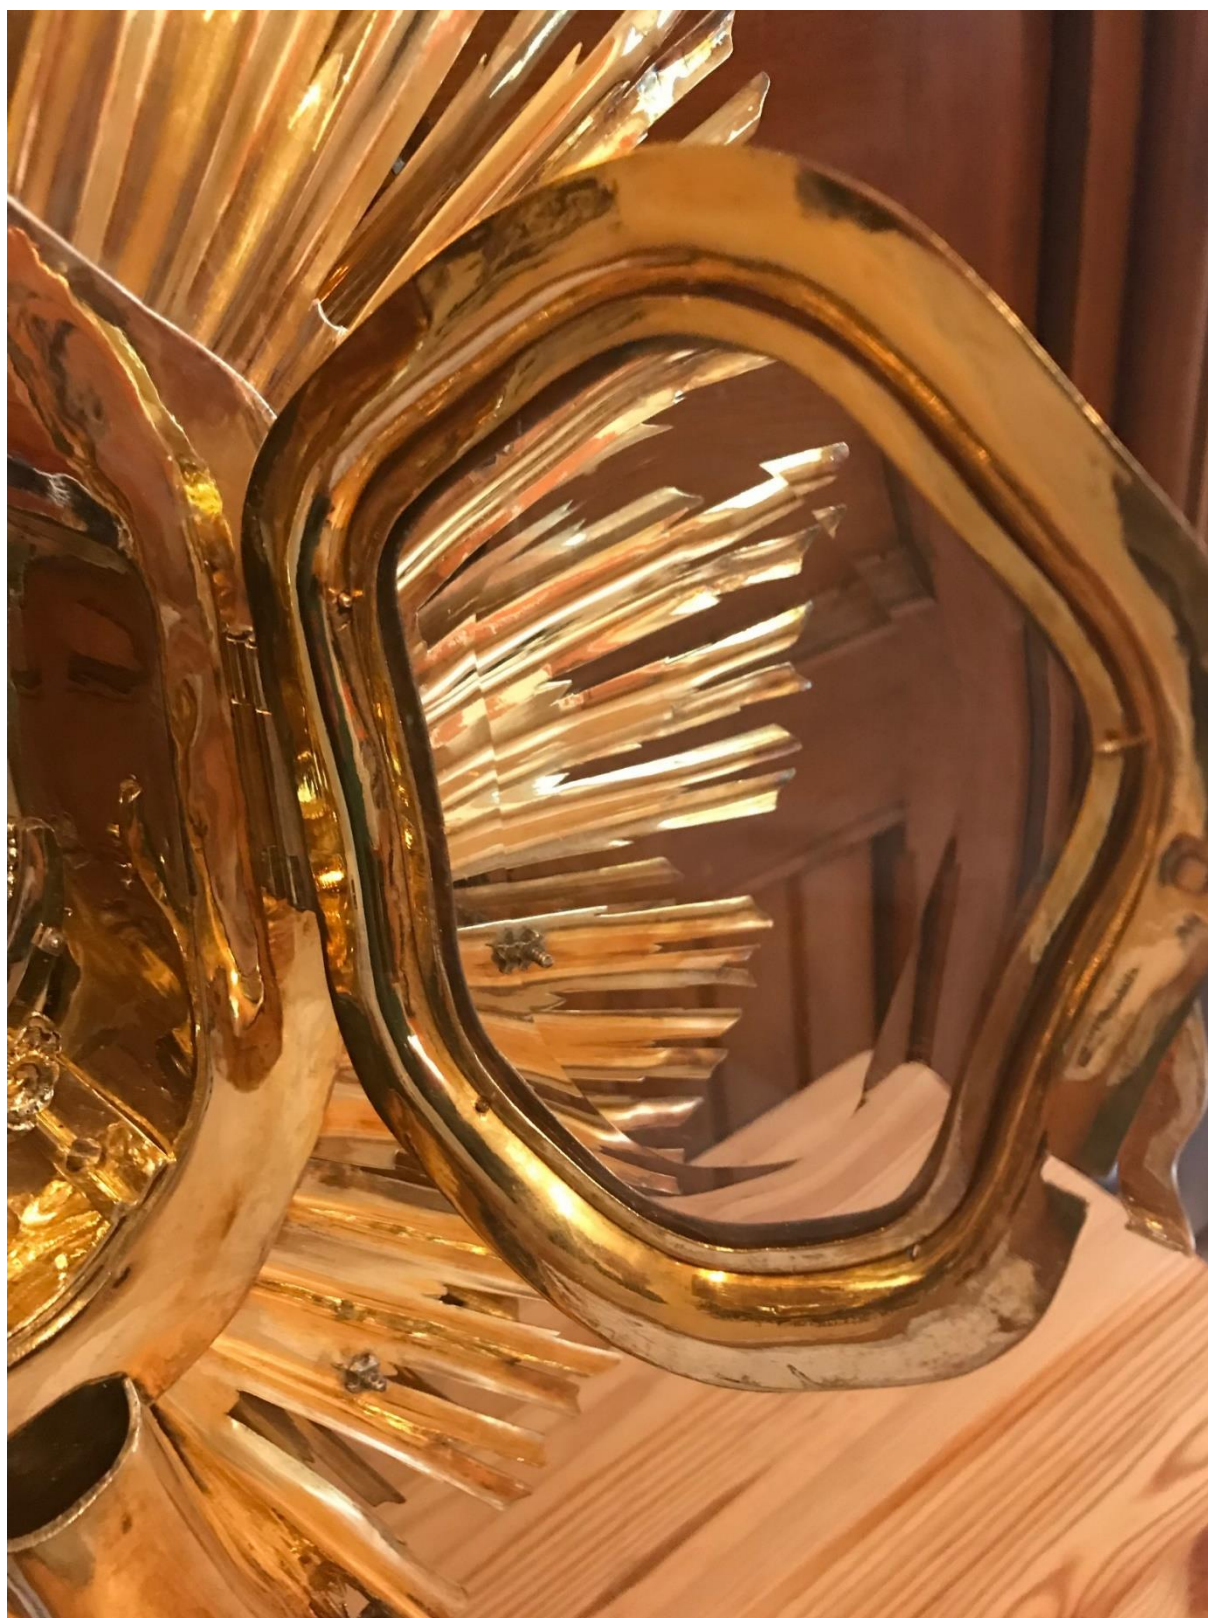
Šroubovaný zasklívací profil dvířek monstrance.

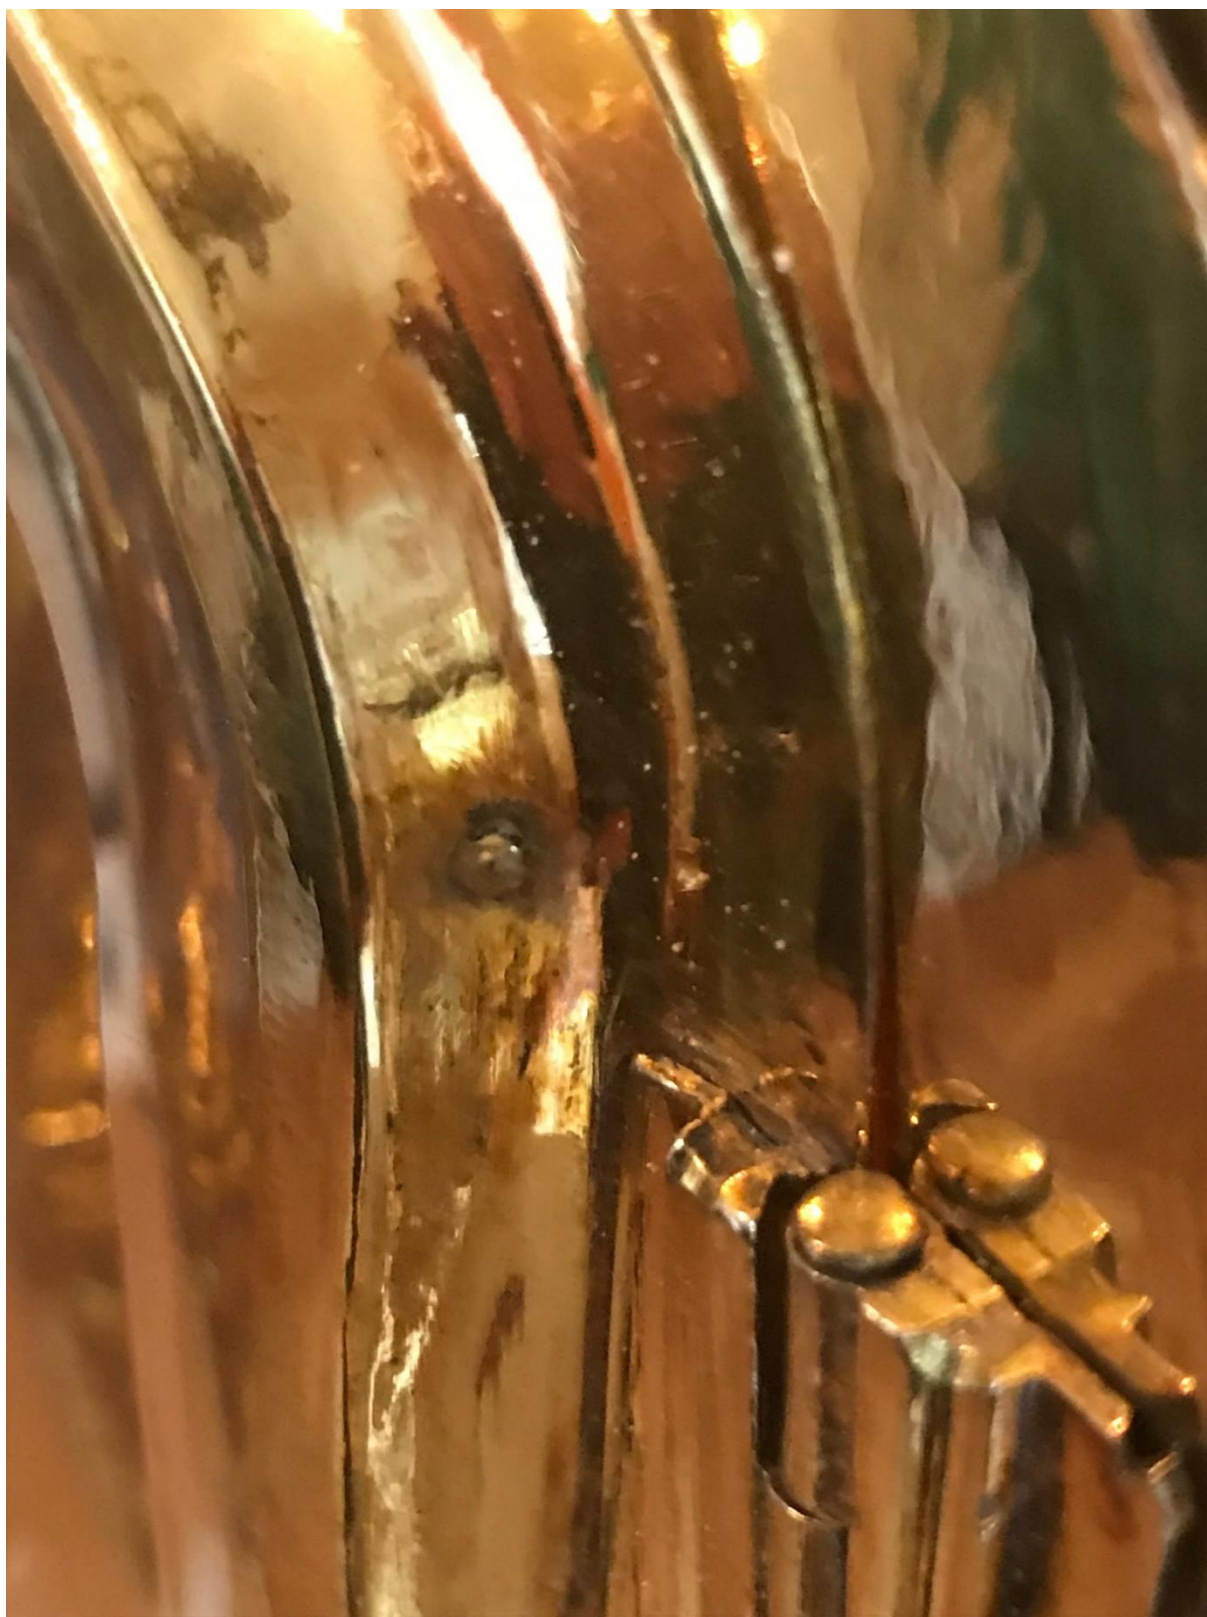
Detail hlavy šroubu.

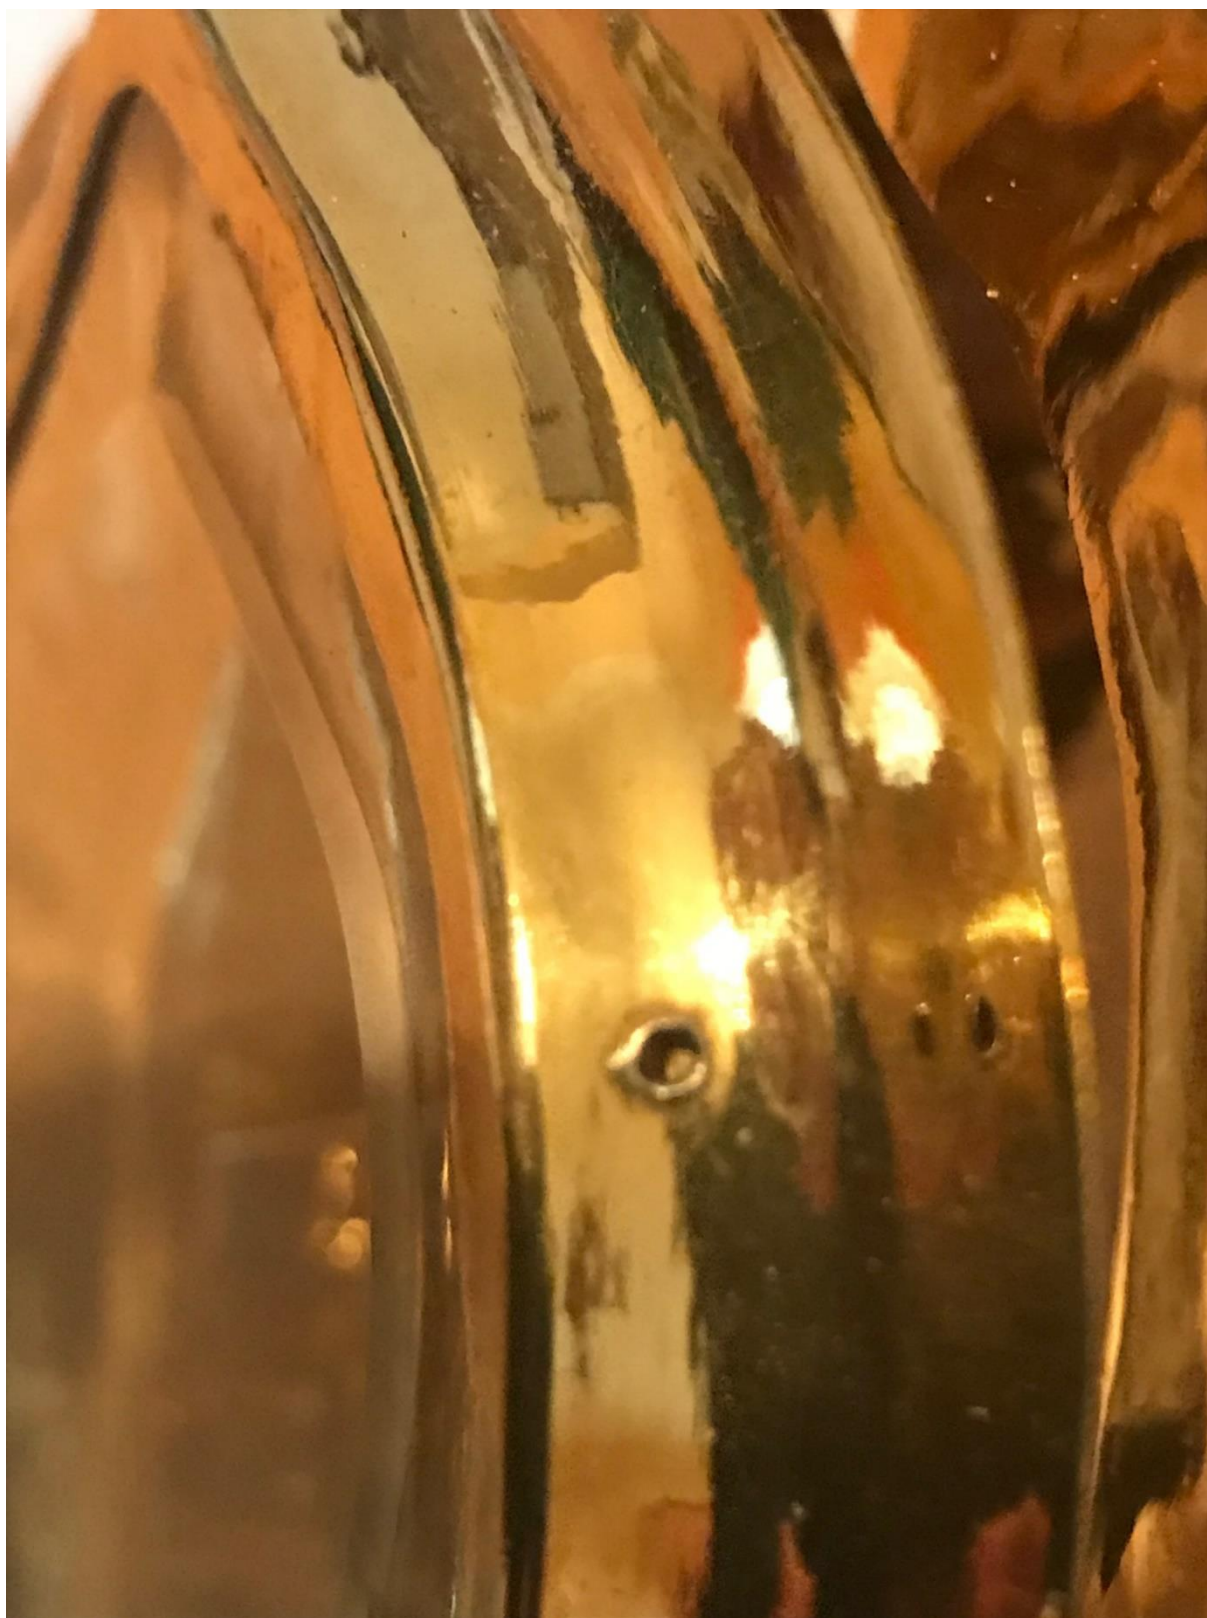
Chybějící šroub.

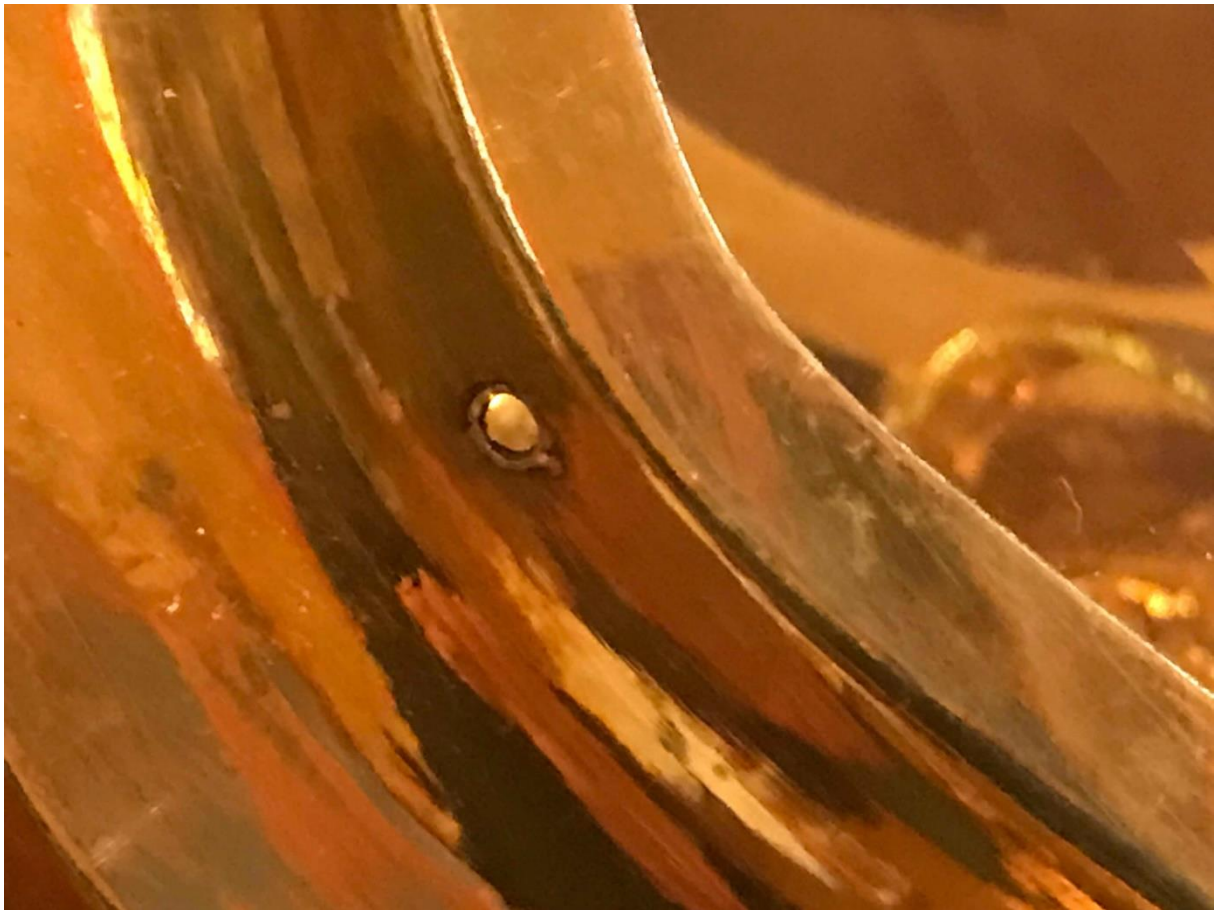
Chybějící šroub v jiné části zasklívacího profilu.

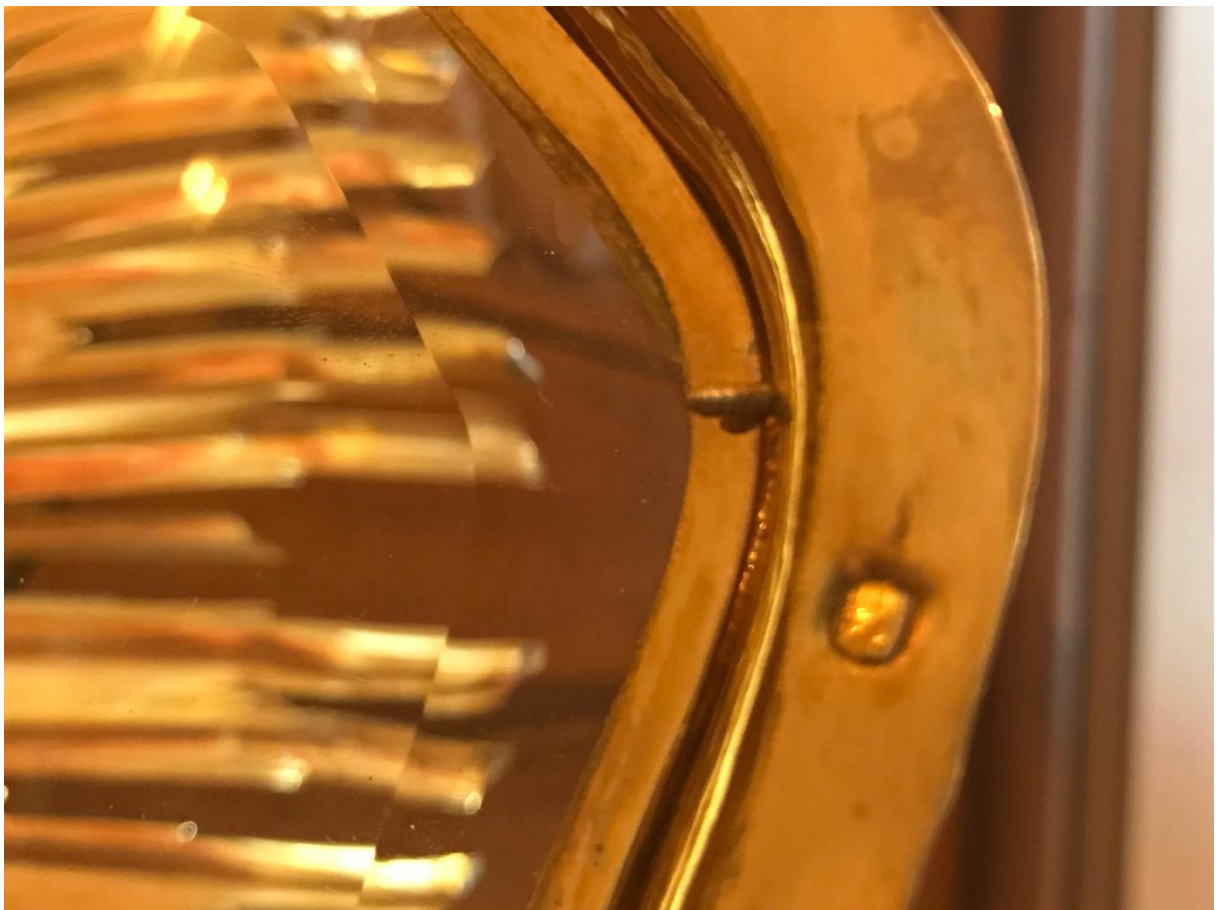
Nýtovaný spoj profilu dvířek.

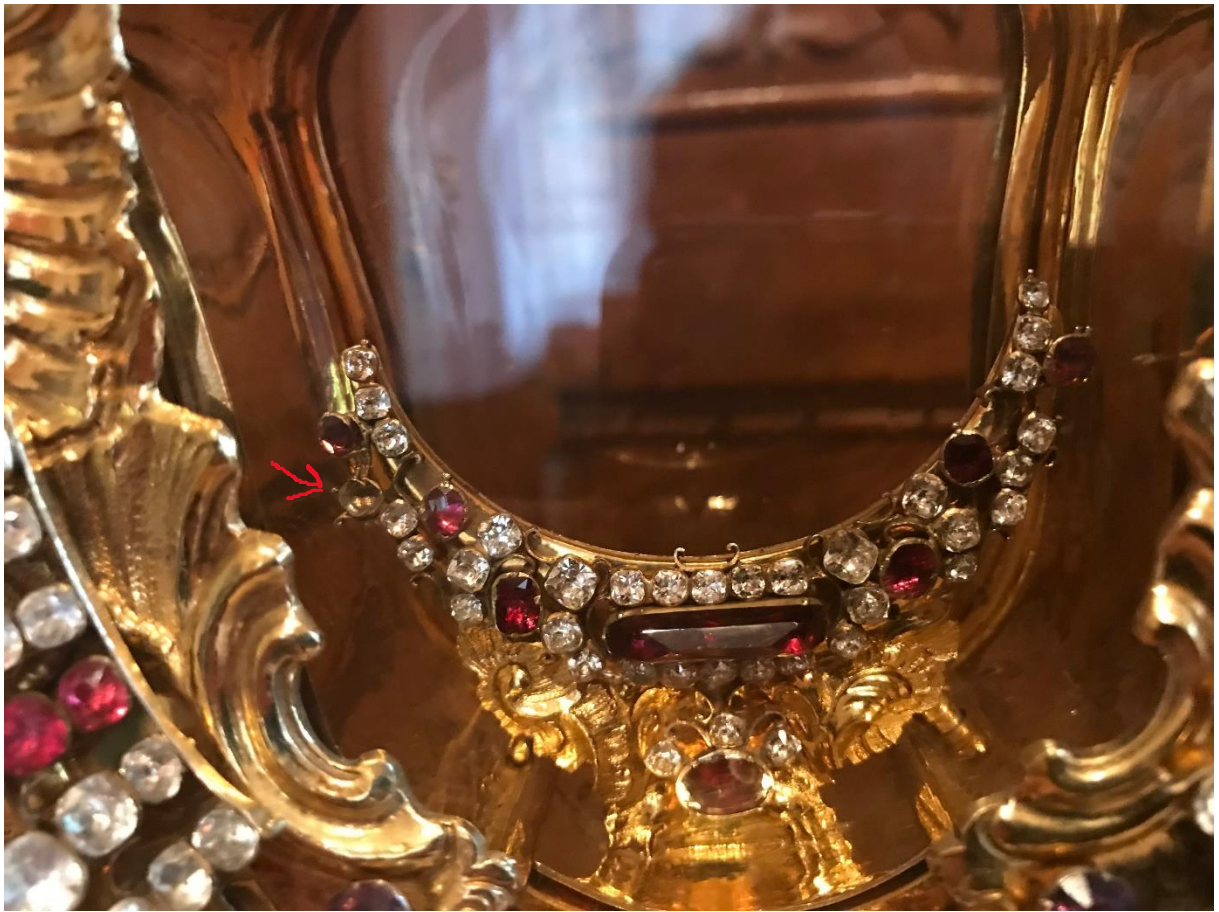
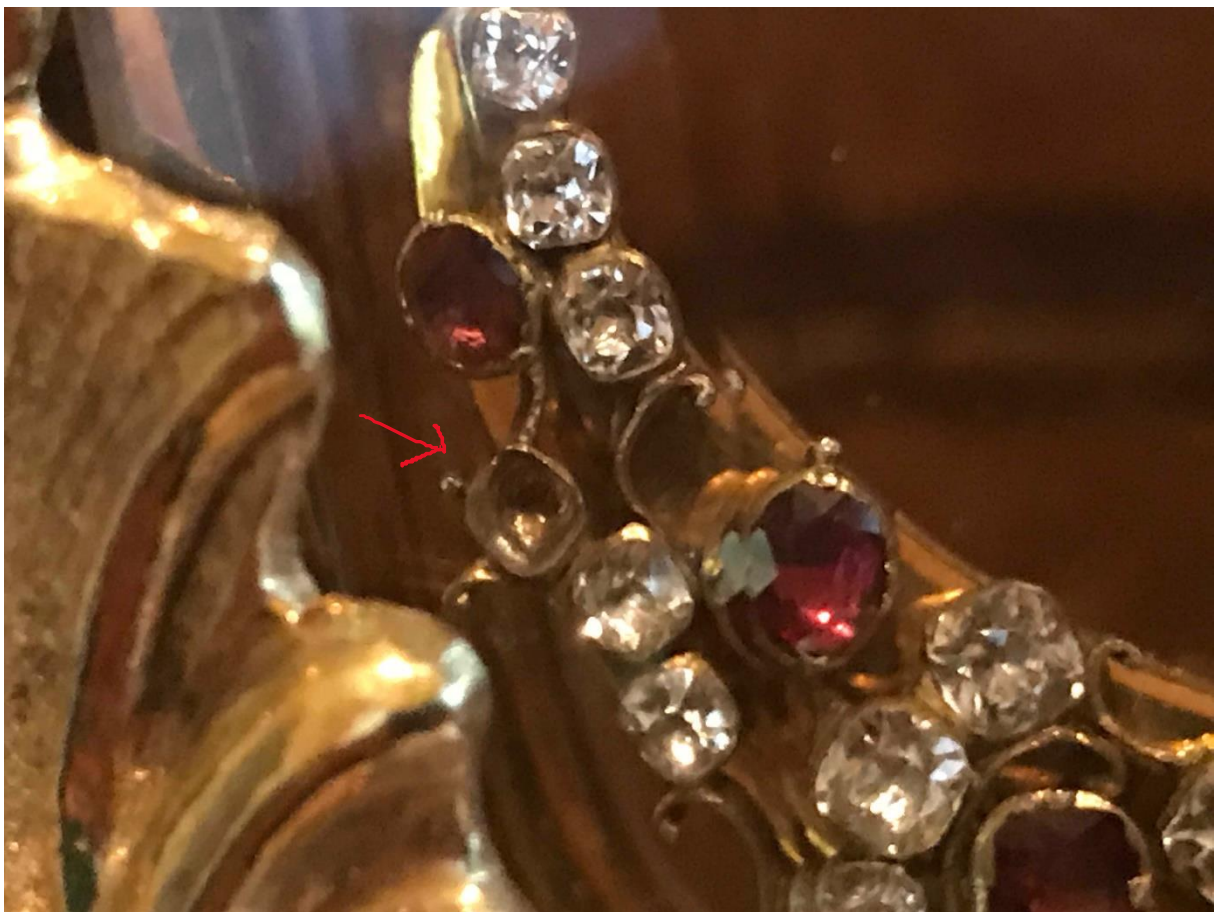
Chybějící skleněný kámen- lunula.

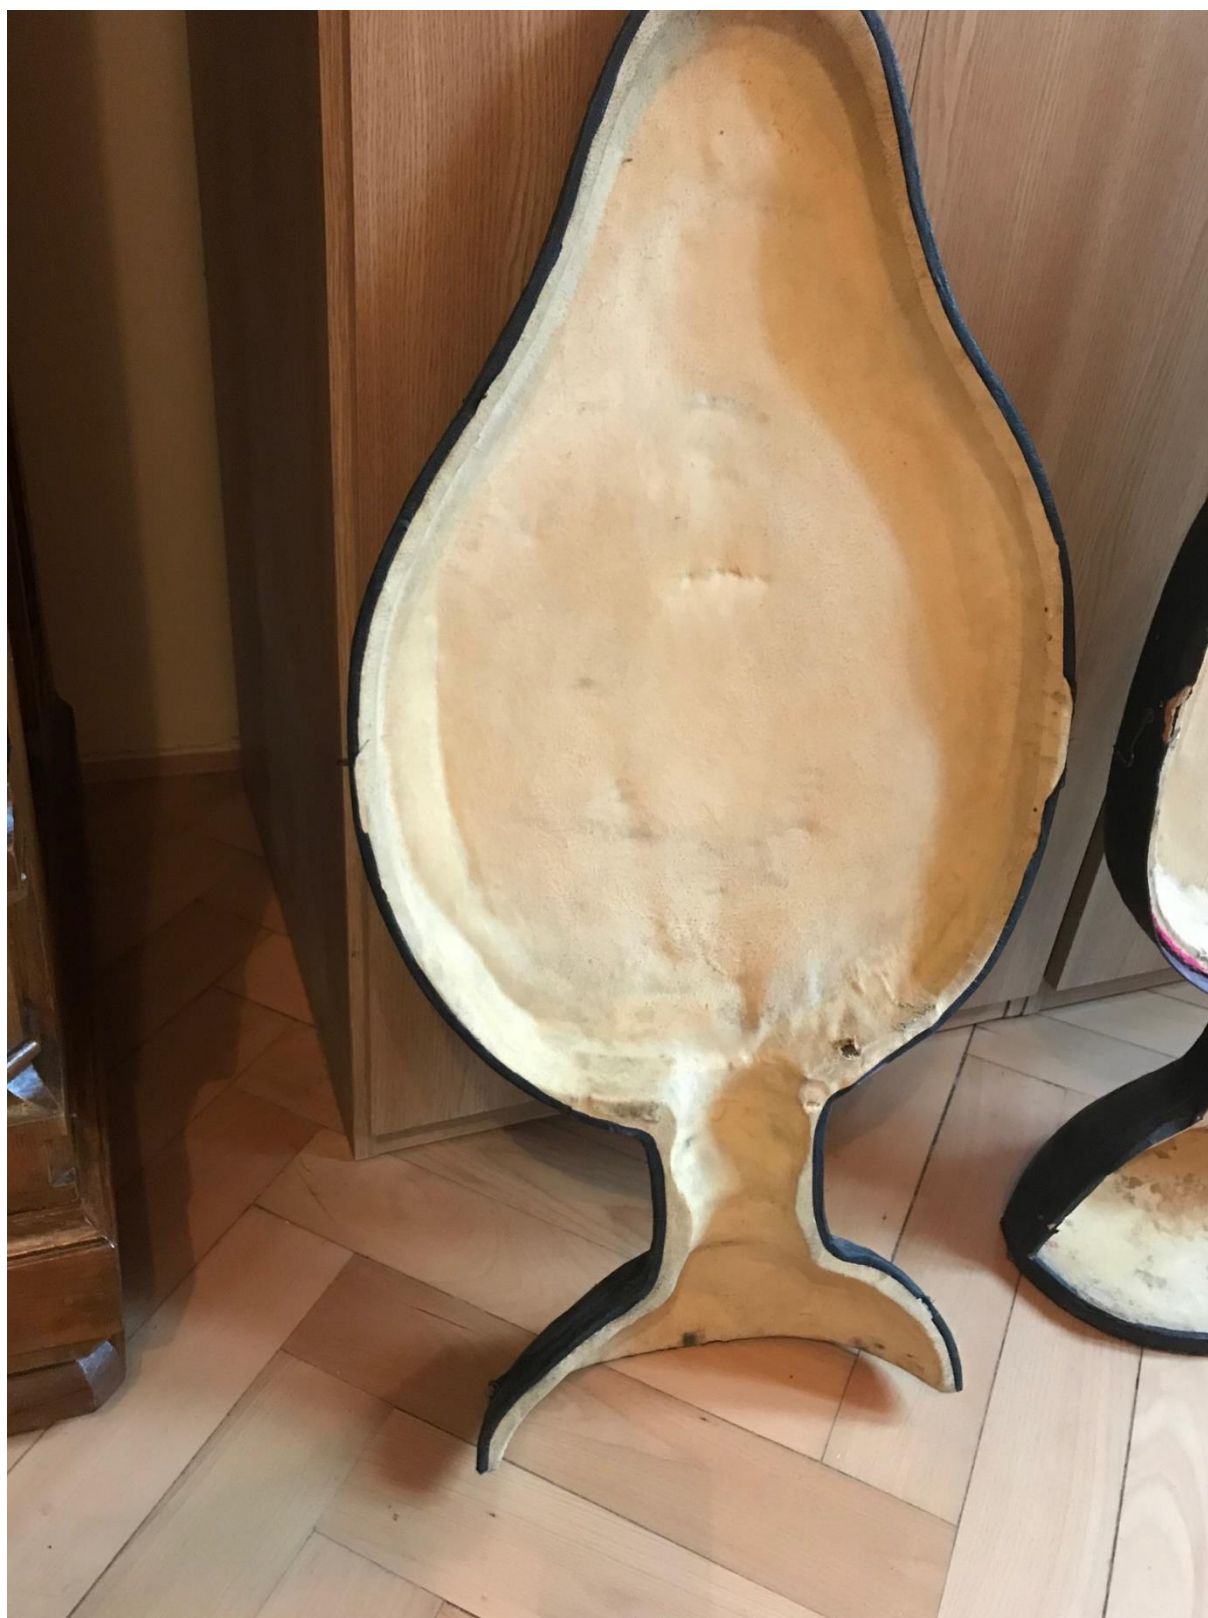
Stav jelenicové výstelky etue.

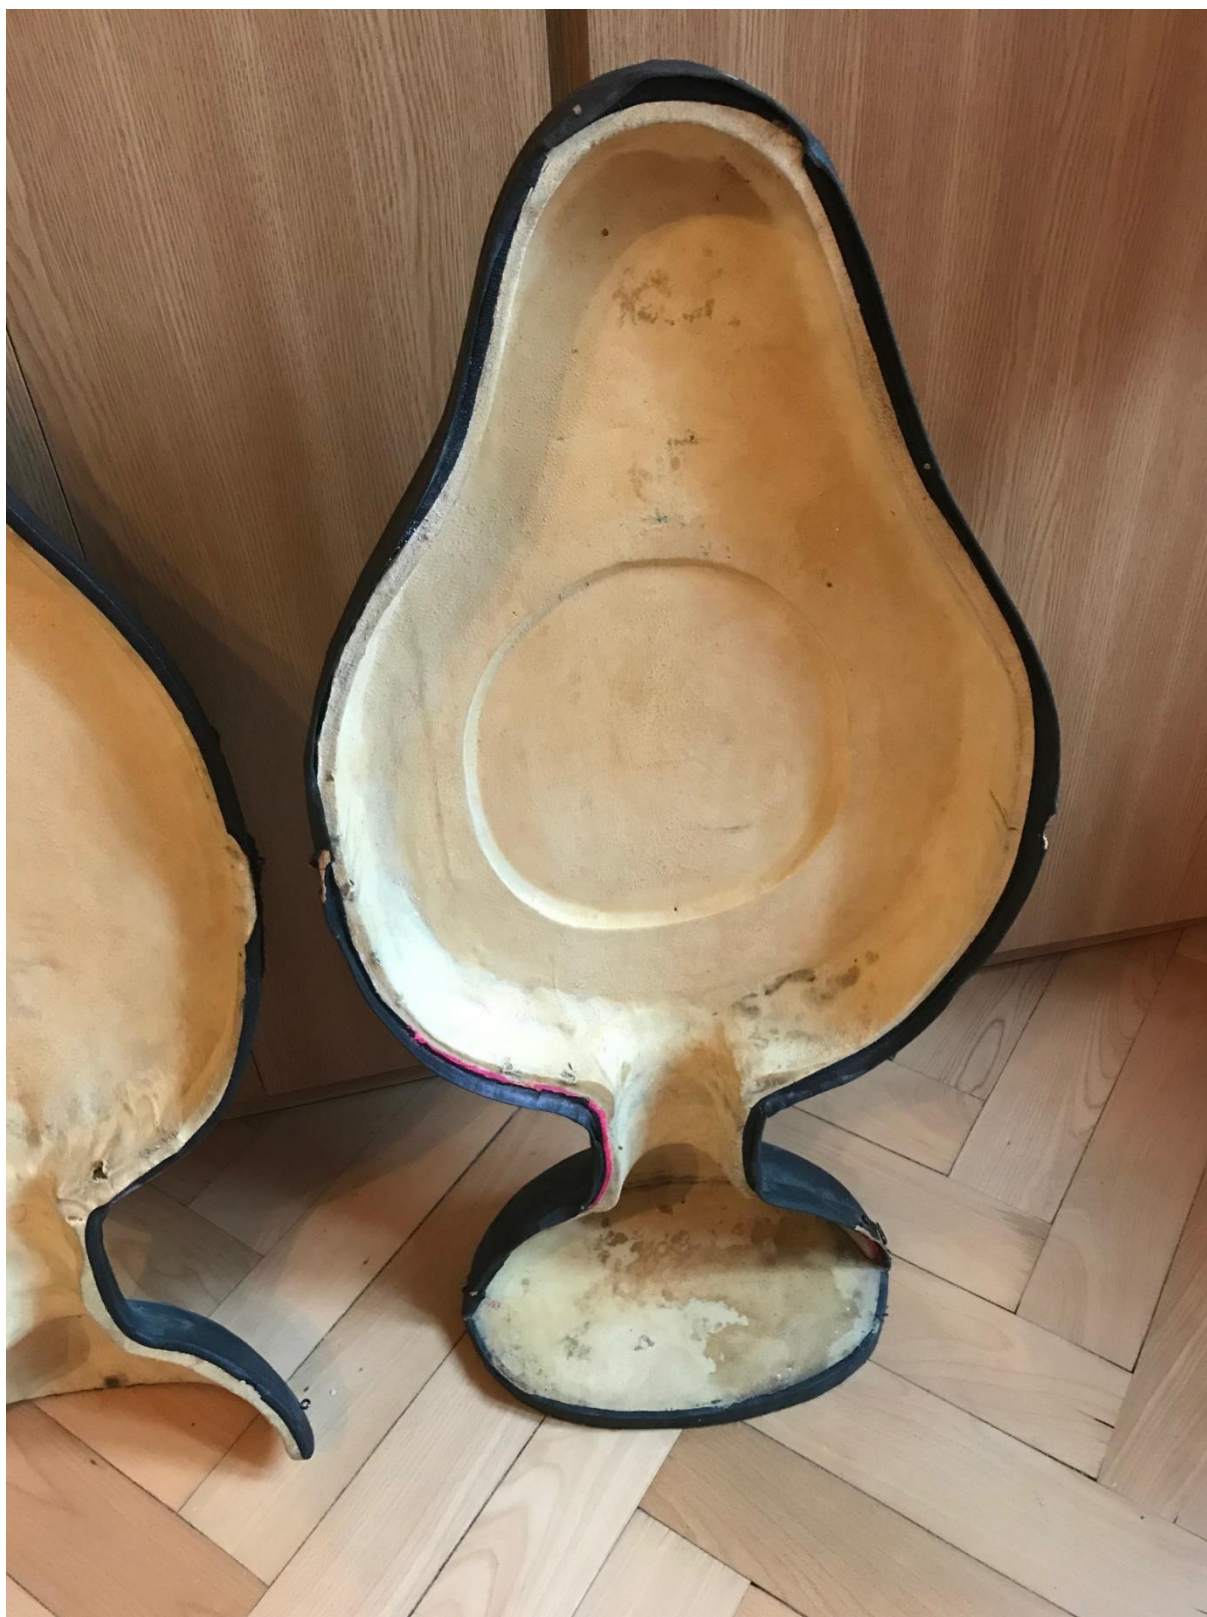
Stav jelenicové výstelky etue.

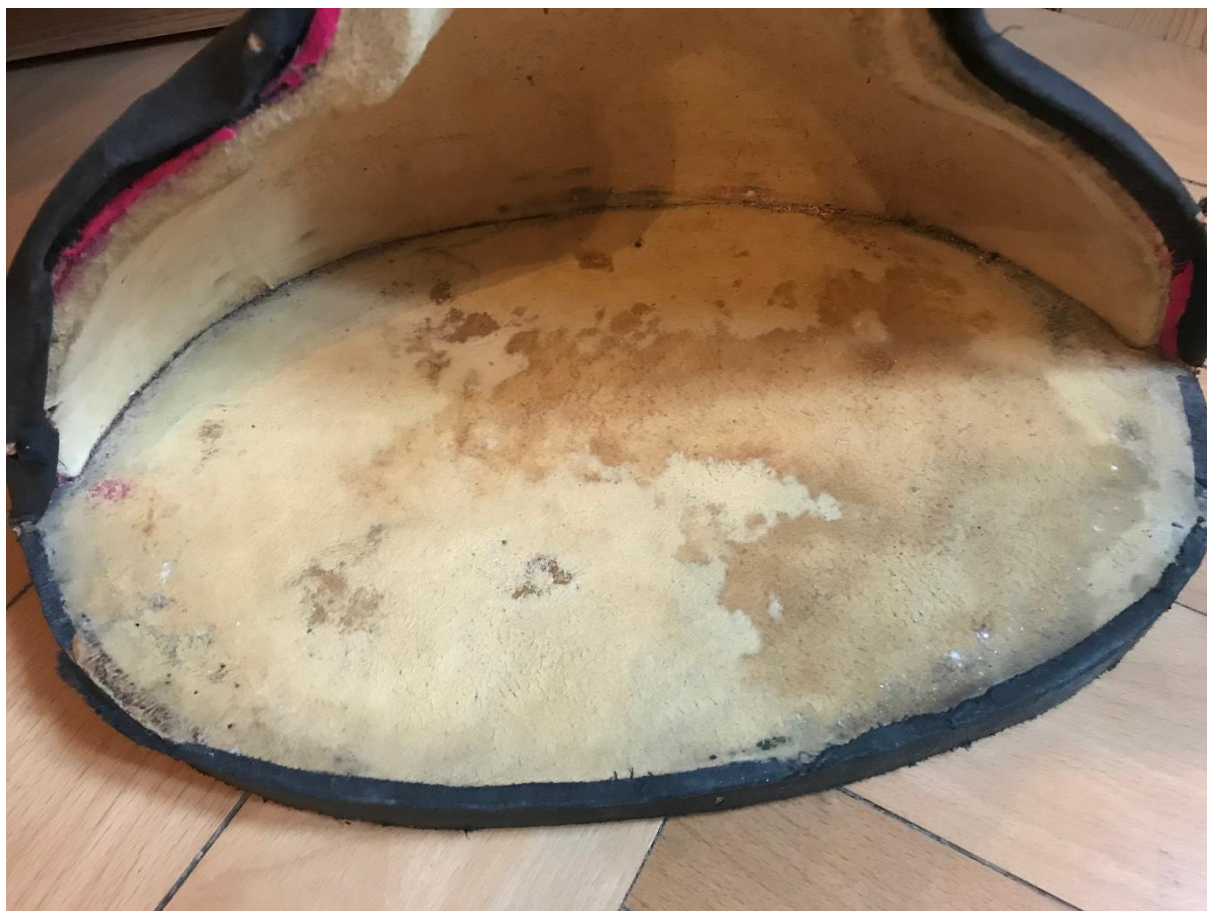
Skvrny na jelenicové výstelce ve spodní části etue.

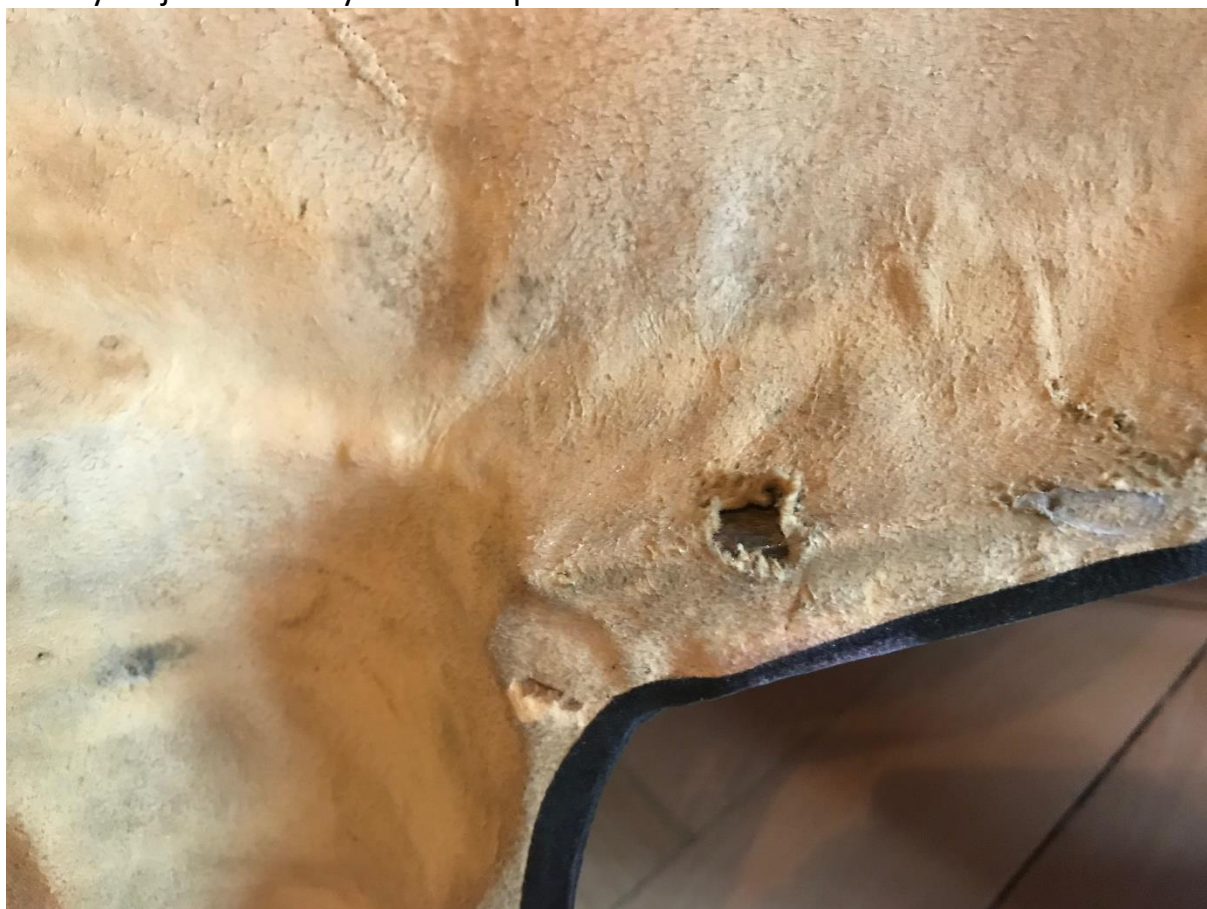
Trhlina v jelenici způsobená používáním,
