12 Relikviář Svatého Kříže

13 Monstrance pozdně barokní

14 Kalich z Nebovid

15 Kalich tzv. Kapucínský

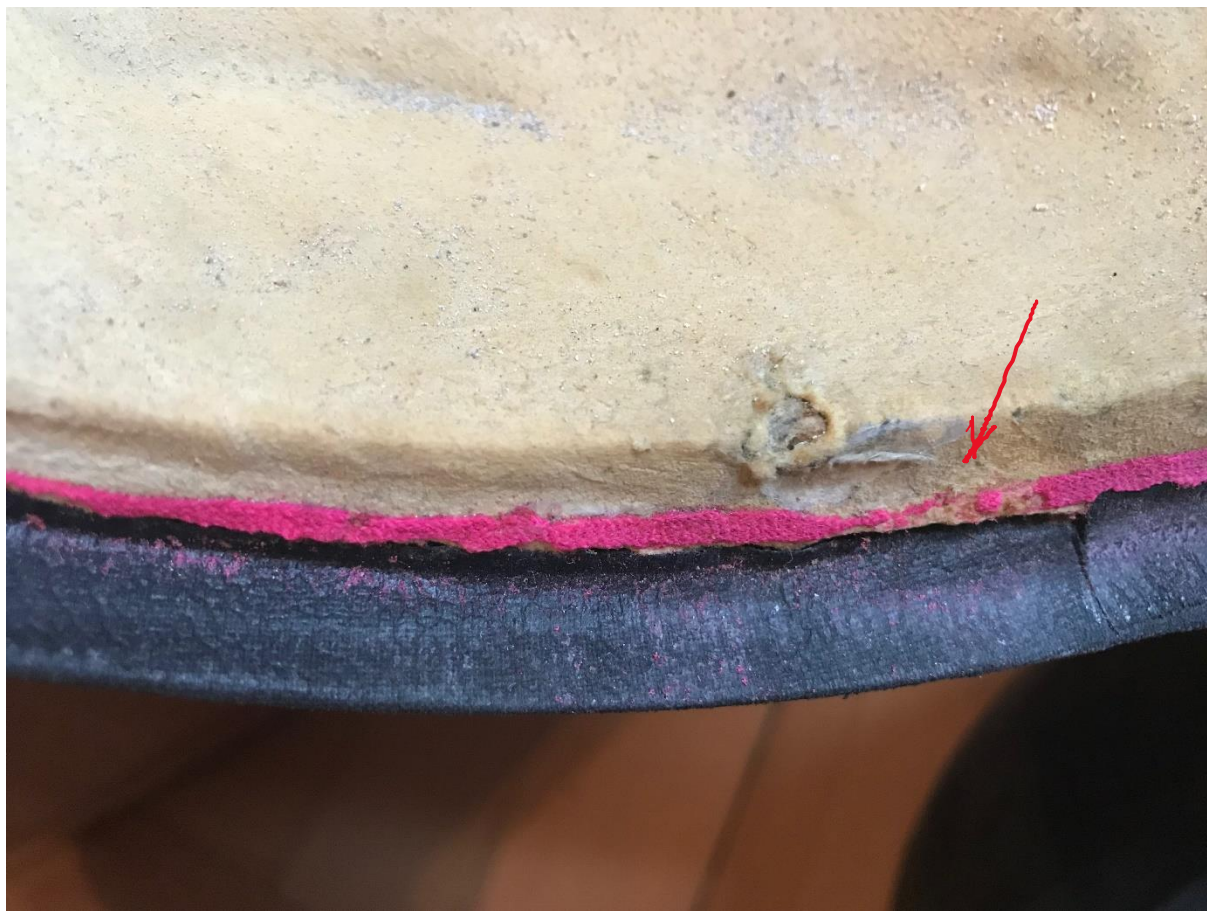
Degradovaný kožený potah etue.

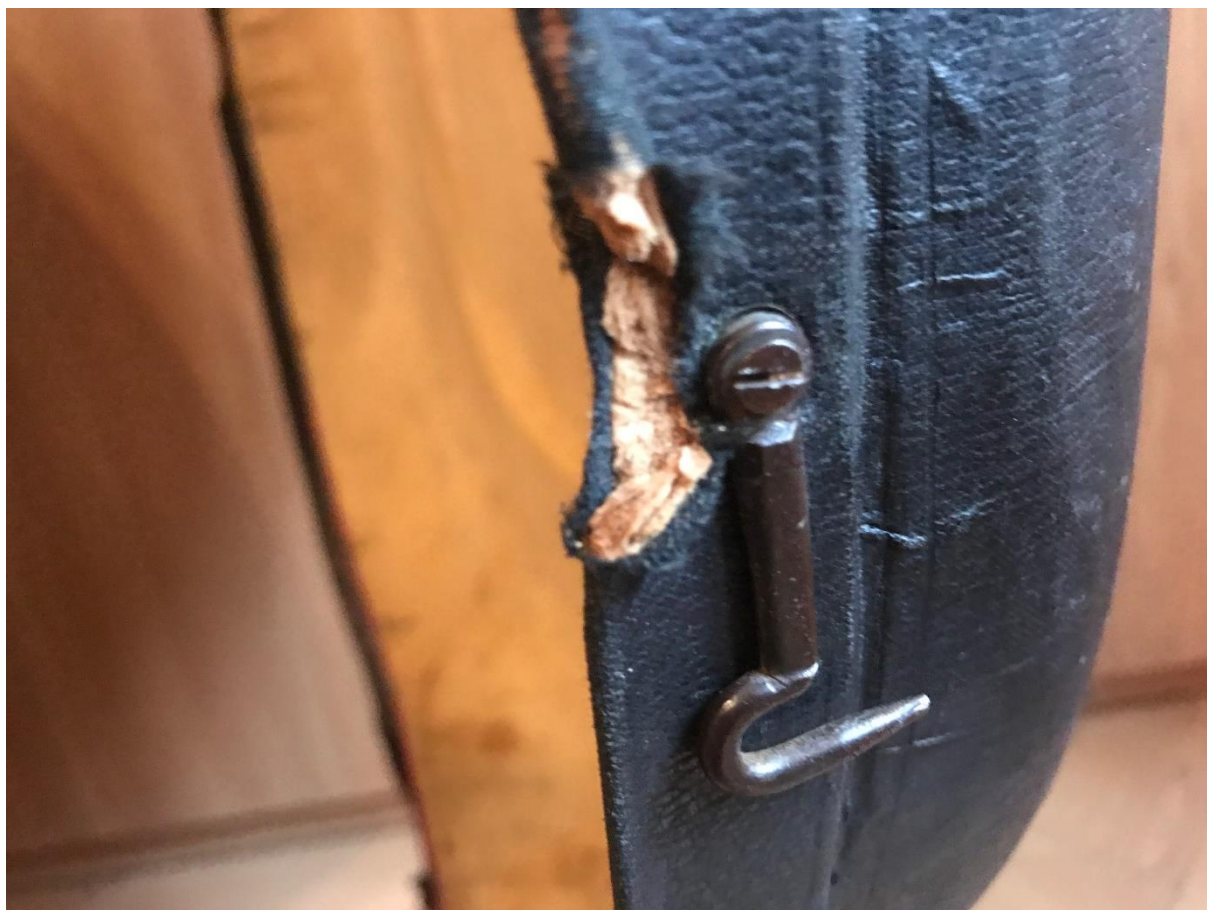
Poškozený kožený potah v místě háčku.

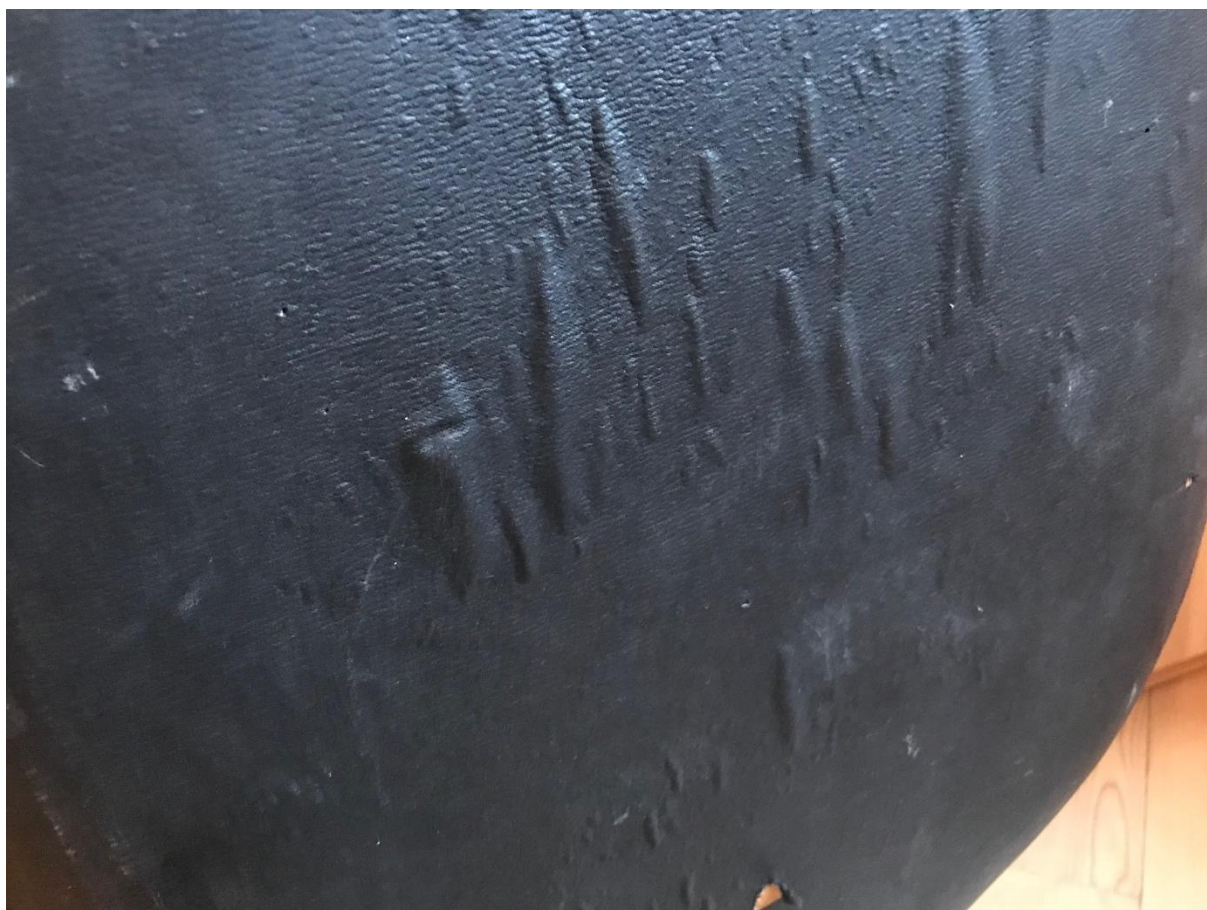
Uvolněný kožený potah od dřevěné konstrukce etue.

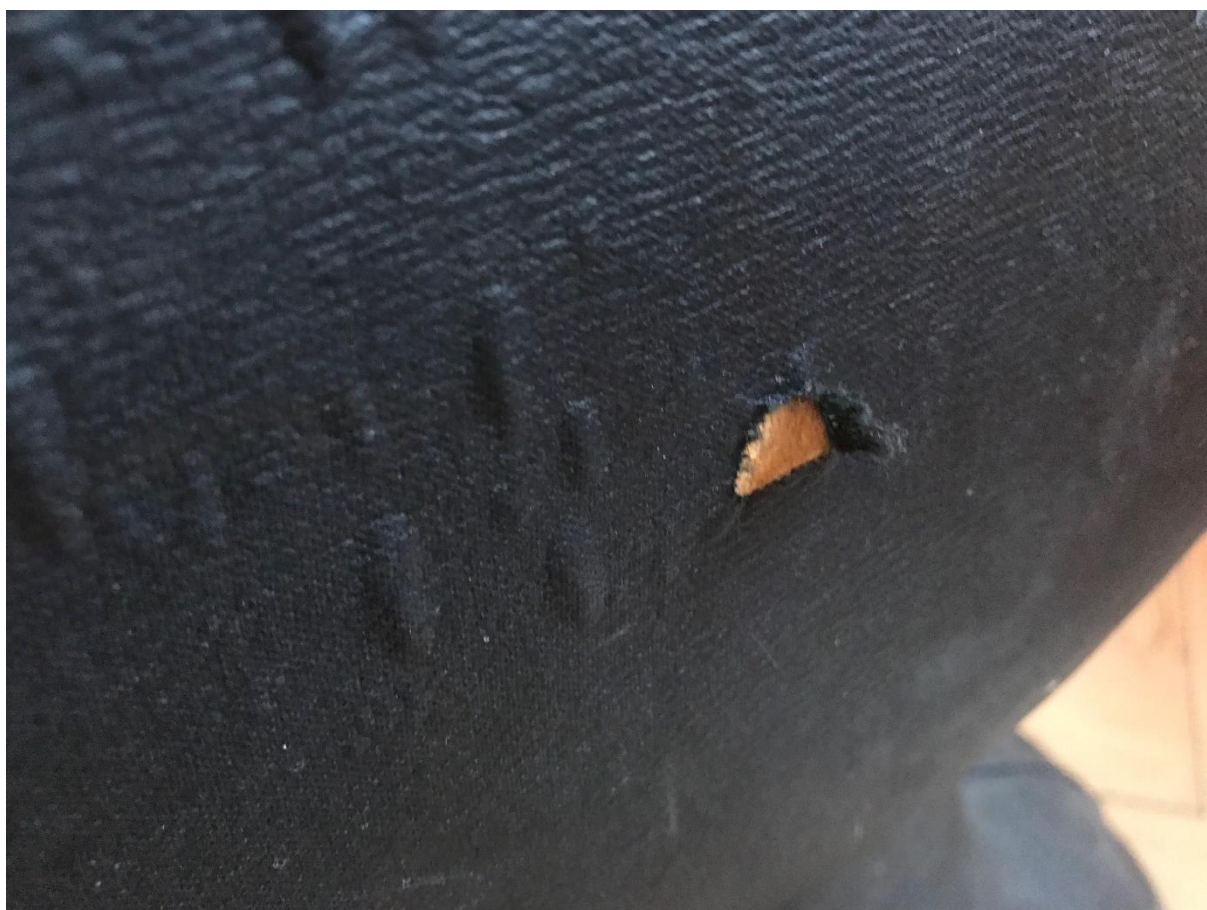
Další poškození koženového potahu etue.

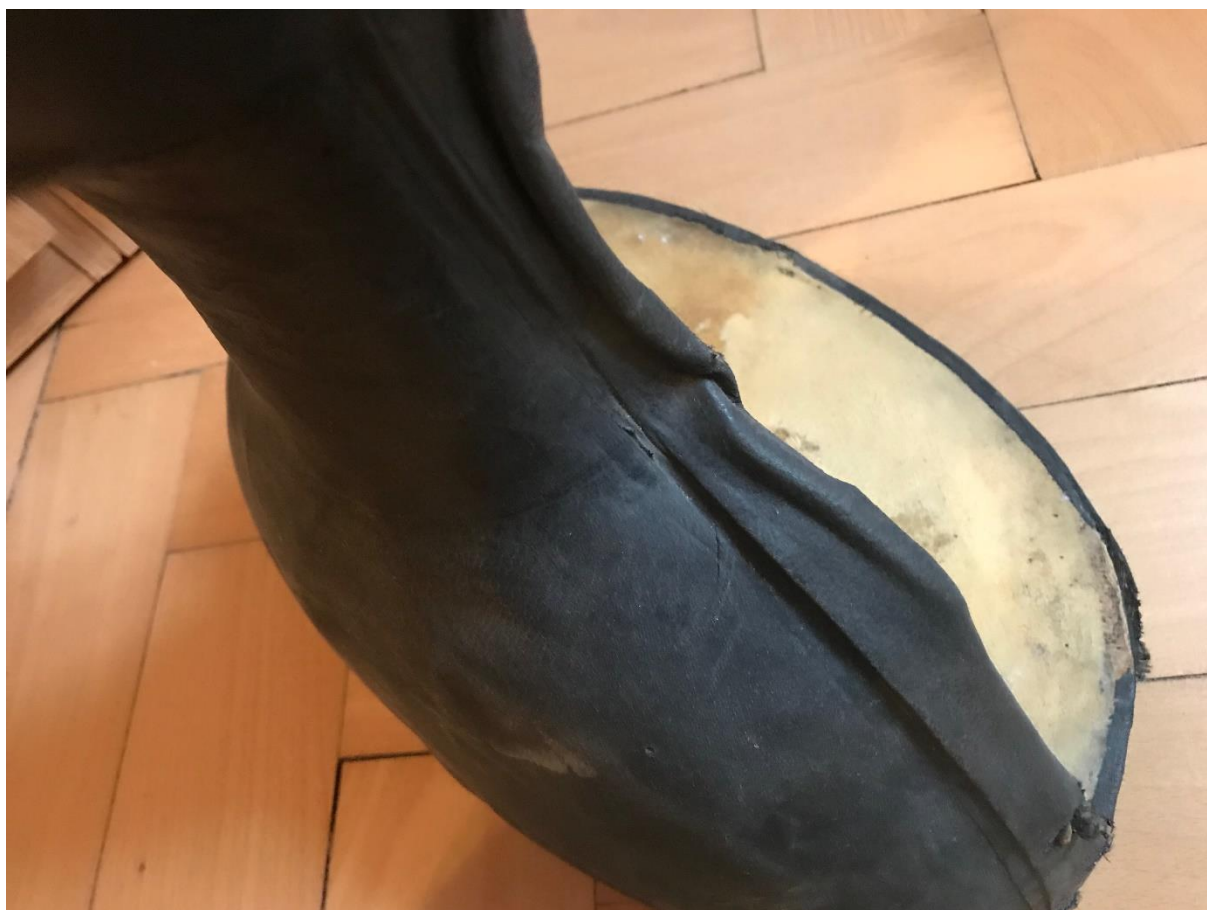
Uvolněný kožený potah.

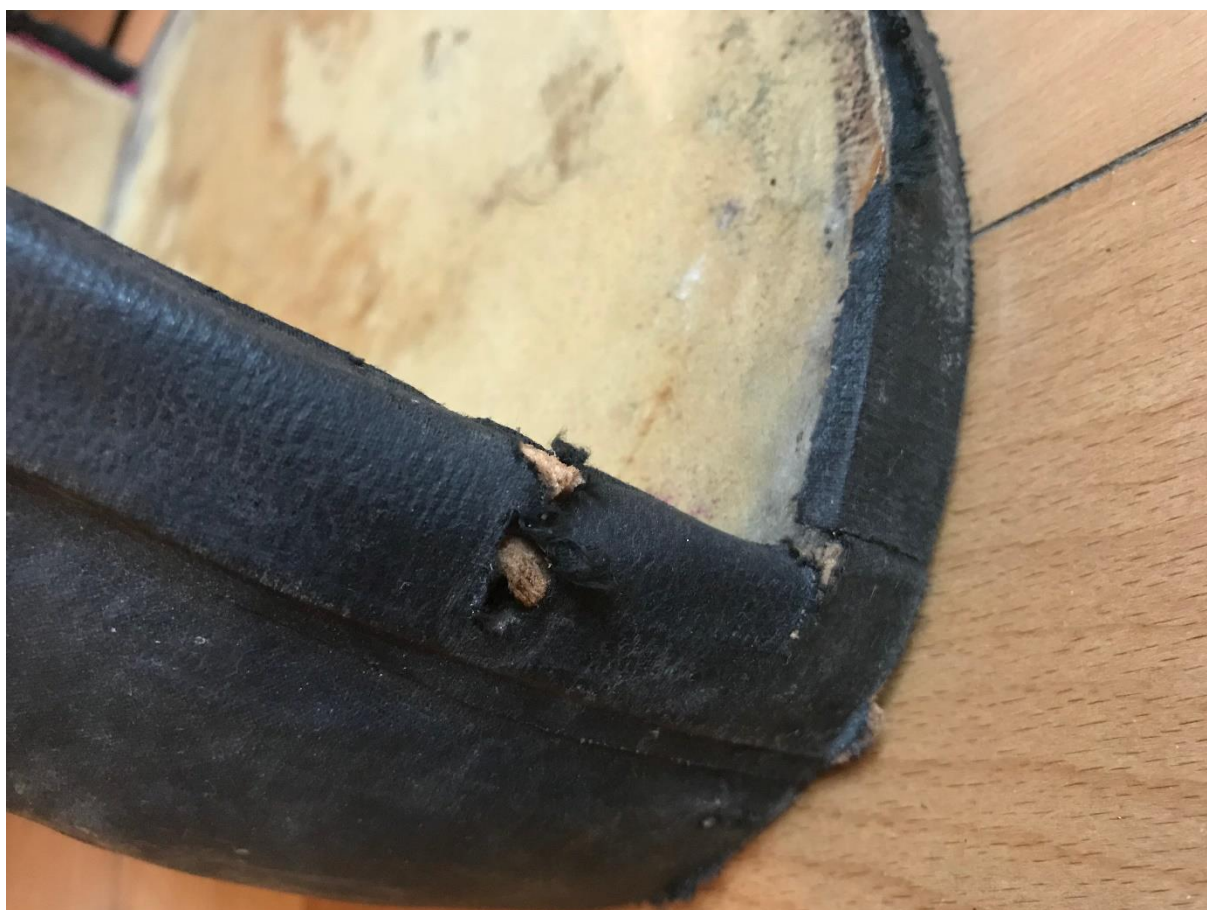
Chybějící háček zavírání.

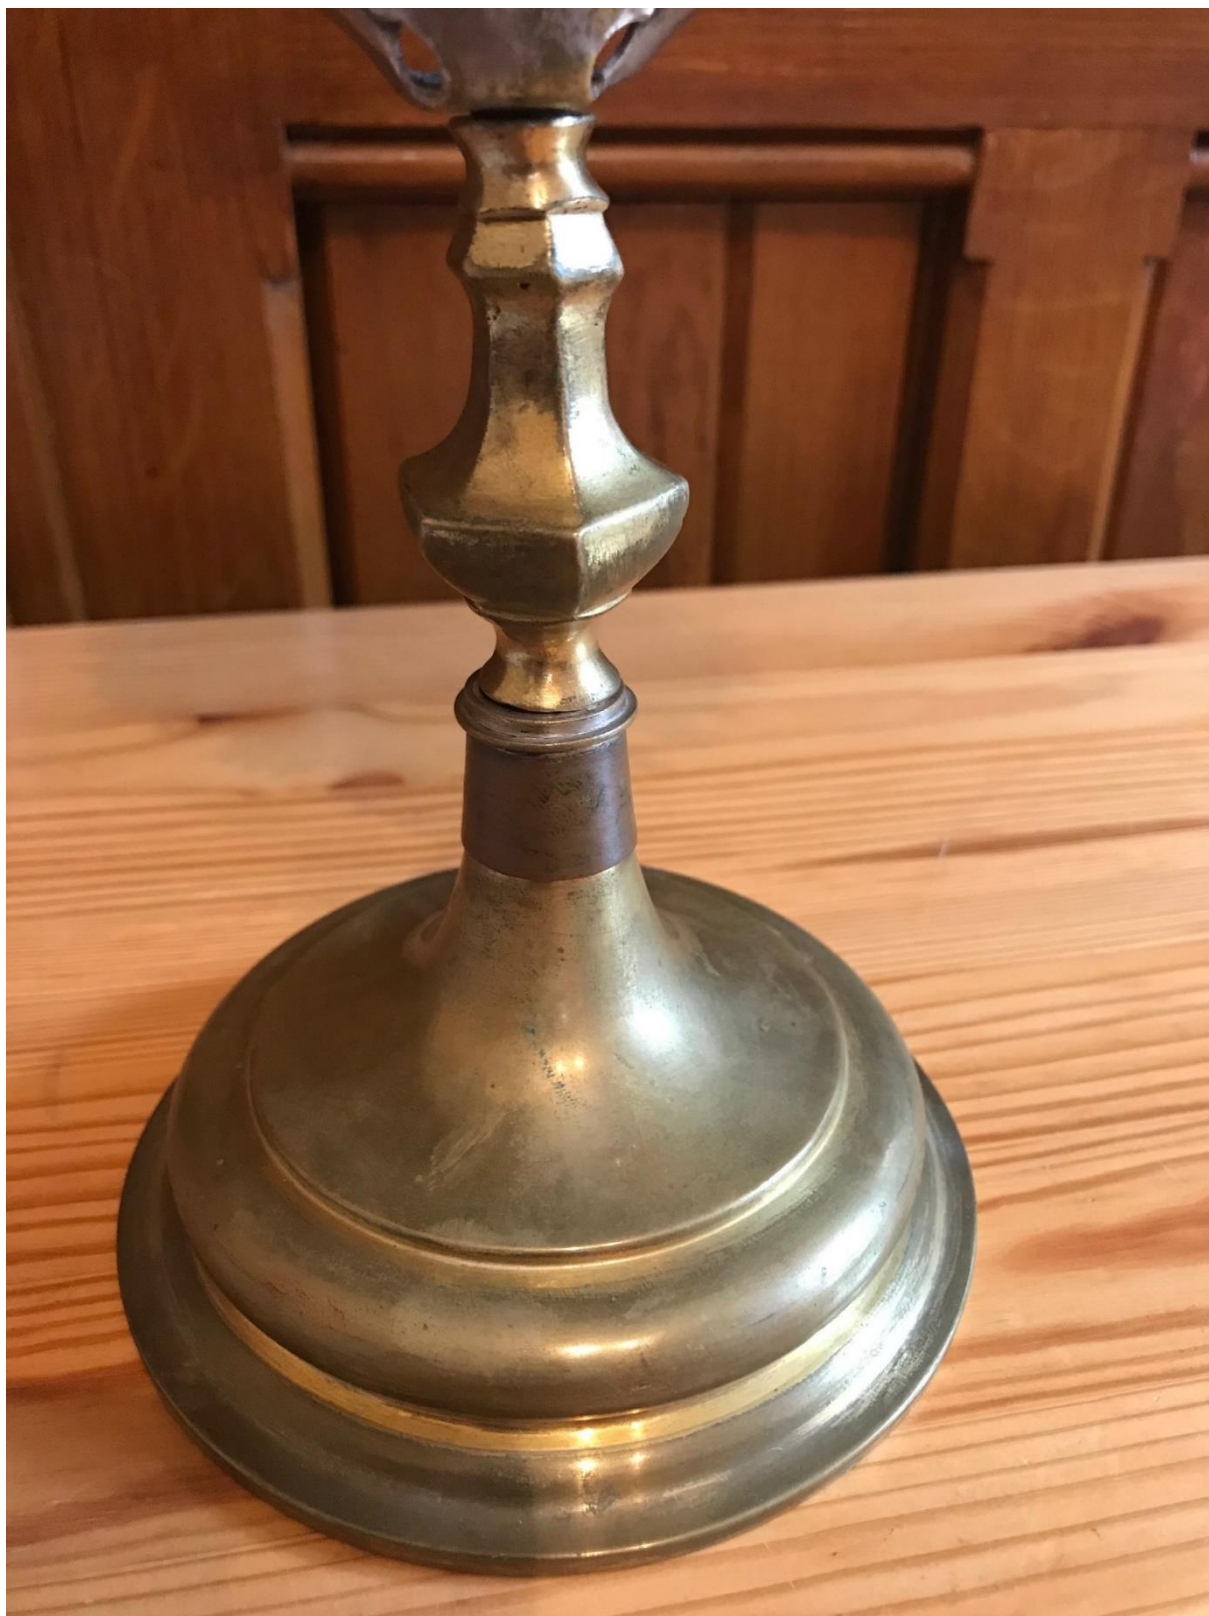
Zlacení povrchu je na mnoha místech ztmavlé oxidací stříbra. Patka monstrance je druhotně dodaná, kovotlačitelsky zpracovaná, materiál zlacená mosaz. Její povrch nebyl zřejmě zlacen barevnost světlejšího povrchu odpovídá spíše mosazi ošetřené lakem. Lakování povrchu patky je vlivem manipulace s předmětem odstraněno, jeho zbytky jsou viditelné v záhybech. Vzhledem k nemožnosti určit, zda se nejedná o zlacený povrch je třeba provést patřičný průzkum před započítím prací.

Stav povrchu mosazné patky monstrance. Patka je zhotovena z mosazi povrch byl pravděpodobně lakován.

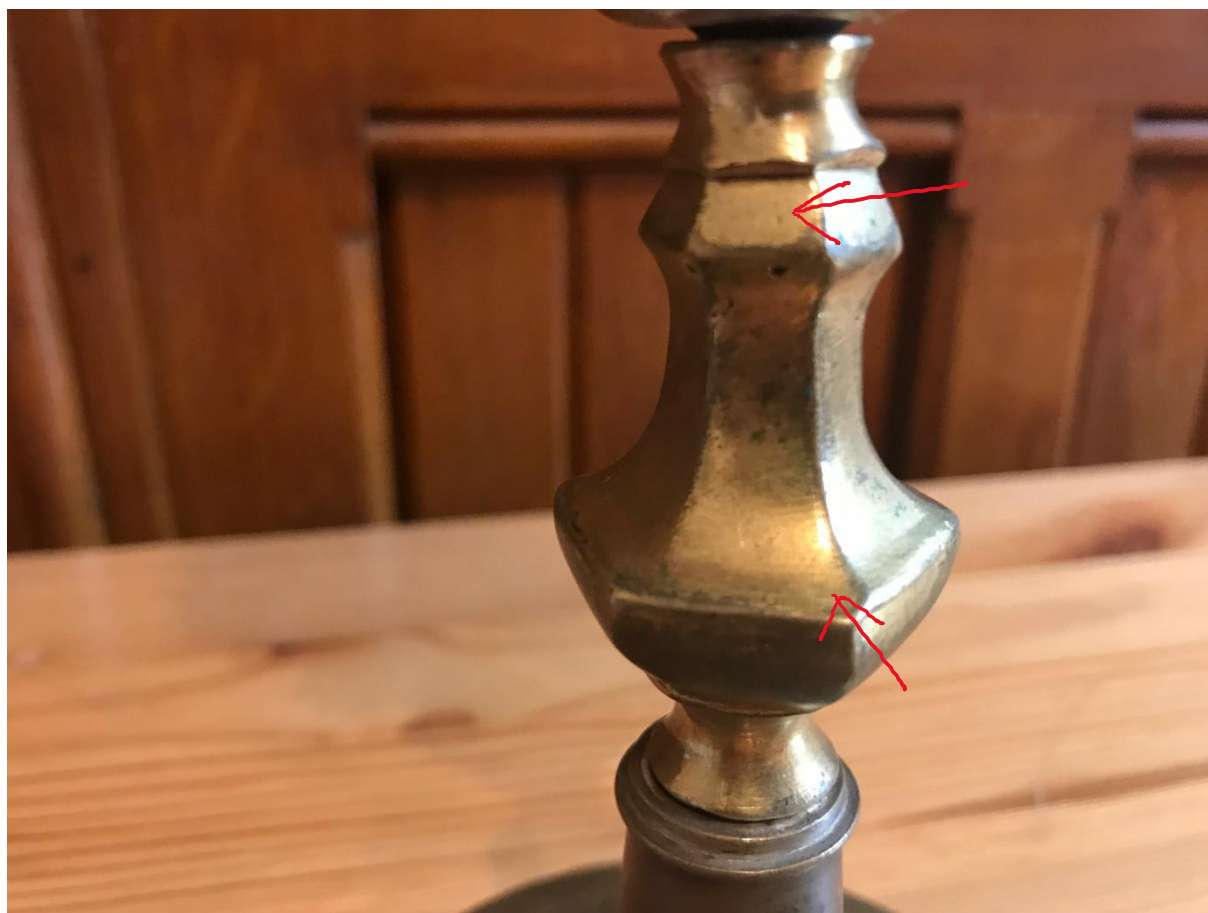
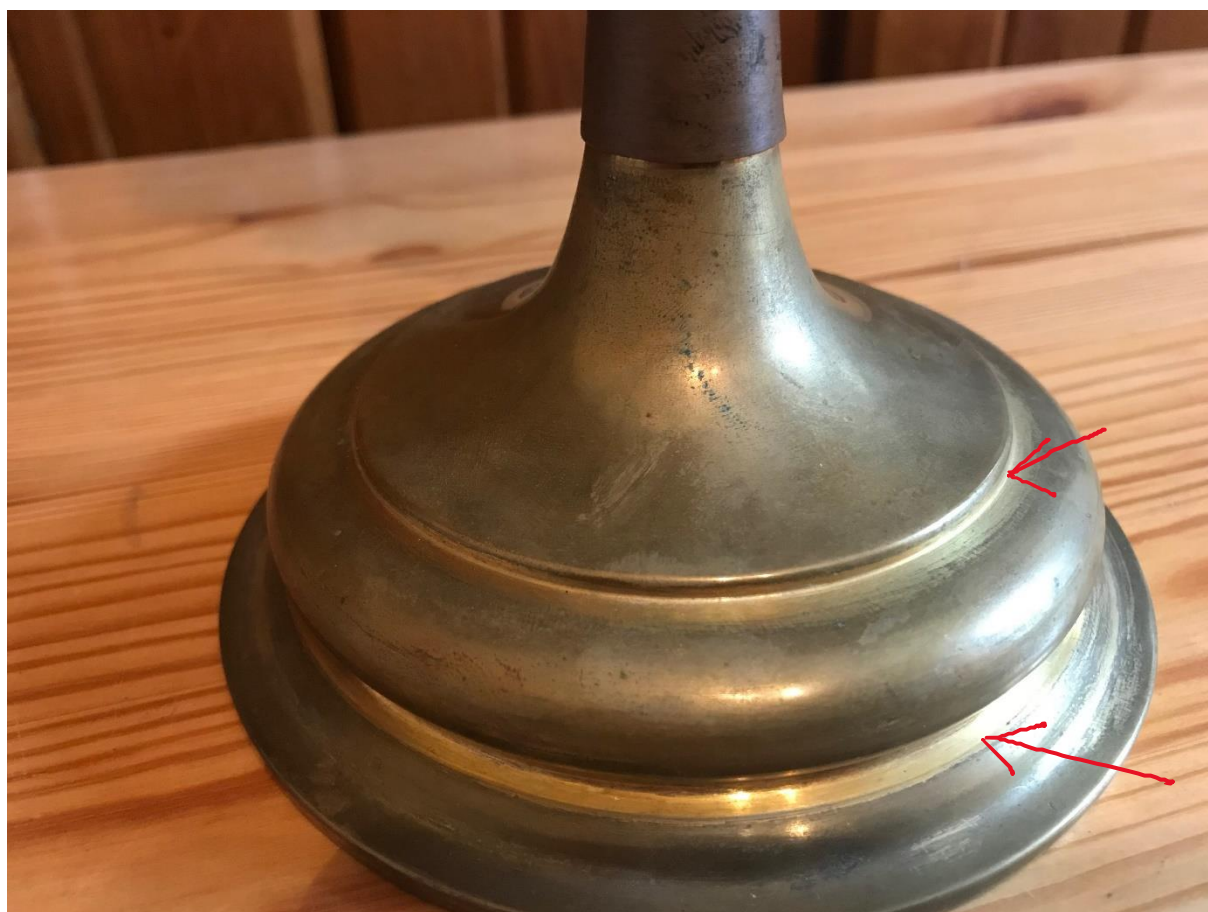
Zbytky laku na povrchu mosazi patky.

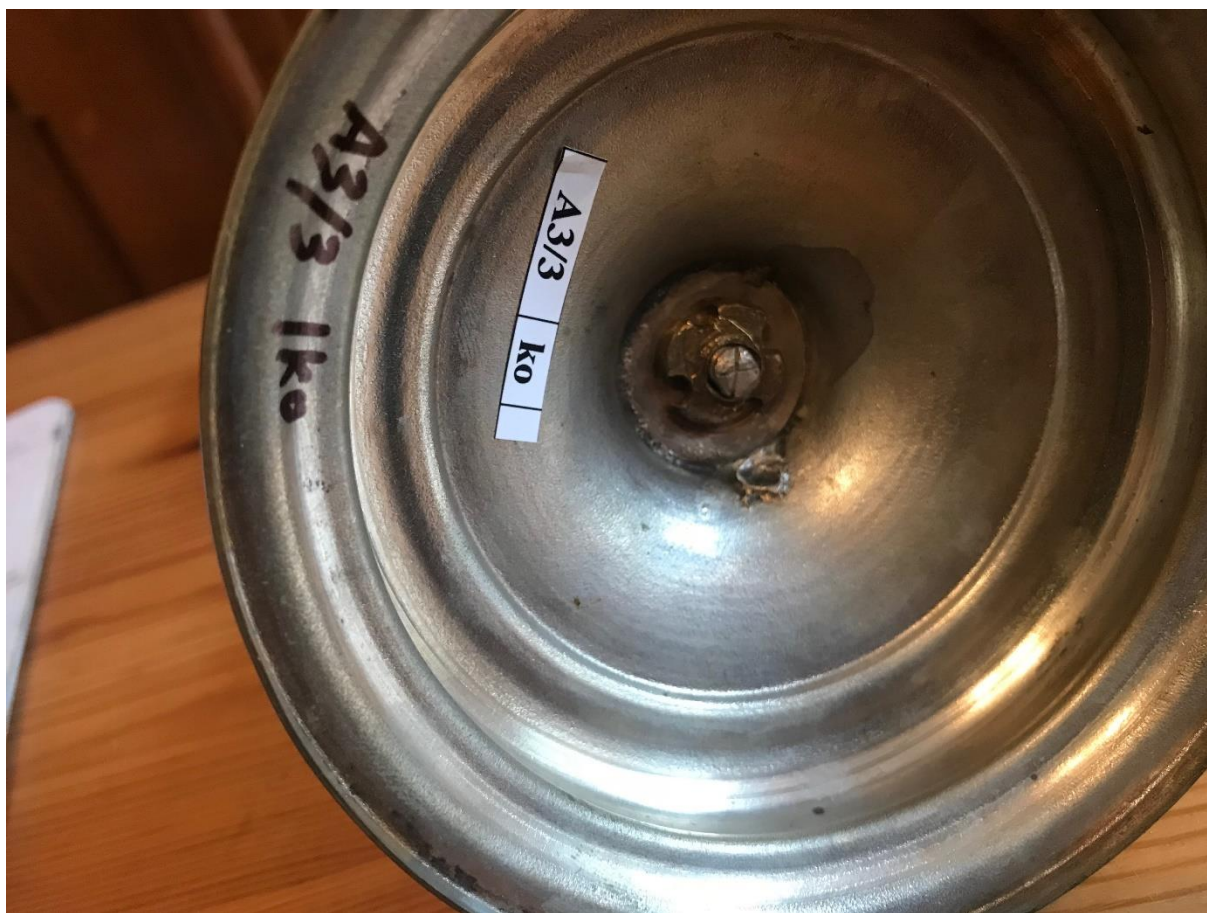
Spodní strana patky je postříbřená.

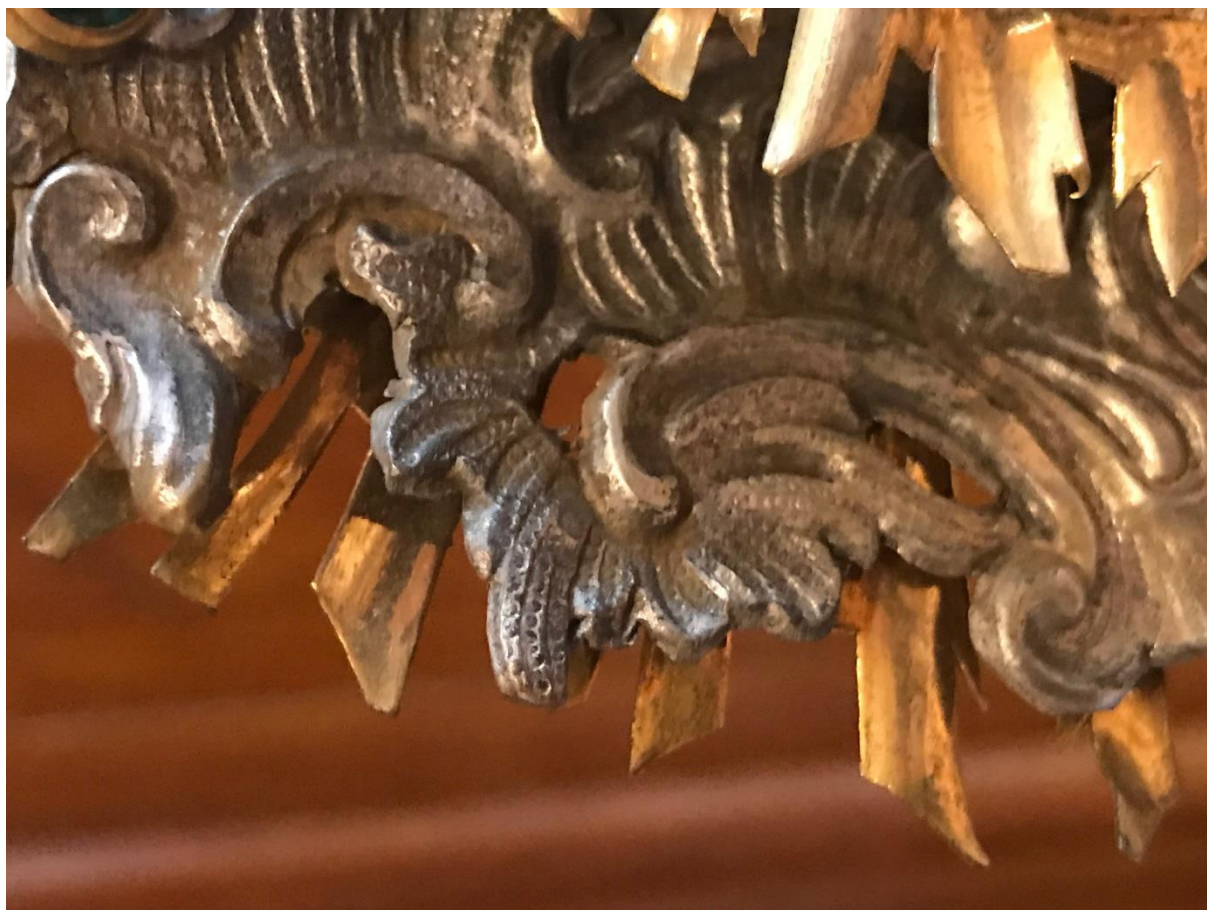
Stav stříbrných částí osazených v okolí schránky na ostatky.

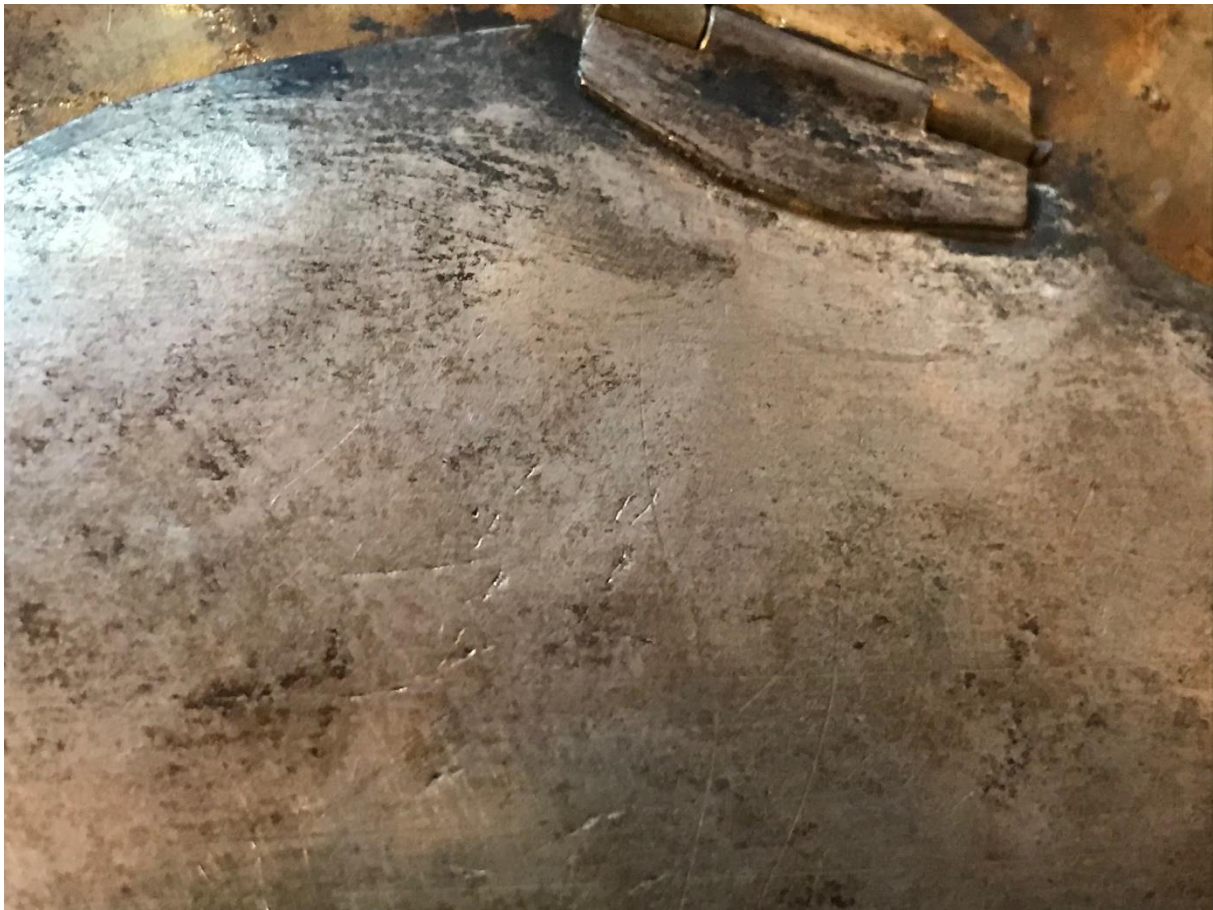
Stav stříbrných částí osazených v okolí schránky na ostatky

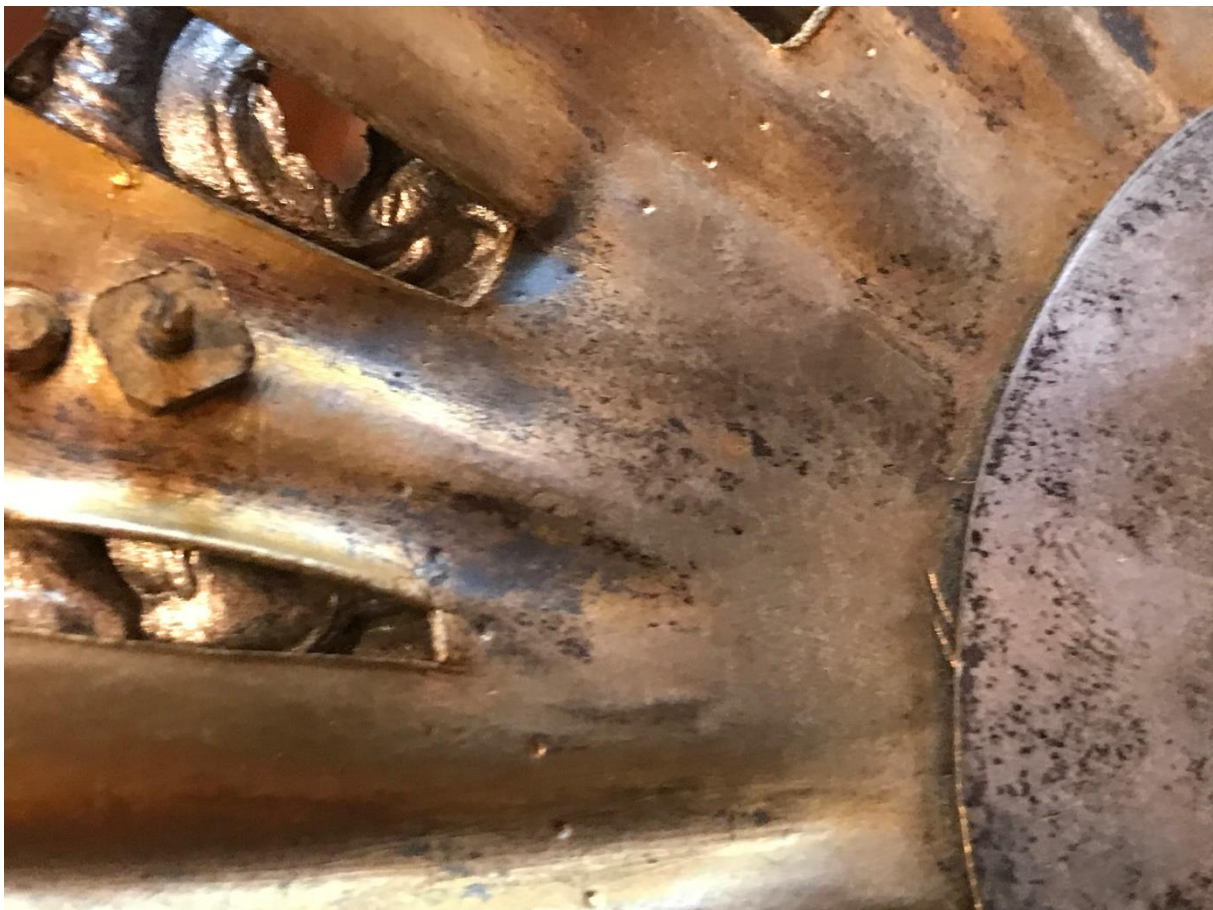
Stav povrchu zlacených částí.

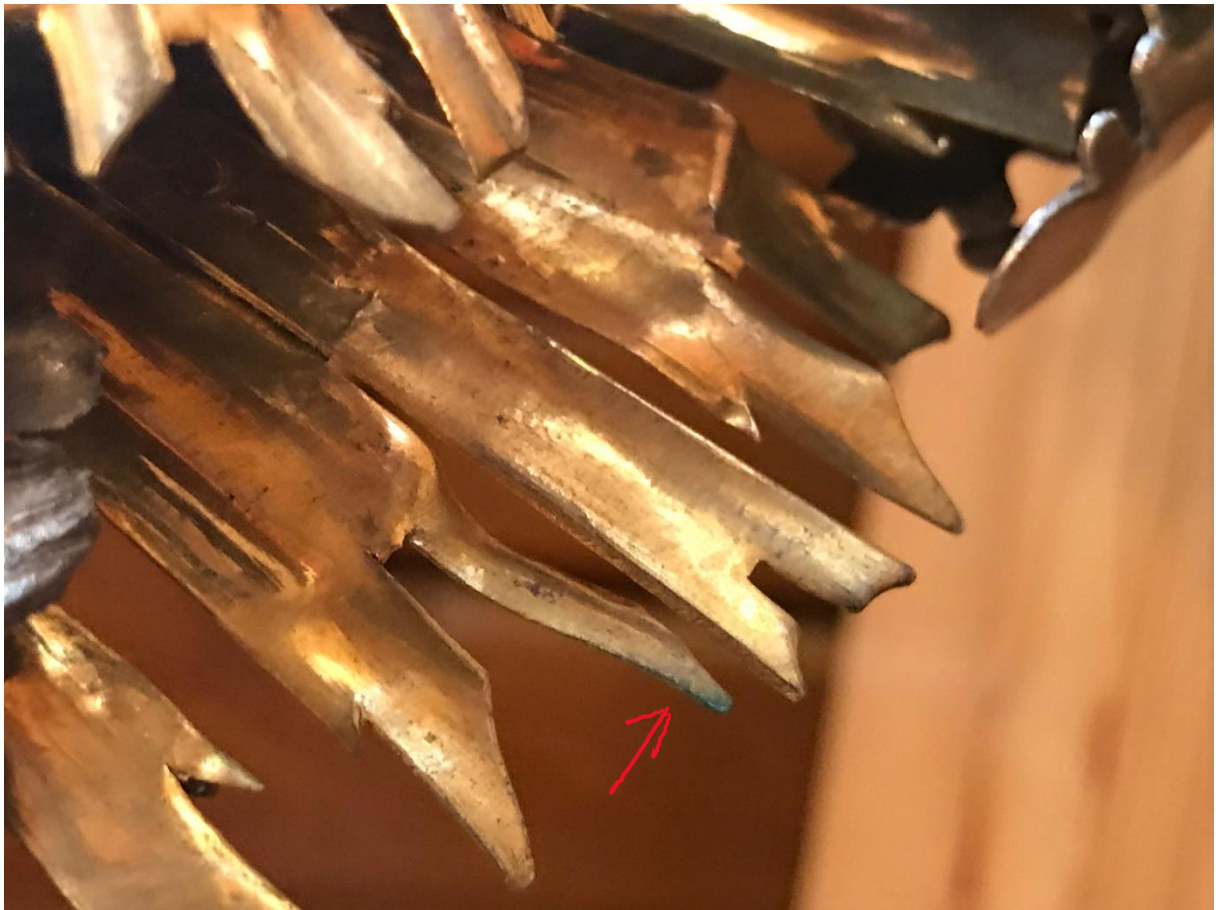
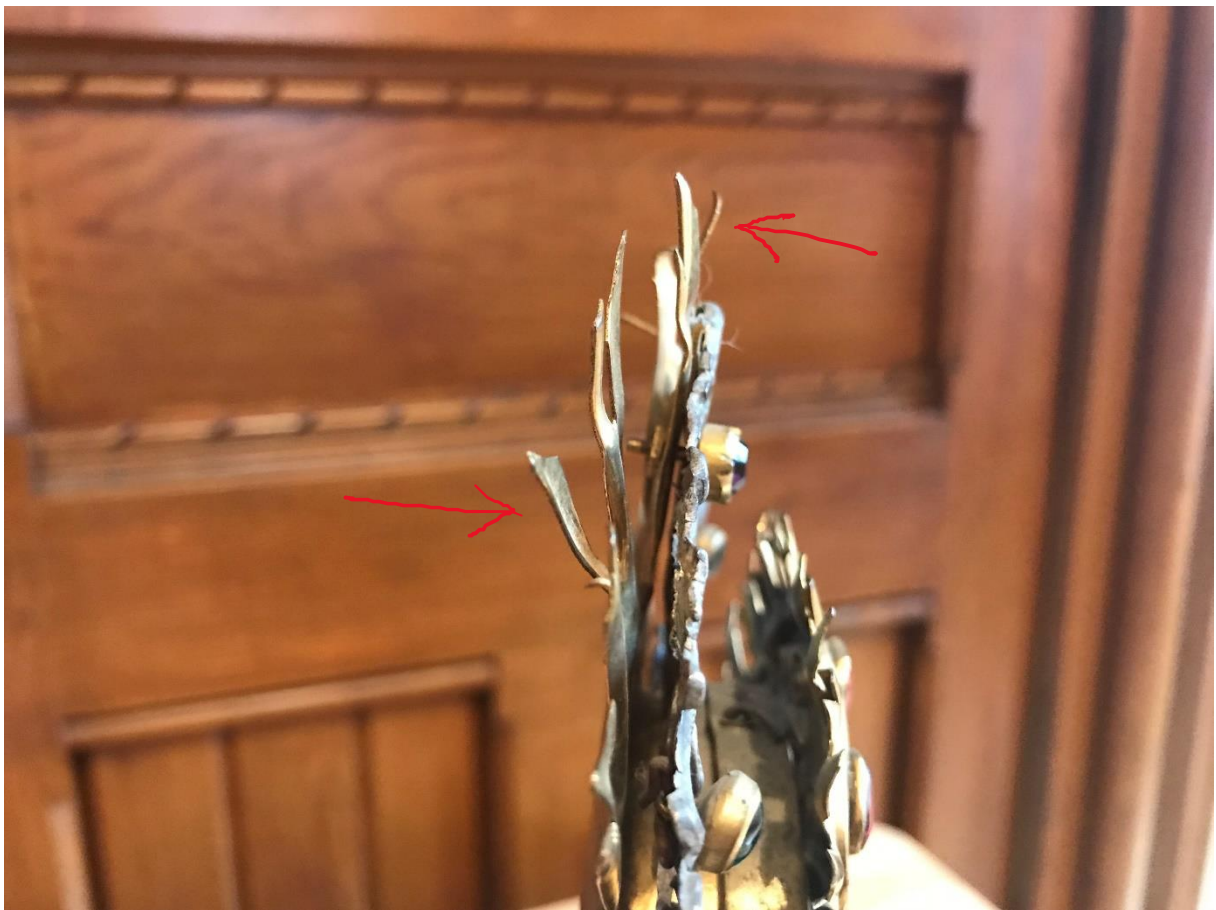
Deformace paprsků.

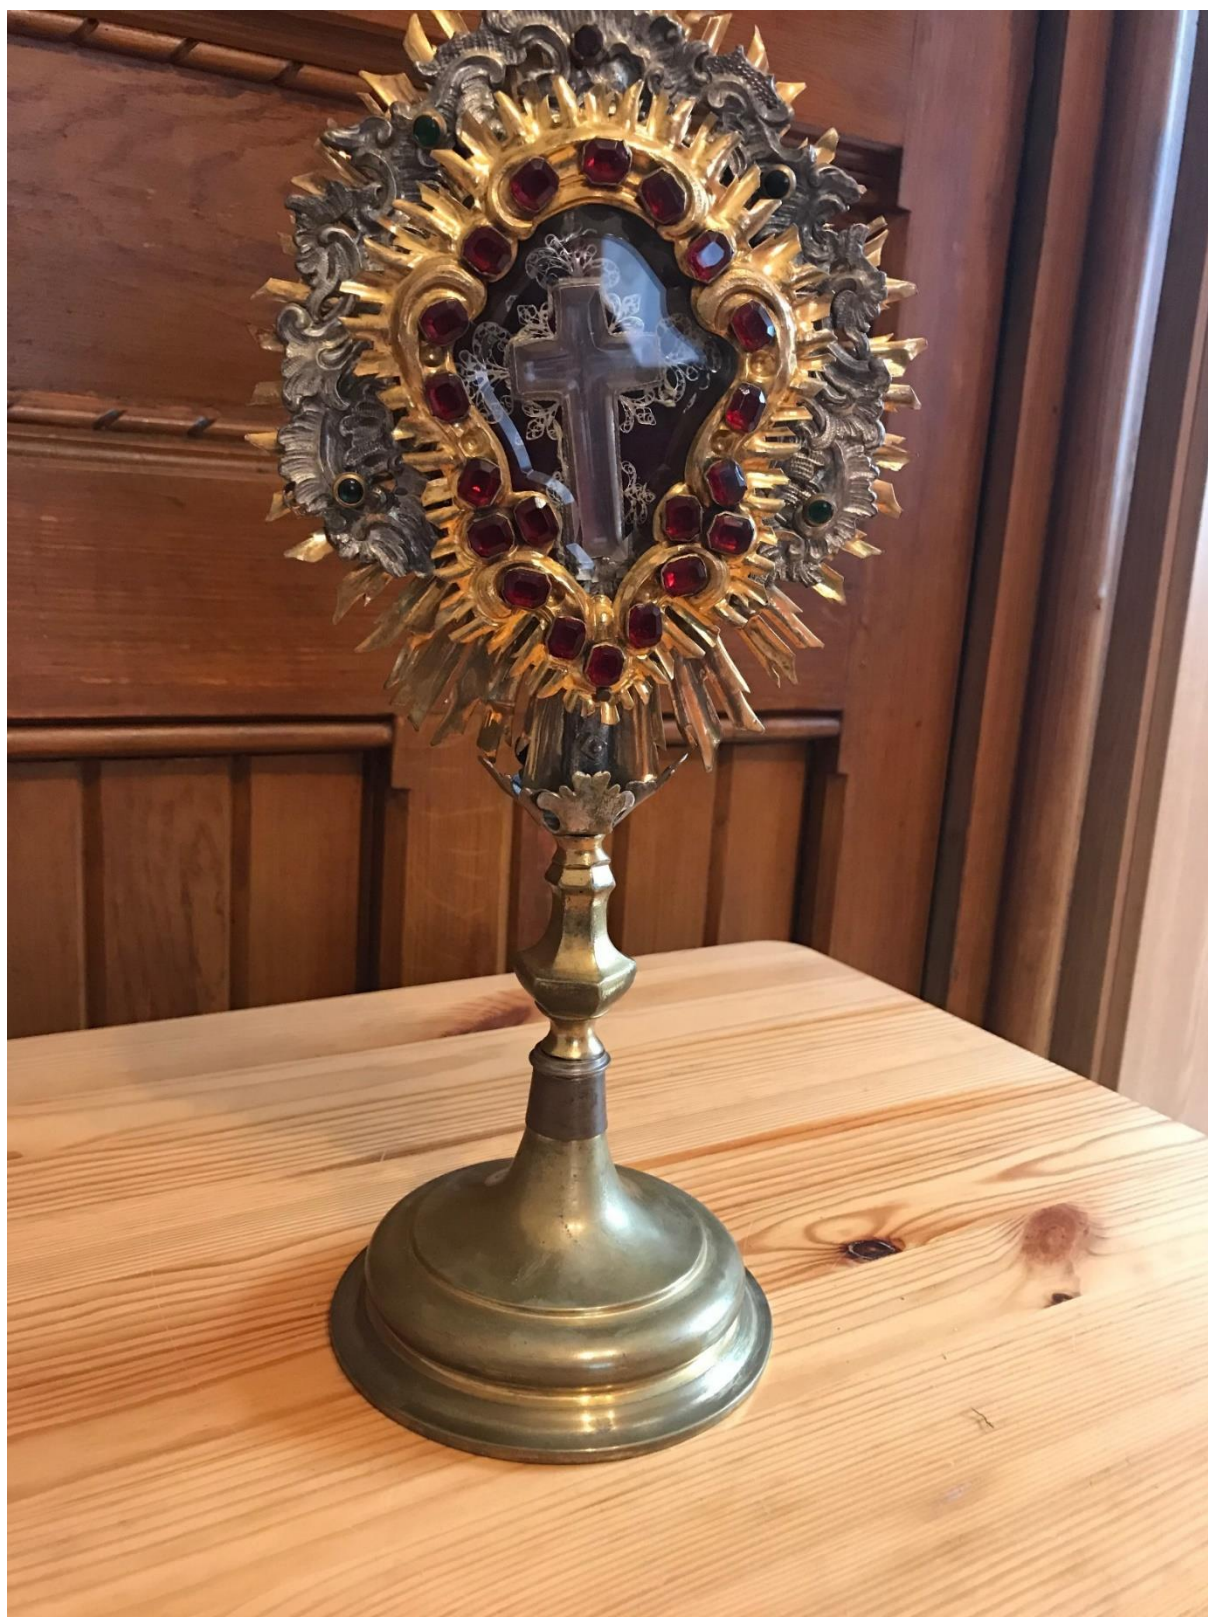
Konstrukce relikviáře je pokřivená zřejmě v důsledku připevnění nepůvodní patky.

Zkřivená závitová tyč spojující schránku monstrance s patkou.

- Vyčištění zlacení a stříbra
- Narovnění a zpevnění kostry relikviáře
- Narovnění paprsků
- Zhotovení etue

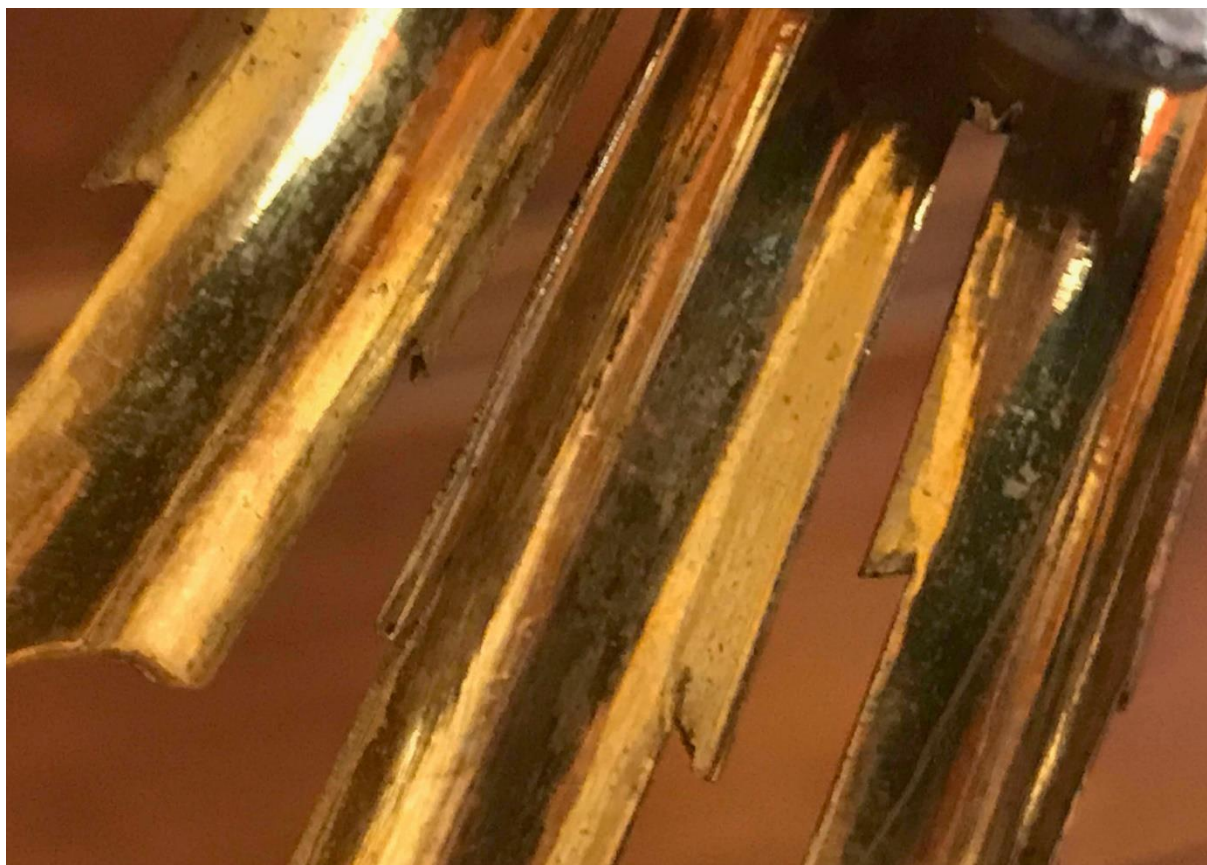
Stav zlaceného povrchu.

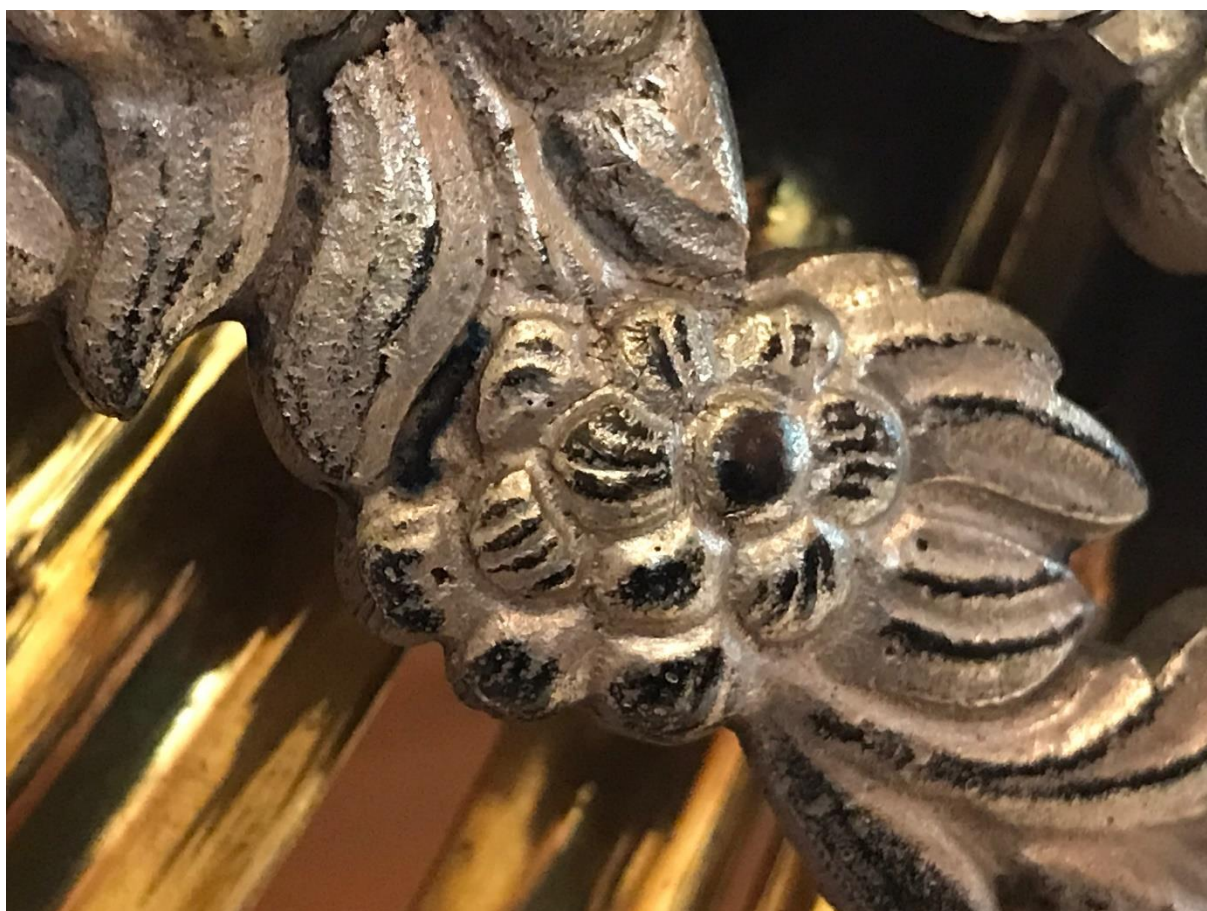
Stav postříbřených částí.

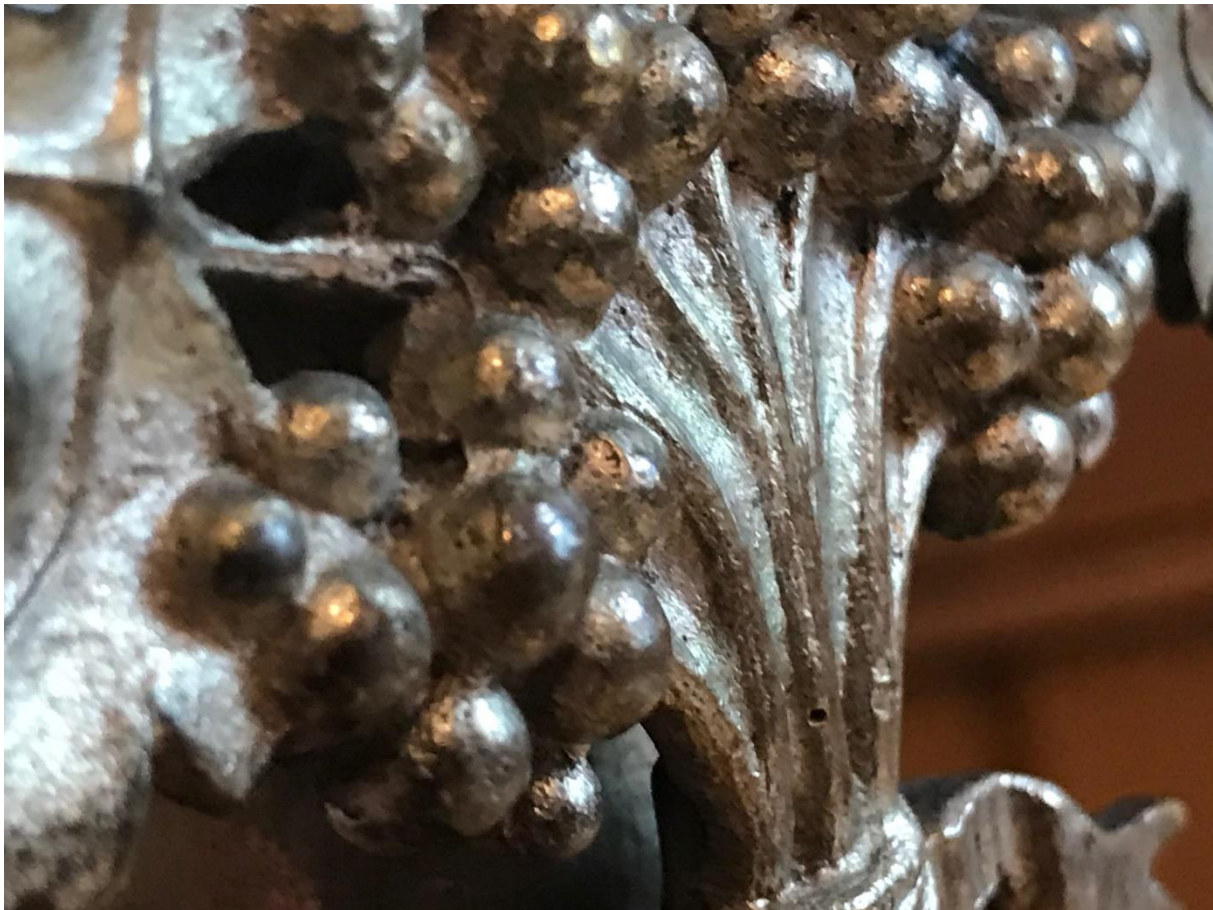
Stav postříbřených částí.
