12 Relikviář Svatého Kříže

13 Monstrance pozdně barokní

14 Kalich z Nebovid

15 Kalich tzv. Kapucínský

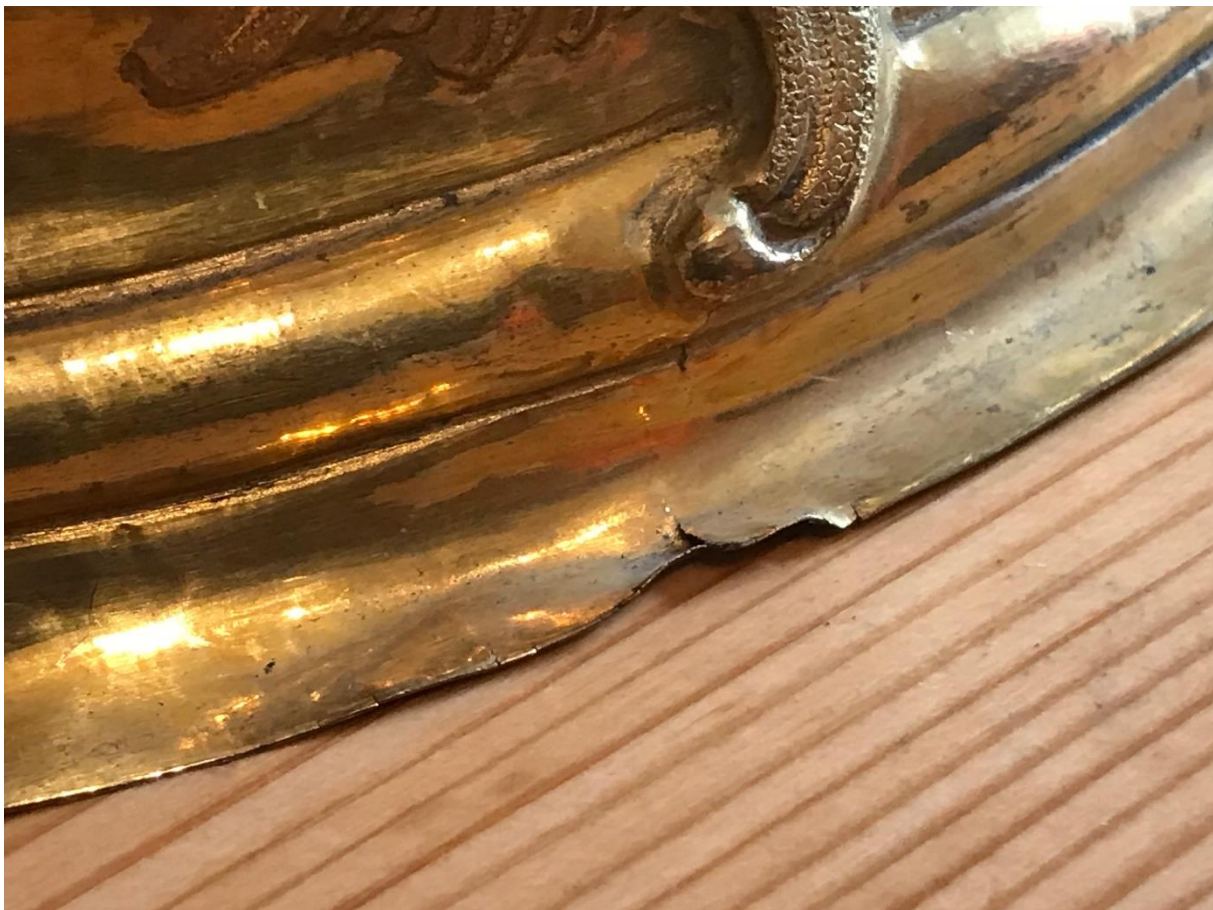
Deformace a praskliny na obrubě patky monstrance.

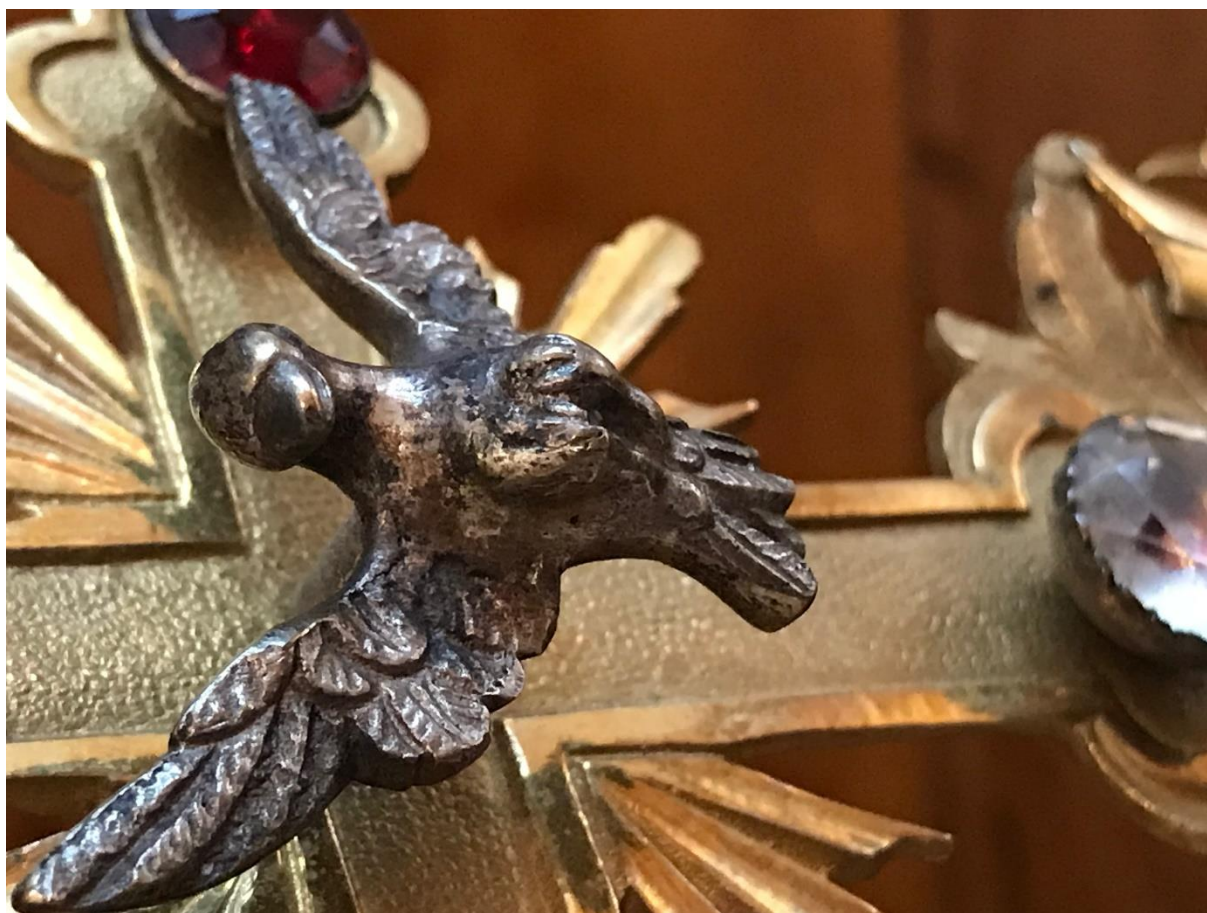
Postříbřený odlitek na mosazném vrcholovém křížku- svatý duch.

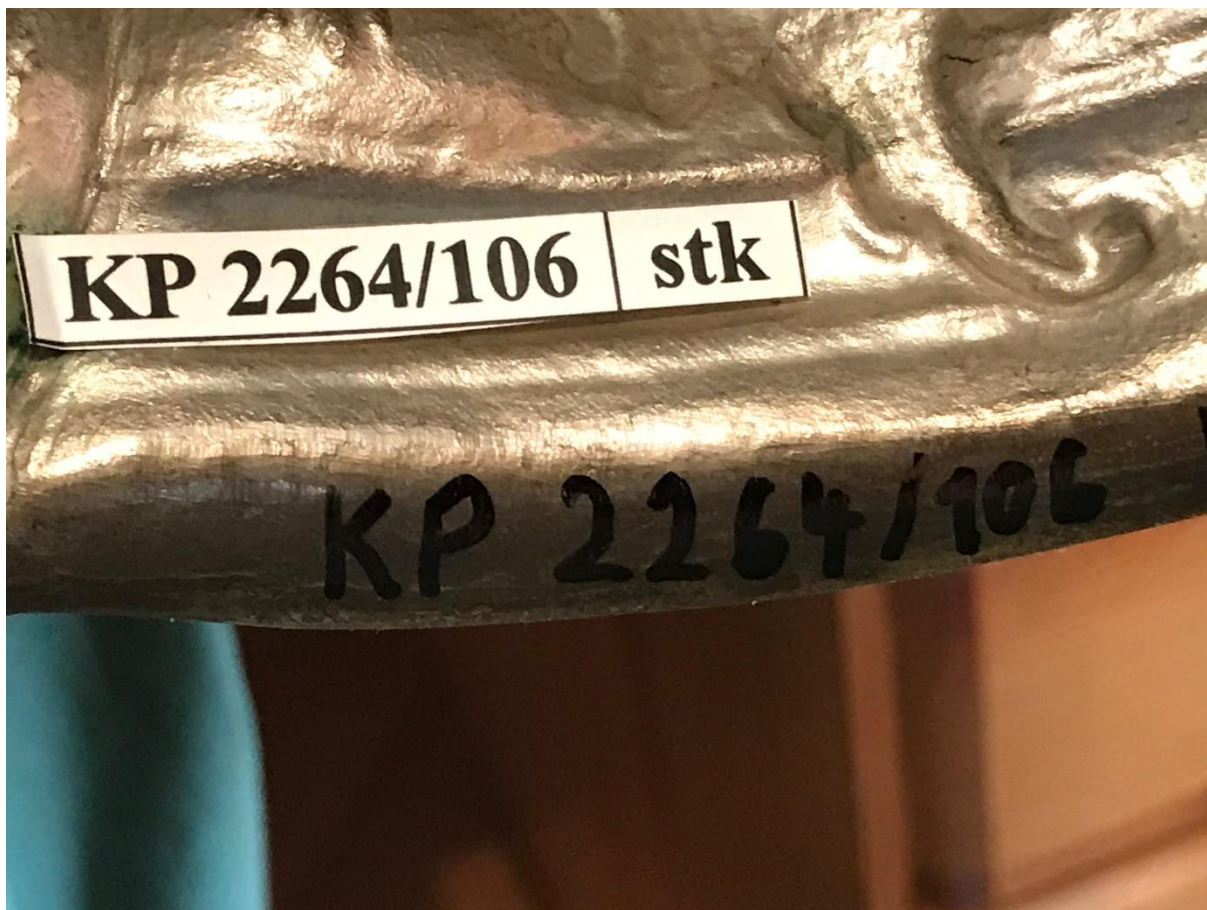
Spodní část nohy monstrance a stav postříbření povrchu.

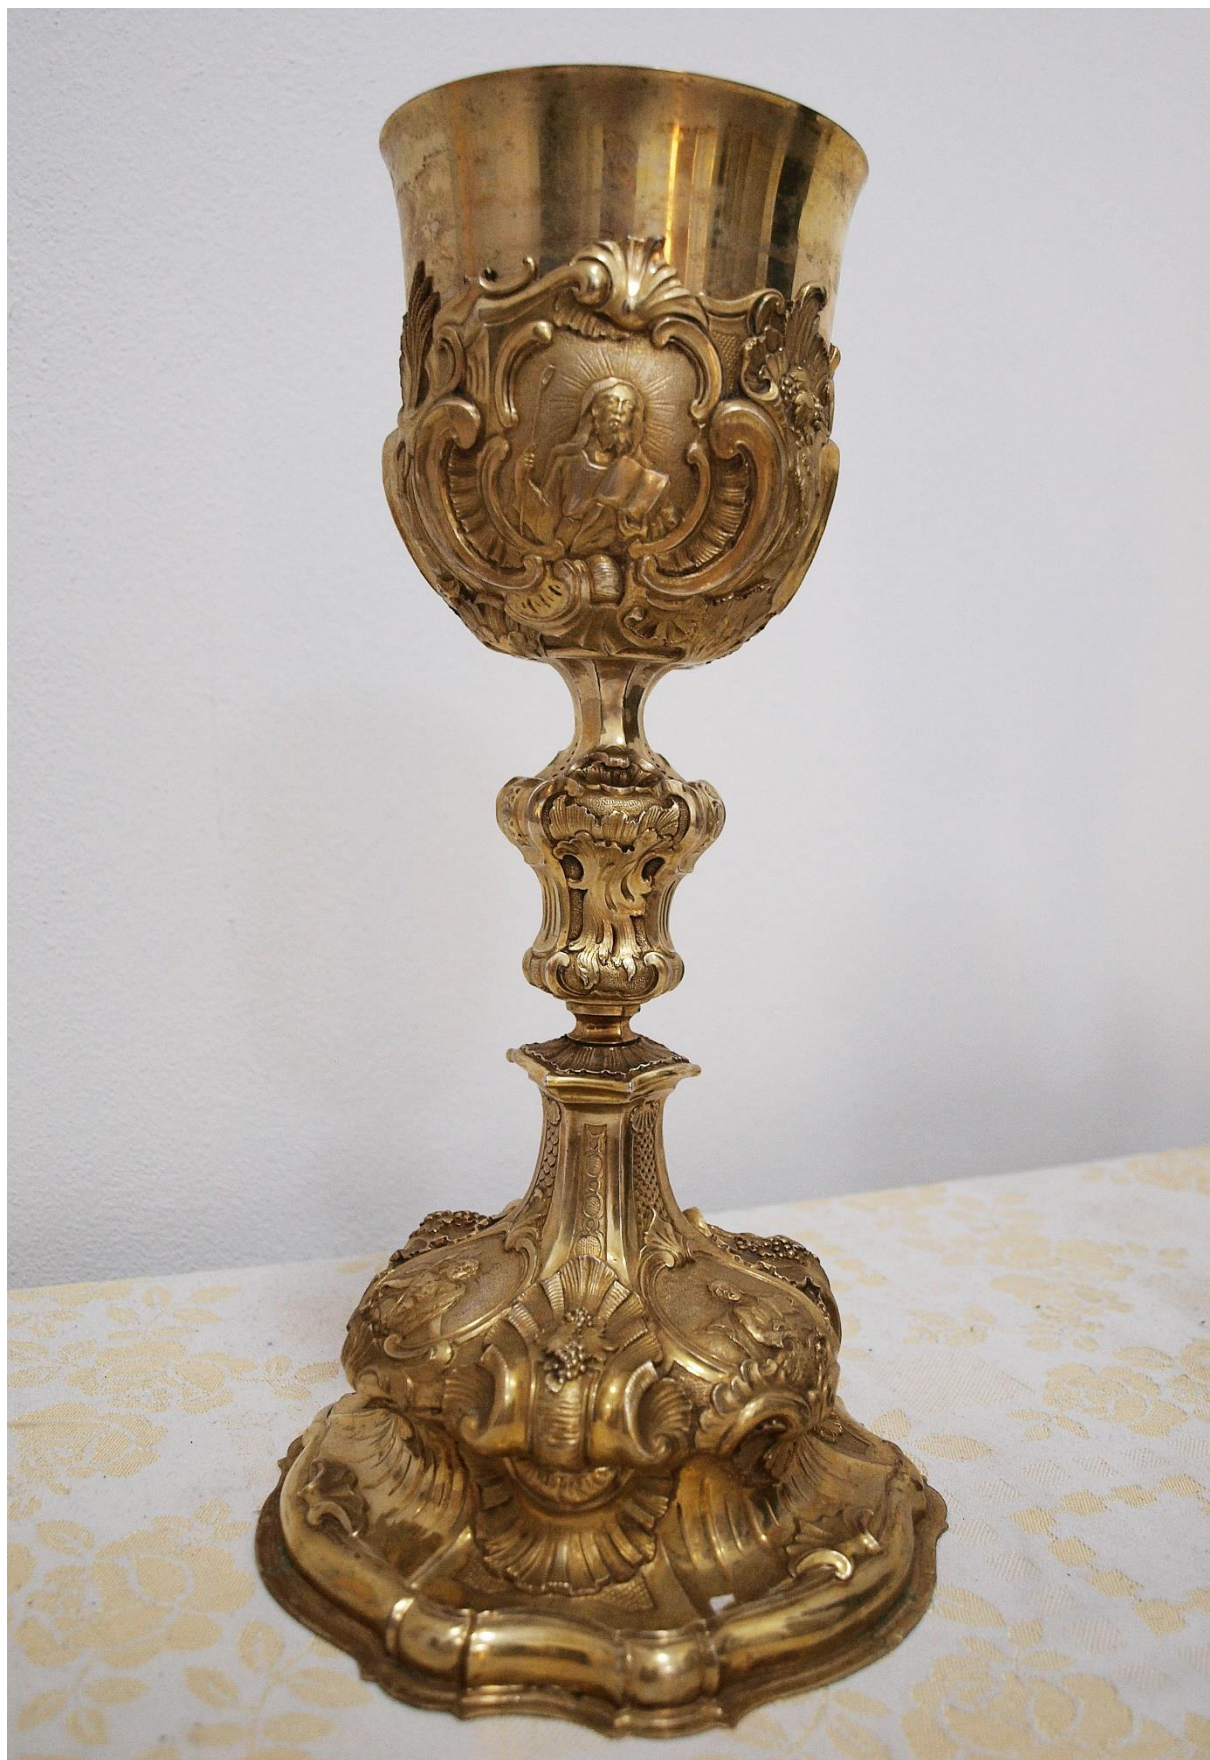
Stav zlacení povrchu patky.

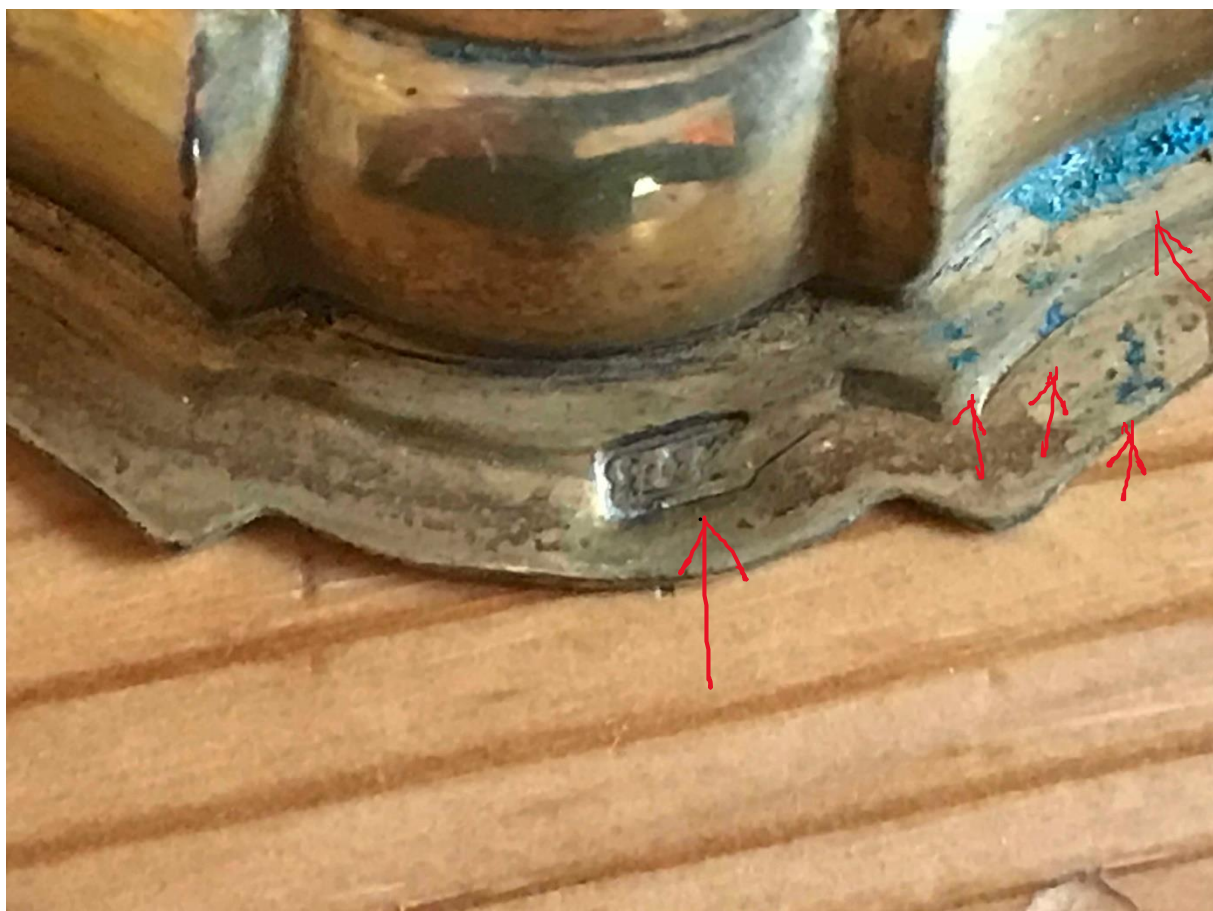
Puncovní značka a masivní vrstva oxidace v ohybu lemu patky.

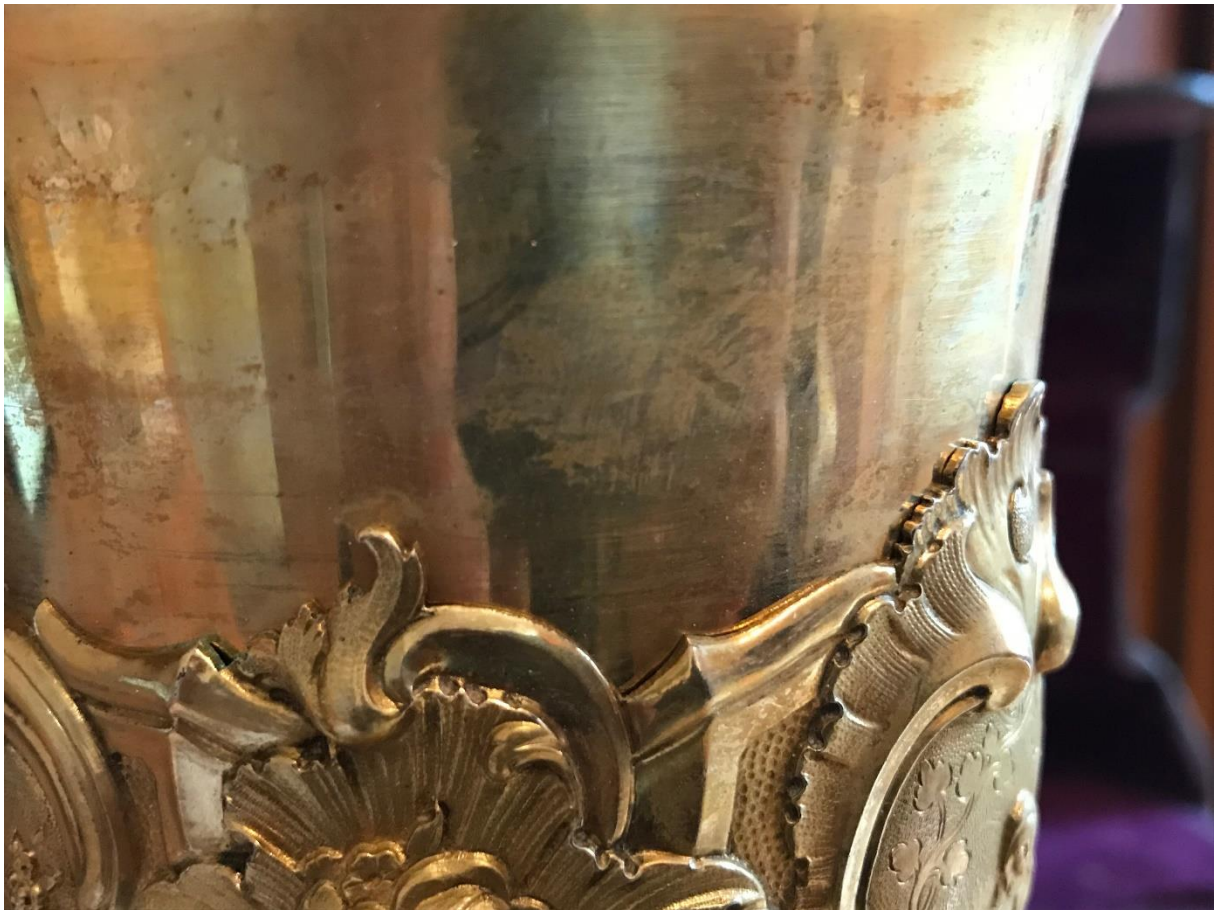
Stav zlcení povrchu, oxidace na kupě kalicha.

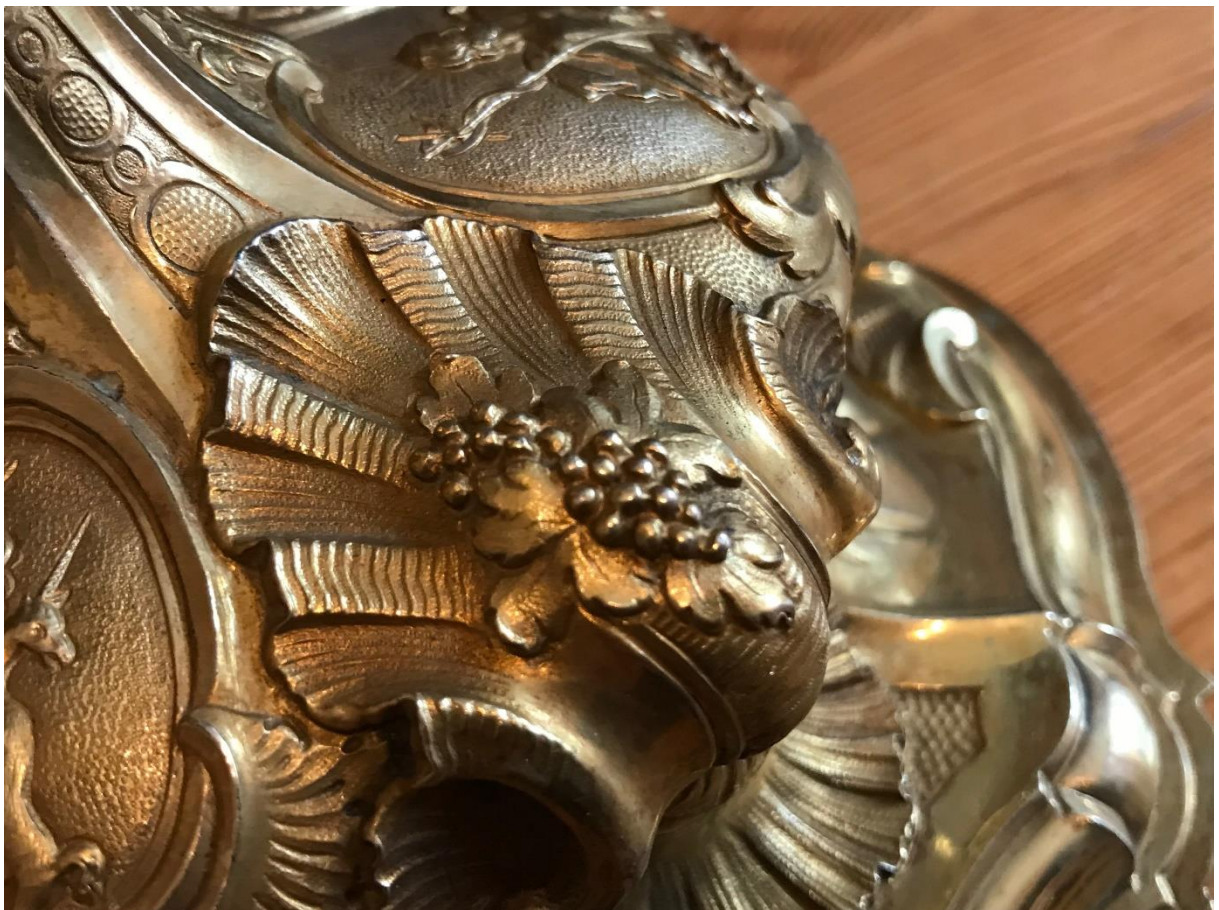
Stav zlcení povrchu patky kalicha.

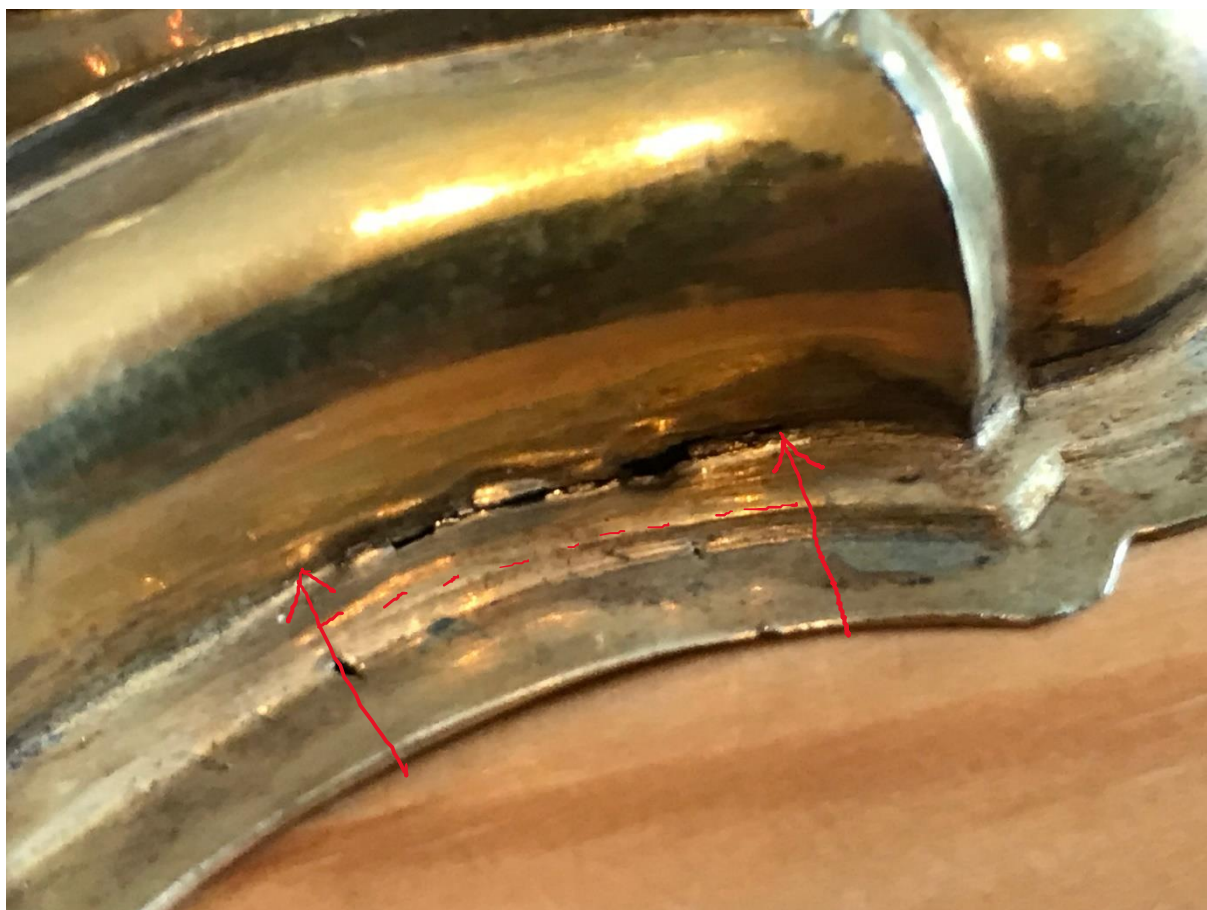
Zlacení povrchu je na mnoha místech ztmavlé oxidací stříbra, zejména v hloubkách tepaného reliéfu. Zlacení na vrchních částech reliéfu je naopak odstraněno vlivem používání předmětu. V prohlubni lemu patky kalicha je poměrně velká prasklina způsobená při výrobě nadměrným ztenčením materiálu a postupnou degradací v poškozeném místě zaviněné zřejmě neopatrnou manipulací.

Prasklina na patce patky kalicha.

- Vyčištění zlacení
- Odstranění oxidace
- Případná oprava prasklin v oblasti patky kalicha
- Patena – Vyčištění.
- Etue – Oprava koženého obalu, vyčistit textilní vložku, chybí dvě očka uzávěru

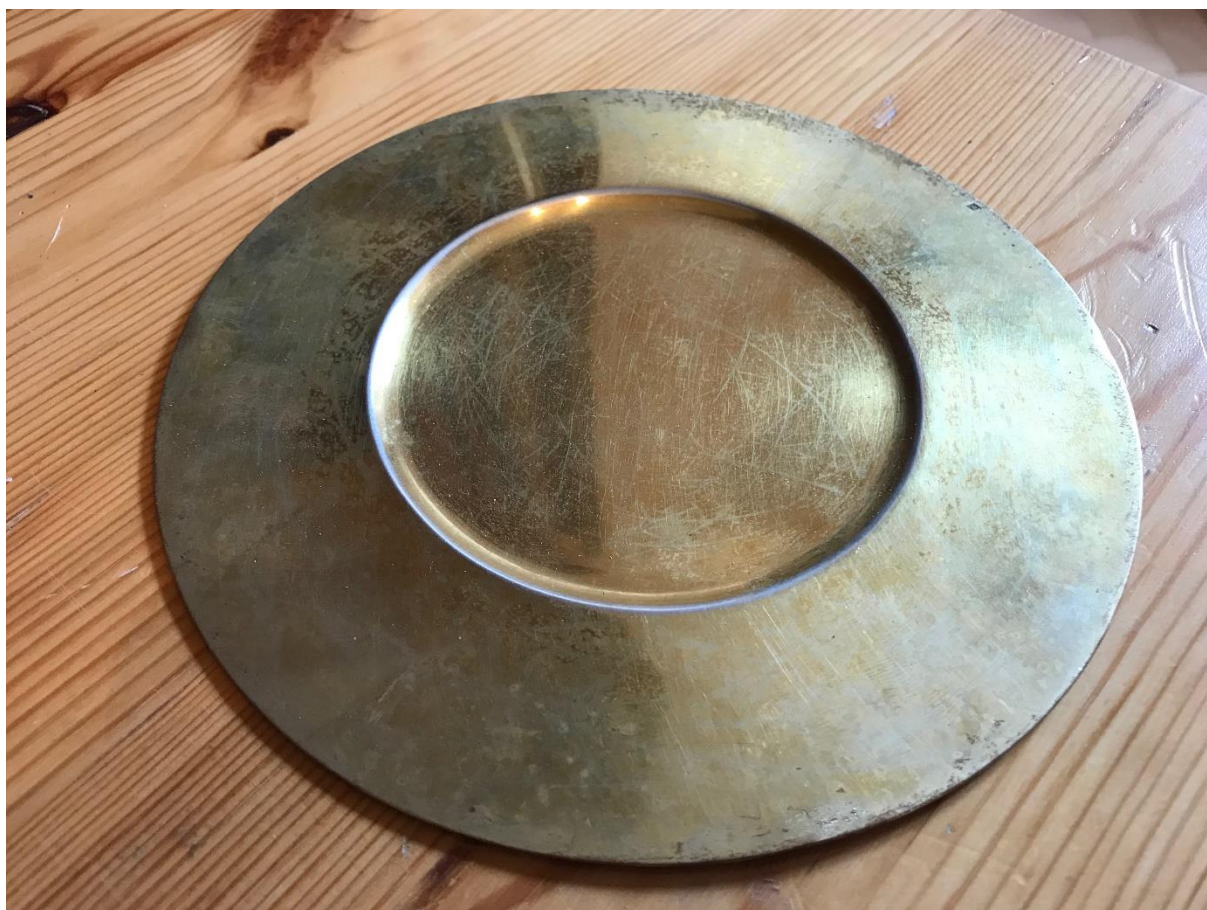
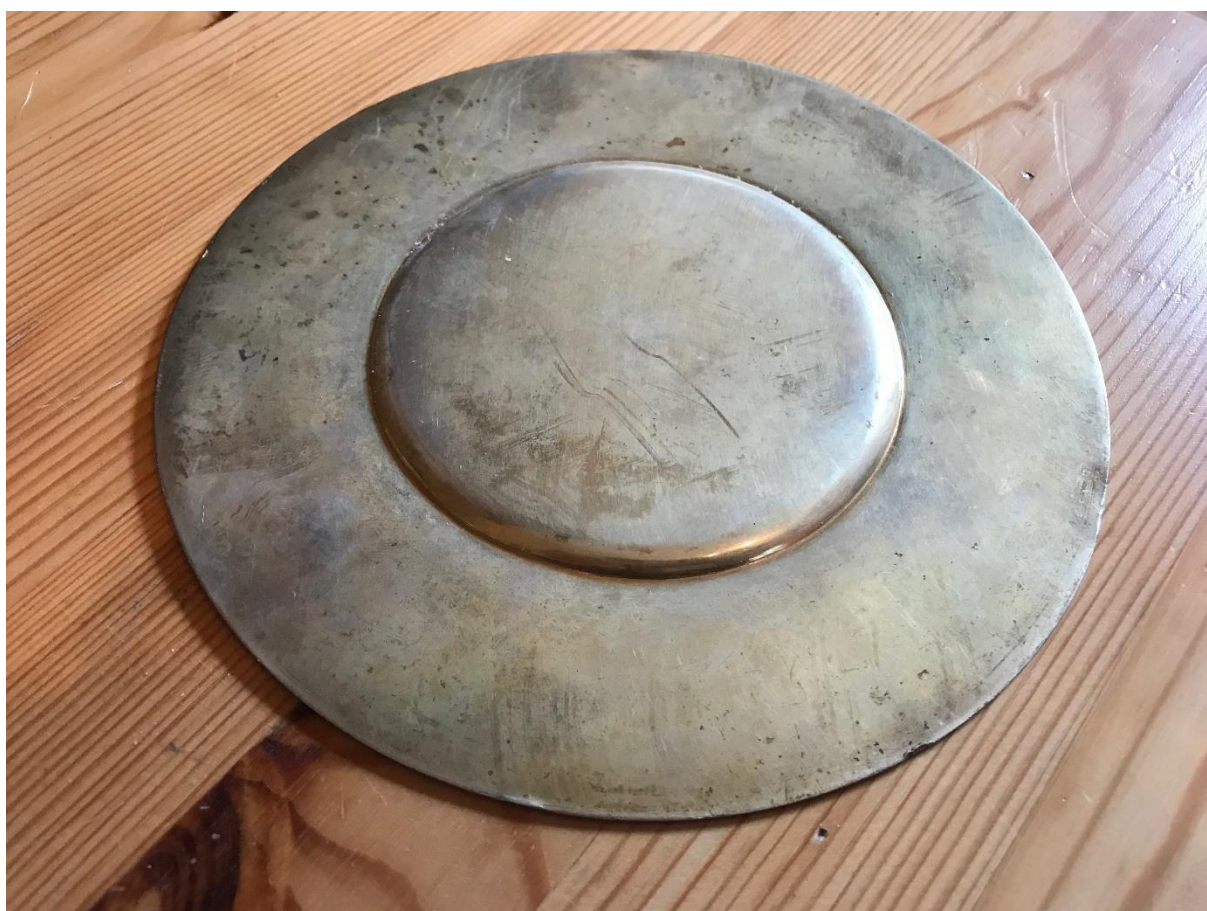
Stav zlacení povrchu pateny, oděry a oxidace povrchu.

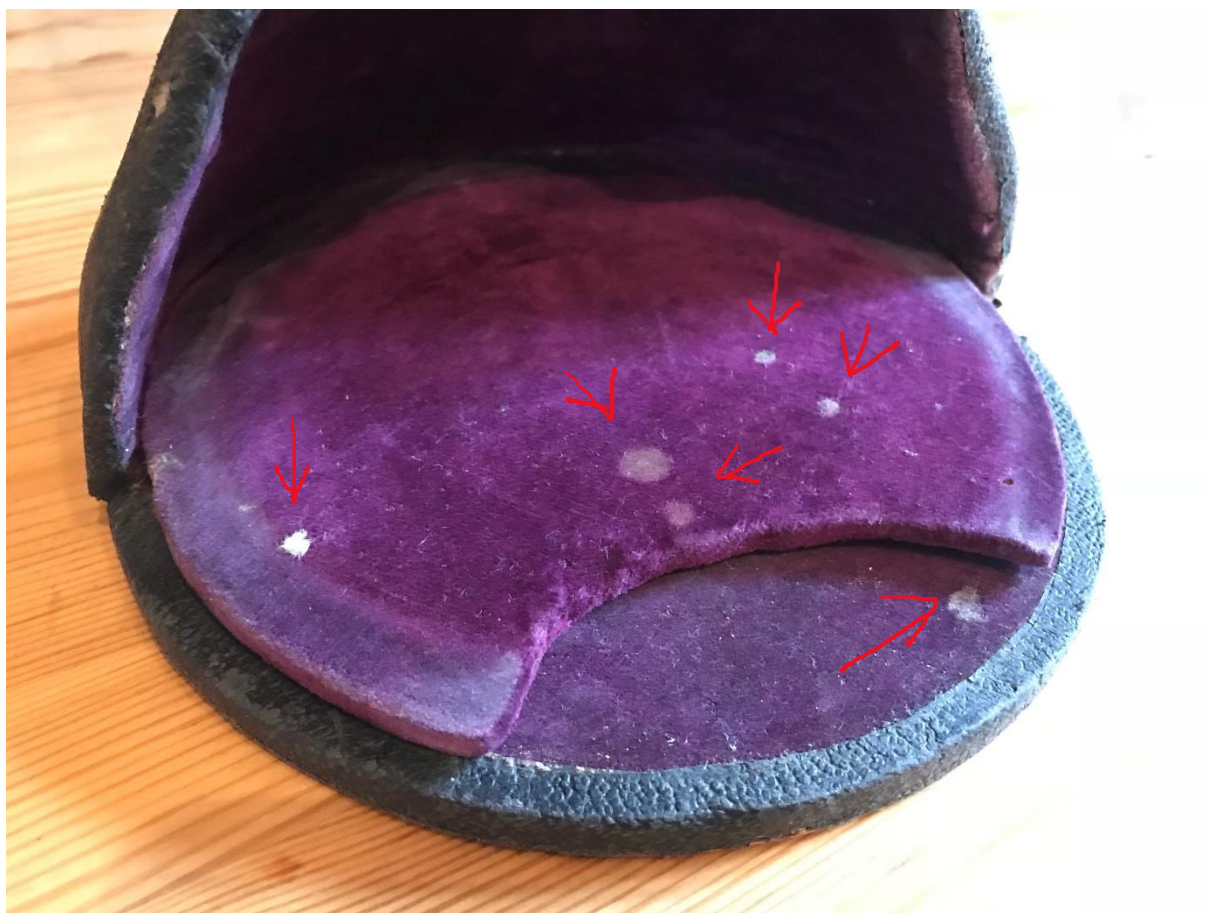
Opláštění je na některých místech uvolněné od povrchu etue. Sametová stélka je napadena plísní.

Plísňe na povrchu sametu stélky etue.

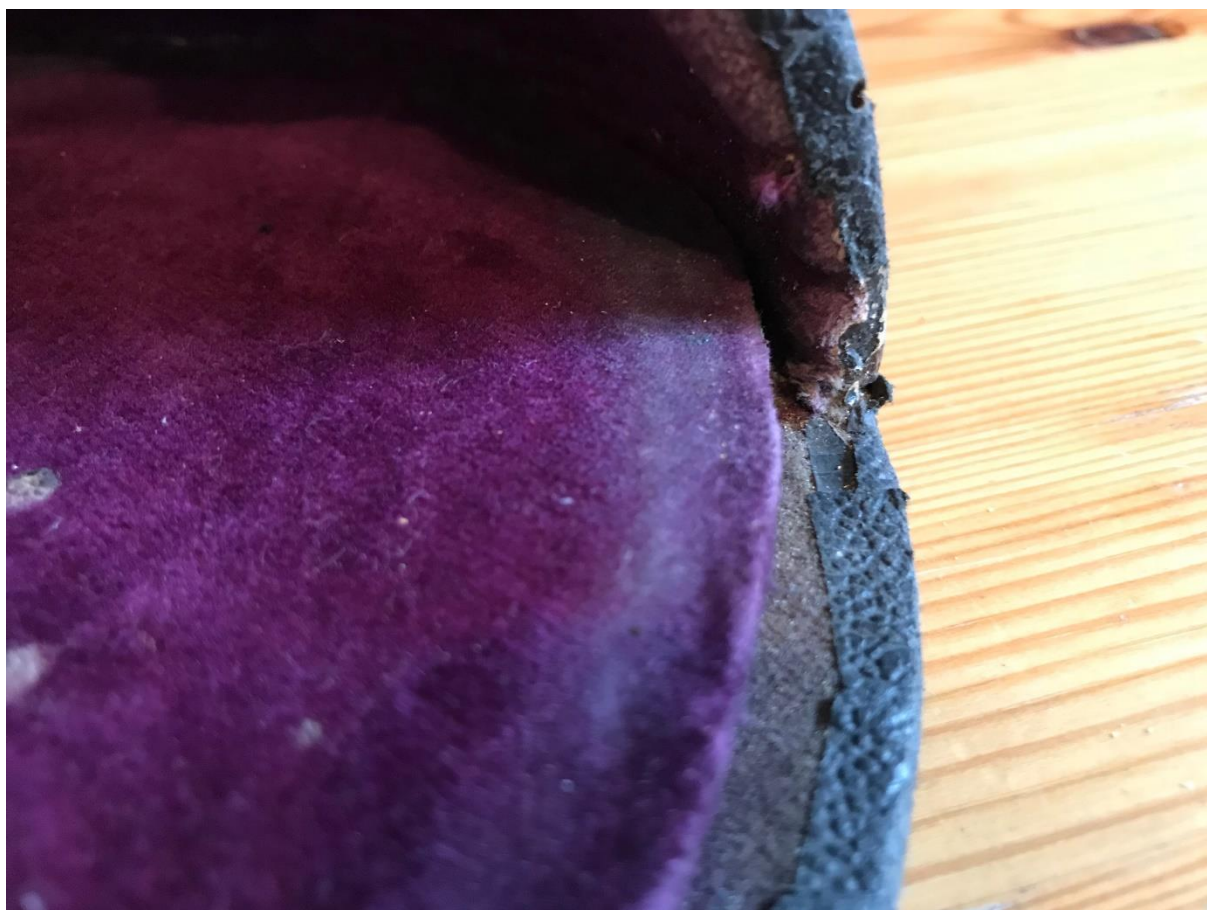
Detail poškození sametové stélky.

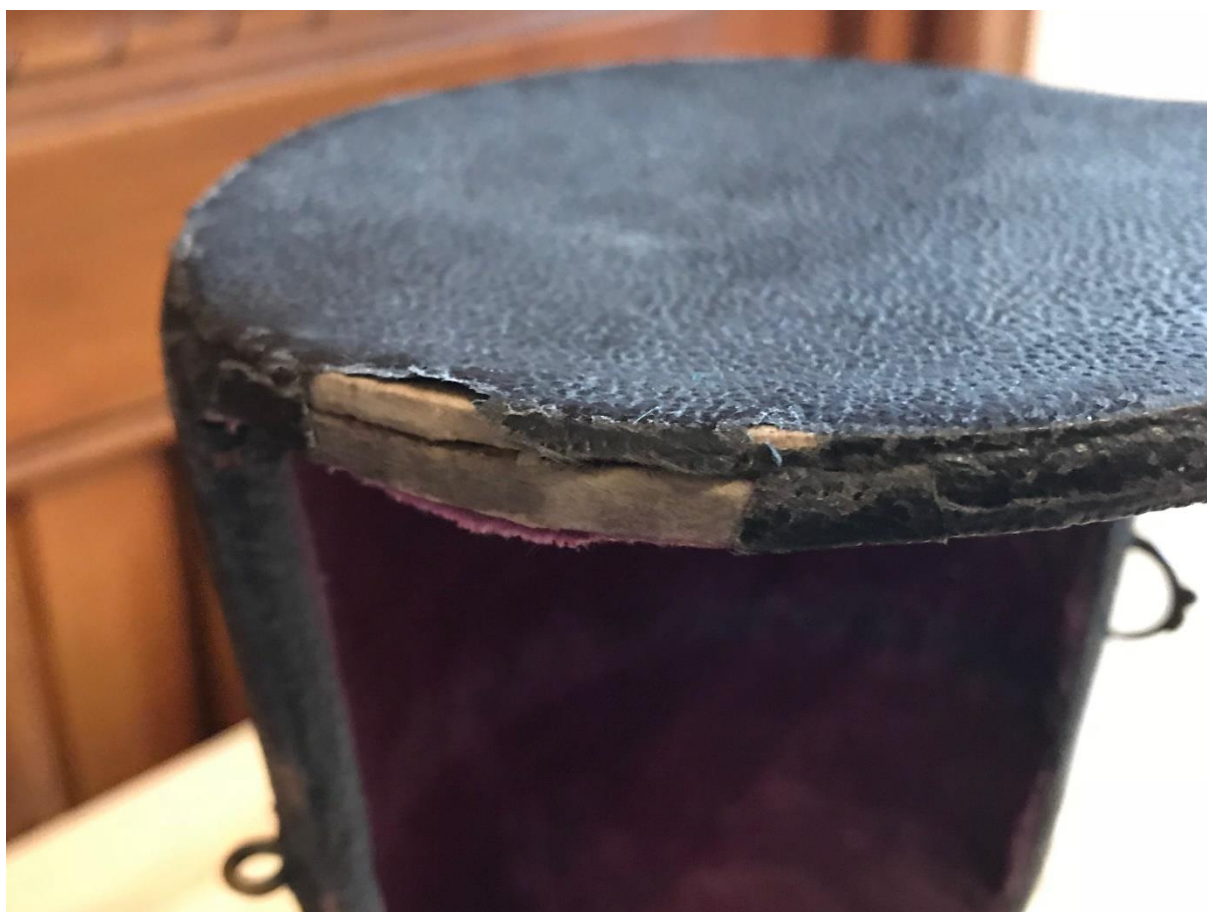
Poškození povrchu etue.

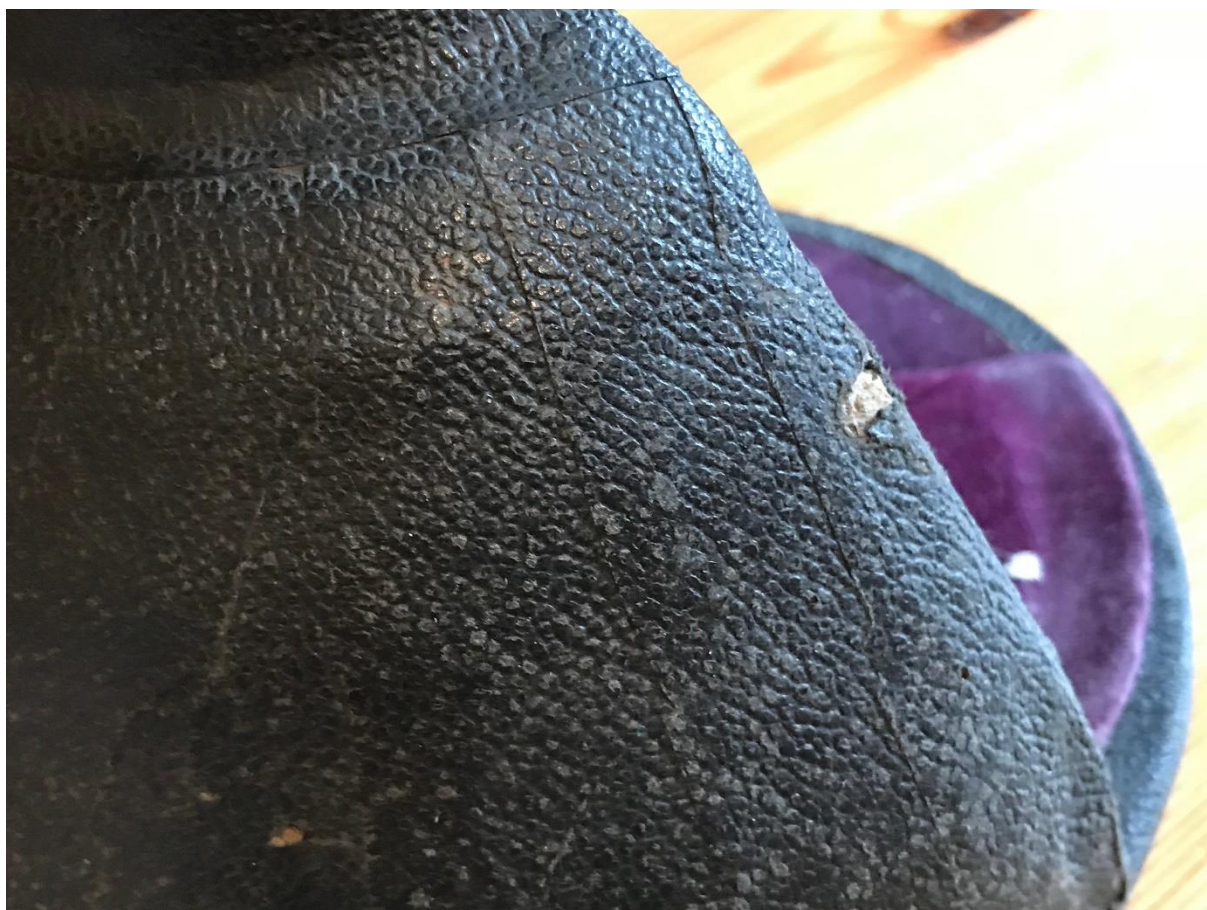
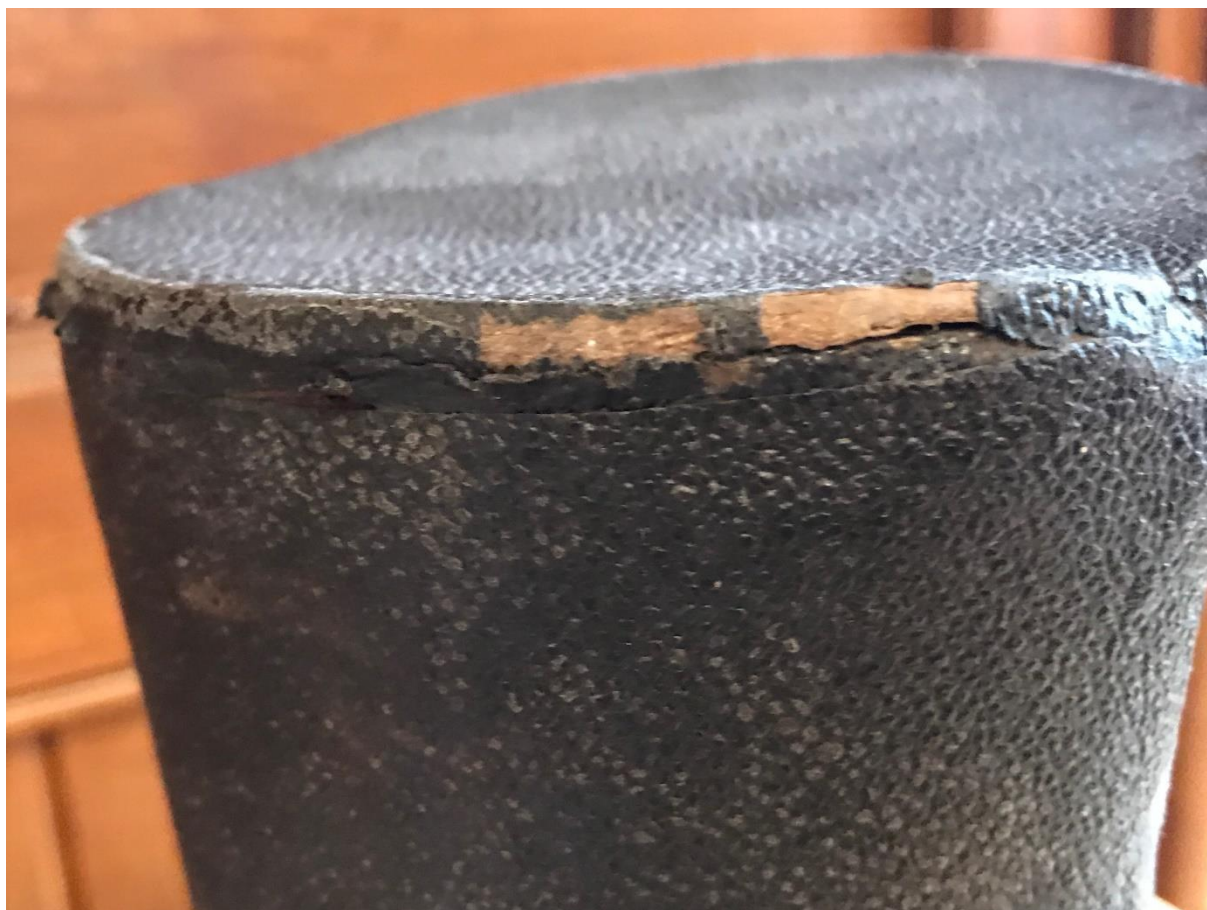
Poškození povrchu etue.

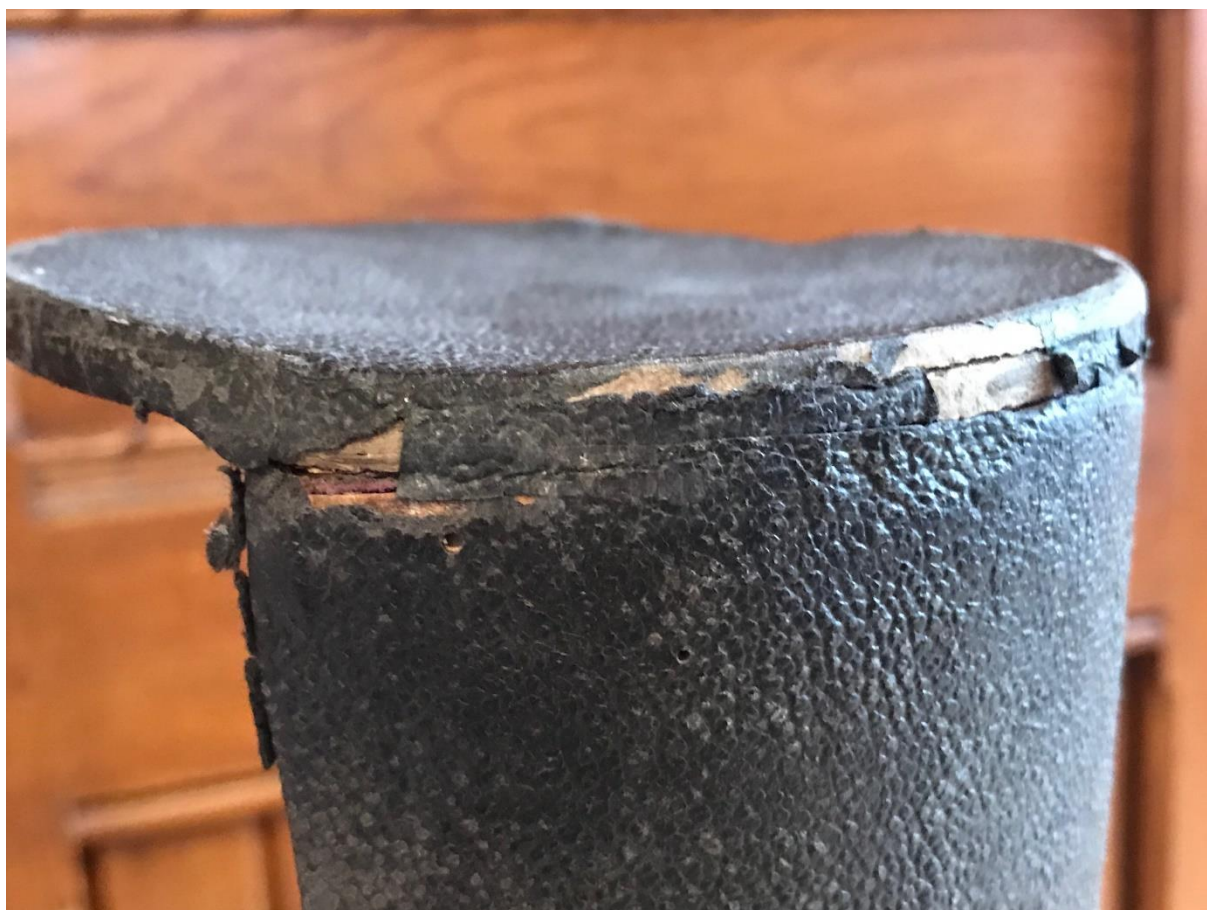
Poškození povrchu etue.

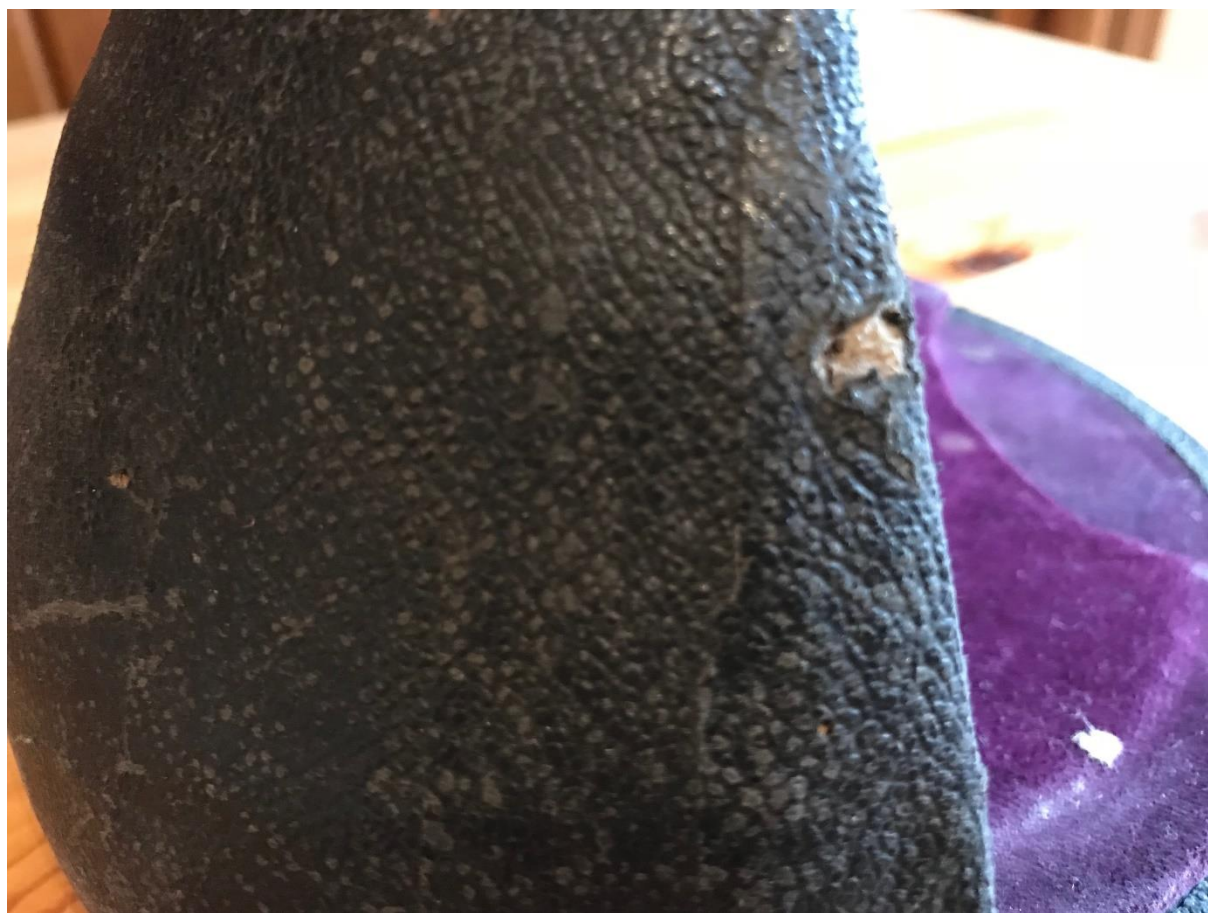
Chybějící očko.

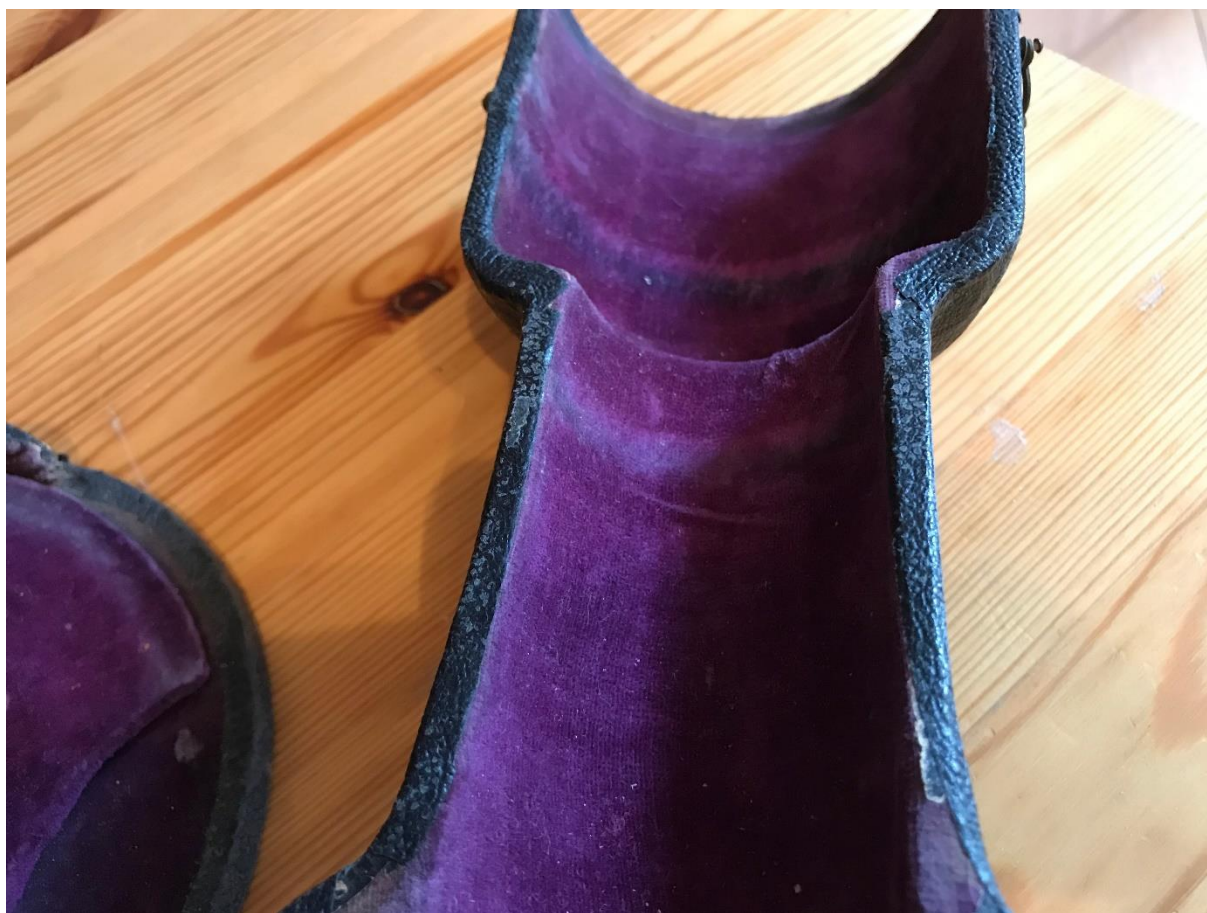
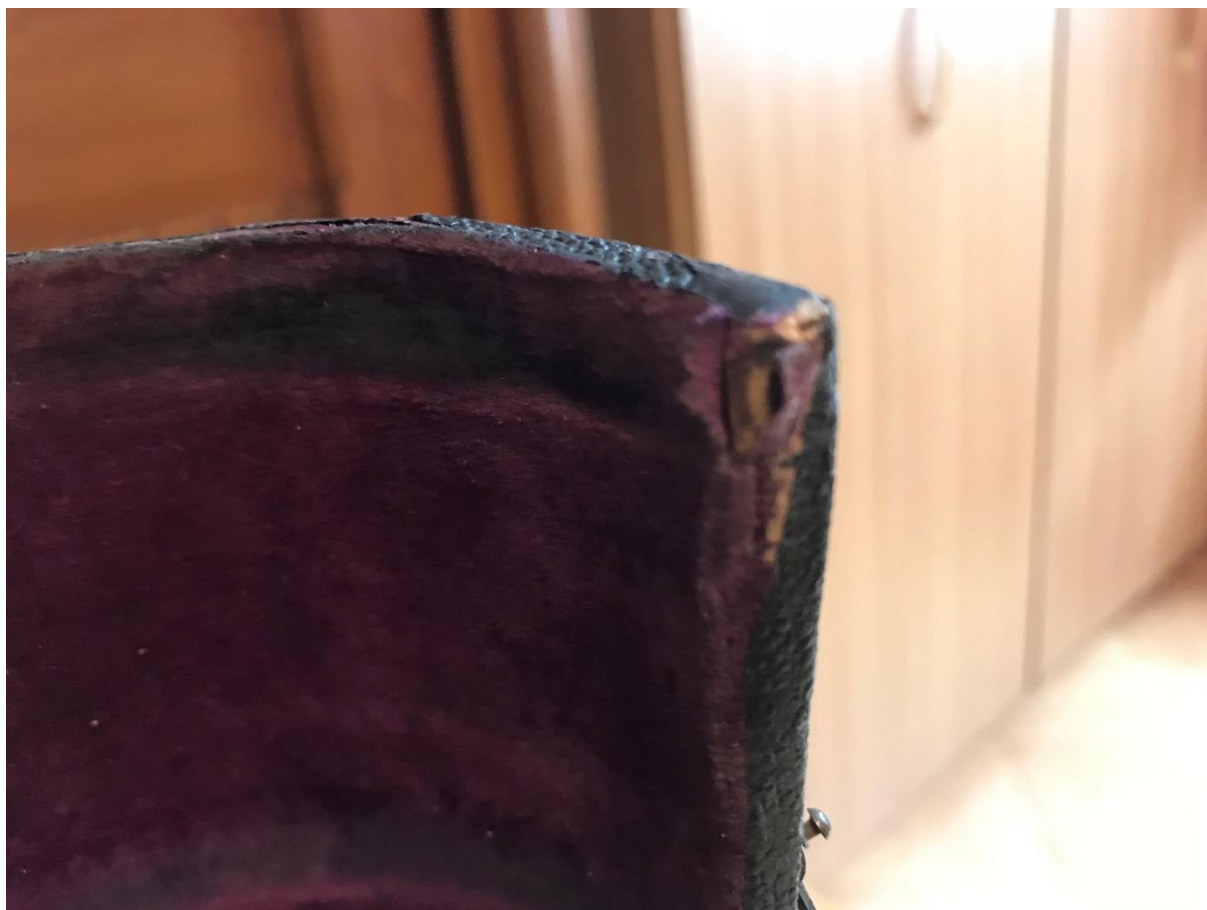
Zašpinění sametu v místě dotyku s kovem kalicha.
