12 Relikviář Svatého Kříže

13 Monstrance pozdně barokní

14 Kalich z Nebovid

15 Kalich tzv. Kapucínský

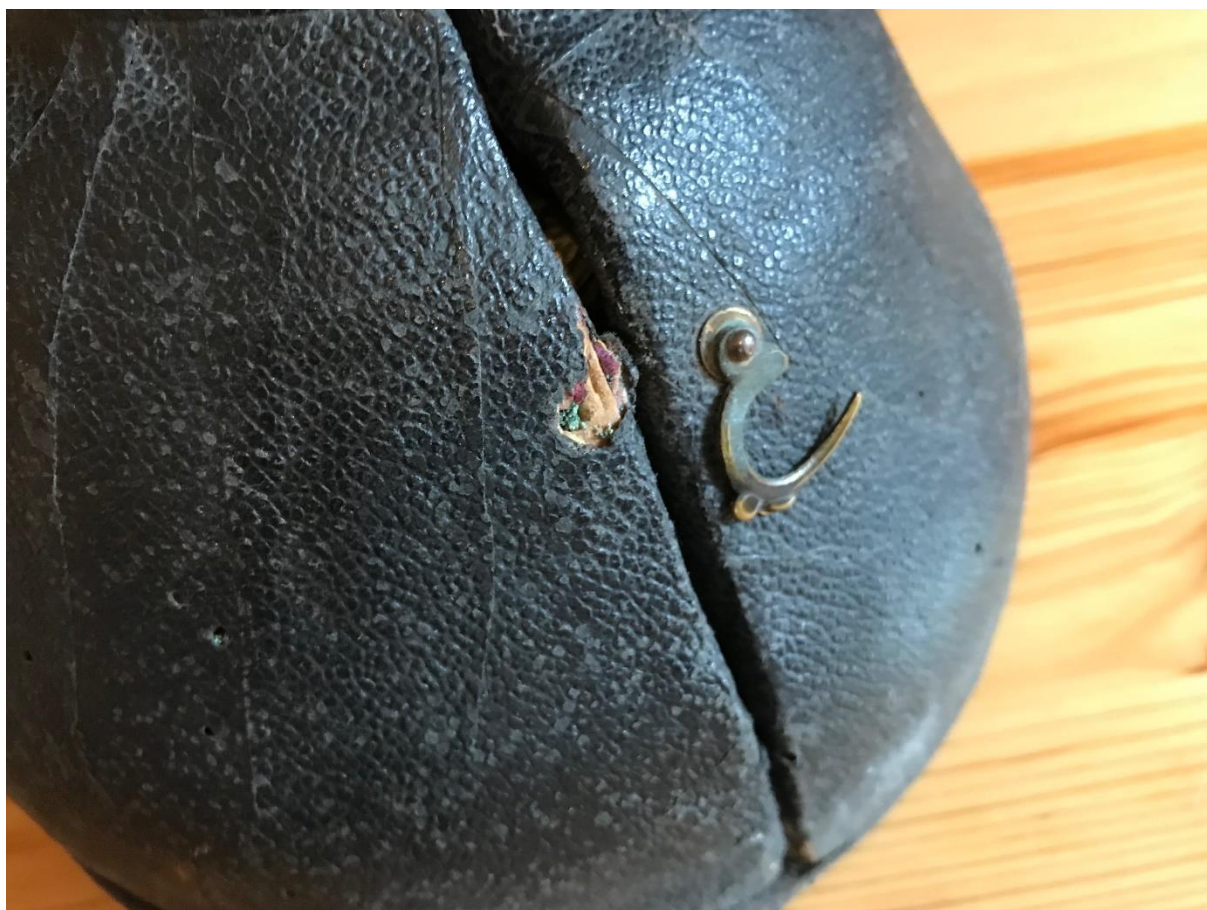
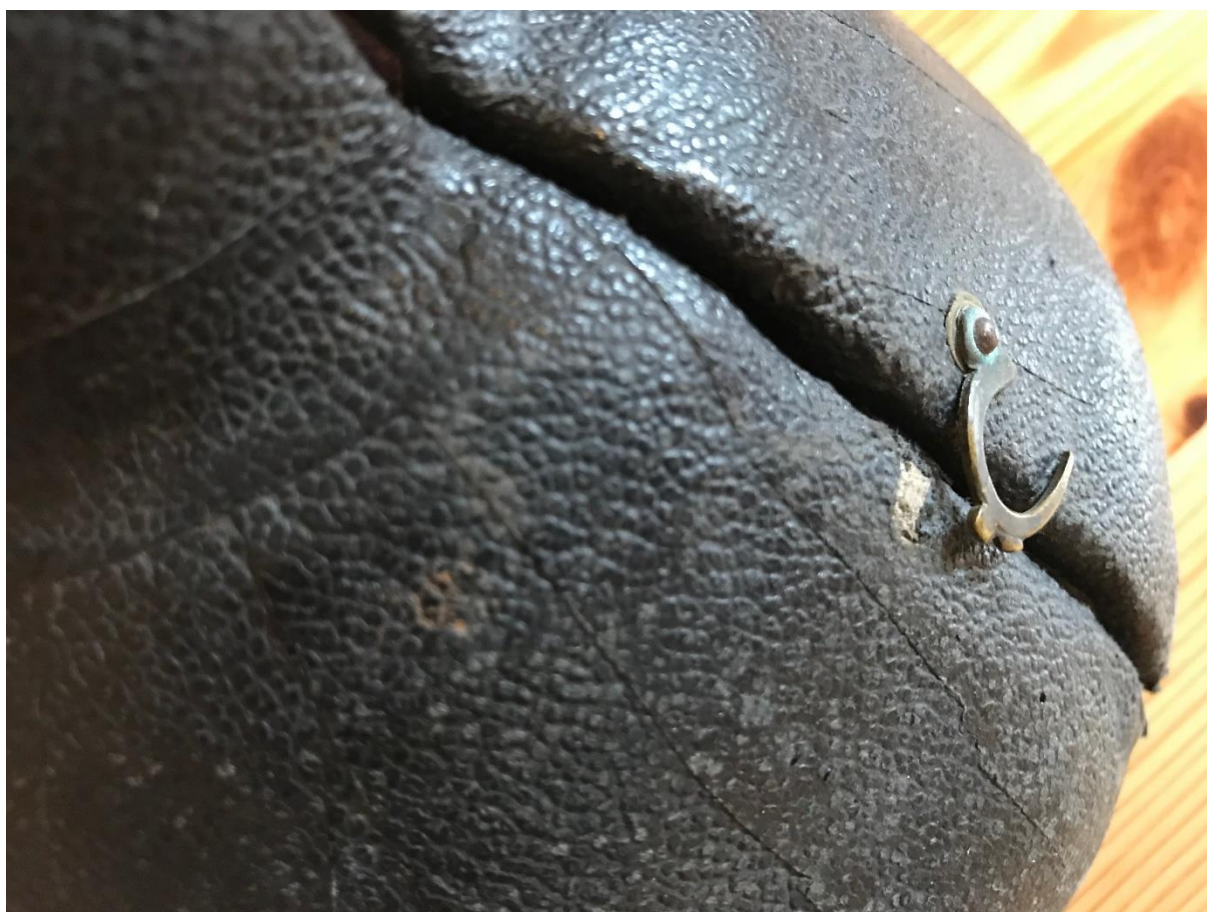
Chybějící očko pro zajištění háčku.
