## HLAVNÍ PROHLÍDKA

Objekt: **VISUTÁ LÁVKA PRO PĚŠÍ A CYKLISTY PŘES LABE V KOLÍNĚ**

| Datum provedení prohlídky: | 14. 3. – 10. 5. 2014. |

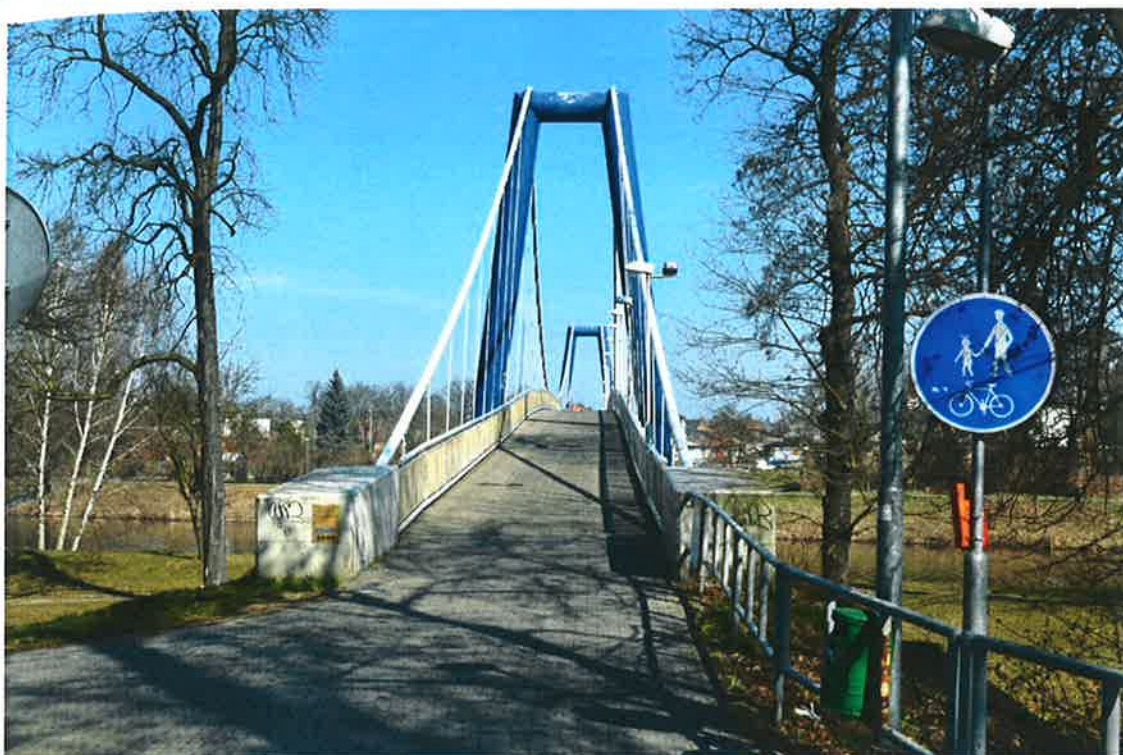
- 2.1 Železobetonové dříky jednotlivých podpěr nevykazují žádné závady. Ocelové pylony mají poškozené nátěry v nejvyšších částech nahoře – nátěry se odlupují.

Celkový pohled na lávku při vstupu z Kmochova Ostrova. Nátěry na pylonu nahoře se odlupují.

- doplnit chybějící modré nátěry na obou pylonech nahoře.
- namontovat na Zálabí sklopný sloupek tak, aby přejezdy vozidel po lávce byly pod kontrolu městské policie, zejména kvůli hmotnosti. Toto opatření je problematické z důvodu bezpečnosti cyklistů – proto by sloupek měl být umístěn až u ulice Brankovické.

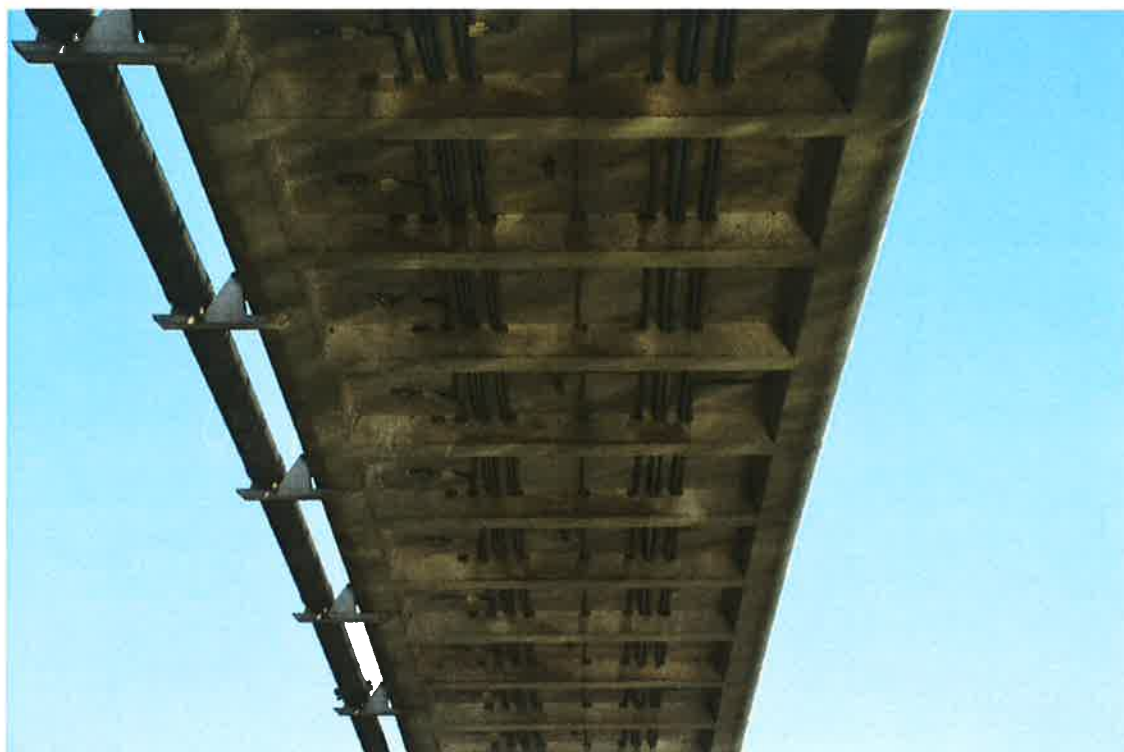
Podhled lávky při pohledu z Kmochova ostrova.

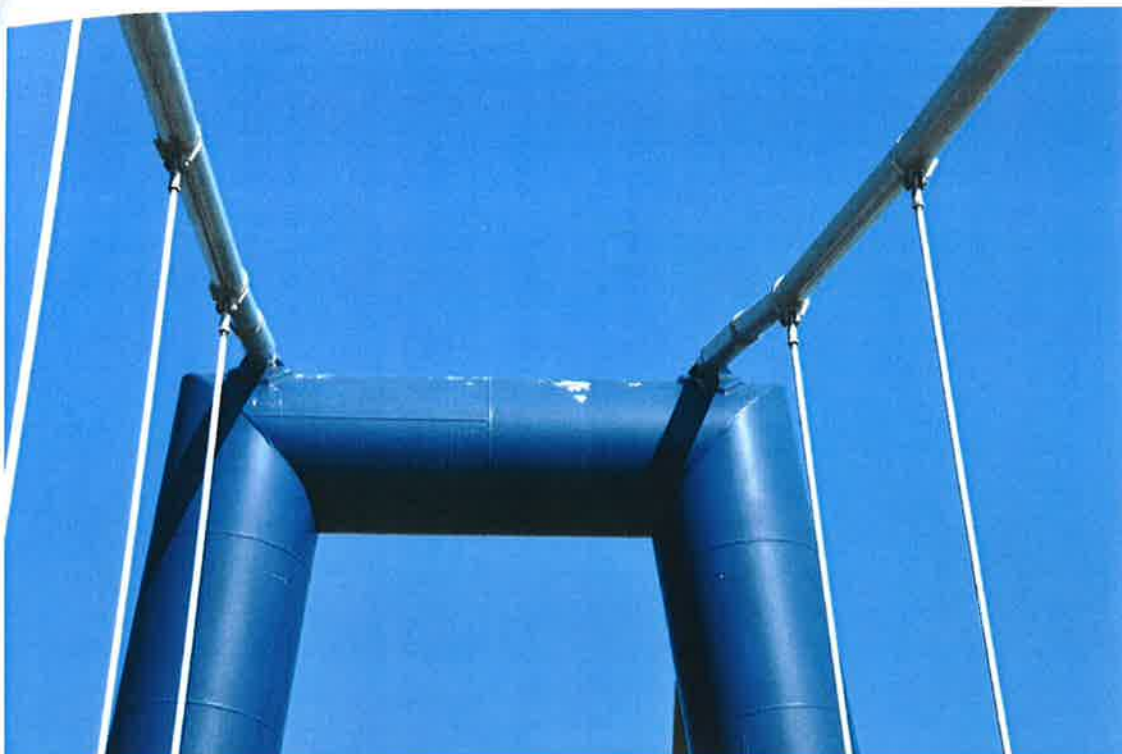
Horní část pylonu na pravém břehu Labe (v Zálabí) při pohledu od Kmochova ostrova, epoxidové nátěry se odlupují.

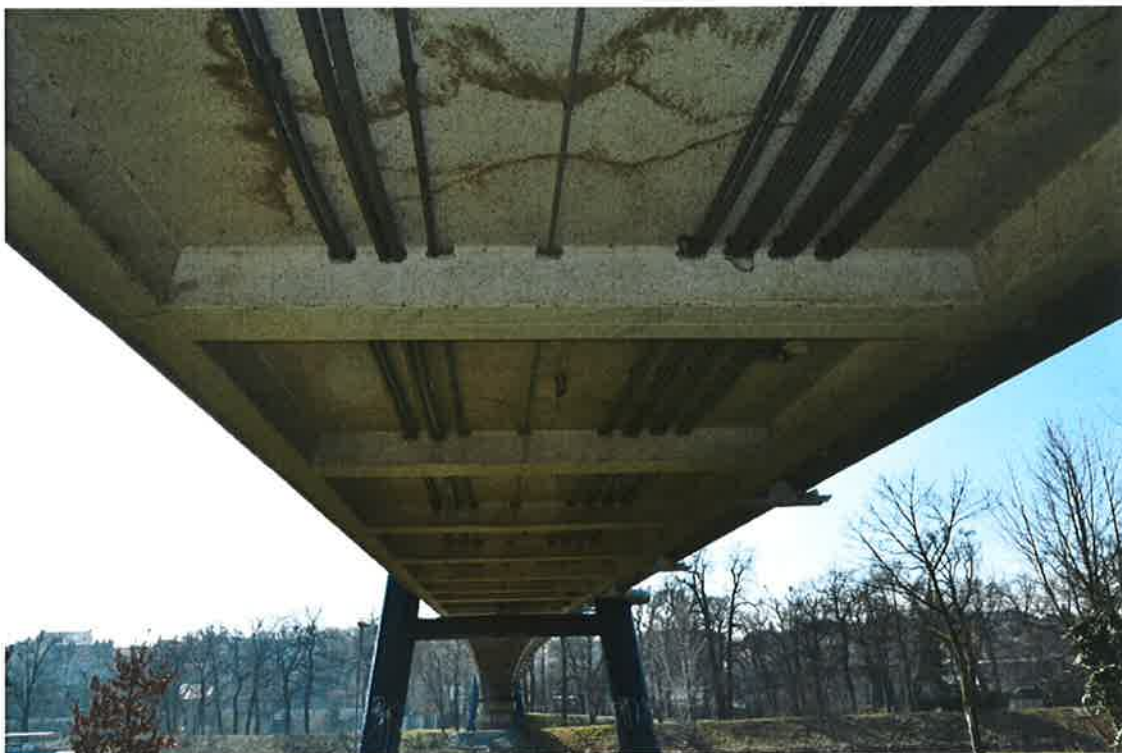
- 6.1 Nosná konstrukce má naprosto suchý podhled a do konstrukce nezateká ani v detailech na začátku a konci lávky.

Podhled prefabrikované betonové mostovky je suchý, zatékání nebylo zjištěno ani ve spárách mezi prefabrikáty ani kolem odvodňovacích trubiček.

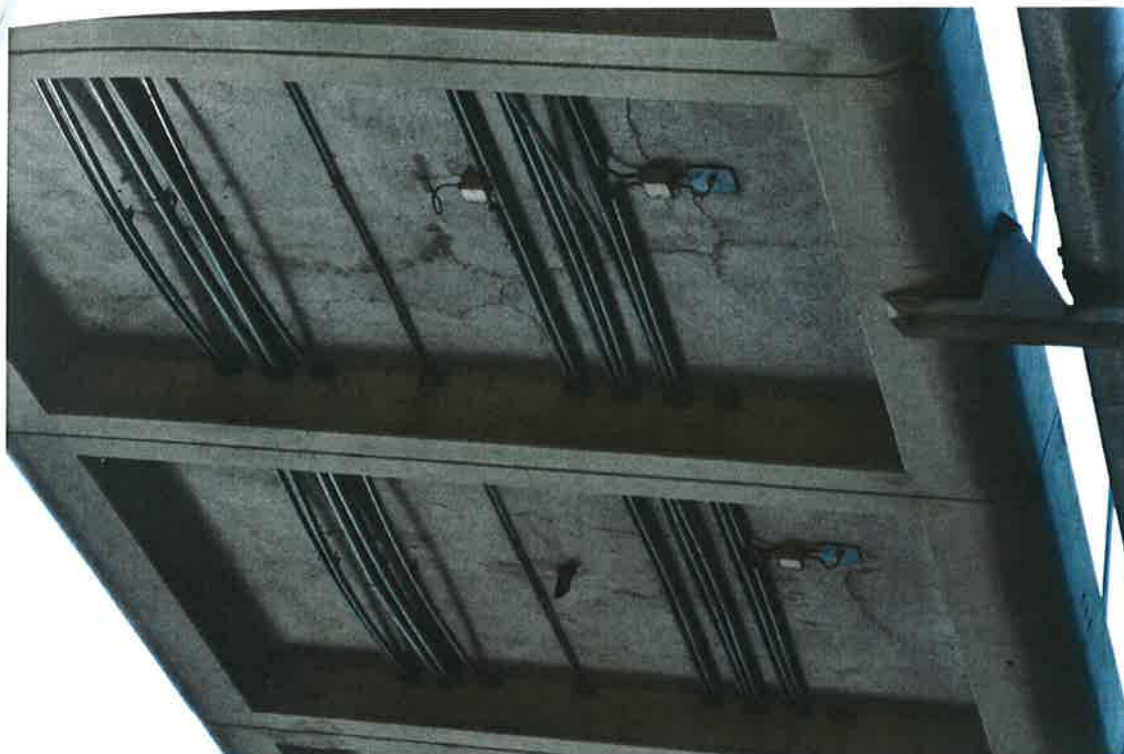
Detail prefabrikátů mostovky s kabely elektroohřevu, uprostřed jsou vedeny kabely bezpečnostních kamer, vpravo konzola s plynovodem STL 300.

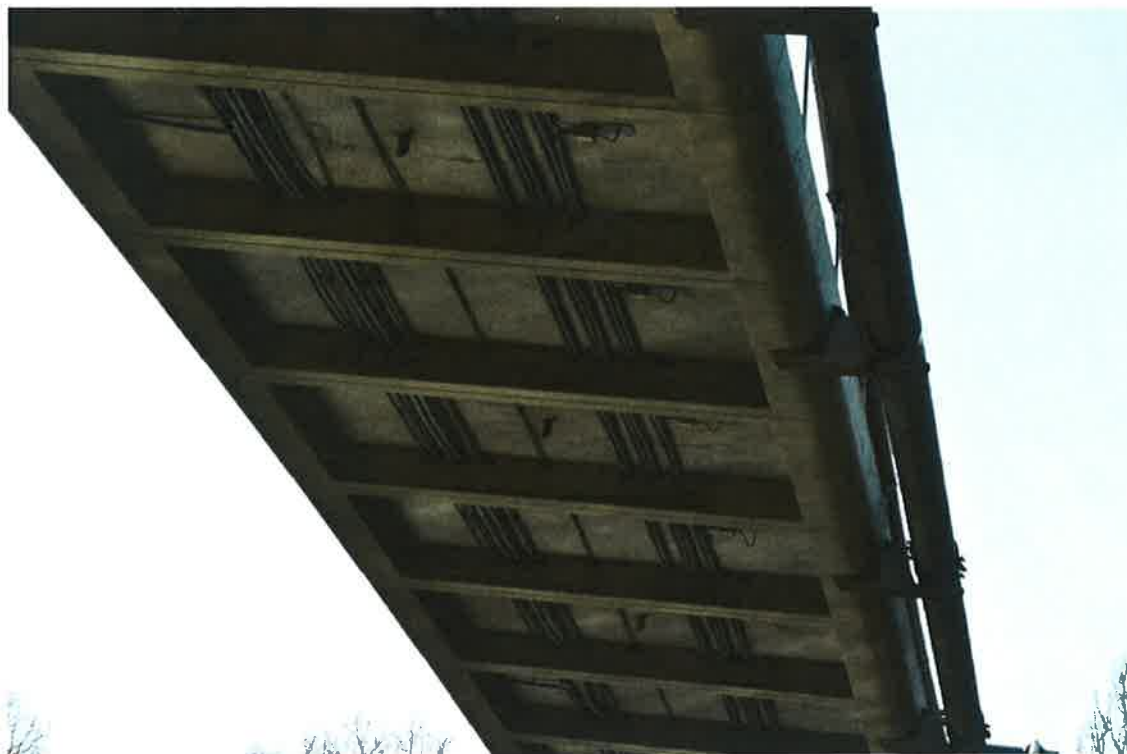
Mostovka má pohled absolutně suchý, bez zatékání.

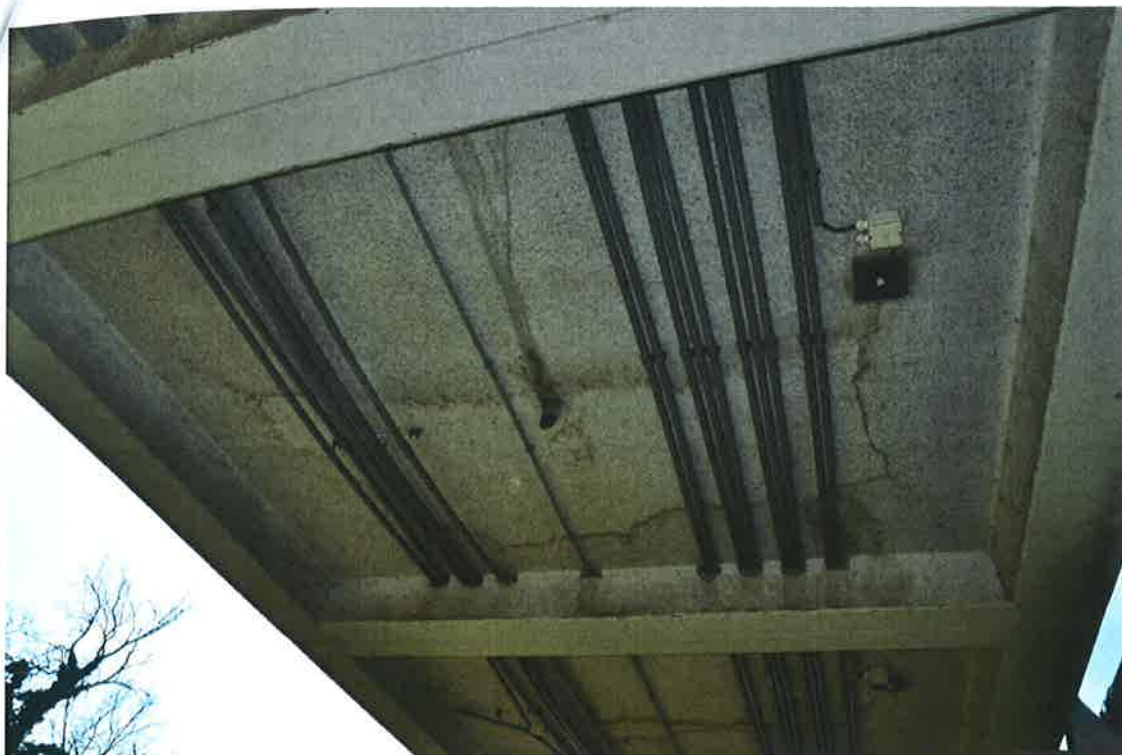
Detail mostovky, mapy jsou z doby montáže v roce 2006.

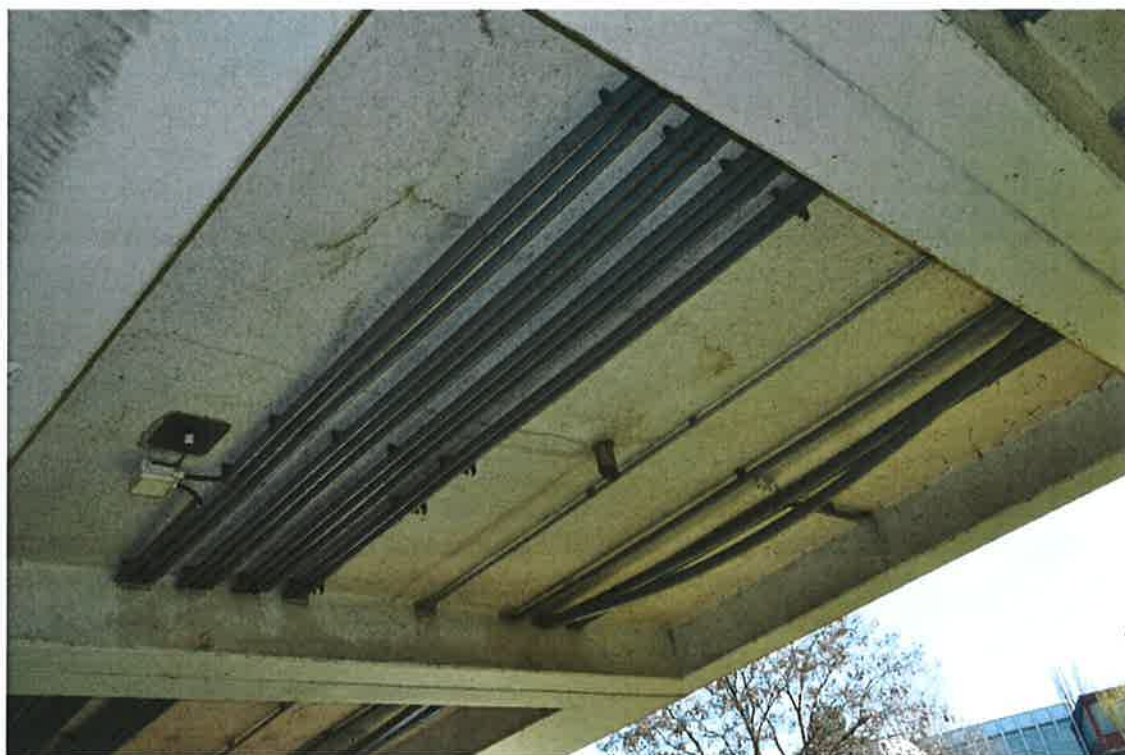
Další pohled na mostovku zespodu, zatékání nezjištěno.

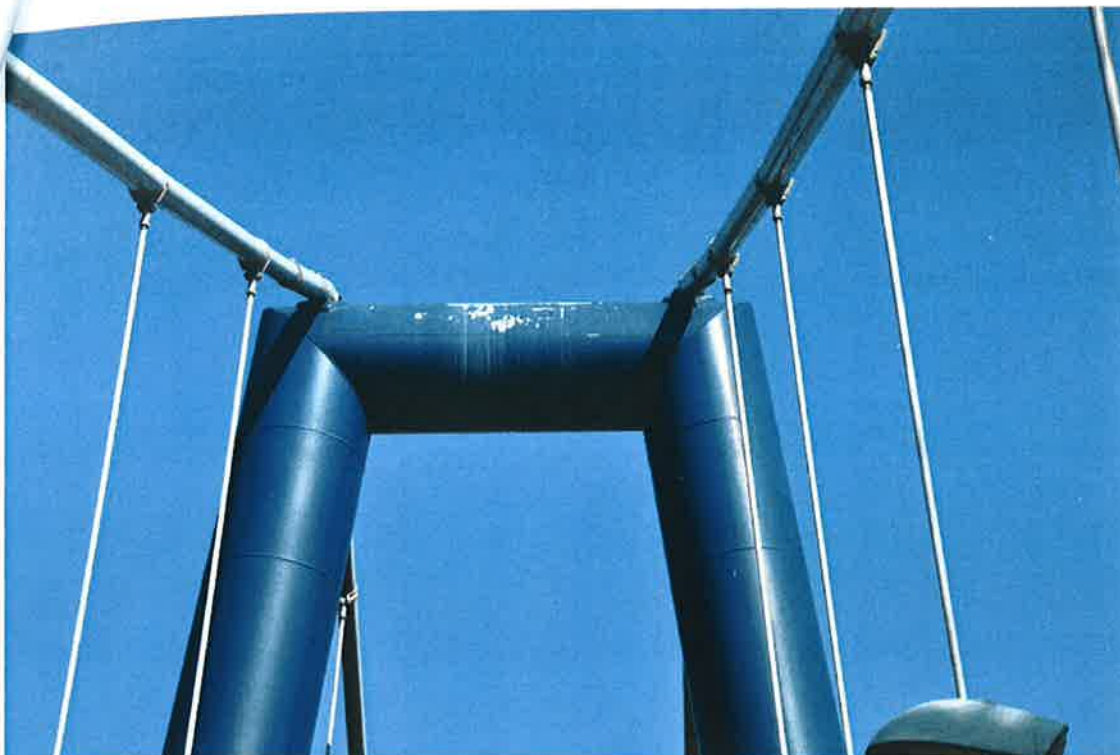
Horní část pylonu na pravém břehu Labe (v Zálabí) při pohledu od Kmochova ostrova, epoxidové nátěry se odlupují.

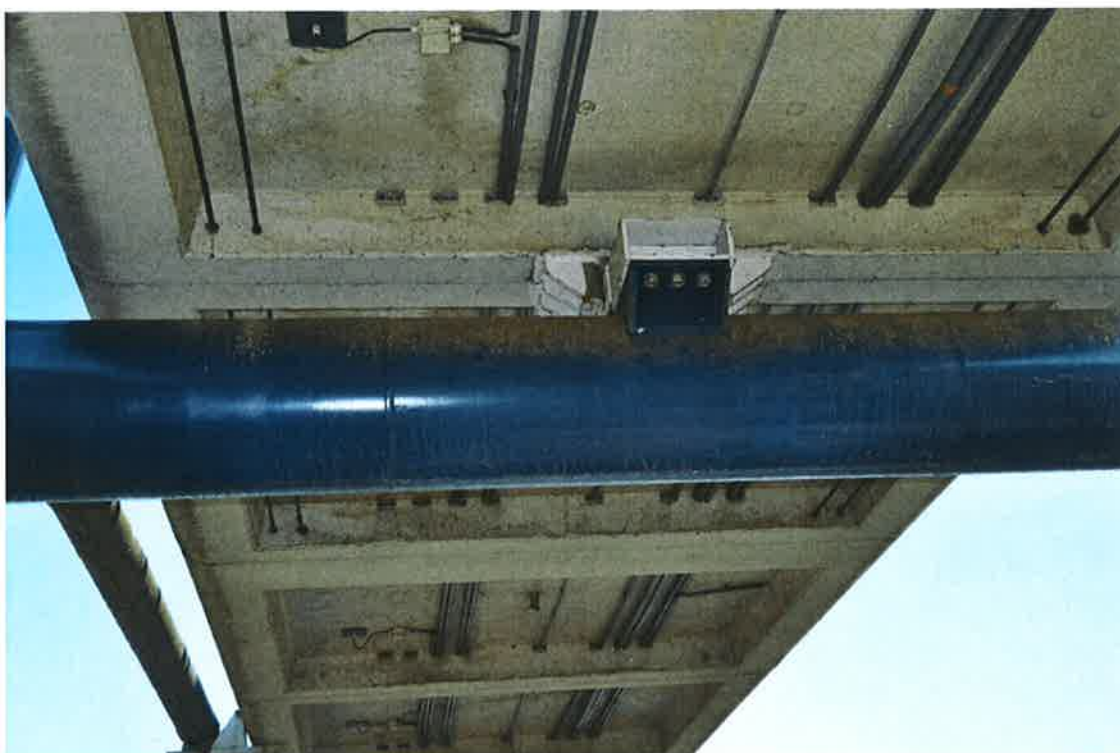
Vodící zařízení, které zajišťuje mostovku proti příčným posunům – pylon na Kmochově ostrově.

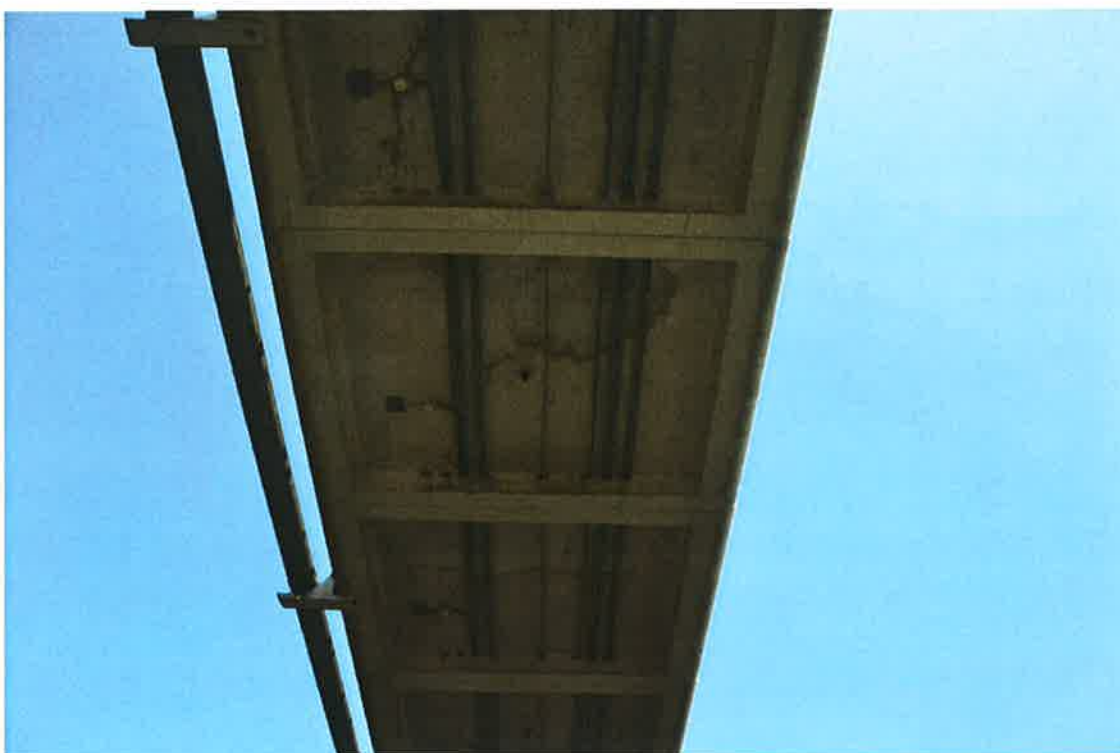
Podhled mostovky při pohledu z Kmochova ostrova, zatékání nezjištěno.

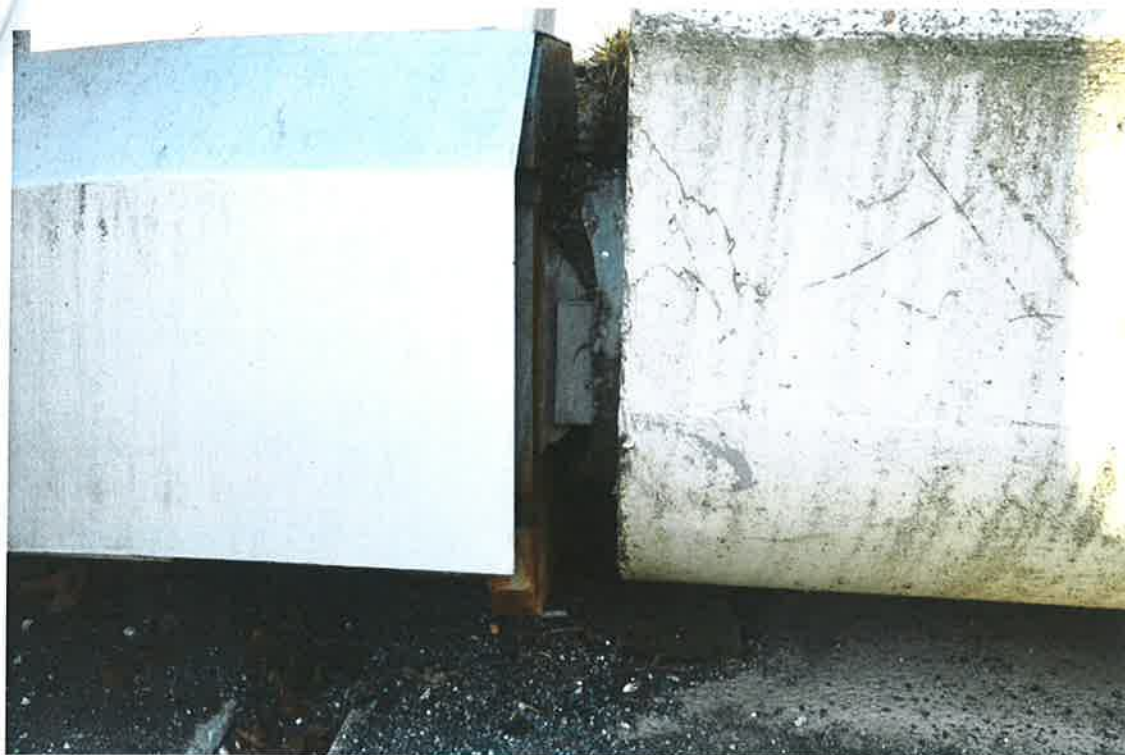
- 4.1 Na krajních hrncových ložiskách nebyly závady ani mimořádně velké dilatační pohyby zjištěny. Při průjezdu nákladního mercedesu byly dilatační pohyby u opěr přiměřené včetně vrzavých zvuků – bez závad. Tlumiče se spirálovými pružinami jsou plně funkční, pouze je nutné všechny přístupné plochy očistit a namazat vazelínou. Vodicí zařízení mostovky na pylonech je funkční.

Vyfrézované válcové plochy tlumičů je třeba čistit a natřít vazelínou – opěra 1 návodní strana.

- očistit a nakonzervovat dosedací plochy tlumičů a odstranit nečistoty z úložných prahů.

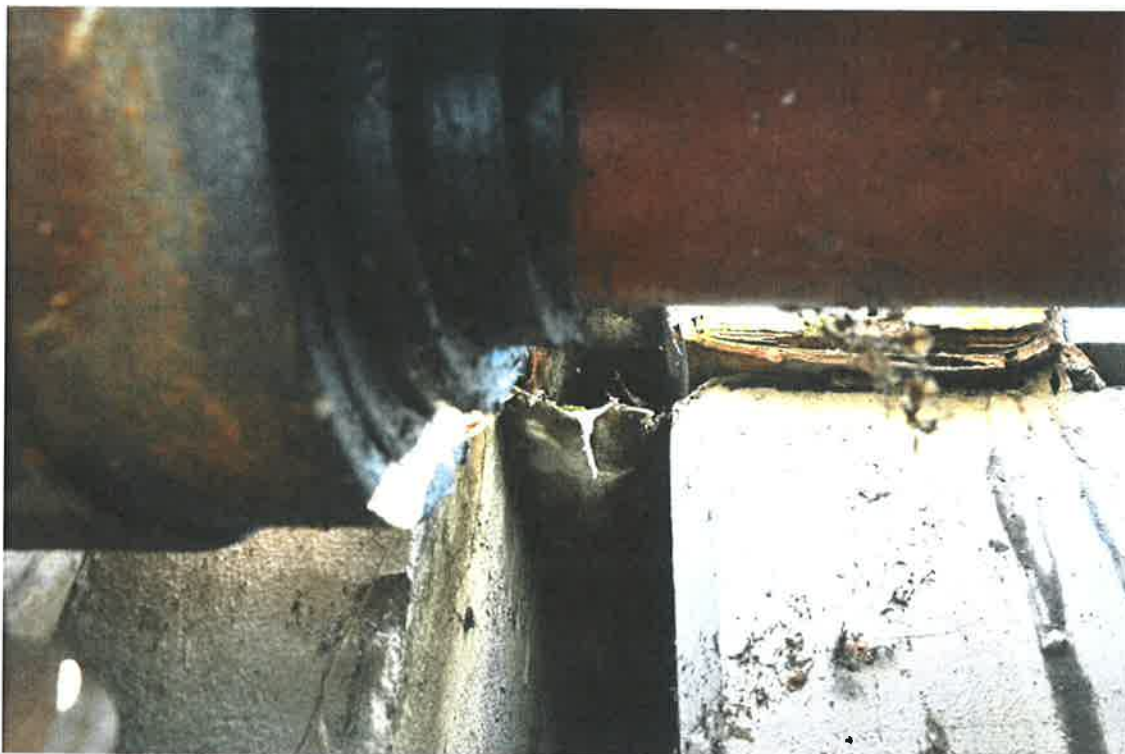
Spirálová pružina tlumiče při pohledu zespodu, nad ní končí kobercový dilatační závěr s okapnicí – návodní strana, opěra 1.

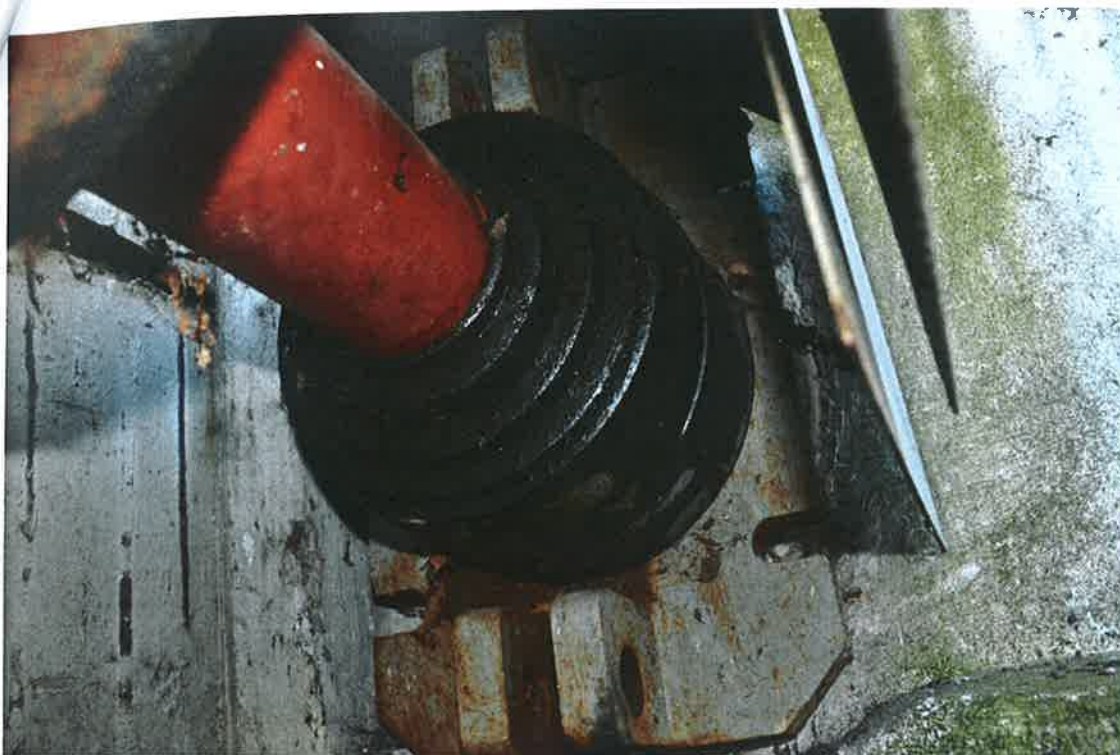
Spirálová pružina tlumiče.

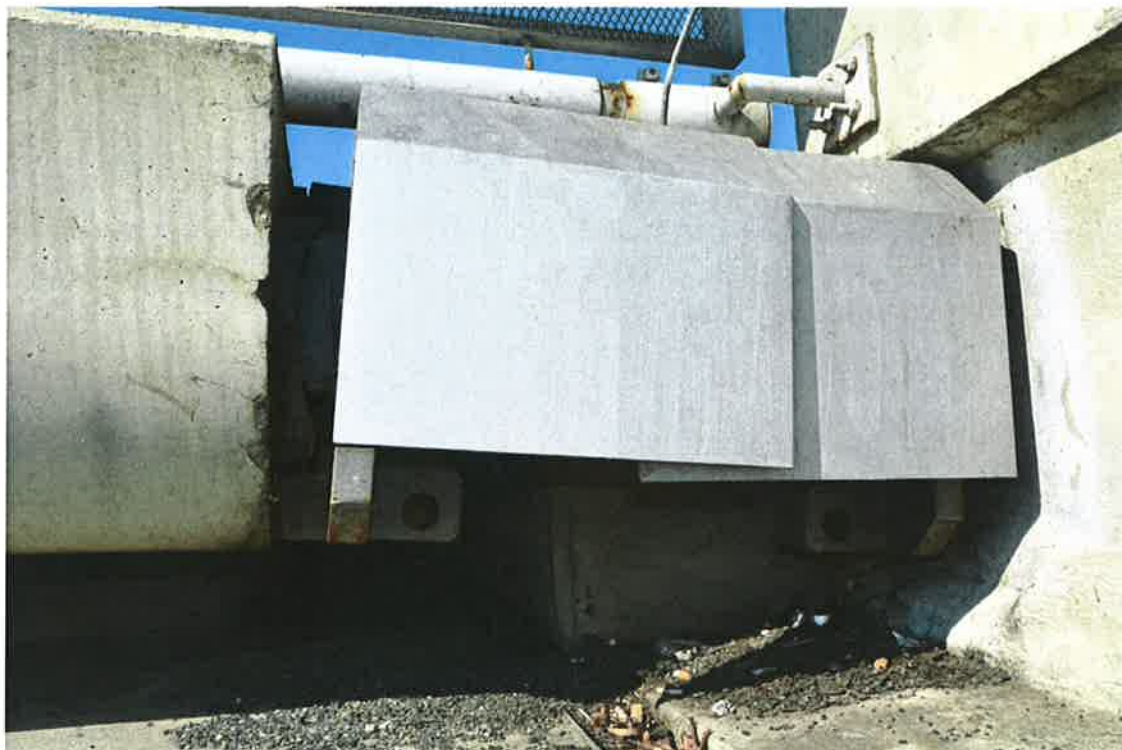
Kryt tlumiče na opěře 4 – návodní strana.

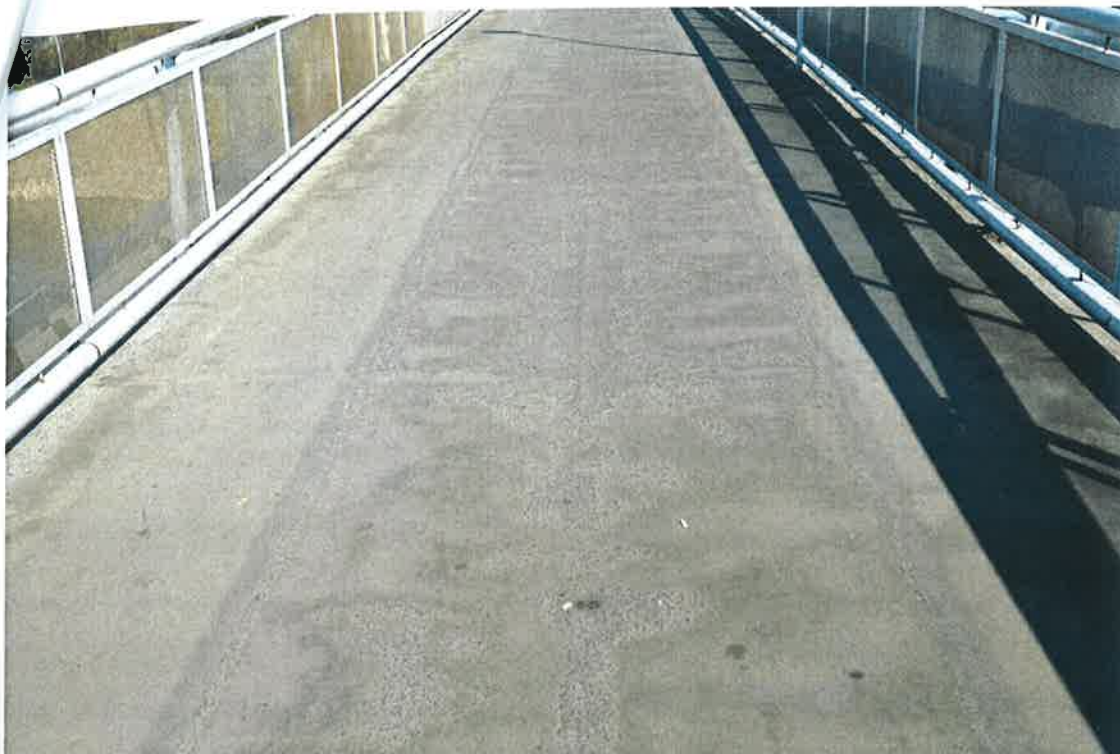
- 5.1 Povrch mostovky je dosud dobře ochráněn vrstvou epoxidehtové pryskyřice, žádné poškození ani závady zjištěny nebyly.

Povrch betonu mostovky chrání epoxidehtová pryskyřice, povrch je vyspádován do osy lávky, v níž jsou osazeny odvodňovací trubičky.

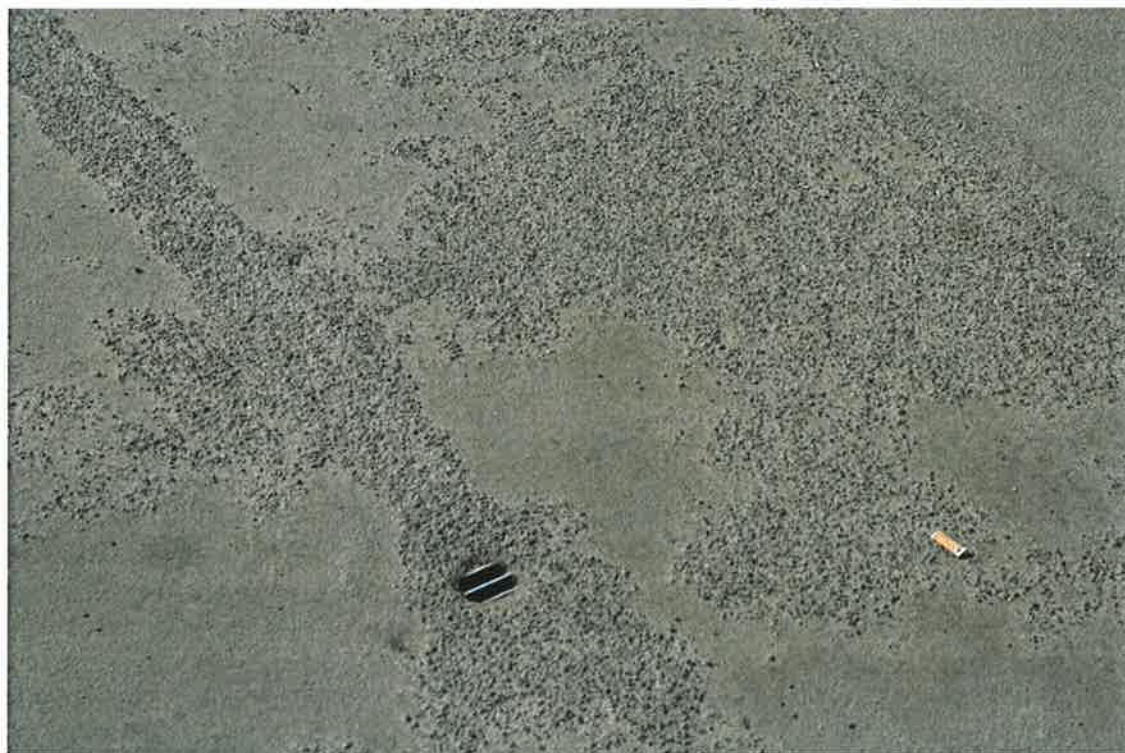
Detail izolace mostovky v ose lávky s odvodňovací trubičkou.

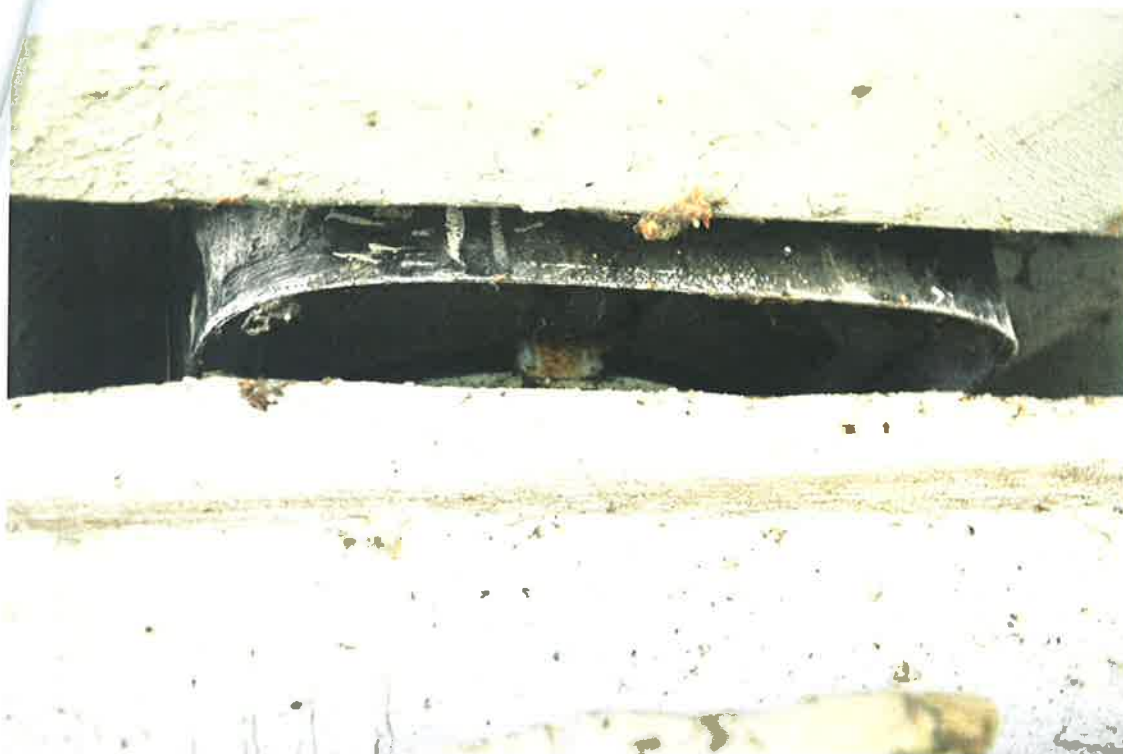
Jednosměrné hrncové ložisko – pohled na lící stranu opěry 1 (ložisko je na návodní straně).

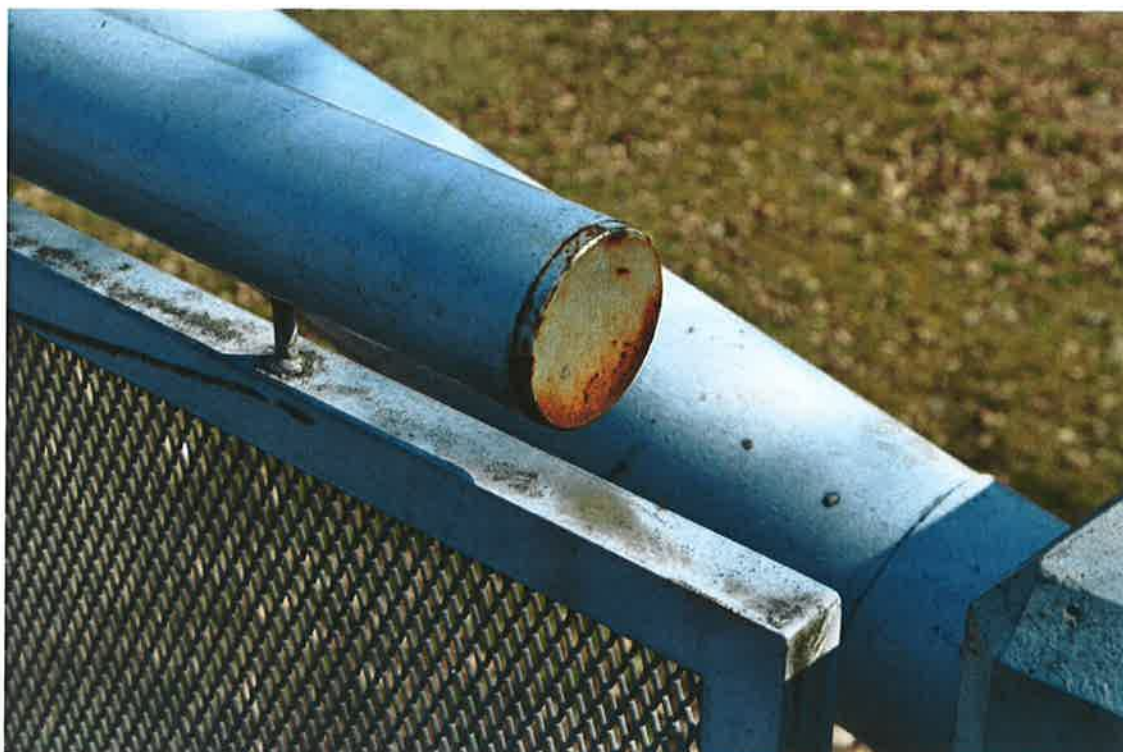
- 8.1 Zábradlí se sítěmi tahokov je nepoškozené, nezdeformované. Pouze je nutné vyspravit korodující místa (zejména u dilatací a na koncích madel), kde již je bílý nátěr ztrávený.

Koroze zakončení zábradlí u opěry 1 na návodní straně.

- je třeba vyspravit bílé nátěry zábradlí tak, aby nepokračovala koroze oceli.

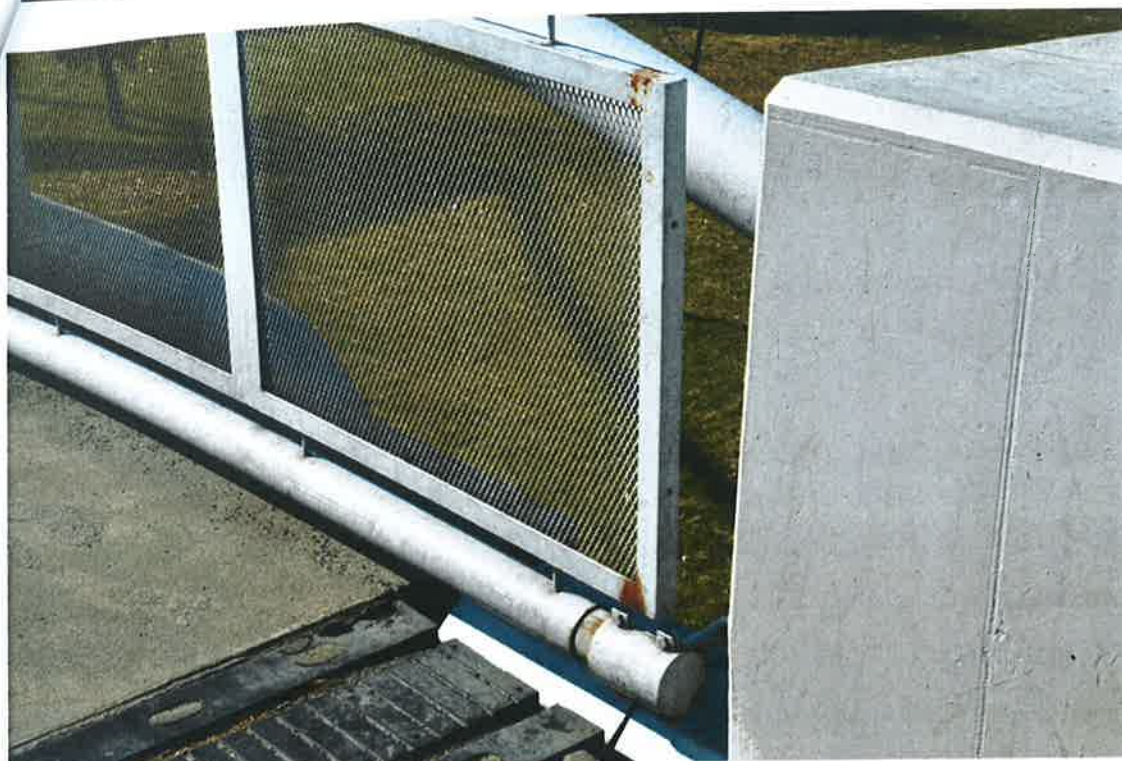
Koroze zakončení zábradlí u opěry 4 na povodní straně.

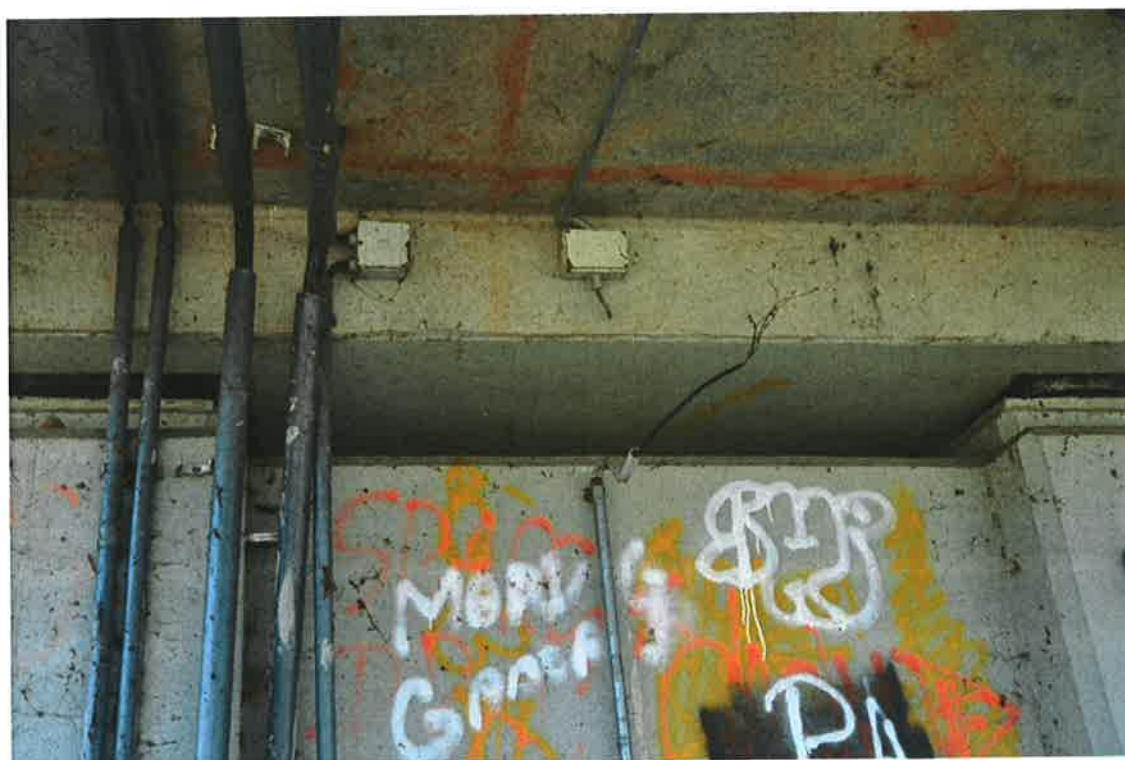
- 10.1 Plynovod STL 300 je bez závad, kabely elektroohřevu v podhledu nevykazují poškození. Pouze je utržený slaboproudý kabel u opěry 1. Veřejné osvětlení svítí – bez závad.

Detail líce opěry 1 na Kmochově ostrově s rozvody venkovního osvětlení, kabel uprostřed je utržený.

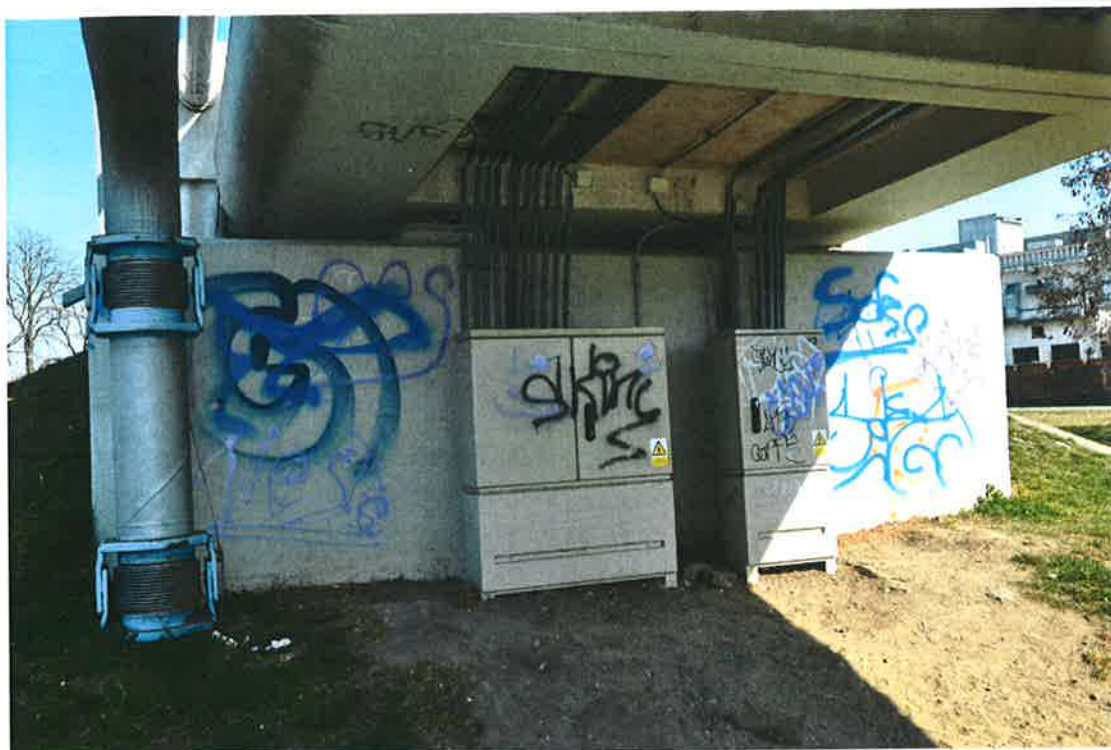
Opěra 4 v Zálabí s rozvodnými skříněmi elektroohřevu a venkovního osvětlení včetně kamer. Vlevo svod plynovodu s kompenzátory.

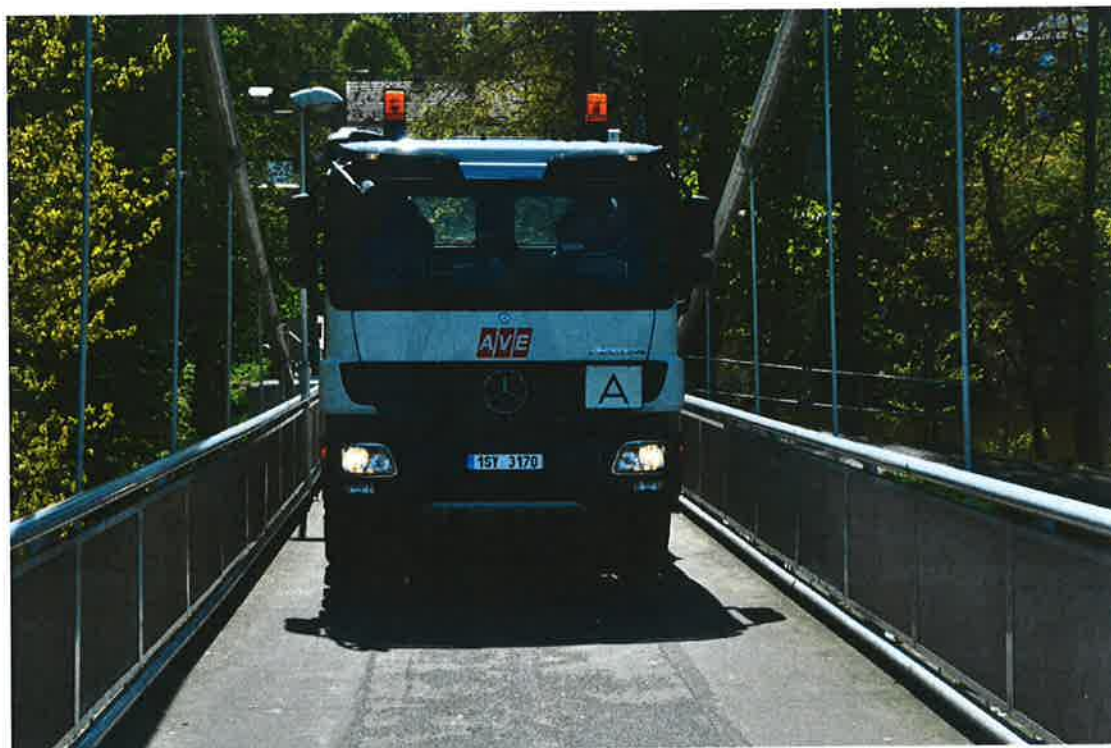
V rámci prohlídky lávky přešel prázdný nosič kontejnerů zn. Mercedes.

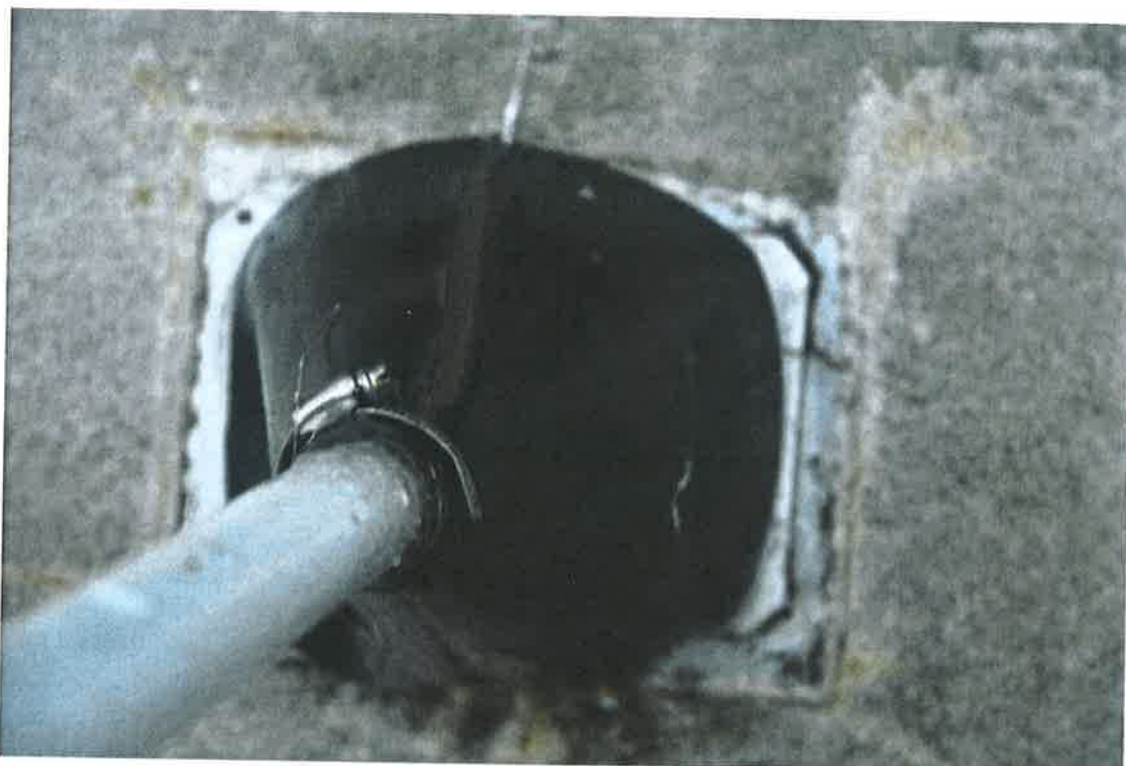
- 3.1 Na nosné konstrukci nebyly zjištěny žádné tvarové změny ani zatékání. Závěsy ani jejich upevnění zatím nekorodují. U dolních konců závěsů jsou asi ve 40 % prasklé gumové krytky.

Gumové krytky upevnění závěsů jsou většinou prasklé (na této fotce je prasklina od hlavy šroubu objímky podél korodujícího ocelového lemu.

- zprovoznit starou lávku na Kmochův Ostrov pro vozidla se zatížitelností min. 6 tun,
- vyměnit gumové krytky závěsů za nové.
- dát do plánu oprav vyspravení nátěrů jednotlivých konstrukčních částí, zejména svarů (očištění vodním paprskem, zastavení koroze a nátěr).

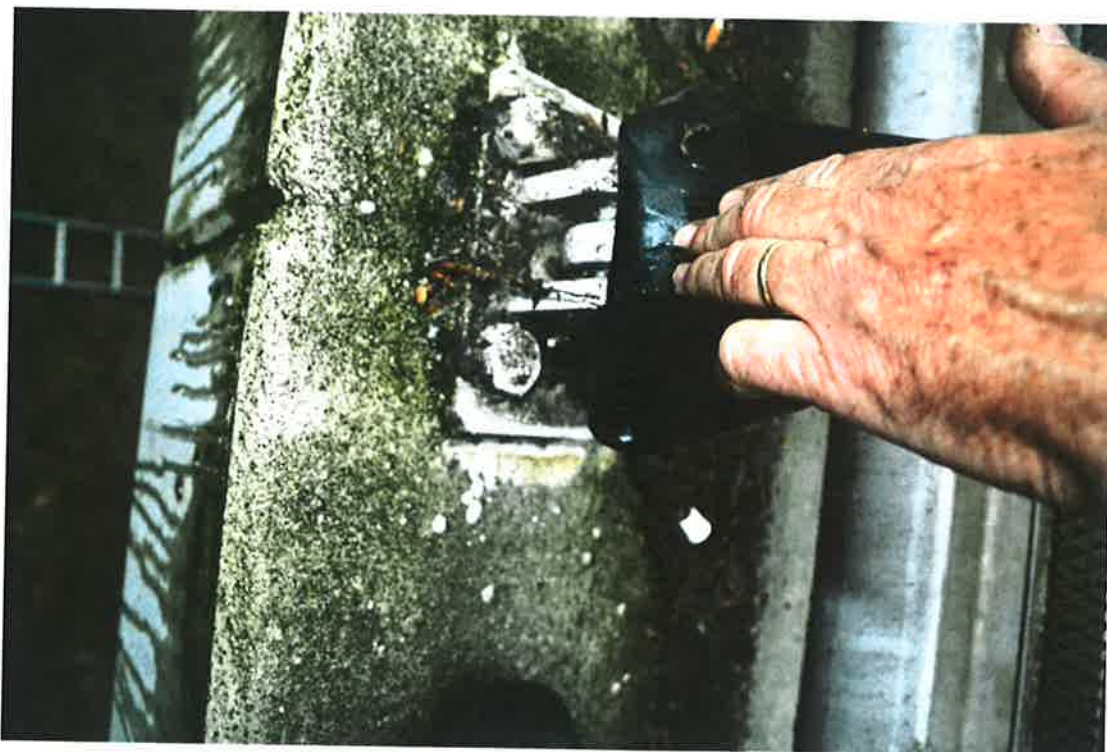
Kontrola koroze upevnění jednotlivých závěsů na dolním konci.

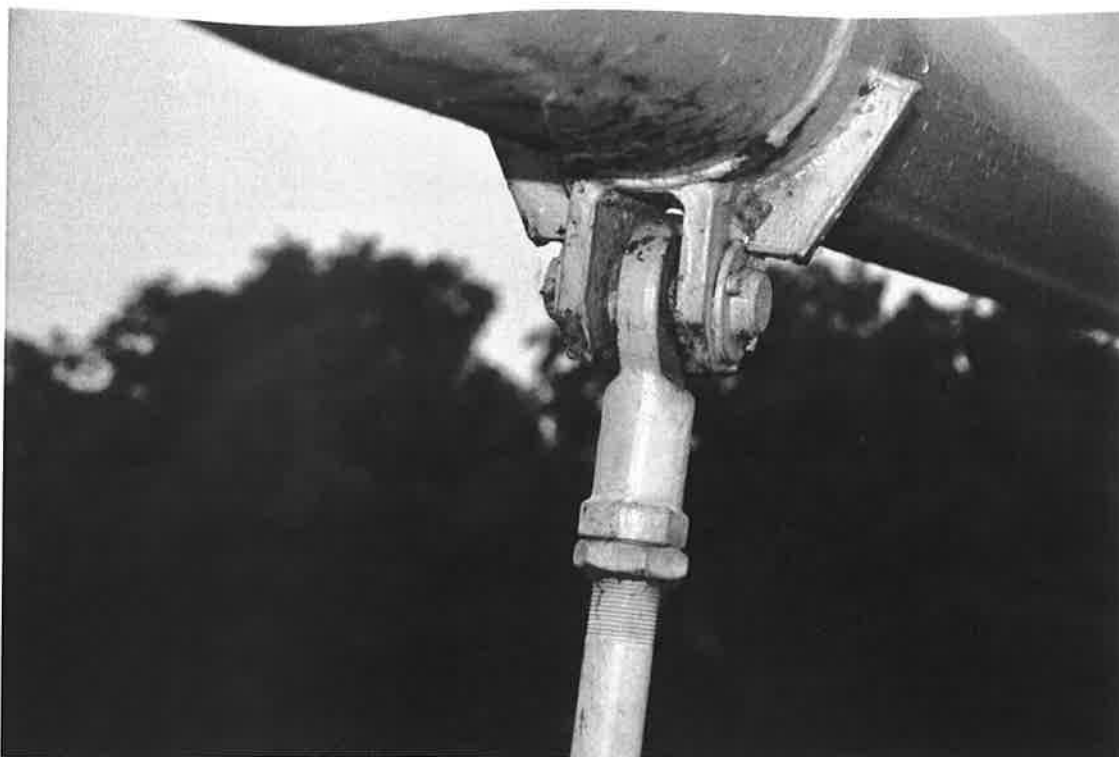
Kontrola koroze upevnění závěsů na visuté lano.
