## HLAVNÍ PROHLÍDKA

Objekt: **VISUTÁ LÁVKA PRO PĚŠÍ A CYKLISTY PŘES LABE V KOLÍNĚ**

| Datum provedení prohlídky: | 14. 3. – 10. 5. 2014. |

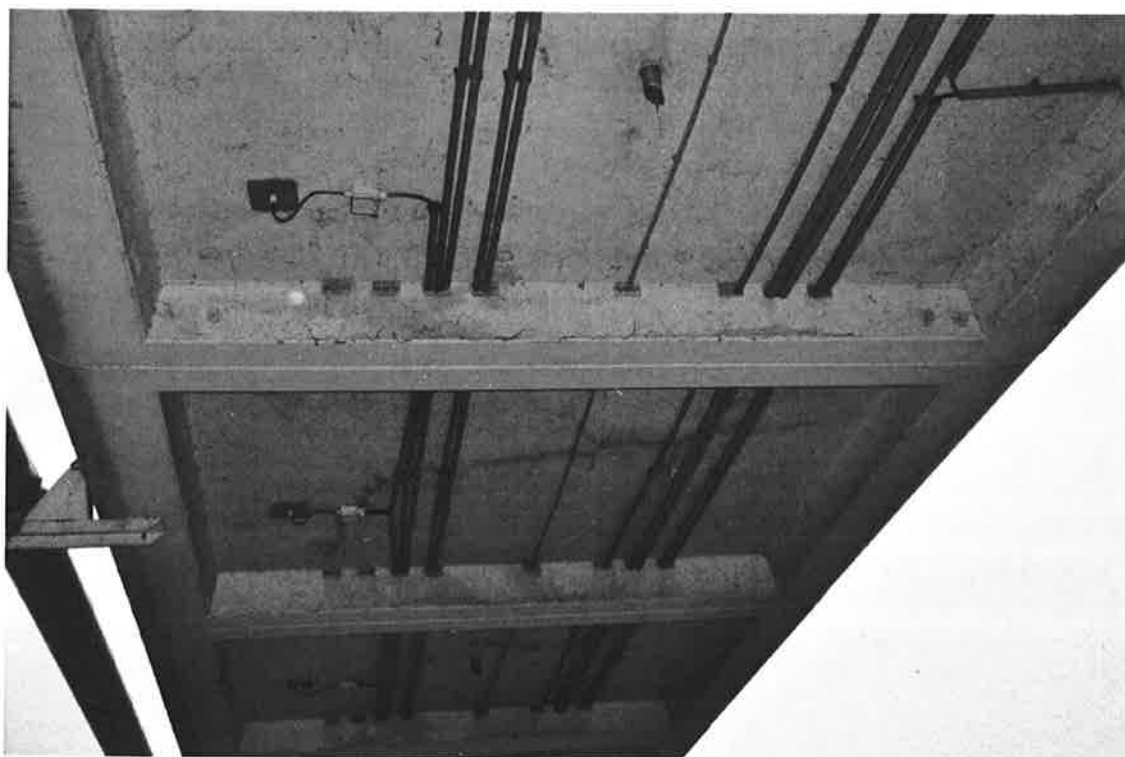
Lávka i při vydatném dešti je na podhledu suchá, z odvodňovací trubičky vytéká voda.
