STAVEBNĚ TECHNICKÝ PRŮZKUM

OBJEKT : 5. Zš Kolín, Mnichovická 62, Kolín

Říjen/Listopad 2018

OBJEDNATEL : Městský úřad Kolín, Karlovo náměstí 78, Kolín

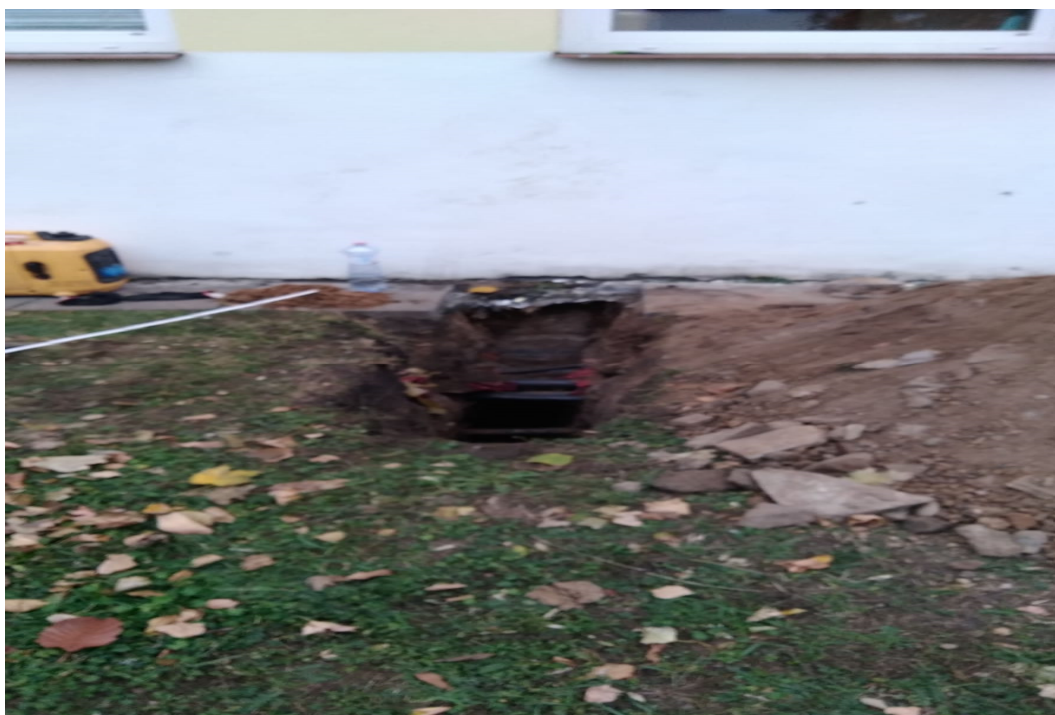
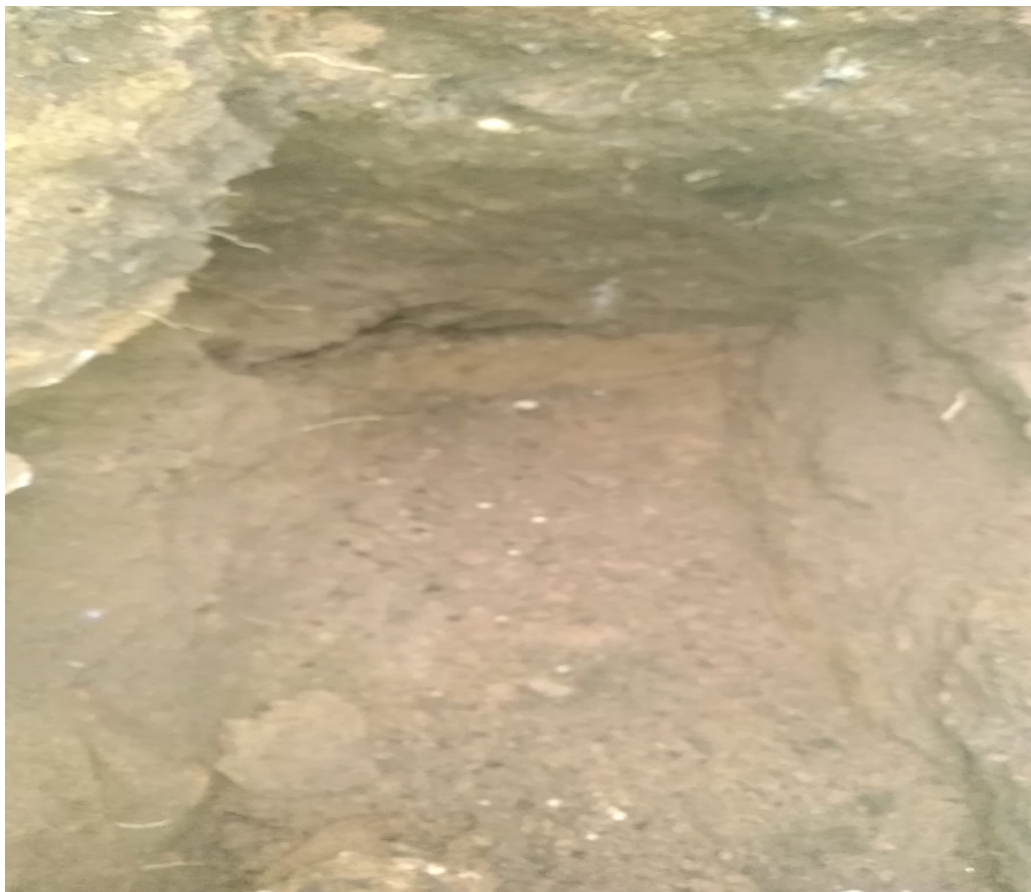
V rámci průzkumu byla zhodnocena kopaná sonda **K02** pro zjištění základových podmínek v hloubce základové spáry v místě stávajícího základu obvodové stěny. Sonda byla umístěna v exteriéru v úrovni terénu.

Sonda byla provedena z terénu ze strany uliční. Sonda byla umístěna cca 4,0m od štítové stěny souseda (lahůdky, řeznictví Kasarda). Základový pas je monolitický betonový, hloubka základové spáry odpovídá projektové dokumentaci. Základová spára byla zjištěna v hloubce cca -1,5m pod stávajícím terénem. Šterkový polštář nalezen nebyl.

Geotechnické ukazatele určené geologem z odebraného vzorku
Sonda K02

Mgr. Lešner - odpovědný řešitel geologických prací zařídil zeminu v hloubce **cca -1,5m pod úrovní terénu následovně:**

Jíl písčitý až písek jílovitý, ulehlý, s podílem jemného eolického písku, eolicko-splachový sediment; cI_{sa}, saCl (S5/SC, F4/CS); objm. hmotnost 1800 kg/m³, koef. vsaku $k_v=0,00001$

E_{def}	- modul deformace	10	[MPa]
c_{ef}	- soudržnost	2	[kPa]
φ_{ef}	- úhel vnitřního tření	27	[°]
n_y		0,35	
R_{dt}	- tabulková výpočtová únosnost	240	[kPa]
T	- těžitelnost	I

V sondě nebyla zastižena hladina podzemní vody.

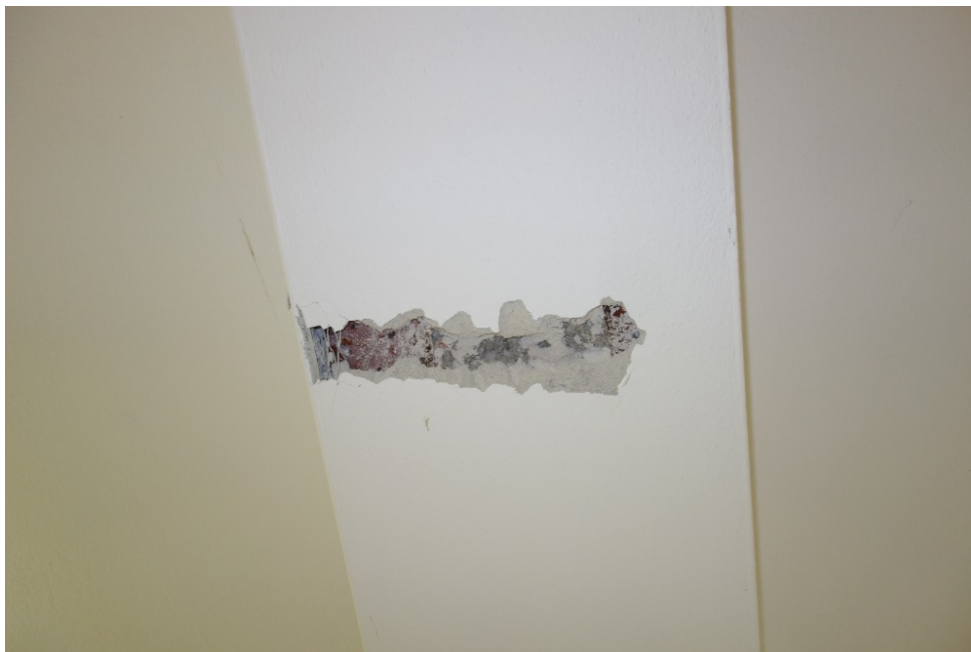
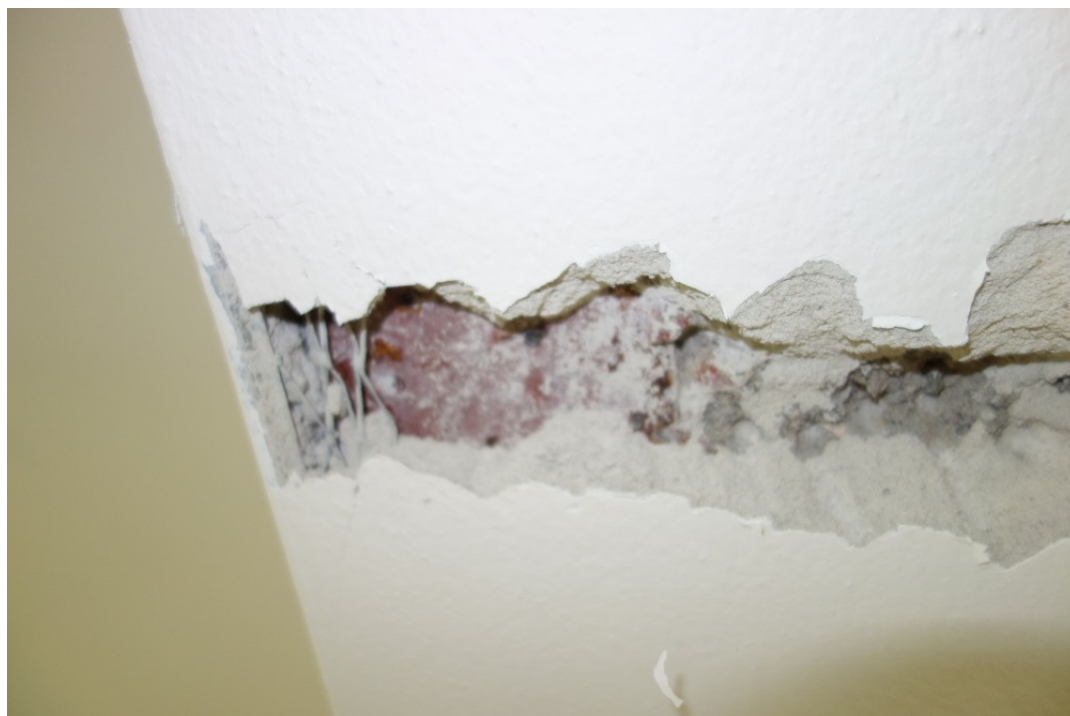
Sonda S01 - překlad nad chodbou 2np
- potvrzeny 2 ocelové I nosníky - I180

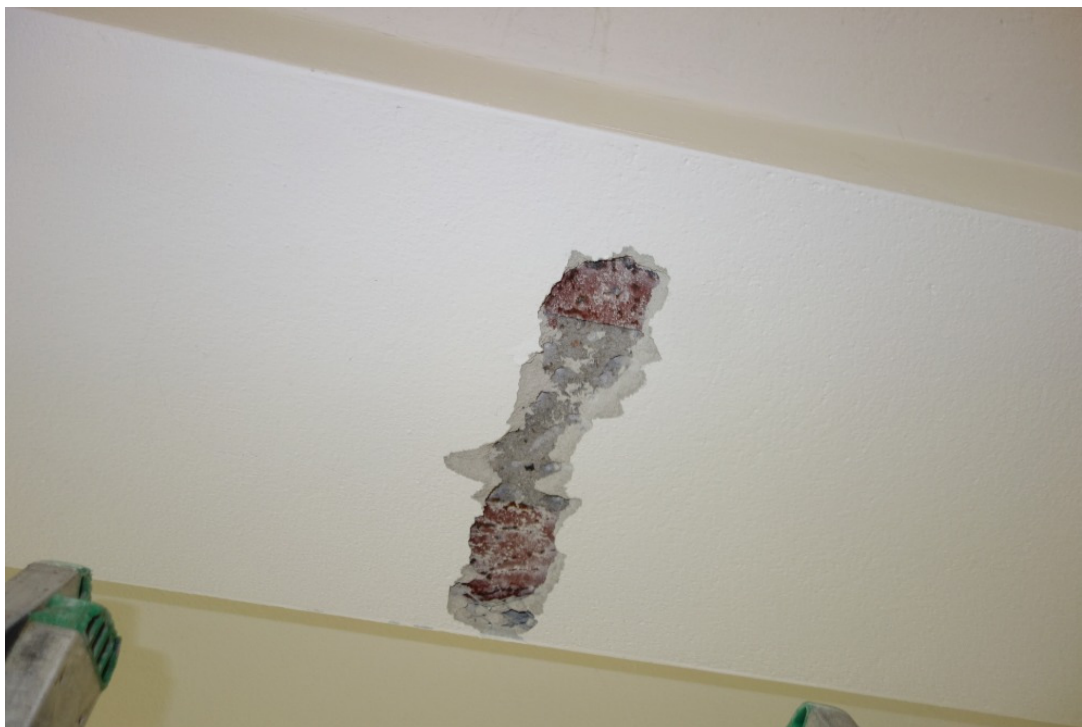
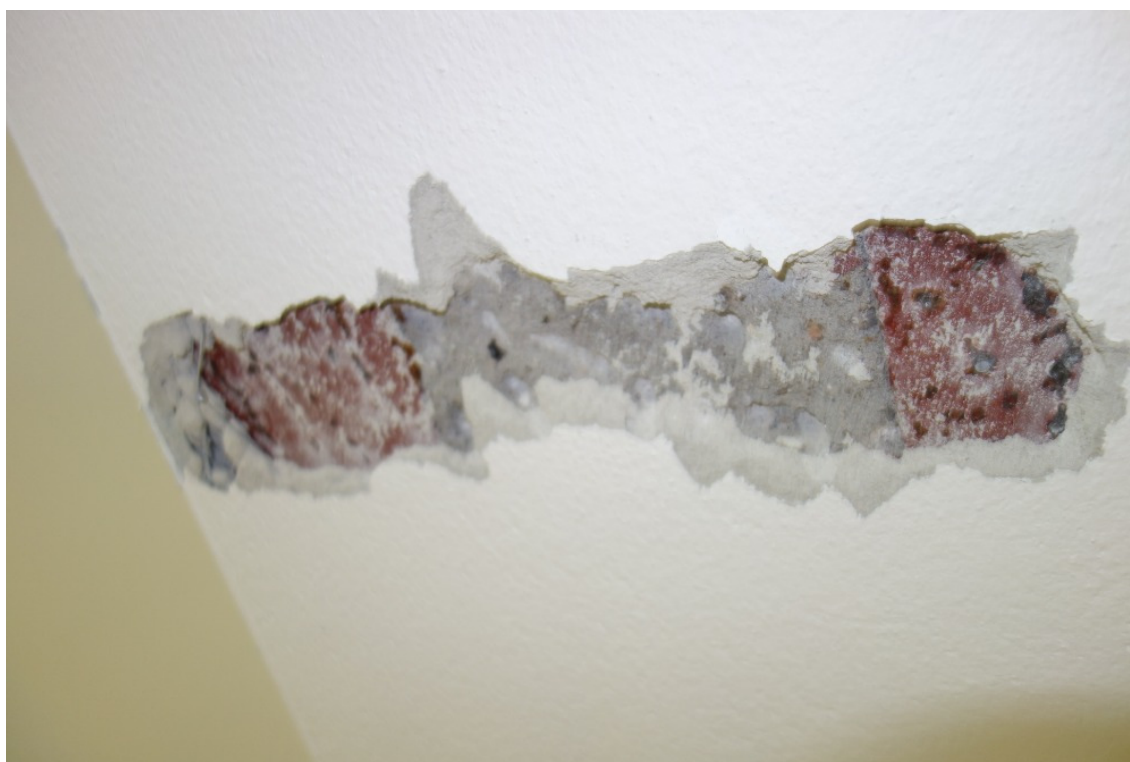
Sonda S02 - překlád nad chodbou 2np
- potvrzeny 2 ocelové I nosníky - I180

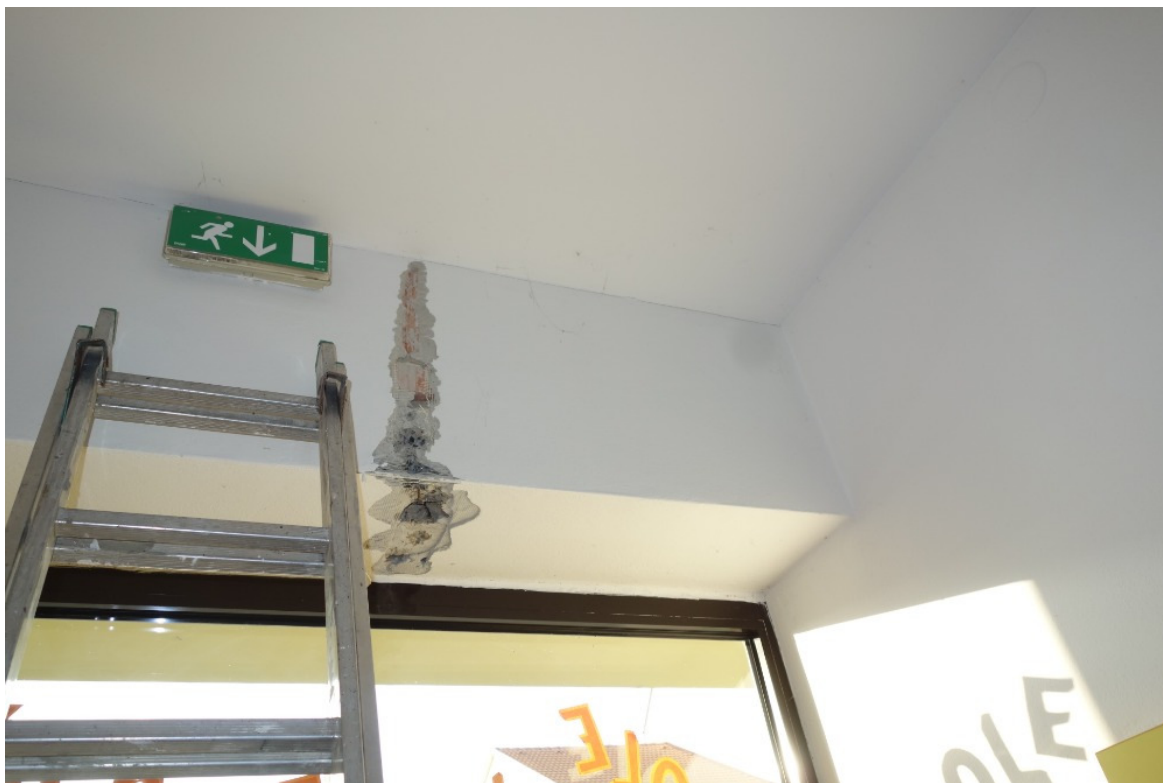
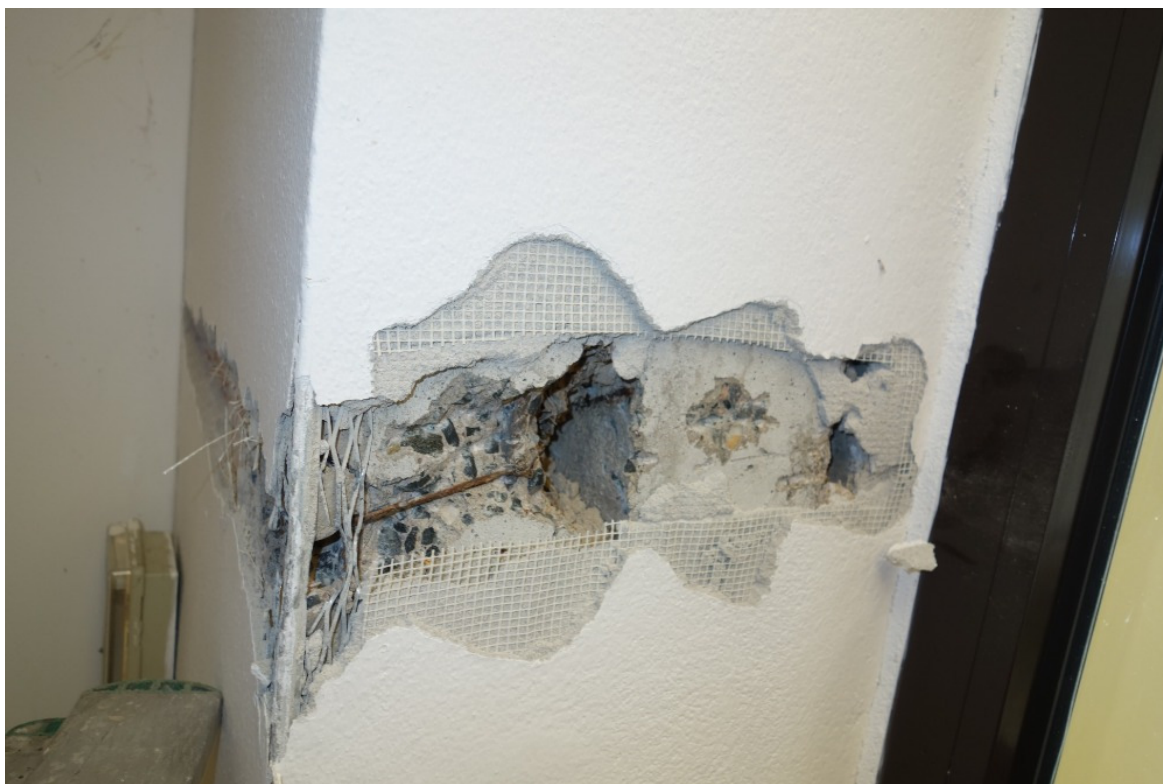
Sonda S03 - překlad nad vstupem 1np
- potvrzeny 3 betonové překlady RZP

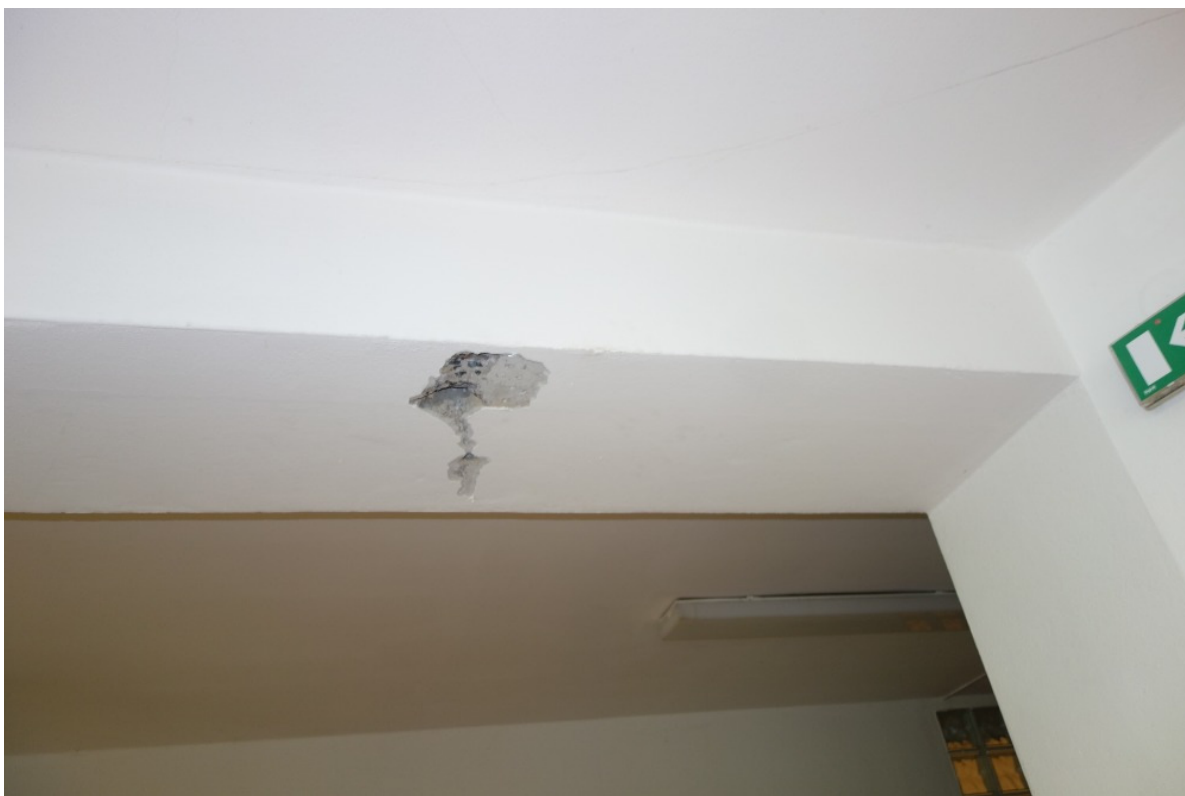
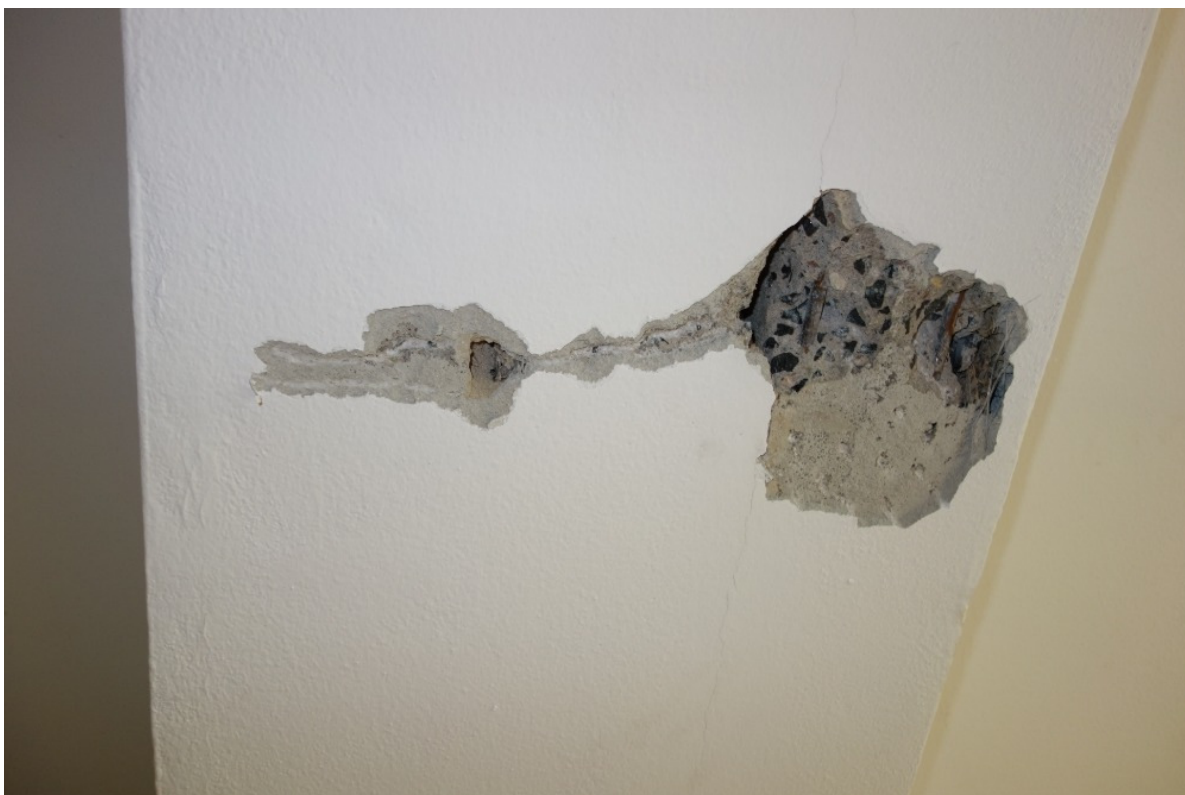
Sonda S04 - překlad nad chodbou k tělocvičně 1np
- potvrzeny 3 betonové překlady RZP

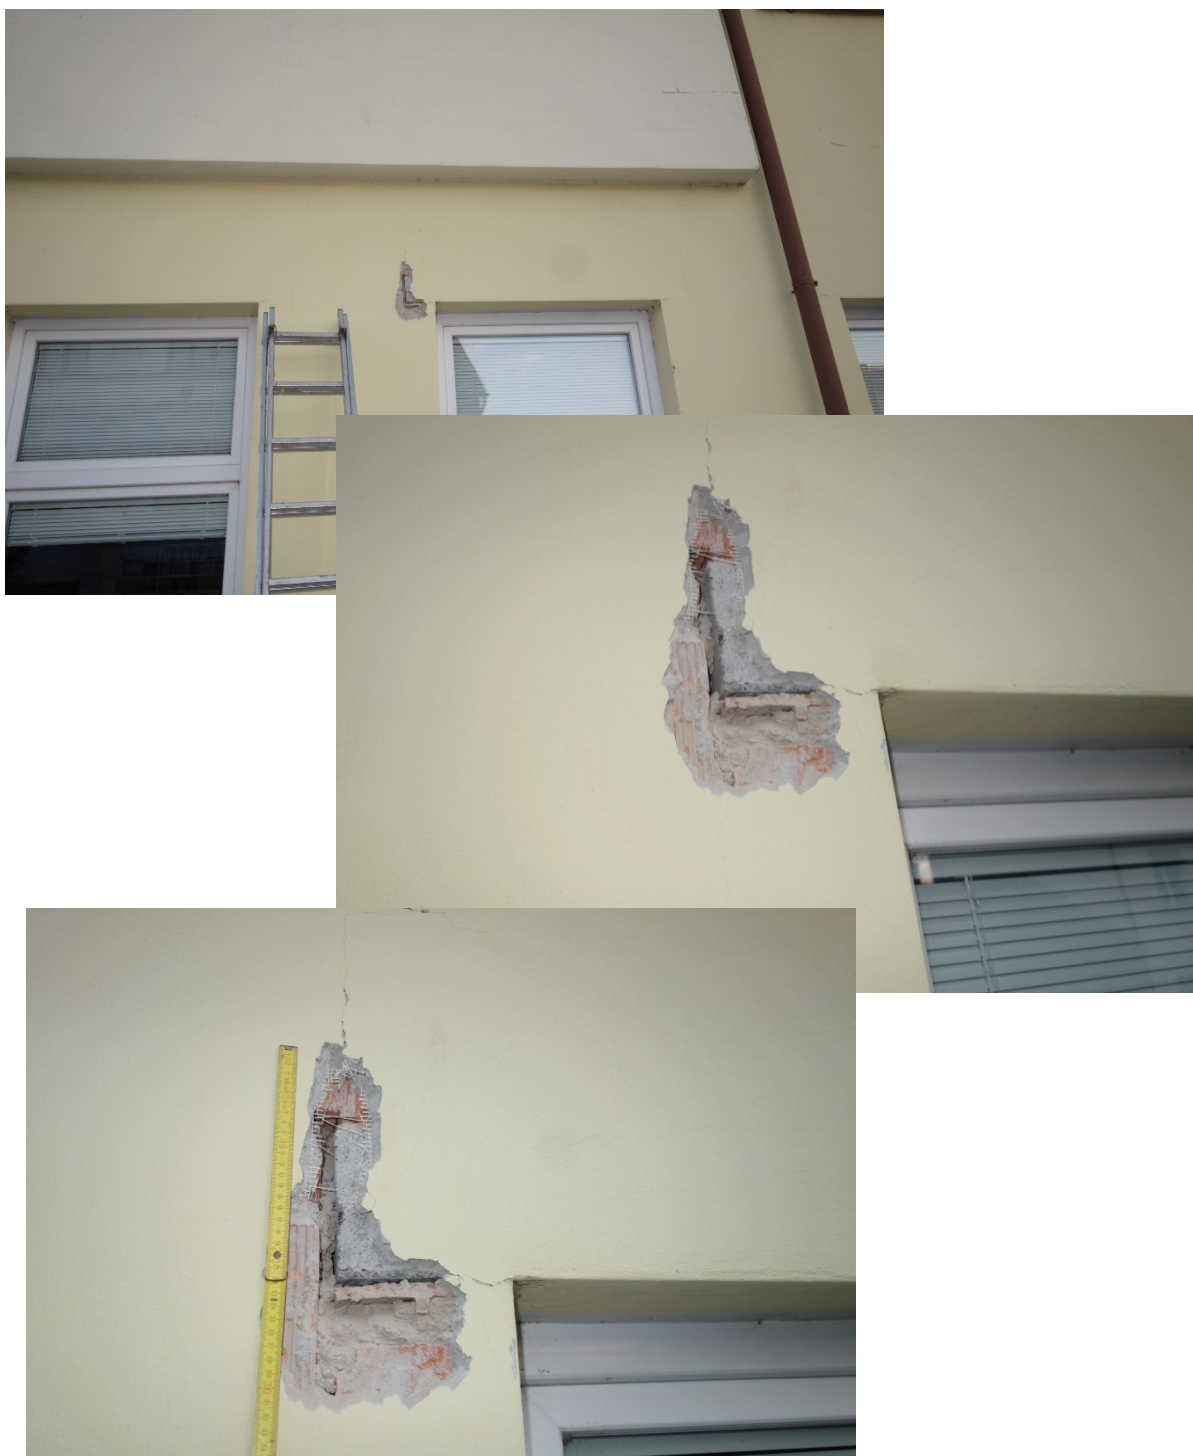
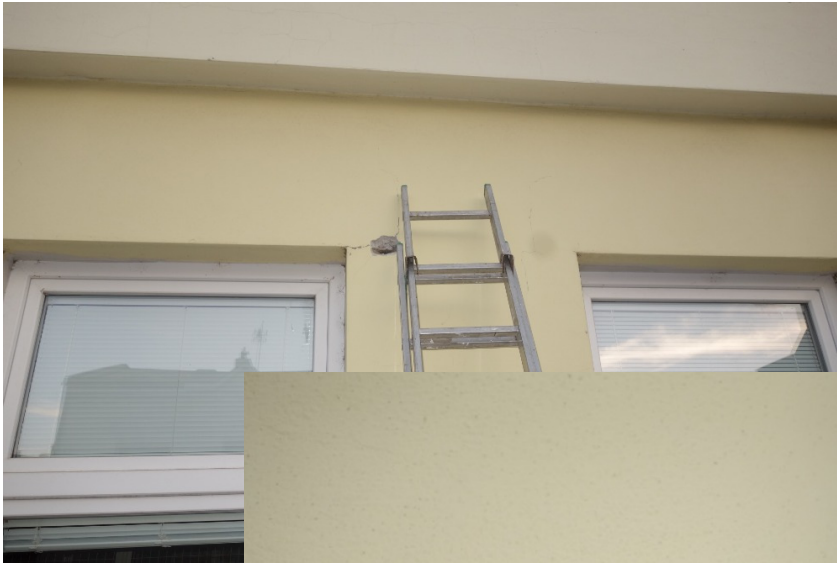
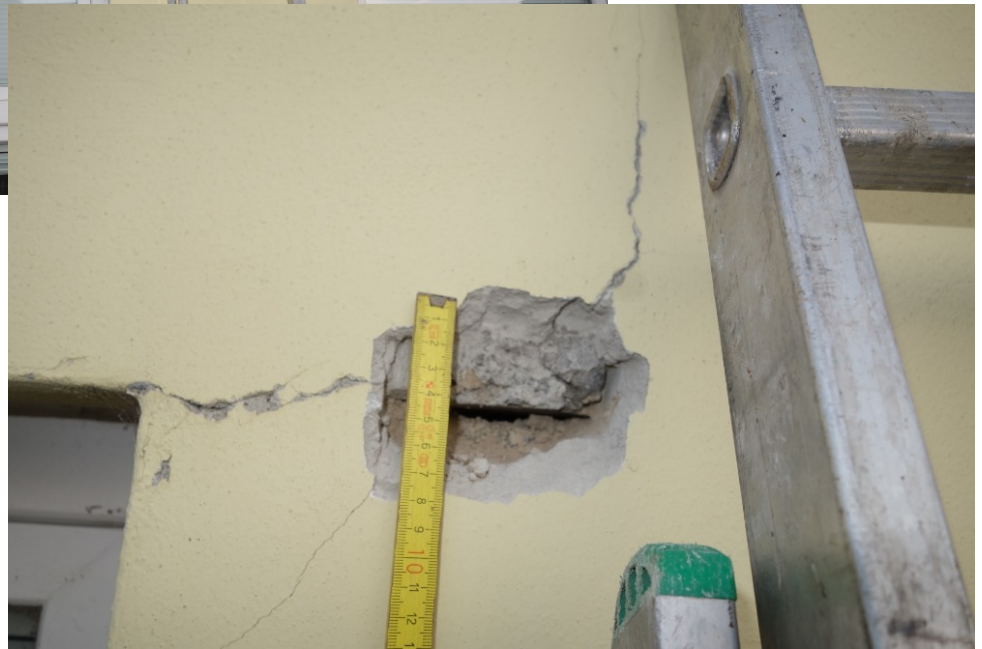
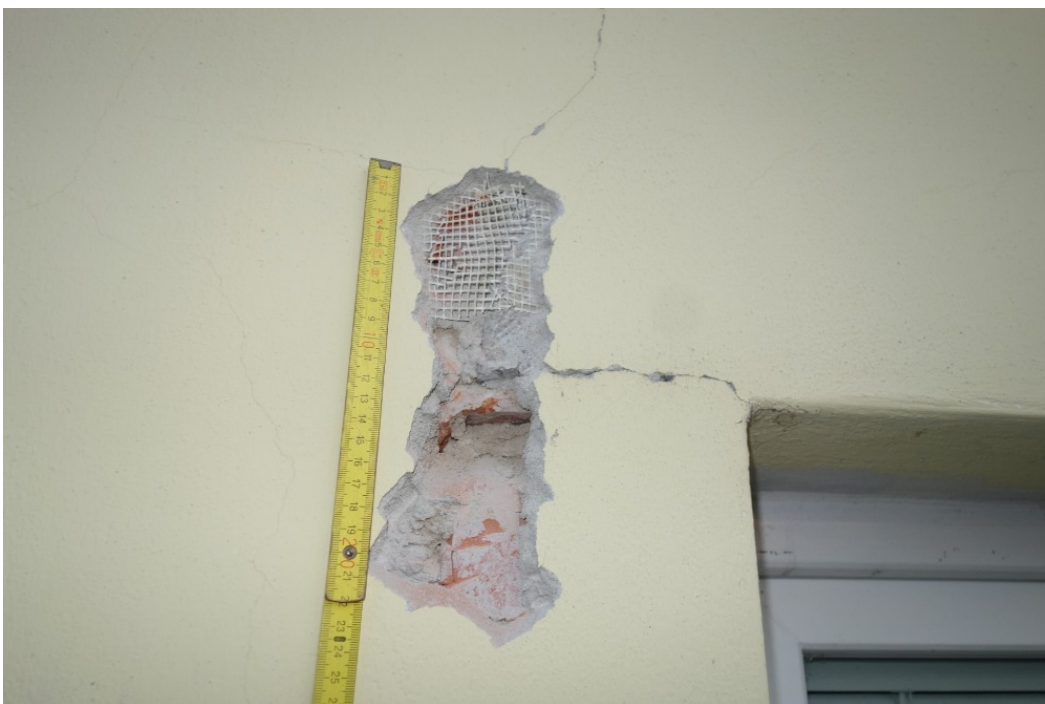
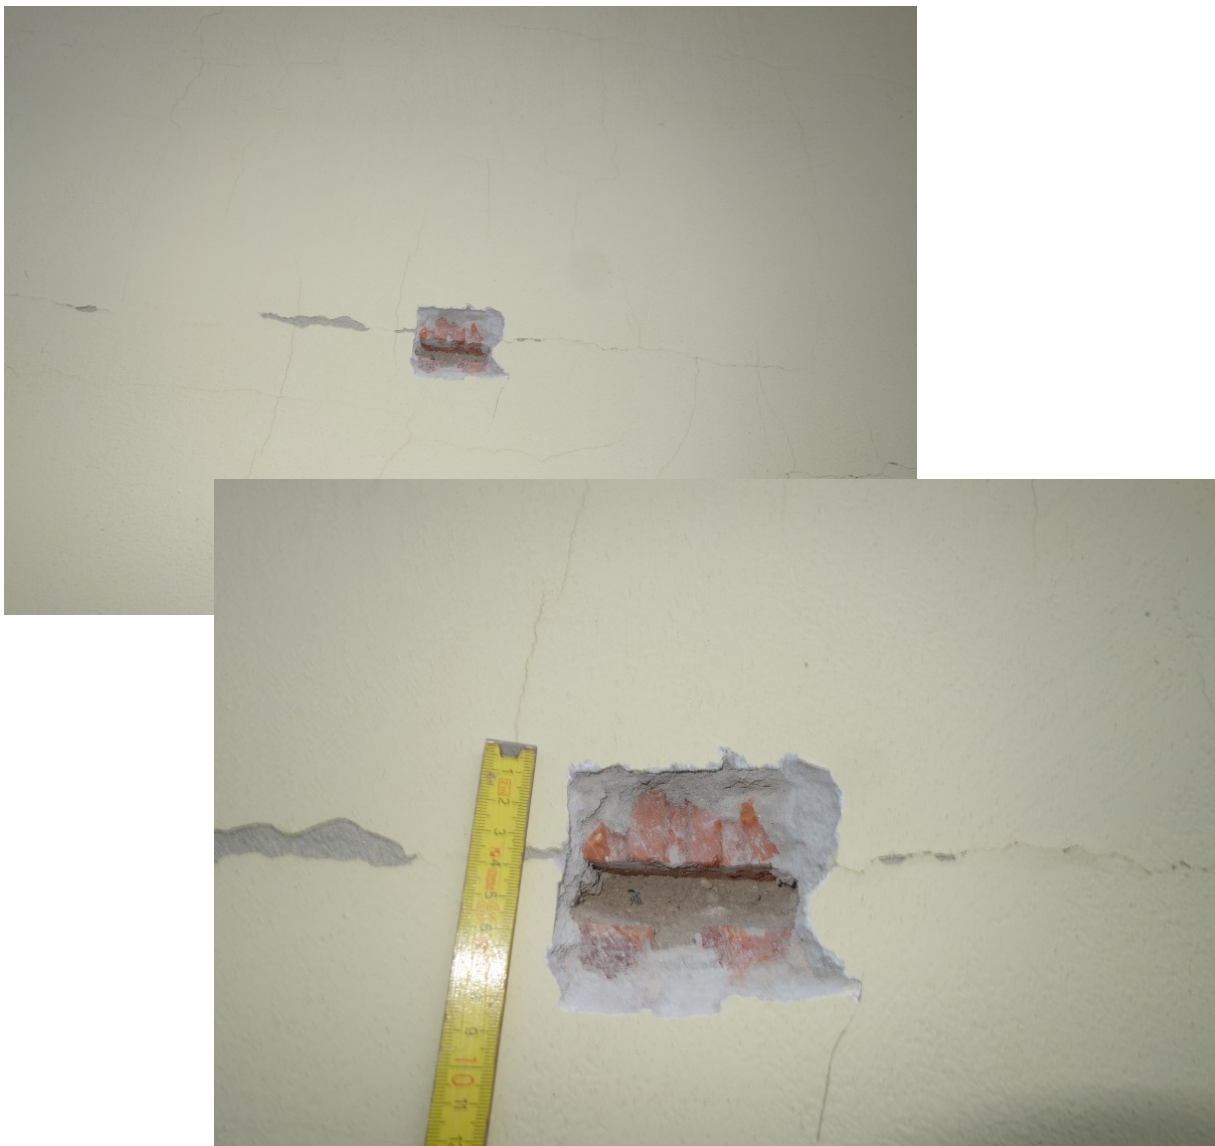
Bylo provedeno 5 kontrolních sond do stávající fasády objektu na západní straně. Sondy byly provedeny v místech stávajících trhlinek vnější fasády vyfrézováním pod omítku pro zjištění průběhu a hloubky trhlinky.

Ve všech sondách bylo zjištěno, že se jedná pouze o tlínky fasádní omítky a štuků. Vznik trhlinek byl způsoben buďto nedodržením technologie zdění (průběžné spáry mezi cihlami) nebo objemovými/teplotními změnami jednotlivých použitých materiálů, které jsou na exponované západní fasádě výraznější (styk cihla-beton).
