# ZÁVĚREČNÁ ZPRÁVA 1-2022

**STAVEBNĚ TECHNICKÉHO PRŮZKUMU S OHLEDEM NA VÝSKYT AZBESTU V OBJEKTU  
HALY BIOS U ZŠ PROKOPA VELIKÉHO  
VÁVROVA 814, 282 00 KOLÍN IV**

| PŘEDMĚT PRŮZKUMU: | STAVEBNĚ TECHNICKÝ PRŮZKUM OBJEKTU HALY BIOS |

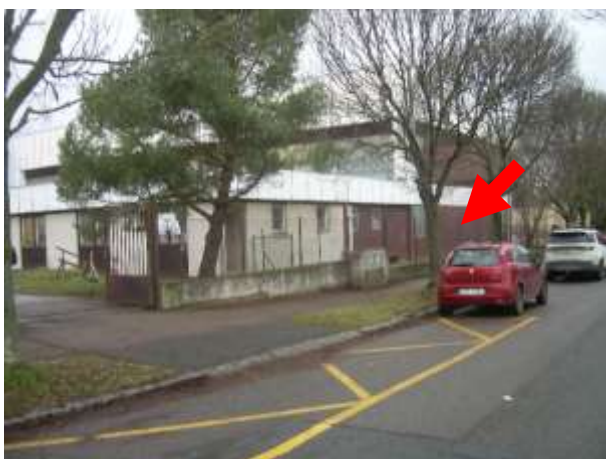
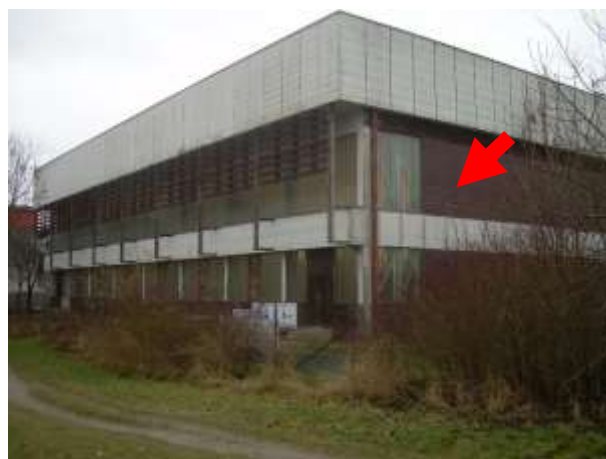
Obvodový plášť je tvořen z prvků Bios po modulech 1200 mm, ve fasádách obložený azbestovými deskami, případně palubkami (obrázek č.1,2). Vnitřní prvky jsou obloženy palubkami. Panely BIOS jsou tedy tvořeny dřevěnou konstrukcí s výplní izolace a opláštěním azbestovými deskami (obrázek č.3,4).

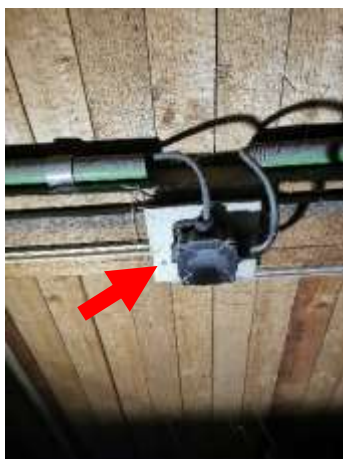
*obrázek č.5*

V tělocvičně byly zjištěny ve větší míře podkladové azbestové destičky pod elektrickými a světelnými zdroji ( *obrázky č. 5 a č.6*).

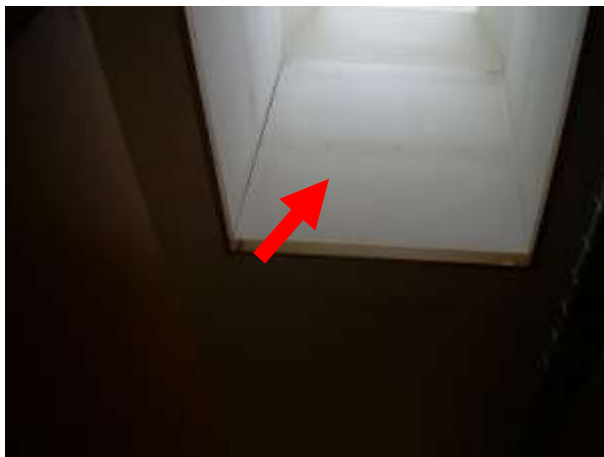
obrázek č.9

Podhledy přístavby jsou překryty lignoporem s omítkovinou, pod těmito předpokládáme původní azbestové desky. Tyto desky jsou znatelné při pohledu na obložení světlíků, (obrázky č.9 a č.10).

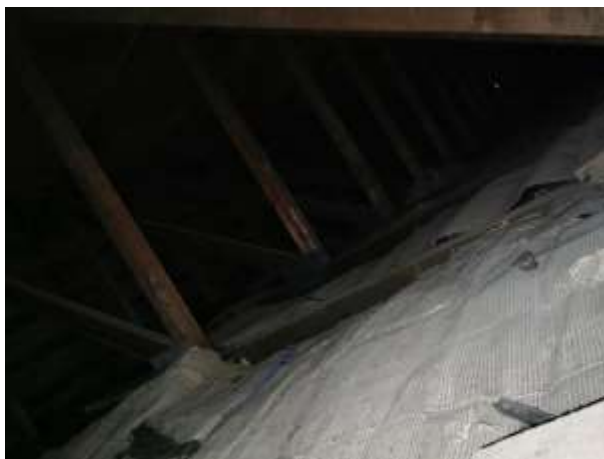
obrázek č.9

Obvodový plášť typ 1: skladbu LOP tvoří azbestová deska t.10mm, PE folie, 30mm polystyren, 60mm izolační vata, AC deska 10mm. Vnější část fasády obvodového pláště tvoří velkoformátová světlá deska. Vzorky č.1 a č.2 OP typu 1 byly odebrány v půdním prostoru tělocvičny, nad skladem žiněnek, (obrázky č.9 a č.10).

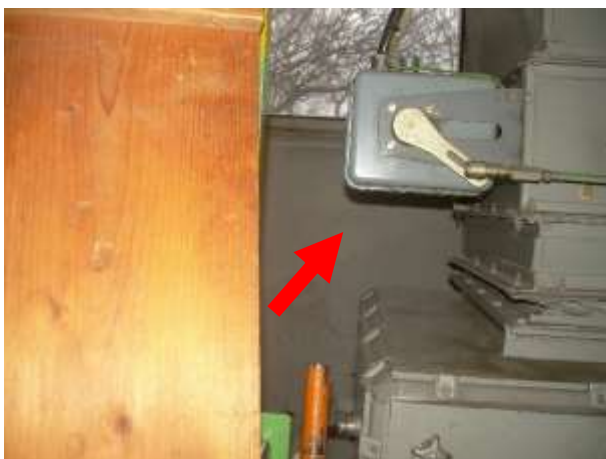
*obrázek č.11*

Ve strojovně vzduchotechniky, kde je osazena v současné době již nefunkční vzduchotechnika, byla prověřována skladba obvodového pláště typu 2: skladbu OP tvoří azbestová deska tl.10mm, PE folie, 30mm polystyren, 60mm izolační vata, AC deska 10mm. Z vnější strany objektu jsou pruhy azbestových desek natřené na hnědo, ( *obrázky č. 11 a č.12*). Byl odebrán vzorek č.3.

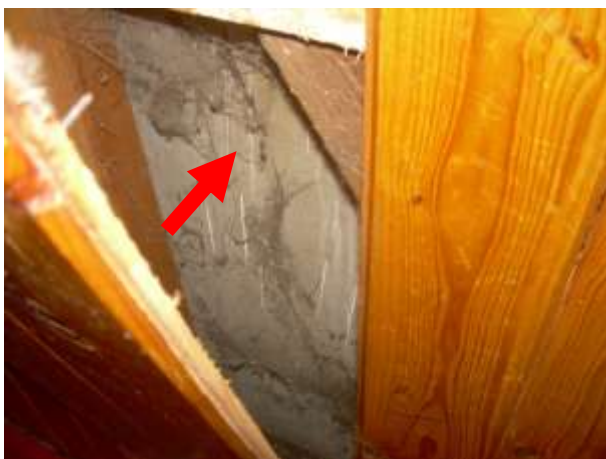
*obrázek č.13*

Obvodový plášť typ 3: skladbu OP tvoří azbestová deska t.10mm, PE folie, 30mm polystyren, 60mm izolační vata, AC deska 10mm. Vnější část fasády obvodového pláště tvoří prkna. (*Obrázky č. 13 a č.14*).

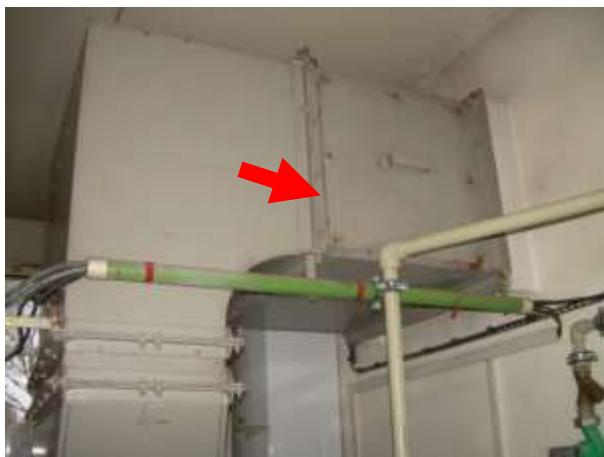
obrázek č.15

Ve strojovně vzduchotechniky byla zjištěna na více místech těsnění dílců stavebním materiálem s obsahem azbestu (*obrázky č.15 a č.16*).

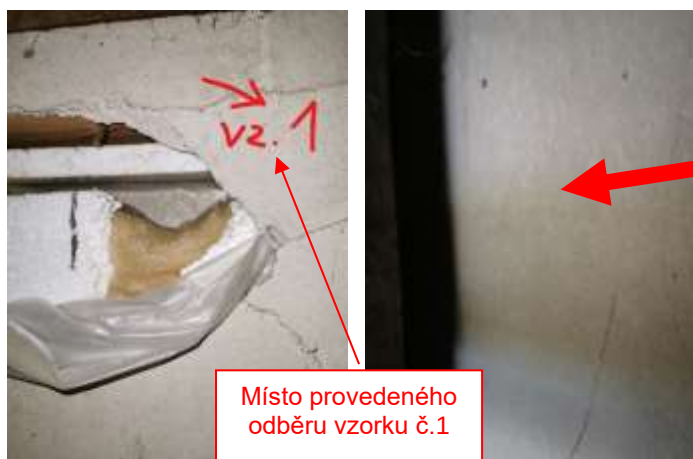
Místo provedeního  
odběru vzorku č.1

**Vnitřní deska obvodového pláště, typ I. – pozitivní na obsah azbestových vláken**  
(místo odběru – půdní prostor tělocvičny)

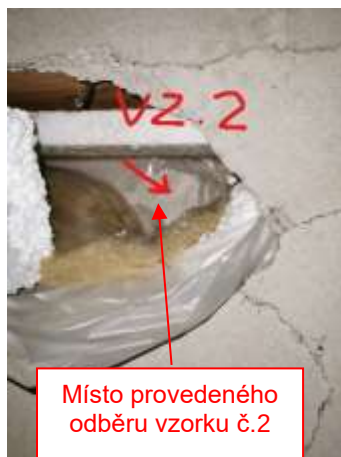
**Vzorek č.2**  
**Vnější deska obvodového pláště, typ I. – pozitivní na obsah azbestových vláken**  
(místo odběru – půdní prostor tělocvičny)

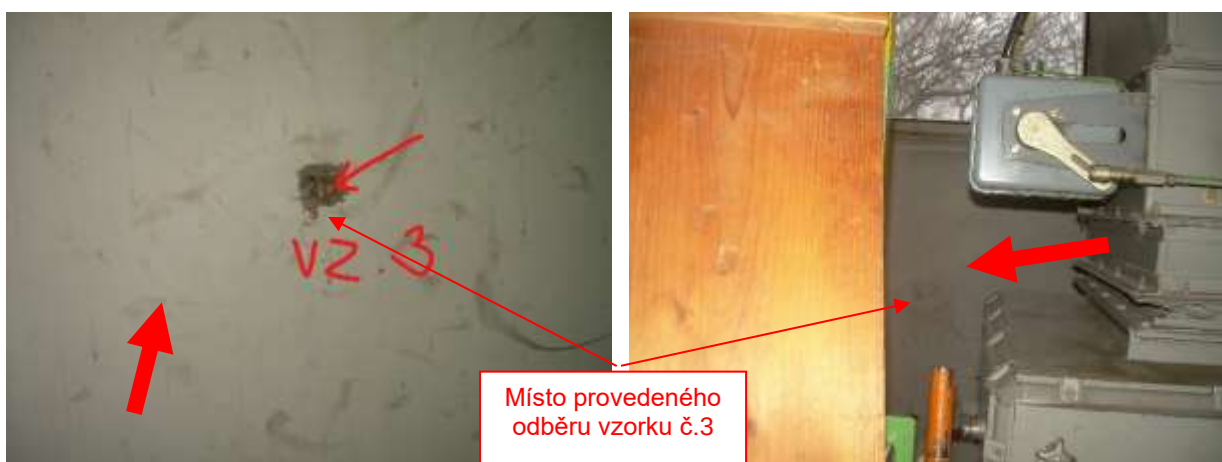
**Vzorek č.3**  
**Vnitřní deska obvodového pláště, typ II. – pozitivní na obsah azbestových vláken**  
(místo odběru – strojovna vzduchotechniky, deska pod oknem)

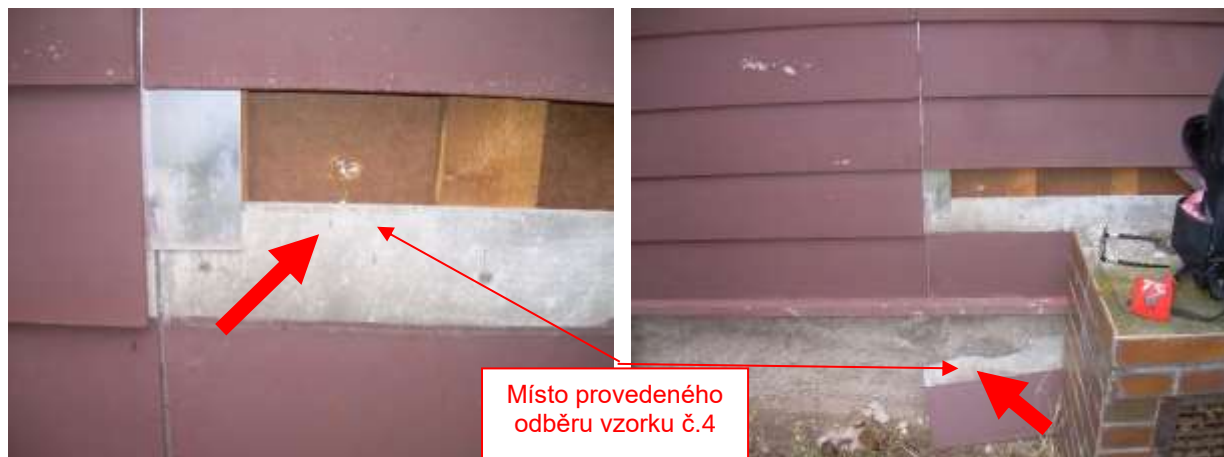
**Vnější deska obvodového pláště, typ II. – pozitivní na obsah azbestových vláken**  
(místo odběru – vně objektu, místo pod oknem)
