# Hrobka rodiny Pernerovy

## Restaurátorský průzkum

Město Kolín, Správa hřbitova

## Hrobka rodiny Pernerovy, hřbitov Kolín, Restaurátorský průzkum

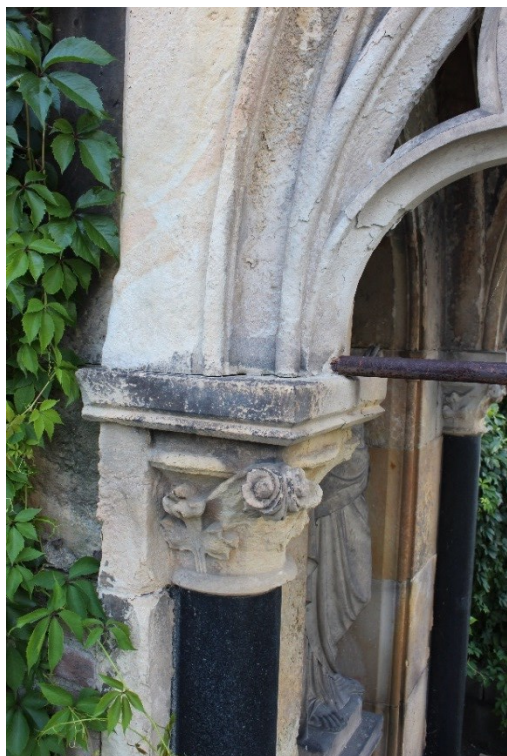
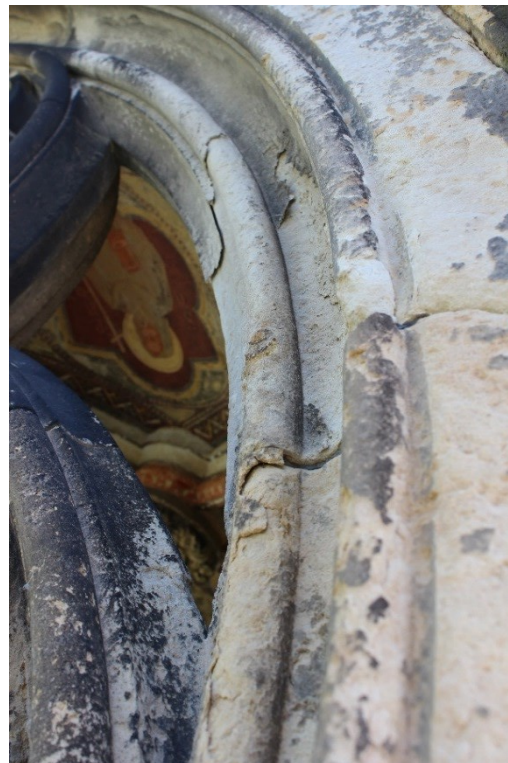
Severozápadní strana patří k nejvíce poškozeným částem stavby, zcela chybí vrcholový blok vimperku (viz **Grafická příloha – zakres poškození – blok navazující na bloky č. 58, 47 a 70**) a dále část bloku č. 50. Dále je patrná degradace kamene do hloubky až několika mm v oblasti lomeného oblouku s kružbou. K poškození tohoto typu přispívá ošetření povrchu kamene nátěrem vodním sklem, v době vzniku stavby běžně užívaným prostředkem ke konzervaci kamene i pro nové objekty jako prevence. Poškození se projevuje vznikem tvarových deformací, trhlin a puchýřů ve viditelně více zpevněné povrchové vrstvě. V důsledku uzavření porézního systému kamene dochází k akceleraci korozních procesů vyvolaných kolísáním objemu vody v pórech kamene. Stejný stav můžeme pozorovat i na protilehlé straně.

Obr. 1 Degradace pískovcového materiálu v oblasti lomených oblouků s kružbou, SZ a JV strana

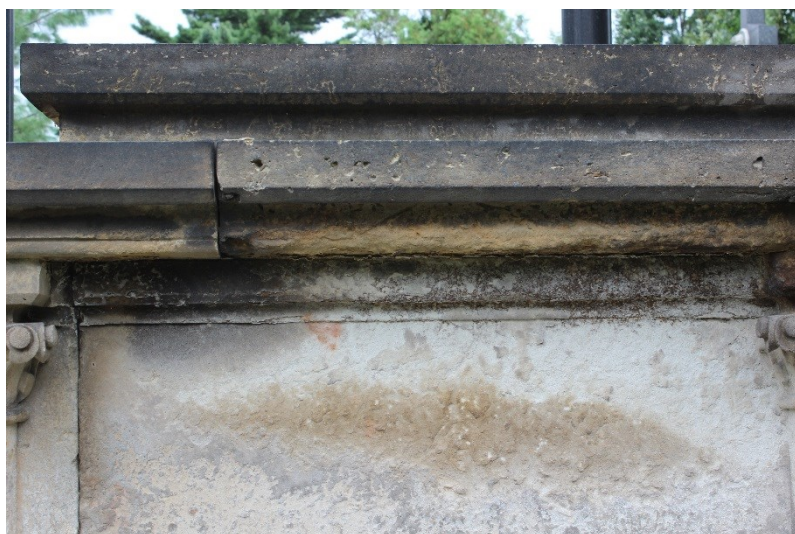
Povrch kamene je v oblastech srážkových stínů uzavřen nepropustnou sádrovcovou krustou, která v důsledku vzniku prnutí je na mnoha místech již částečně odpadlá, pod krustou je viditelná pokročilá degradace kamene projevující se ztrátou homogenity a nízkou pevností. Rozsah krust je zakreslen v Grafické příloze.

Obr. 2 Formace sádrovcových krust a destrukce materiálu pod nimi, profilace katafalku, JV strana

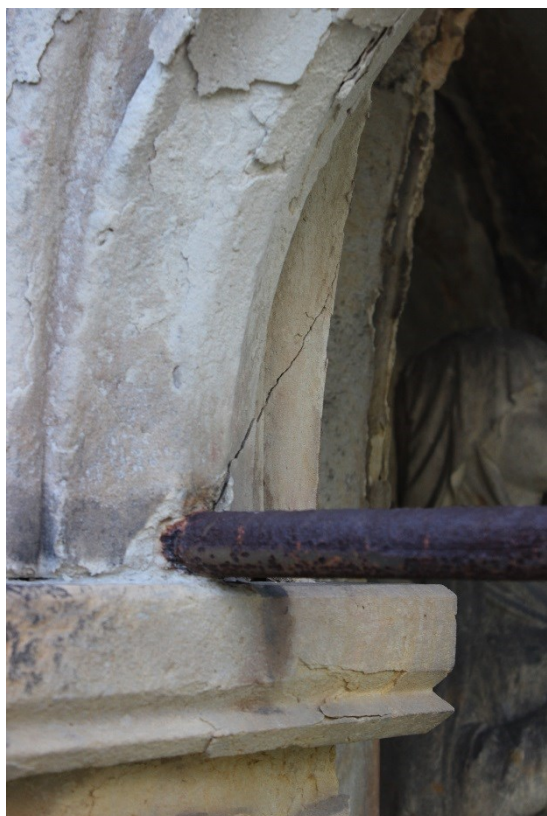
**Kovová táhla** umístěná na SZ a JV straně objektu jsou kotvena nad krycí deskou hlavice do bloků náběhů kleneb (bloky 31 a 33 na SZ straně a bloky 34 a 36 na straně JV). Táhla jsou napadena počínající povrchovou korozí, na SZ straně došlo k odtržení části bloku 31 z vnitřní strany v důsledku nárůstu objemu táhla vlivem koroze.

*Obr. 3 Oddělená část náběhu klenby v důsledku koroze kovového táhla*

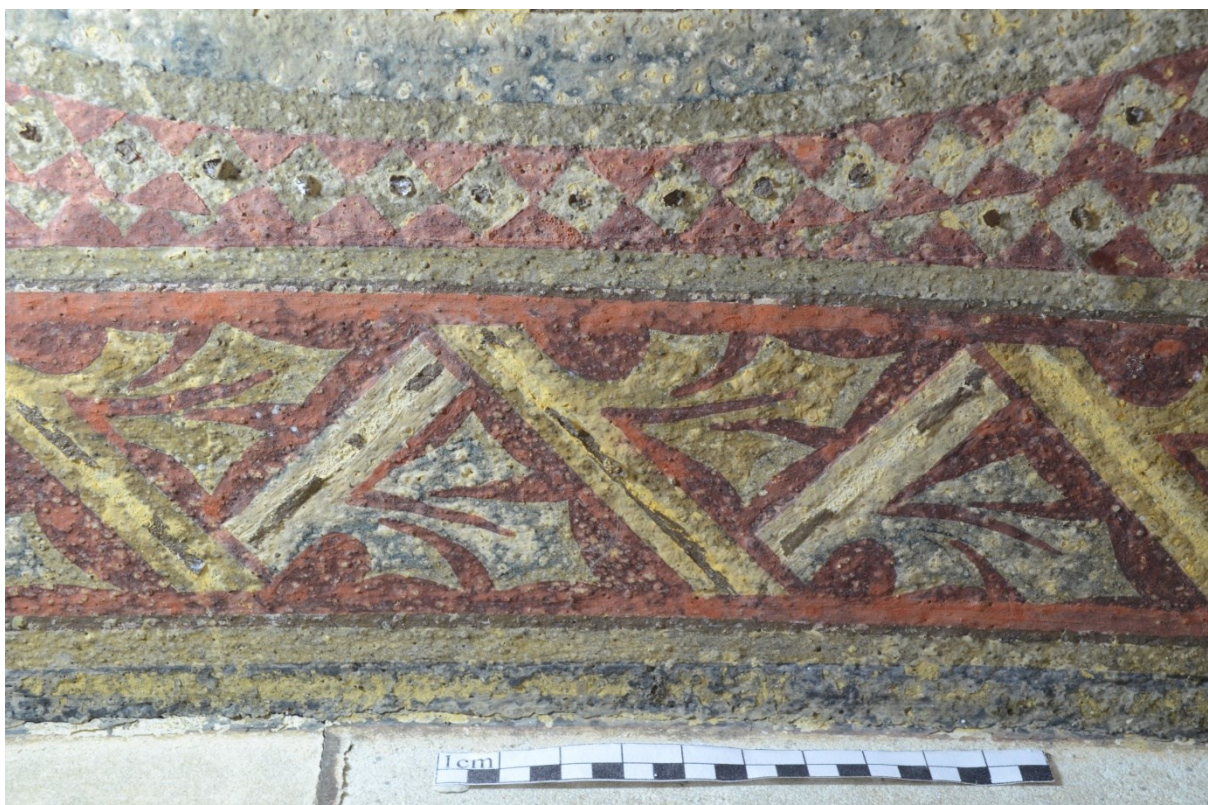
Obr. 7 Detail dekorativního lemování výsečí v bočním světle, patrné zvedající se šupiny zlacených teček a také částečně opadané zlacené linie v dekoru.

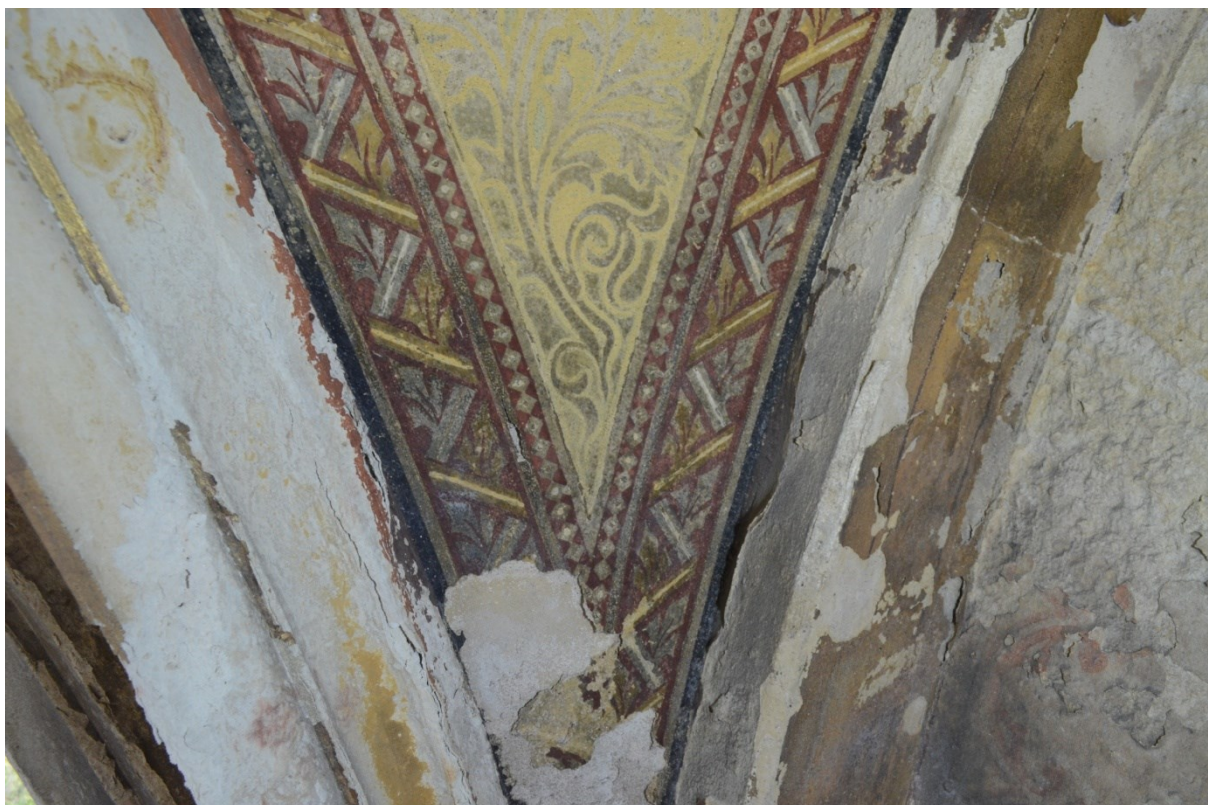
Barevné vrstvy klenby jsou poškozeny zatékáním, lokálně se zvedají v šupinách a odpadávají. Místy došlo k barevnému posunu a ztmavnutí způsobeným sádrovcovou krustou. Degradace je koncentrovaná především ve spodních - nejnižších částech výsečí. Zde již místy opadla i tenká podkladová omítka (ca. 0,5 cm) a odhalil se kamenný podklad konstrukce klenby.

Obr. 8 Detail poškození v nejnižší části klenební výseče.

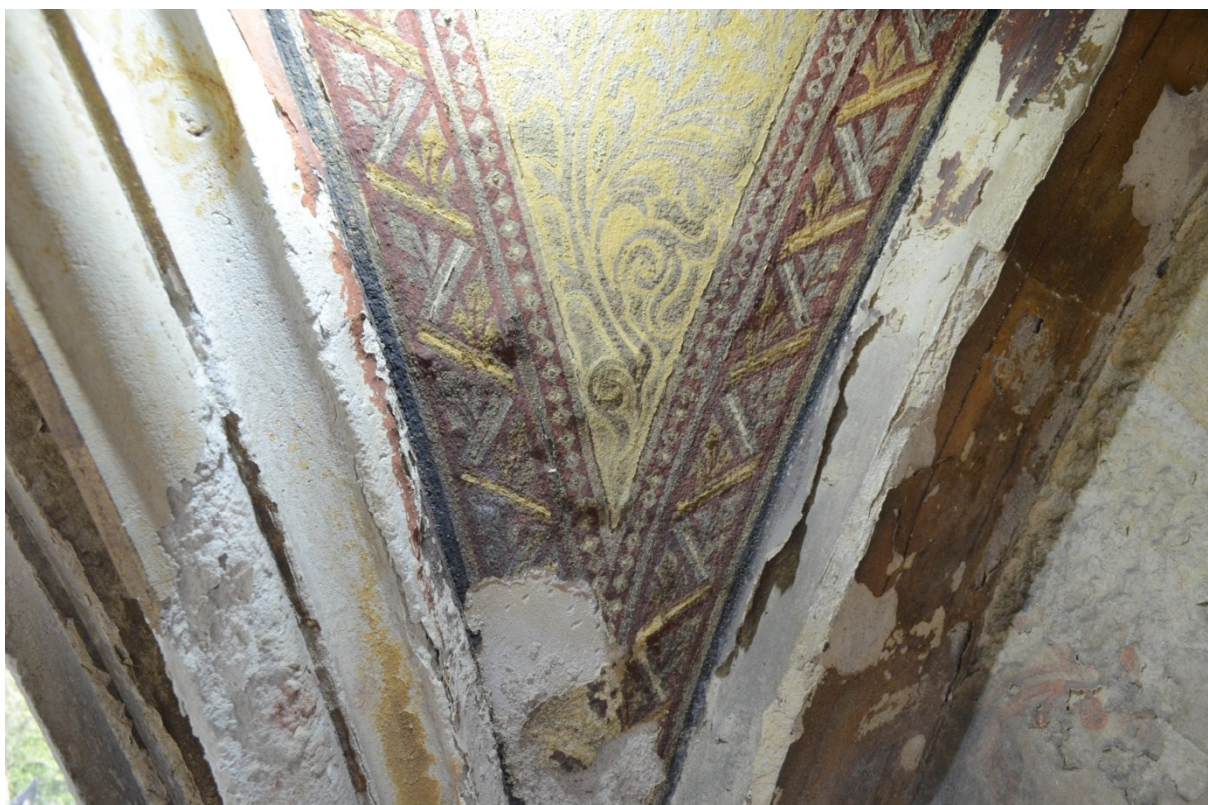
Obr. 9 Detail poškození v nejnižší části klenební výseče v bočním světle, patrné dutiny v omítkce.

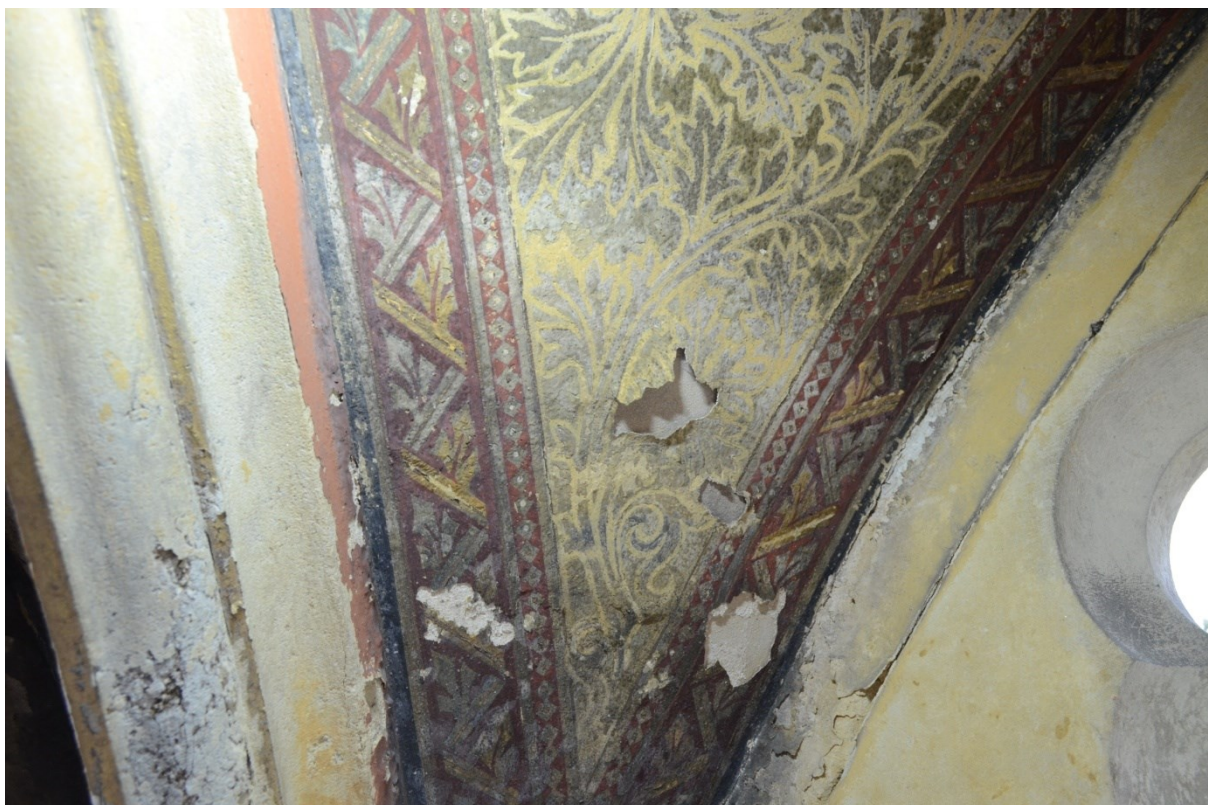
Obr. 10 Detail poškození v nejnižší části klenební výseče.

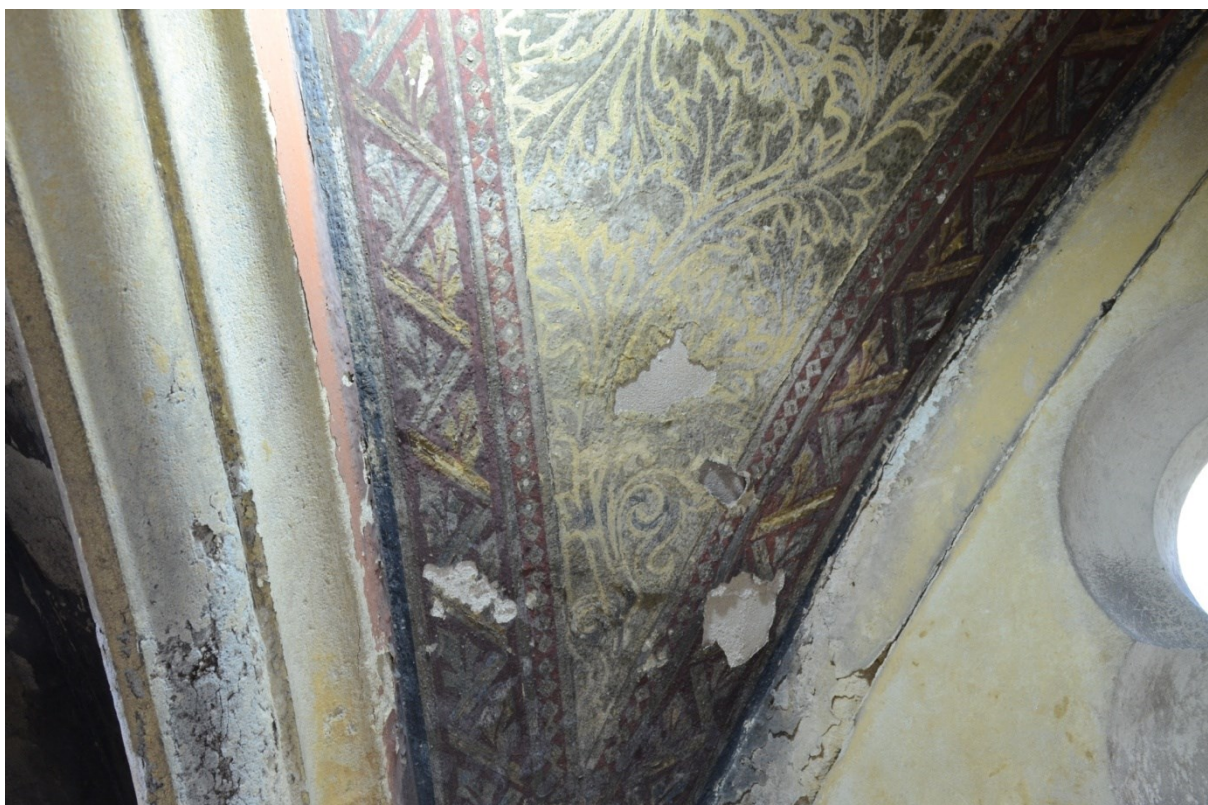
Obr. 11 Detail poškození v nejnižší části klenební výseče po zkušebním zajištění zvedlých okrajů.

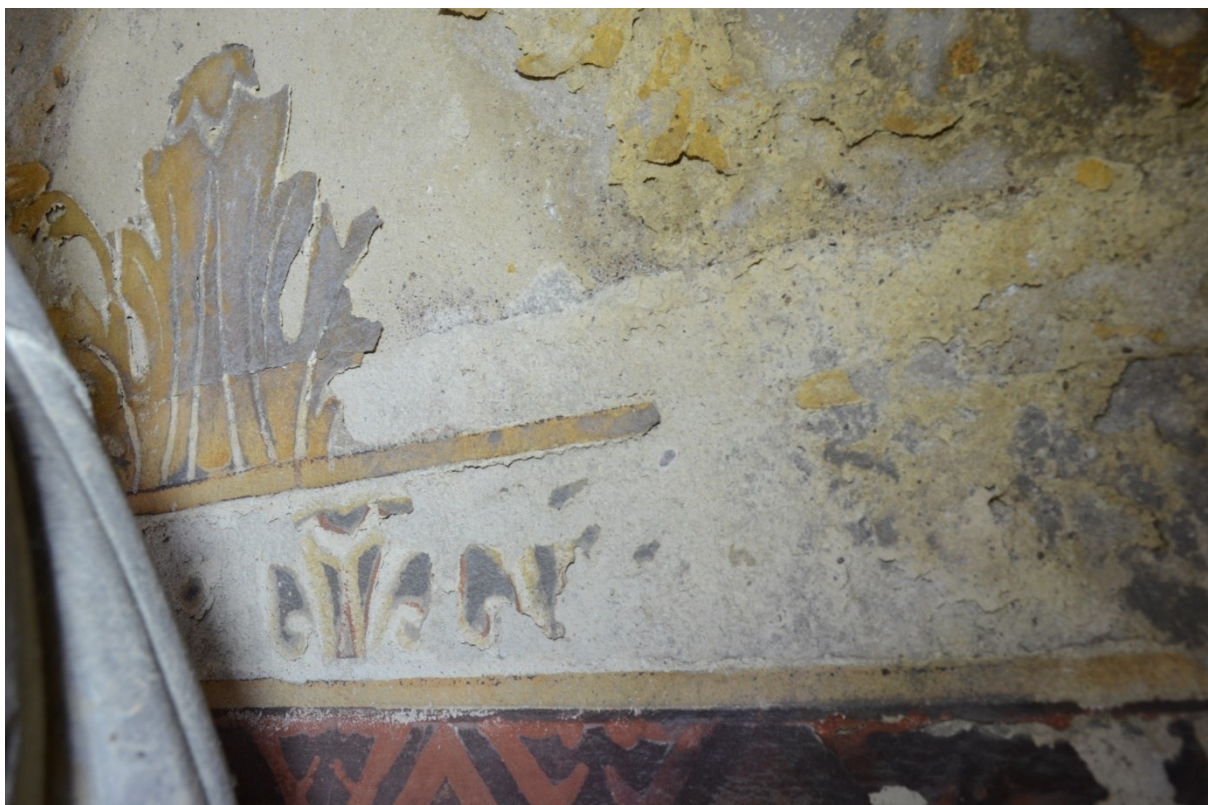
Podkladová omítka je značně poškozená v nice stěny, která přímo přiléhá ke hřbitovní zdi (zdroj vlhkosti). Barevné vrstvy jsou především v horní části niky (akantová rozvilina) natolik poškozené, že jsou již na hranici čitelnosti. V posledních zbytcích byl zachycen dekor lemující kamennou stěnu pod výsečí (degradace kamene – rozpad povrchu, viz obr. 19), a vedle sloupů (viz obr. 24).

Obr. 12 Detail havarijního stavu dekorativní výzdoby v nice.

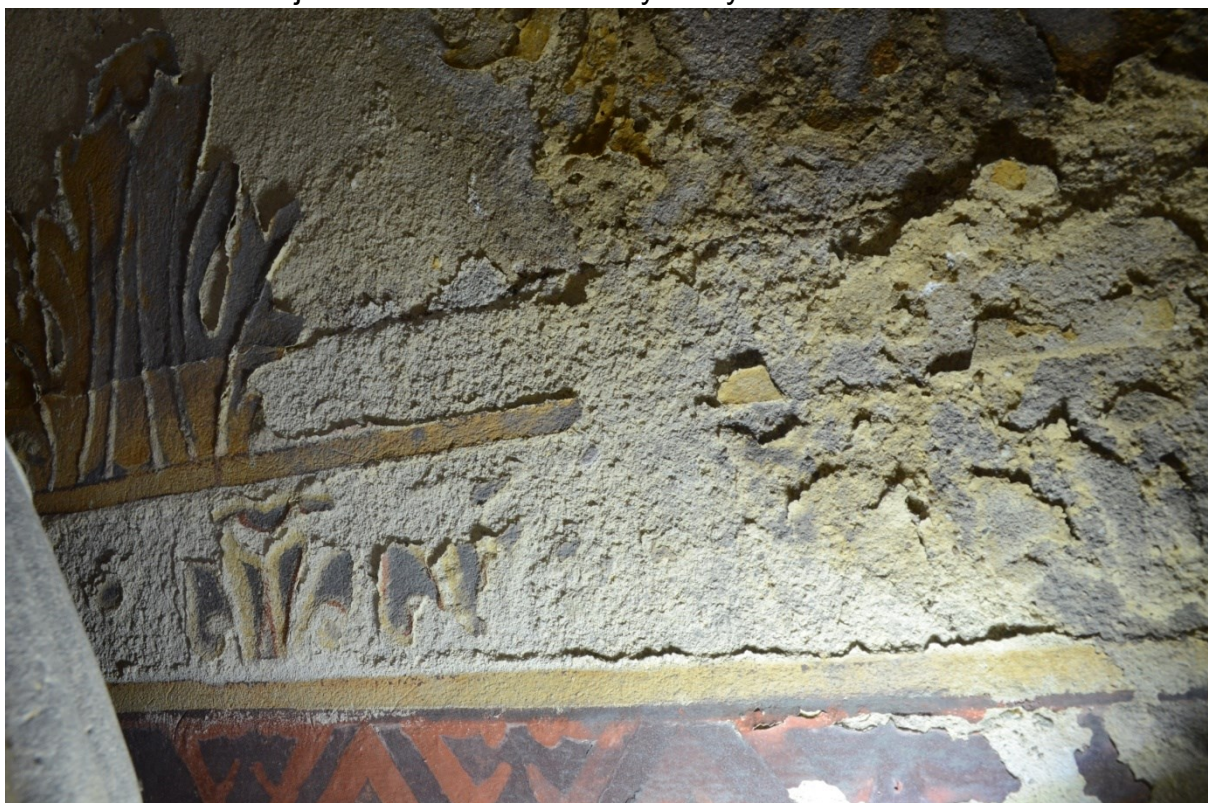
Obr. 13 Detail dekorativní výzdoby v nice v bočním světle, omítková i barevné vrstvy v pokročilé fázi rozpadu.

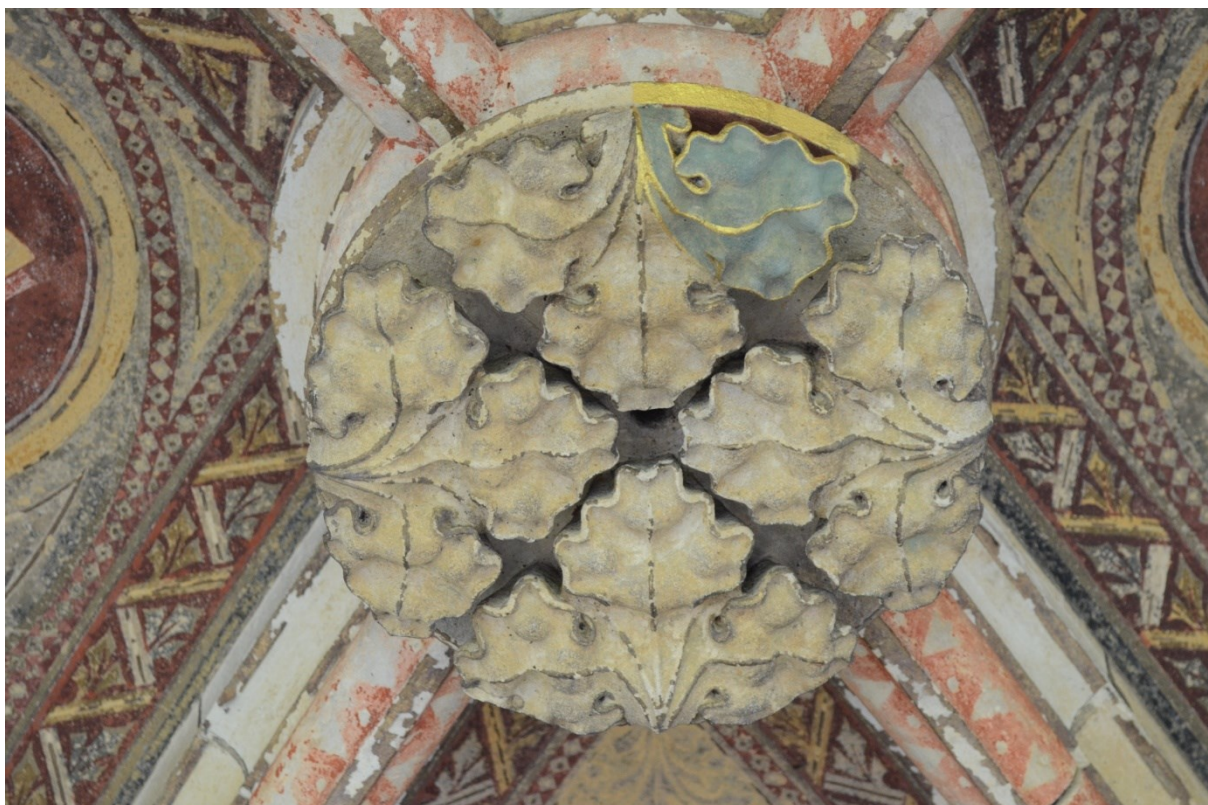
Obr. 18 Detail svorníku se zkouškou barevné rekonstrukce a rekonstrukce zlacení.

Čištění bylo provedeno pouze oprášením jemnými štětci, poškozená barevná vrstva neumožňuje výraznější čištění před konsolidací. Barevná vrstva byla zkušebně konsolidována 3% akrylátovou disperzí K9, zvednuté šupiny k podkladu přitaženy antiadhezivním tamponem. Byla provedena zkouška injektáže dutiny v omítce Ledanem TA1 a strukturální konsolidace omítky přípravkem Primer Hydro S F (Remmers). Dále byly provedeny zkoušky redukce tmavé sádrovcové krusty pomocí  $\text{NH}_4\text{CO}_3$  v nosiči Tylose, avšak bez výrazného účinku. V rámci samotné realizace restaurování byla diskutována možnost ztenčení sádrovcové krusty pomocí pískování, případně použitím iontoměníčů, nebo vhodně zvolené čisticí pasty. Barevná rekonstrukce a zlacení bylo odzkoušeno na části listu svorníku (viz obr. 18)

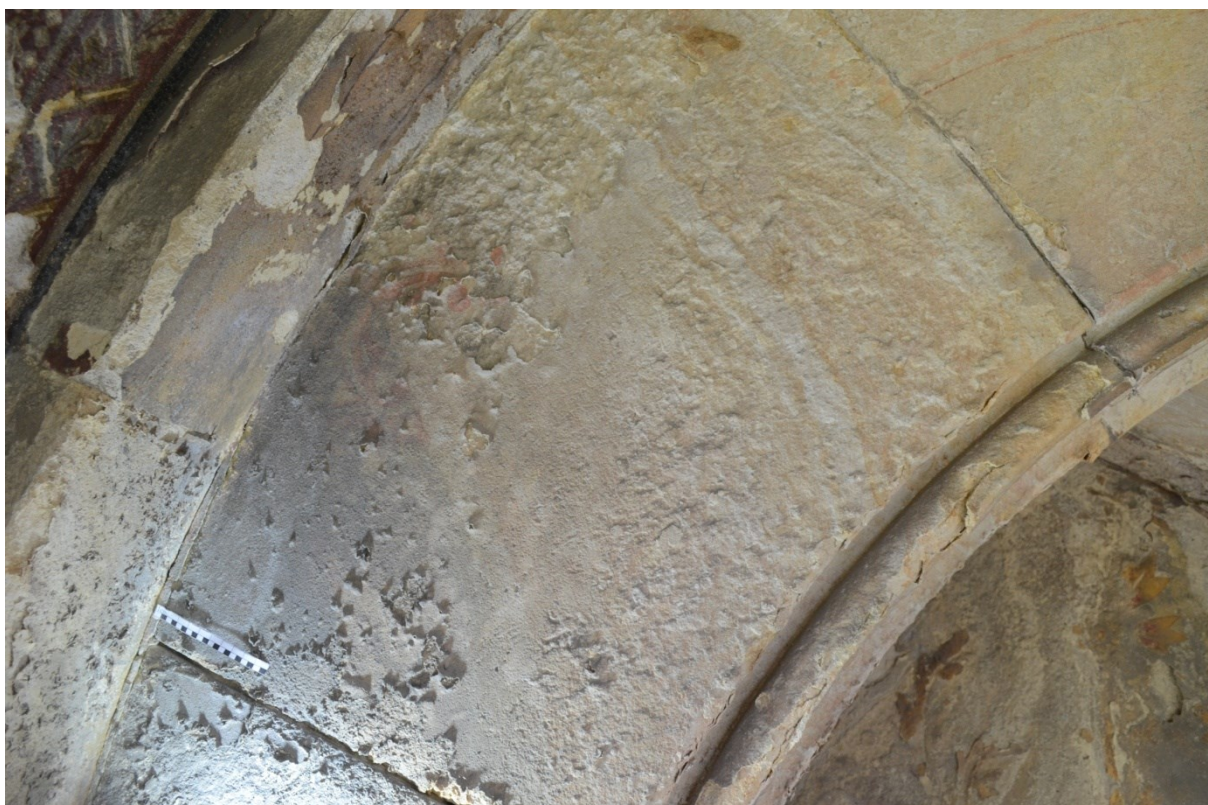
Obr. 19 Stěna v bočním světle, povrch kamene musí být restaurován až poté může být rekonstruován šablonový dekor, patrný na následujícím snímku.

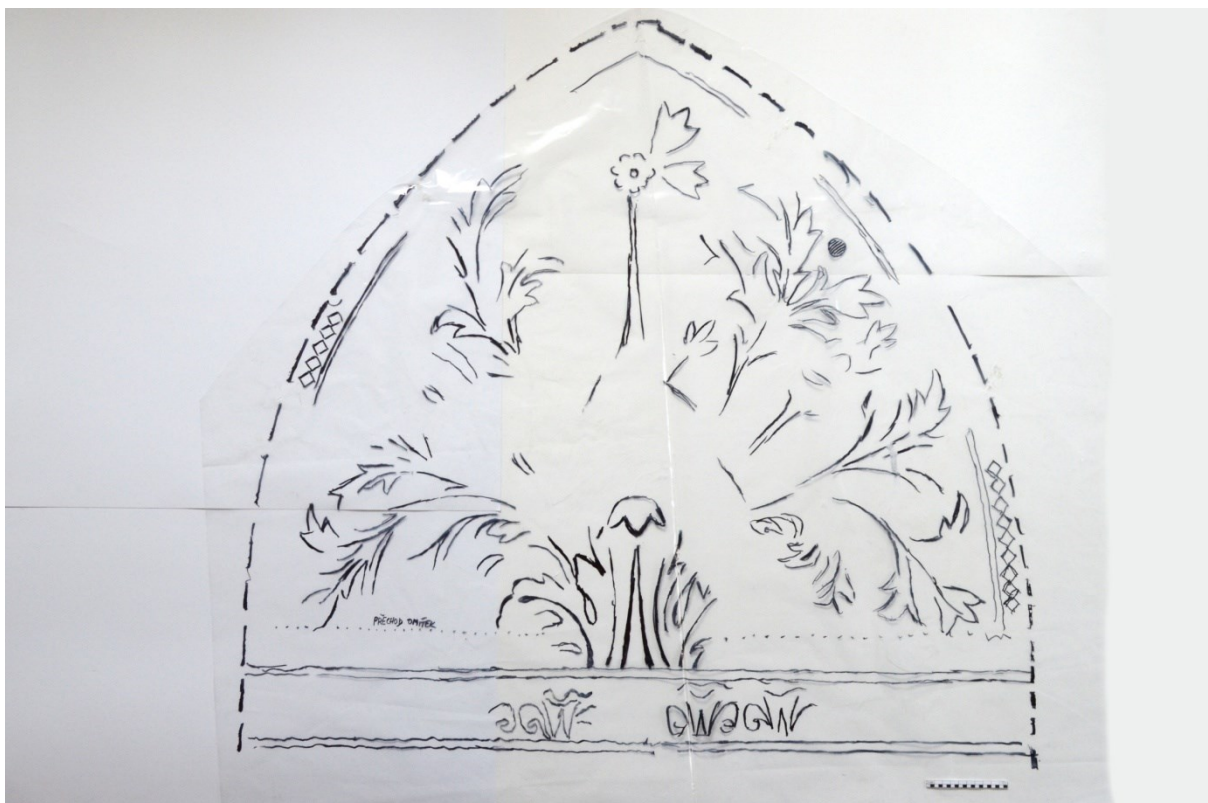
Obr. 22 Pauza akantového dekoru v horní části niky. Vzhledem k pokročilé fázi rozpadu navrhujeme jeho rekonstrukci na nový omítkový podklad. Předtím bude na tomto základě a analogických dekorech proveden kresebný návrh rekonstrukce.

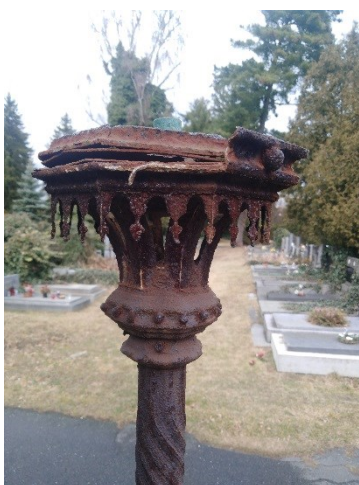
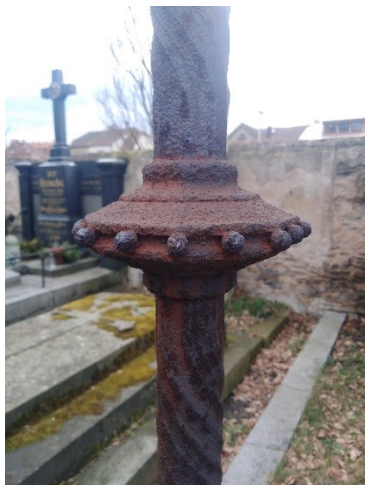
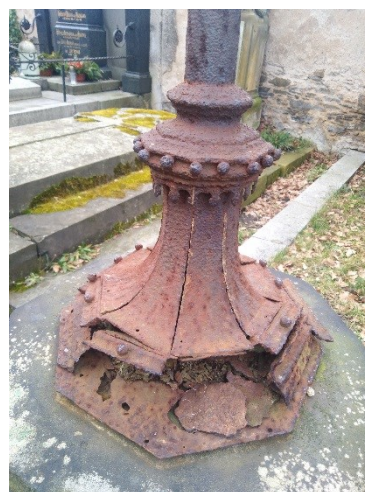
Stav svícňů je havarijní. Jeden zcela chybí, zachován je pouze kotvící čep. Druhý svícen je zachován jen z části, konkrétně je zachována kovaná noha svícnu a část dna s profilem těla svítidla – lucerny. Jednotlivé konstrukční prvky nohy jsou zhotoveny z kujné oceli a profilované prvky pravděpodobně z šedé litiny. Jednotlivé konstrukční části jsou spojeny nýtováním, sesazením či spájením. Výroba zdobných prvků byla provedena s akcentem na precizní vyhotovení detailů. Všechny dochované prvky jsou významným způsobem poznamenány korozním procesem, a tak dochází k postupné destrukci díla.

Jako vhodnou variantu obnovy díla doporučuji zhotovení dvou nových kovaných kopií noh svícňů. Podoba chybějících luceren by měla být předmětem následného případného dohledání dobového provedení či vytvoření podoby nové na základě analogií.
