KONSTRUKCE VE 2.NP
1:50

HLAVNÍ BUDOVA

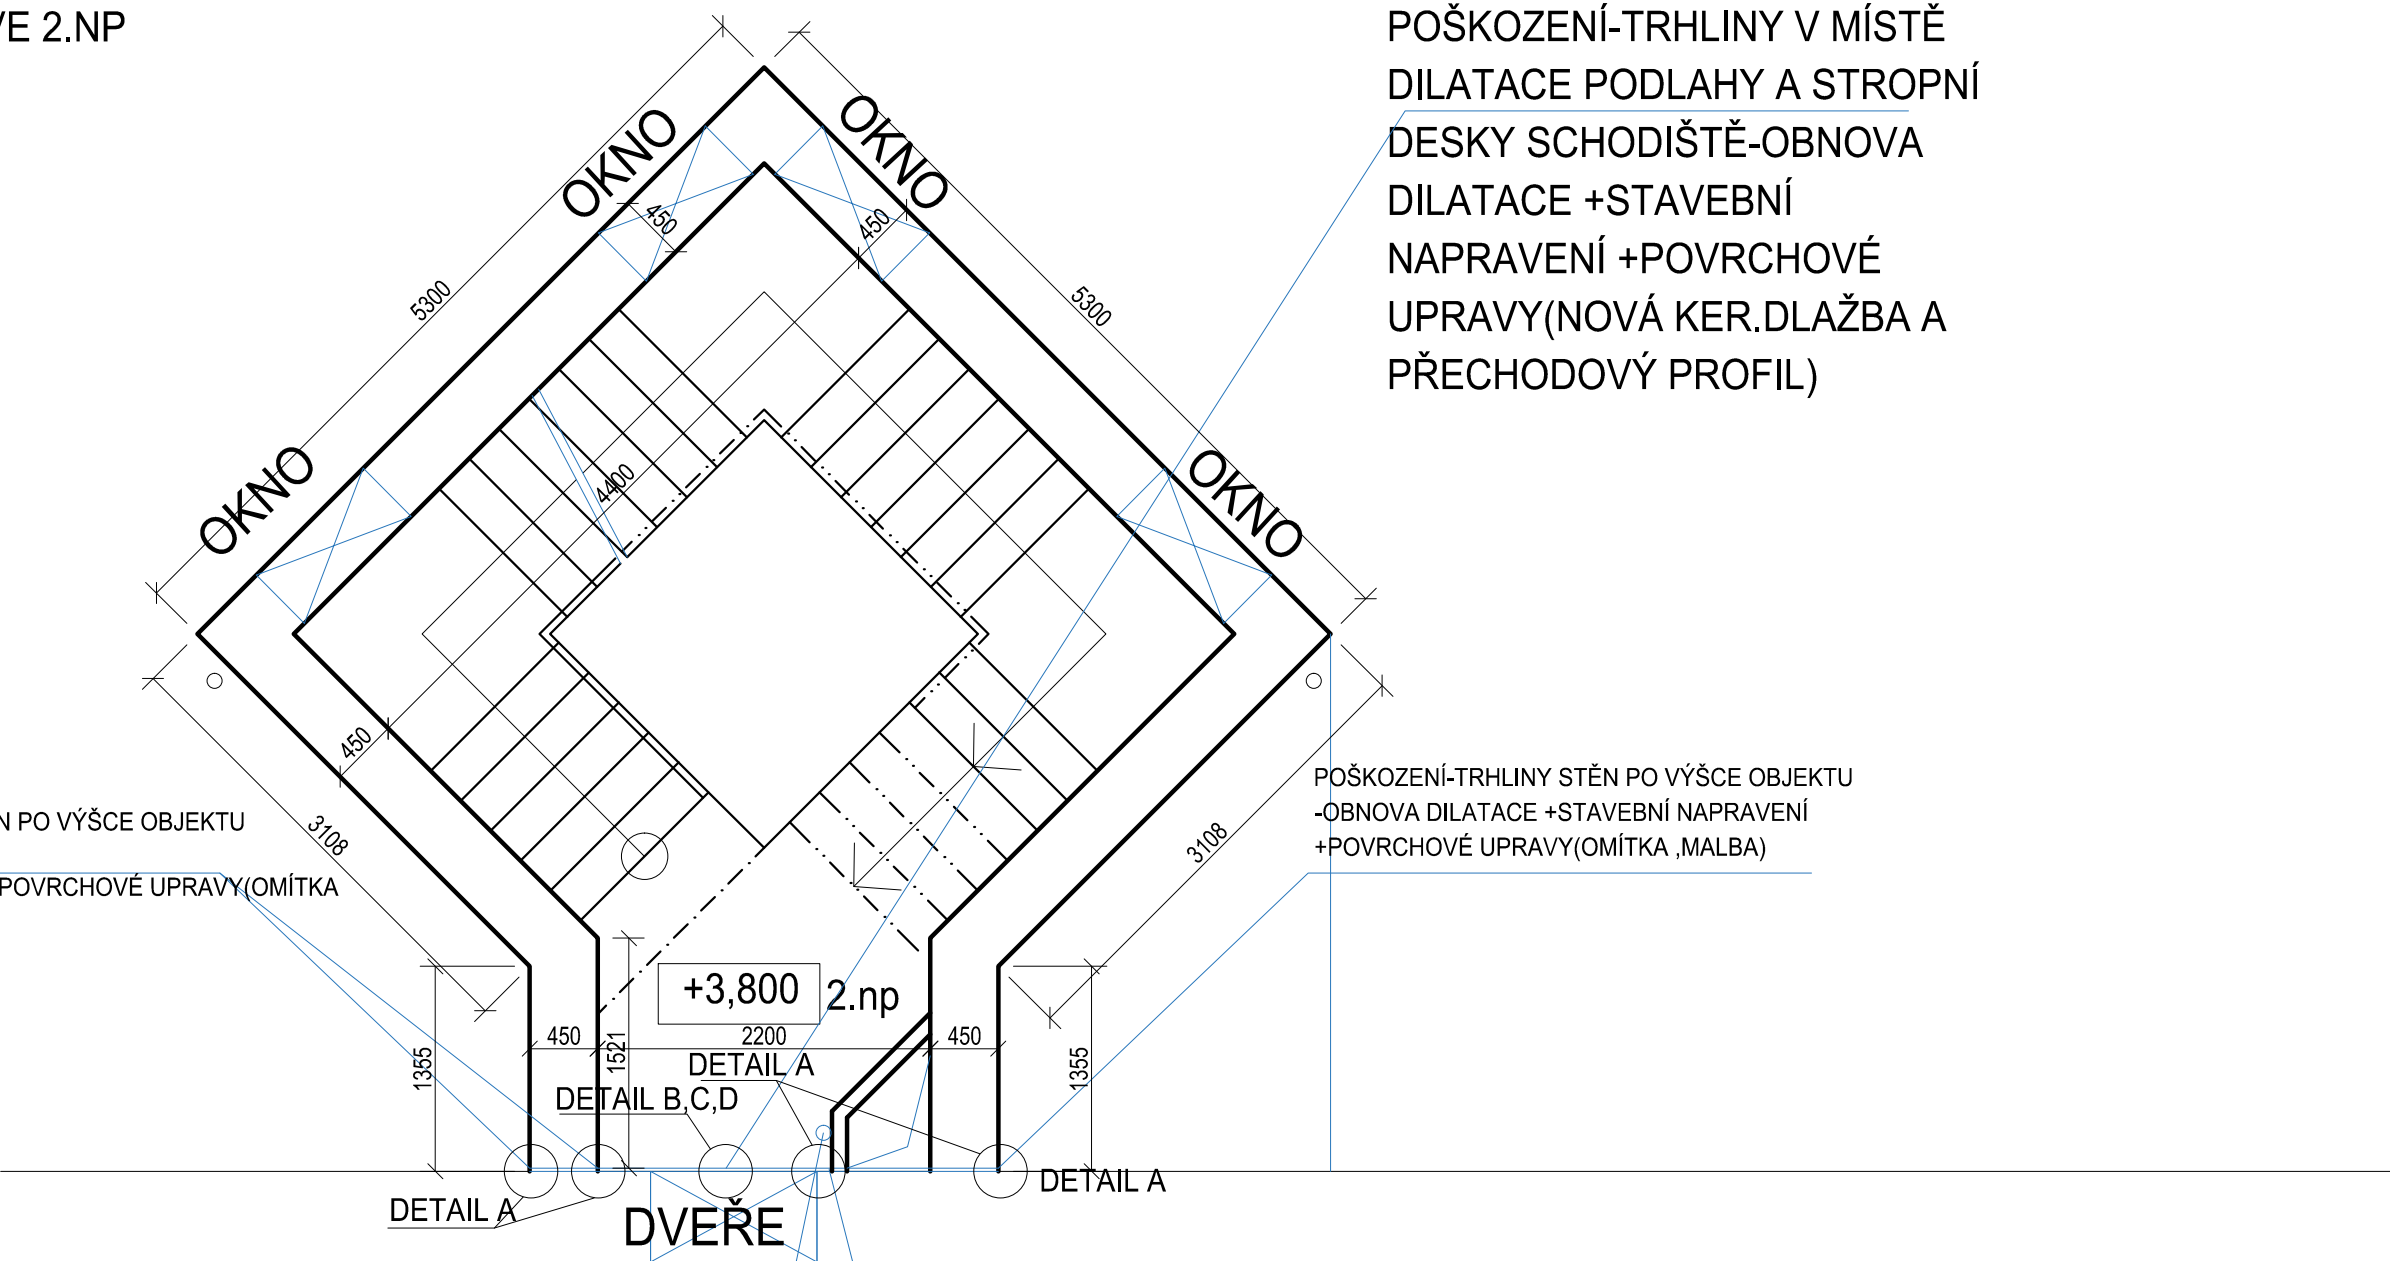
POŠKOZENÍ-TRHLINY V MÍSTĚ
DILATACE PODLAHY A STROPNÍ
DESKY SCHODIŠTĚ-OBNOVA
DILATACE +STAVEBNÍ
NAPRAVENÍ +POVRCHOVÉ
UPRAVY(NOVÁ KER.DLAŽBA A
PŘECHODOVÝ PROFIL)

POŠKOZENÍ-TRHLINY STĚN PO VÝŠCE OBJEKTU
-OBNOVA DILATACE
+STAVEBNÍ NAPRAVENÍ +POVRCHOVÉ UPRAVY(OMÍTKA
,MALBA)

POŠKOZENÍ-TRHLINY STĚN PO VÝŠCE OBJEKTU
-OBNOVA DILATACE +STAVEBNÍ NAPRAVENÍ
+POVRCHOVÉ UPRAVY(OMÍTKA ,MALBA)

PŘÍSTAVBY-PŘI POSUNECH KONSTRUKCE DOŠLO JIŽ
I K POSUNŮM STAVAJÍCÍCH PROSTUPŮ A
KONSTRUKCE DESKY NALÉHA NA
PLYN.POTRUBÍ-NUTNO OBNOVIT KLUZNÉ PROSTUPY
PŘES SCHODIŠTOVOU DESKU,
VYČIŠTĚNÍ PROSTUPU ,PŘÍPADNĚ PROVÉST POSUN
PLYNOVÉHO POTRUBÍ,
POTRUBÍ SE NESÍ DOTÝKYT NOSNÝCH KONTRUKCÍ
STĚN A STROPU

DILATACE KONSTRUKCE PODLAHY
NUTNO OBNOVIT,
TJ. ČÁSTEČNÁ DEMONTÁŽ DLAŽBY
VYČIŠTĚNÍ SPÁRY
NOVÝ DILATAČNÍ PROFIL V ÚROVNI PODLAHY
NOVÝ DILATAČNÍ PROFIL V ÚROVNI STROPU
