ZPRÁVA O PROVEDENÍ STAVEBNĚ TECHNICKÉHO PRŮZKUMU NA OBJEKTU MĚSTSKÉHO DIVADLA V KOLÍNĚ NA SMETANOVĚ ULICI Č.P.557

Brno, březen 2022

Na základě požadavku objednatele byl proveden stavebně technický průzkum (dále jen STP) fasád budovy Městského divadla v Kolíně na Smetanově ulici č.p.557 pro potřeby následných projekčních prací uvažované rekonstrukce obvodového pláště objektu.

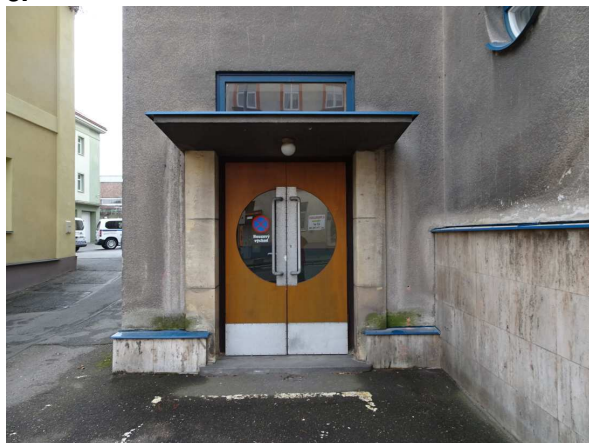
3.

- Markýza nad vedlejším vstupem do objektu v severovýchodním rohu je nedostatečně odvodněná a část srážkové vody stéká volně po fasádě, foto č.3.
- Fasáda nad oplechováním soklu je porušena odstříkující vodou a pokryta mechem, foto č.4 a 5.

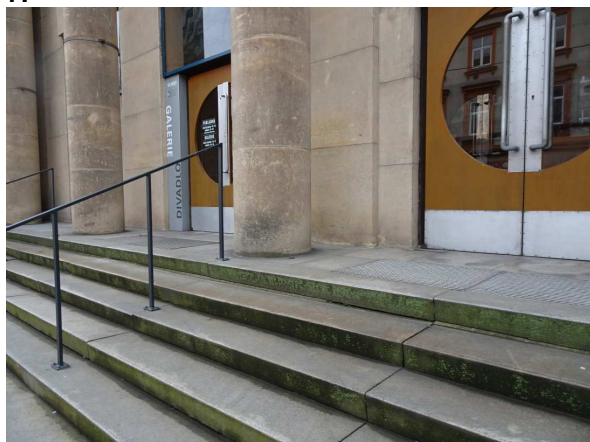
7.

- Pohled na vstupní schodiště do objektu a pískovcové sloupy a obklady. Ve spodní části jsou sloupy a obklady mírně poškozené, foto č.7, 8.
- Ve spodní části fasády za reklamními poutači v krajích severního průčelí je poškozená omítka pravděpodobně následkem nevhodně spádovaných povrchů. Je možné, že v těchto místech se

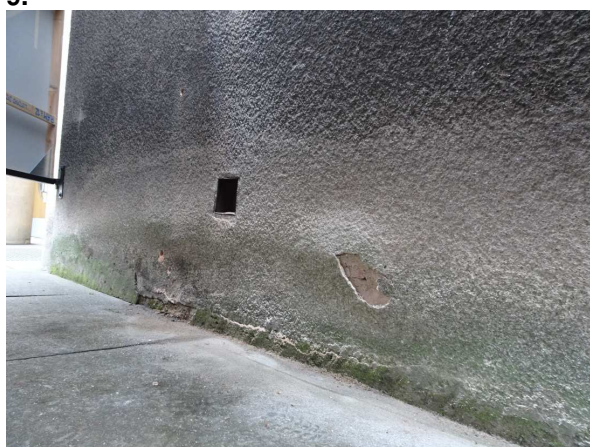
zadržuje srážková voda a následně prostupuje do zdiva, o tom svědčí také zjištěná zvýšená vlhkost u místa W7, blíže viz výkresová dokumentace a foto č.6, 9.

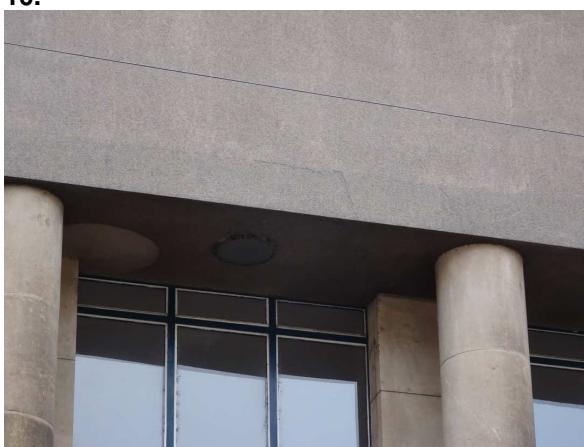
10.

- V horní části nad vstupem jsou vodorovné trhliny, foto č.10. Jedná se o poškozenou omítku v místě pravděpodobného železobetonového průvlaku.
- Vodorovné trhliny jsou také nad okenním otvorem v pravé části fasády.
- Pohled na severní fasádu nad provazištěm a přilehlého schodiště foto č.11.
- V pravé části fasády nad provazištěm jsou viditelné svislé trhliny, foto č.12.
- Na fasádě v pravé části pohledu, u vstupu na střechu, je omítka z velké části odseparovaná od podkladu, je odseparovaná i z boční strany fasády. V horní části fasády byla omítka opravena vysprávkami. V levé části od dveří je v úrovni překladu vodorovná trhlina, foto č.13.
- **Je nutno konstatovat, že s podkladem nadrží, cca 15 % stávajících omítek severní fasády!**

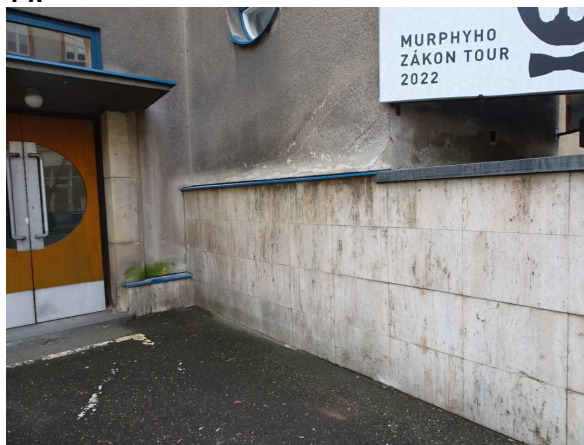
14.

- Fasáda je místy porušena odstříkující vodou a vedle vstupních dveří je porostlá mech, foto č.14, 21.
- V minulosti poškozená omítka byla již místy opravena vysprávkami, foto č.15, 19.
- Horní pískovcová římsa je poškozena vlivem povětrnostních vlivů a má vydrolené spáry, foto č.16 - 18.
- Horní pískovcová římsa má v jednom místě výrazně poškozený kámen, foto č.18.
- Na fasádě jsou viditelné vlhkostní mapy od zatékání, foto č.20.
- Fasáda je porušena ve spodní části odstříkující vodou, foto č.21 - 31.
- Poškozená omítka byla opatřena vysprávkami, především v okolí dešťových svodů a říms, foto č.32 - 34.
- Pohled na střešní rovinu v blízkosti východní fasády, foto č.35.
- Na fasádě jsou místy trhliny různých směrů, především na rozhraní svislé konstrukce s vodorovnou.
- **Je nutno konstatovat, že s podkladem nadrží, cca 50 % stávajících omítek východní fasády!**

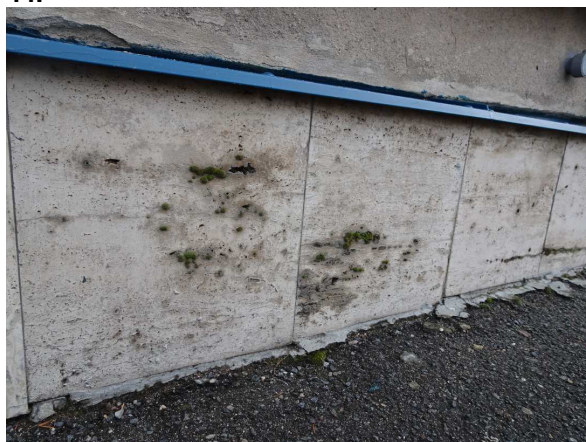
44.

- Pohledy na západní fasádu, foto č.36 - 40.
- Fasáda je místy porušena odstříkující vodou a vedle vstupních dveří je porostlá mech, foto č.41, 42.
- Místy je porušený travertinový obklad a je mírně porostlý mech, foto č.44.

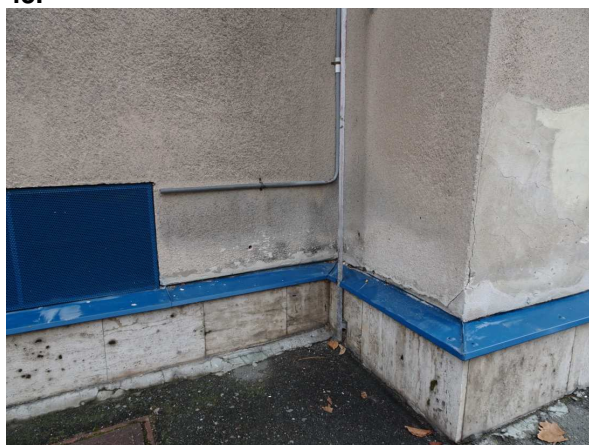
45.

- Omítka nad oplechováním soklu je poškozená, jsou na ní vlhkostní mapy, foto č.45 - 47.
- Novější vysprávky omítky byly použity na více místech fasády, foto č.48, 51.

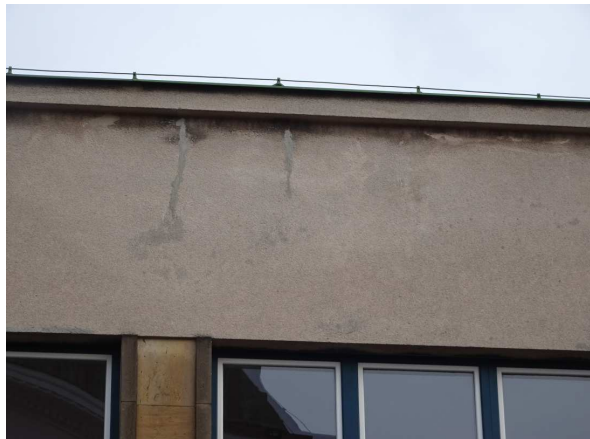
49.

- V horní části u římsy u dvoupodlažního objektu byly provizorně zapraveny svislé trhliny, foto č.49, 50.
- Na atice vystupující cca 1 m nad střešní rovinu ve střední části budovy jsou z vnitřního líce svislé trhliny á cca 650 - 1200 mm, v jednom místě je odpadlý beton a viditelná svislá výztuž, foto č.52 - 54.

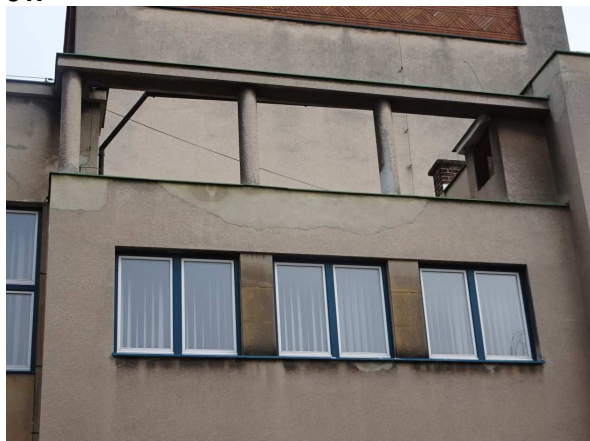
51.

V rámci stavebně technického průzkumu byla provedena kontrola stavu železobetonových prvků nad střešní rovinou zkoumané budovy. Jedná se o kruhové sloupy, které ve dvou oblastech vystupují z obvodových stěn, a to v jihozápadní části objektu, foto č.39, 40, 51, 55 a 64. Sloupy jsou v horní části propojeny plochými železobetonovými průvlakem, které jsou opatřeny oplechováním, např. foto č.66.

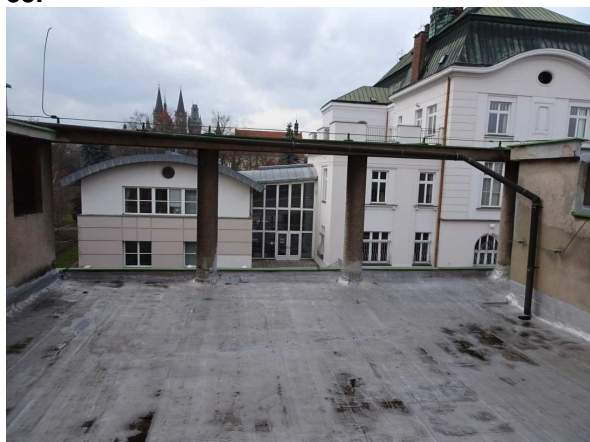
55.

- Železobetonové sloupy na střeše jsou v dolní části nově omítnuty, místy jsou na nich trhliny ve spodní části v nové omítce, foto č.55 - 57.
- Poškozené oplechování v rohu průvlaku nad železobetonovými sloupy, foto č.58.

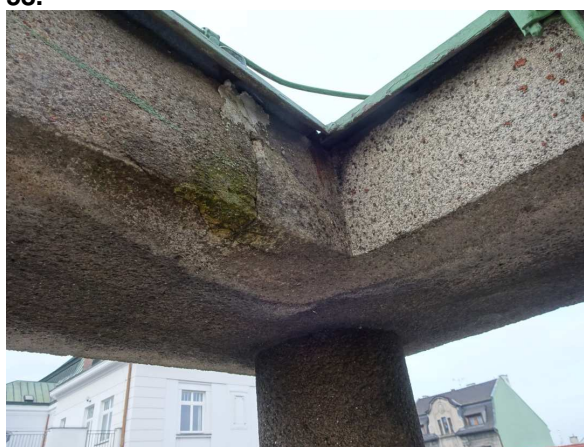
58.

Sloupy jsou v horní části spojeny plochými průvlakem. U průvlaků jsou místy na boční straně viditelné vodorovné trhliny v omítce, které však pravděpodobně pokračují do betonu. V těchto místech dochází pravděpodobně ke korozi výztuže a následně ke vzniku trhlin. Takové poruchy byly zjištěny na cca 3 m délky. Další poškození průvlaků je vždy v rohu, tedy ve spoji dvou na sebe kolmých prvků. Zde dochází k dlouhodobému zatékání přes poškozené oplechování a následně k destrukci omítek a vzniku trhlin, foto č.58.

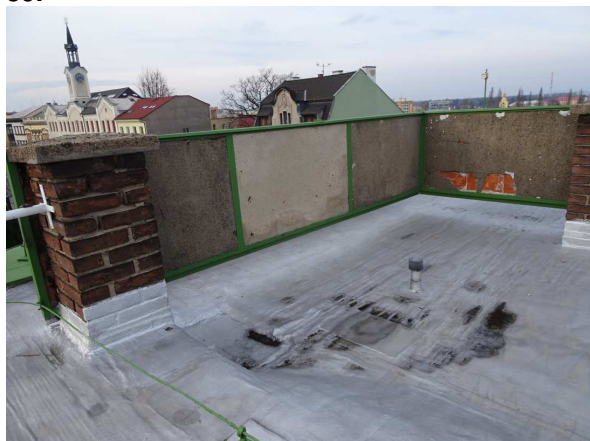
59.

- Odpadaná omítka u falešné atiky mezi komíny v severní části střešní konstrukce, foto č.59, 60.

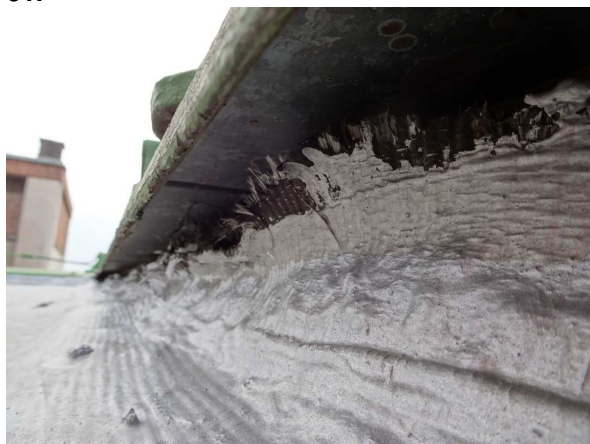
61.

- Povrch střešní konstrukce z asfaltových pásů je nevhodně ukončený pod plechovým oplechováním římsy, foto č.61, 62. Pod oplechováním může docházet k zatékání vody do konstrukce atiky a střešního pláště.
- Na fasádě je větší množství trhlin různých směrů, především v blízkosti otvorů.
- **Je nutno konstatovat, že s podkladem nedrží, cca 40 % stávajících omítek západní fasády!**

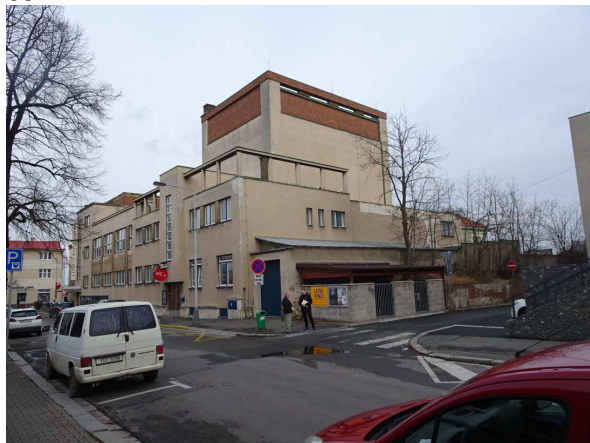
63.

- Celkový pohled na jižní fasádu foto č.63.
- Nad rovinou střešního pláště vystupují v jihozápadním rohu z obvodových stěn železobetonové kruhové sloupy, které jsou na horní straně spojené plochým železobetonovým průvlakem. Pohled na tyto prvky foto č.64.
- Vodorovné trhliny v železobetonovém průvlaku nad sloupy foto č.65, 66.
- Železobetonové sloupy na střeše jsou v dolní části nově omítnuty, místy jsou na nich trhliny ve spodní části v nové omítce, foto č.67.
- Fasáda nad provazištěm je opravena novější maltou, foto č.68, 69.
- Komínová tělesa mají vydrolené spáry mezi cihlami, jedno komínové těleso je poškozeno svislou trhlinou, foto č.70, 71.
- Na fasádě jsou místy trhliny různých směrů, především pravděpodobně na rozhraní svislé konstrukce s vodorovnou.
- **Je nutno konstatovat, že s podkladem nedrží, cca 15 % stávajících omítek jižní fasády!**

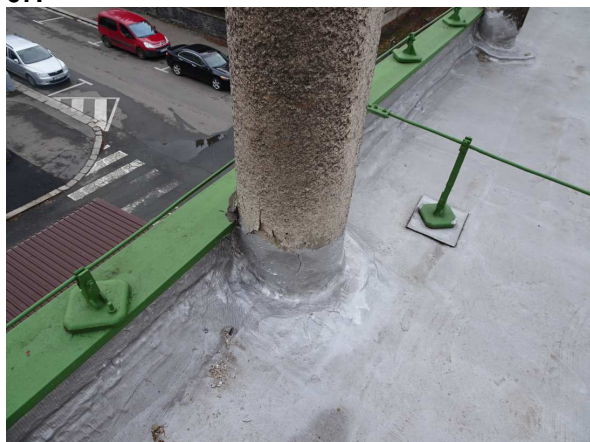
U jednotlivých sloupů jsou viditelné trhlinky především v jejich patě, foto č.56 a 67. Pata sloupů je většinou opatřena asfaltovými pásy a nátěrem. Nad tímto místem je většinou poškozená omítka pravděpodobně vlivem vlhkosti. Na povrchu jednoho sloupu byla v místě trhliny lokálně odstraněna vrstva omítky a bylo zjištěno, že trhlina nepokračuje do nosné části sloupu a obnažený povrch betonu je poměrně celistvý. Na druhou stranu byla v sondě viditelná velmi malá část prvku. Dle výše uvedeného lze předpokládat, že železobetonové sloupy jsou většinou v poměrně dobrém stavu, ovšem může se stát, že v některých místech, především v dolní části, je beton mírně porušený nebo dokonce zde dochází k povrchové korozi výztuže. Ovšem to by bylo možné zjistit až po odstranění poškozené omítky ve spodní části.

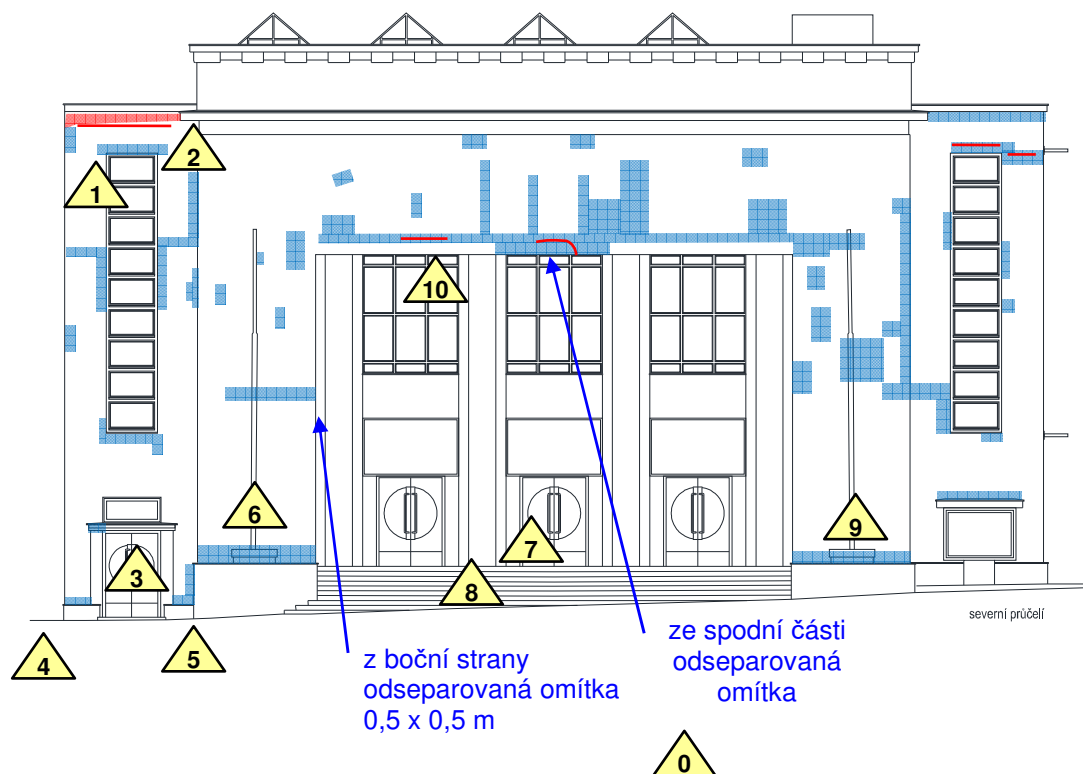
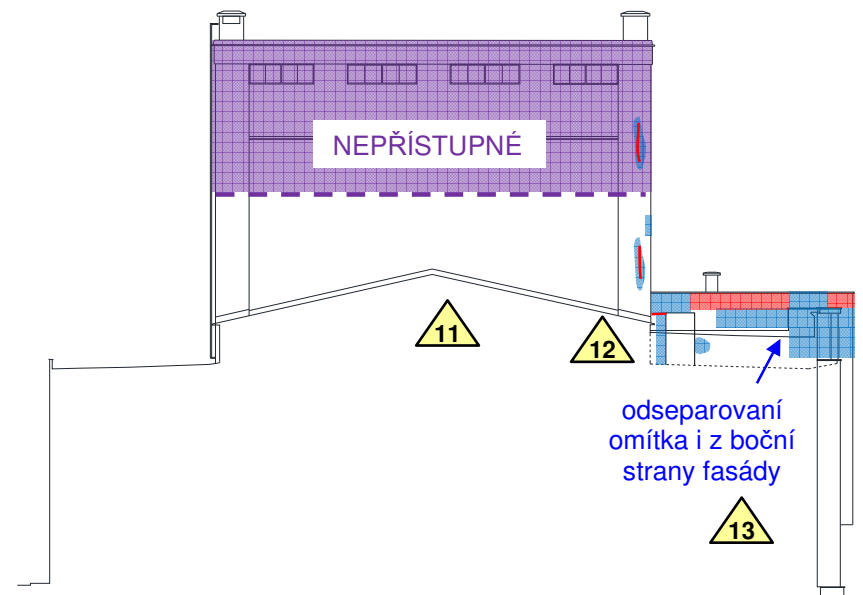
Divadlo Kolín
Smetanova 557
Severní průčelí - vady a poruchy
Výkres č.3

- Na celé fasádě je místy odseparovaná omítka. Ze spodního líce nad hlavním vstupem je omítka odseparovaná v celé ploše, blíže viz výkresová dokumentace.
