FOTODOKUMENTACE

STUPEŇ DOKUMENTACE: DOKUMENTACE PRO STAVEBNÍ POVOLENÍ
ČÁST DOKUMENTACE: D.1.1 ARCHITEKTONICKO STAVEBNÍ ŘEŠENÍ
REVIZE: R.0 – 04/2018

5. ZÁKLADNÍ ŠKOLA MNICHOVICKÁ 62, KOLÍN OPRAVA STŘECHY TĚLOCVIČNY

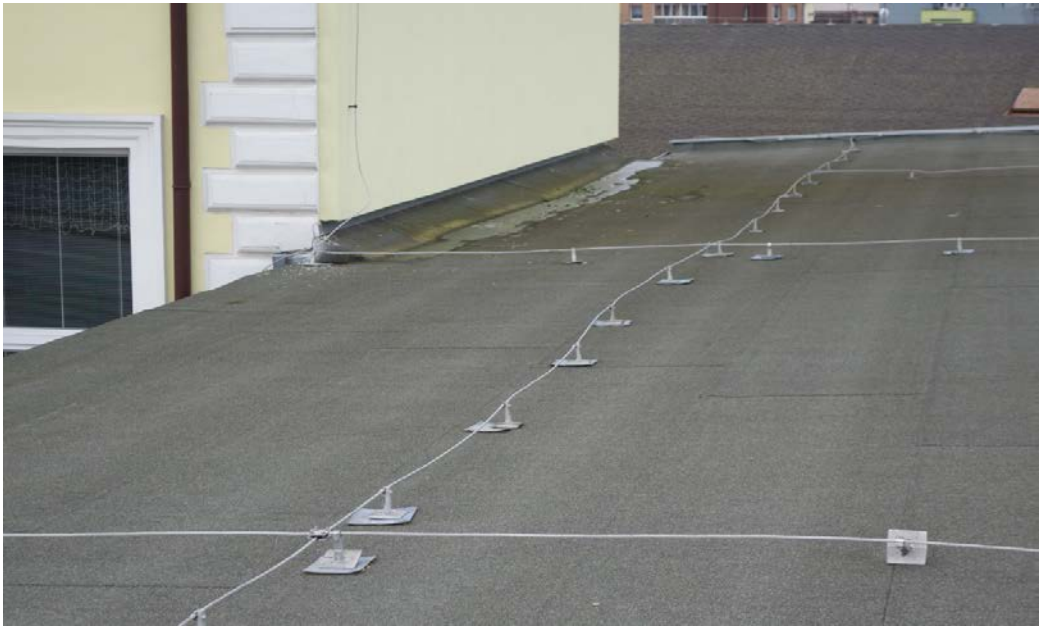
Foto č.	Popis	Fotografie
010	Návaznost střechy tělocvičny a sousední štítovou stěnu hlavní budovy školy (A).

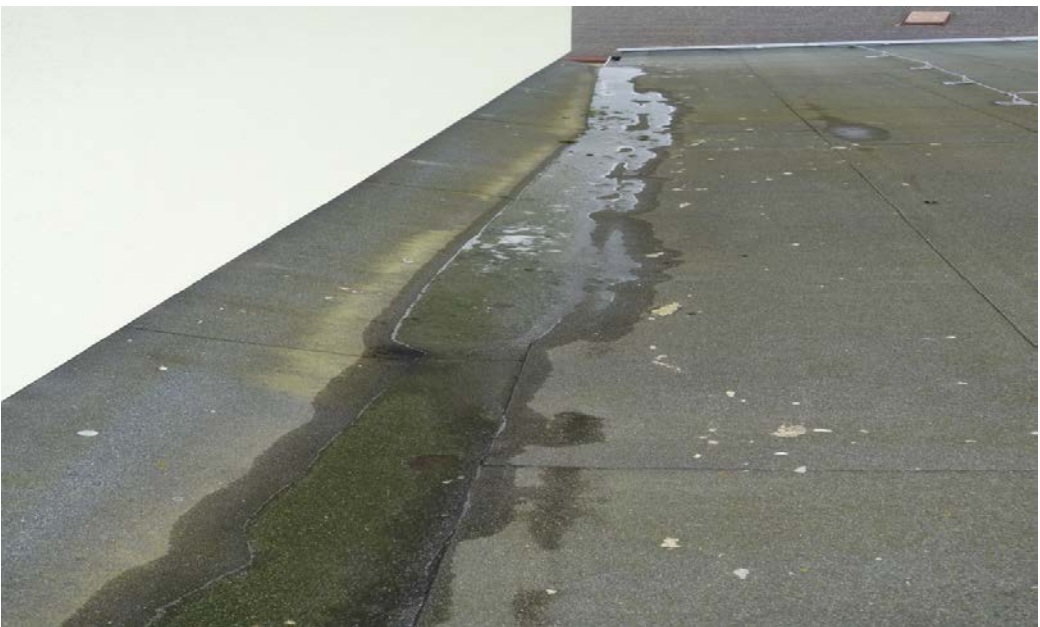
011	Detail "žlabu" vytvořeného ve skladbě střechy u štítu sousední budovy (A). Odtok vody ze žlabu je nefunkční (žlab není správně vypádován).

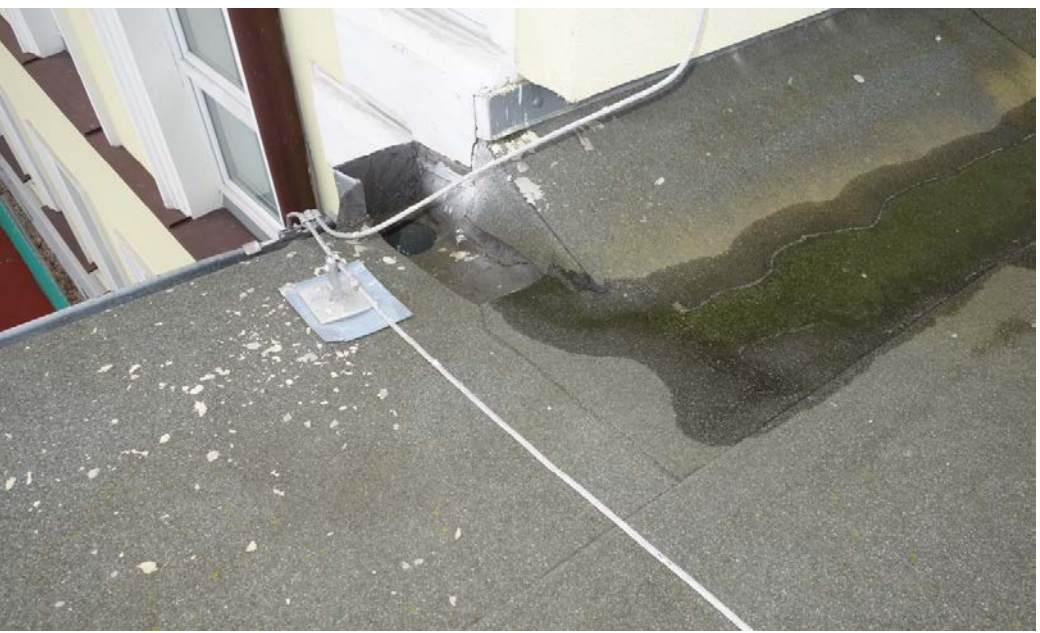
012	Detail odtoku ze "žlabu" vytvořeného ve skladbě střechy tělocvičny u východního rohu budovy školy (A). Jsou zde 2 svislé svody.

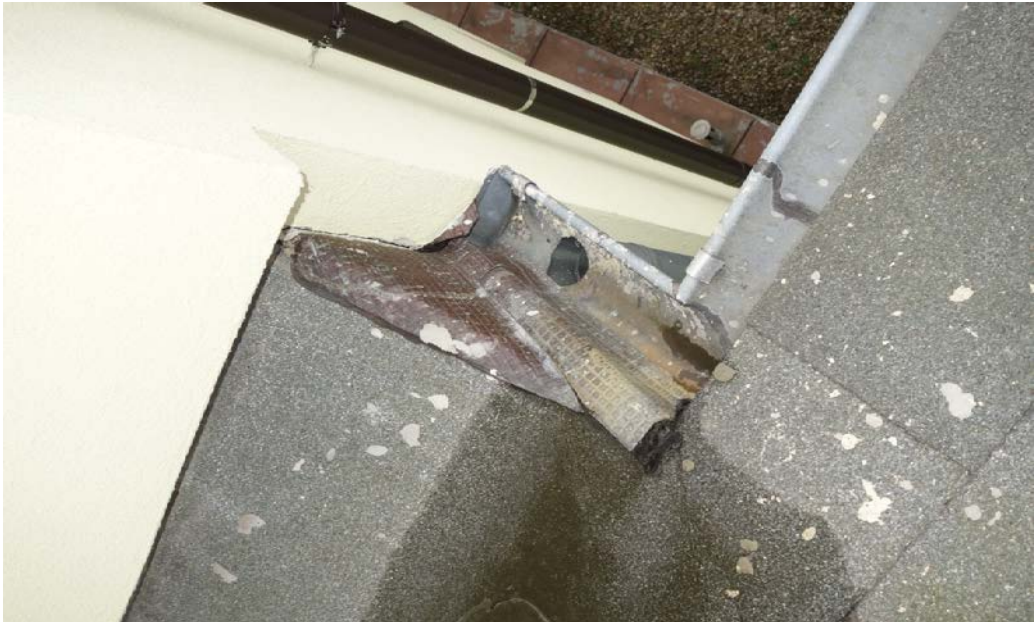
Foto č.	Popis	Fotografie
013	Složité detail styku střechy tělocvičny u západního rohu budovy školy (A). Svod je vyústěn na střechu nižší přístavby (D).

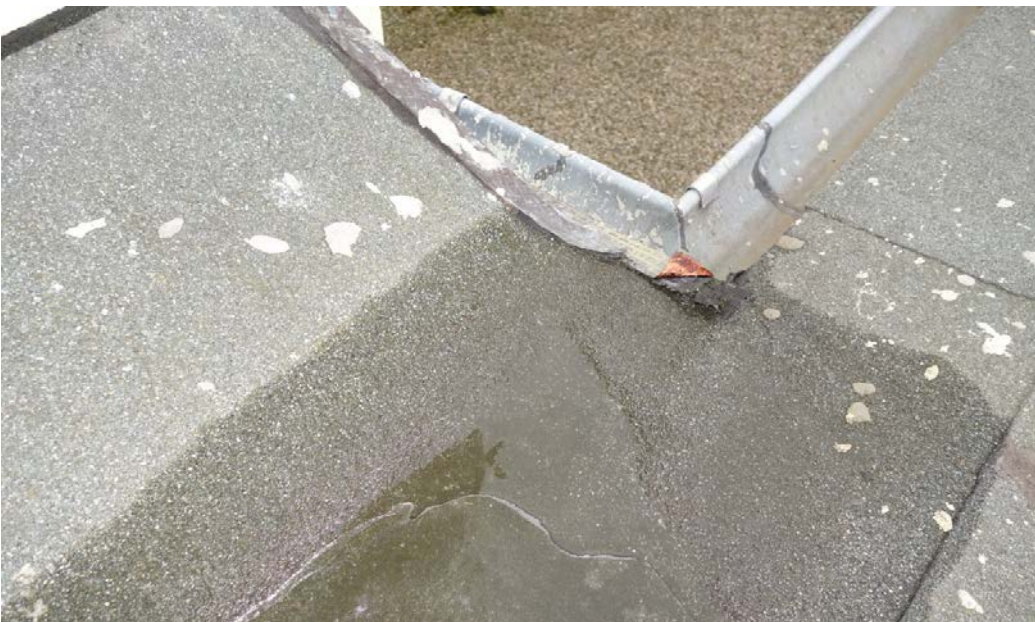
014	Špatně (proti vodě) napojený opravný pás u okapu u západního rohu budovy školy (A). Viz také foto č. 013.

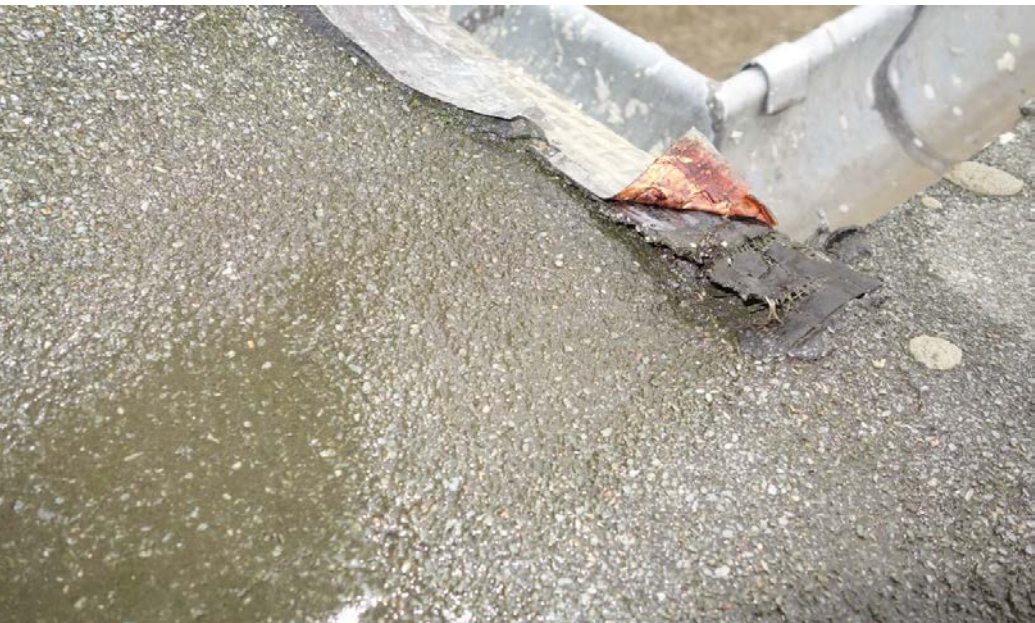
015	Detail špatně napojeného opravného pásu. Viz také foto č. 013 a 014.

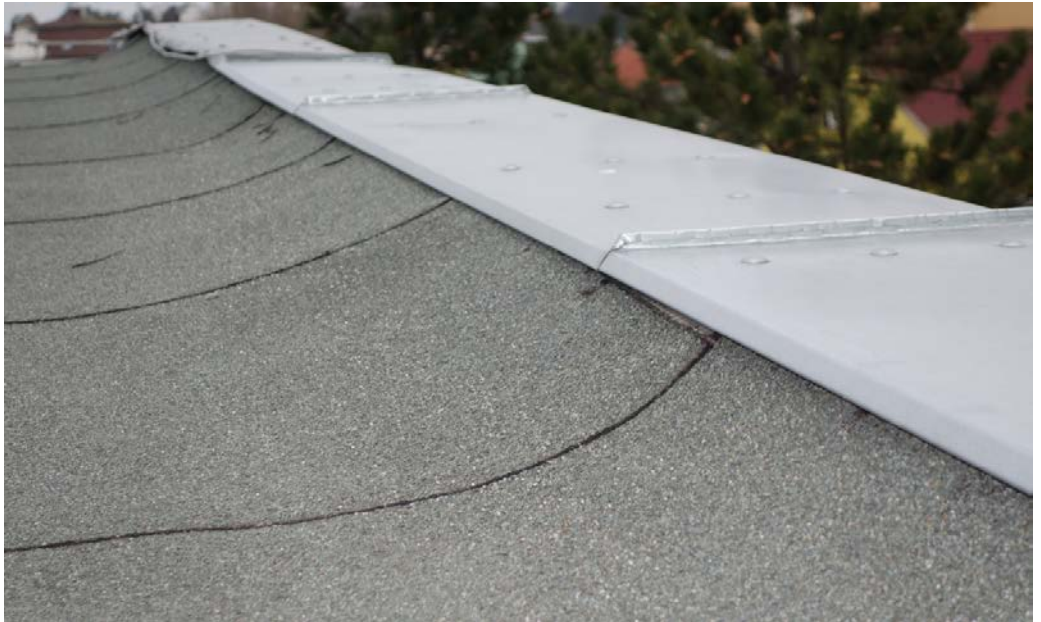
Foto č.	Popis	Fotografie
016	Detail nízké atiky a způsob napojení horního živичného hydroizolačního pásu - pás nikde není zatažen pod oplechování atiky.

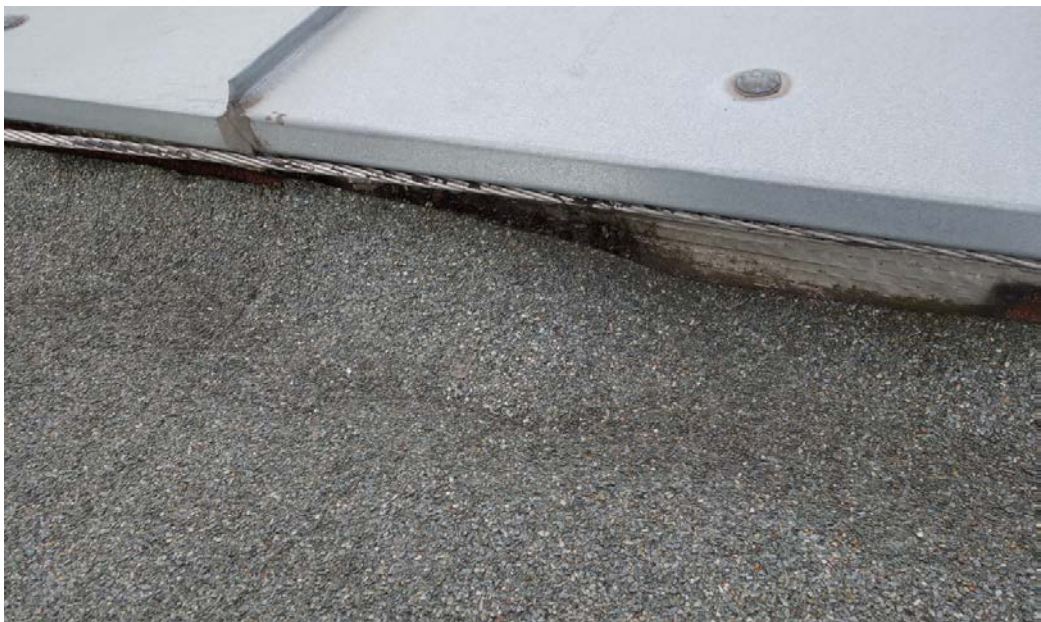
017	Detail u atiky v jiném místě - pás není zatažen pod oplechování atiky. Mezi spodním a vrchním pásem izolace je významná mezera - zatekání vody.

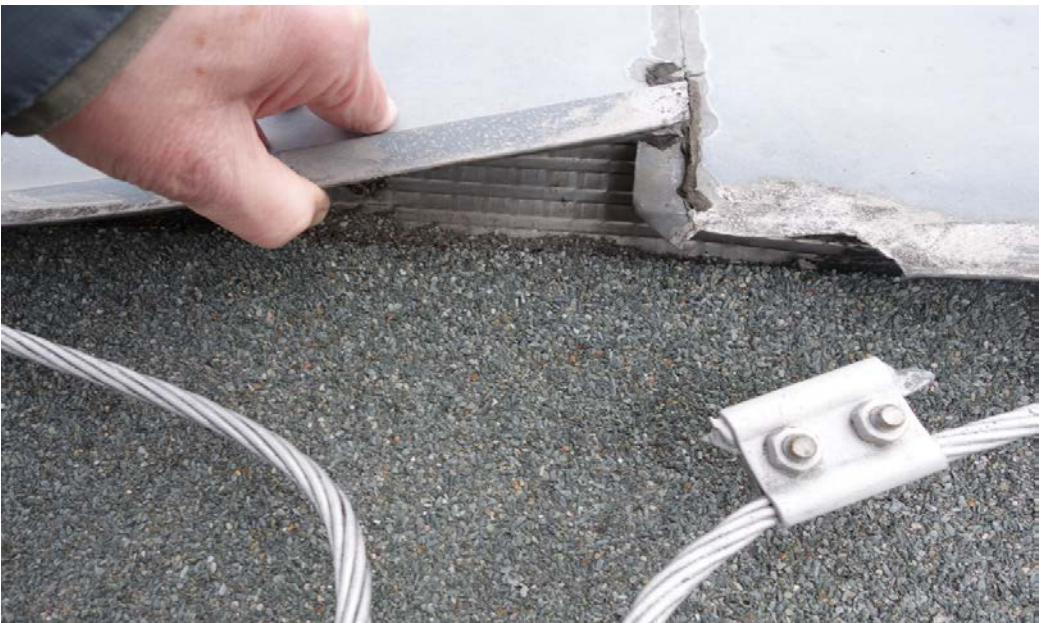
018	Detail u atiky - pás není zatažen pod oplechování atiky. Mezi spodním a vrchním pásem izolace je mezera, kterou zateká do souvrství střešního pláště.

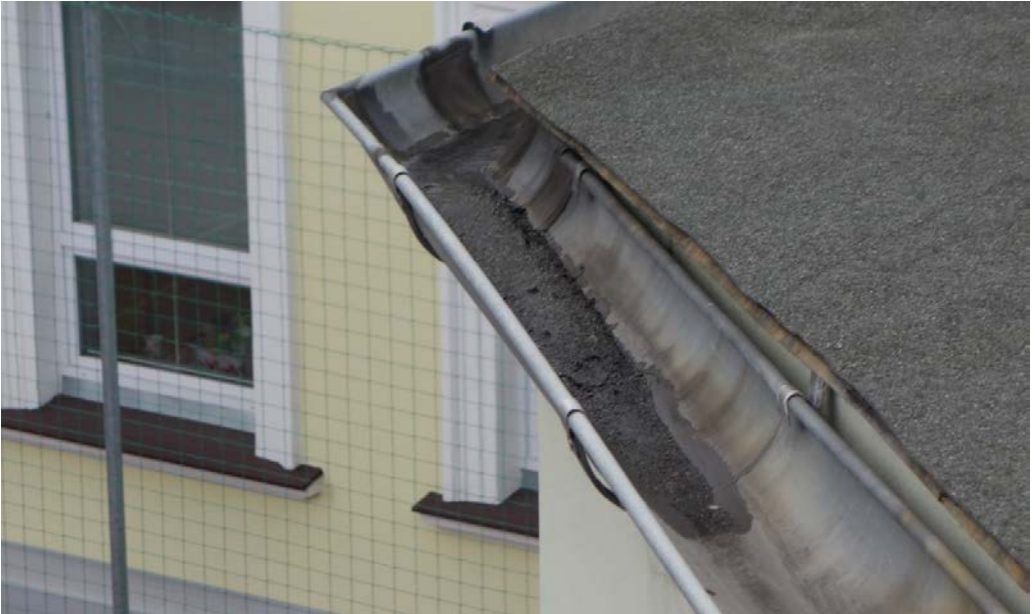
Foto č.	Popis	Fotografie
019	Zalomený žlab 45° na jižním okraji střechy. Ukončení dodatečného (třetího) horního živичného pásu na původním (zkorodovaném) okapnicovém plechu.

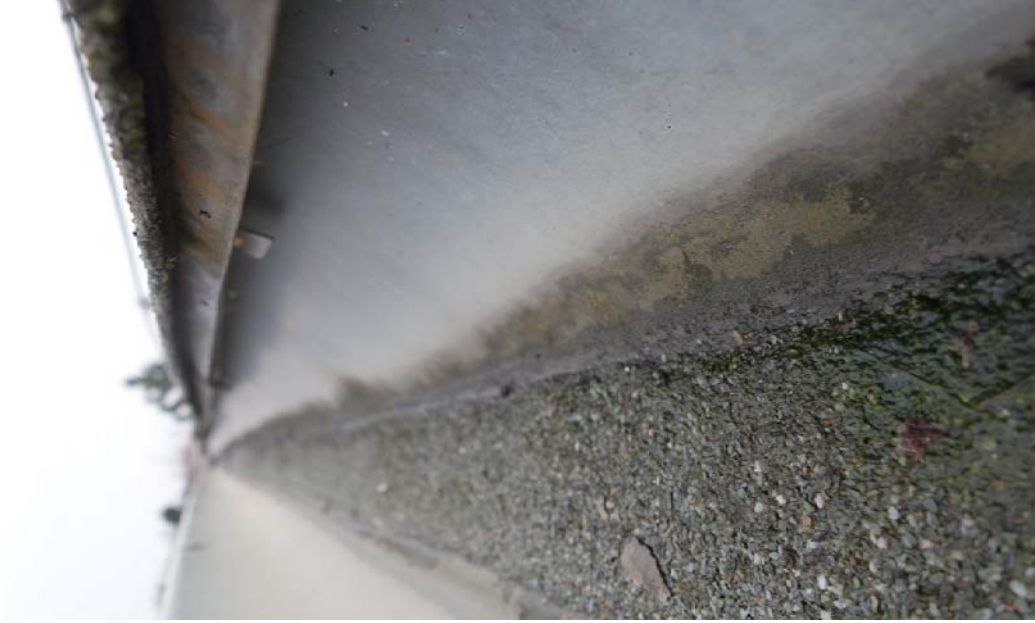
020	Detail u okraje střechy, žlab, okapnicový plech a napojení horního živичného pásu.

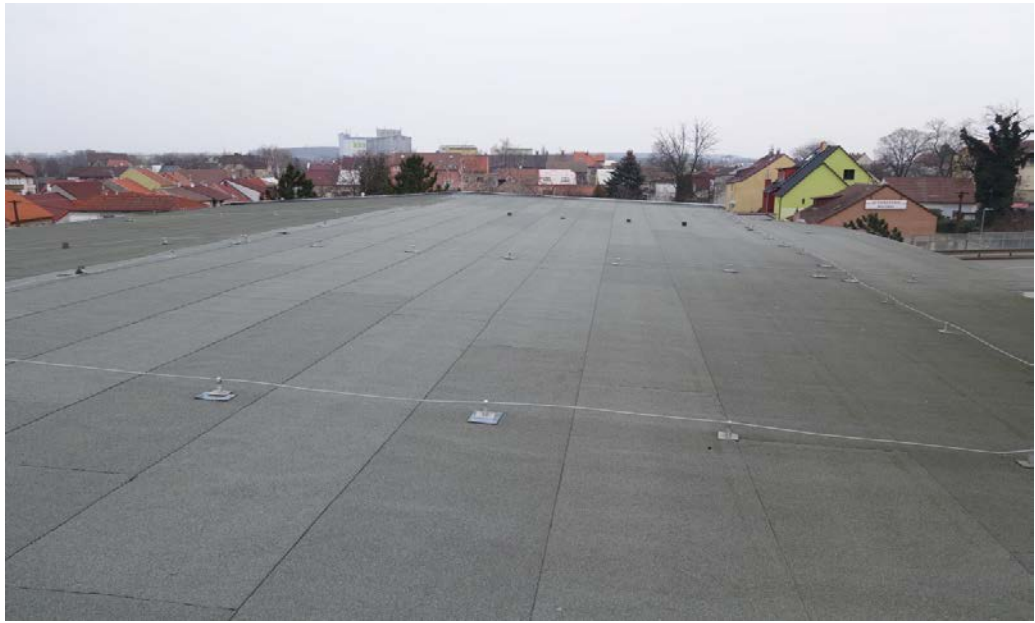
021	Systém hromosvodu na střeše tělocvičny.
