Restaurátorský průzkum a záměr

Rytíř Roland na budově radnice v Kolíně

červen 2021

Předmět restaurování: měděný tepaný rytíř na budově radnice v Kolíně

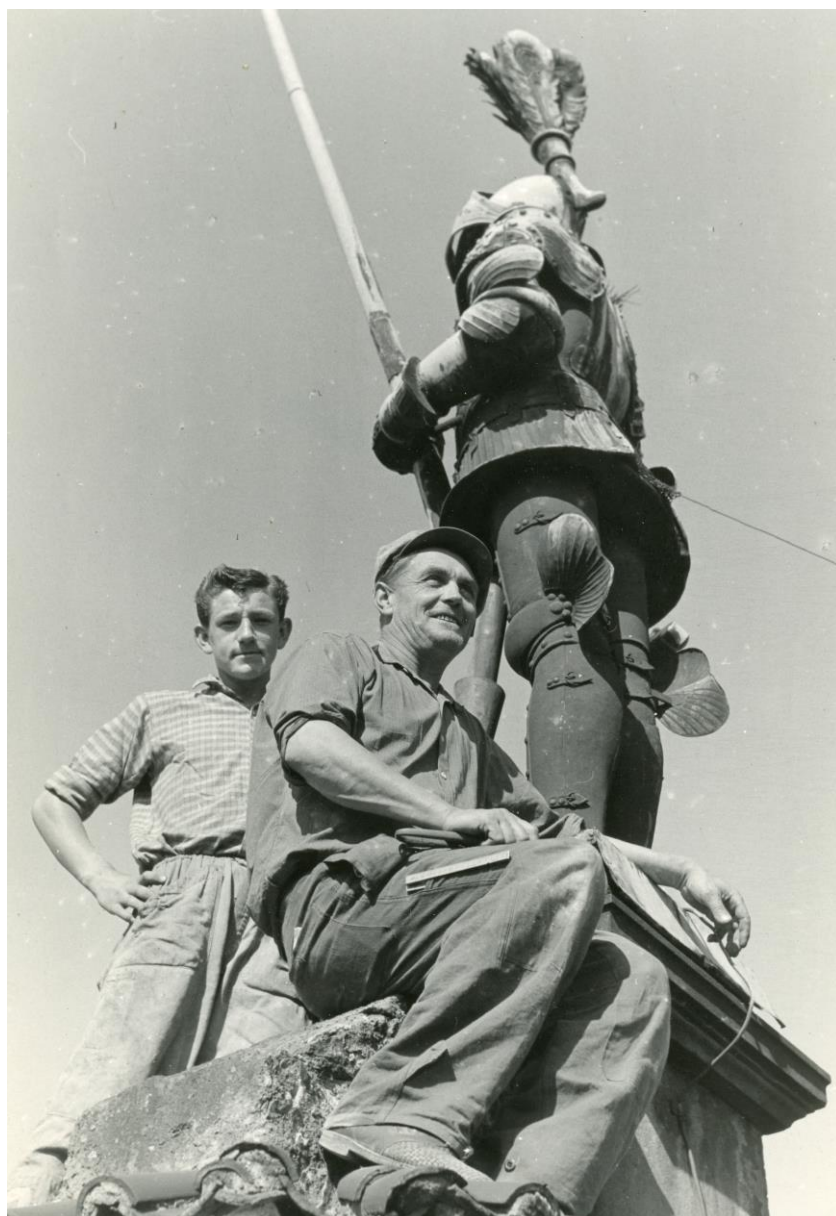
Fotografie z roku 1959.

Žádné záznamy nemáme ani o rozsahu opravy sochy rytíře z roku 1959. Na snímku je vidět, že socha byla přikotvena ocelovým lankem ke střeše. ***Dále je patrné, že konstrukce soklu a kotevních prvků byla původně oplechována měděným plechem.***

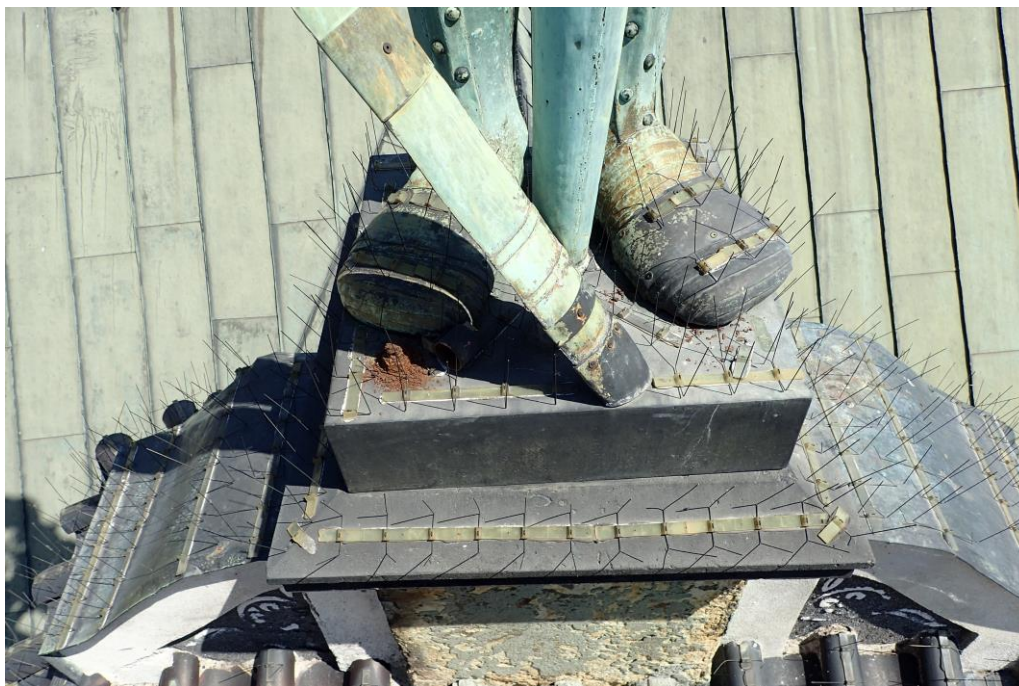
Současný sokl je bronzový odlitek o síle stěny cca 10 mm, bez vnitřní konstrukce.

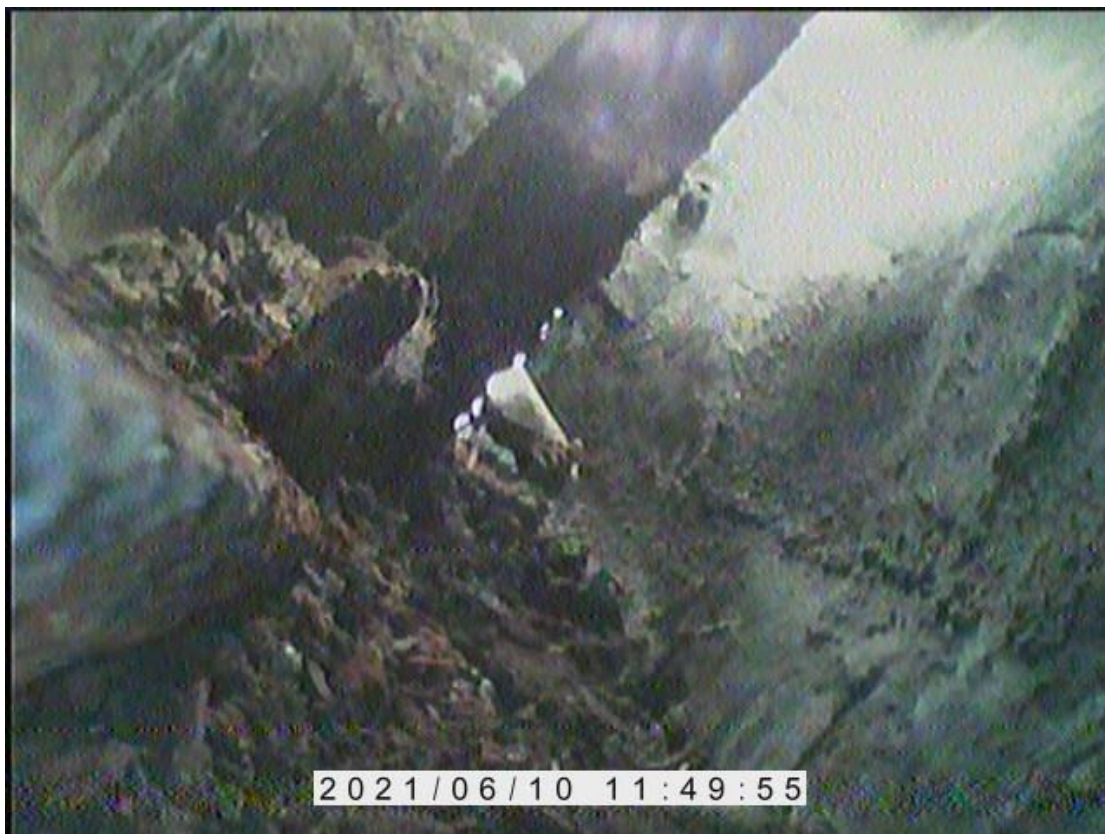
Pohled ze špičky boty směrem k patě.

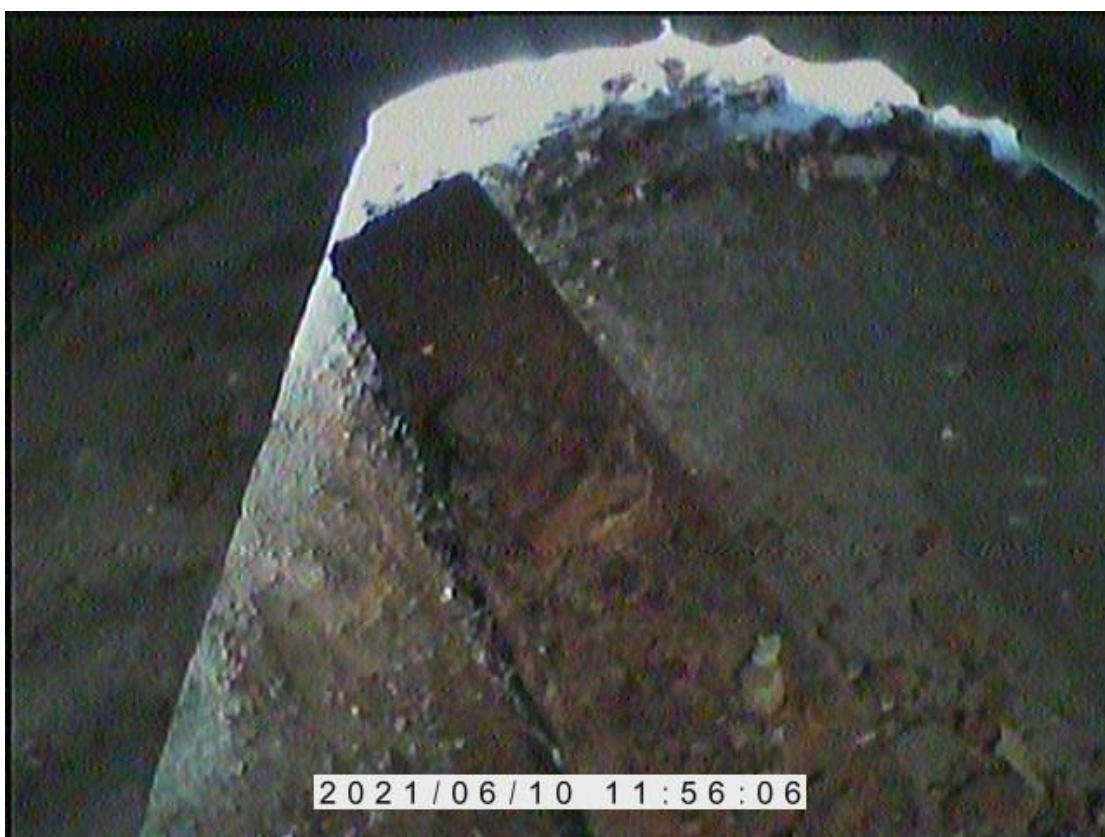
Pohled od kotníku směrem do špičky boty.

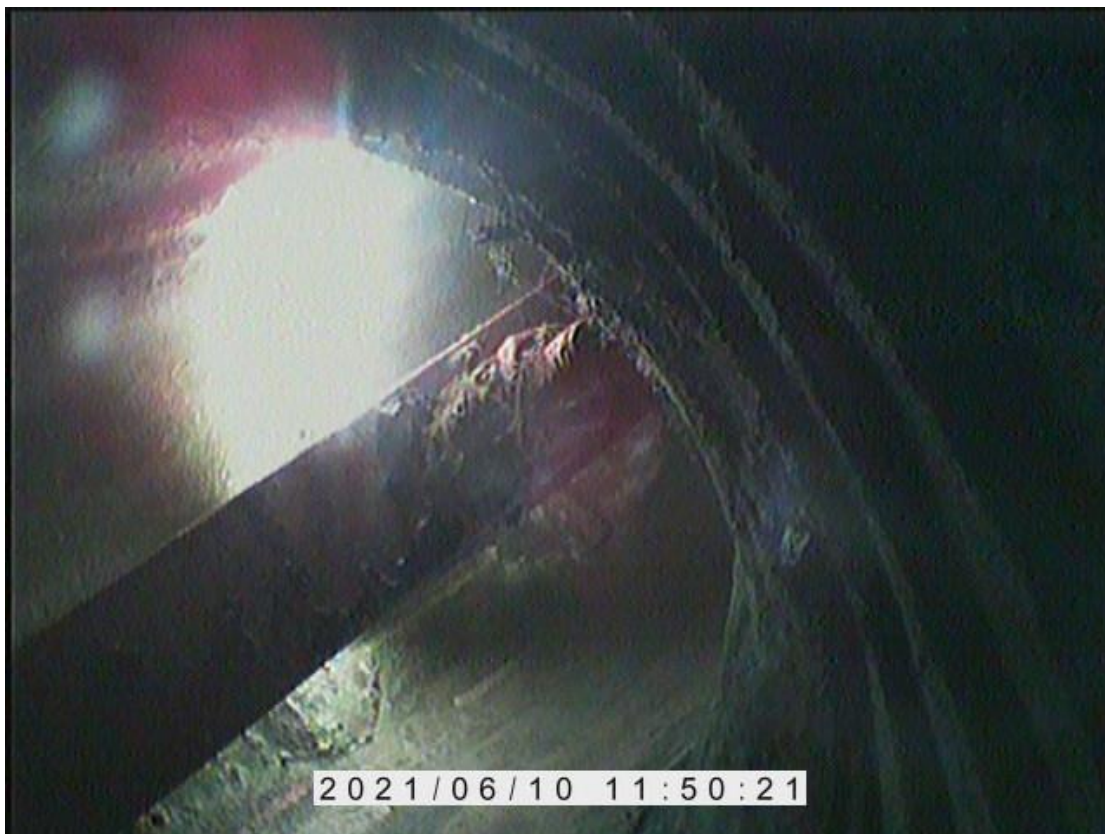
Pohled z nártu směrem nahoru do nohy.

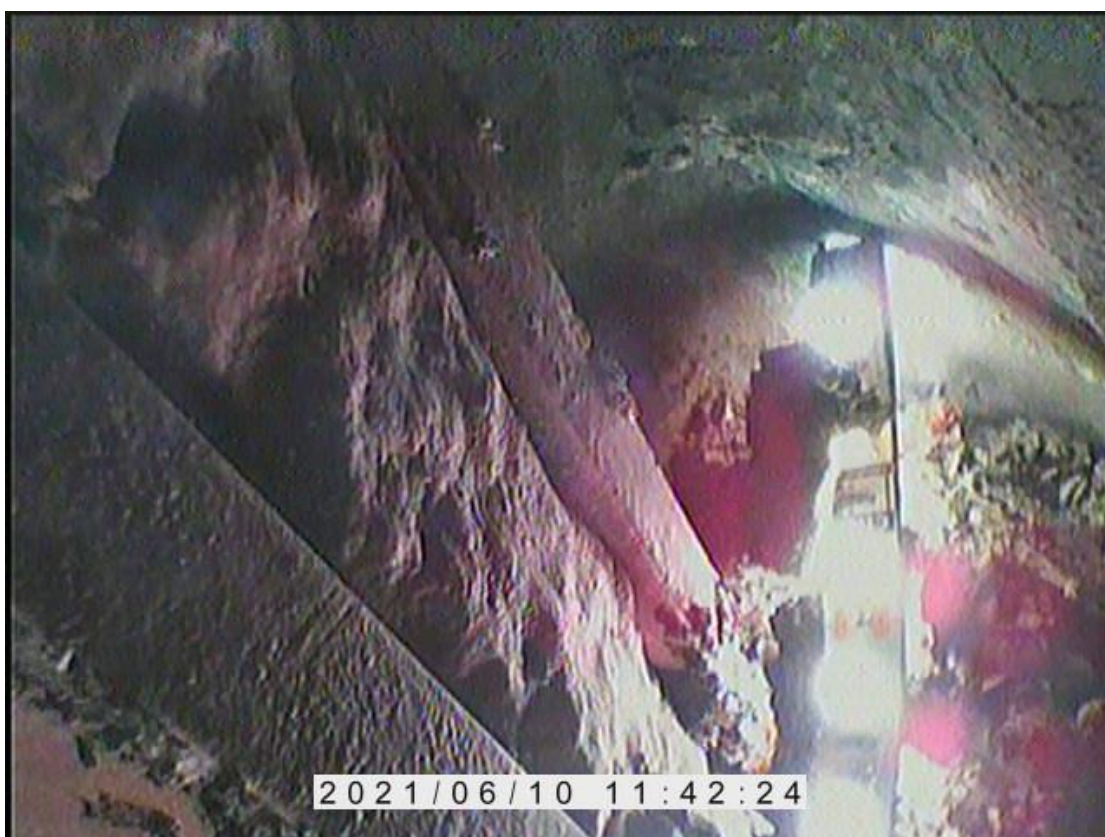
Uprostřed zkorodovaný původní nosník a ze stran jsou nové příložky.

V devadesátých letech pravděpodobně nahradili zkorodovanou původní konstrukci soklu bronzovým odlitkem. Nosná konstrukce rytíře je přišroubovaná k bronzovému soklu, který stojí na zděném sloupku štítu arkýře a sokl je do sloupku kotven dvěma šrouby. Korozi oslabené hlavní nosníky vnitřní konstrukce posílili v nohách přiloženými páskovinami a sokl zakotvili do zděného sloupku dvěma šrouby. Zřejmě použili původní kotevní šrouby sloupku, a proto jsou nové šrouby vyneseny do strany páskovinou. Stav vnitřní konstrukce v těle rytíře nebyl zkoumán. Vnitřní konstrukce bude pravděpodobně lokálně korozně poškozena v místech kontaktu s měděným pláštěm. Statika sochy, upevnění meče a korouhve bylo prověřeno a je dostatečné.

- Bude-li demontovaná vnitřní konstrukce sochy, bude provedena její antikorozní úprava a případné opravy, či posílení.
- Úprava kotevních prvků dřevce, meče a celé sochy pro zpětnou montáž na budovu. Výměna kotevního spojovacího materiálu za korozivzdorný.

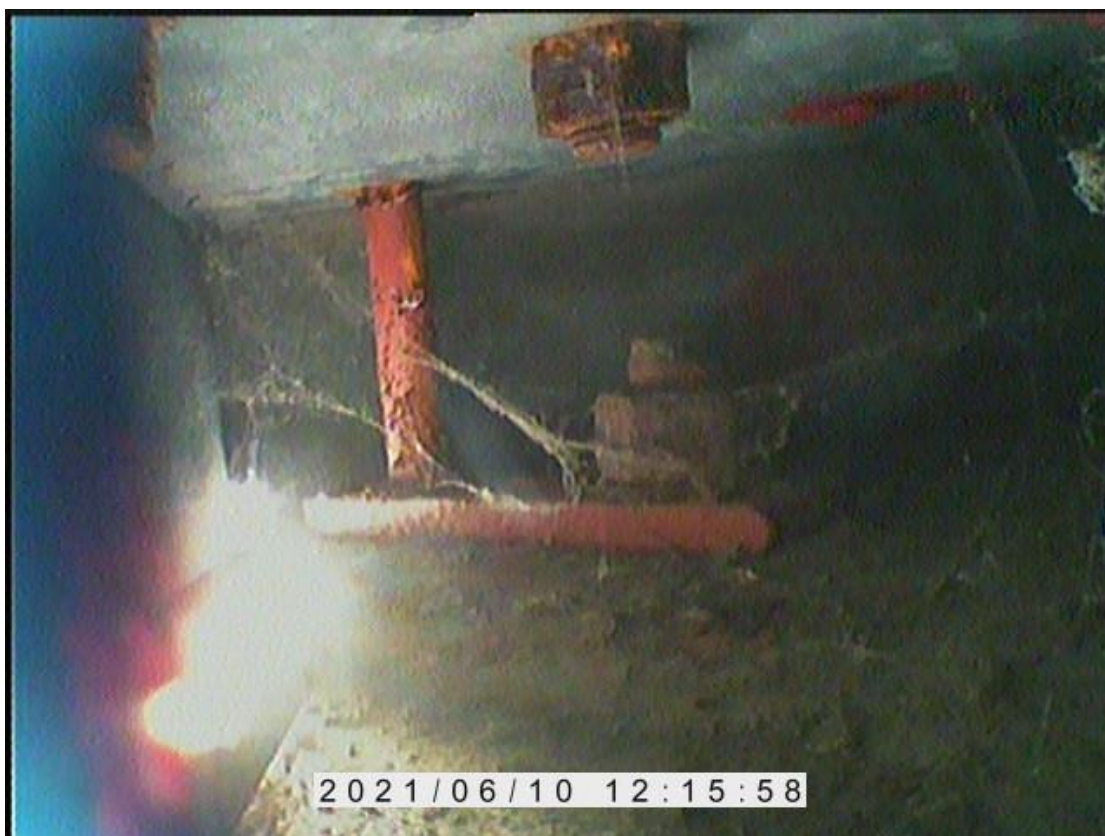
Pohled do bronzového soklu na jeden ze dvou hlavních kotevních šroubů.

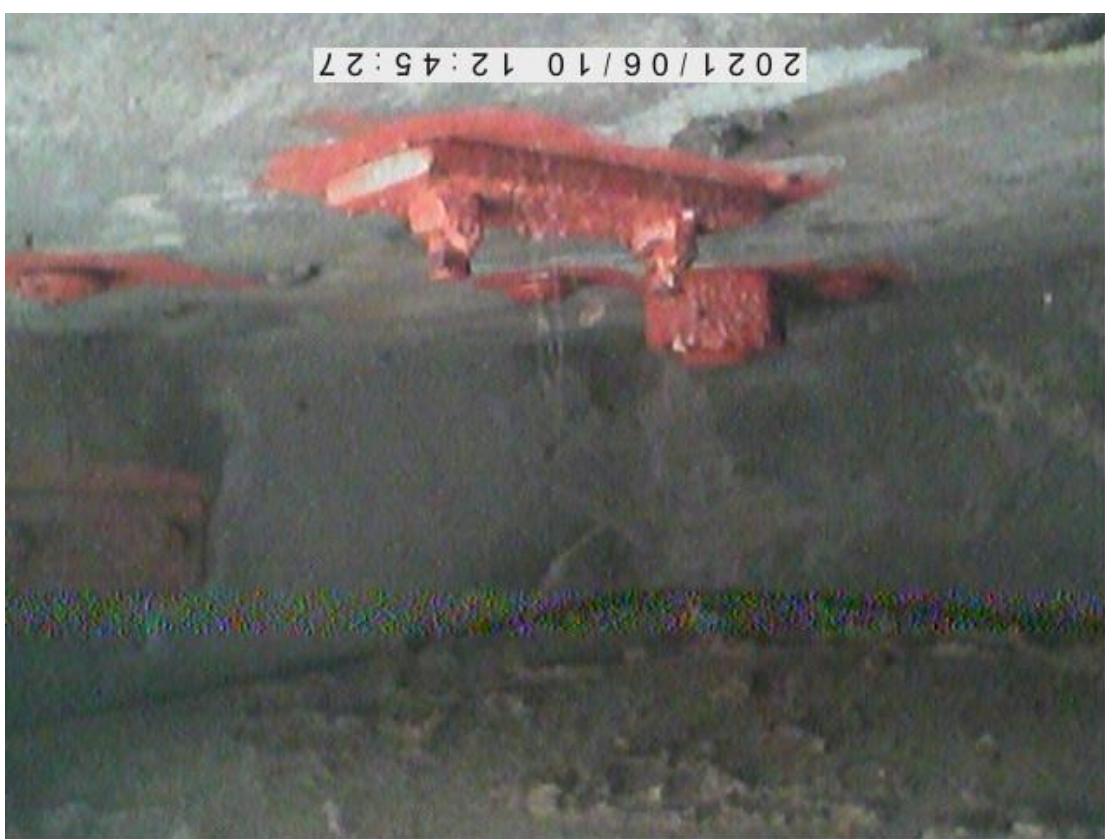
Pohled do protilehlého rohu soklu dokazuje, že kotevní šrouby jsou pouze dva.

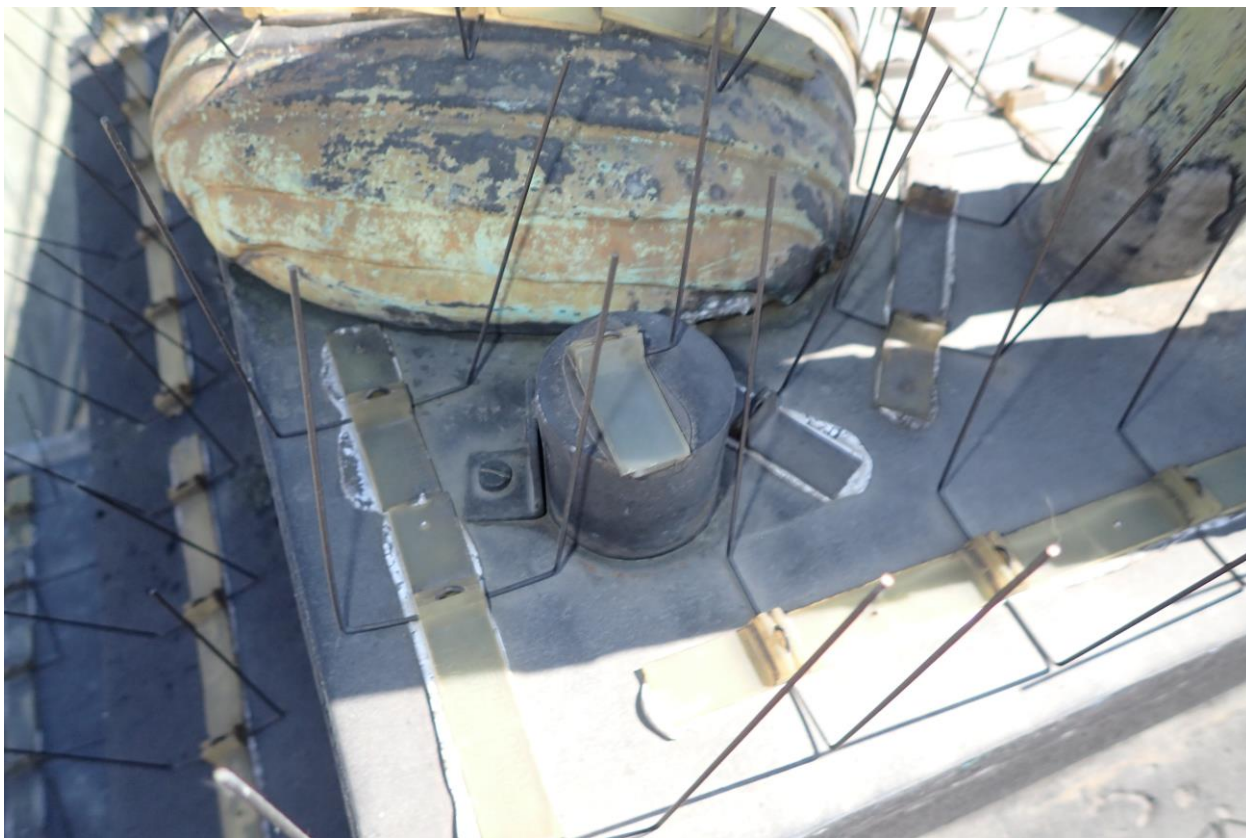
Oba kotevní šrouby jsou zakryty přišroubovanými krytkami. Přední kotevní šroub.

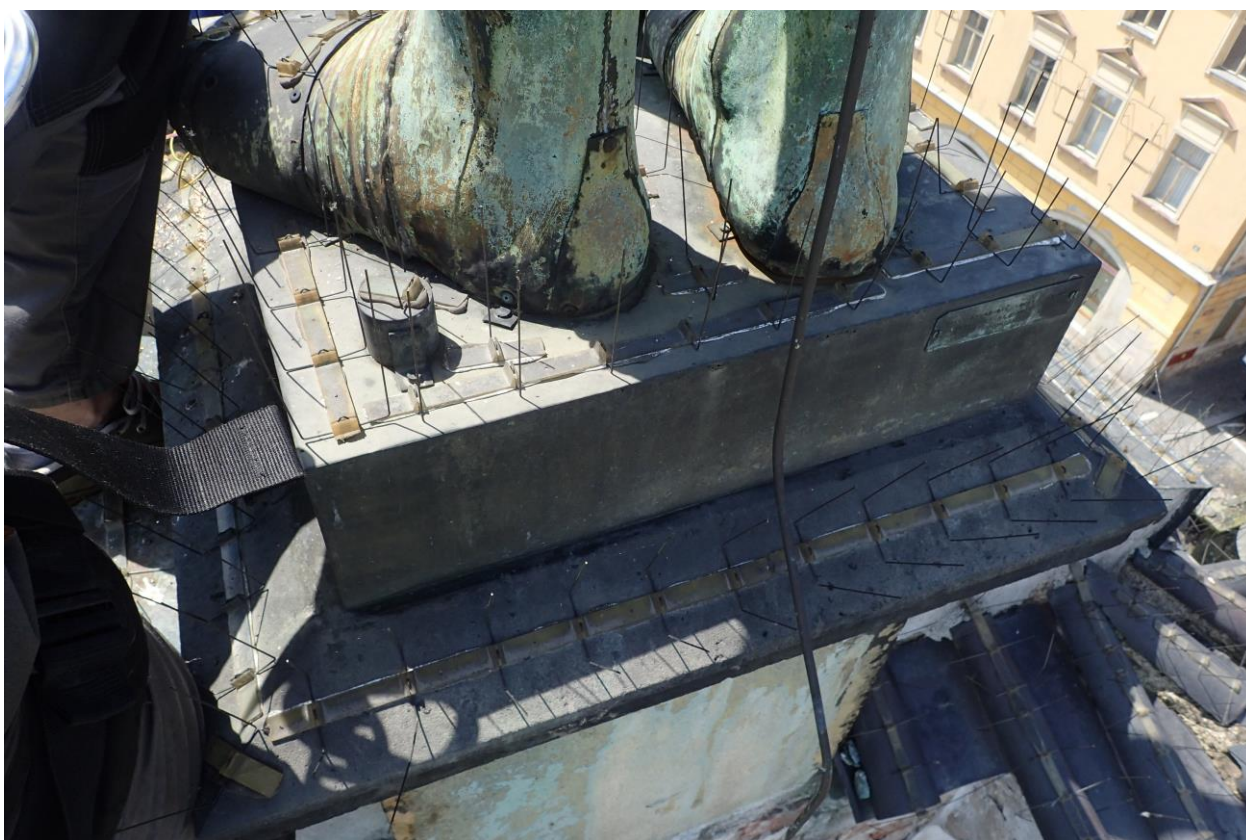
Zadní kotevní šroub.

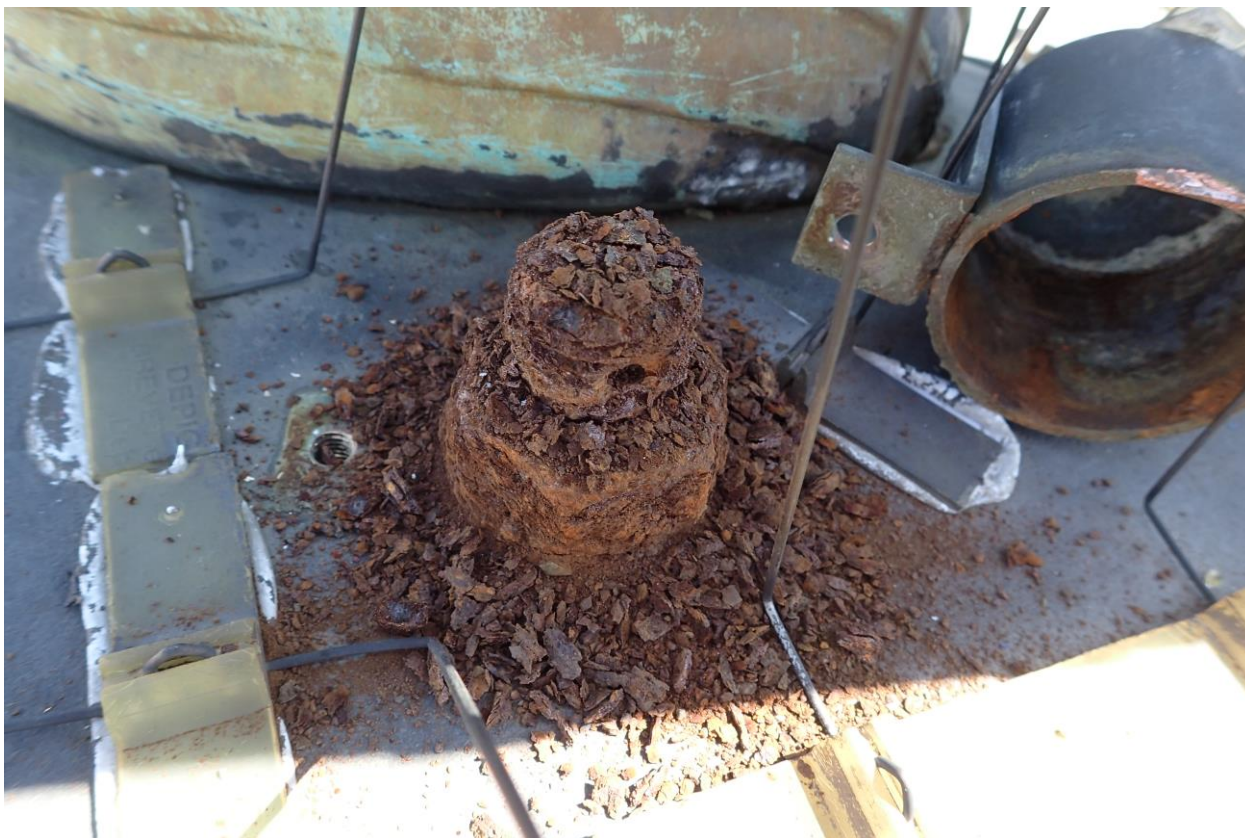
Hlavní příčina, proč by se měl rytír demontovat, je koroze kotevního šroubu a matice, podpořená makro-článkem Fe – Cu.

Resumé restaurátorského průzkumu: s ohledem na korozní poškození kotevních šroubů, doporučuji demontáž sochy na jaře roku 2022.

- Demontáž sochy z budovy radnice.
- Kontrola kotevních šroubů ve zděném sloupku architektury štítu a jejich ošetření, popřípadě výměna.
- Transport sochy do ateliéru a podrobná dokumentace stavu.

- Při montáži měděného pláště na železnou konstrukci eliminovat makro-článek železo-měď.
- Transport sochy a její montáž na budovu radnice.
- Fotodokumentace stavu po restaurování a restaurátorská zpráva.

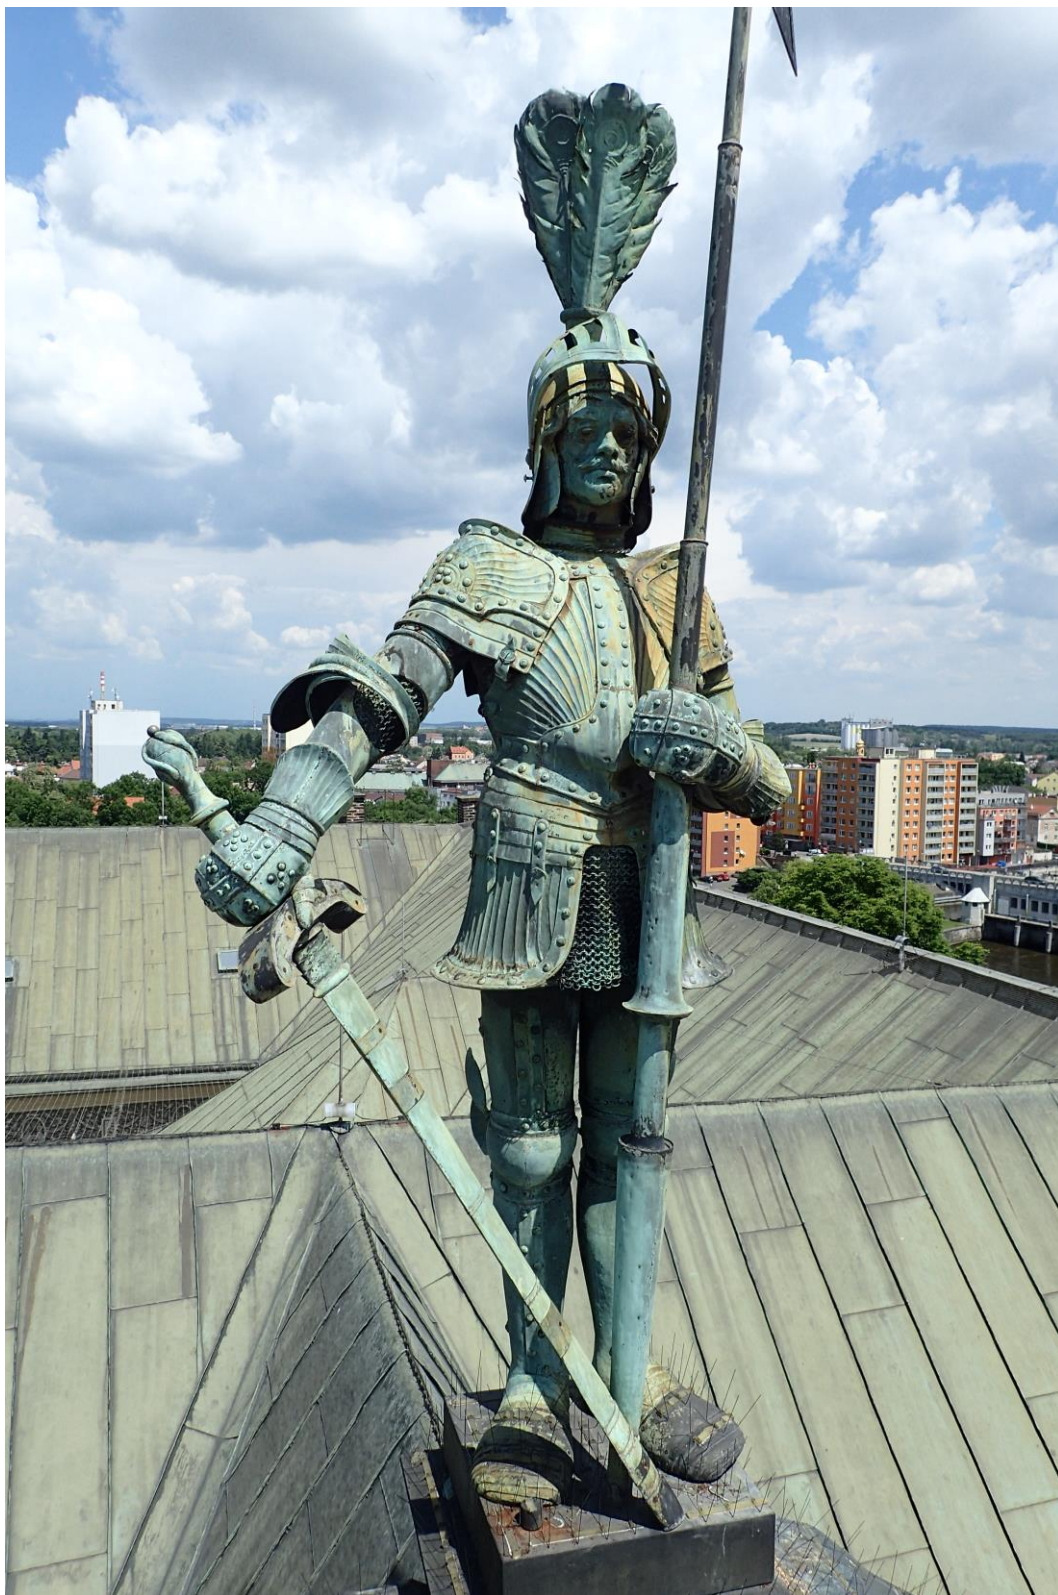
Stav povrchu měděného pláště je adekvátní době expozice. Povrch je pokryt souvislou vrstvou korozních produktů mědi, tak zvanou patinou. Na místech omývaných deštěm je souvislá vrstva Brochantitu, což je světle zelená, tzv. ušlechtilá patina. Ve stíněných místech s balkonovým efektem se vytvořila vrstva Cupritu a Antleritu a spolu s prachovými depozity se vytváří tmavé krusty. Na snímku z roku 1959 má rytíř nohy zcela tmavé. V okolí letovaných míst jsou na světlé patině tmavé flíčky. Části světlé brochantitové patiny jsou zabarveny do žluta, což je pravděpodobně zapříčiněno degradací fixačního prostředku z roku 1991. Předpokládám, že při opravě sochy v roce 1991 nebyl měděný plášť sochy otevřen, protože pro lokální opravy poškozeného pláště jsou opraveny přelátováním a pomocí trhacích nýtů, jejichž aplikace je možná pouze z venkovní strany.

Vývoj přírodní patiny odpovídá době expozice.

- Po mechanických opravách bude dochovaný povrch vyčištěn a celoplošně fixován voskem s následným zaleštěním. V případě většího rozsahu oprav a nemožnosti dochovat původní patinu, budou poškozené části nově patinovány a zavoskovány.

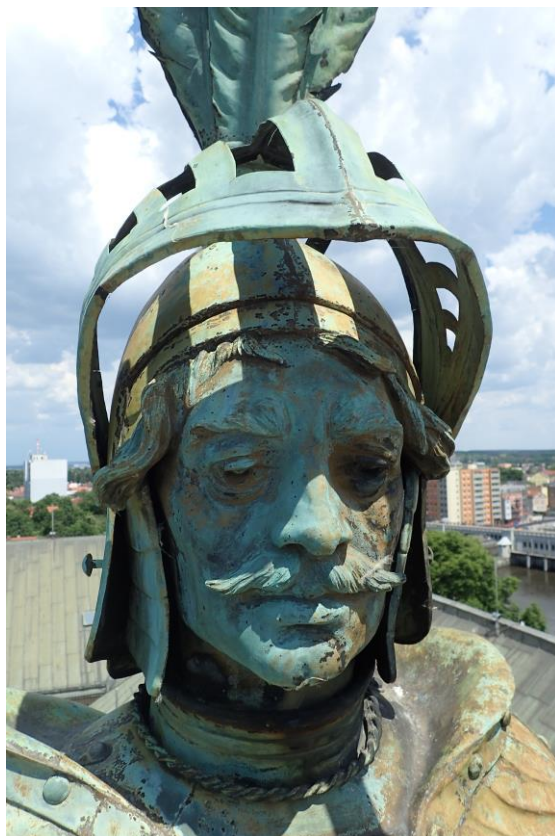
Levé rameno, levá část obličeje a celá přilba jsou nažloutlé, zatímco hledí je světle zelené.

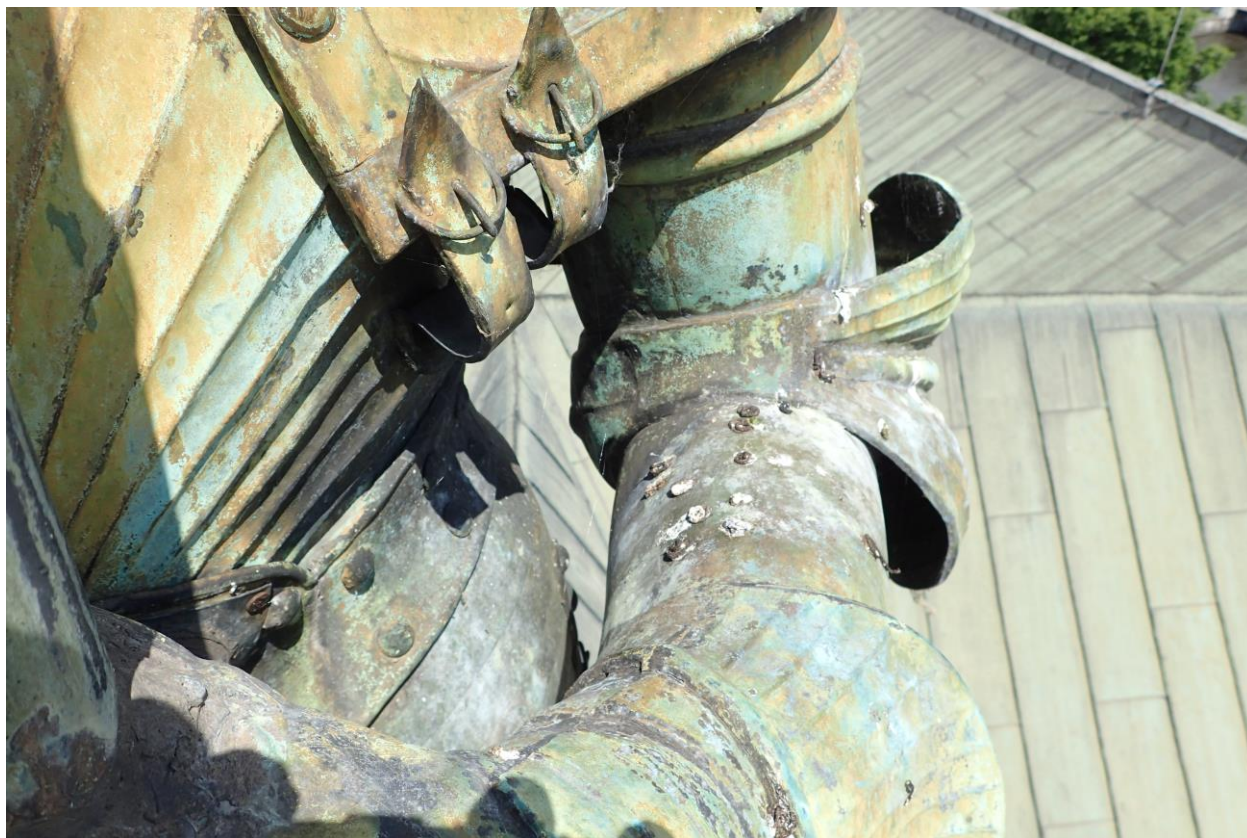
Různorodost barevnosti měděného pláště doplňují ptačí exkrementy.

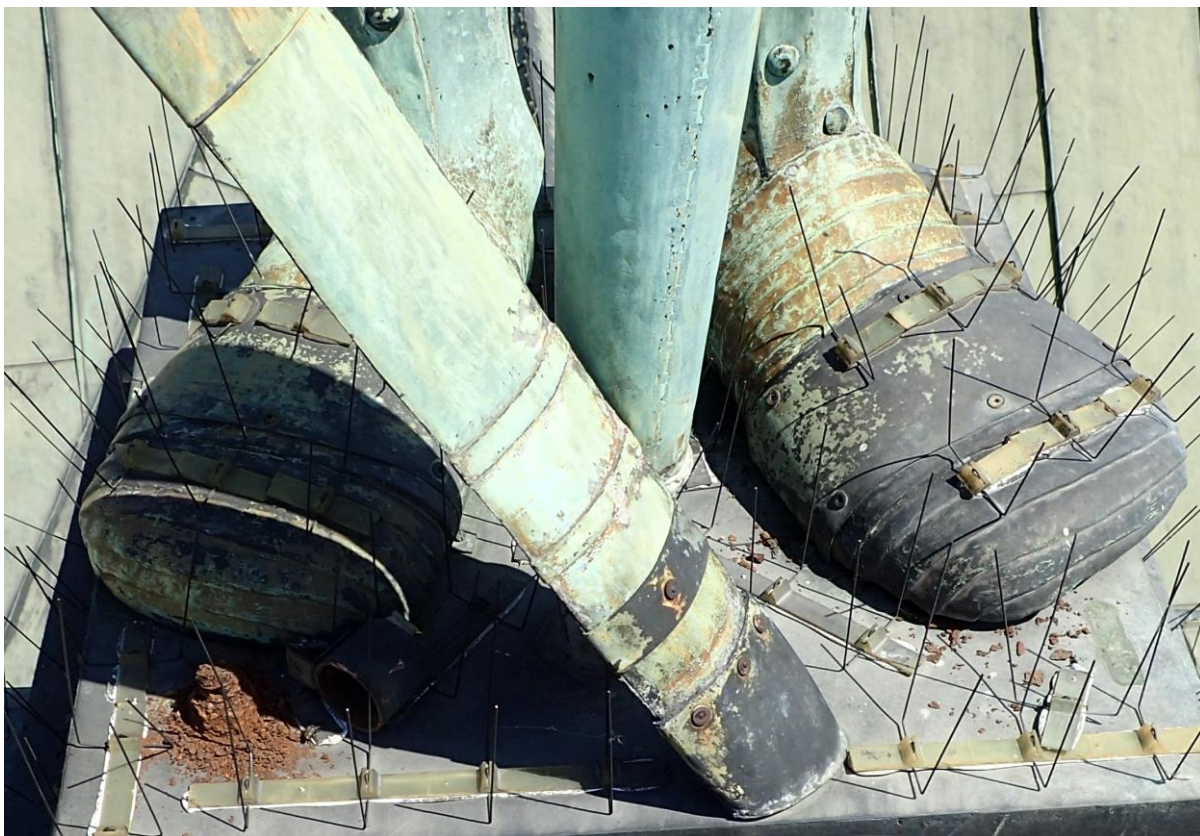
Obě boty jsou přeplátované a záplaty jsou připevněné trhacími nýty.

- Bude-li to možné, demontáž nosné konstrukce z měděných dílů.
- Mechanické opravy poškozených měděných dílů a spojů, z nichž některé musí být nově zanýtovány, nebo po dokonalém očištění proletovány cínovo-olověnou pájkou. Při manipulaci a mechanických opravách dílů měděného pláště sochy, pokud to bude technologicky možné, dbát o zachování přírodní patiny.

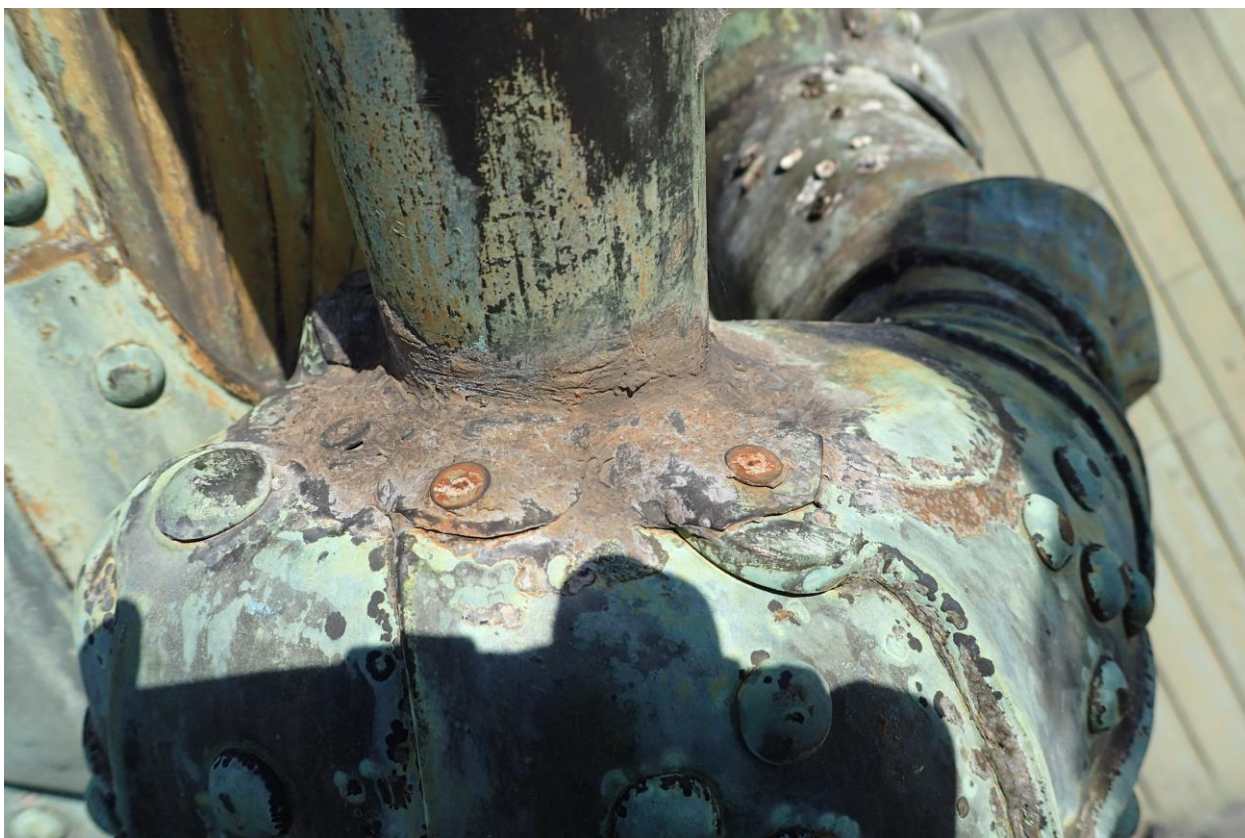
Trhací nýty na levé ruce.
