RADNICE MĚSTA KOLÍN

**POZNÁMKY K OBNOVĚ FASÁDY**

Květen 2021

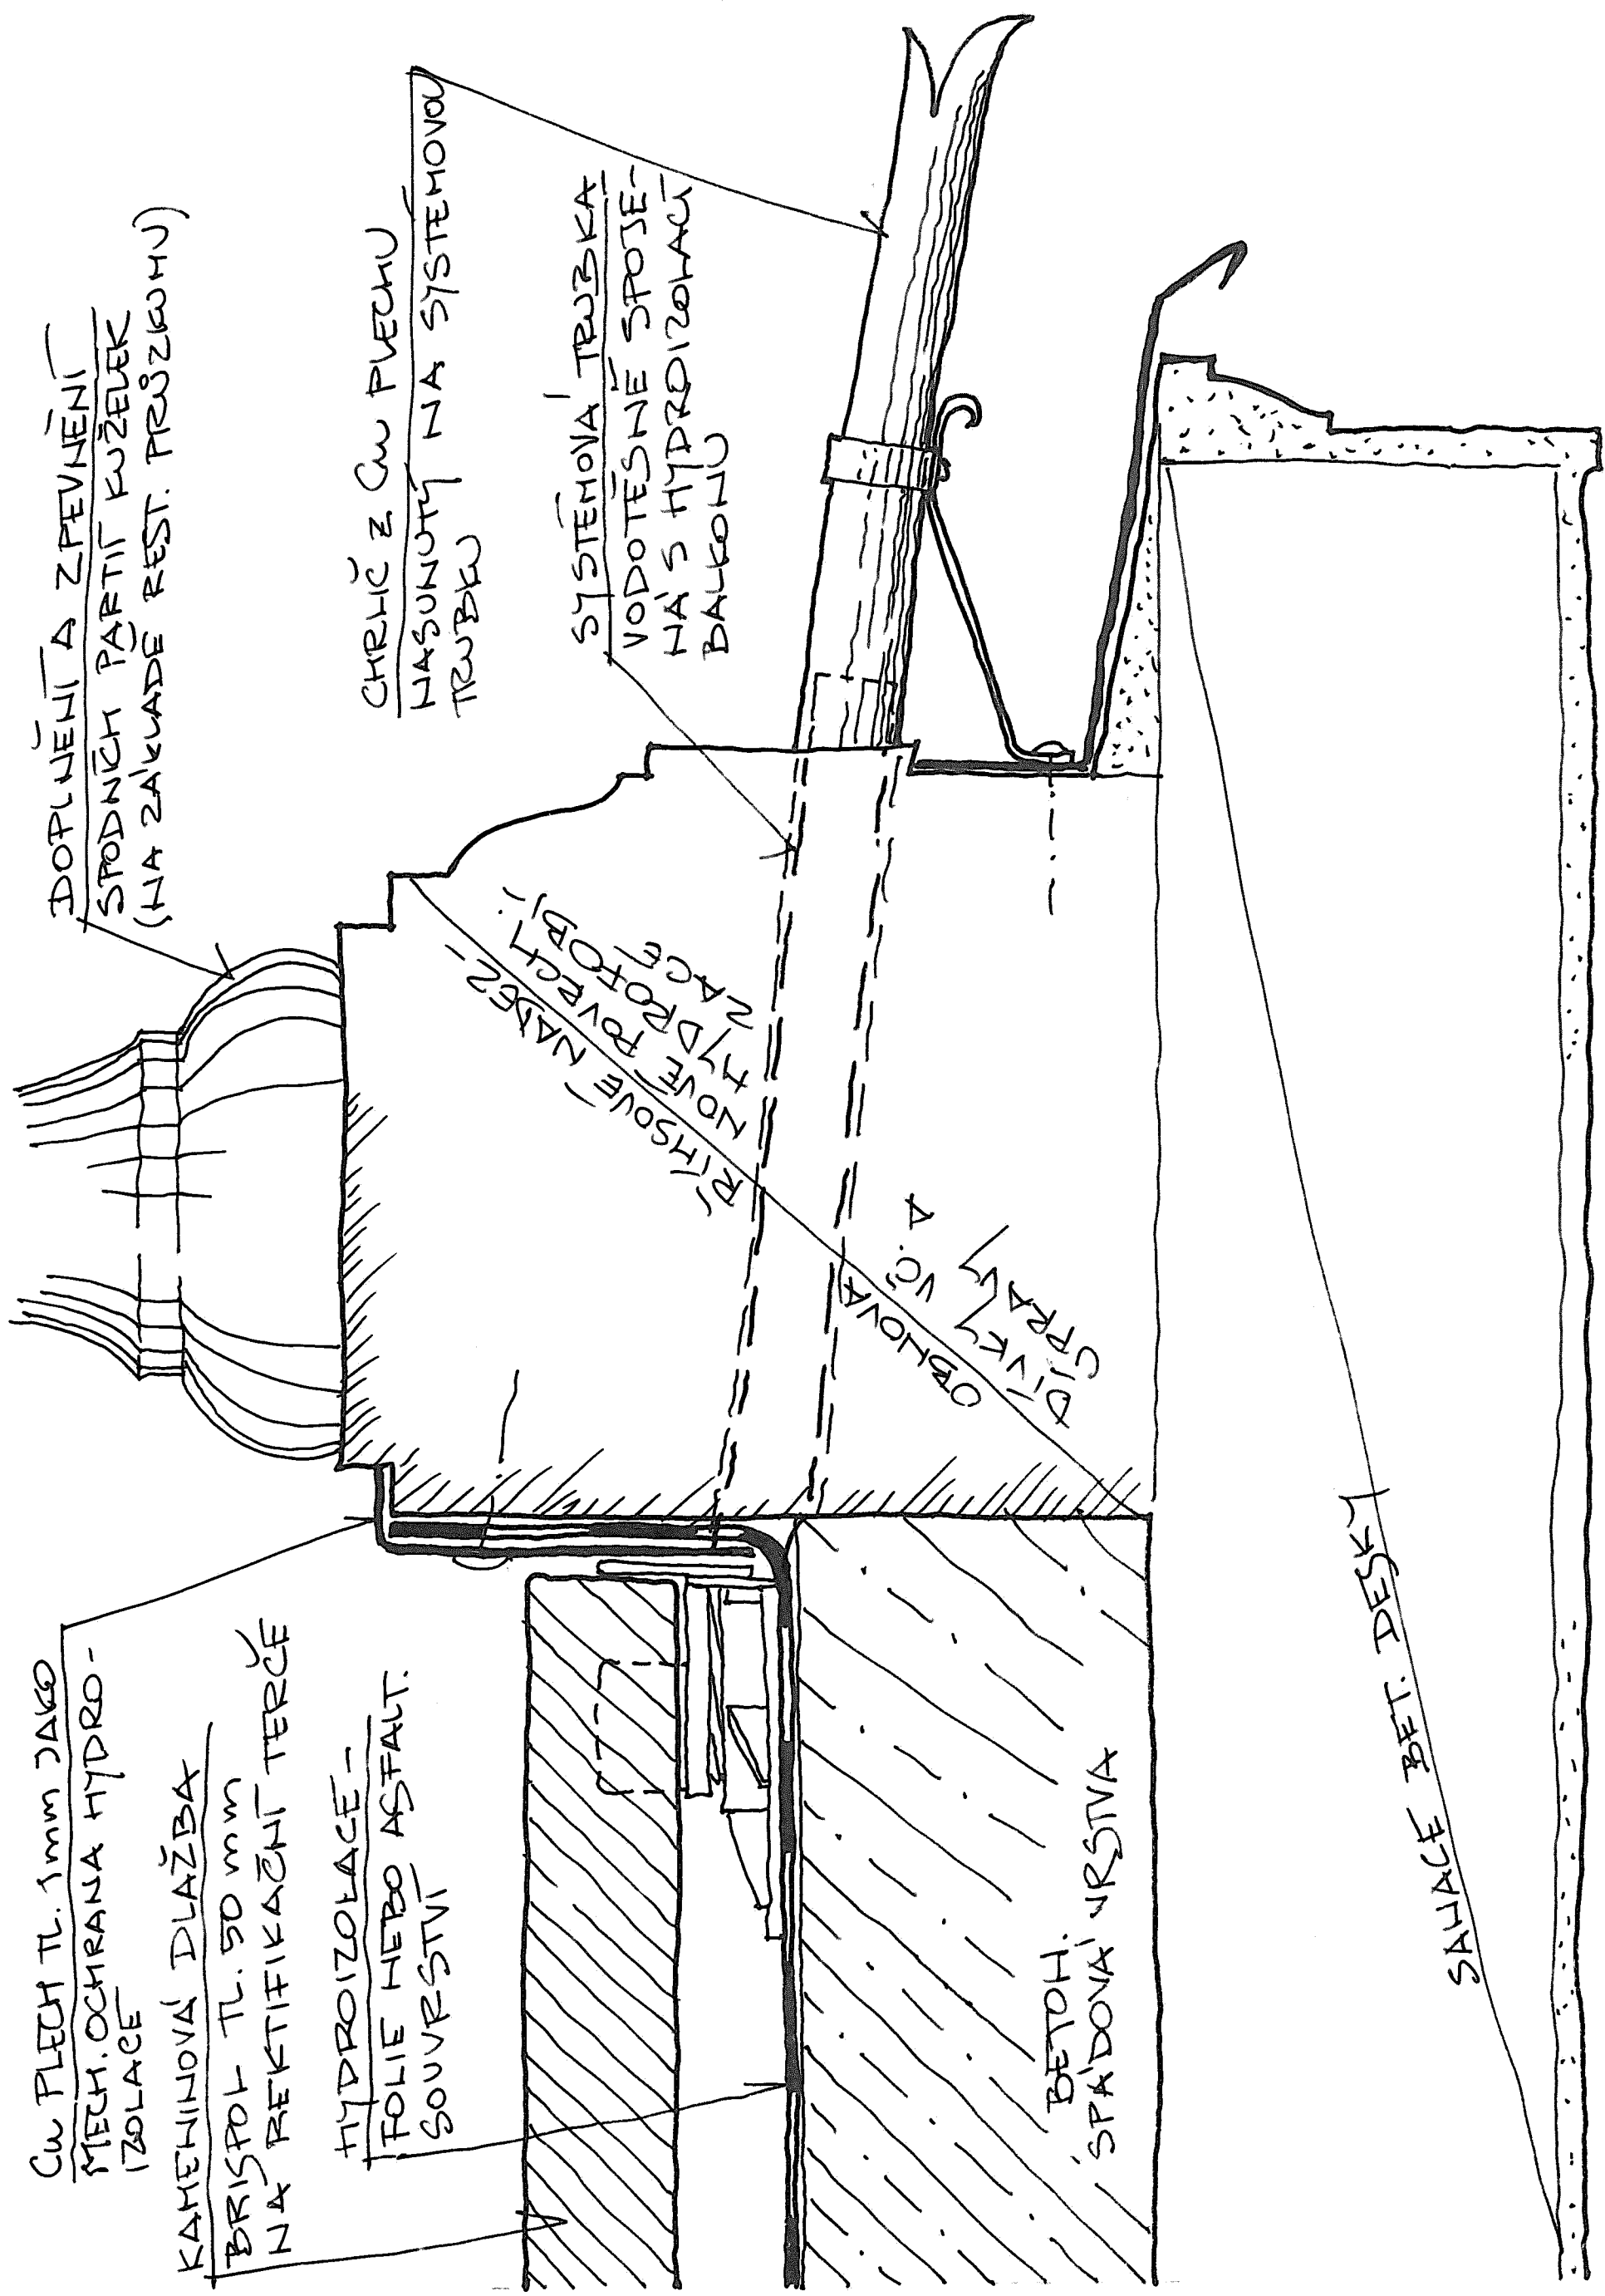
SCHEMA ŘEŠENÍ IZOLACE BALKONU

#### **Detail B – obnova balkonu s balustrádou**

Balkon je vlivem povětrnost v poměrně špatném technickém stavu. Předchozí oprava, pravděpodobně ze stejného období, zatékání řešila položením nové izolace pravděpodobně na původní skladbu (proto je nová úroveň tak vysoko) a nalepením teracové dlažby. Do dlažby je vyvedena trubka chrliče. Předpokládám, že v souvrství bude i původní dlažba, patrně ve špatném stavu. Konstrukce balkonu je pravděpodobně betonová, na spodní ploše dochází k odlučování omítky ze spodní pásnice I profilu. Balkon lemuje profilovaná římsa s balustrádou. Kuželky jsou buď betonové, nebo výdusky z umělého kamene, na spodní části dost rozdrolené. Z vnitřní strany tvoří obvod ocelový úhelník, značně zkorodovaný. Návrh obnovy: odstranit celé souvrství až na nosnou konstrukci. Ověřit stav obvodové římsy. Provést sanaci betonové desky shora i zdola, včetně viditelných ploch I profilu. Očistit vnitřní stranu římsy a omítnout nebo vystěrkovat. Prvky balustrády nutno obnovit na základě průzkumu stavu a použitého materiálu. Povrch opatřit hydrofobizací.

Tloušťka nové skladby bude odvislá od výšky osazení chrliče. Na desku bude provedena spádová vrstva betonu a na ni položena hydroizolace . Buď foliová nebo asfaltová. Bude vytažena až k horní hraně obvodové římsy. Na bocích bude izolace chráněna Cu plechem tl. 1 mm. Do něj bude zaústěn chrlič – detail viz popis napojení zaatikového žlabu. Jako nášlapnou vrstvu navrhuji kameninovou dlažbu Brispol 250/250 mm tl. 50 mm na terče. Těmi bude vyrovnán spád podkladního betonu. VIZ schema.
