STAVBA / CONSTRUCTION	KOLÍNSKÝ ZÁMEK - PODZEMNÍ CHODBA

MÍSTO STAVBY / LOCATION	MĚSTO KOLÍN - AREÁL KOLÍNSKÉHO ZÁMKU				
ČÁST PROJEKTU / PART OF PROJECT	D - DOKUMENTACE OBJEKTŮ A TECHNICKÝCH A TECHNOLOGICKÝCH ZAŘÍZENÍ				
DÍL PROJEKTU / SECTION OF PROJ.	D.1 - DOKUMENTACE STAVEBNÍHO OBJEKTU				
OBJEKT / UNIT	PODZEMNÍ CHODBA NA POZEMCÍCH parc. č. st. 184/1 a 21, k.ú. KOLÍN (668150)				
PROFESE / BRANCH	D.1.2 - STAVEBNĚ KONSTRUKČNÍ ŘEŠENÍ				
PROVOZNÍ SOUBOR / PROCESS UNIT				POČET A4 / Nr. OF A4	14
DOKUMENT / DOCUMENT	STATICKÉ POSOUZENÍ			STUPEŇ / LEVEL	TP
MĚŘÍTKO / SCALE	ČÍSLO KOPIE / NR OF COPY	ZAKÁZKOVÉ ČÍSLO / JOB No.	ČÍSLO DOKUMENTU / DOCUMENT NR		REVIZE / REVISION
		056 74 - 22	D.1.2		0
		SPISOVÁ ZNAČKA OR: C.21233 - MĚST. SOUD V PRAZE

Statické posouzení

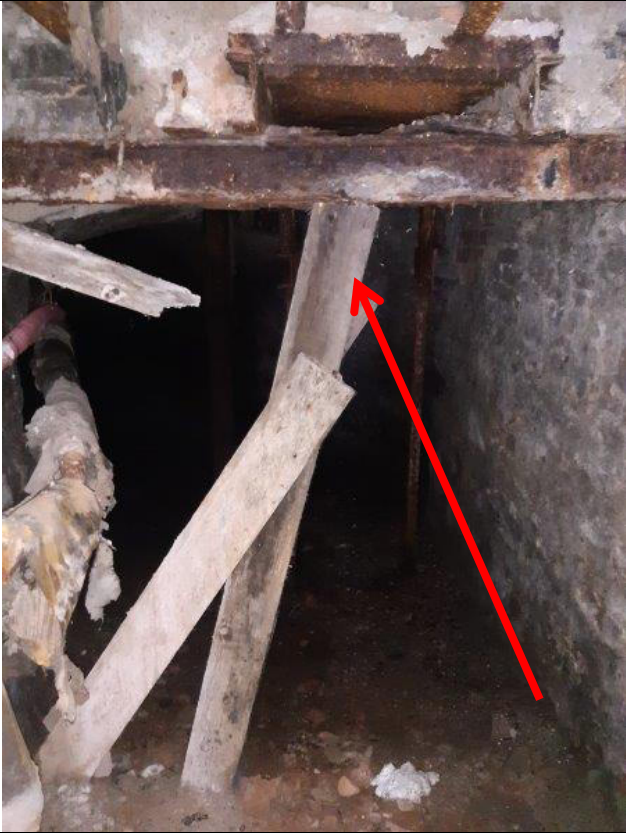
<p><u>Fotografie č. 1</u></p> <p>Pohled do podzemní chodby v suterénu kolínského zámku.</p> <p>Značně zkorodovaná podpěrná ocelová konstrukce.</p> <p>Dočasné dřevěné podpěry napadeny hnilobou.</p>

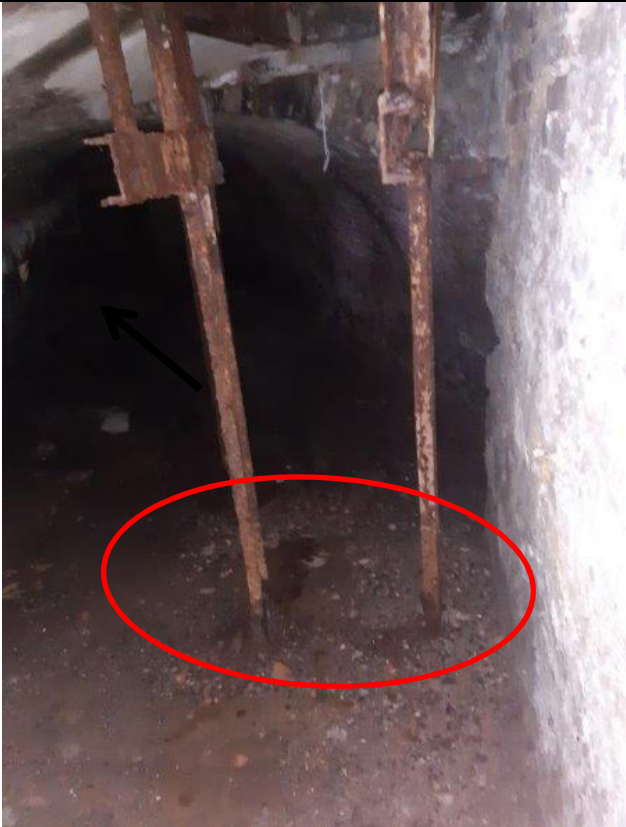
<p><u>Fotografie č. 2</u></p> <p>Pohled do podzemní chodby v suterénu kolínského zámku.</p> <p>Významně zkorodovaná podpěrná ocelová konstrukce.</p> <p>Ocelové sloupky při patě u podlahy velmi zasažené korozí – téměř rozpad celistvosti oceli.</p>

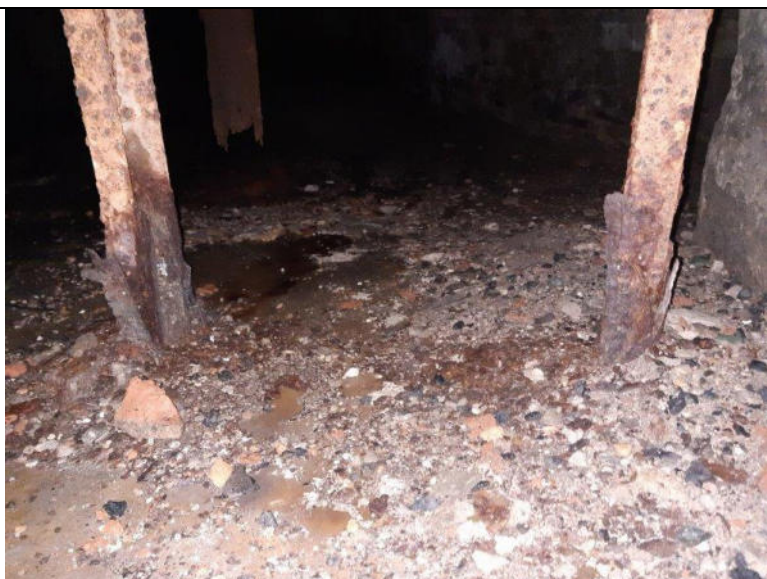
Fotografie č. 3

Detailní pohled do podzemní chodby v suterénu kolínského zámku.

Ocelové sloupky při patě u podlahy velmi zasažené korozí – téměř rozpad celistvosti oceli.

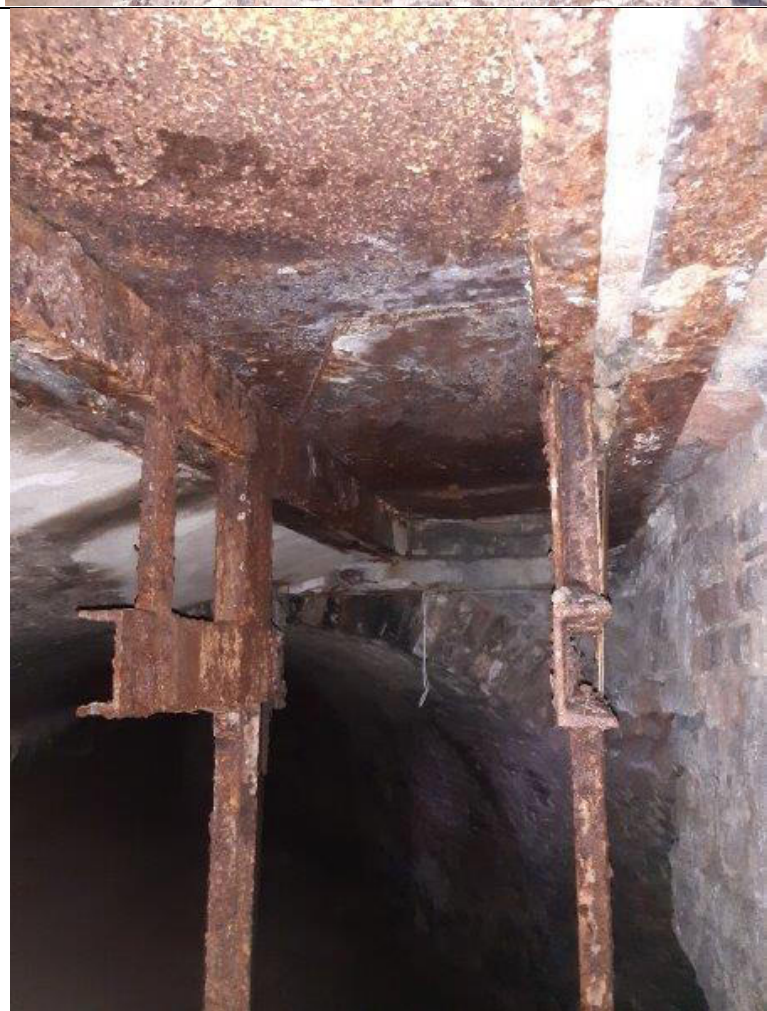
Fotografie č. 4

Pohled na podpěrnou ocelovou stropní konstrukci v podzemní chodbě.

Intenzivně zkorodovaná podpěrná ocelová konstrukce.

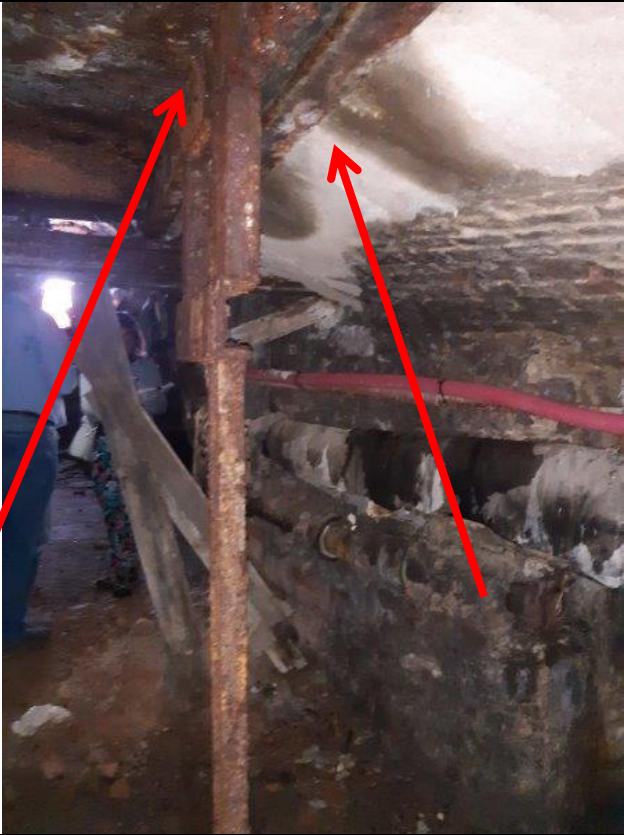
<p><u>Fotografie č. 5</u></p> <p>Opačný pohled z podzemní chodby v suterénu kolínského zámku.</p> <p>Silně zkorodovaná podpěrná ocelová konstrukce.</p> <p>Na fotografii lze vidět přítomnost vysoké vlhkosti v podzemní chodbě ve formě nasáknutého zdiva stávající klenby.</p>

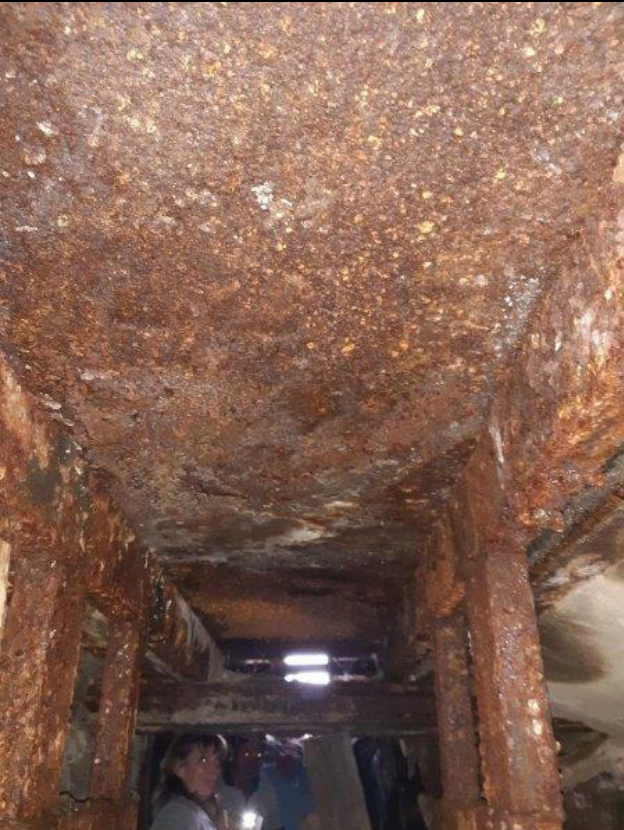
<p><u>Fotografie č. 6</u></p> <p>Opačný pohled na podpěrnou ocelovou stropní konstrukci v podzemní chodbě.</p> <p>Značně zkorodovaná podpěrná ocelová konstrukce.</p>

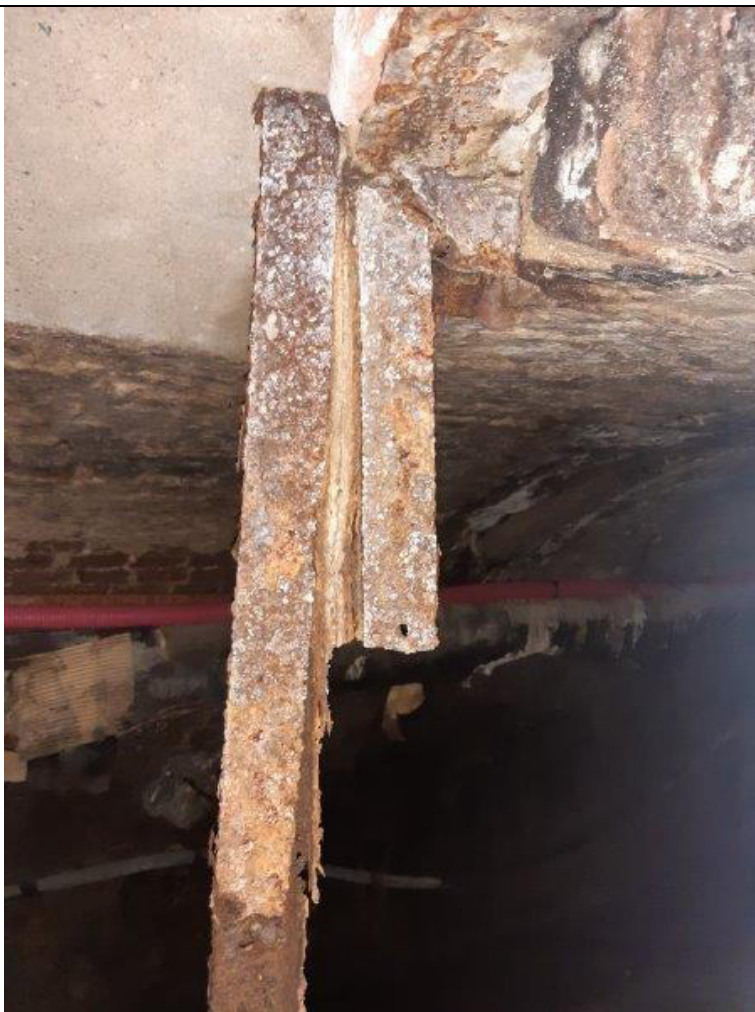
Fotografie č. 7

Pohled na ocelový sloupek – významně napaden korozí – silně narušená celistvost ocelového profilu.

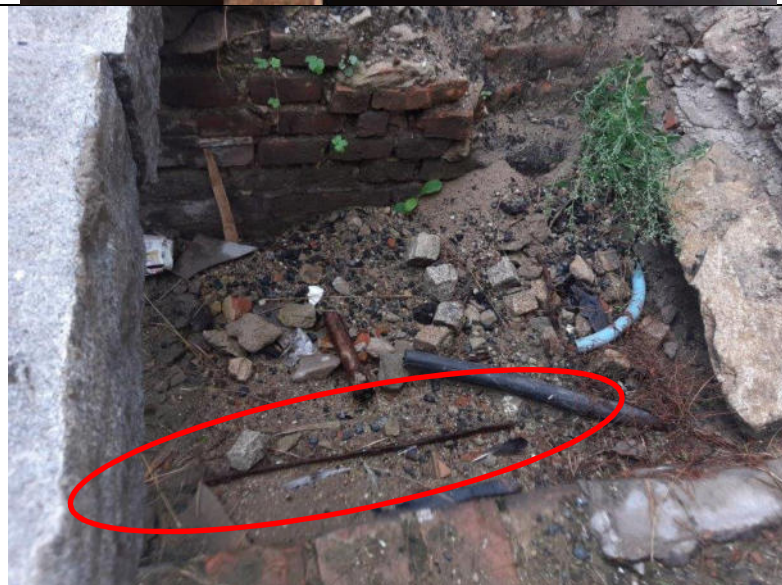
Fotografie č. 8

Pohled do kopané sondy na zahradě zámku (parc. č. 21).

Viditelná horní hrana ocelového profilu.

Možná výška zasypu přibližně 0,9 m.
