**Kolín, Kutnohorská 179 – Rekonstrukce ZŠ, MŠ, PŠ  
STAVEBNĚ-TECHNICKÝ PRŮZKUM ULIČNÍ ČÁSTI FASÁDY**

**D et A stavební společnost s.r.o., Křenova 438/7, 162 00 Praha 6 - Veleslavín**

**Ing. Boleslav Březina**

**březen 2024**

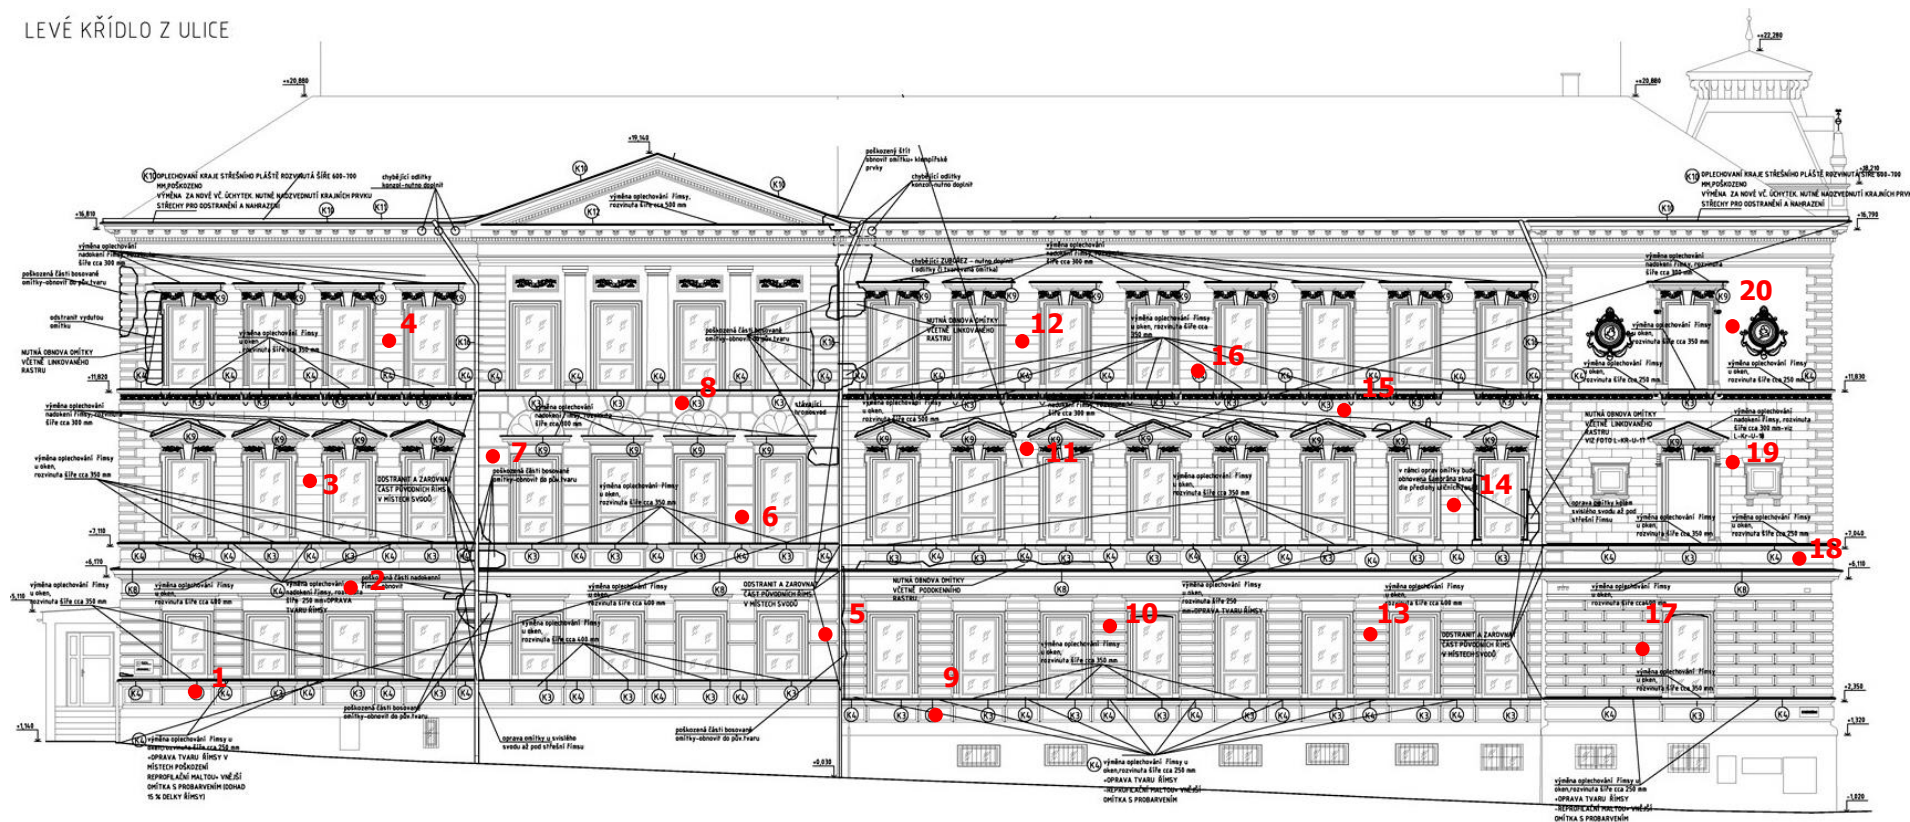
## LEVÉ KŘÍDLO Z ULICE

Poloha jednotlivých realizovaných zkoušek přídržnosti na fasádě objektu je zakreslena v pohledech přílohy č. 1 zprávy a čísla realizovaných jádrových vývrtů odpovídají příslušným místům zkoušek přídržnosti, v jejichž bezprostřední blízkosti byly vývrty realizovány. Fotodokumentace realizovaných průzkumných prací tvoří přílohu č. 2.

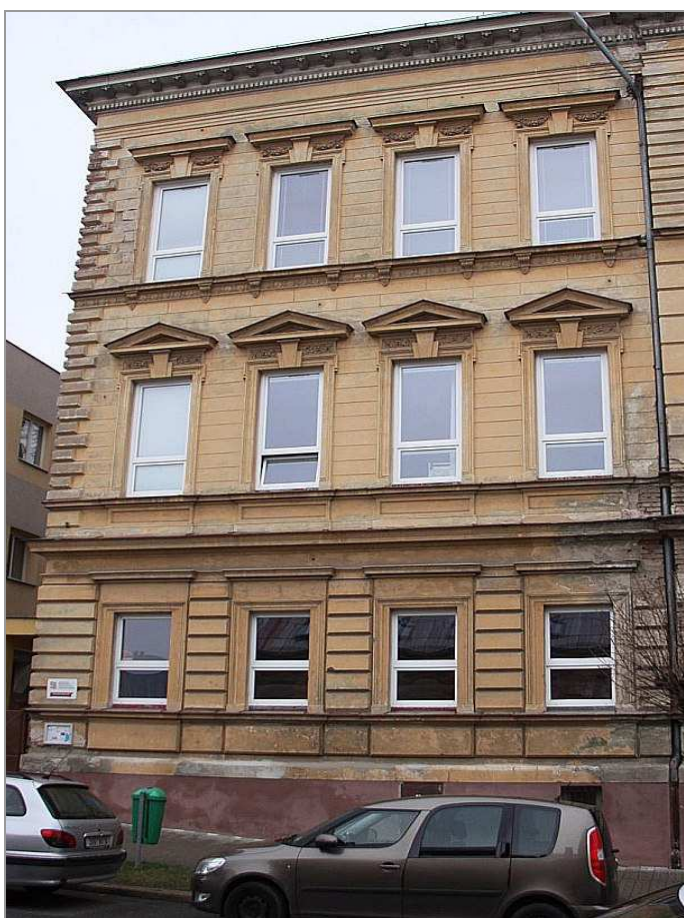
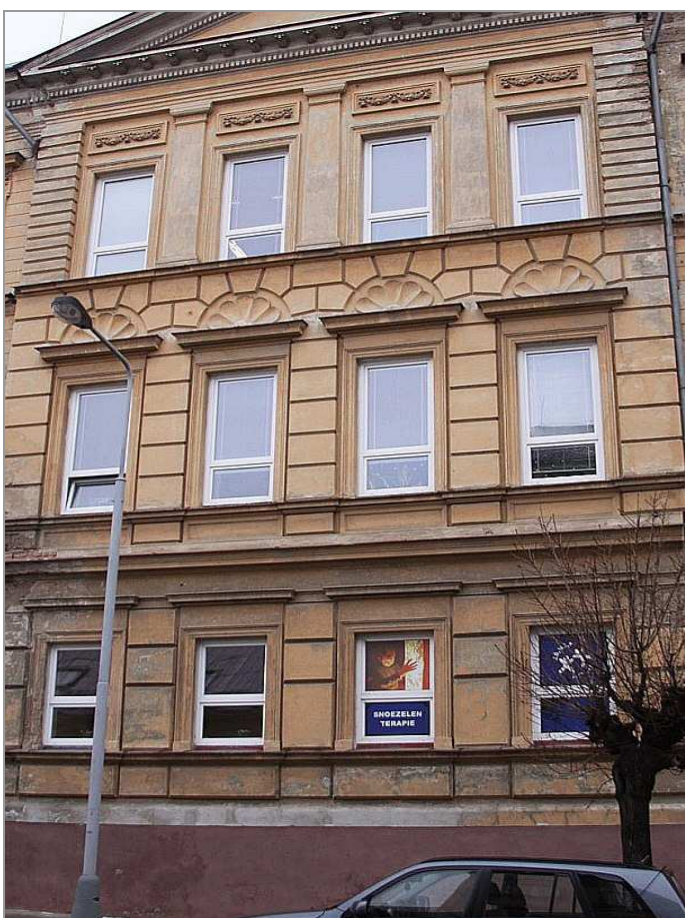
Předmětem aktuálních průzkumných prací bylo pouze **generelní posouzení celkového technického stavu, bez kvantitativního vyhodnocení**. Uliční fasáda objektu resp. její hlavní poruchy jsou fotograficky dokumentovány v příloze č. 2 (foto 3-11 resp. foto 12-17).

Pro jejich posouzení bylo realizováno celkem **5 jádrových vývrtů z fasády V-5, V-13, V-17 (jižní fasáda) resp. V-21 a V-28 (východní fasáda)**. Vývrty byly uskutečněny tak, aby postihly jednotlivé charakteristické typy velmi členité historické ozdobné omítky (bosáž, šambrány atp. – viz foto 3-11 v příloze 2). U všech vývrtů byla zjištěna skladba vnější části fasády sestávající **vždy a bez výjimky pouze z vrstvy omítky o tloušťce cca 30-50 mm, vytvořené na podkladu tvořeném vnějším lícem zdiva z běžných plných cihel**.

**foto 3, 4:** Detail jižní fasády (1. a 2. část)

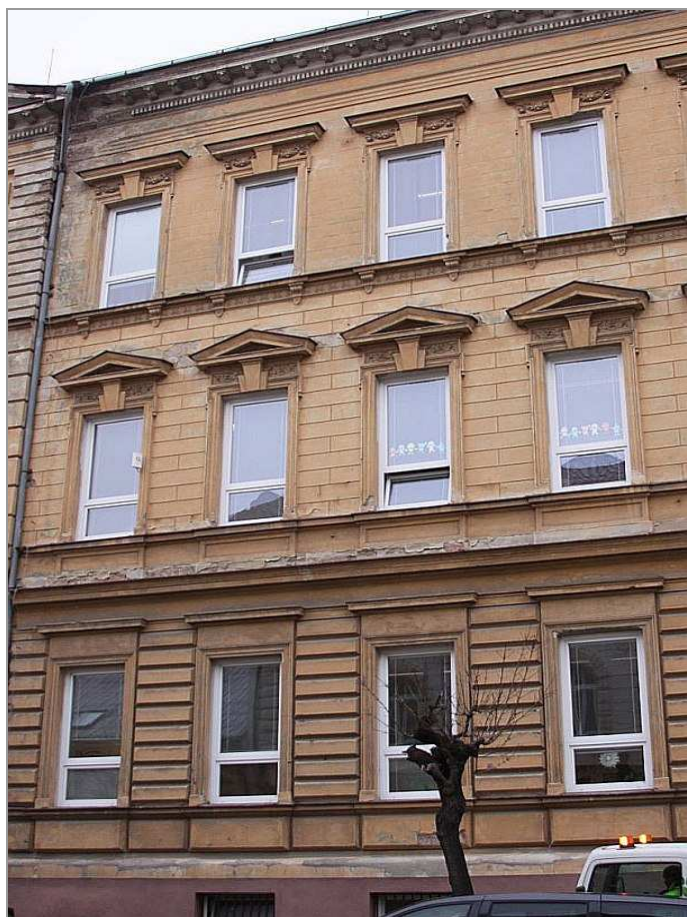
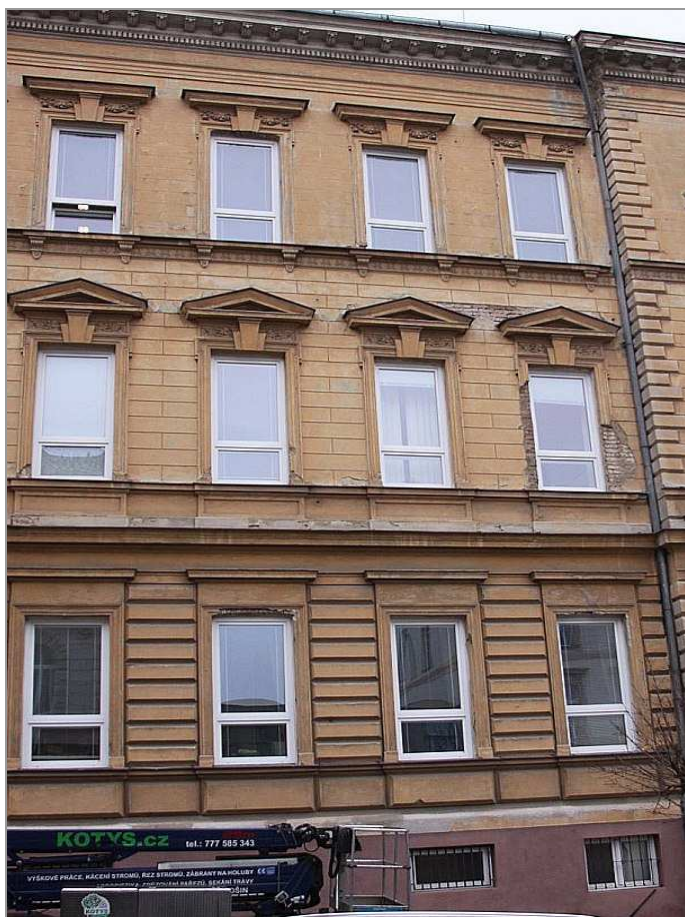
**foto 5, 6:** Detail jižní fasády (3. a 4. část)

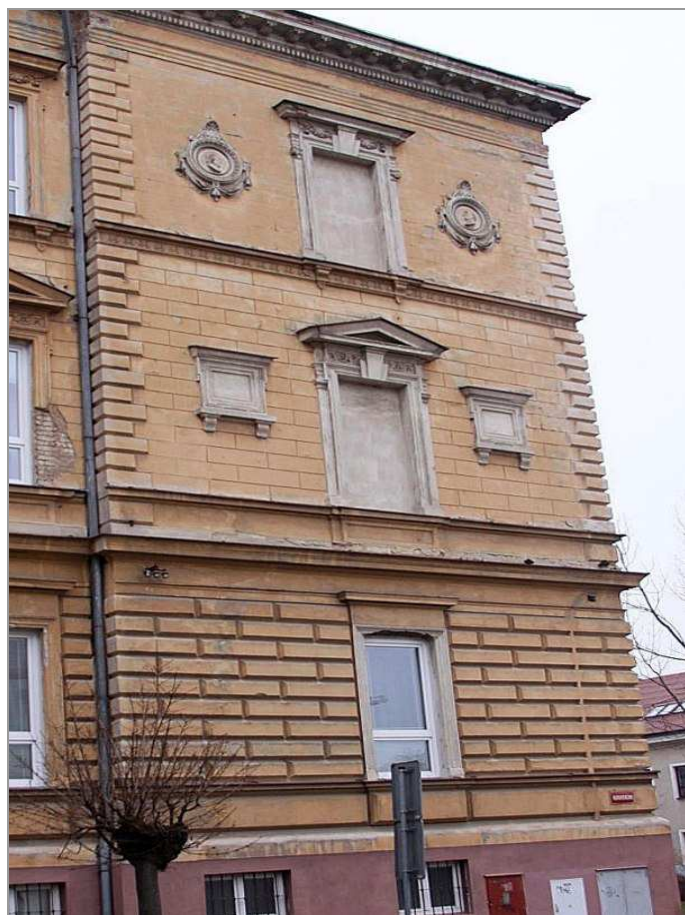
**foto 7:** Detail jižní fasády (5. část)

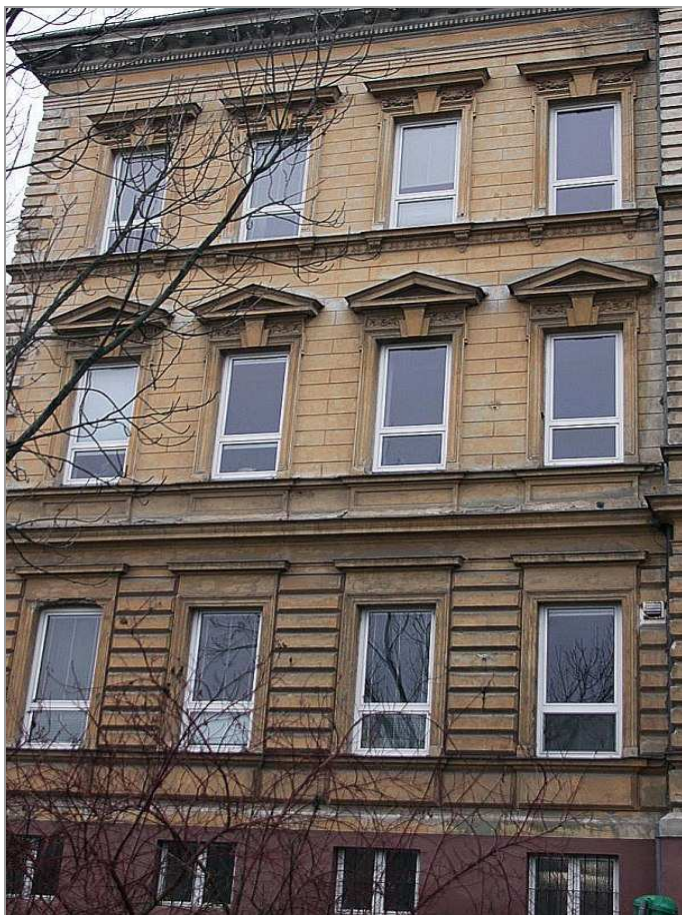
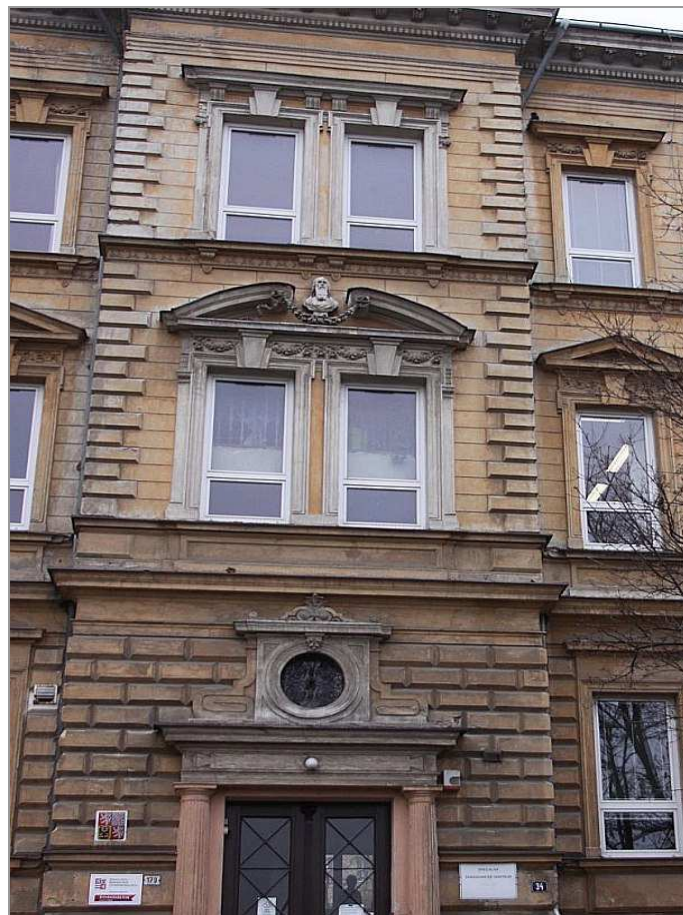
**foto 8, 9:** Detail východní (1. a 2. část)

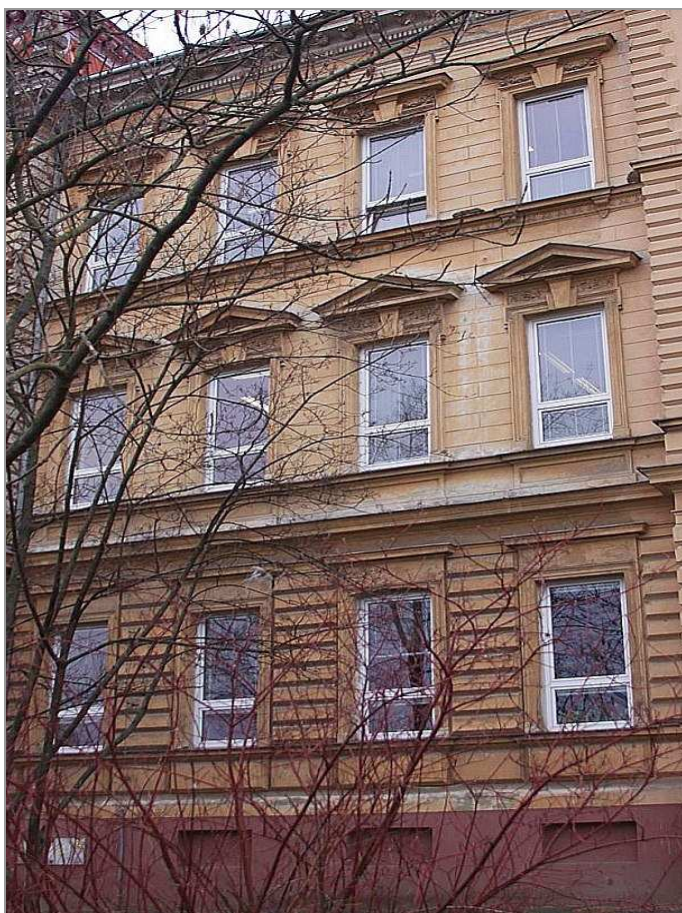
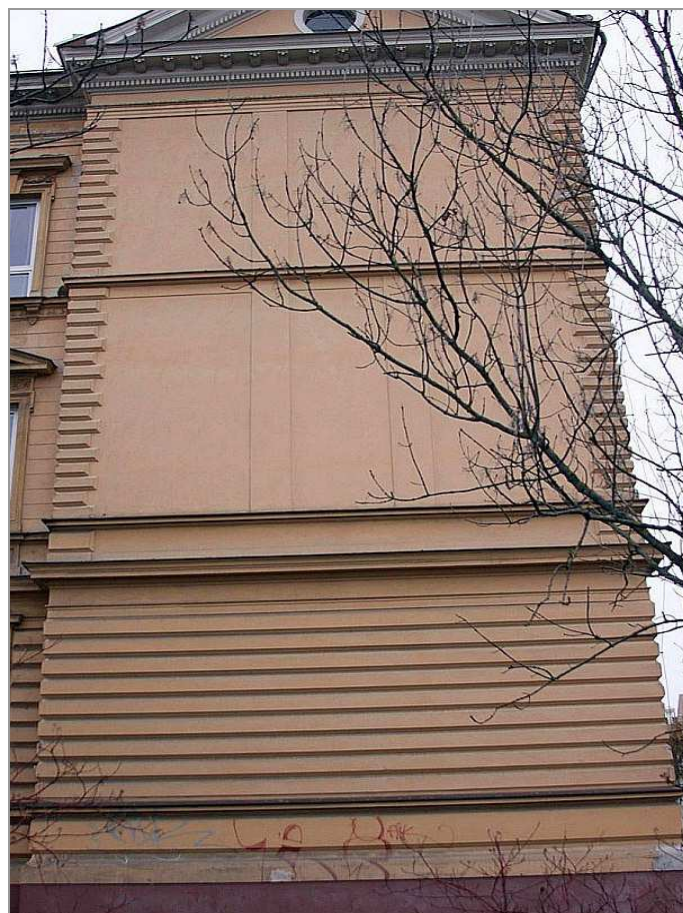
**foto 10, 11:** Detail východní fasády (3. a 4. část)

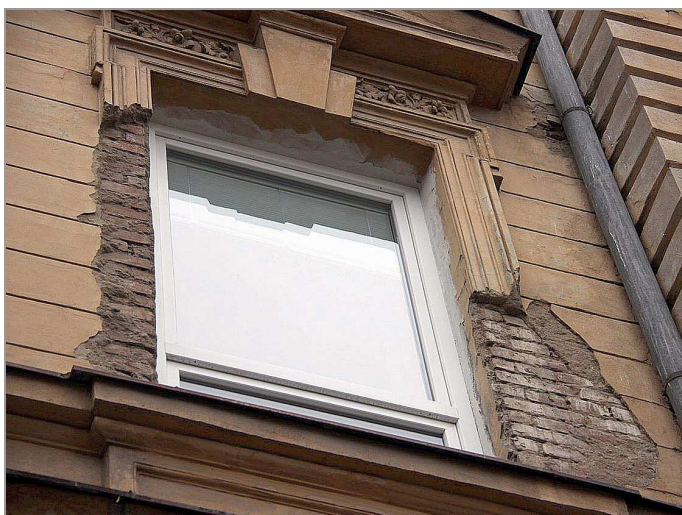
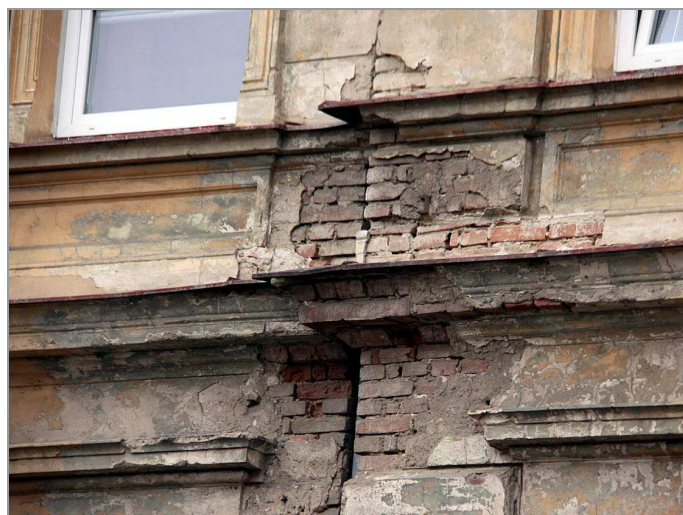
Celkově je omítka uliční fasády **zřetelně degradovaná stářím**, na rozdíl od dvorní fasády je však ve zcela převládajícím plošném rozsahu uliční fasády budovy přítomna, chybí pouze velmi lokálně (viz foto 12-17), takže a při celkovém pohledu je uliční fasády celoplošně pokryta omítkou.

**foto 12, 13:** Detail lokálních poruch omítky fasády

Jako nezbytná sanační opatření (kromě odborné opravy lokálních závažnějších poruch) lze z těchto důvodů doporučit kombinaci úprav jednak pro celoplošné zvýšení přídržnosti stávající omítky k podkladu, jednak pro celkové zlepšení aktuálně velmi nepříznivých mechanických vlastností omítek.

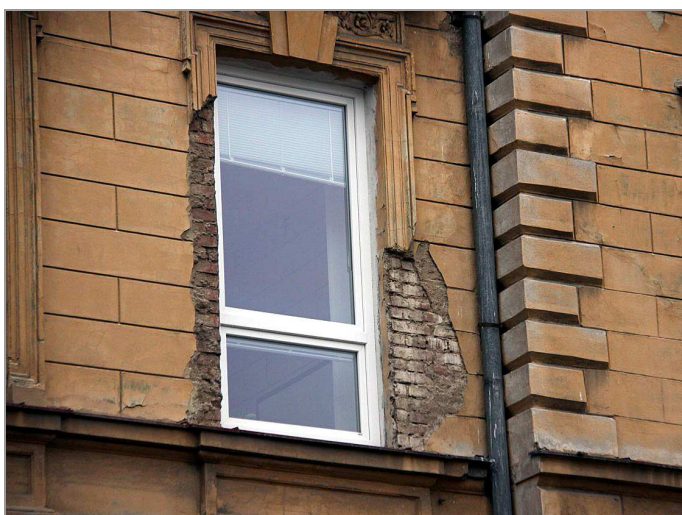
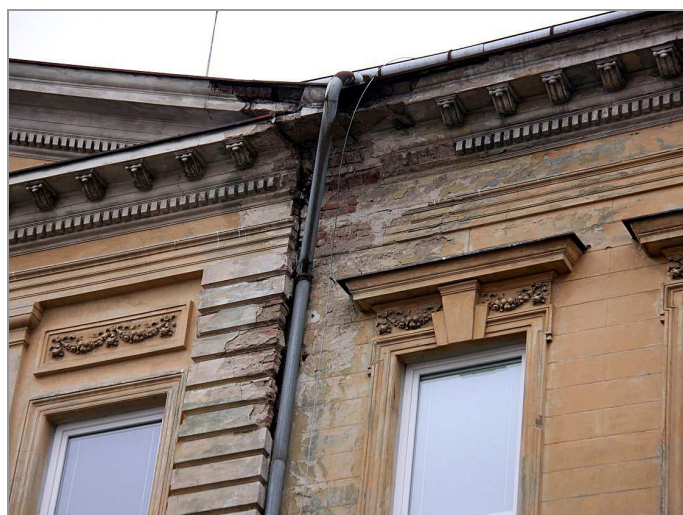
**foto 14, 15:** Detail lokálních poruch omítky fasády

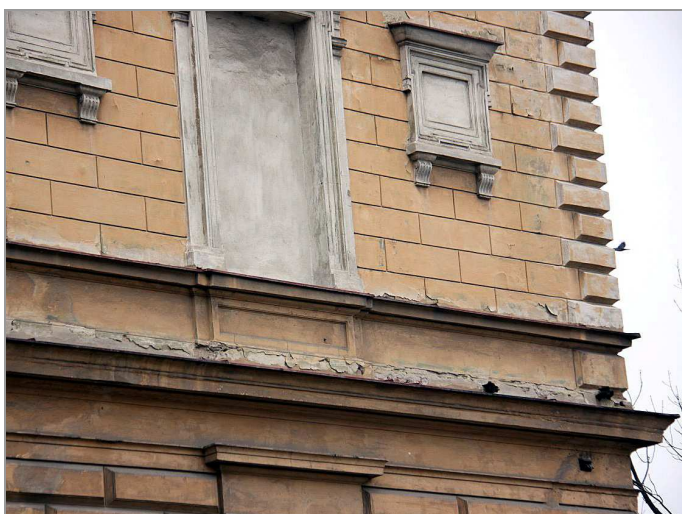
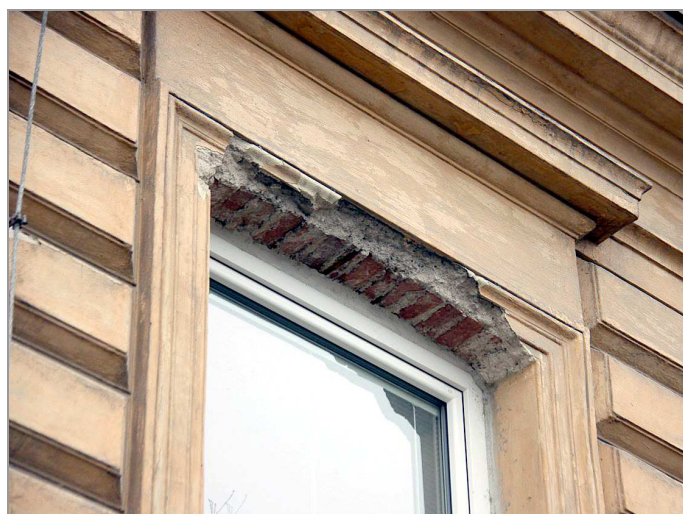
**foto 16, 17:** Detail lokálních poruch omítky fasády

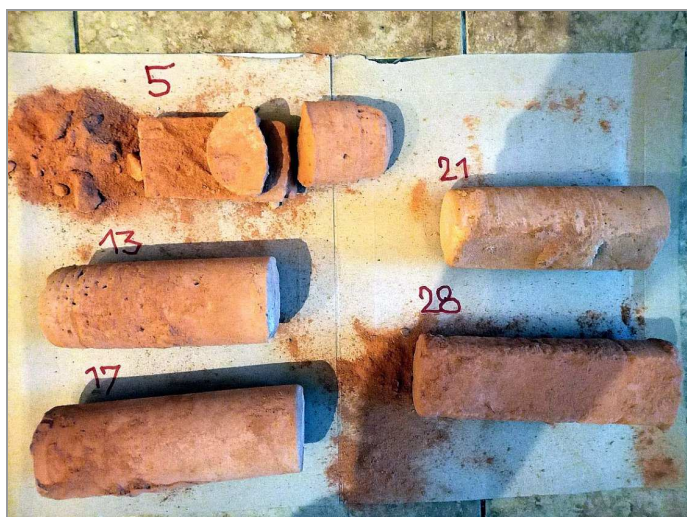
Při realizaci zkušebních návrťů byla v plném rozsahu potvrzena též **celkově značná degradace (zejména zvětrání atmosférickými vlivy) omítkové hmoty a její velmi nízká pevnost**, když u všech návrťů došlo k úplnému rozpadu vrstvy omítky na jemný prach a vrtné jádro bylo tvořeno pouze vývrtem z podkladního cihelného zdiva (foto 29).

**foto 29:** Pohled na jádrové vývrty V-5 až V-28 z fasády
