Kašna na Karlově náměstí v Kolíně

Restaurátorský průzkum

Vypracoval: MgA. Martin Kulhánek

Březen - Květen 2024

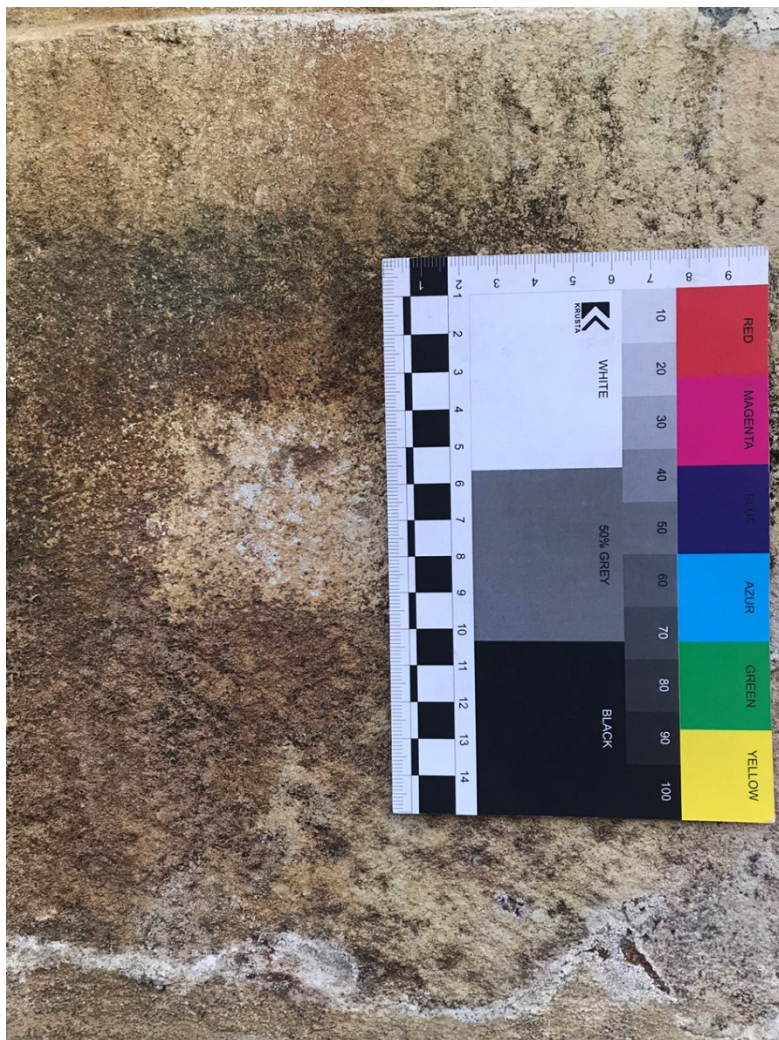
Zdrojem hnědého zbarvení jsou biologické povlaky, které se objevují na povrchu kamene. Jedná se o řasy, které produkují tmavohnědé -černé barvivo, zabarvující kámen.

Obr. 1 Zkouška odstranění biologického povlaku mechanicky pomocí silonového kartáčku

- Očištění povrchu kamene regulovatelnou vodní párou, biosanace
- Odstranění zbytků recentního nátěru mikroabrazivní metodou /nutno ověřit provedením zkoušky/
- Revize stavu starších i novějších modelačních doplňků, jejich odstranění mechanickou cestou
- Odsolení povrchové vrstvy kamene pomocí zábalů
- Konzervace kamene – vyplnění trhlin injektážní směsí na bázi organokřemičitanů, zpevnění kamene organokřemičitým konsolidantem
- Doplnění chybějících částí umělým kamenem vhodné struktury
- **Pokud možno nepoužívat kyselinou sírovou k dezinfekci vody!**
- **Pravidelně provádět kontrolu stavu kašny a případné defekty opravit**

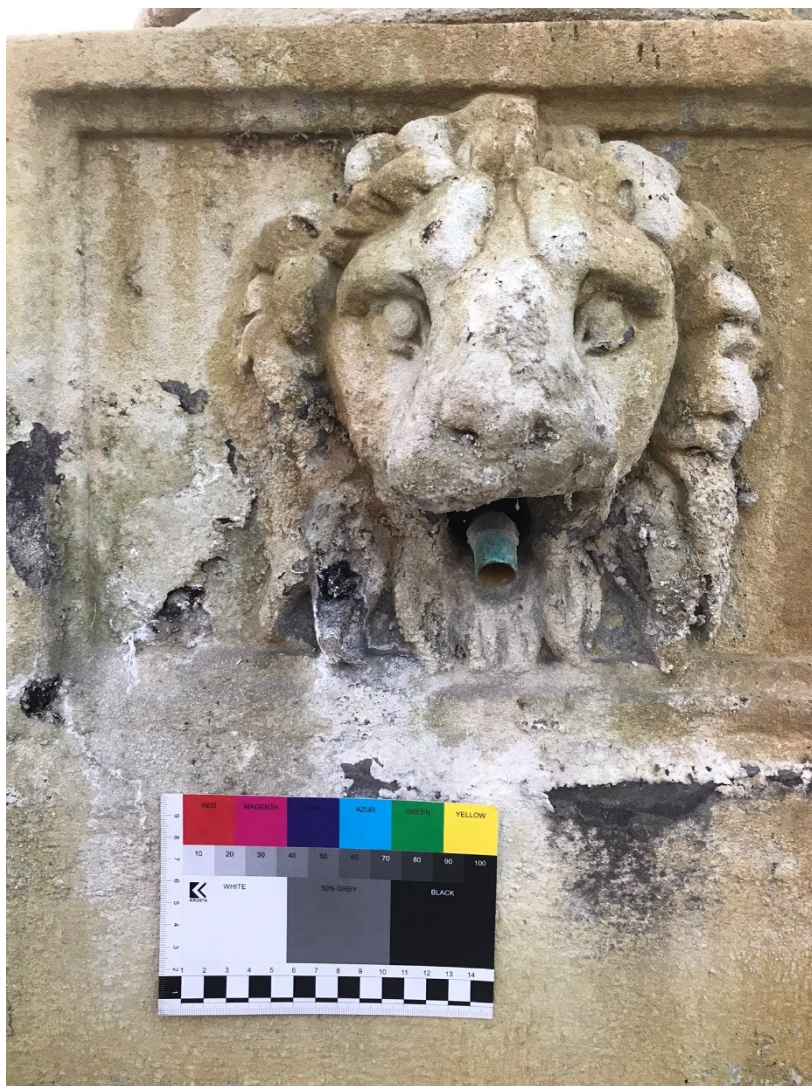
Dalším důvodem barevných změn oproti výchozímu stavu po restaurování v roce 2017 může být postupné odmyívání lazurního nátěru a obnažení podkladového kamene tmavohnědé, event. červenohnědé barevnosti. Dle vyjádření správce kašny je pro úpravu vody/dezinfekci užívána kyselina sírová a chlornan sodný. Kyselina sírová rozpouští pojivo nátěru, v místech trvale omývaných vodou z kašny pak dochází k jeho úplnému smytí, v ostatních plochách k jeho významnému narušení.

Obr. 2. Poškození nátěru na povrchu kamene a depozice biologického osídlení ve vzniklých kavernách

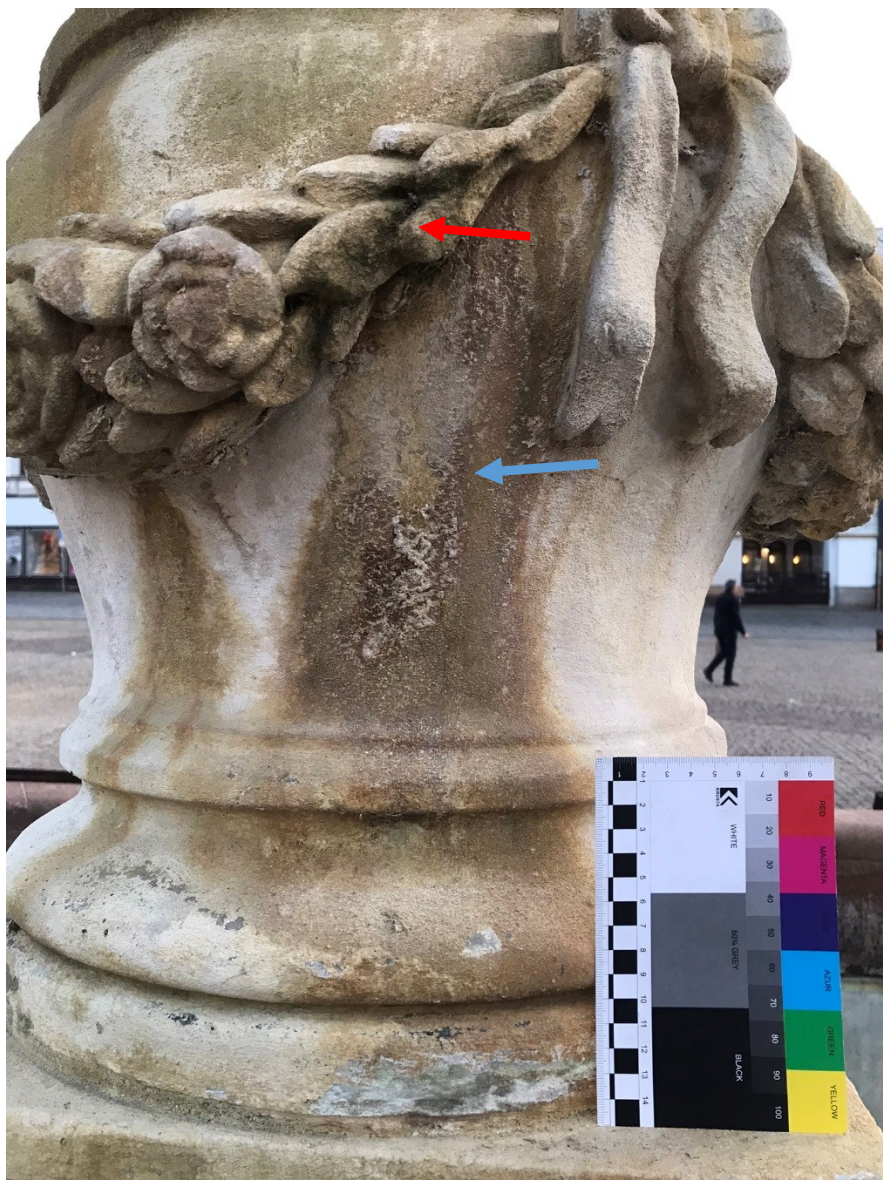
Obr. 3. Biologické osídlení povrchu kamene – řasy ve fázi růstu (červená šipka), řasy ve fázi dehydratace (modrá šipka)
