A	PRŮVODNÍ LIST	
B	SOUHRNNÁ TECHNICKÁ ZPRÁVA	
C	SITUACE	MĚŘ. 1:500
D	DOKUMENTACE OBJEKTU	
D.1	STAVEBNÍ A TECHNOLOGICKÁ ČÁST	
D.1.1	ARCHITEKTONICKO- STAVEBNÍ ŘEŠENÍ	
	TECHNICKÁ ZPRÁVA + VÝKAZ ŘEZIVA	
	VÝKRESOVÁ ČÁST	
01	PŮDORYS 1.PP – STÁVAJÍCÍ STAV	1:50
02	PŮDORYS 1.NP (PŘÍZEMÍ) – STÁVAJÍCÍ STAV	1:50
03	PŮDORYS 2.NP (PATRO) – STÁVAJÍCÍ STAV	1:50
04	ŘEZ A – A – STÁVAJÍCÍ STAV	1:50
05	PŮDORYS 1.NP (PŘÍZEMÍ) - NÁVRH	1:50
06	PŮDORYS 2.NP (PATRO) - NÁVRH	1:50
07	PŮDORYS 3.NP (PŮDA) – NÁVRH	1:50
08	ŘEZ A – A - NÁVRH	1:50
09	FOTODOKUMENTACE	
D.2	ZÁKLADNÍ STAVEBNĚ – KONSTRUKČNÍ ŘEŠENÍ	
D.2.2	ZÁKLADNÍ STATICKÝ VÝPOČET	
	DOKLADOVÁ ČÁST	
	MYKOLOGICKÉ POSOUZENÍ DOTČENÝCH KONSTRUKCÍ A NÁVRH OPATŘENÍ

**Název stavby:** KOLÍN, ZÁMEK  
OPRAVA PŘÍČKY VE 2.NP ZÁMECKÉ BUDOVY

**Místo stavby:** stávající objekt v Kolíně – západní křídlo zámku, ulice Sokolská a Zámecká 545  
obec Kolín, kraj Středočeský, okres Kolín, parc. č. 184/1  
katastrální území Kolín  
objekt je součástí nemovité kulturní památky zámek Kolín, rejst. č. ÚSKP 32795/2-4102, a na území památkové rezervace Kolín rejst. č. ÚSKP 1047

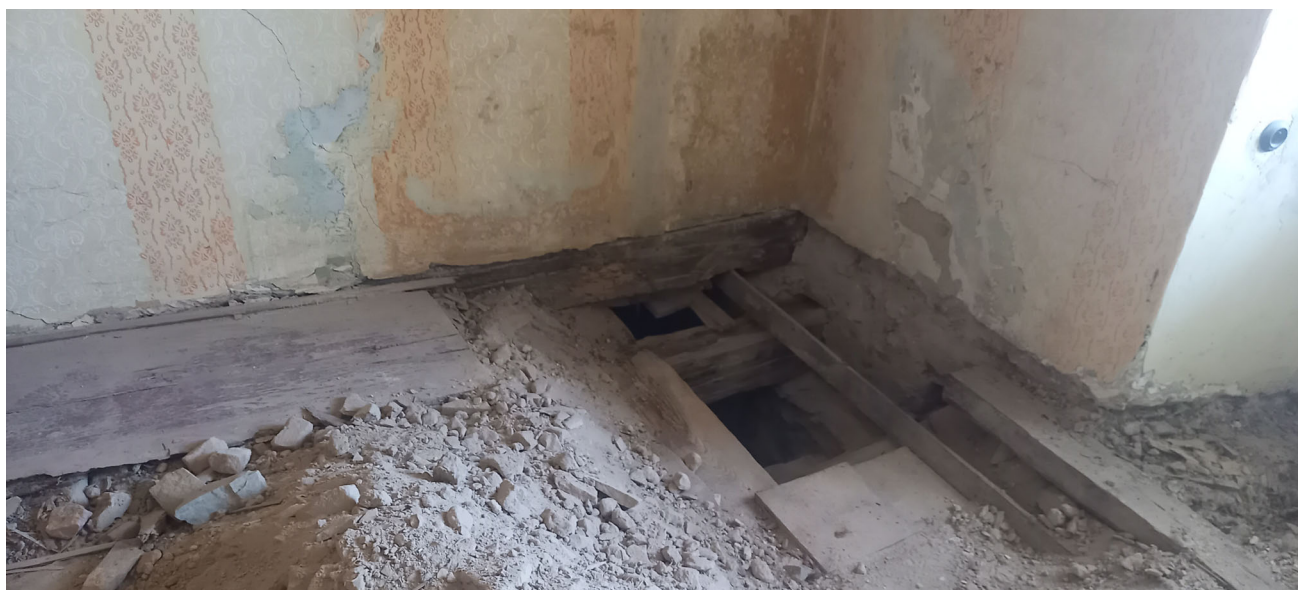
V místě staršího zatékání při vnější obvodové zdi jsou stropní trámy 1.NP včetně překládaného záklopu a trámu pod zděnou příčkou poškozeny dřevokaznou houbou do velké hloubky průřezu. Spory houby je kontaminována také obvodová stěna v místě uložených trámů a násyp v podlahách. Podrobně popisuje stav prvků v provedených sondách mykologický posudek [2]. V sondě provedené na chodbě 2.NP je patrné povrchové poškození podélného trámu pod příčkou dřevokaznou houbou.

1. Dřevokaznou houbou napadená část stropní konstrukce 1.NP v místě cihelné příčky (severní větší místnost)

Poškozené stropní trámy 1.NP budou nastaveny v profilu odpovídajícím jednotlivým stávajícím trámům. Trámy budou ze smrkového dřeva, třída pevnosti C24, vlhkost maximálně 18%, hoblované s ručním doopracováním hran. Ozdobné okosení spodních hran bude provedeno podle stávajících. S nepoškozenými částmi budou spojeny svislými šikmočelnými pláty, zajištěnými 5x M20, podložkou průměr 68 mm tl. 5 mm a vloženým hmoždíkem C1 průměr 75 mm. Rozteč svorníků po vláknech bude 350 mm, kolmo k vláknům min 90 mm, vzdálenost od konců 150 mm. Vzhledem k tomu, že v rámci budoucího využití budou stropní trámy s překládaným záklopem pravděpodobně opět pohledové, doporučujeme matky s podložkami zapustit do nastavovaného trámu a otvory zaslepit dřevěným víčkem.

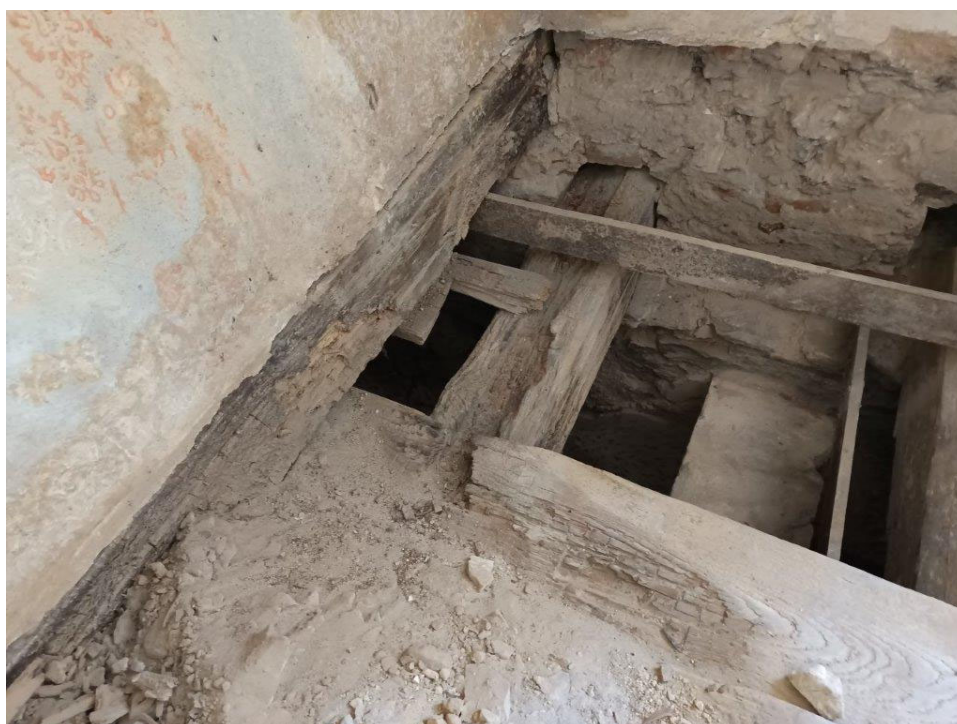
2. Dřevokaznou houbou napadená část stropní konstrukce 1.NP v místě cihelné příčky (severní větší místnost)

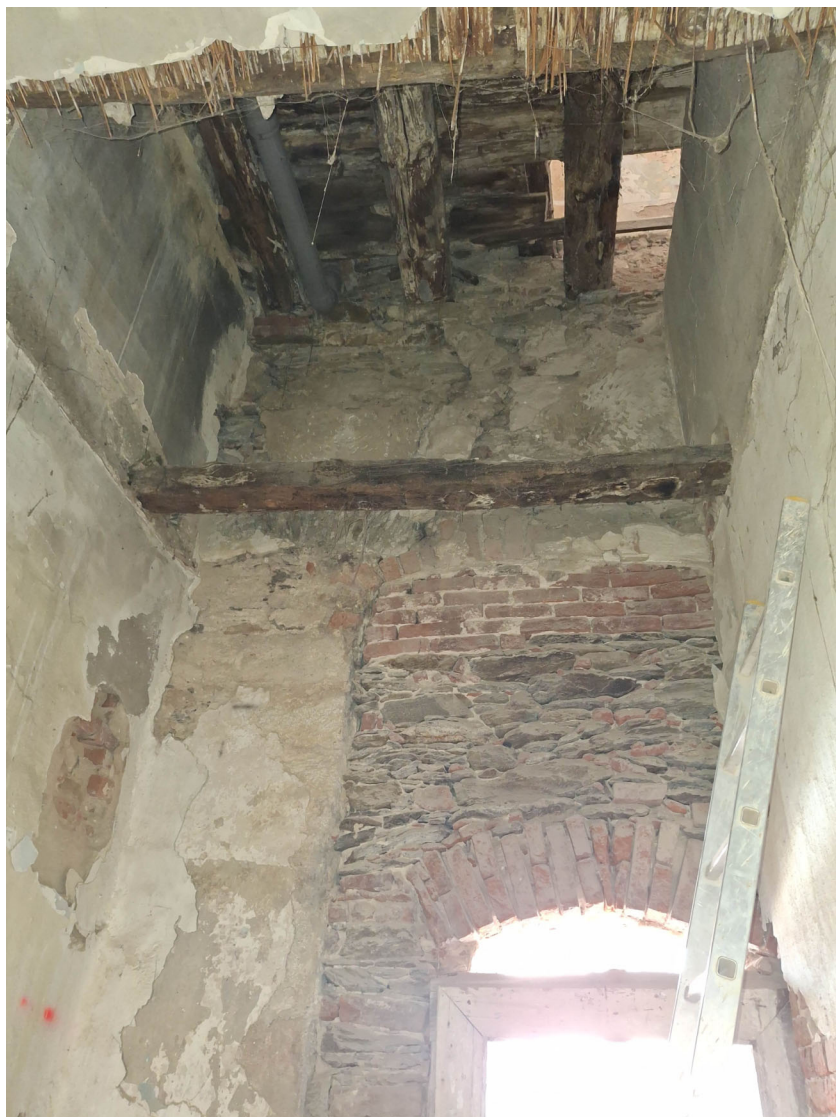
3. Dřevokaznou houbou napadená část stropní konstrukce 1.NP (jižní užší místnost)

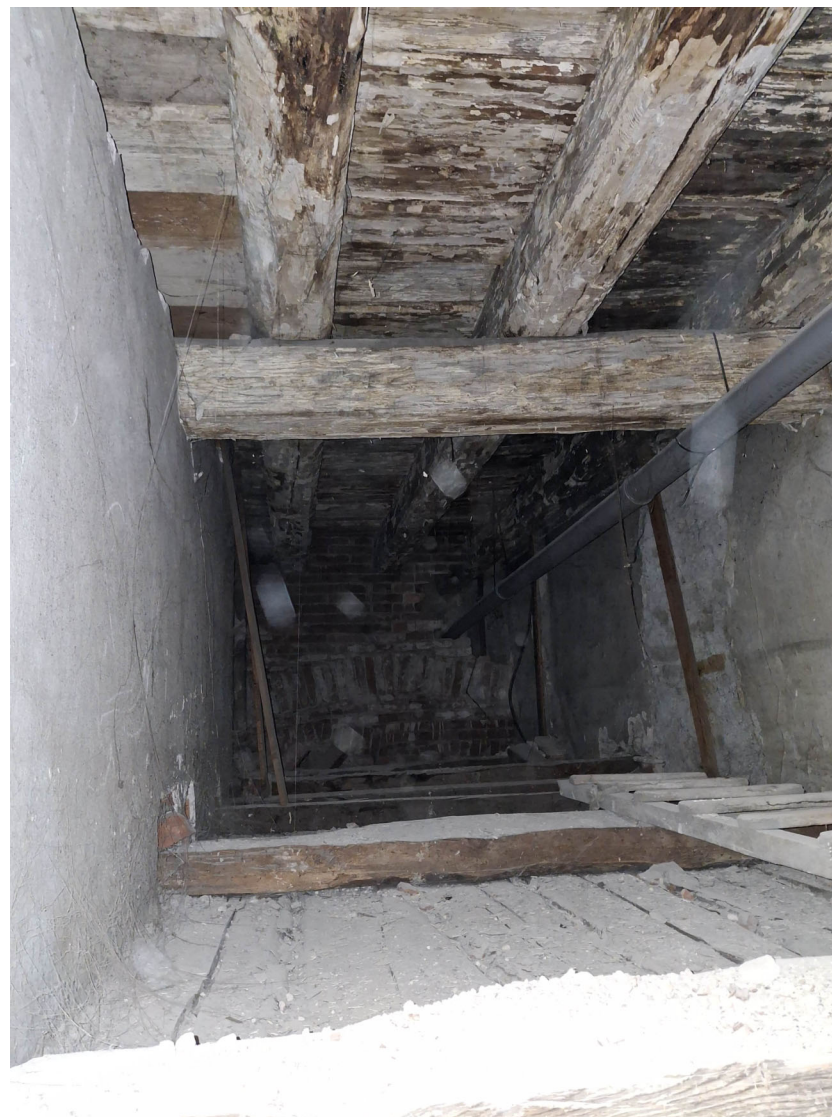
4. Stropní konstrukce 1.NP se sníženým pohledem nad jižní užší místností

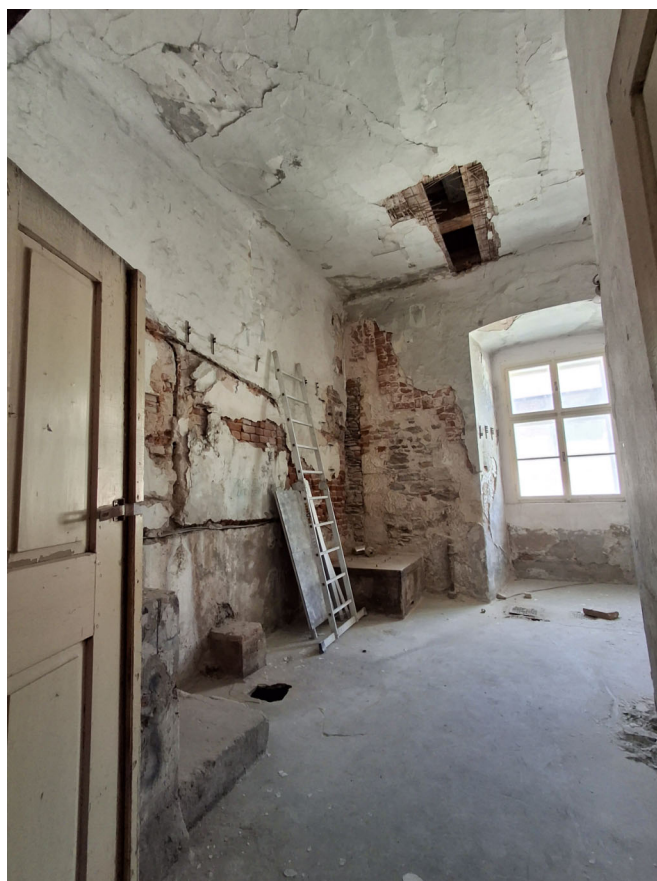
5. Stropní konstrukce 1.NP se sníženým pohledem nad severní větší místností

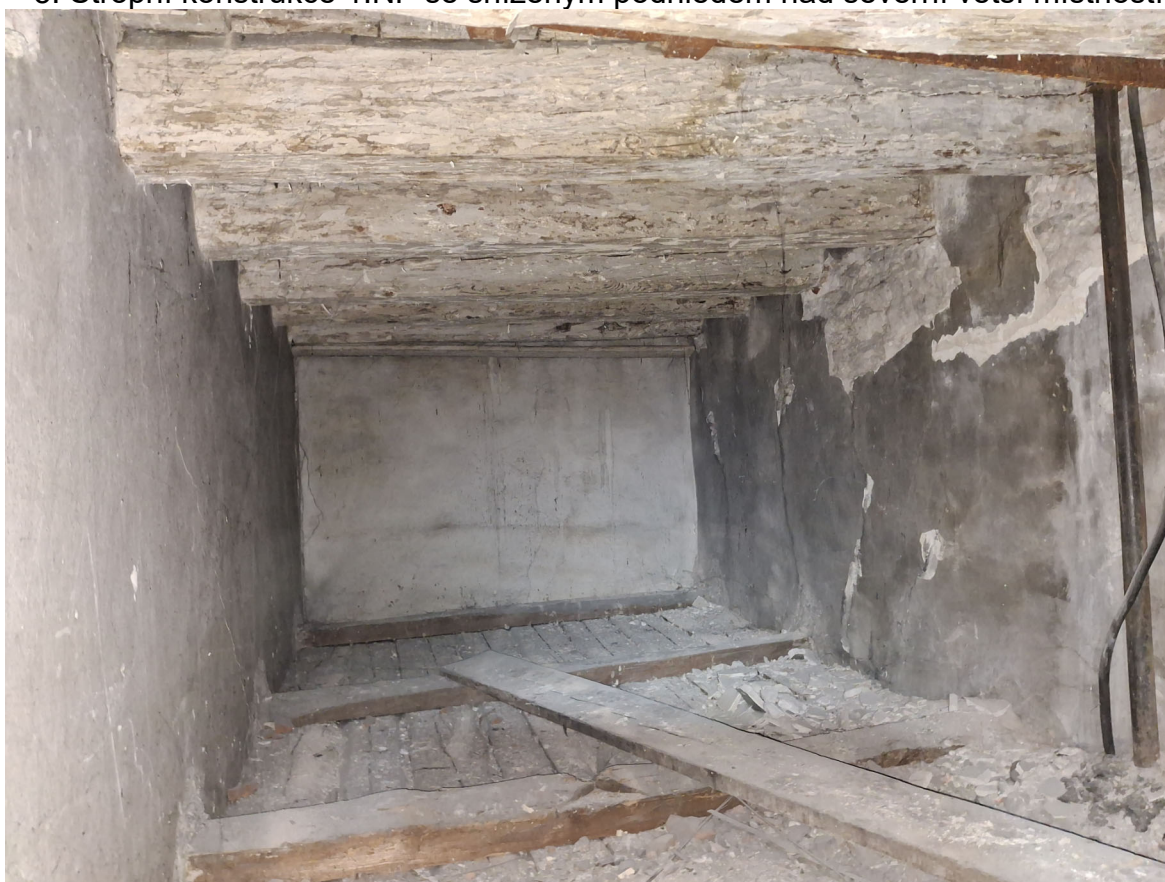
6. Stropní konstrukce 1.NP se sníženým pohledem nad chodbou

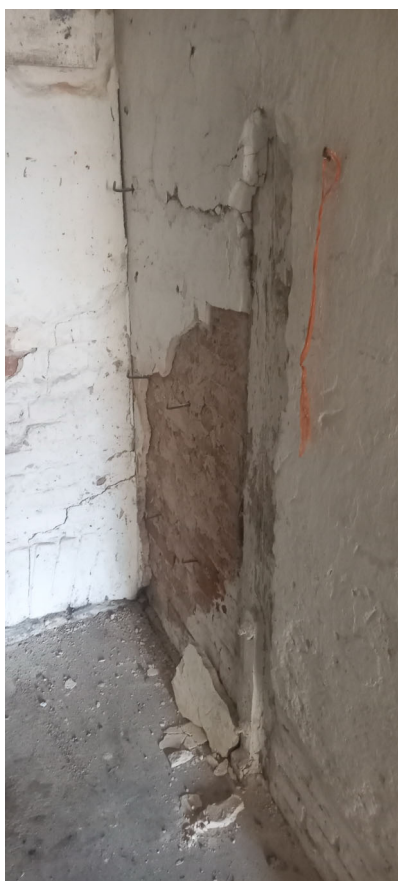
7. Pata vyvěšujícího dřevěného sloupku (2.NP - jižní užší místnost)

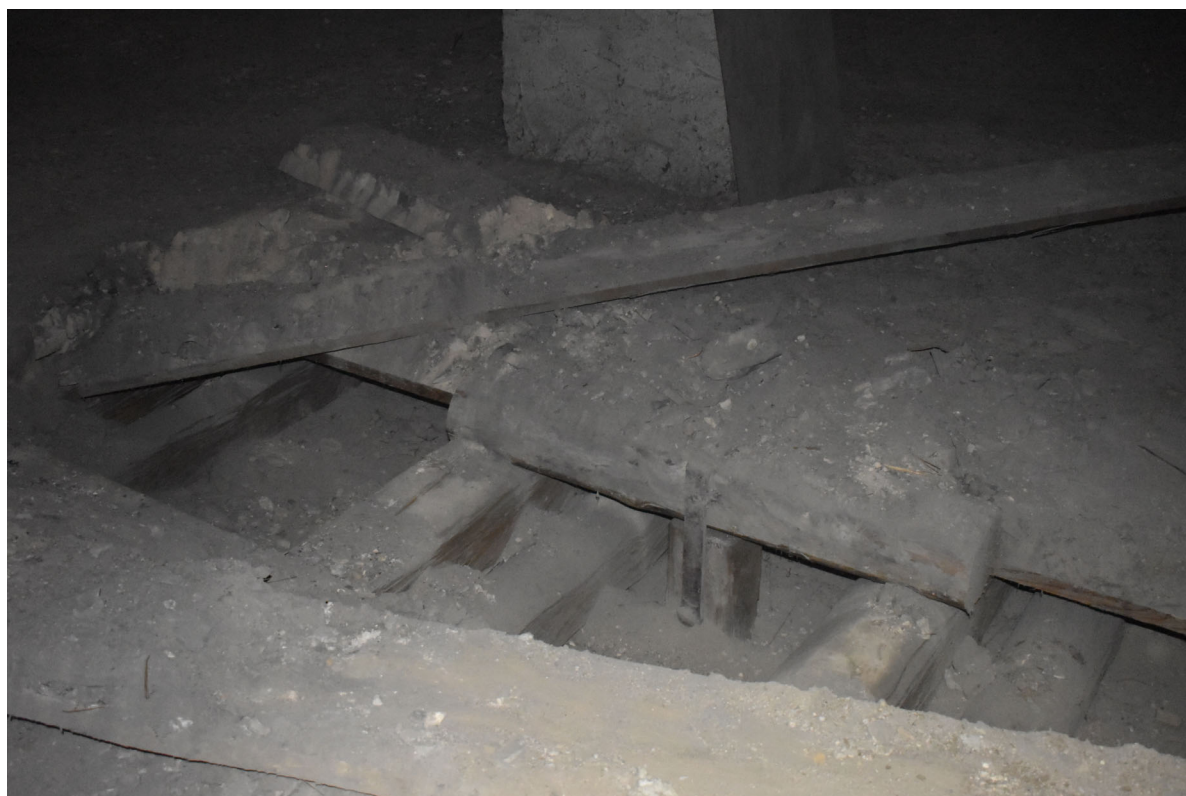
8. Horní zhlaví vyvěšujícího dřevěného sloupku (stropní konstrukce 2.NP)

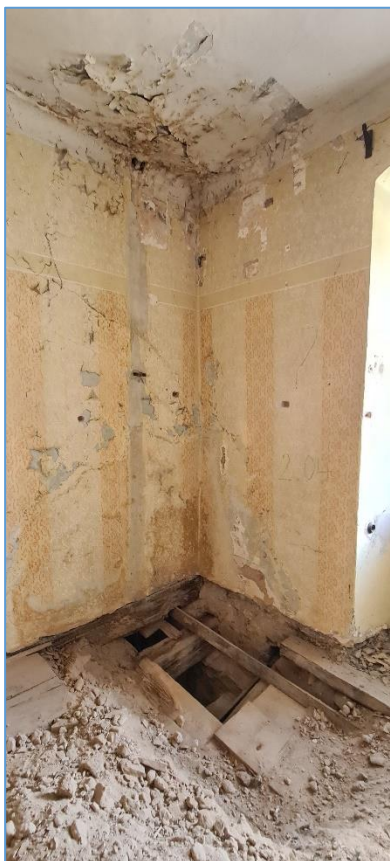
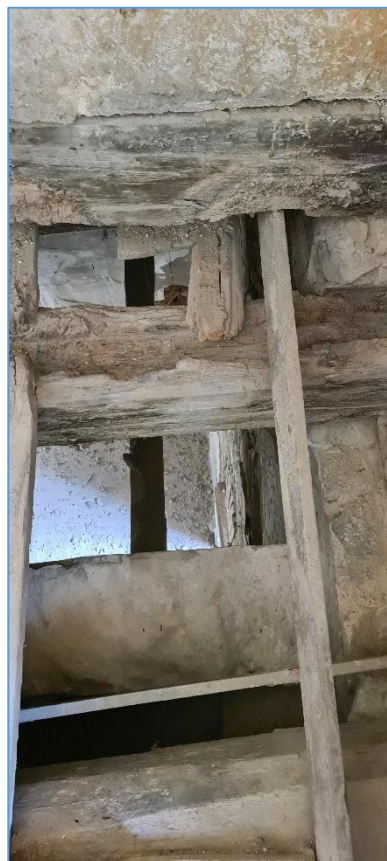
Obr.č. 1 - 2 – SONDA 2.04 – NOSNÉ STROPNÍ TRÁMY - INDEX x(D)

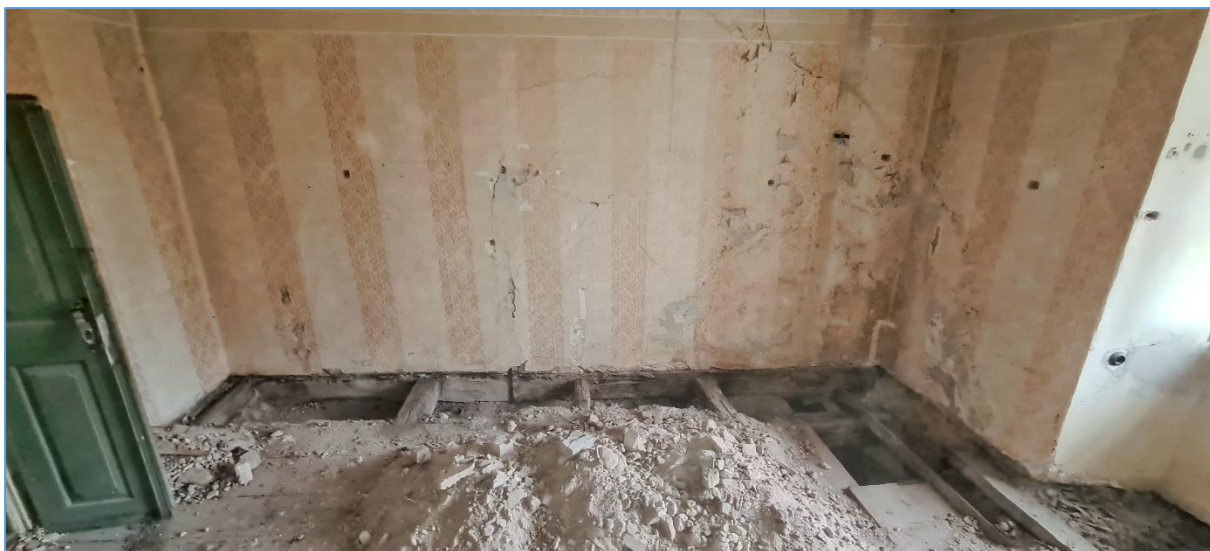
Obr.č. 3 – ROZŠÍŘENÍ SONDY SONDY 2.04 – 2.NP

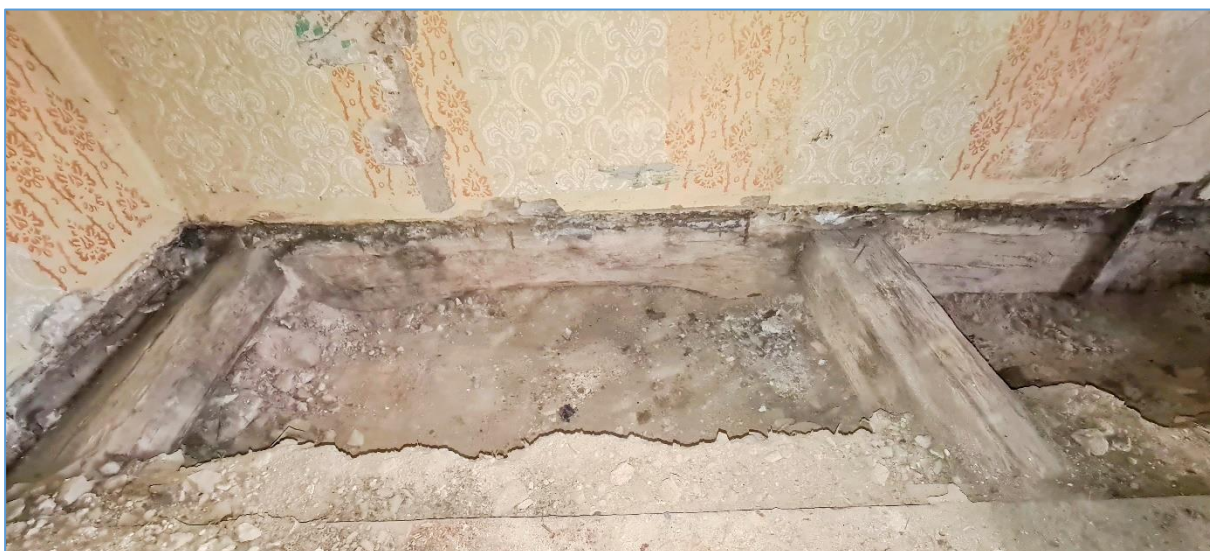
Obr.č. 4 - SONDA 2.04 – 2.NP - LEVÁ ČÁST (pohled zleva - doprava) – ODBĚR  
VZORKU VZ1 – INDEX [C](#)

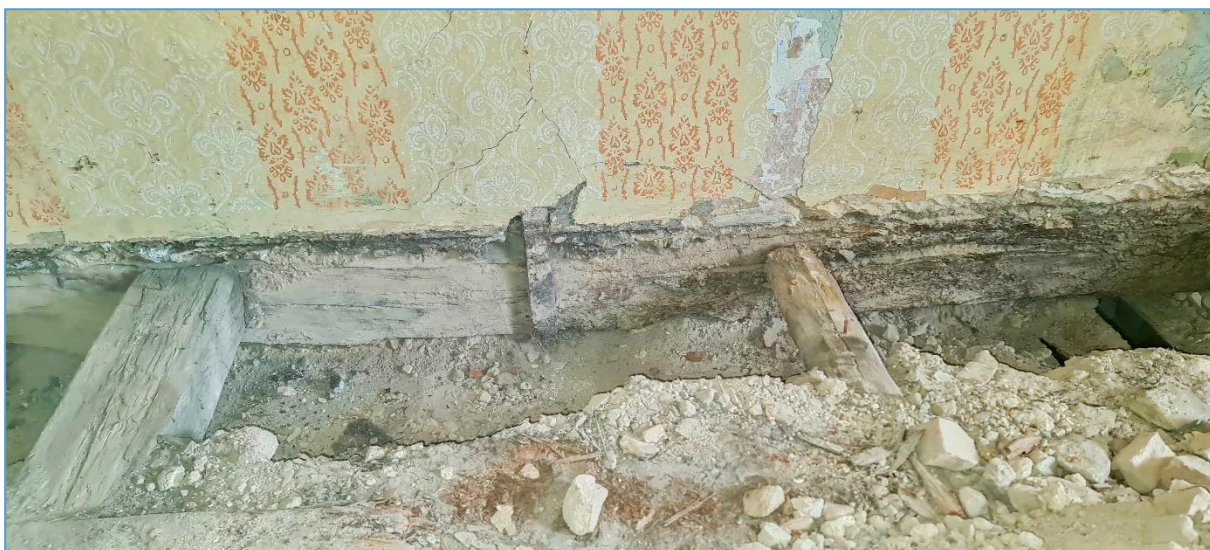
Obr.č. 5 - SONDA 2.04 - 2.NP - STŘEDOVÁ ČÁST (pohled zleva - doprava) - ODBĚR VZORKU VZ2 - INDEX C

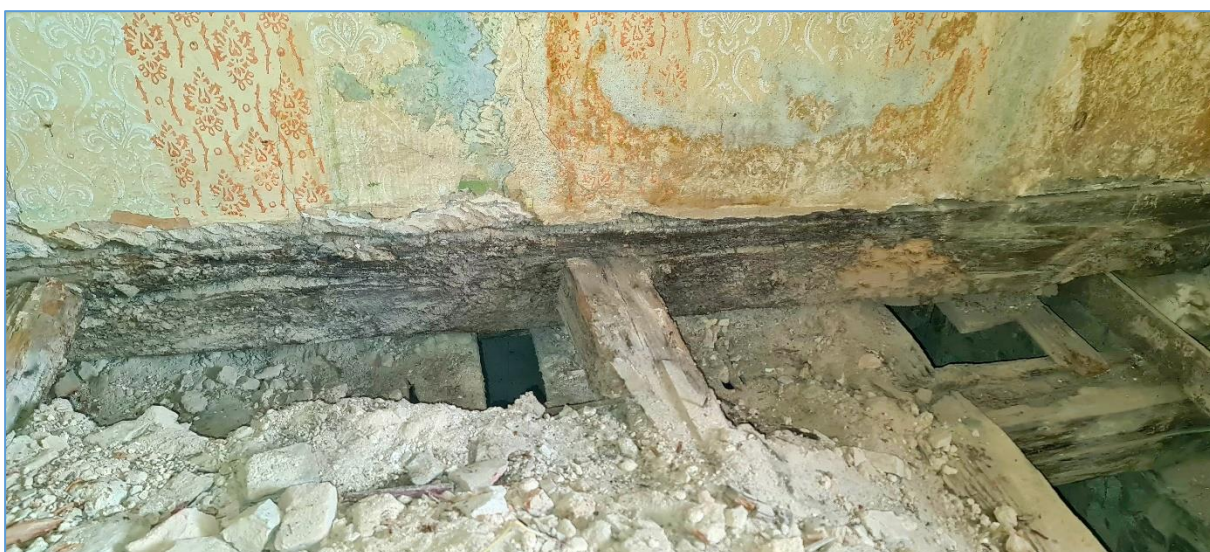
Obr.č. 6 - SONDA 2.04 - 2.NP - PRAVÁ ČÁST (pohled zleva - doprava) - INDEX D

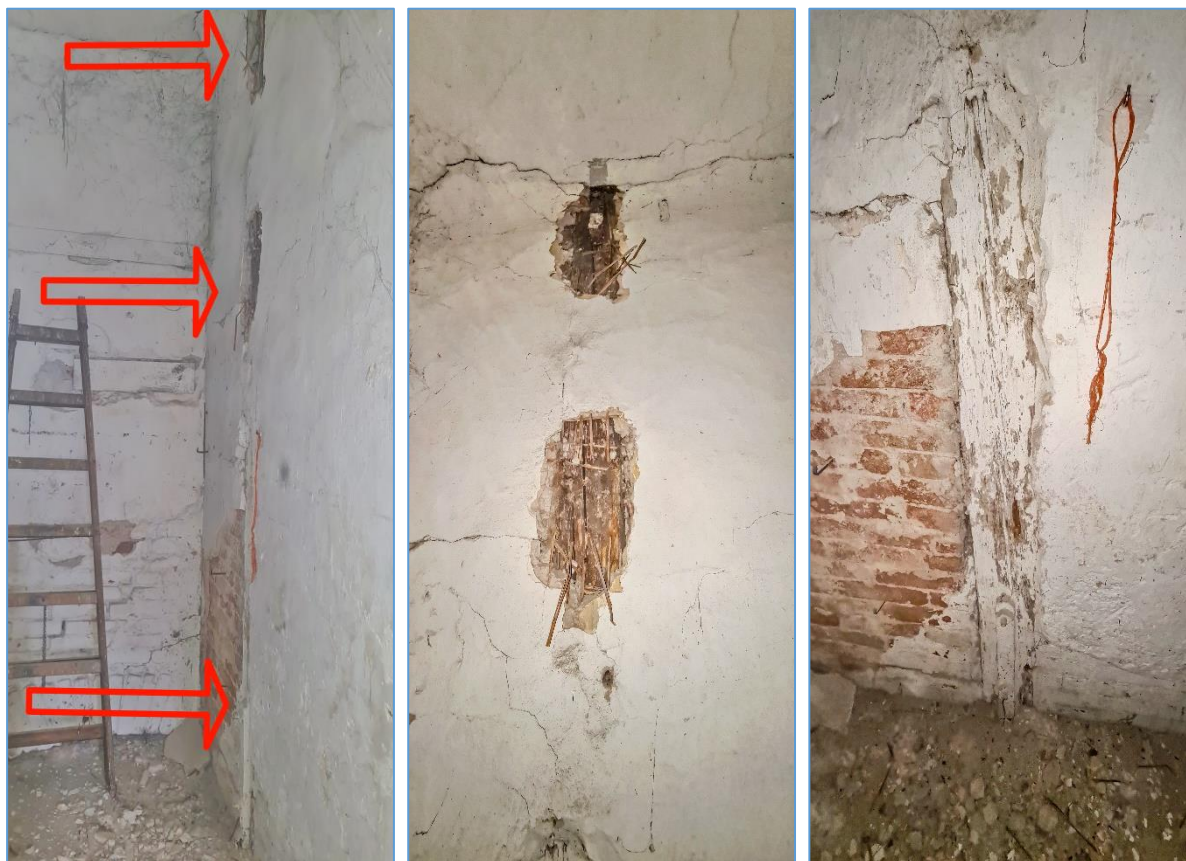
Obr.č. 7 – 8 – 9 – CELKOVÝ POHLED NA SVISLÝ ZAŽDĚNÝ TRÁM NA DRUHÉ STRANĚ PŘÍČKY – ODBĚR VZORKU VZ3 – INDEX B - C
