1.2. Základní údaje o stavbě

Stavba:	VODOJEM Zibohlavy
Místo stavby (dotčené pozemky):	p.č. st. 61; k.ú. Zibohlavy [738751]; Katastrální úřad pro Středočeský kraj; Katastrální pracoviště Kolín
Investor:	Město Kolín, Karlovo náměstí 78, 280 00 Kolín 1 tel.+420 321 748 111 e-mail: podatelna@mukolin.cz
Projektant:	SATER - PROJEKT s.r.o. Plynářská 671, 280 00 Kolín IV tel: 321 717 203, fax: 321 717 204 e-mail: info(5)sater-projekt.cz
Inženýrská činnost:	SATER - PROJEKT s.r.o. Plynářská 671, 280 00 Kolín IV. IČO: 49 61 58 82, DIČ: CZ49615882 spisová značka OR: C.21233 - Městský soud v Praze

1.3. Předmět prohlídky

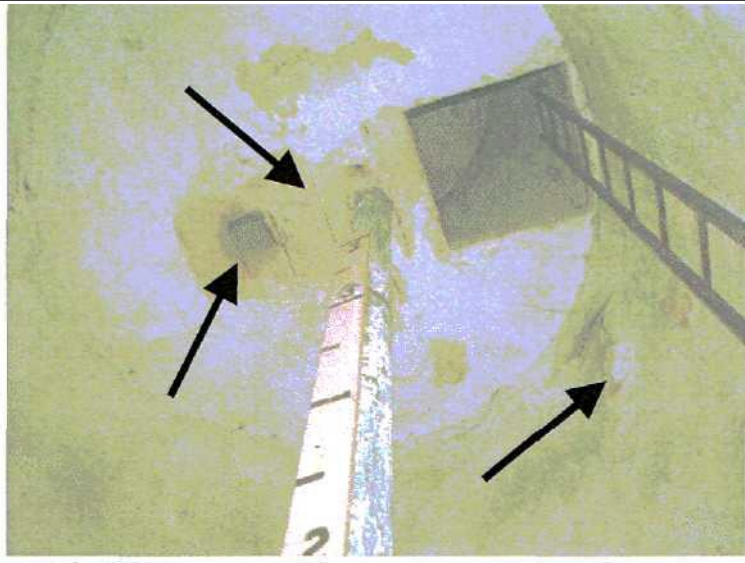
<p><u>Foto č. 1</u> místnost 001 - interiér dřívku</p> <p>001-T1 odpadávající omítka 001-T2 obnažená výztuž 001-T3 otvor po potrubí</p> <p>zrezivělý žebřík svislý deskový stavoznak zbytky vedení potrubí</p>

- 1) Kamenný zděný drík - bude provedeno odstranění vyžilé malty a spáry budou vyspárovány vápenocementovou maltou,
- 2) železobetonové konstrukce - v celém objektu bude provedena sanace všech nosných železobetonových konstrukcí (tzn. odstranění nefunkčních (nesoudržných) krycích vrstev betonu (např. otryskáním), ošetření výztuže ochranným nátěrem, penetrace betonu, reprofilace betonových průřezů), doporučuji použít systémová řešení (Degussa, BASF, Sika, Stachema a pod.),

- 8) budou provedeny ochranné nátěry na technických částech vodojemu a ošetřen žebřík, popřípadě provedena jeho výměna.

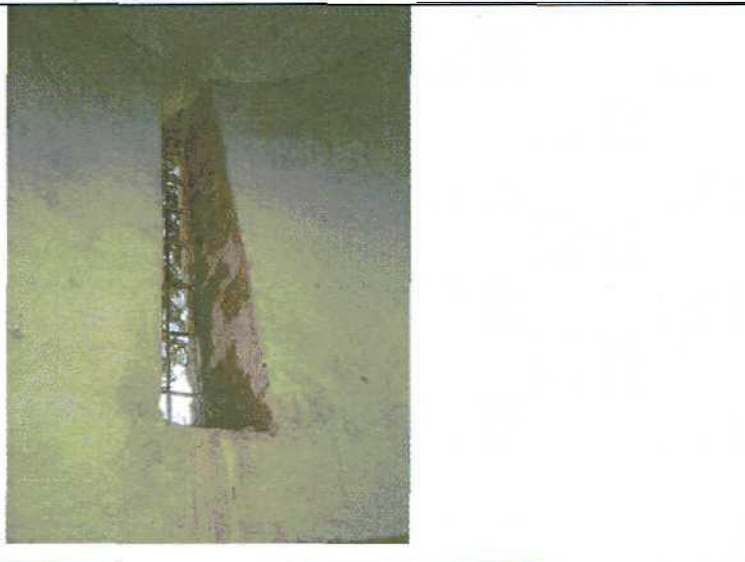
<p><u>Foto č. 2</u> místnost 001 - interiér dřívku</p> <p>zrezivělé okno</p>

- 4) kopule - bude osazen nový poklop ve střeše (vodotěsný),
- 5) okna budou vyměněna a zasklena,
- 6) bude zajištěno důsledné svedení dešťových vod,
- 7) bude provedena oprava vstupního schodiště,

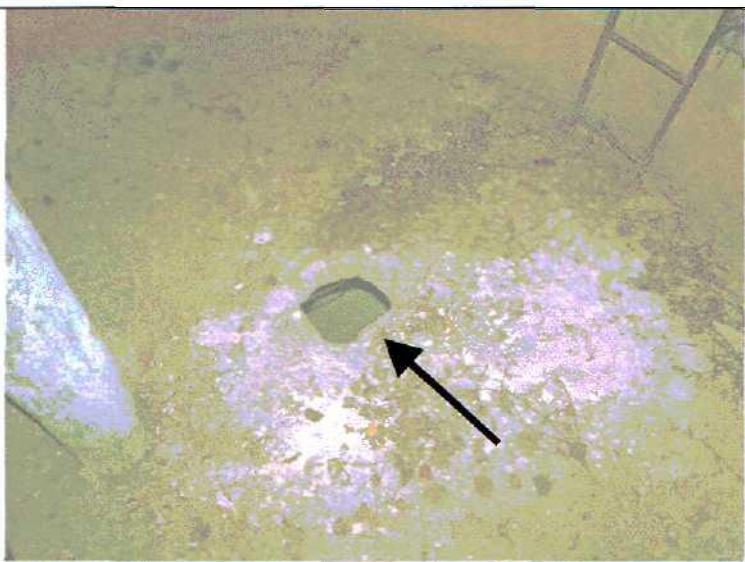
<p><u>Foto č. 3</u> místnost 002 - interiér dřívku</p> <p>003-T4 otvor po potrubí</p> <p>zrezivělý žebřík svislý deskový stavoznak zbytky vedení potrubí</p>

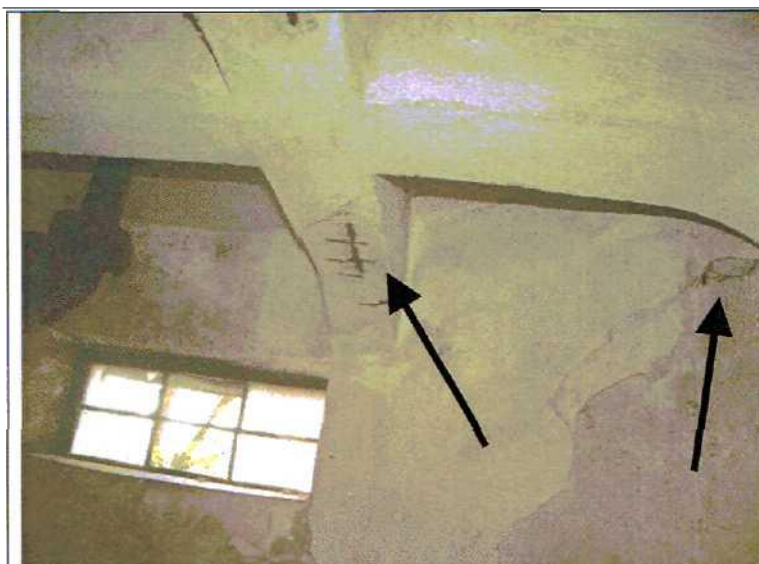
Foto č. 4
místnost 003 - interiér
pod nádrží

003-T5 odpadávající omítka
003-T6 obnažená výztuž

zbytky vedení potrubí
zrezivělé okno

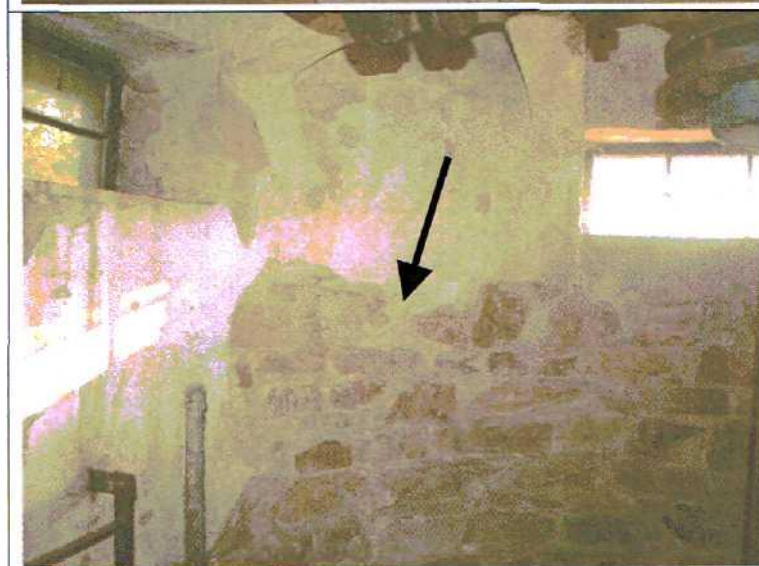
Foto č. 5
místnost 003 - interiér
pod nádrží

003-T7 odpadávající omítka

zbytky vedení potrubí
zrezivělé okno zrezivělý
žebřík

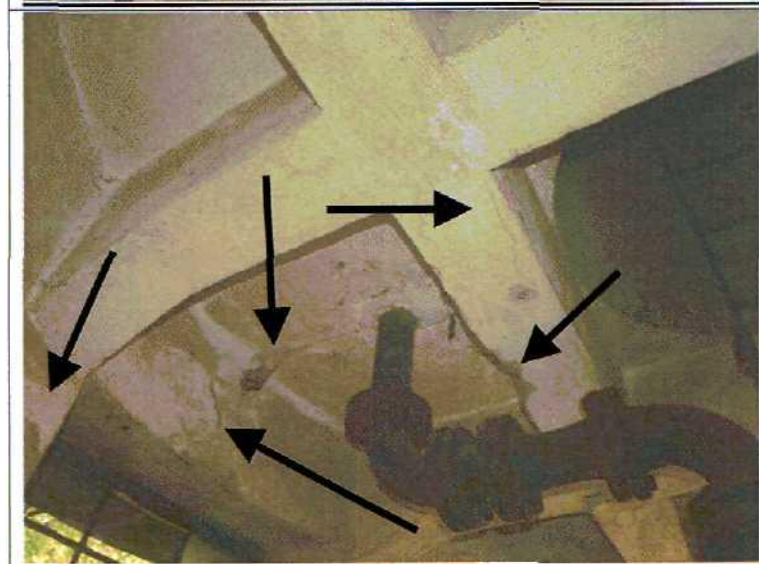
Foto č. 6
místnost 003 - interiér
pod nádrží

003-T5 odpadávající omítka
003-T6 obnažená výztuž
003-T8 praskliny trámů

zbytky vedení potrubí
zrezivělé okno

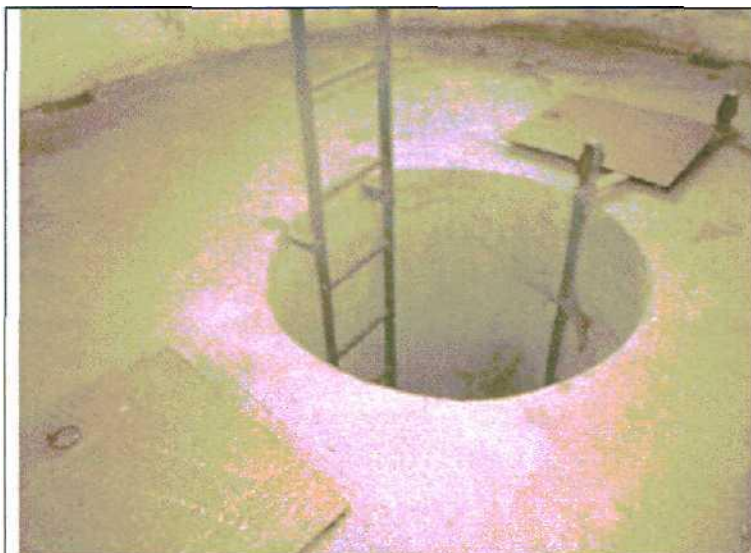
Foto c. 7
místnost 004 - průřez nádrží

zrezivělý žebřík
zbytky vedení potrubí

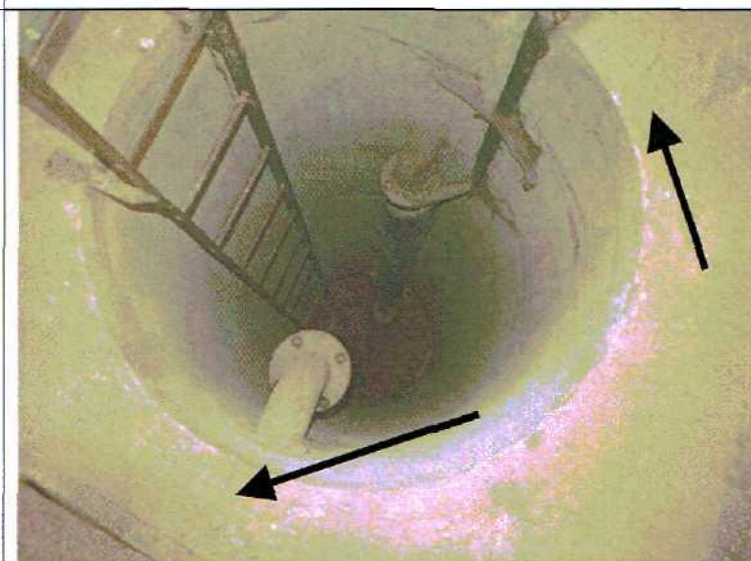
Foto č. 8
místnost 004 - průřez nádrží

004-T9 praskliny v desce
zrezivělý žebřík
zbytky vedení potrubí

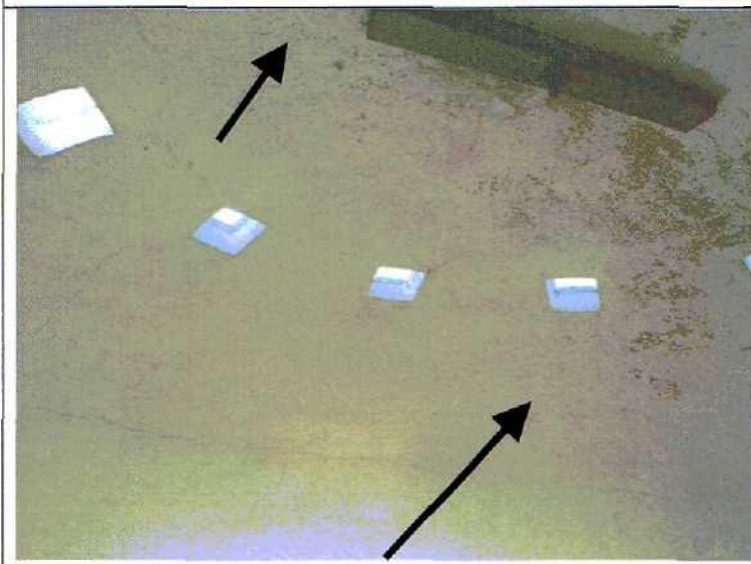
Foto č. 9
místnost 005 - interiér kopule

Zákryt věže ve tvaru kulového vrchlíku je poškozen nejvíce. V interiéru se nachází značné množství staticky významných trhlín (viz fotodokumentace). Tyto trhlíny jsou po celém obvodu vrchlíku. Exteriér je velmi narušen povětrnostními vlivy. Beton vrchlíku zvětrává a jeho části odpadávají. Na několika místech jsou už vymleté díry.

Celkově hodnotíme stav objektu jako uspokojivý, za havarijní označujeme pouze betonový zákryt věže ve tvaru kulového vrchlíku. Na objektu není dlouhodobě prováděna řádná stavební údržba.

005-T10 značné
množství staticky významných
trhlin

- 3) kopule - bude v celé ploše zdola i shora provedeno odstranění nefunkčních (nesoudržných) krycích vrstev betonu (např. otryskáním), ošetření výztuže ochranným nátěrem, penetrace betonu, reprofilace betonových průřezů), doporučuji použít systémová řešení (Degussa, BASF, Sika, Stachema a pod.), dále bude povrch zpevněn uhlíkovými sítkami (WRAP) a nanесena finální ochranná stěrka na epoxidové bázi šedé barvy,

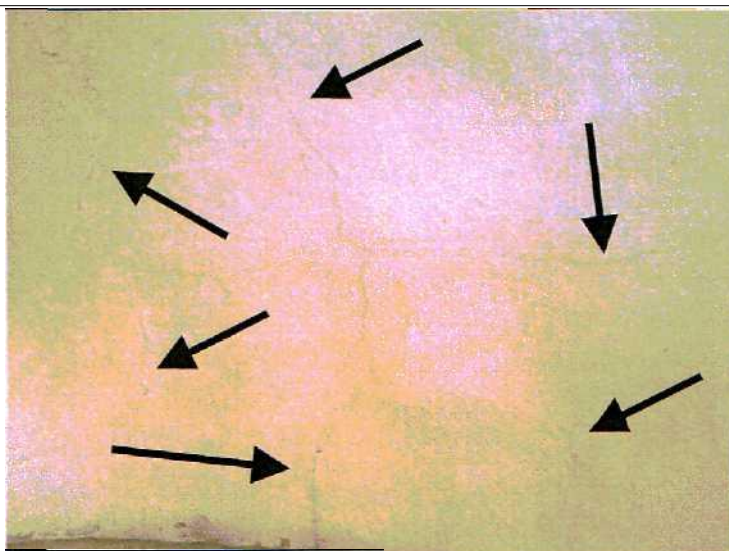
Foto č. 10

005-T10 značné
množství staticky významných
trhlin

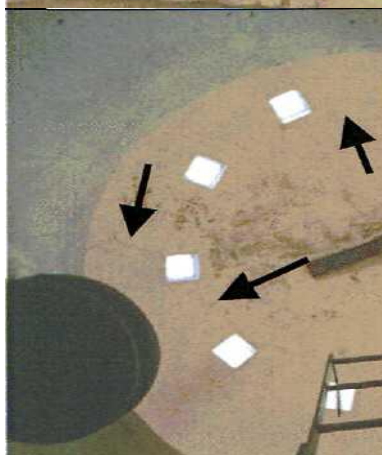
Fotoč. 11

005-T13 značné
množství staticky významných
trhlin

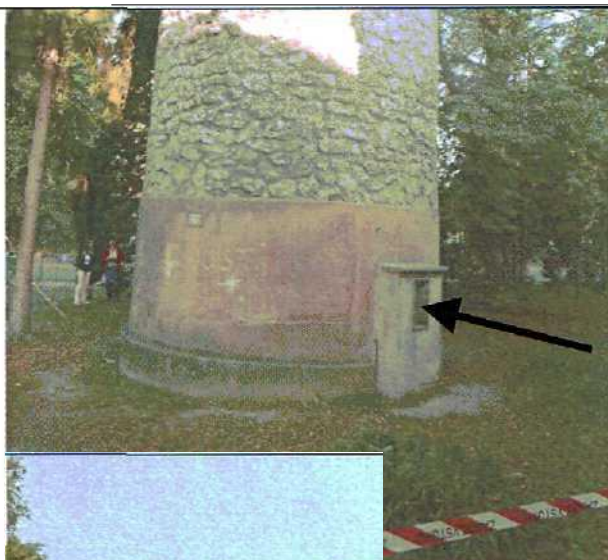
Fotoč. 12

vstupní ocelové dveře

rezavé dveře F01-T3 rozbité
schůdky F01-T4,5 praskliny u
schůdků

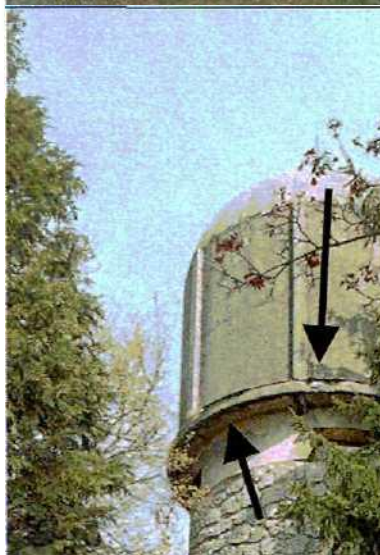
Foto č. 14

Exteriér kamenného dříku i jeho stávající omítnutí cementovou maltou do výšky dvou metrů zůstává v ucházejícím stavu. Exteriér betonového těla vlastního vodojemu je na několika místech poškozen povětrnostními vlivy a doporučujeme jeho rekonstrukci.

Exteriér nádrže

povětrnostními vlivy

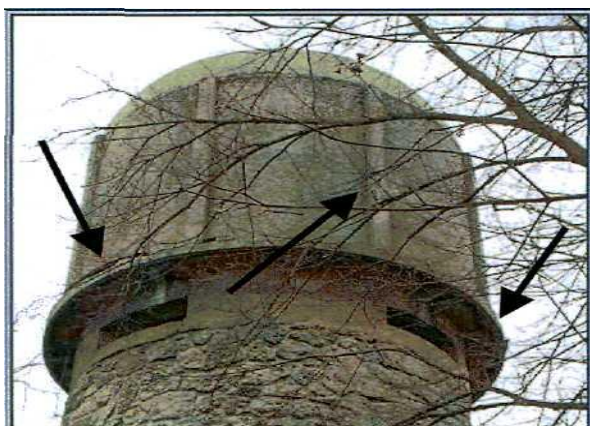
Foto č. 15

Exteriér nádrže

F03-T7.8.9
poškození
povětr

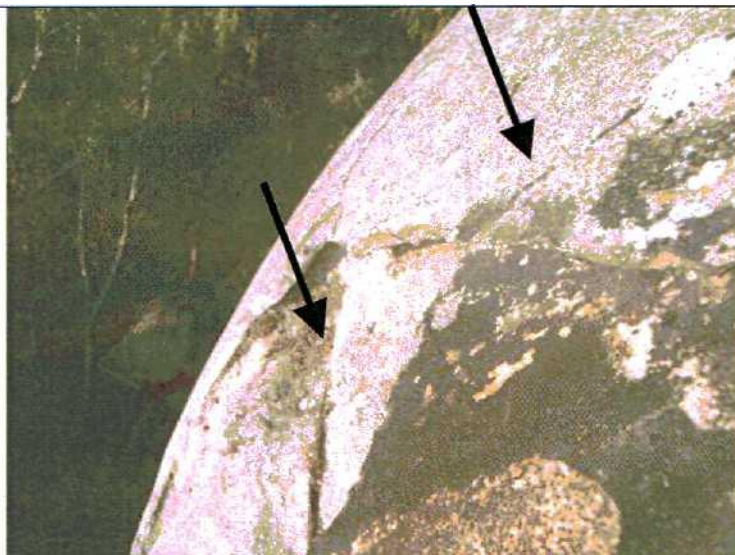
Foto č. 16

Exteriér kopule

F04-T10 vymletá díra **F04-T11**
 staticky významné trhliny

poškození povětrnostními vli-
 vy

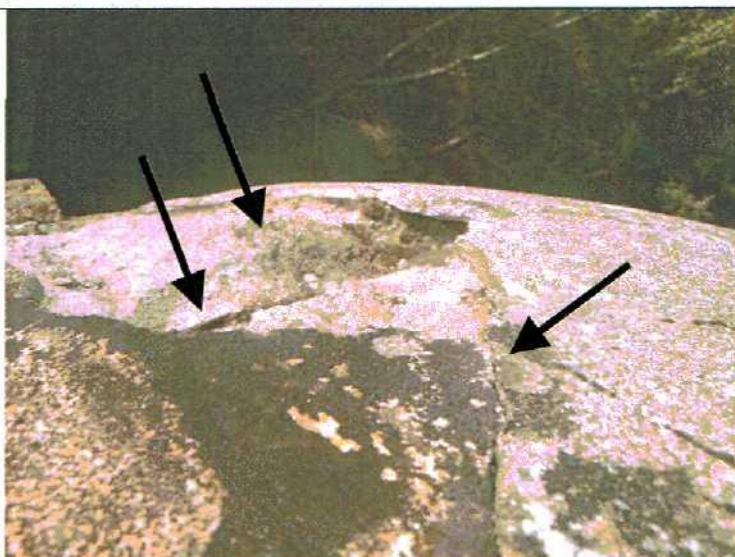
Foto č. 17

Exteriér kopule

F04-T10 vymletá díra F04-T11
 staticky významné trhliny
 F04-T12 obnažená výztuž

poškození povětrnostními vli-
 vy

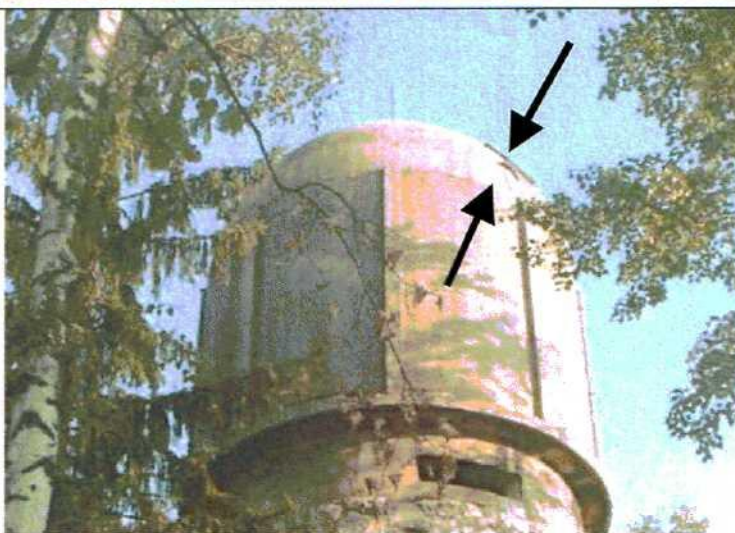
Foto č. 18

Exteriér kopule

F04-T10 vymletá díra

rezivělý vylez
 poškození povětrnostními vli-
 vy

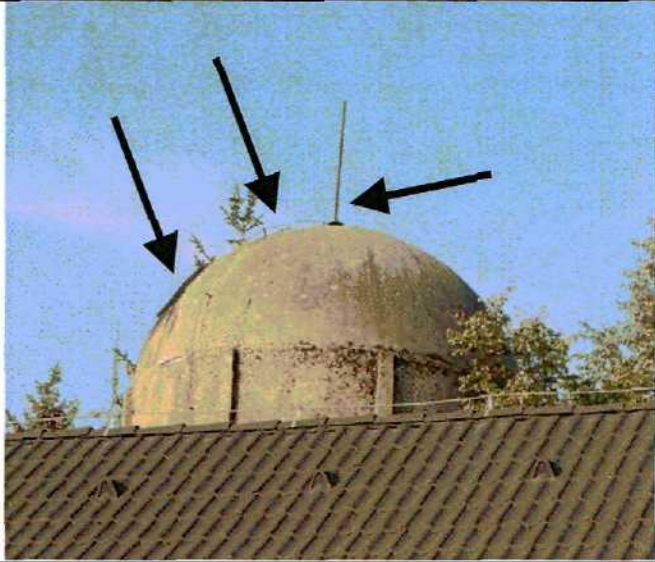
Hromosvod je utržený a jeho zbytky jsou zrezivělé.

<p><u>Foto č. 19</u> Exteriér kopule</p> <p>zrezivělý vylez zbytky zrezivělého hromosvo- du</p>
