STATICKÉ POSOUZENÍ

STAVBA / CONSTRUCTION	VODOJEM Zibohlavy

STATICKÉ POSOUZENÍ**OBJEKT NA PARCELE p.č. st. 61**
katastrální území ZIBOHLAVY [738751]
VODOJEM**OBSAH:**

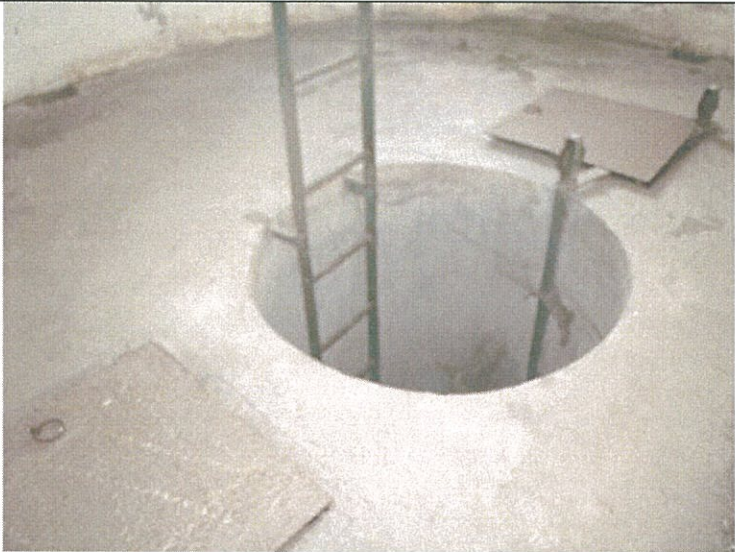
<p>Foto č. 7 místnost 004 – průlez nádrží</p> <p>zrezivělý žebřík zbytky vedení potrubí</p>

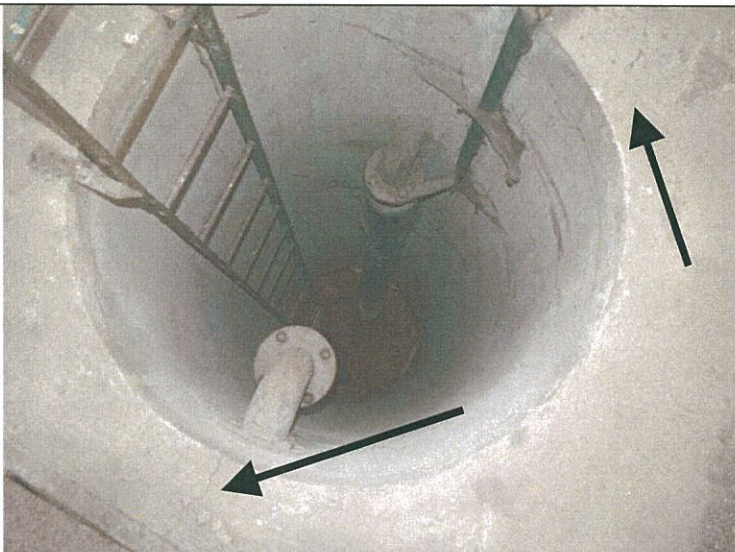
<p>Foto č. 8 místnost 004 – průlez nádrží</p> <p>004-T9 praskliny v desce</p> <p>zrezivělý žebřík zbytky vedení potrubí</p>

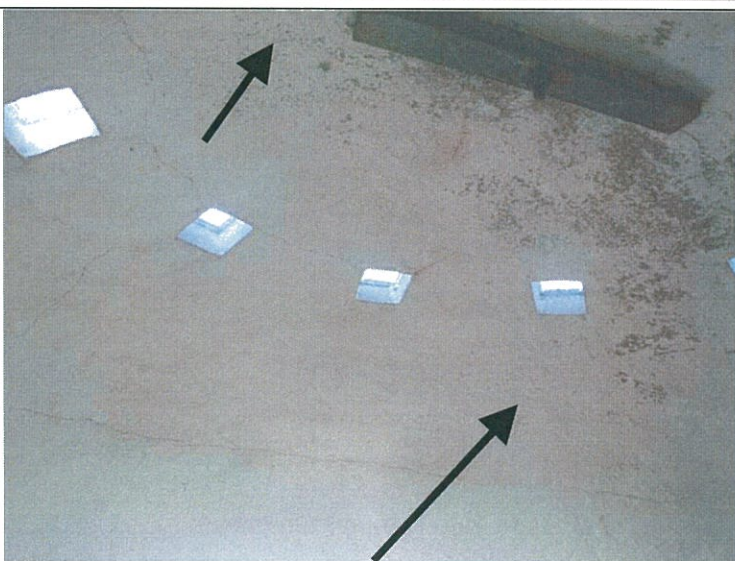
Zákryt věže ve tvaru kulového vrchlíku je poškozen nejvíce. V interiéru se nachází značné množství staticky významných trhlín (viz fotodokumentace). Tyto trhliny jsou po celém obvodu vrchlíku. Exteriér je velmi narušen povětrnostními vlivy. Beton vrchlíku zvětrává a jeho části odpadávají. Na několika místech jsou už vymleté díry.

<p>Foto č. 9 místnost 005 – interiér kopule</p> <p>005-T10 značné množství staticky významných trhlin</p>

- 3) kopule – bude v celé ploše zdola i shora provedeno odstranění nefunkčních (nesoudržných) krycích vrstev betonu (např. otryskáním), ošetření výztuže ochranným nátěrem, penetrace betonu, reprofilace betonových průřezů), doporučuji použít systémová řešení (Degussa, BASF, Sika, Stachema a pod.), dále bude povrch zpevněn uhlíkovými síťkami (WRAP) a nanesena finální ochranná stěrka na epoxidové bázi šedé barvy,

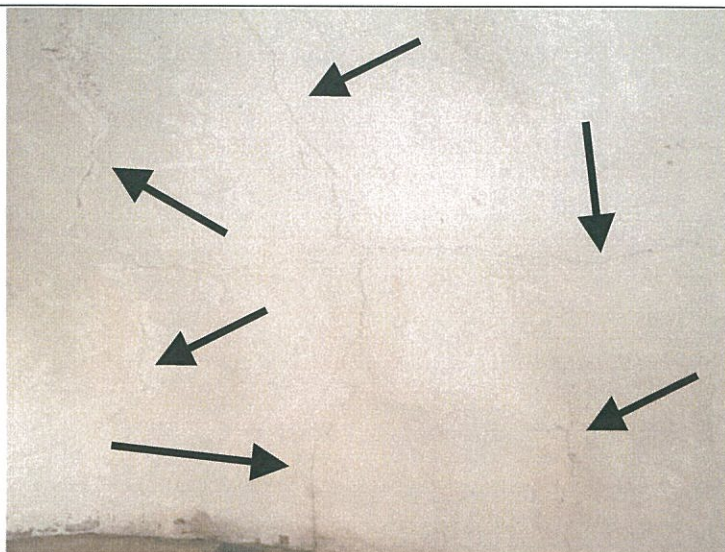
Foto č. 10

místnost 005 – interiér kopule

005-T10 značné množství staticky významných trhlin

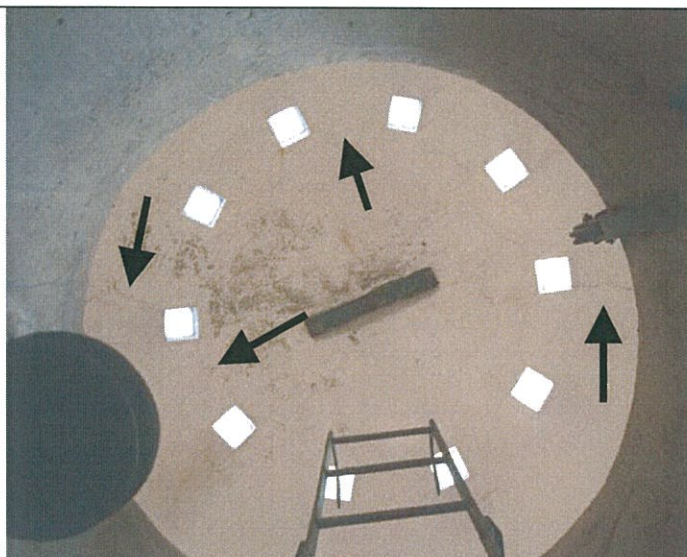
Foto č. 11

místnost 005 – interiér kopule

005-T13 značné množství staticky významných trhlin

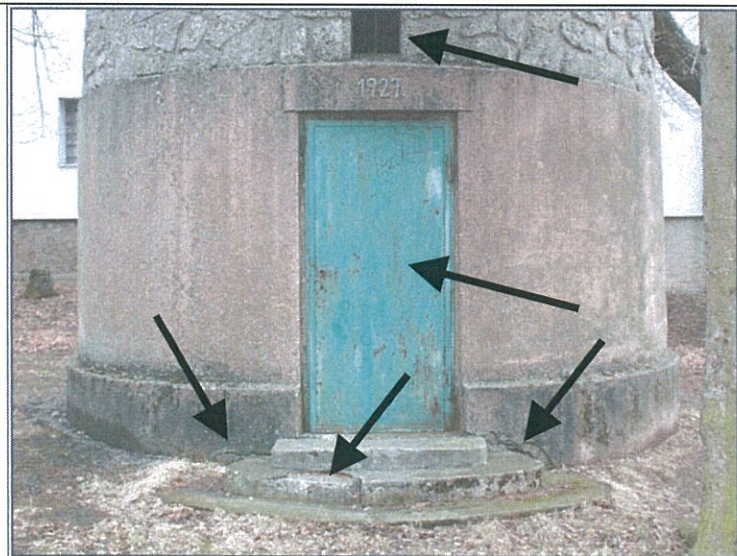
Foto č. 12

vstupní ocelové dveře

F01-T1 rezavé okno
 F01-T2 rezavé dveře
 F01-T3 rozbité schůdky
 F01-T4,5 praskliny u schůdků

- 4) kopule – bude osazen nový poklop ve střeše (vodotěsný),
- 5) okna budou vyměněna a zasklena,
- 6) bude zajištěno důsledné svedení dešťových vod,
- 7) bude provedena oprava vstupního schodiště,

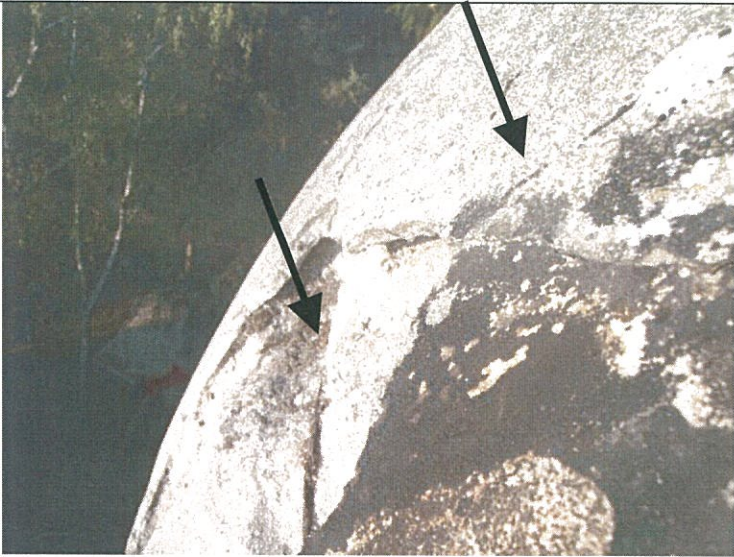
<p>Foto č. 16 Exteriér kopule</p> <p>F04-T10 vymletá díra F04-T11 staticky významné trhliny</p> <p>poškození povětrnostními vlivy</p>

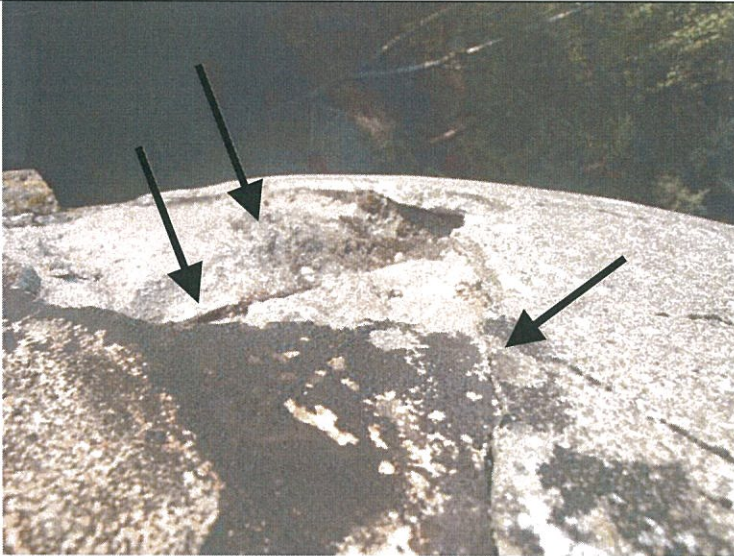
<p>Foto č. 17 Exteriér kopule</p> <p>F04-T10 vymletá díra F04-T11 staticky významné trhliny F04-T12 obnažená výztuž</p> <p>poškození povětrnostními vlivy</p>

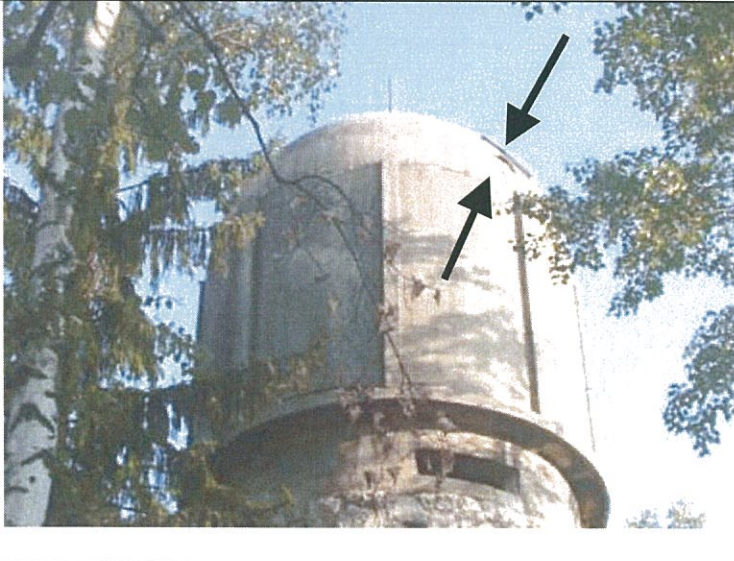
<p>Foto č. 18 Exteriér kopule</p> <p>F04-T10 vymletá díra</p> <p>zrezivělý výlez poškození povětrnostními vlivy</p>

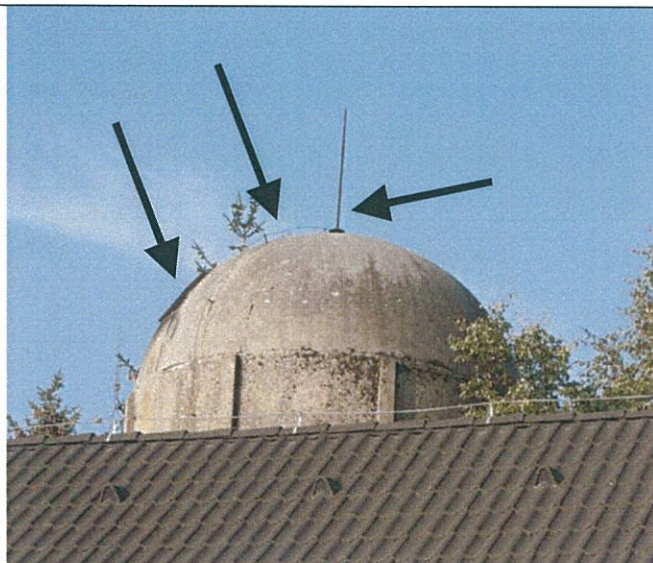
Foto č. 19

Hromosvod je utržený a jeho zbytky jsou zrezivělé.

Exteriér kopule

zrezivělý výlez
zbytky zrezivělého hromosvo-
du
