STAVEBNĚ-TECHNICKÝ PRŮZKUM STROPŮ A KROVU

domu č.p. 224, ulice Legerova, Kolín

září 2016

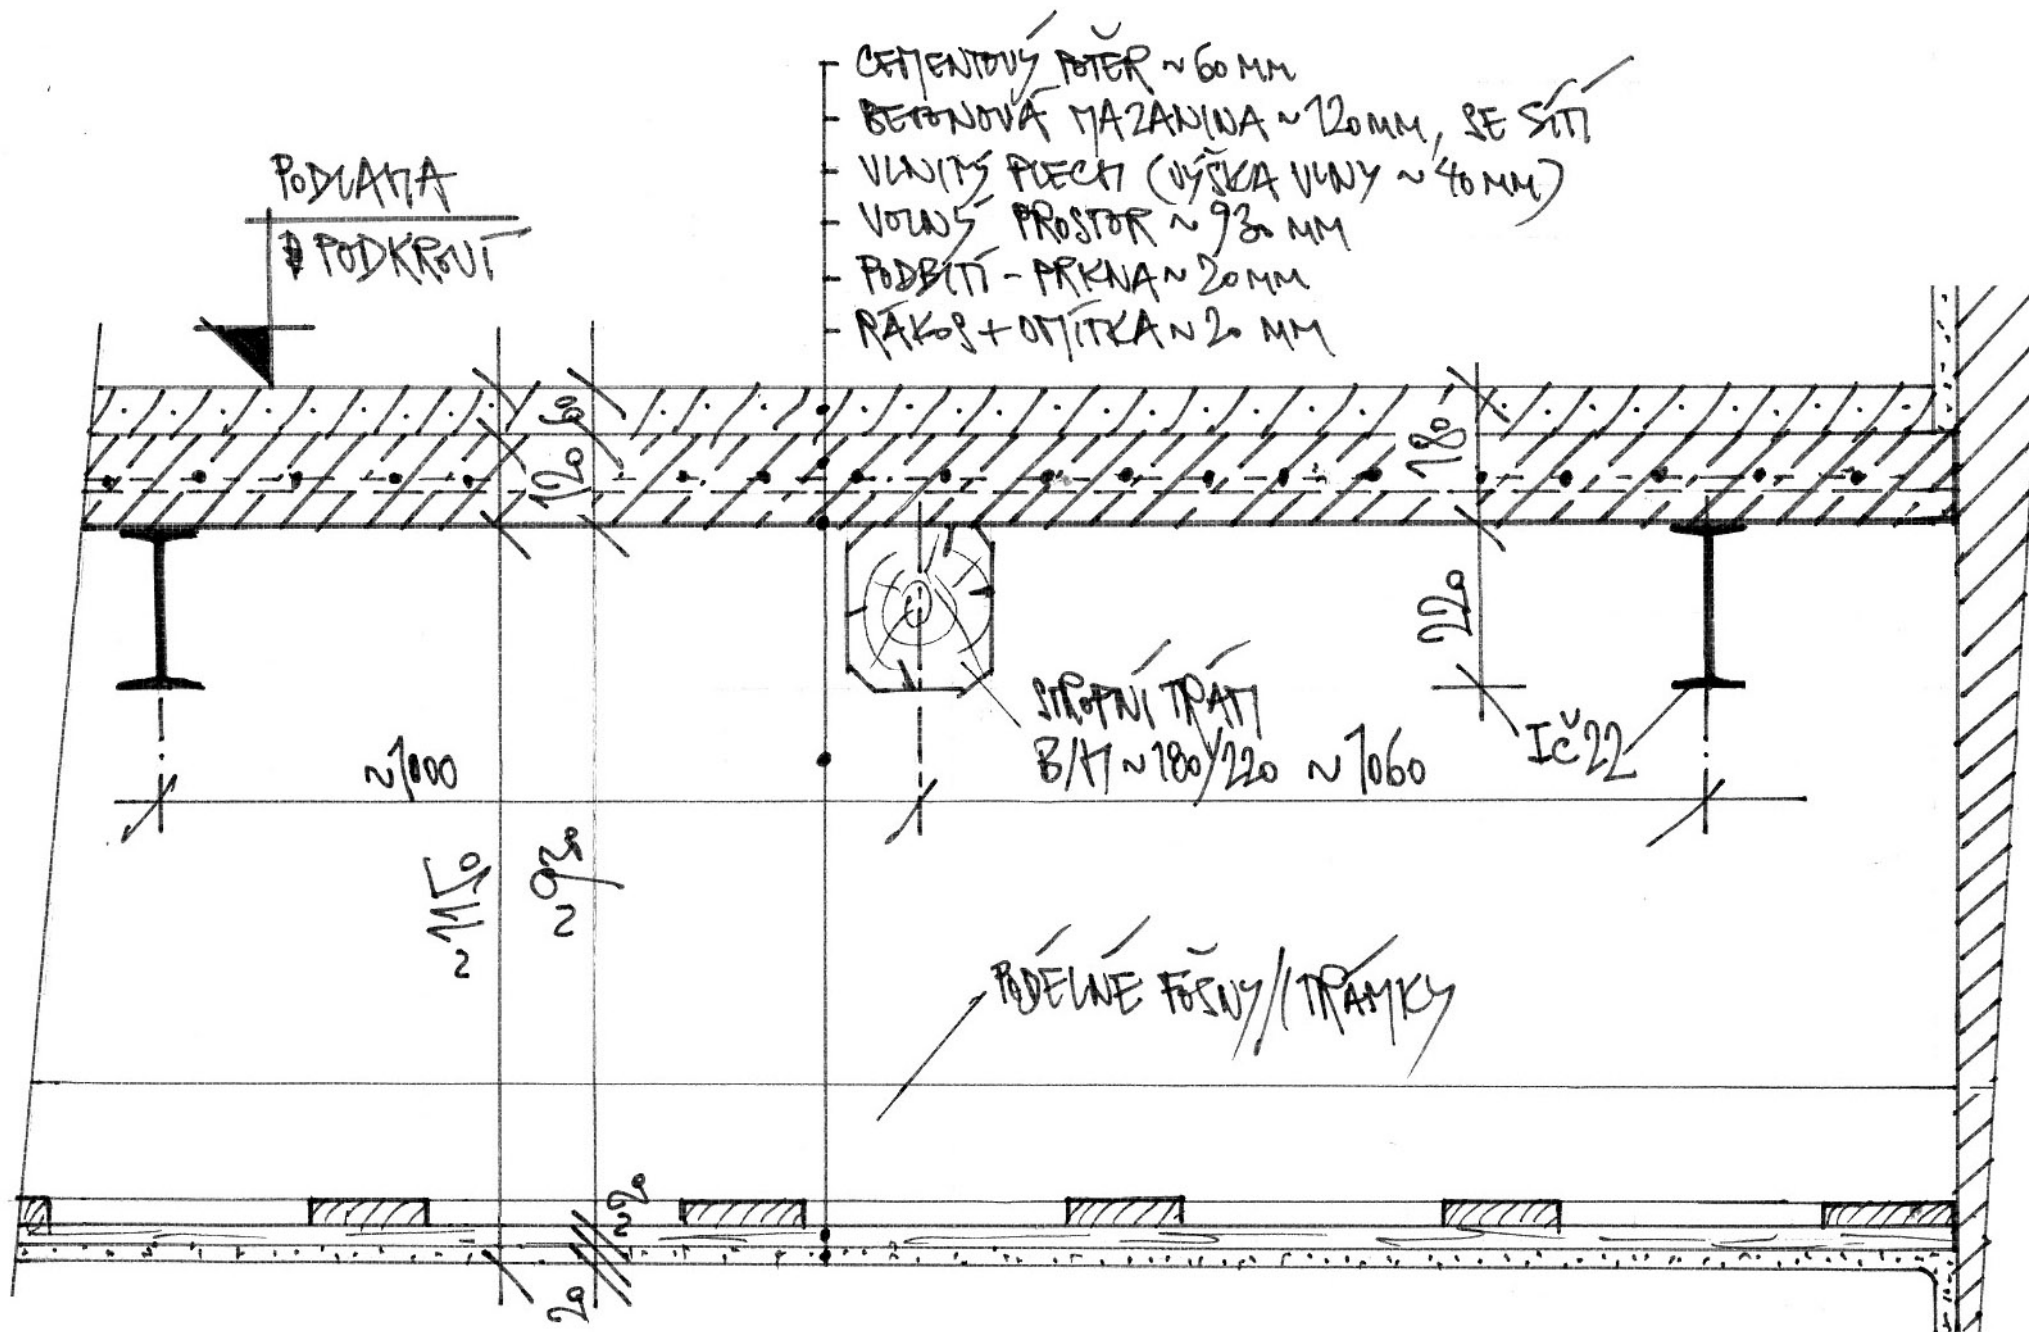
Obr. 1: Charakteristický řez stropní konstrukcí nad 2.NP v místě průzkumné sondy P-5 (1:10)

- cementový potěr ~60 mm
- betonová mazanina se sítí při dolním povrchu ~120 mm + vlnitý plech (výška vlny 40 mm)
- volný prostor ~930 mm, v něm ocelové nosníky I č. 22 + mezilehlé dřevěné trámy
- snížený podhled: prkenné podbití ~20mm (nesené roštovou konstrukcí z trámů/fošen)
- rákos + omítka stropu ~20mm

celková tloušťka stropní konstrukce ~1150 mm

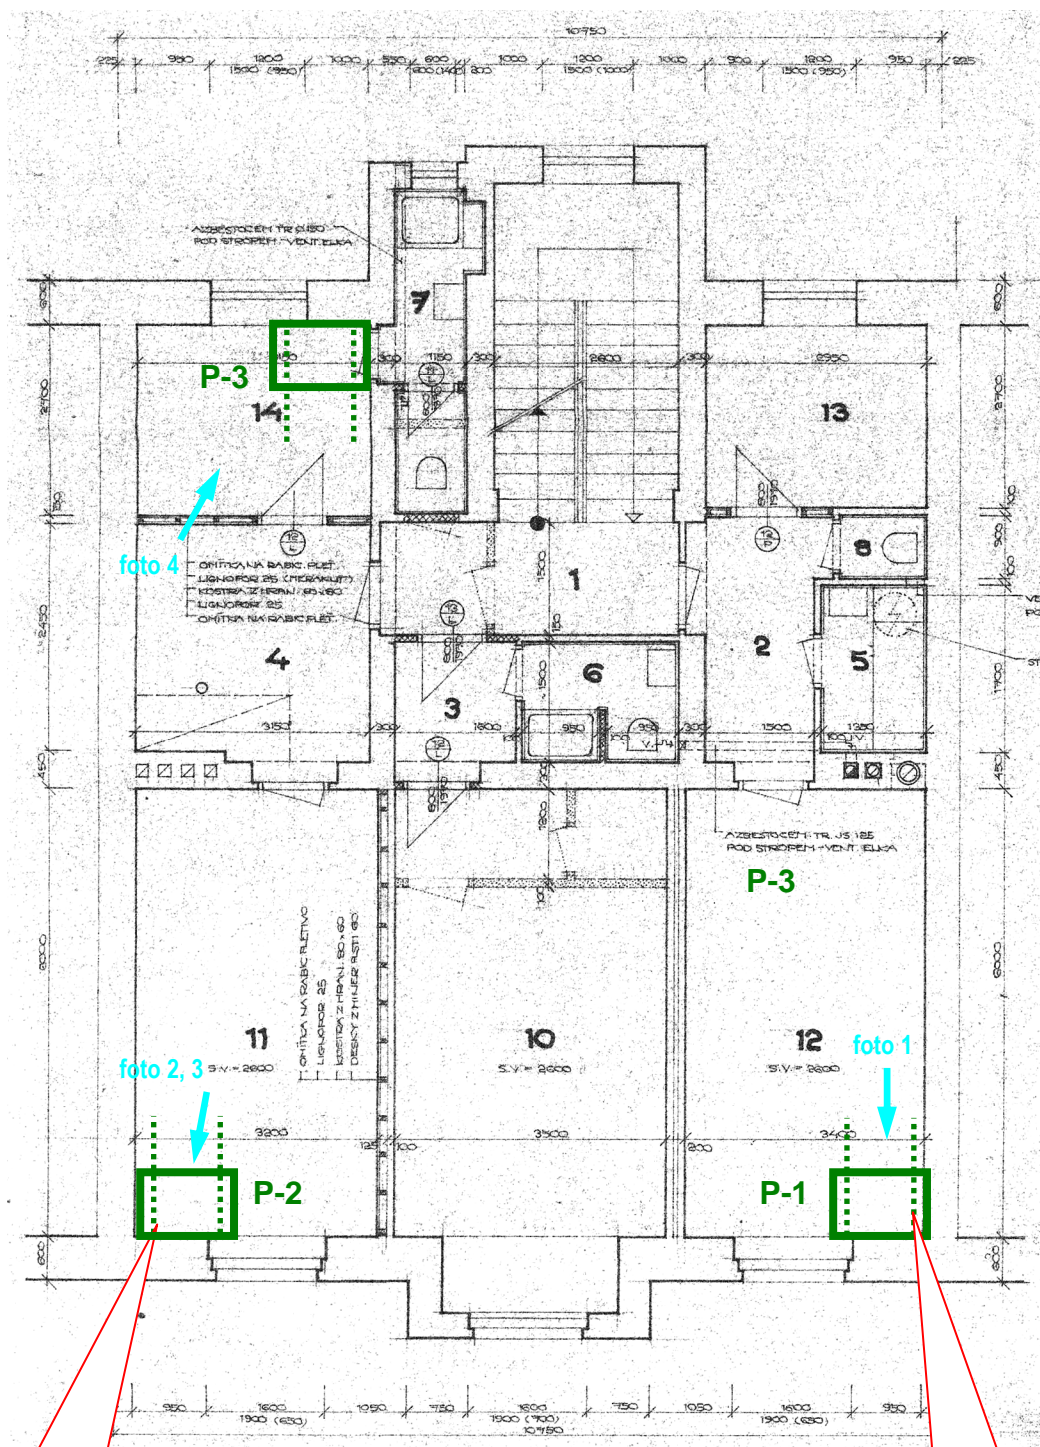
Příloha 1.1: Půdorys 2.NP (1:100)
s vyznačením realizovaných **průzkumných sond** a **orientace stropních trámů**,
zjištěných poruch a **míst fotodokumentace**

trámové zhlaví
slabě
poškozené hnilobou

trámové zhlaví
povrchově
poškozené hnilobou

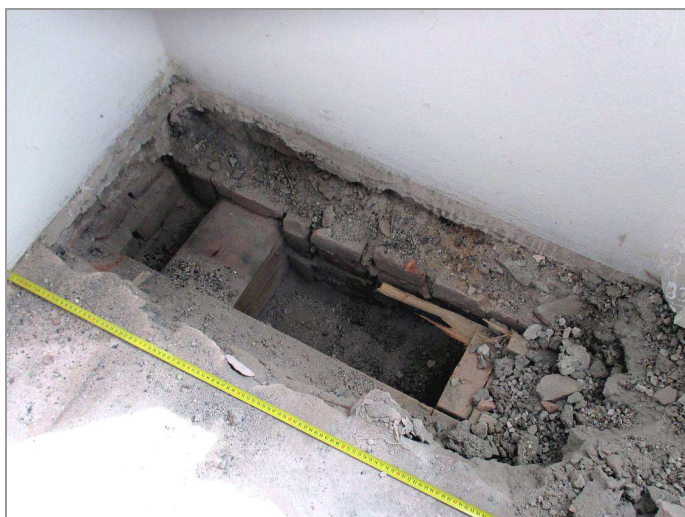
foto 1: Sonda P-1 v podlaze 2.NP

sonda P-1 (podlaha 2.NP; viz půdorys v příloze 1.1 a foto 1)

- PVC 5 mm
- betonová mazanina ~70 mm
- zásyp ~120 mm
- záklop: prkna 25 mm, spáry překryté latěmi
- stropní trámy B/H ~200/230 mm; osová rozteč v místě sondy 1240 mm
- podbití: prkna ~20mm
- rákos + omítka stropu ~20mm

celková tloušťka stropní konstrukce ~490 mm

Technický stav stropních trámů byl vyšetřován jednak vizuálně, jednak návrty o délce až 200 mm, orientovanými šikmo do jejich zhlaví. Z celkem 4 takto testovaných trámových zhlaví v sondách P-1 až P-3 **bylo u 2 zhlaví** (v sondách P-1 resp. P-2) **zjištěno velmi slabé (povrchové) resp. slabé poškození suchou dřevní hnilobou** s oslabením profilu do 5% resp. do 10% (foto 3). Další 2 testovaná trámová zhlaví i další prvky stropů a podlah (záklop, podbití) v průzkumných sondách byly **zdravé**.

Na základě zjištěných skutečností lze předpokládat, že celkový stav trámových zhlaví u stropů nad 1.NP bude **spíše dobrý**, nejvýše s lokálními poruchami převážně malé závažnosti. Nedojde-li v rámci rekonstrukce k odstranění všech podlah včetně zásypů a záklopů, doporučujeme v průzkumných sondách odhalená trámová zhlaví před jejich opětovným zakrytím **očistit a nově opatřit vhodným konzervačním nátěrem**.

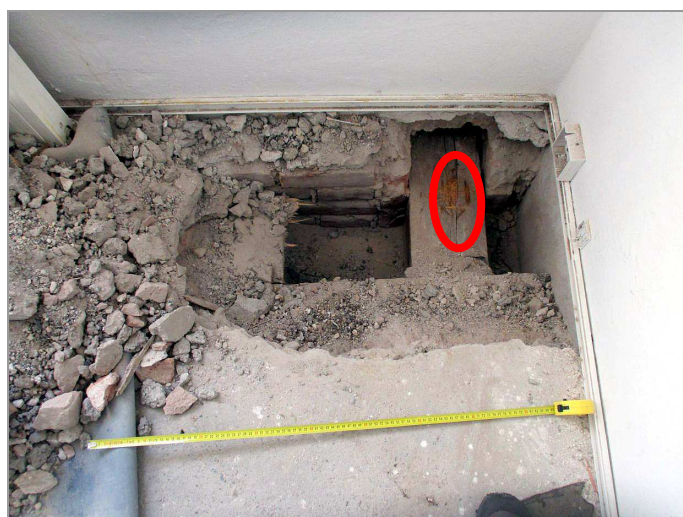
foto 2: Sonda P-2 v podlaze 2.NP

sonda P-2 (podlaha 2.NP; viz půdorys v příloze 1.1 a foto 2, 3)

- PVC 5 mm
- betonová mazanina ~70 mm
- zásyp ~120 mm
- záklop: prkna 25 mm, spáry překryté latěmi
- stropní trámy B/H ~190/230 mm; osová rozteč v místě sondy 1160 mm
- podbití: prkna ~20mm
- rákos + omítka stropu ~20mm

celková tloušťka stropní konstrukce ~490 mm

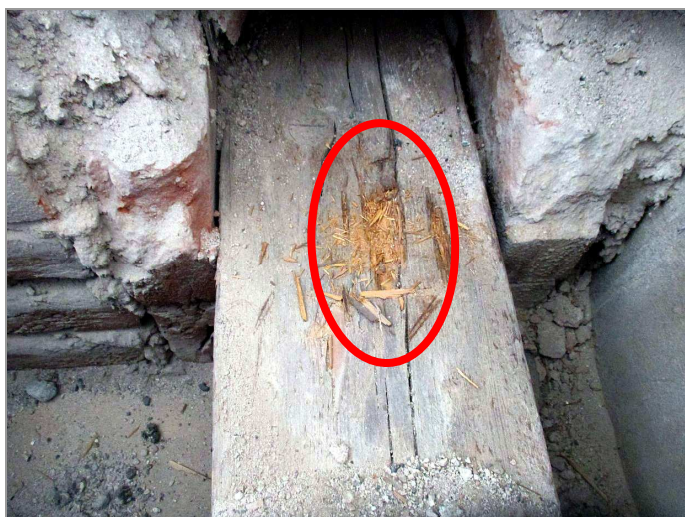
foto 3: Detail hnilobou slabě poškozeného zhlaví v sondě P-2

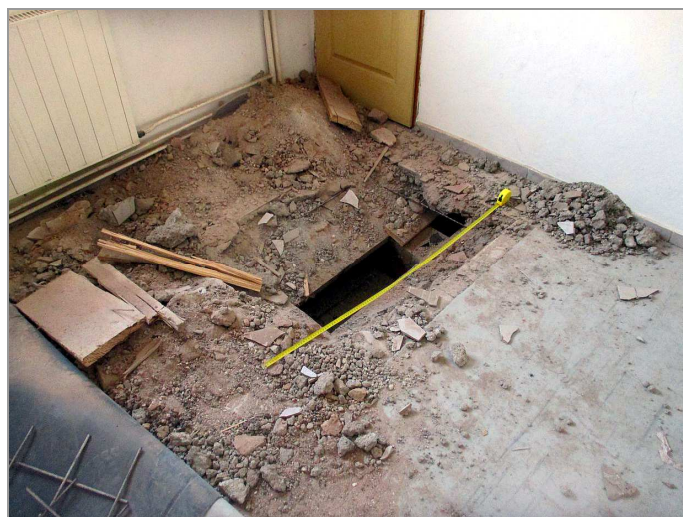
foto 4: Sonda P-3 v podlaze 2.NP

sonda P-3 (podlaha 2.NP; viz půdorys v příloze 1.1 a foto 4)

- dlažba ~10 mm
- betonová mazanina se sítí při dolním povrchu ~100 mm
- zásyp ~90 mm
- záklop: prkna 25 mm, spáry překryté latěmi
- stropní trámy B/H ~190/230 mm; osová rozteč v místě sondy 1360 mm
- podbití: prkna ~20mm
- rákos + omítka stropu ~20mm

celková tloušťka stropní konstrukce ~495 mm

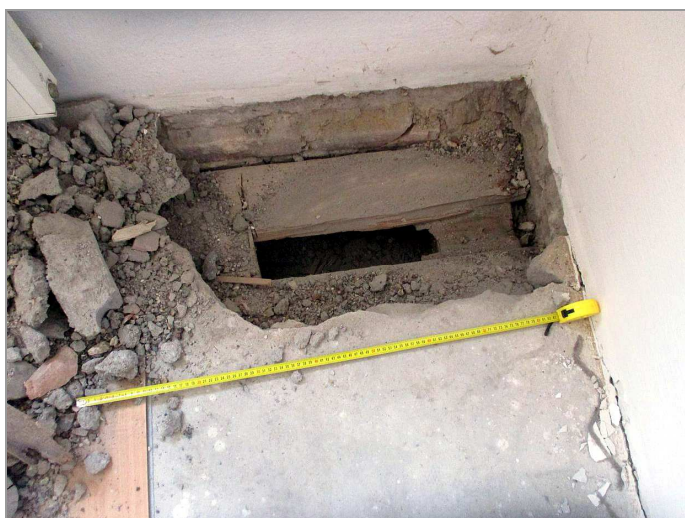
foto 5: Sonda P-4 v podlaze 3.NP/podkroví

sonda P-4 (podlaha 3.NP/podkroví; viz půdorys v příloze 1.2 a foto 5 - 8)

- PVC 5 mm
- betonová mazanina ~90 mm
- zásyp ~70 mm
- záklop: prkna 25 mm, spáry překryté latěmi
- stropní trámy B/H ~170/220 mm; osová rozteč v místě sondy 1190 mm
- podbití: prkna ~20mm
- rákos + omítka stropu ~20mm

celková tloušťka stropní konstrukce ~450 mm

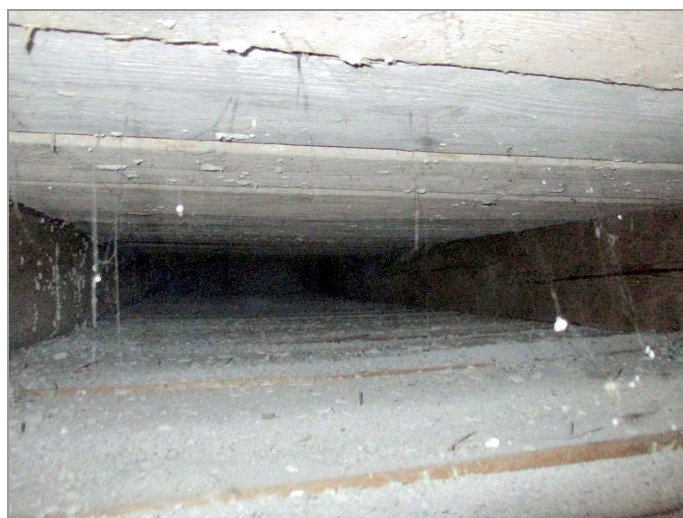
foto 6: Pohled do prostoru stropu nad 2.NP v místě sondy P-4

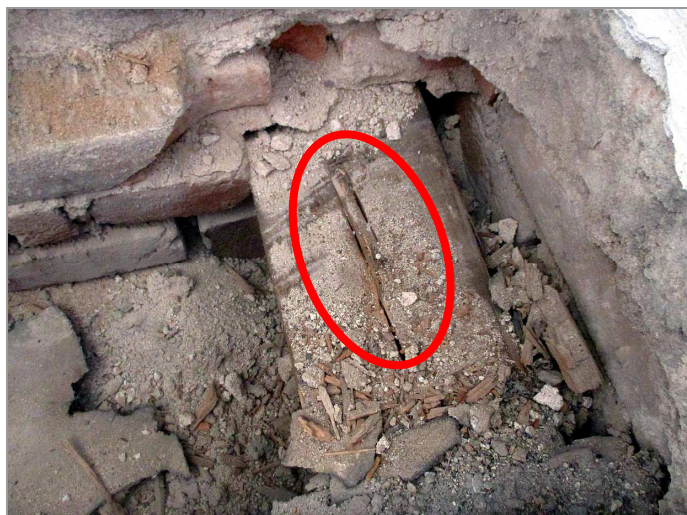
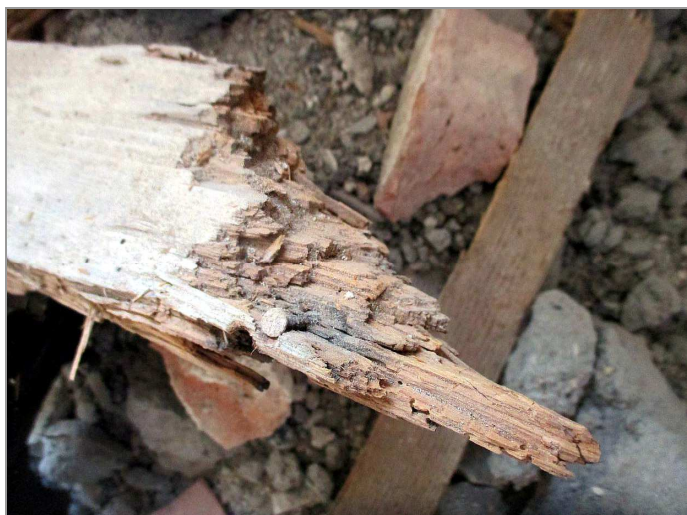
Technický stav stropních trámů u stropů nad 2.NP byl vyšetřován obdobně jako v 1.NP. U obou odhalených trámových zhlaví (v sondě P-4 resp. P-5) bylo zjištěno **slabé poškození suchou dřevní hnilobou** s oslabením profilu do 5-10% (foto 7, 12). V sondě P-4 bylo zjištěno též **lokální napadení prkna záklopu hnilobou a hmyzem** (foto 8).

foto 7, 8: Detail hnilobou slabě poškozeného trámového zhlaví resp. hnilobou a hmyzem poškozeného prkna záklopu v sondě P-4

Na základě zjištěných skutečností lze předpokládat, že celkový stav trámových zhlaví u stropů nad 2.NP bude zřejmě **poněkud horší než v 1.NP**, přesto však patrně jen s lokálními poruchami převážně malé závažnosti. Nedojde-li v rámci rekonstrukce k odstranění všech podlah včetně zásypů a záklopů, doporučujeme (podobně jako v 1.NP) v průzkumných sondách odhalená trámová zhlaví před jejich opětovným zakrytím **očistit a nově opatřit vhodným konzervačním nátěrem**. Tuto chemickou konzervaci doporučujeme aplikovat u všech trámových zhlaví, která budou při stavebních pracích odkryta.

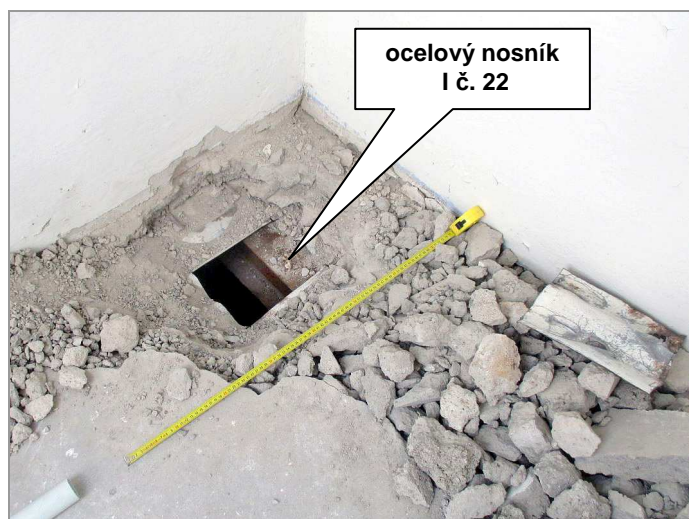
foto 9: Sonda P-5 v podlaze 3.NP/podkroví

sonda P-5 (podlaha 3.NP/podkroví; viz půdorys v příloze 1.2, řez na obr. 1 a foto 9 - 12)

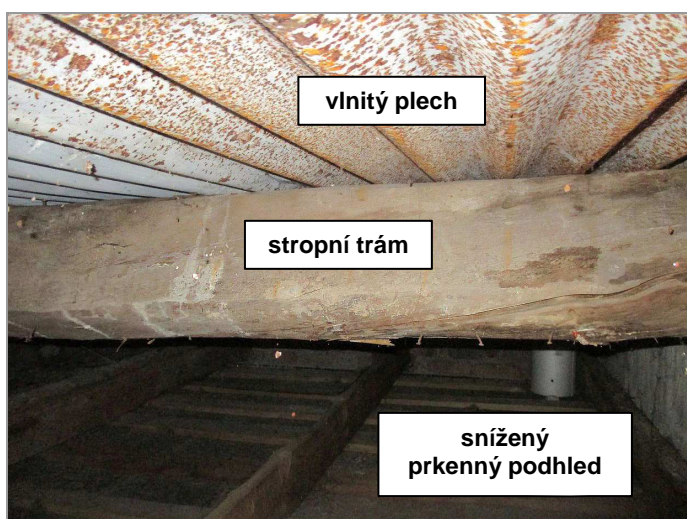
foto 10: Pohled do prostoru stropu nad 2.NP v místě sondy P-5

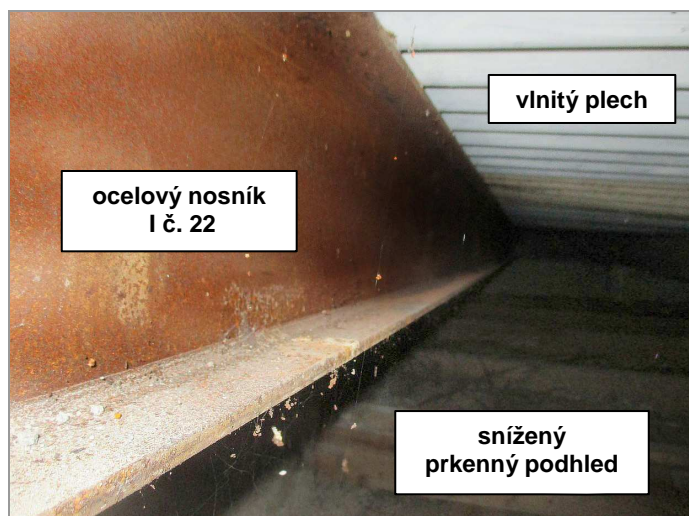
foto 11: Detail ocelového nosníku stropu nad 2.NP v sondě P-5

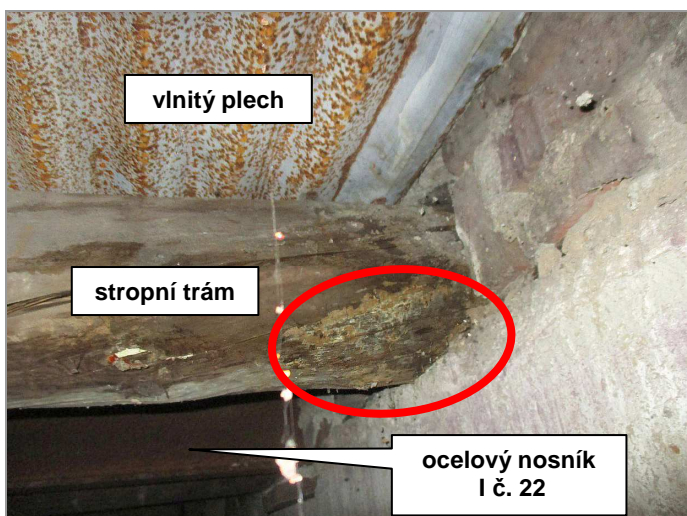
foto 12: Detail hnilobou poškozeného zhlaví trámu v sondě P-5

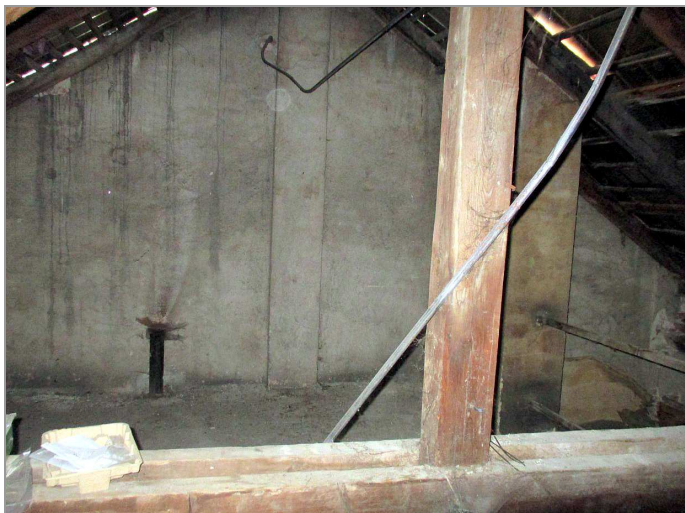
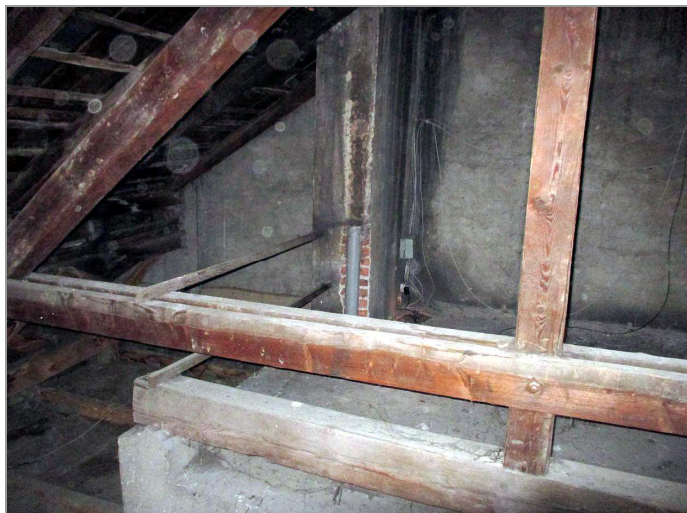
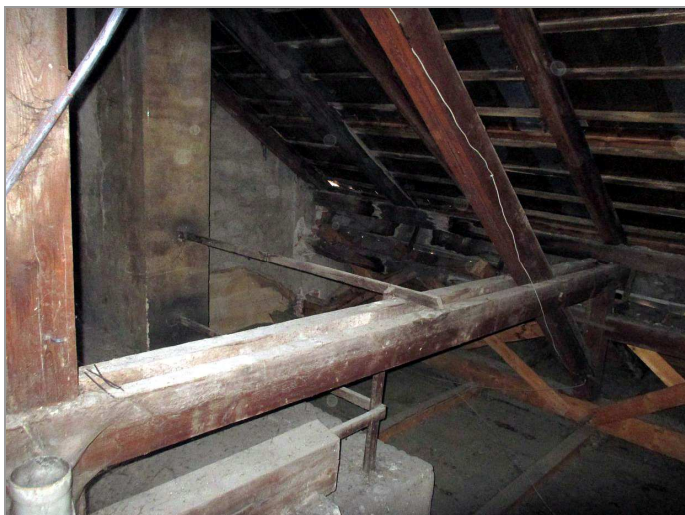
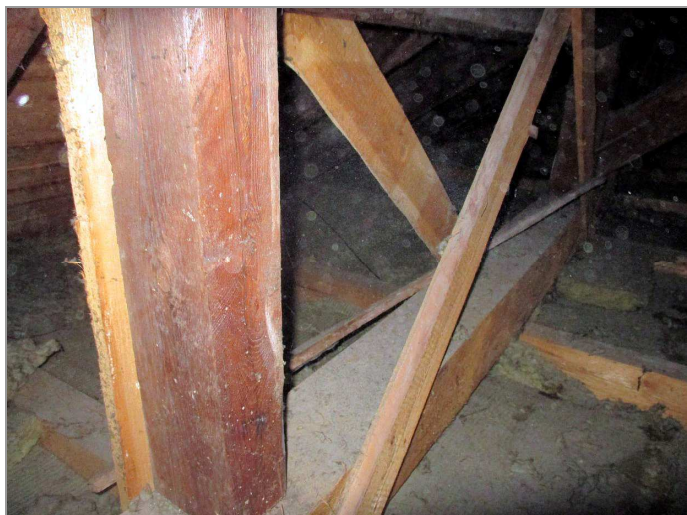
Krov budovy je klasický, dřevěný, s dřevěným laťováním a plechovou střešní krytinou (foto 17). Je viditelný pouze v části nad půdní vestavbou (foto 13 - 16), přístupné otvorem v jejím podhledu. Dřevo jednotlivých konstrukčních prvků krovu je celkově staré, místy s výraznými "mapami" a lokálně příp. i vysráženými povlaky solí od zatékání (foto 18).

Přes tyto skutečnosti je však technický stav hlavních konstrukčních prvků krovu s ohledem na jeho stáří možno hodnotit jako **dobrý, bez zřetelnějších či závad**; dřevo jednotlivých konstrukčních prvků krovu je **pevné a suché**. K této skutečnosti bezpochyby významně napomohla možnost trvalého a intenzivního provětrávání půdního prostoru.

foto 13, 14: Pohled do půdního prostoru nad podkrovní vestavbou

foto 15, 16: Pohled do půdního prostoru nad podkrovní vestavbou

V rámci rekonstrukčních prací doporučujeme v všech konstrukčních prvků krovu jejich **očištění a aplikaci vhodného chemického přípravku**. Při event. zjištění závažnějších poruch v částech krovu aktuálně zakrytých půdní vestavbou doporučujeme postupovat podle zásad uvedených v předcházející kapitole.

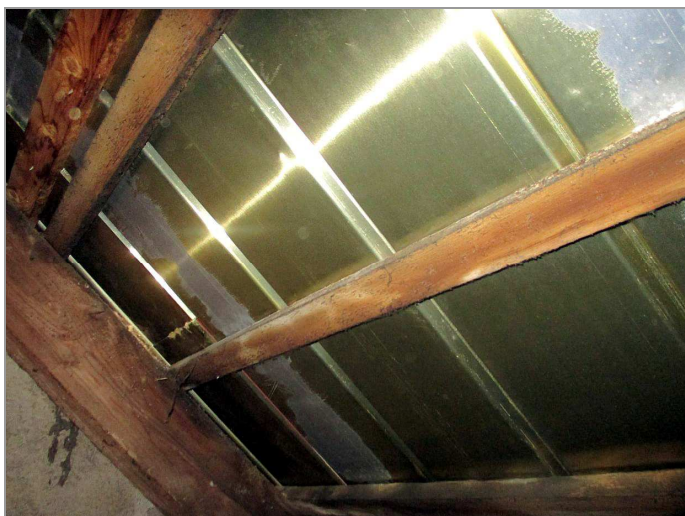
foto 17: Detail laťování a plechové střešní krytiny

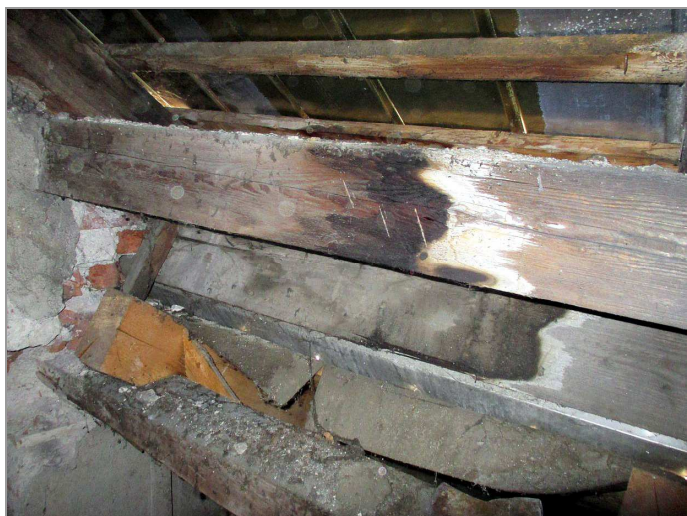
foto 18: Zatékáním povrchově poškozená vaznice krovu
