# **Most Kolín-02**

Most přes Labe v Kolíně

## **HLAVNÍ PROHLÍDKA**

**Objekt: Most ev.č. Kolín-02 (Most přes Labe v Kolíně)**

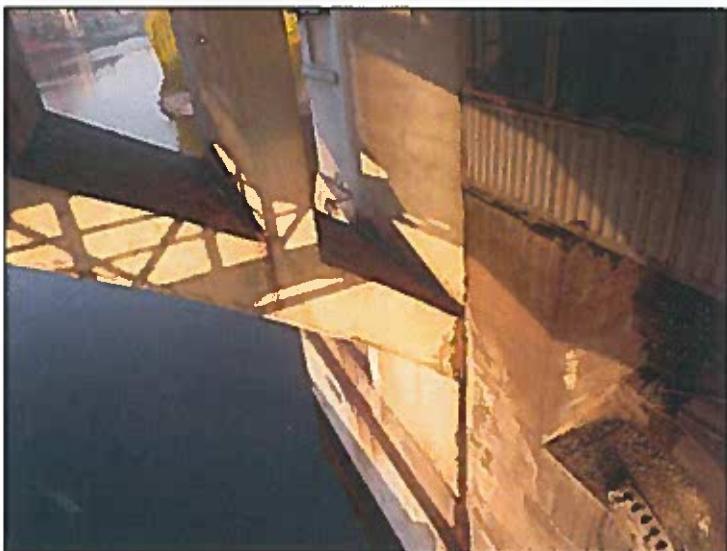
[2.1] 2.1 Nosná konstrukce	V zásadě u všech sanovaných konstrukcí (hrany a spodní líč obroukových pasů, stěny nad obroukovými pasy, přičníky a podélníky trámového roštu) se objevují poruchy v opravených místech. Dochází ke korozi uložení výztuže a k následné separaci krycí vrstvy nad výztuží. Na několika místech již došlo k úplnému odpadnutí krycí vrstvy. Nejhorší stav je jednoznačně u přičníků umístěných v oblasti dilatačních spar u pilířů. Přičinou poruch jsou pravděpodobně drobné průsaky dilatačními sparami a zejména nekvalitně provedená oprava.
	Nosná konstrukce i veškeré příslušenství pod mostovkou je výrazně zaneseno holubím trusem. Kromě negativního vlivu na organizmus obsluhy má trus též vliv na akceleraci degradace betonu i uložené výztuže.

nánosy holubího trusu, separace kerycí vrstvy v hraně obloukového pasu

[4] 2.1 Nosná konstrukce Připravit opravu mostu v rámci které bude provedeno dotěsnění dilatačních spar a sanace nosné konstrukce v místech koroze výztuže (separace krycí vrstvy). Součástí opravy musí být i aktivní ochrana vůči korozi (inhibitory koroze, katodová ochrana, aj.).

[5] 2.1 Nosná konstrukce Zajistit aktivní opatření vůči holubům.

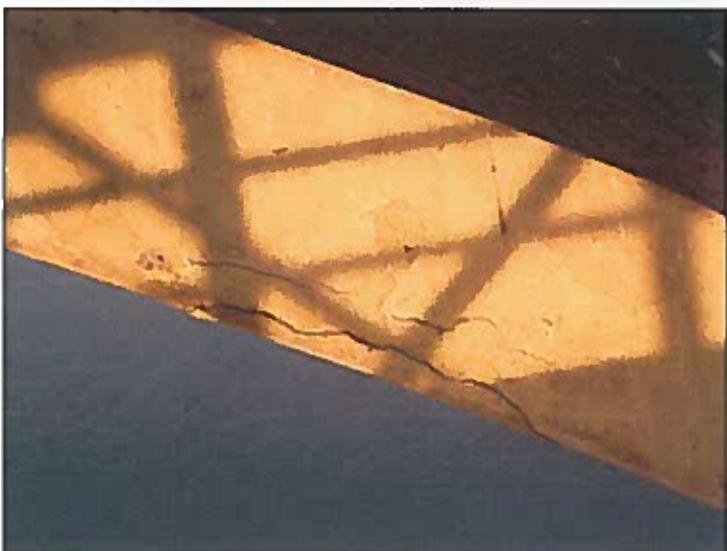
DTTO - detail

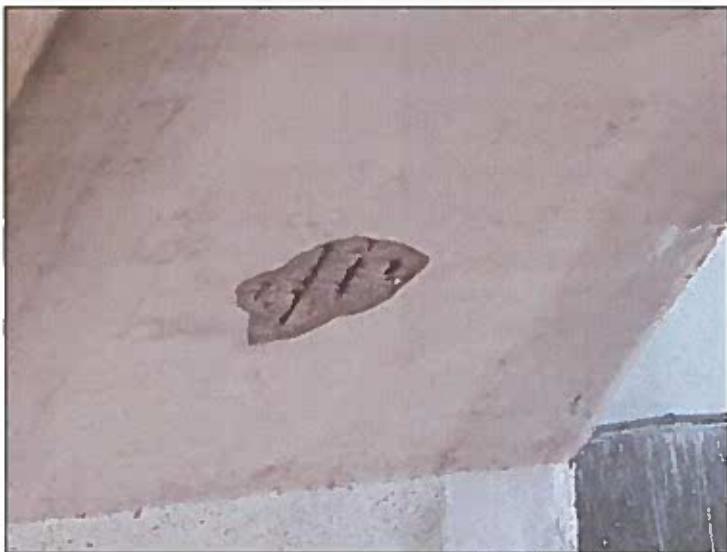
DTTO - detail obnažené korodující výztuže v místě odpadlé krycí vrstvy

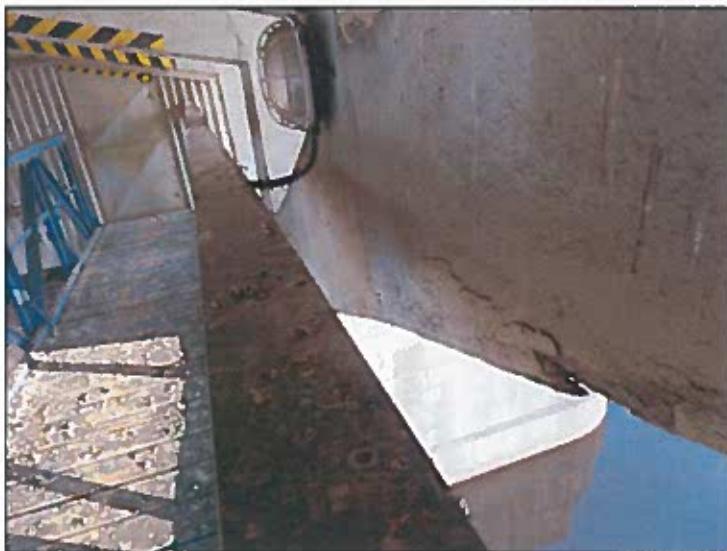
výrazná separační krycí vrstvy v hraně oblouku

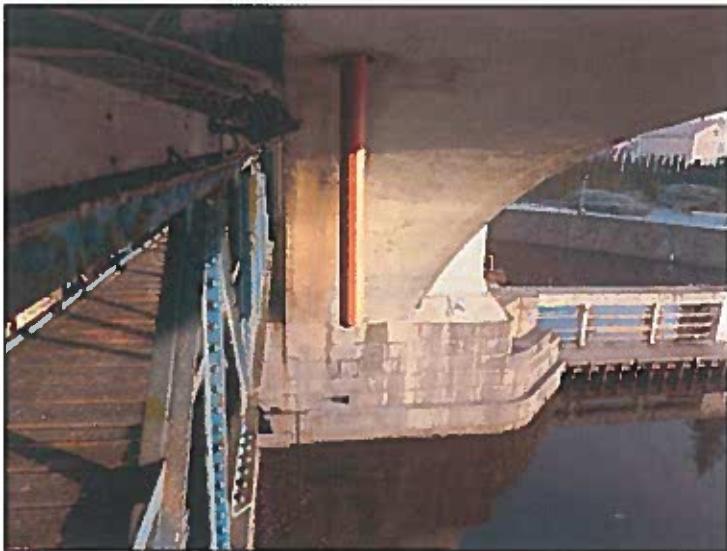
stopy po průsaku na spodním lící obloukového  
pasu v okolí svodu odvodňovače

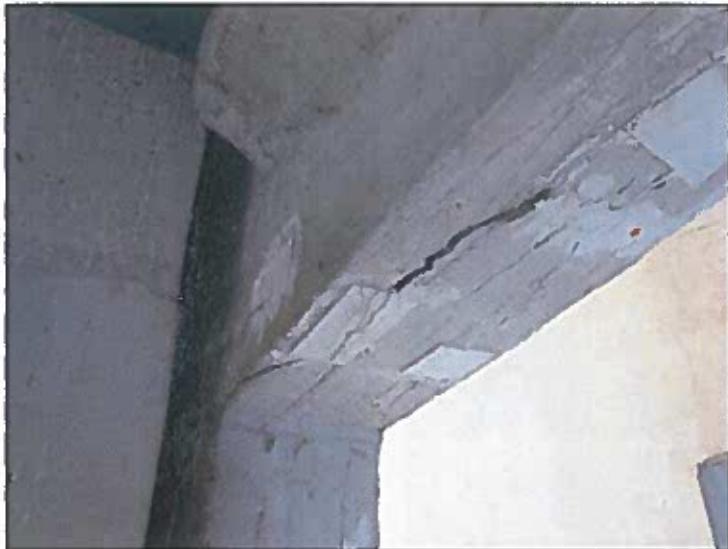
DTTO - detail trhlin způsobených rozpínáním korodující výztuže

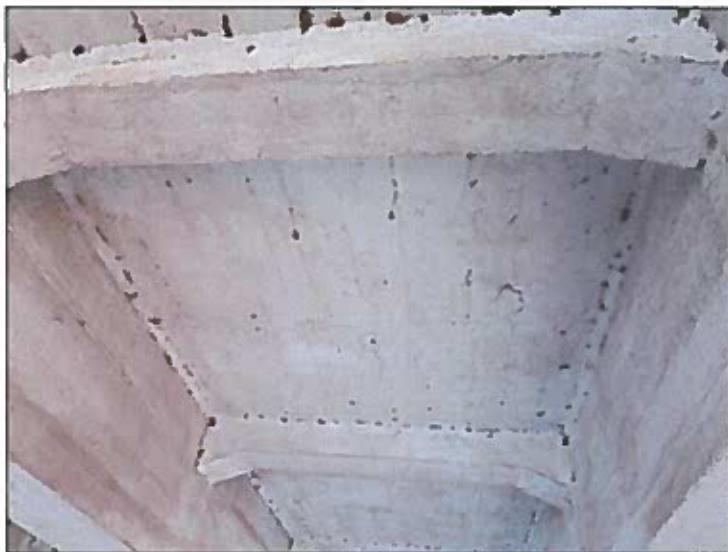
lokální prouchy krycí vrstvy na spodním lící desky mostovky

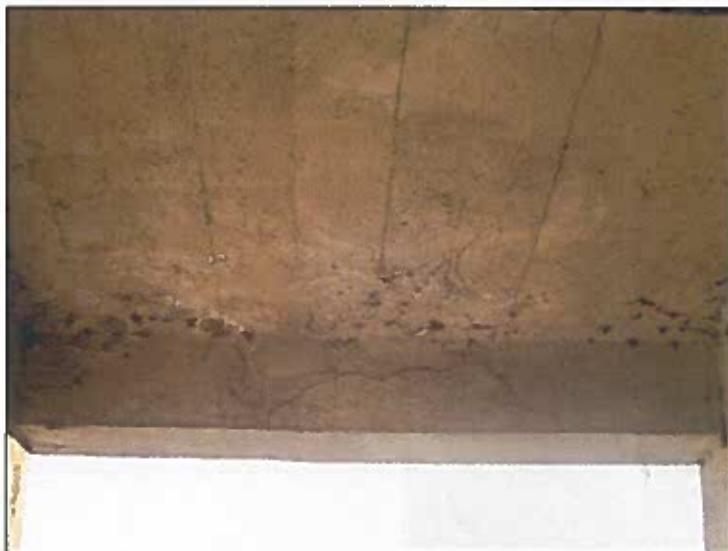
separace krycí vrstvy u krajního podélníku

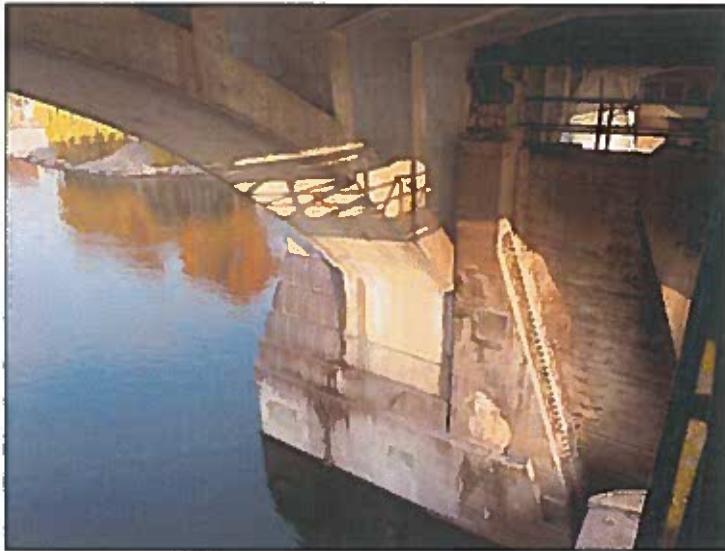
stopy po průsacích s výluhy pojiva na spodním lící obloukového pasu

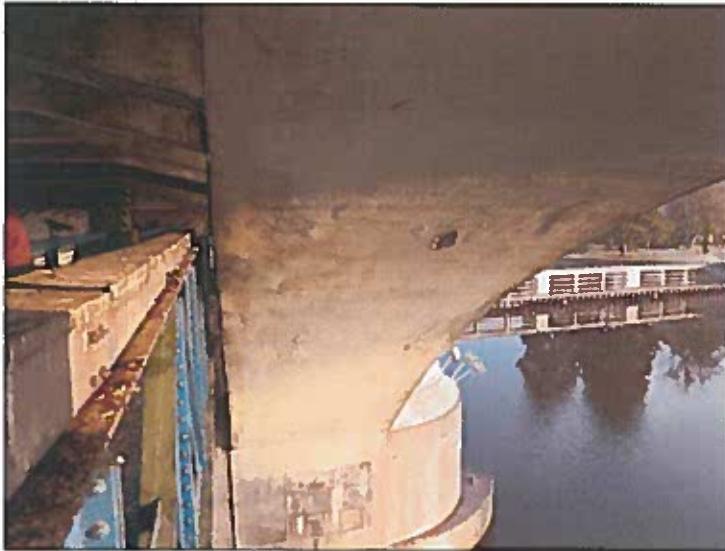
lokální separace krycí vrstvy nad korodující výzduží na spodním lící obloukového pasu

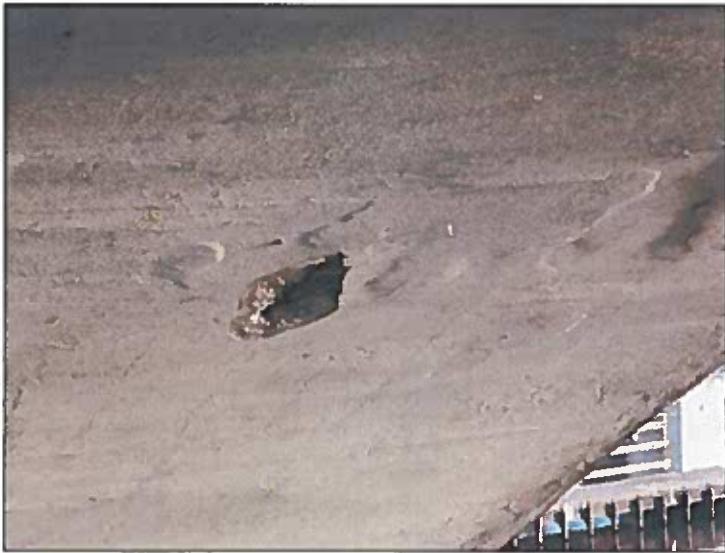
DTTO - detail

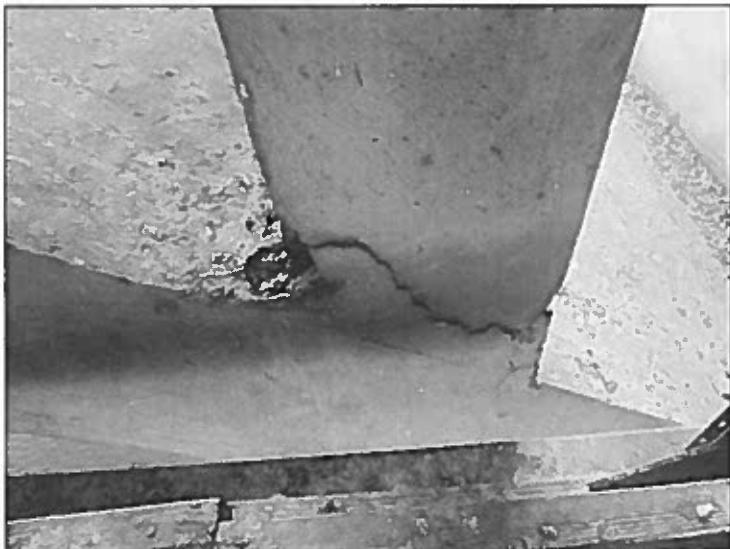
trhliny v krycí vrstvě nad korodující výztuží u  
stěny v místě kotvení do oblouku

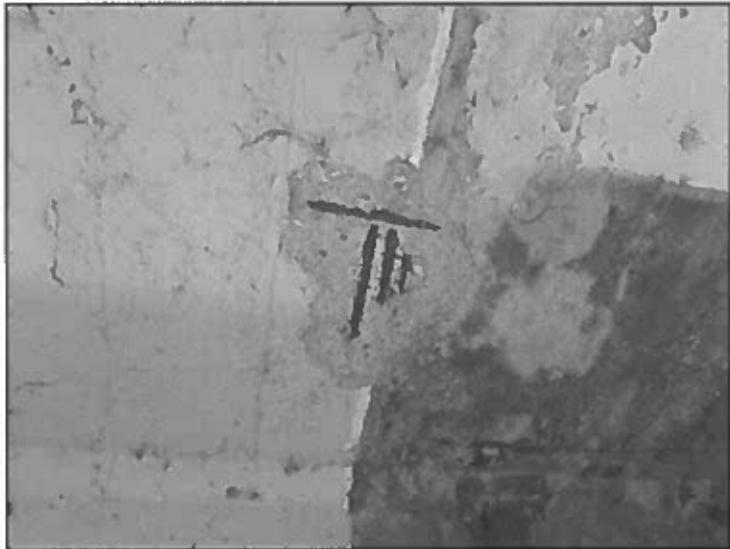
koroze obnažení výztuže na spodním lící desky  
mostovky v místě odpadlé krycí vrstvy

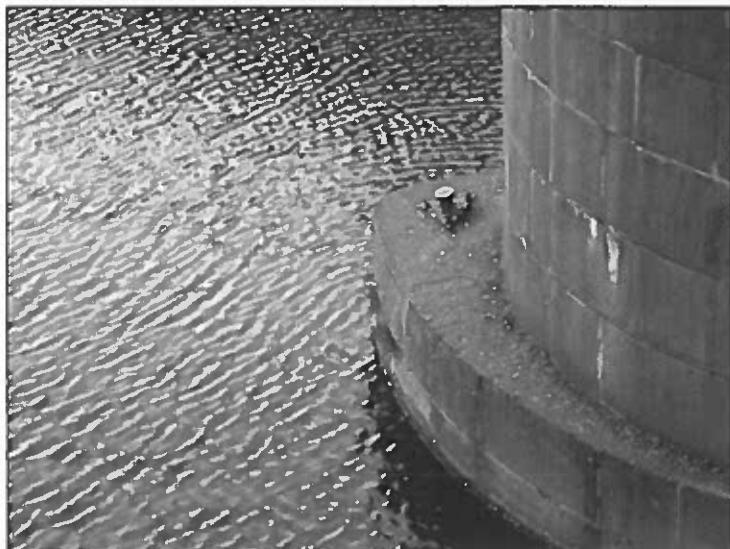
[1.1] 1.2 Mostní podpěry a křídla	V obkladním zdivu pilířů jsou lokálně nevyplněné spáry, resp. hloubkově degradované spárová malta. Ve volných sparách dochází k uchycování vegetace.
-----------------------------------	--

vegetace uchycená v místě spáry v obkladním  
zdivu pilíře

[3] 1.2 Mostní podpěry a křídla Vyčistit spáry obkladního zdiva pilířů od degradované malty a vegetace, volné spáry následně přespárovat.

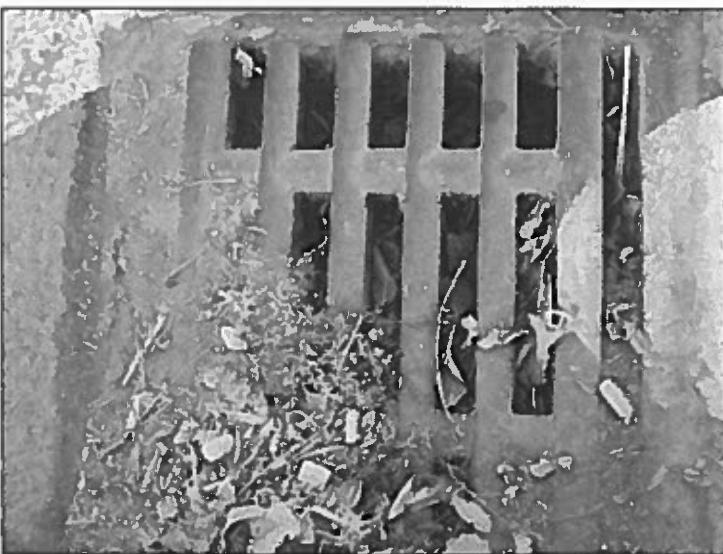
[3.3] 3.6 Odvodnění mostu Některé odvodňovače jsou částečně ucpané.

zanesený odvodňovač

[2] 3.6 Odvodnění mostu Řádně vyčistit odvodňovače na mostě.

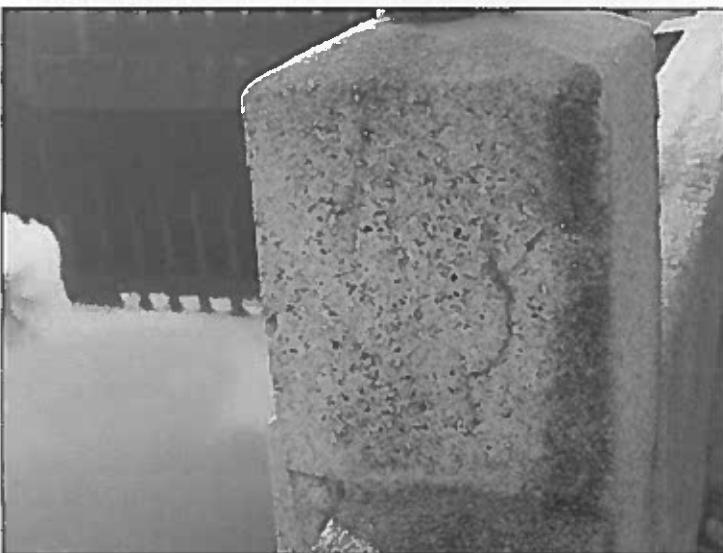
trhlina v ornítce podstavce stožáru VO

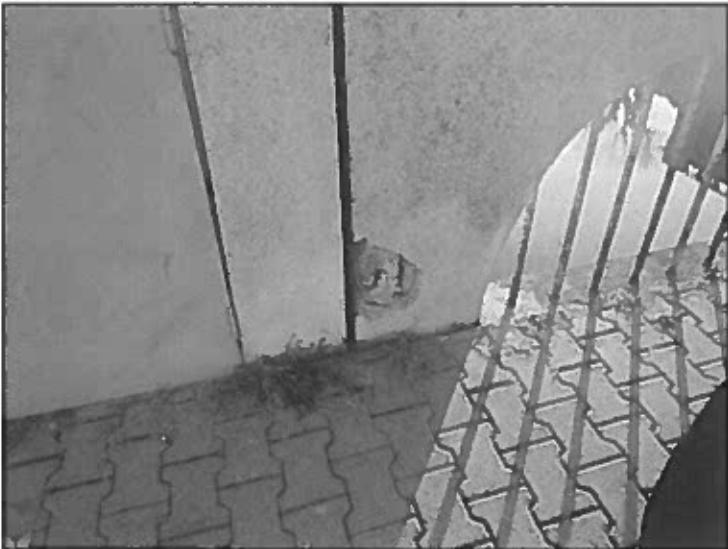
[4.1] 4.2 Zábradlí Výplň zábradlí místy koroduje, v oblasti kotvení výplně do železobetonové části dochází ke vzniku trhlin. Ke vzniku trhlin dochází ojediněle i na ostatních místech zábradlí.

korodující výztuž zábradlí v místě odpadlé krycí vrstvy

[7] 4.2 Zábradlí Opravit zábradlí v místech poruch.

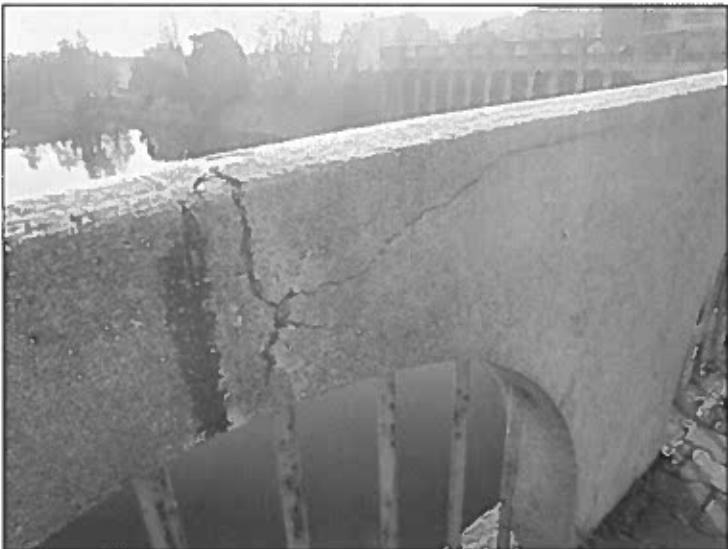
výrazné trhliny v zábradlích

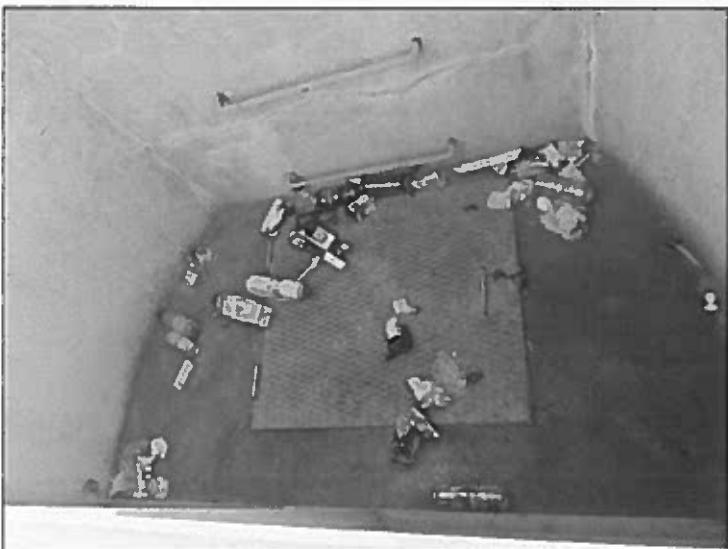
nánosy nečistot v absidě nad pilířem

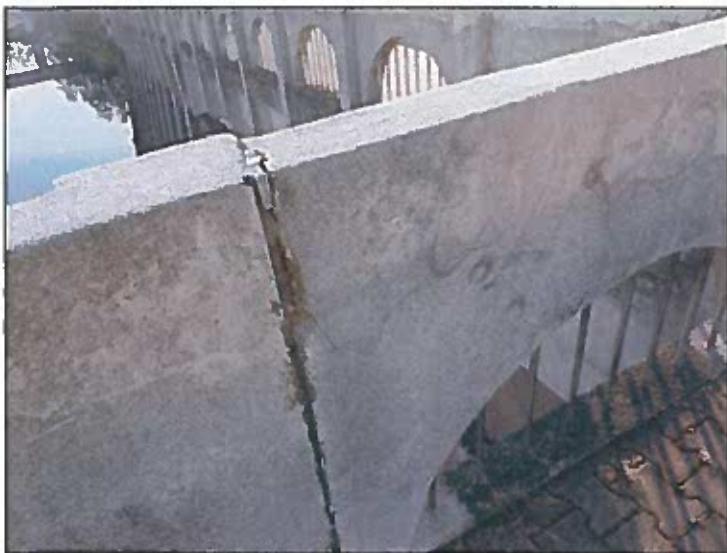
poruchy zábradlí v místě dilatační spáry

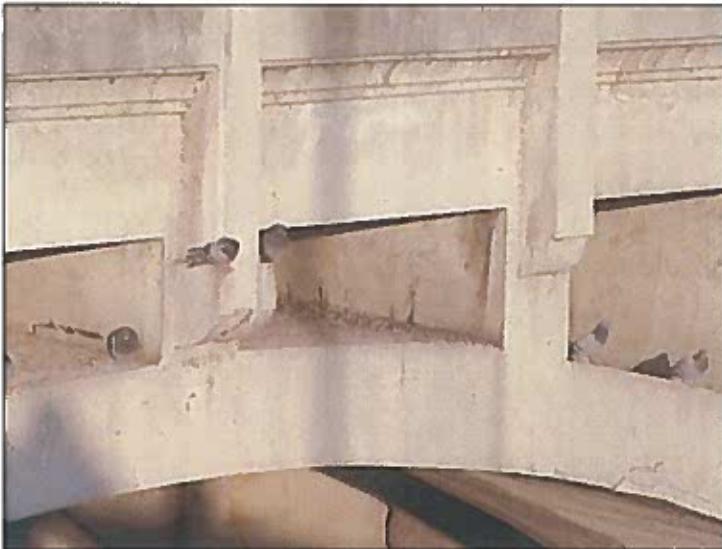
koroze obnažené výztuže stěn nad obloukovým pasem

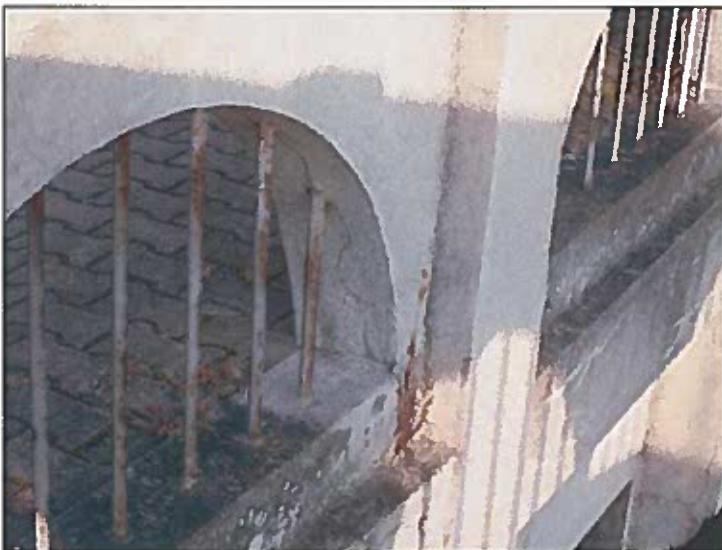
výrazné trhliny v zábradli v místě veknutí výplně

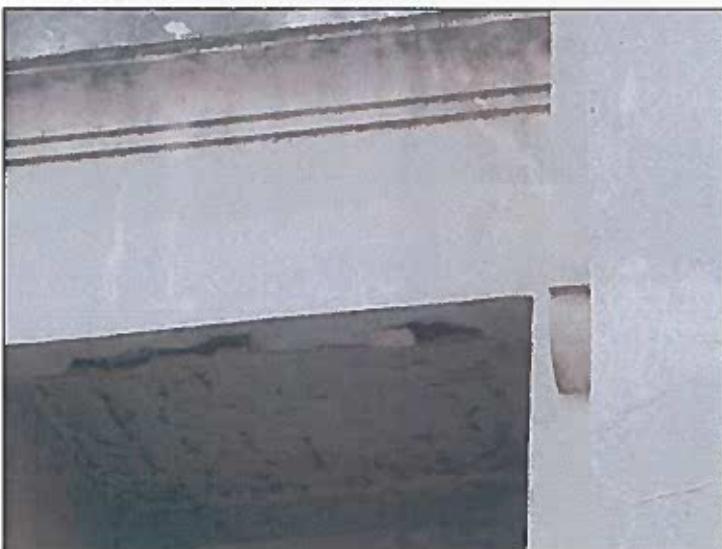
odpadávající krycí vrstva nad korodující výztuží se spodního líce krajního podélníku
